**Vybrané kostely Jana Václava Kosche
na Děčínsku
z pohledu památkové péče**

Bakalářská práce

Praha 2018

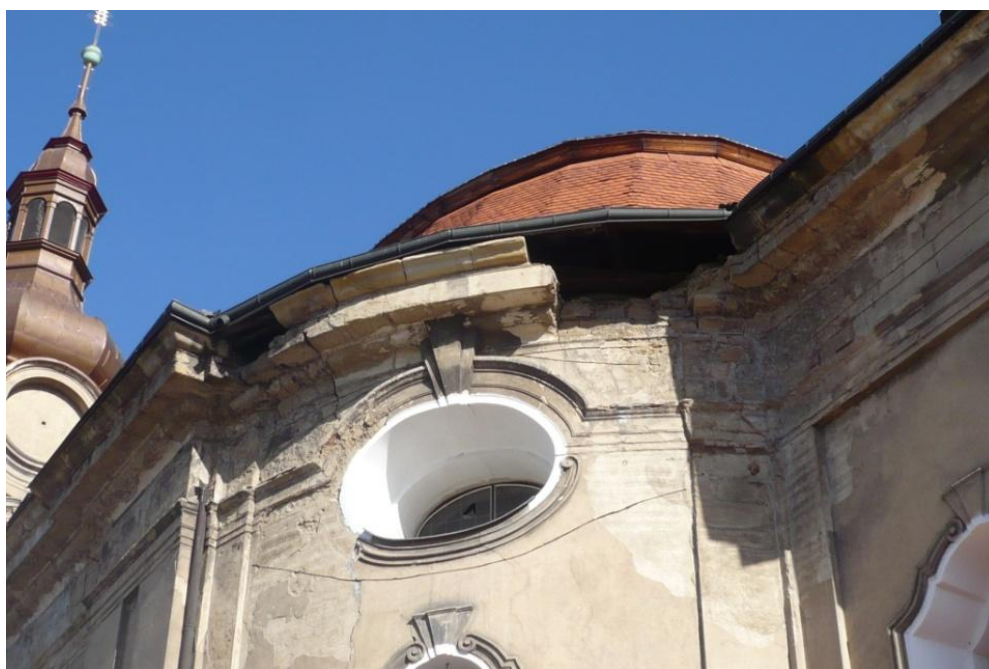
15. **Rozbělesy**, kostel sv. Václava, 1731–1783, jihovýchodní nároží, detail chybějících úseků hlavní římsy

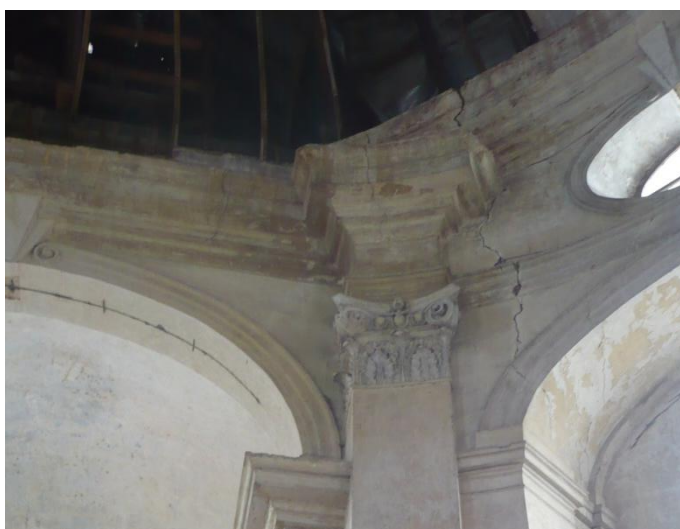
Na vnějšku památky se vyskytují i trhliny. Trhliny se nacházejí často právě při koruně zdiva. Takové můžeme spatřit na severozápadním a jihozápadním nároží hlavní lodi. Z římsy vychází na jižní straně jedna na severní tři vertikální trhliny o šířce asi 1 až 1,5 cm, které se většinou spojují s oválným oknem. Od něj pak v jeho spodní části vycházejí užší trhlínky k velkému oknu pod ním. Na západní straně presbyteria je dvojice trhlin v omítce o šířce kolem 0,5 cm a délce 100 cm. Většina z nich je s nejvyšší pravděpodobností způsobená zatékající srážkovou vodou. Stav interiéru kostela je velmi neutěšený. Ze statického hlediska je nejproblémovější kruchta, respektive její zbylá část, poprsnice. Ta je zachována pouze ze dvou třetin a spočívá na konstrukci z lešení. Obnaženými trámy bez podlahy je připojena k nosné stěně kůru.[16] V interiéru kostela můžeme dále pozorovat mnoho trhlin různých velikostí, proto se zaměřím na ty nejviditelnější. Téměř u všech oken se v oblouku nad nimi vyskytuje dlouhá prasklina o šířce přibližně 1 cm. V presbytáři se takovéto obloukové praskliny nacházejí i v přechodu na lunety klenby. Ty jsou zajištěny kovovými pásky. Středem vítězného oblouku a klenbového pasu závěru probíhají trhliny téměř po celé jejich délce a kolem 1 cm široké. Kolmo na dlouhou prasklinu vítězného oblouku navazuje v jeho středu pod klenákem krátká, ale o něco širší trhlina. Mnoho dalších výraznějších trhlin vychází z koruny zdiva. Zejména jejich délky se různí. Nejhorší stav se týká opět zaoblených koutů. Roztrženým frontonem východního nároží severní stěny lodi procházejí svisle tři nejspíše 1 cm široké praskliny. Nejdelší z nich prochází kolem hlavice pilastru až do výklenku nad oknem lodi. Téměř stejná trhlina je u východního koutu jižní strany hlavní lodi.[17] V západním nároží na stejné straně jsou ve frontonu edikuly četné kratší praskliny v šířce kolem 1 cm. Obdobně je tomu i na protější straně lodi. Dá se předpokládat, že většina z trhlin, zvláště těch po obvodu horní části zdí, vznikla vlivem cyklického působení vody, která sem zatékala. Vliv na statiku měla nepochybně i období, kdy objekt nebyl udržován. Je třeba vzít na vědomí, že se stavba částečně nachází v areálu továrny a vedle silně frekventované silnice, která je využívána i pro kamionovou dopravu.

17. **Rozbělesy**, kostel sv. Václava, 1731–1783, trhlina jihovýchodního nároží

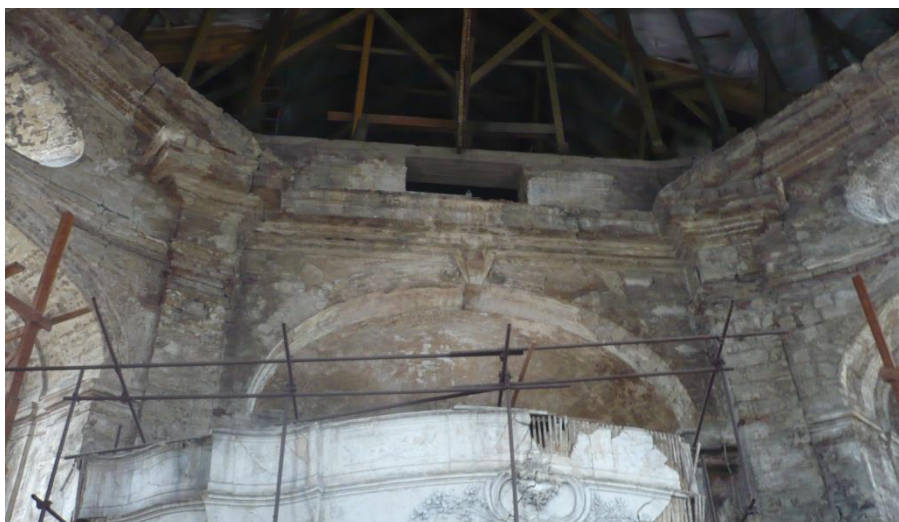
18. **Rozbělesy**, kostel sv. Václava, 1731–1783, pohled na vlhkostí poškozenou horní část západního zdiva interiéru

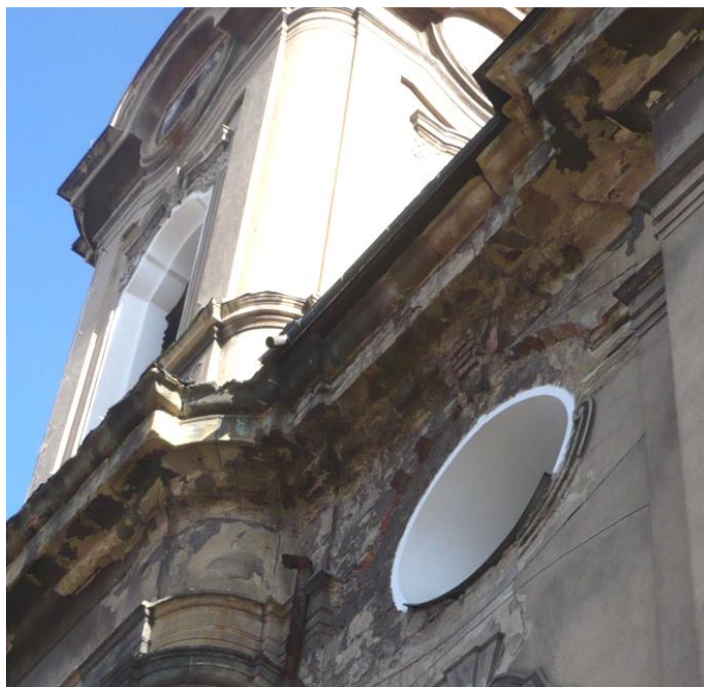
Fasády památky světle okrové barvy z první poloviny minulého století jsou zachovány částečně. Oproti ostatním jsou fasády západního a východního průčelí narušeny méně. Mnohem horší situace je na severní a jižní stěně kostela, kde jsou vlivem zmíněného zatékání omítky poškozené. Místy jsou šambrány kolem oken opadané. V nejhorším stavu je však severní a jižní přístavek, jejichž zdivo je zcela obnažené. Hrozí tak rychlejší rozrušování zdíciho materiálu kamenných kvádrů, což může vést k ještě vážnějším poruchám. U severní sakristie se již dva kamenné bloky při patě zdiva uvolnily.[21]

19. **Rozbělesy**, kostel sv. Václava, 1731–1783, pohled na vlhkostí poškozené omítky v západní části jižní stěny lodi, na snímku jsou patrné i pozůstatky starých okapních svodů, jež zatím nebyly nahrazeny

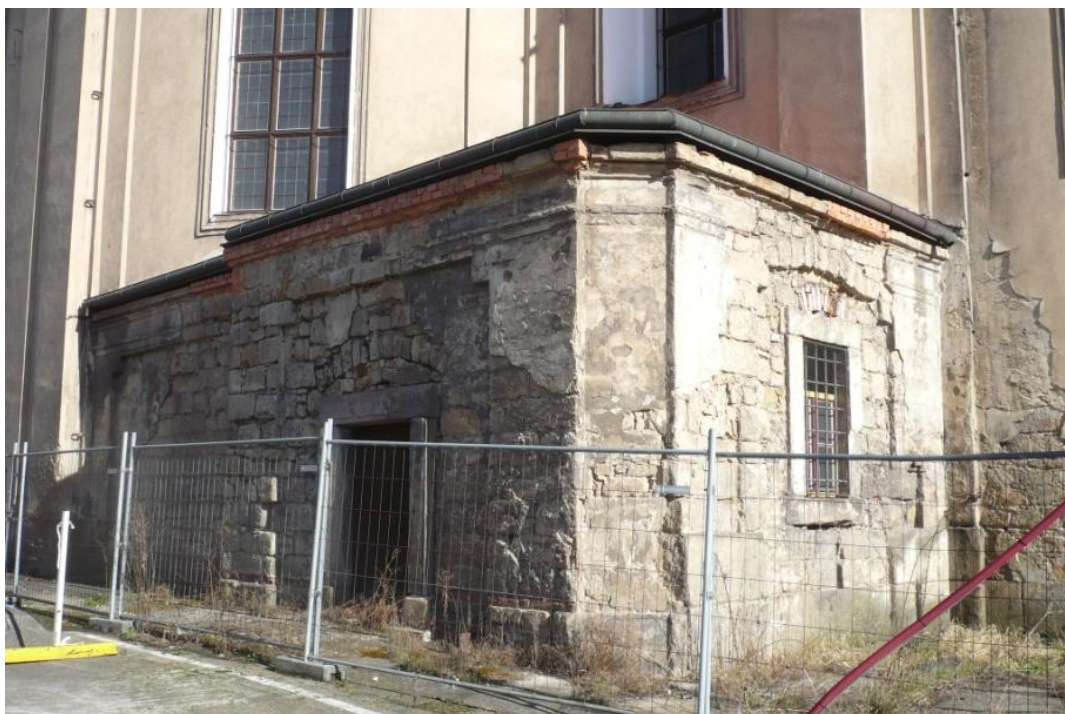
22. **Rozbělesy**, kostel sv. Václava, 1731–1783, pohled na jižní sakristii z jihovýchodu
s patrnými nešetrně provedenými cihlovými dozdívkami římsy

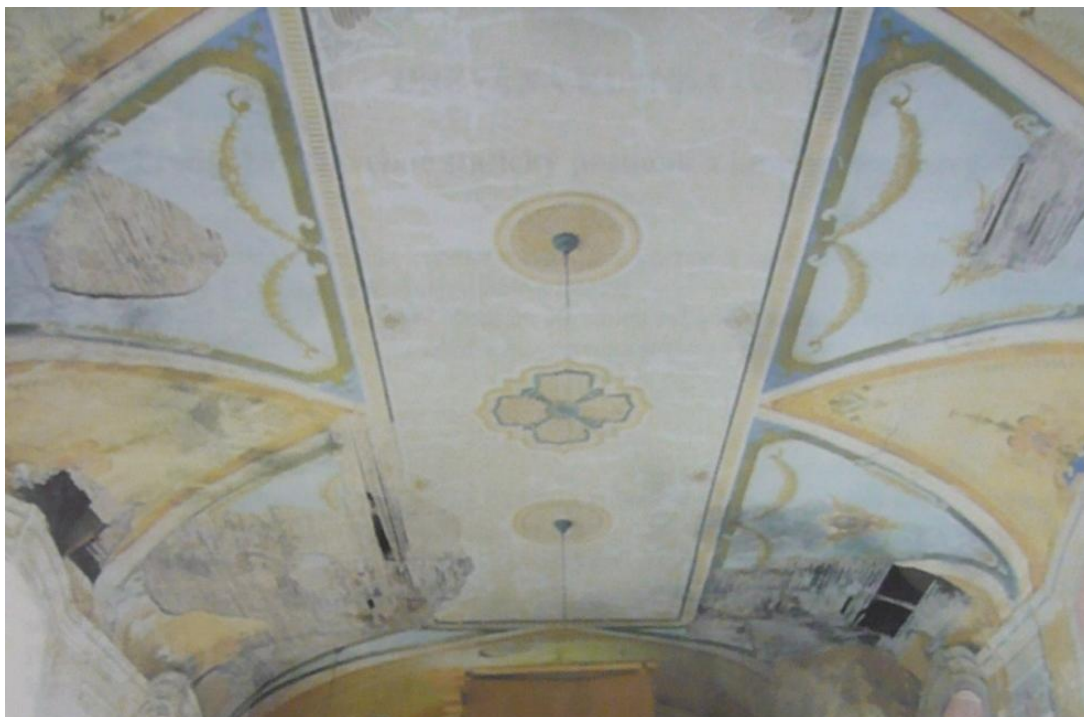
Jelikož byla předchozím zatékáním poškozena klenba hlavní lodi kostela, zejména tedy její omítky, byl roku 2008 vyhotoven *Předběžný stavebně statický posudek a koncepce opravy*. Ten konstatoval, že ramenáty a latě klenby jsou napadeny houbami, bude je tedy třeba chemicky ošetřit, nebo vyměnit za nové kusy. Chybějící omítky mají být vyspraveny omítkou novou provedenou ve stejném složení jako stará. Následně je doporučeno vypracování restaurátorského výzkumu narušených nástěnných maleb.¹⁰⁹ [30]

30. **Bělá**, kostel sv. Františka Xaverského, 1788, pohled na klenbu hlavní lodi
v roce 2008

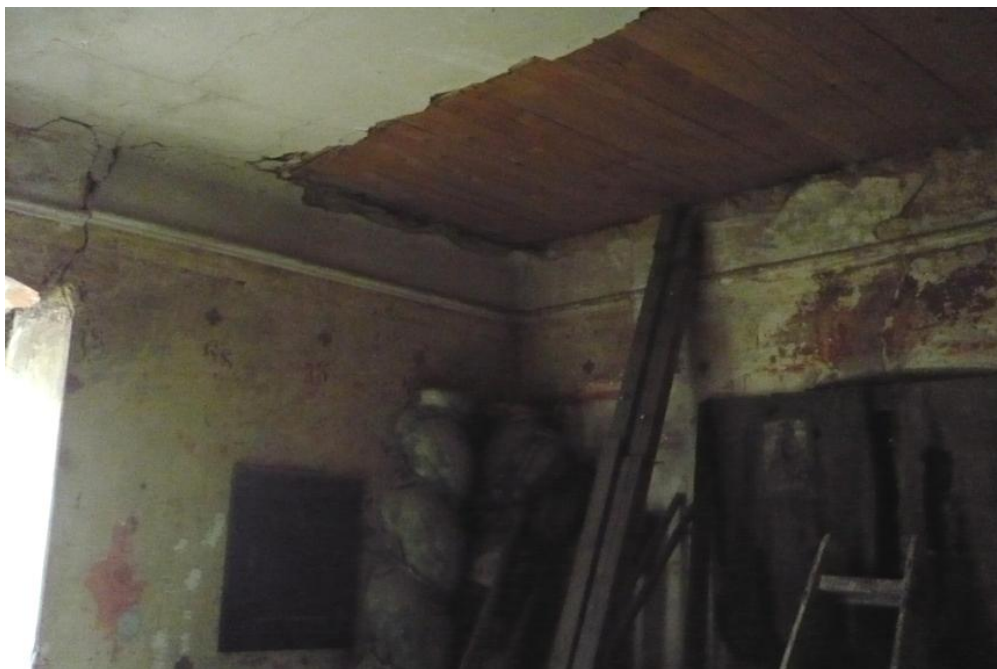
35. **Bělá**, kostel sv. Františka Xaverského, 1788, pohled na zřícený strop sakristie

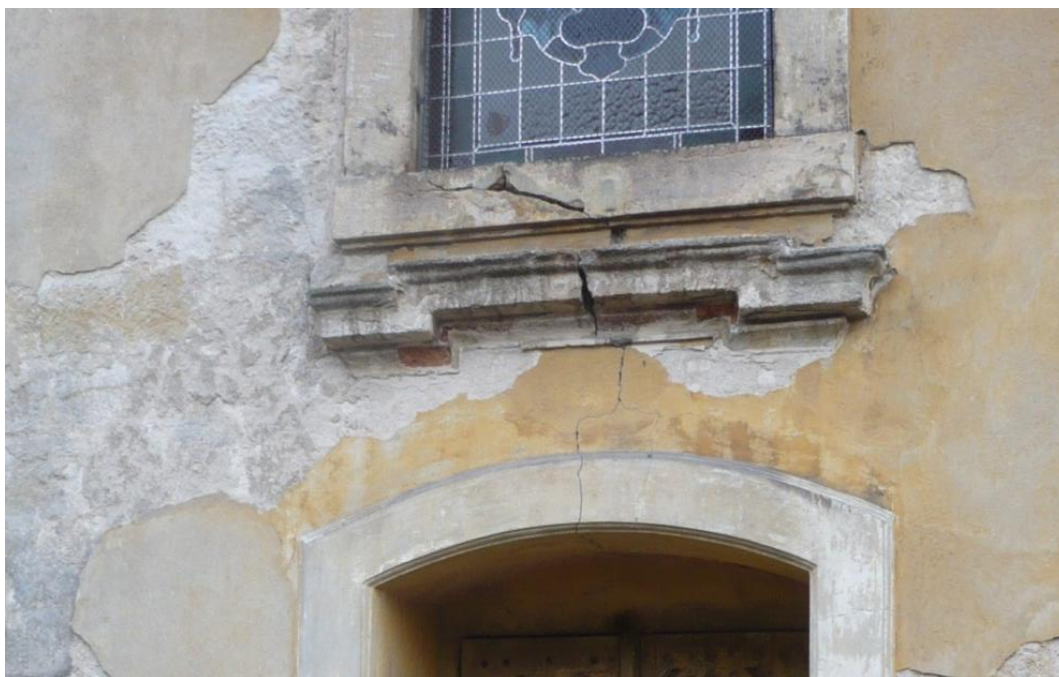
Na západním průčelí se vyskytují jasně viditelné trhliny kolem horní části hlavního portálu a kartuše, široké kolem 1,5 cm. Dále je vidět prasklina procházející neúplným frontonem nad portálem. Prostřední okno severní stěny má ve zdivu nad sebou opět otevřené spáry. Ze spodní části ostění vychází trhlina až do ostění bočního portálu. Místa, zejména v kamenných prvcích, je široká 2 až 3 cm.[36]

36. **Bělá**, kostel sv. Františka Xaverského, 1788, trhlina nad bočním portálem
v severní stěně hlavní lodi

Při obnově bude nutné nejprve vyspravit trhliny ve zdivu kostela a především sakristie. Poté se bude moci přistoupit k vnějšímu plášti. Není snad nutné připomínat, že je třeba zachovat a do nové fasády integrovat co největší podíl zachovalých částí omítky. A to proto, že vrstvy obsahují i původní barokní omítky, které je třeba zachovat, stejně jako pozdější vývojové vrstvy. Otázkou zůstává barevnost nové fasády. Dle mého názoru je vhodné setrvat u jedolité okrové barvy. Jedná se totiž o poslední vrstvu a má tedy nejbližší k současnému interiéru, který jak se domnívám bude restaurován v dnešní podobě. Exteriér a interiér by byl poté v souladu. Jestliže se tedy přikročí k obnově stávajících maleb, bude opět nutné zachovat a konzervovat co možná největší podíl jejich podoby. Poté je třeba vyřešit způsob retuše zbývajících ploch. Z estetického hlediska, by měly být motivy doplněny, ale tak, aby tyto nové vrstvy byly odnímatelné a při bližším pohledu jasně odlišené od originálu.

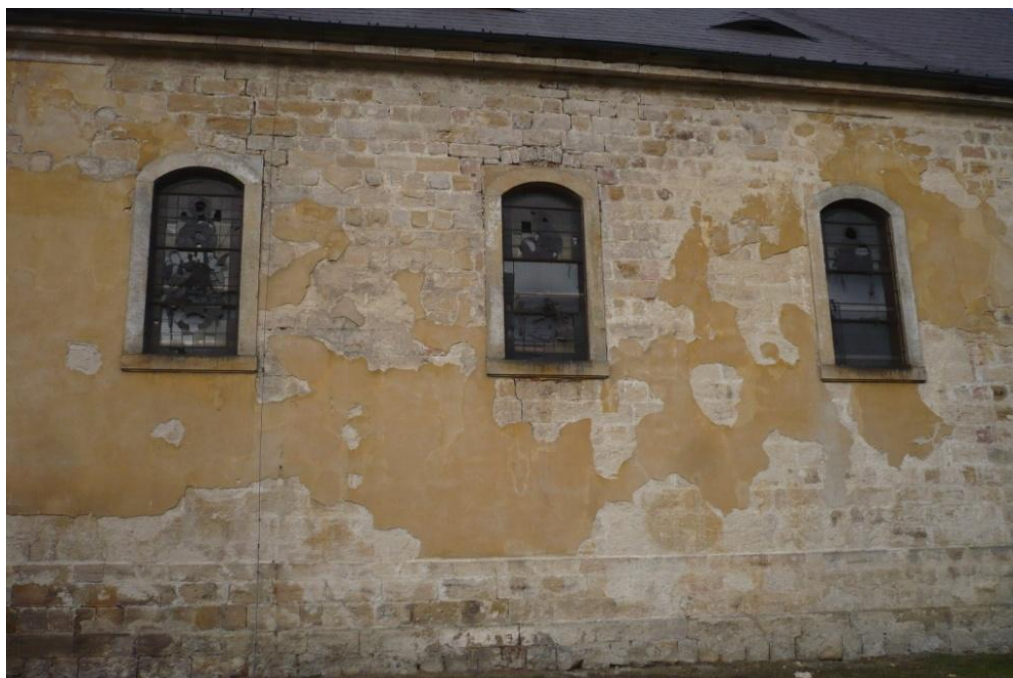
Po obvodu kostela v jeho spodní části je omítka v mnoha úsecích poškozená nebo dokonce zcela opadaná v důsledku vzlínající vody ve zdivu. V koutu mezi jižní stěnou lodi a západní stěnou sakristie, jsou jasné stopy po dlouhodobě stékající vodě. Toto místo je totiž pokryto zeleným povlakem mikrovegetace. Znamky po zatékání jsou i při římsě na hlavním průčelí.

37. **Bělá**, kostel sv. Františka Xaverského, 1788, pohled na opadané fasády jižní stěny lodi

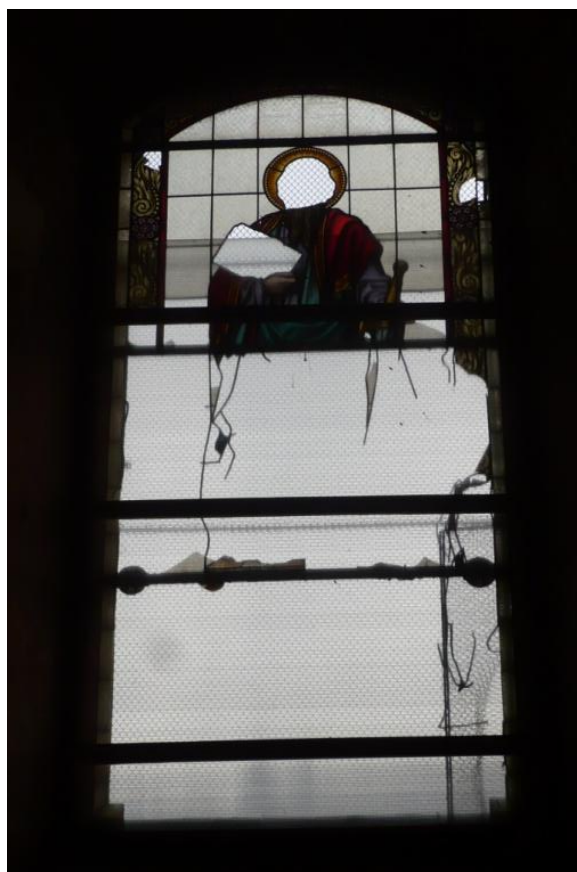
Dalším problémem je v podstatě většinová absence okenných výplní, které navíc zdobí značně poškozené vitraje. Je možné předpokládat, že právě tato situace bude vyřešena nejdříve. Dvě z oken jsou totiž restaurována.

38. **Bělá**, kostel sv. Františka Xaverského, 1788, vitraj jižního okna hlavní lodi se zobrazením sv. Pavla, současný stav

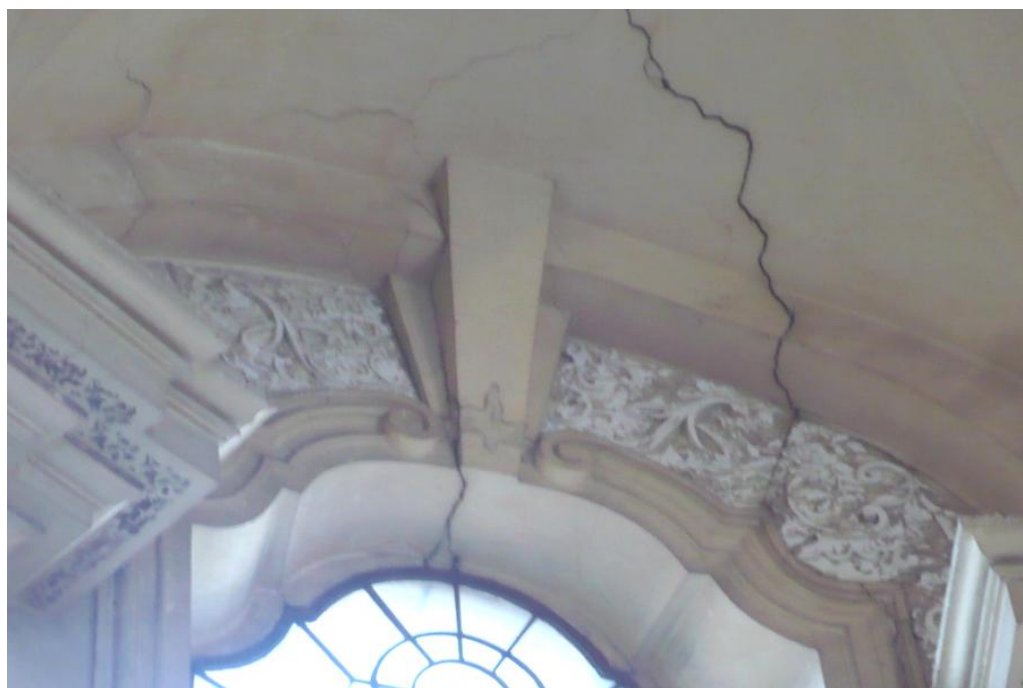
Po požáru v roce 1906 byla věž zpevněna ocelovými táhly. Hlavní loď je ve stropní části nad klenbou ztužena monolitickou železobetonovou deskou.[53] Přesto, že by měla být stabilita kostela zajištěna, objevují se z exteriéru ale i interiéru praskliny různých velikostí. Zaměřuji se tedy na ty nejviditelnější. Na vnější fasádě kostela se vyskytují vertikální trhliny v omítce, vycházející nejčastěji z koruny zdiva. V severní stěně půlkruhového závěru presbytáře u okna můžeme pozorovat prasklinu přibližně 250 cm dlouhou a 1 cm širokou. Ze spodní části rámu okna vybíhá další vertikální kolem 50 cm

Trhliny jsou způsobeny, zvláště z exteriéru, zatékající vodou do koruny zdiva. Ty v interiéru jsou rovněž způsobeny vlhkostí.

54. **Arnoltice**, kostel Nanebevzetí Panny Marie, 1756–1758, detail trhlin severního
okna presbytáře

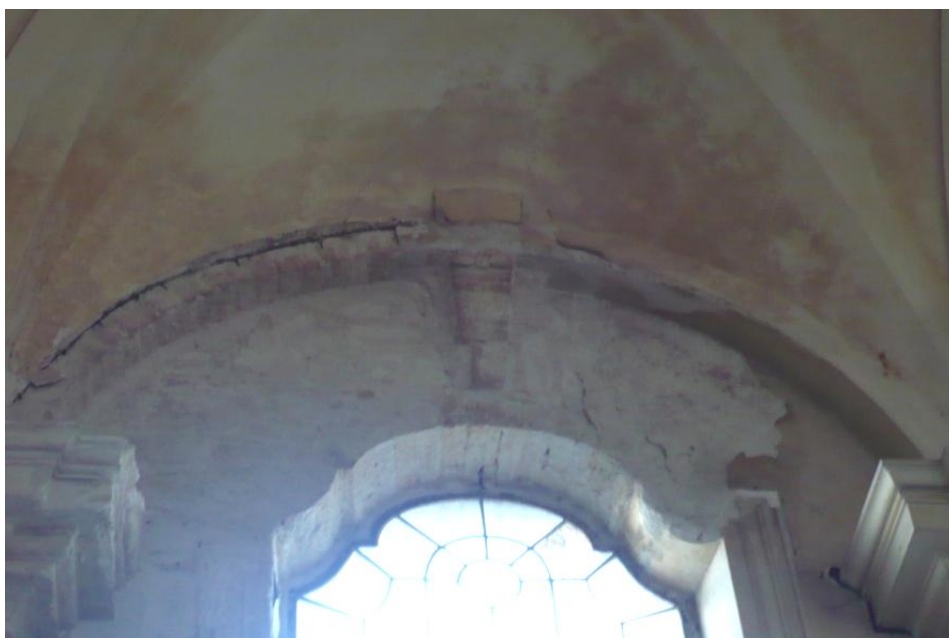
55. **Arnoltice**, kostel Nanebevzetí Panny Marie, 1756–1758, detail trhlín a stavu omítek severního okna hlavní lodi

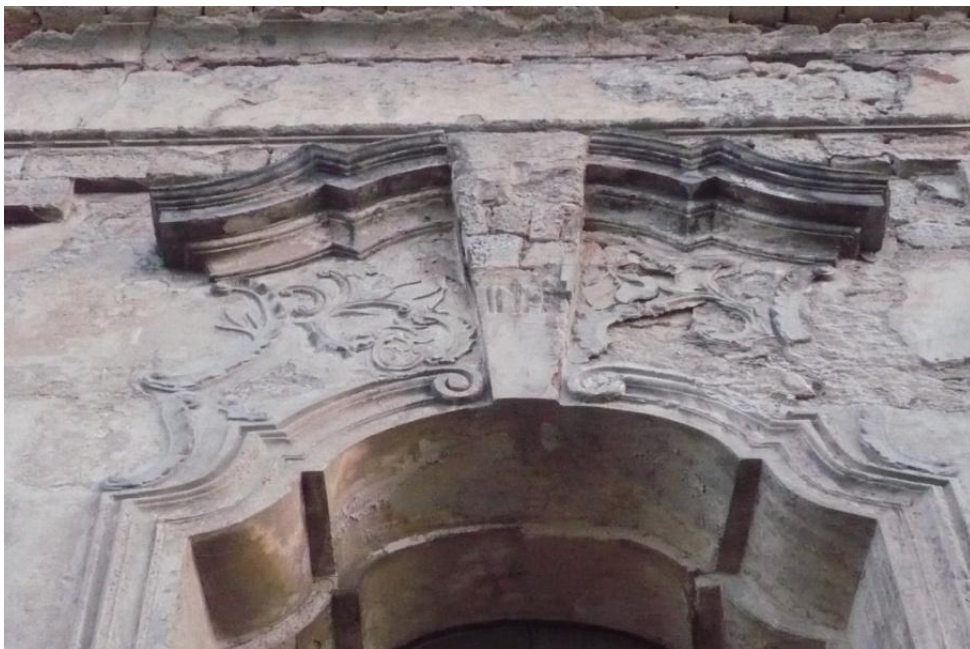
57. **Arnoltice**, kostel Nanebevzetí Panny Marie, 1756–1758, detail odlupující se štukové výzdoby severního okna hlavní lodi.

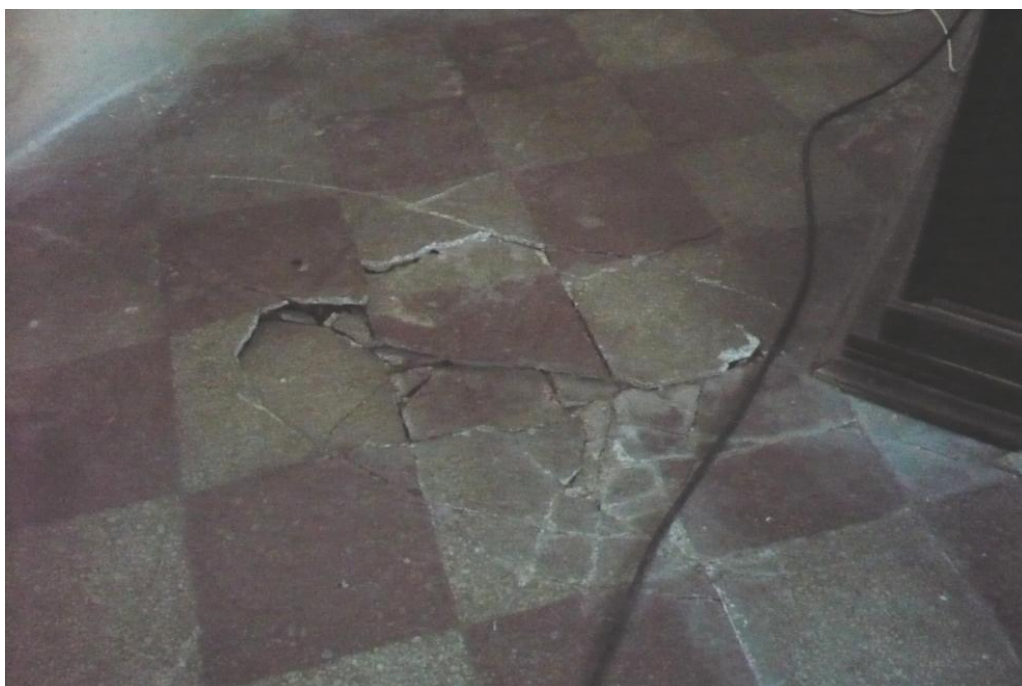
58. **Arnoltice**, kostel Nanebevzetí Panny Marie, 1756–1758, detail rozpraskaných dlaždic podlahy v severní části hlavní lodi
