PŘÍRODOVĚDECKÁ FAKULTA UNIVERZITY KARLOVY

**EKOMORFOLOGICKÝ MONITORING A ZHODNOCENÍ
UPRAVENOSTI ŘÍČNÍ SÍTĚ V POVODÍ LIŠANSKÉHO POTOKA
(Ecomorphological monitoring and assessment of the river network
modification in the Lisansky stream basin)**

(bakalářská práce)

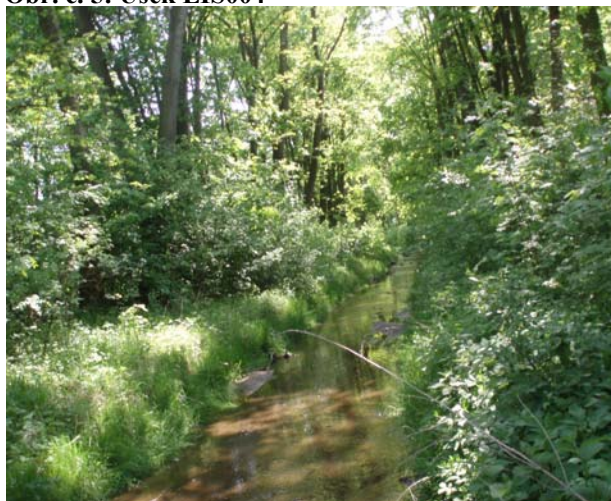
Obr. č. 5: Úsek LIS004

soliterně. Na obr. č. 5 je zobrazen úsek LIS004, který se nachází v lese s potenciálně přirozenou druhovou skladbou, který je tvořen hlavně javory. V březích rostou také solitery mladých javorů. Pokud se oba úseky ponechají přirozenému vývoji, dá se očekávat, že se v březích vytvoří galerie těchto stromů. Jelikož pravý břeh je součástí areálu koupaliště a je sekán, je málo pravděpodobně, že by se zde nějaký strom uchytil.

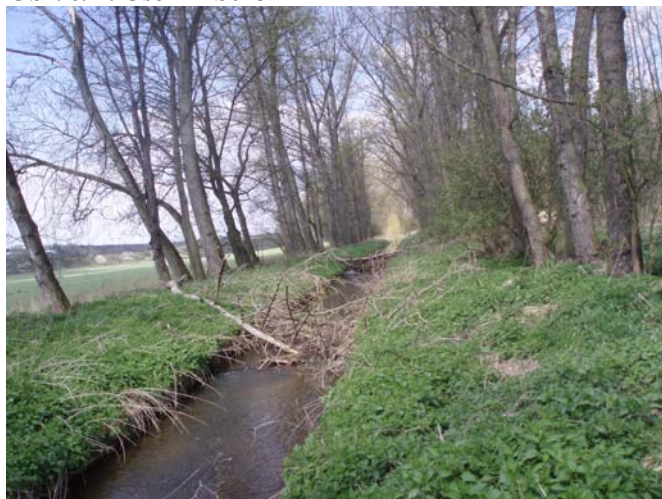
Obr. č. 7: Úsek LIS013

V úsecích LIS012 a LIS013 (obr. č. 7) je koryto napřímené, mírně zahloubené a má tvar obdélníku. V březích je zpevněno vrbovými plůtky, které prorůstají trávami a kopřivami. Zpočátku bylo při revitalizacích dřevo příznivě přijímáno jako přírodní materiál. Převažují však nevýhody. Plůtky jsou pracné a svislé stěny tvoří zcela nepřirozený příčný průřez bez břehové zóny, s nedostatkem úkrytů a s omezenými možnostmi dotváření (Just a kol., 2003). V úseku LIS012 je diversita mikrohabitátů velmi malá. V následujícím je už střední. V korytě se občas objeví spadlá větev z topolů rostoucích v DVP a za ní se hromadí další menší větve a

odumřelé listí. Koryto je ve zmíněném úseku mírně naddimenzované, protože vůči poli na pravém břehu byla vybudovaná hráz.

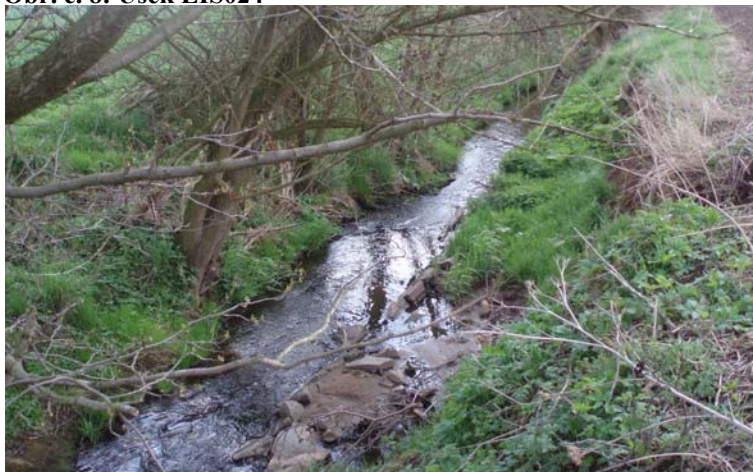
V úseku LIS024 se voda při zvýšených průtocích dostala nad zpevněné paty svahů a erozí vytvořila nátrže pouze v pravém břehu koryta, protože oproti levému břehu, není pravý břeh zpevněn kořeny vrb, ale je pouze zatravněn (obr. č. 8). V úseku LIS023 rostou na pravém břehu vrby pouze soliterně. Na levém břehu již rostou v celé délce koryta. Úsek LIS025 má na levém břehu koryta galerii vrb, která přechází v rákos a ten v pouhé zatravnění. Na pravém zatravněném břehu se vyskytují solitery černého bezu a šípku. V úseku LIS026 roste v březích koryta galerie vrb a olší. Stavební úpravy byly provedeny pouze v úseku LIS025, kde se nachází malý jez s vyjímatelnou fošnou, která nepřesahuje výšku 30 cm. Přírodním vývojem se kolem této překážky vytvořil obtok, který umožňuje prostupnost tohoto úseku pro vodní organismy.

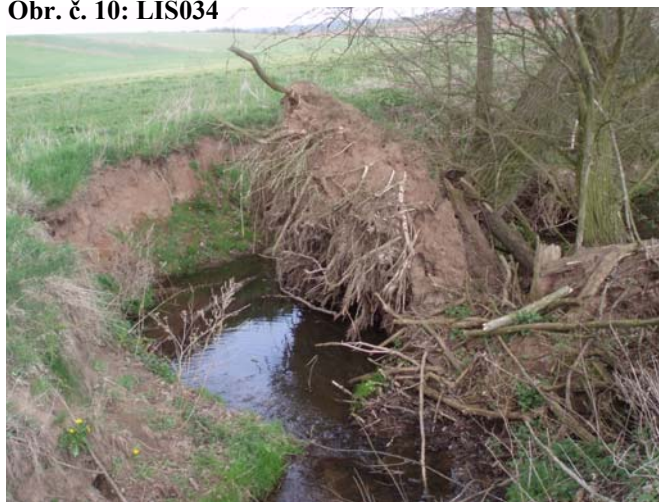
Obr. č. 10: LIS034

značných rozměrů. Nátrže se zařezávají do pozemků kolem vodního toku a některé stromy rostoucí podél koryta jsou zcela podemleté a vyvrácené (obr. č. 10). Konkrétně se tyto velké nátrže nachází v úsecích LIS034 a LIS035. Na horních úsecích LIS036 a LIS037, které mají menší sklon, jsou nátrže už jen drobné povahy. Předěšlé dva horní úseky byly před pár lety dodatečně upraveny. Dno a břehy byly zpevněny souvislým pohozením drobných kamenů, mezi kterými dnes rostou trávy a kopřivy. Diversita mikrohabitátů a přítomnost akumulacních tvarů je v úsecích LIS034 a LIS035 vysoká. V úsecích LIS036 a LIS037 už je jen střední a to z toho důvodu, že koryto bylo pravděpodobně vyčištěno při zpevňování dna a břehů. V úseku LIS034 byla v březích koryta vysázena galerie kultivárních topolů, která je přerušována nátržemi nacházejícími se v březích. V úseku LIS035 se mezi topoly významněji začleňují i vrby. V úsecích LIS036 a LIS037 rostou v březích vrby jen soliterně. Koryto, především v nezpevněných úsecích LIS034 a LIS035, má snahu vyvíjet se přírodním směrem. Bohužel

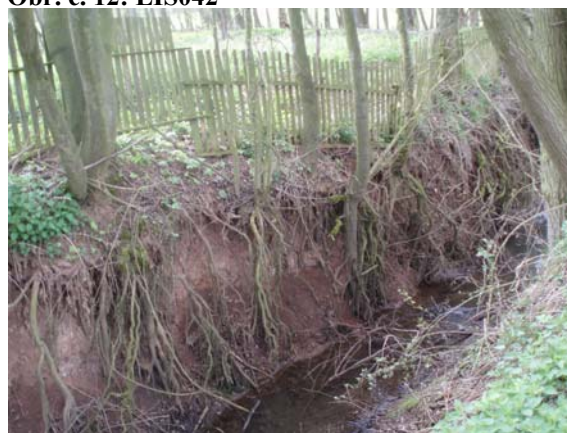
Obr. č. 12: LIS042

s výškou přesahující 30 cm. Do vzdálenosti 5 m od mostu ve směru toku bylo koryto v březích zpevněno betonovými deskami. Ty jsou v současné době poházené na dně koryta. Takovou sílu zde měla pod zmíněným stupněm výřící voda při vyšším průtoku.

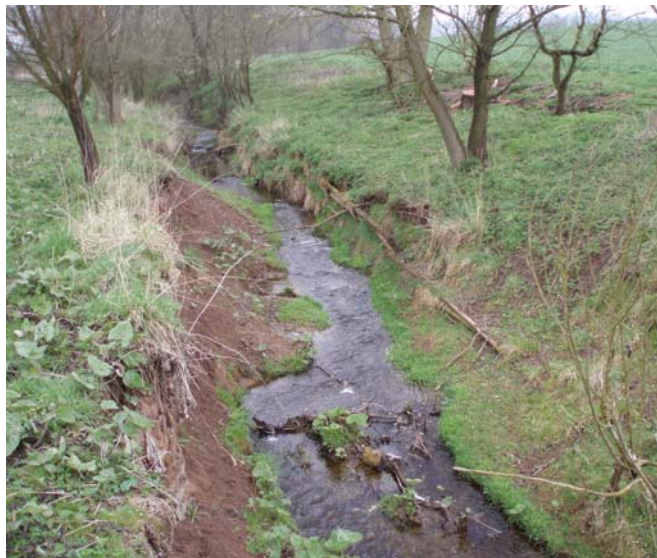
Obr. č. 13: CER003

v kterých chybí vegetace. Podle zbytků vrbových plůtků, které jsou patrné na obr. č. 13, lze usuzovat na to, kde leželo původní dno koryta. V současnosti je zmíněné opevnění často výš, než jsou paty svahů. Pozitivně je hodnocena vysoká přítomnost akumulčních tvarů, vysoká variabilita šířky koryta a absence zpevnění dna, díky které je možné propojení toku s podzemní vodou. V březích rostou soliterně břízy, vrby a olše.

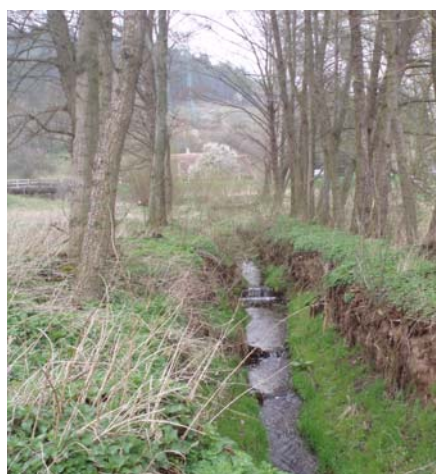
Obr. č. 15: CER010

Koryto úseku CER010 je středně zahlobené. Ze začátku úseku ještě tok vytváří zákruty, které ale brzy odezní a zůstane jen napříměný tok. Břehy koryta svírají se dnem úhel až 90°. Tento značný sklon břehů má na svědomí to, že se z nich sesunula zemina na dno a vytváří v korytě jediné významnější akumulace, které jsou v současnosti porostlé trávou (obr č. 15). Naštěstí v blízkosti koryta v DVP rostou v řadě vedle sebe vrby a olše, které svými kořeny zpevňují břehy před další destrukcí. V březích rostou trávy, nebo vegetace zcela chybí. V korytě se nachází kamenný stupeň s výškou do 10 cm.

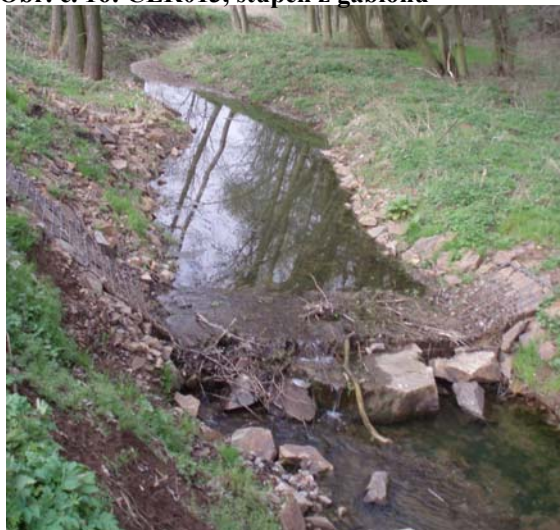
Obr. č. 16: CER013, stupeň z gabionů

v toku tvoří stupeň o výšce, která přesahuje 10 cm. Pod stupni byly ještě pohozeny kameny, které vzhledově potlačují umělou pravidelnost příčných objektů (obr. č. 16). Příčné objekty, které mají členit podélný sklon koryta mají i podstatné nevýhody. Z provozního hlediska je významná rizikovost těchto objektů, protože jsou často po krátké době poškozeny vodou a poté jsou podtékány, nebo obtékány. Z ekologického hlediska pak znamenají příčné objekty s koncentrovaným spádem především ochuzení koryta o důležité proudové úseky a migrační překážky. Přirozeným poměrům lépe odpovídá proudový úsek, zdrsňený a zpevněný přirozeným tvárným materiálem – balvanitý či kamenný skluz nebo širší kamenný práh (Just a kol., 2003). V současnosti se v korytě obou úseků opět začínají usazovat sedimenty a zároveň se zvyšuje diversita mikrohabitatů. Břehy koryta jsou pouze zatravněné. S výjimkou úseku CER014, kde jsou v nich ještě solitery javorů.

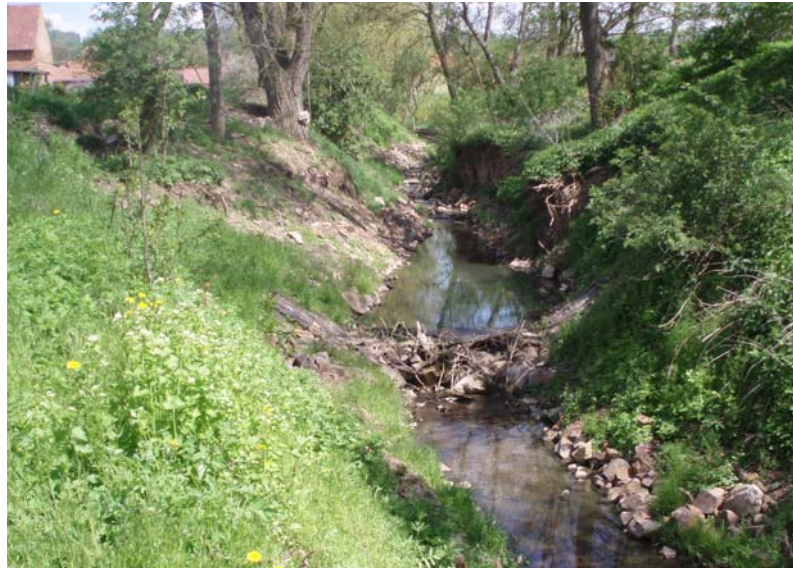
báze toku, který pak měl ještě větší tendenci se zahlubovat. Na obr. č. 17 je vidět, jak bylo poničené koryto opraveno. Jeho dno a břehy byly zpevněny souvislým pohozem lomového kamene. Dále byl v korytě umístěn příčný práh z gabionů, který nepřesahuje výšku 30 cm.

Mezi pohozem kamenů a v nátržích se začíná objevovat vegetace. Za pár let se dá očekávat, že koryto díky přirozenému vývoji opět celé zaroste.

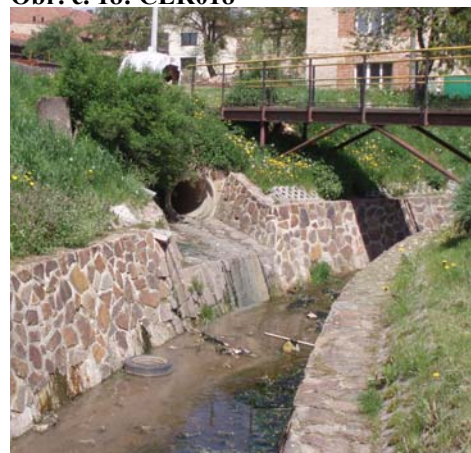
Obr. č. 18: CER018

gabiony jsou tu však břehy zpevněny kamenobetonovým zdivem (obr. č. 18). I zde byl pokus rozčlenit charakter proudění použitím příčných prahů na dně koryta. Nejvyšší stupeň nepatrně přesahuje výšku 10 cm. Na dně koryta se nachází značné množství řas, kterým vyhovuje voda bohatá na živiny.

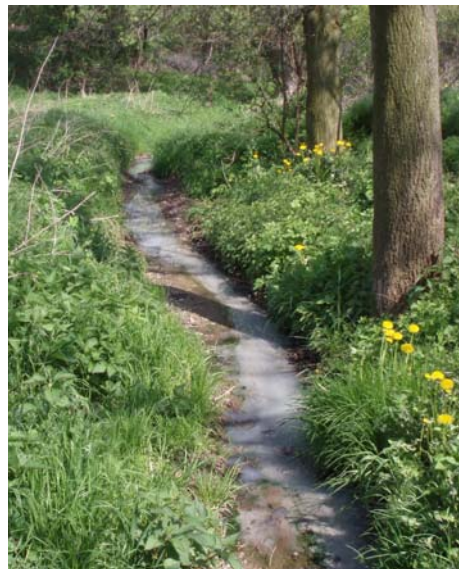
Obr. č. 19: CER024

CER026, kde je z toku odebírána veškerá voda. Proto byl charakter odtoku v úsecích CER024 až CER026 hodnocen jako zcela změněný. V úseku CER025 je koryto, jak už bylo řečeno, zcela suché. V místech, kde normálně teče voda, je udusaná suchá hlína. V některých místech již koryto dokonce zarůstá trávou. Koryto je mírně zahlobené. V první polovině úseku je pravý břeh koryta zpevněn zahradní zídkou a v levém břehu rostou javory. V druhé polovině úseku je na levém břehu koryta betonová zeď, která odděluje zahradu od toku a přesahuje výšku 2 m. Pravý břeh je pouze zatravněný. V úseku CER026 se tok nejprve proti proudu nachází v ohradě pro prasata a poté v ohradě pro koně. V ohradě u koní se ještě voda v korytě vyskytuje, ale v ohradě pro prasata již zcela mizí. Koryto je mírně zahlobené a napřímené. Diversita mikrohabitatů je nulová. V březích koryta nejprve neroste nic a až v ohradě u koní se objevují trávy a kopřivy.

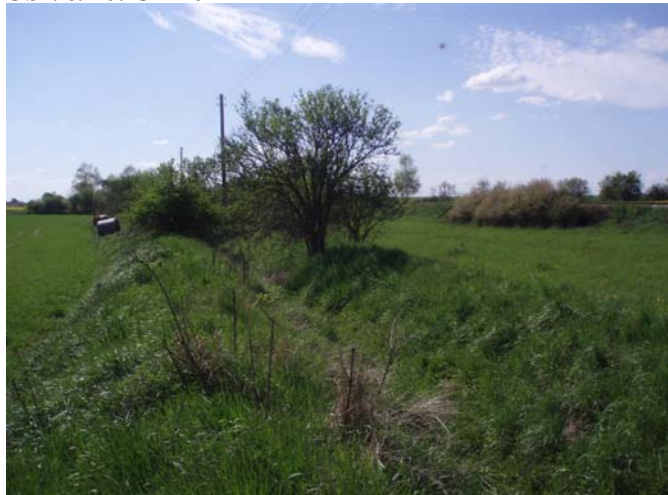
Obr. č. 26: CHR014

Koryto úseku CHR014 (obr. č. 26) má podobný charakter jako koryto úseku CHR013. Keře v březích však rostou jen soliterně. Vyskytuje se zde například růže šípková a černý bez. V úseku CHR015 je koryto zahluobené středně a bez ochranných hrází. Břehy jsou zatravněné s výskytem soliterů keřů růže šípkové. Na dně koryta ulpívá na listech vegetace bláto. V nedávné době se sem při dešti dostala voda z polí, ale v současnosti je koryto zcela
