UNIVERZITA KARLOVA V PRAZE, PŘÍRODOVĚDECKÁ FAKULTA

**Případy inženýrskogeologických problémů
rodinných domů
a obdobných malých staveb**

DIPLOMOVÁ PRÁCE

Tereza Botlíková

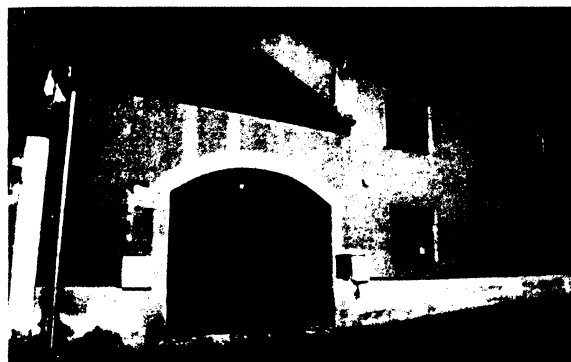
Obr. 15 Jižní průčelí, trhliny nad průjezdem (Vrba, 2008)

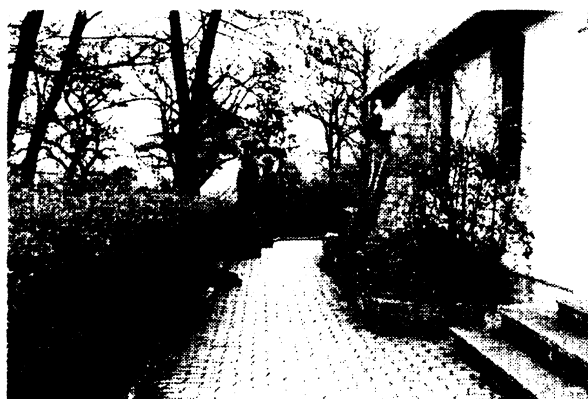
U porušených stěn byly vyhloubeny dvě kopané sondy, z nichž byly odebrány vzorky zemin. Základovou půdu tvoří spraše až sprašové hlíny. V kopaných sondách byly nalezeny kořeny akátů, nalézajících se ve vzdálenosti 2,8–4,8 m od stěn (viz Obr. 25), očividně prorůstající pod dům. Na úrovni základové spáry (a těchto kořenů) byl zjištěn významný pokles vlhkosti spraší.

Obr. 25 Rodinný dům s akáty (Horák a Paseka, 2005)

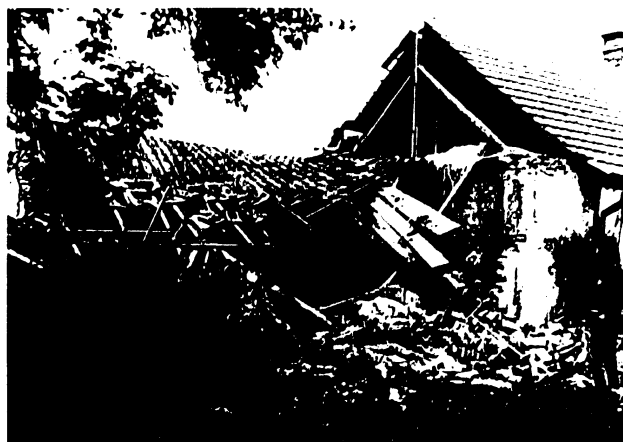
Obr. 60 Zborcená kolna a poškozená zadní stěna domku (Drahorád, 2004)

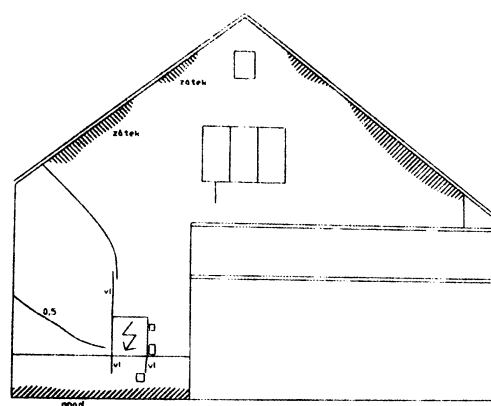
Obr. 63 Poruchy na severní straně rodinného domu (Kocábek, 2008)

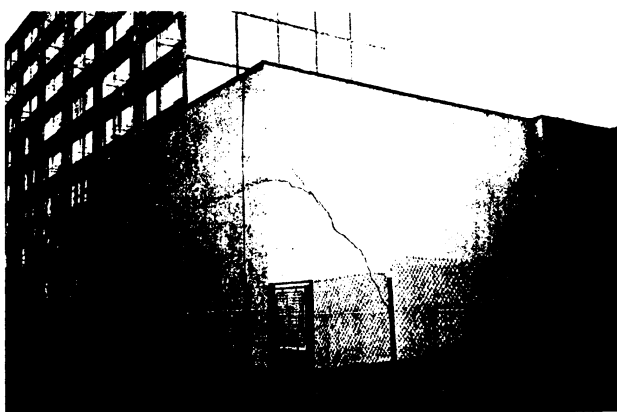
Obr. 67 Severozápadní roh objektu – vodorovná trhlinka v úrovni věnce a šikmá trhlinka nad dveřmi (Gattermayerová a Ježek, 2000)

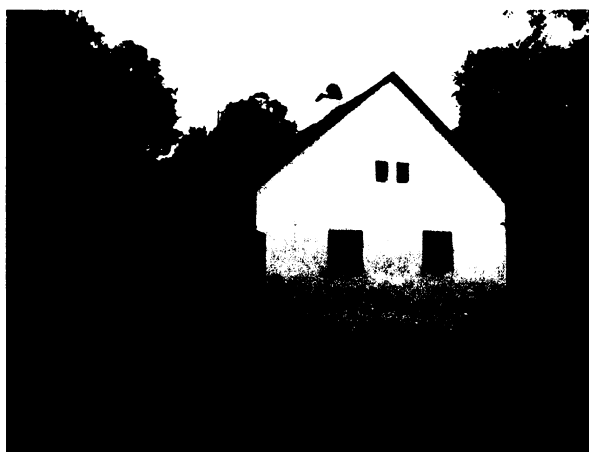
Obr. 74 Chalupa při pohledu od východu – stav po opravě porušené štítové zdi

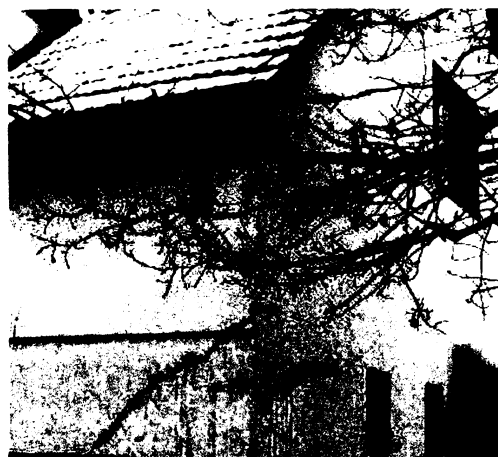
Obr. 89 Porušený dům v Praze-Hostavicích
