**Univerzita Karlova v Praze, Přírodovědecká fakulta
Ústav hydrogeologie, inženýrské geologie a užití geofyziky**

Poruchy staveb na poddolovaném území městské části Kladno-Švermov

Diplomová práce

Barbora Trčková

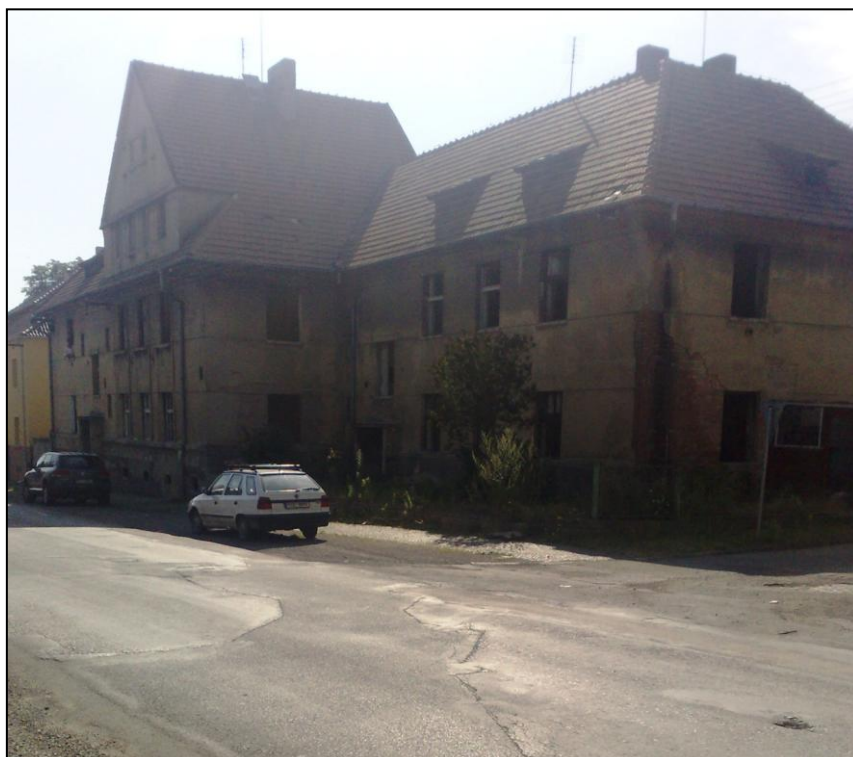
Obr.16. Dům v ulici Velvarská

Objekt A je zásadně porušen vlivy důlní činnosti, které se projevují šikmými a svislými trhlinami ve svislých nosných konstrukcích. Fotodokumentace všech poruch je v příloze č. 3. Na obr. 16 lze vidět, že vedle trhlin v nosných zdech objektu lze rozpoznat porušení pozemní komunikace, která byla nejednou v těchto místech opravována a její porušení probíhá ve směru poruch objektu. Dále jsem měla možnost navštívit sklep objektu, kde byla objevena hluboká trhlina, jejíž hloubka se nedala změřit ani dvacetimetrovým pásmem.

Na objektech se mimo jiné podepsala i dlouholetá absence jakékoliv údržby. Lokalita opravovaných objektů se nachází ve III. skupině stavenišť dle ČSN 73 0039. V příloze č. 2. je přiloženo báňské posouzení k tomuto objektu.

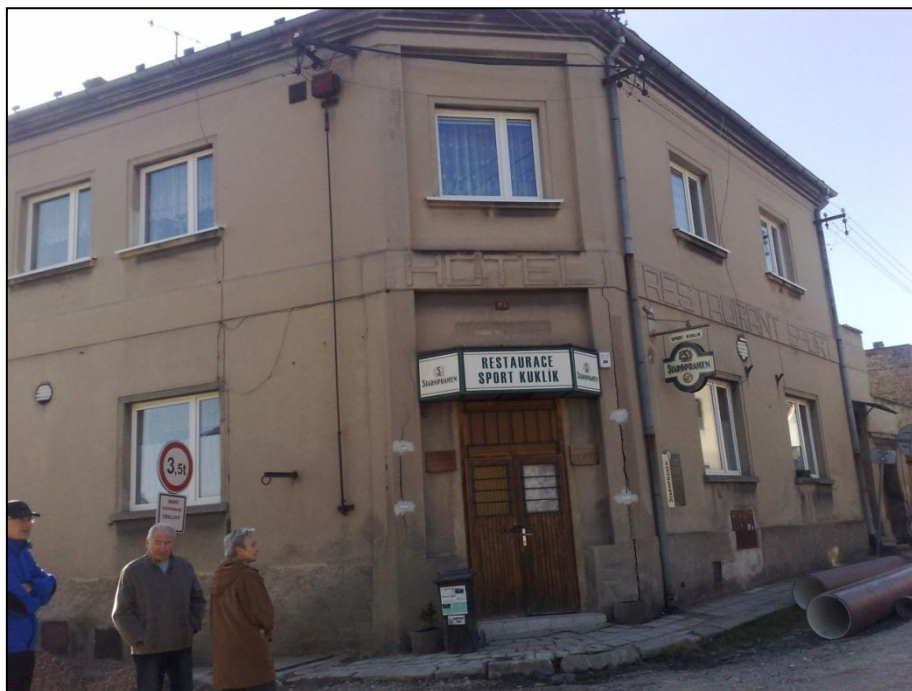
Obr. 17. Restaurace Sport Kuklík

Objekt byl mnohokrát adaptován a stavebně upravován, většina stavebních zásahů nebyla nijak zdokumentována. Z dispozičních úprav je patrné uvolnění dispozice v interiéru restaurace ocelovými podchytávkami, v patře pak byla změněna původní dispozice nenosných příček.

Objekt je úsporně udržován v rámci možností majitele.

Zjištěné poruchy objektu:
