**Univerzita Karlova v Praze**

Sesuvy na dopravních stavbách v České republice

Landslides on transport constructions in Czech Republic

Bakalářská práce

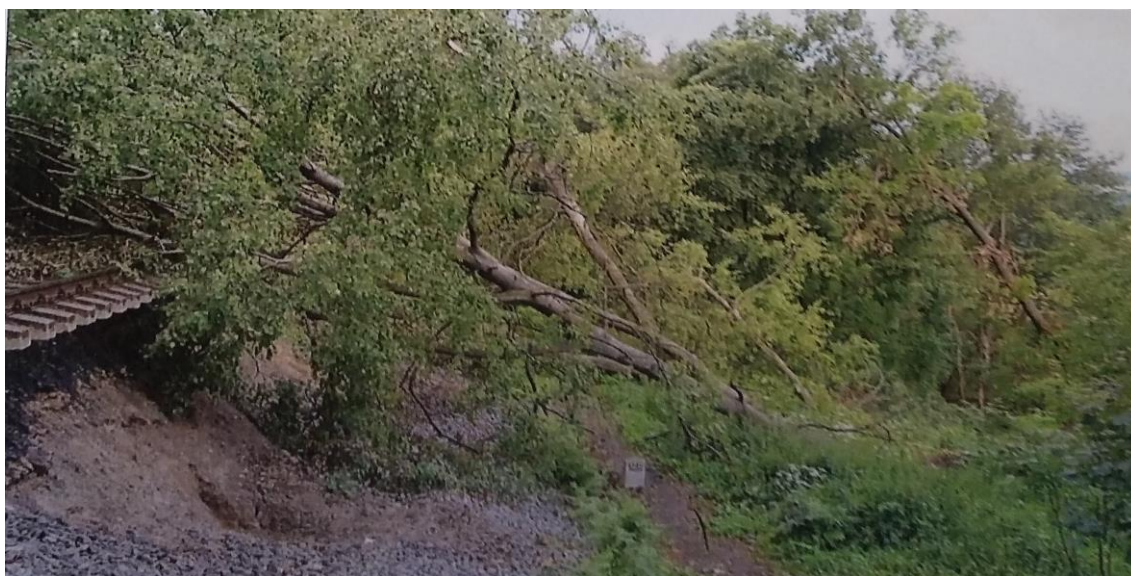
Zájmové území sesuvu se nachází na železniční trati mezi stanicí Křížany a zastávkou Zdislava. Svah se dal do pohybu dne 2. 6. 2013 a poškodil trať natolik, že bylo nezbytné okamžitě přerušit provoz a doprava byla nahrazena autobusovou dopravou. Délka sesuvu byla cca 60m, pokles odlučné hrany byl zhruba o 6m, výška porušení svahu byla zhruba 20m (Ďurove, Sekyra, 2014).

Obrázek 3 Odlučná oblast sesuvu na trati Liberec – Česká lípa. Zdroj: Vojtěchovská et al., 2013.

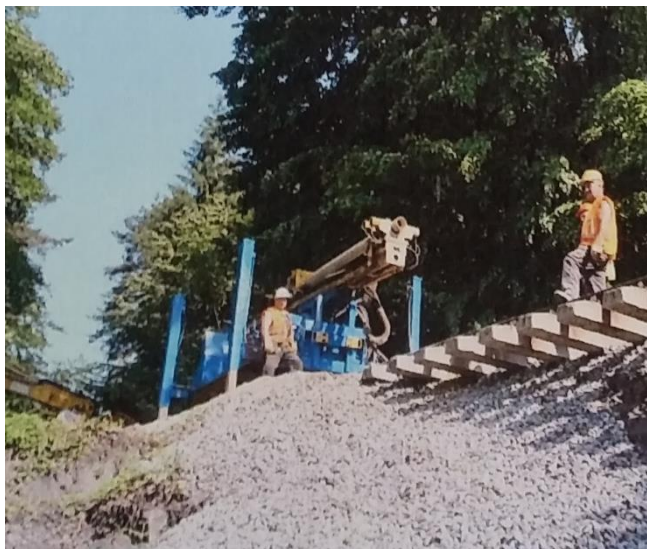
*Obrázek 4 Vrtné práce nad severovýchodní odlučnou oblastí sesuvu. Zdroj: Vojtěchovská a další 2013*

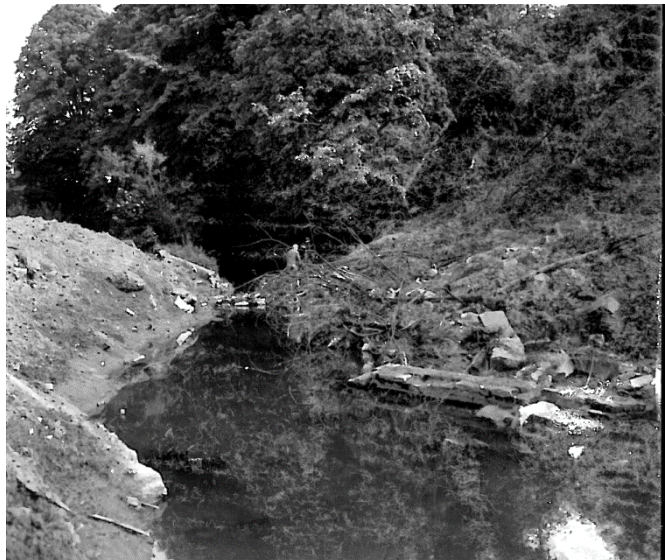
Obrázek 5 Zavalené koryto řeky Olešky. Zdroj: Rybář, Pašek 1975.

vedení v blízkosti tratě. Sesunutý svah zavalil v údolí řeku Olešku, kde vytvořil umělou hráz. Voda z vytvořeného jezera následovně zaplavila domy postavené v nivní oblasti a obyvatelé museli být evakuováni. Bylo zde vytvořeno nové koryto, které bylo dostatečně vzdálené od paty sesuvu. Po ukončení svahových pohybů bylo čelo sesuvu o 6 až 8 metrů zvednuté oproti běžnému povrchu (Rybář, Pašek, 1975).

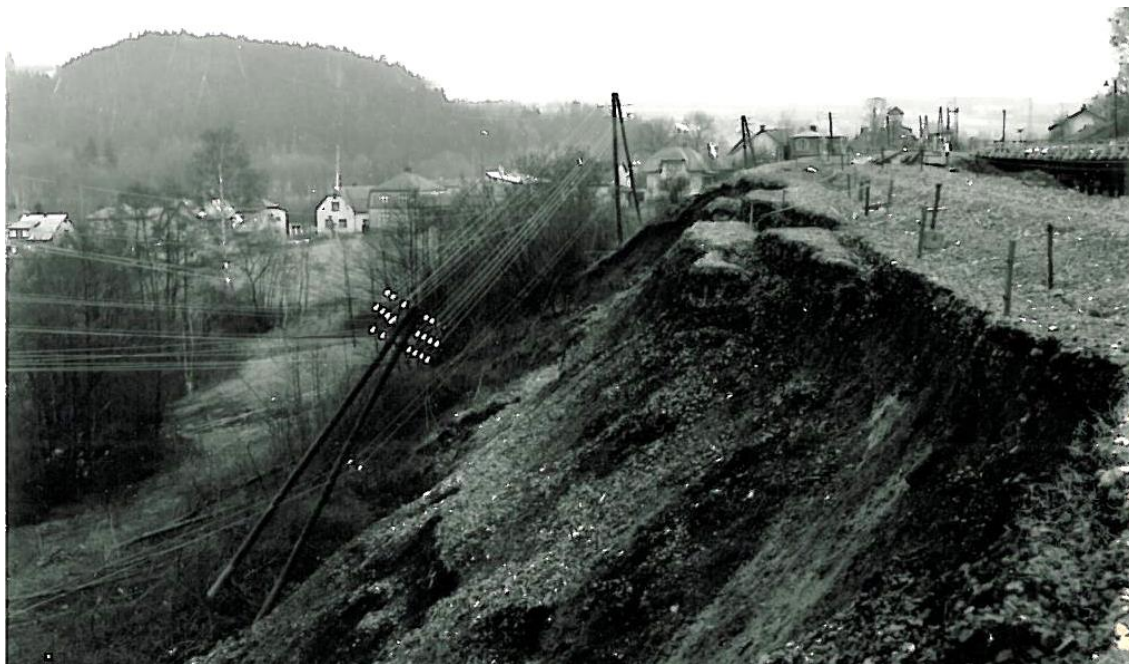
*Obrázek 6 Východní část strmé odlučné stěny v tělese násypu. Zdroj: Rybář, Pašek 1975.*

V dolní části svahu bylo nutné přitížit patu lavicí z propustného materiálu a před založením lavice očistit povrch sesuvu od porostu. Délka lavice byla doporučena na cca 80 metrů. Jako možnou alternativou lavice byla uvažována pilotová zeď, o kterou by se opírala pata násypu. Dále bylo doporučeno zajistit odvodnění podloží železničního tělesa horizontálními drenážními vrty a melioračními úpravami urychlit odtok povrchových i zemních vod zejména ze svahu nad násypem. Před rekonstrukcí samotného tělesa násypu by bylo vhodné odejmout zeminy z koruny násypu do hloubky 3 metrů, poté obnovit železniční těleso sypáním vhodného propustného, nenamrzavého materiálu a jeho patu zapřít o zatěžovací lavici. Po provedení všech opatření a spuštění provozu na trati bylo doporučeno odstranění provizorních přeložek a uvedení okolí železničního tělesa do původního stavu. V neposlední řadě byla zdůrazněna nezbytnost následného pravidelného monitoringu, ke kontrole účinnosti sanačních zařízení (Rybář, Pašek, 1975).

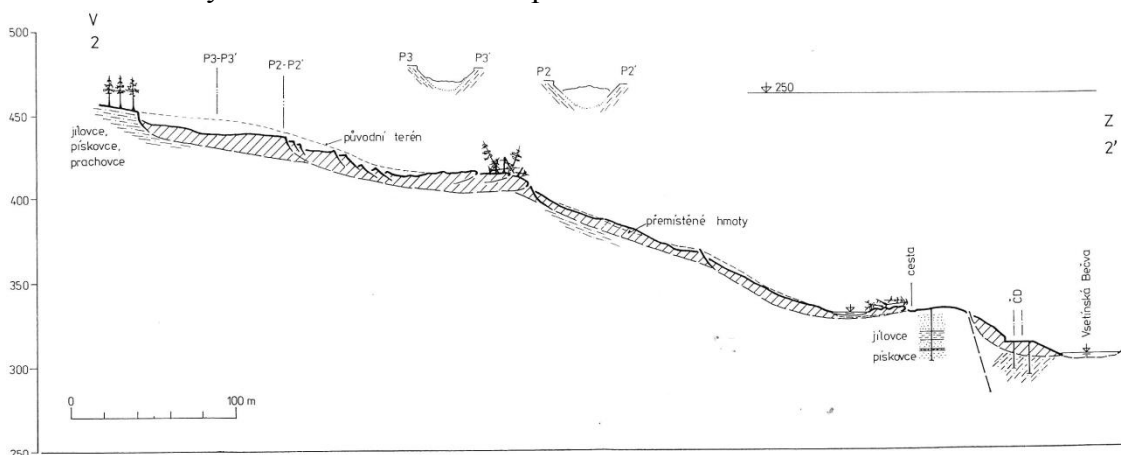
Obrázek 7 Řez zemního proudu č. 12. Zdroj: Stemberk, Suchý, Nýdl (1997).

sesuvů různé velikosti a typu. Celkem bylo zdokumentováno 58 svahových deformací. Do kategorie ohrožení stupně č. III patří ca 150 metrů trati, kde proběhl zával železniční komunikace zemním proudem č. 11 a objevovaly se zde také známky počátečních forem porušení na pravém boku proudu (odlučné trhliny, trhliny na zárubní zdi, posun kolejiště, vytlačování bloků z nábrežní navigace řeky). Zbývající část úseku je označena jako Kategorie stupně ohrožení č. II. K největším deformacím při této události patří zemní proud označený číslem 12, dlouhý 450m (Stemberk, Suchý, Nýdl, 1997).

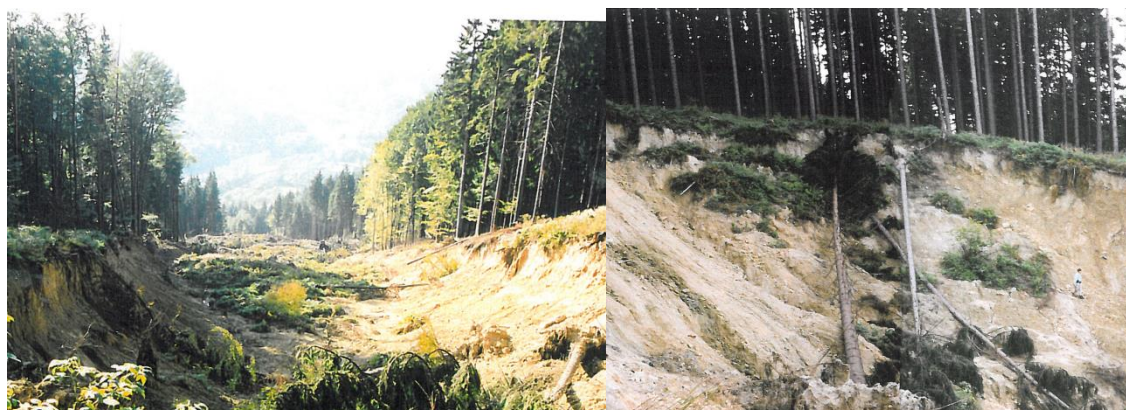
Obrázek 8 Zemní proud číslo 12. Vlevo pohled horní část koryta, vpravo odlučná oblast zemního proudu. Zdroj: Rybář 1999

Neopomenutelnou roli před vznikem svahových pohybů sehrály hydrogeologické poměry. Během přívalových dešťů došlo k maximálnímu zvodnění horninového prostředí díky propustné přípovrchové vrstvě pískovců. Tuto skutečnost lze vyčíst z četného výskytu povrchových pramenů vytékajících ze svahu (Stemberk, Suchý, Nýdl, 1997).

Bezprostředně po sesuvných událostech byly ve svahu vybudovány horizontální odvodňovací vrtvy. Tento způsob sanace se osvědčil, proto bylo doporučeno v budování těchto vrtů pokračovat s důrazem na to, aby bylo umožněno systematicky monitorovat jejich vydatnost. Bylo doporučeno vybudovat několik vrtů u paty svahu, aby bylo možné kontrolovat údaje o poměrech zvodnění i v místech, kde již nelze předpokládat vliv horizontálních odvodňovacích vrtů. Do systému monitorování bylo zakomponováno geodetické sledování výškových a polohových změn tělesa násypu (Stemberk, Suchý, Nýdl, 1997).

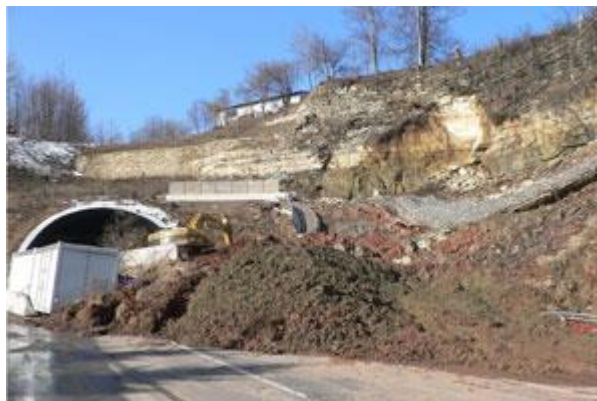
částečně i portál tunelu. Odlučná oblast byla tvořena skalní stěnou místy vysokou až 15 metrů. Délka sesuvu byla 52 metrů a šířka 45 metrů (Bohátková, 2007).

*Obrázek 7 Čelo vzniklého sesuvu zahrazující portál tunelu. Zdroj: <http://www.casopisstavebnictvi.cz/>*

Sesuvné události předcházelo jarní tání a zvýšené srážkové úhrny. Došlo k nasycení puklinových systémů ve slínovcích a glaukonických pískovcích. Na kontaktech těchto vrstev docházelo k četným vývěřům, které mohly být také podpořeny nedávno ukončenou těžbou v lokalitě, během které bylo čerpáno větší množství podzemní vody, a byla částečně obnovována původní hladina podzemní vody. Jílovce sesuvem poškozeny nebyly. Smyková plocha ústila na povrch nad úrovní silnice. V další fázi svahového pohybu pak došlo k porušení stability skalního svahu a gabionové zdi, které vedlo k následnému řízení v odlučné stěně (Bohátková, 2007).

První etapa byla započata odtěžením hmoty sesuvu, následovalo očištění skalní stěny od volných kamenů, bloků a vegetace a odstraněním vegetace při horní hraně skalní stěny (Bohátková, 2007).

Při čištění skalní stěny byly zjištěny diskontinuity natolik velké, že byla nezbytná sanace. Ve druhé etapě proběhlo zabezpečení. Byla odtěžena horní část skalní stěny a vytvořena skalní plošina pro instalaci sanačních prvků. Na skalní stěnu bylo instalováno pozinkované pletivo, přes které byly položeny lanové panely HEA, ukotvené v horní části svahu kotvami 5- 6 metrů za hranou stěny. Ve spodní části svahu byly použity injektážní tyče o délce 6

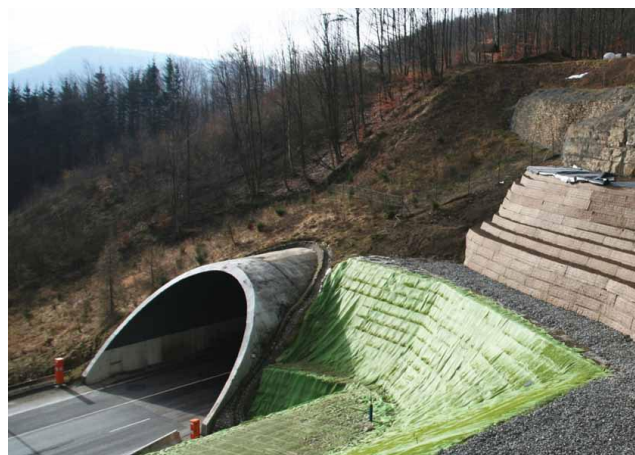
Obrázek 8 Pohled na portál tunelu a vystavěnou přítěžovací a ochranou lavici. Zdroj: <http://www.arcadis.cz/Projects>

metrů umístěných na bázi slínovců. Obvodová lana zajišťující stálý kontakt pletiva se skalním povrchem byla ukotvena injektážními tyčemi o délce 2 metrů (Bohátková, 2007).

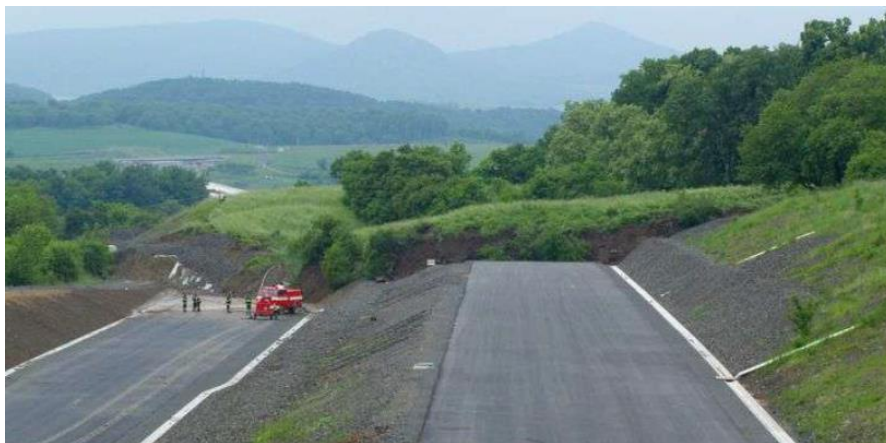
sesuvu je *Obrázek 10 Akumulační val sesuvu na dálničním tělese Zdroj: Kycl 2015a* v hloubce 4 až 9 metrů, na okrajích sesuvu i méně. Při sesouvání bylo přemístěno 380 000 m<sup>3</sup> materiálu. Sesuv svou velikostí a mírou, kterou poškodil rozestavěnou dálnici, železniční trať a lom je příkladem nemalého, nejen ekonomického významu svahových deformací (Kycl, 2015a).

Pro úspěšnou sanaci, která zajistí obnovení dálničního tělesa je nezbytné svah kvalitně odvodnit a zabránit tak zvyšování pórových tlaků. Odvodnění proběhne ve dvou úrovních. V úrovni svrchní zvodně, která je vázána na bázi kvartéru, bude vybudována drenáž pomocí hloubkových odvodňovacích žeber, a to jak nad úrovní stávající železniční tratě, tak v prostoru u paty svahu. Voda z žeber bude odvedena subhorizontálními vrty na povrch do vodoteče. Dalším odvodňovacím systémem svrchní zvodně bude variantní systém šachet, ty budou vedeny mimo sesuv nad úrovní železniční tratě a v prostoru paty svahu. Odvodnění druhé, spodní úrovně zvodně, která je v úrovni 15 až 25 metrů pod terénem, proběhne až v další etapě sanačních prací, technologie a postup prací ještě není definitivně určena (Šindelář, Šíma, Komín 2014).

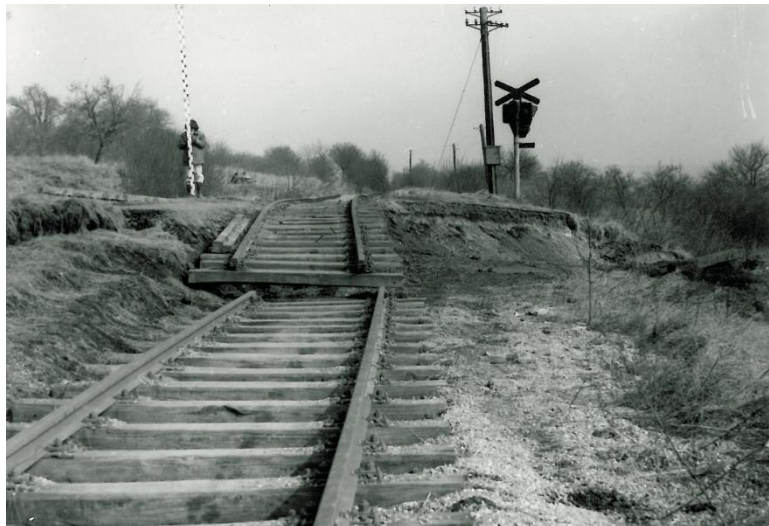
vzniklé deformace nedaleké silnice a železničního tělesa byly opravovány přisypáváním hmot. Až v roce 1970 pak bylo přistoupeno na samotnou sanaci, která se však soustředila pouze na nejkritičtější oblast,

*Obrázek 11 Přerušení drážního tělesa v místě křížení se silnicí.  
Zdroj: Rybář, 1982*

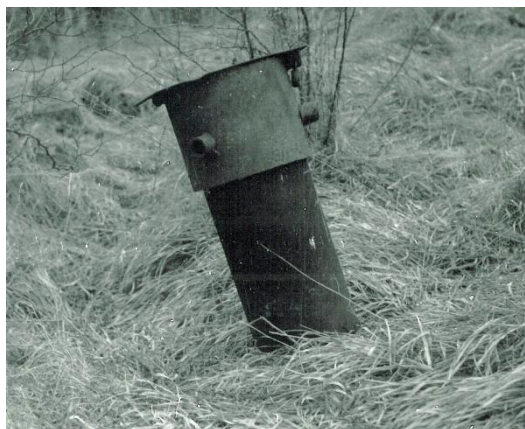
*Obrázek 12 Původně svislý odvodňovací vrt z roku 1970. Zdroj: Rybář, 1983*

Při měření ve vrtech se zjistilo, že hladina podzemní vody výrazně kolísá v závislosti na srážkových úhrnech, tomuto faktu také napomáhalo to, že starý drenážní systém byl neudržovaný a zanedbaný, v době, kdy spadne nadměrné množství srážek tak často hladina podzemní vody dosahuje téměř úrovně terénu, v nasyceném prostředí jsou pak pevnostní parametry zemin výrazně zhoršeny a může snadněji dojít ke ztrátě

Pro zabezpečení svahu se nabízelo několik možností sanace svahu, jejich vhodná kombinace by pak měla přinést dlouhodobou stabilitu svahu. Na svahu se nacházelo množství zamokřených míst, bezodtokých depresí a pramenů, pro likvidaci těchto jevů bylo doporučeno vybudovat systém odvodňovacích příkopů, součástí melioračních úprav je vysadit vhodnou vegetaci. Za horní hranou svahu by měla být vybudována podzemní těsnicí stěna, která by omezila přítok podzemních vod z infiltrační oblasti. Ve svahu by byla vytvořena síť odvodňovacích studní. Některé úseky, které byly nejvíce postiženy sesuvem a lze očekávat jejich opětovné poškození by byly lemovány vrtanými kotvenými pilotovými stěnami, které by byly zapuštěny až do předkvartérním podkladu. Dále by drážní těleso mohlo být umístěno na mostní konstrukci, která by byla založena na pilířích sahajících až do předkvartérního podkladu. Jako inovativní metoda v době, kdy byla sanace navrhována, bylo také doporučeno zpevnění svahu jílocementovou injektáží (Rybář, Kudrna, 1983).

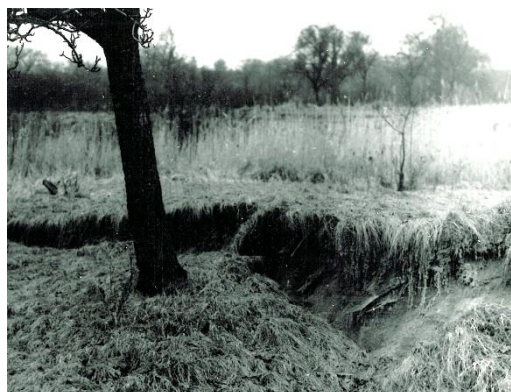
Sesuv A se nachází kolem místa křížení silnice s železniční tratí, mezi 6,785 a 7,030 kilometrem trati. Sesuv koncem roku 1981 se zastavil v počáteční fázi a hrozilo nebezpečí dalšího pohybu. V roce 1970 probíhal v tomto místě sesuv, jehož porušená plocha byla odhadnuta na 15 000 m<sup>2</sup>, v roce 1981 již porušená plocha dosahovala 41 300 m<sup>2</sup>. Rozdíl mezi nevyšším a nejnižším bodem

*Obrázek 13 Odlučna trhlina u levého boku sesuvu A. Zdroj: Rybář, 1982*

sesuvu je 51 metrů, sklon svahu je přibližně 11°, šířka i délka sesuvu dosahovala 300 metrů, mocnost sesutých hmot je asi 8 metrů (Rybář, Kudrna, 1983).

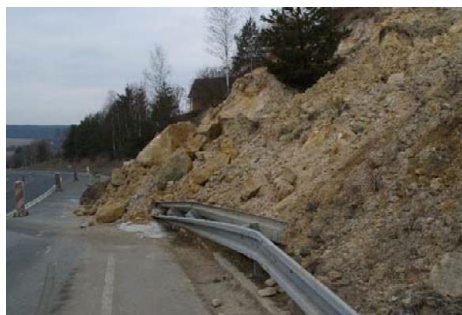
17. června 2010 zaznamenala Česká geologická služba v zářezu silnice III/237 k.ú. Nové Strašecí známky pohybové aktivity v místě sesuvu. Začátkem roku 2011 nastalo teplejší období se zvýšeným množstvím srážek, které v kombinaci s táním sněhu oživilo sesuvné procesy a sesuv se tak rozšířil do jeho konečné podoby. Akumulací sesuvu vysokou 1 až 2 metry byl zavalen jeden jízdní pruh silnice a byla proražena svodidla (Kycl, 2011).

*Obrázek 14 Akumulační oblast natlačená do jízdního pruhu. Zdroj: Kycl, 2011*

Sesuv se pohyboval podle složené rotačně planární smykové plochy, její hloubka je odhadována mezi 1 až 3 metry, dosahoval délky 26 metrů, ve spodní části byl široký 22 metrů a v horní části 16 metrů. Došlo k poklesu odlučné hrany o 2 metry (Kycl 2011).

Pro zabezpečení tohoto sesuvu menších rozměrů bylo Českou geologickou službou doporučeno provést zprvu úpravu povrchu, která spočívala v postupném odtěžení akumulace sesuvu, zemní práce by měly probíhat v co nejsušším klimatickém období, aby nedocházelo k obnovení sesuvu při postupném odstraňování sesunutého materiálu. Rovnoběžně s krajnicí měla být vybudována gabionová zeď, dosahující výšky 2 metrů nad terénem a délky 30 metrů. Kvůli nebezpečí, jaké s sebou nese zvýšená saturace horninového prostředí vodou, bylo součástí doporučení také provedení odvodnění pomocí odvodňovacího rigolu nad hranou sesuvu, který by zachycoval a odváděl povrchovou vodu, která přitéká v době zvýšených srážkových úhrnů z mírně ukloněné plošiny nad sesuvem a vybudování kamenného žebra, které by odvodňovalo zářez, ale také by sloužilo jako stabilizační prvek (Kycl, 2011).

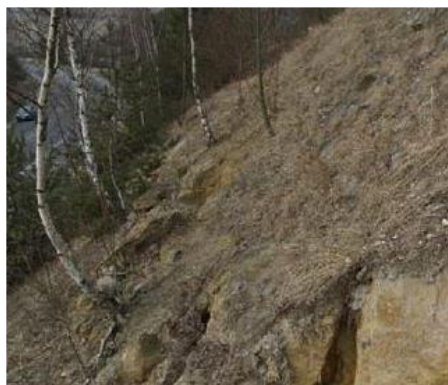
*Obrázek 15 Stromy šavlovitého tvaru, naznačující dlouhodobý plouživý pohyb. Zdroj: Kycl, 2011*

Již při budování zářezu došlo ke změně geometrie svahu, která zapříčinila zhoršení jeho stability, dlouhodobě tak docházelo k plouživým pohybům, to je patrné z tvaru kmene stromů rostoucích ve svahu, do ploužení vzniklých trhlin zatékala voda a zvyšovala v nich tlak. Oteplení, zvýšení srážek a nadměrné tání sněhu v lednu roku 2011 zvýšilo množství vody infiltrované do svahu, došlo ke zvýšení pórových tlaků v horninovém prostředí a ke zhoršení geotechnických parametrů jílovců. Rychle dosažené nadměrné zvodnění horninového prostředí tak můžeme považovat za finální faktor zapříčiňující sesunutí svahu (Kycl, 2011).

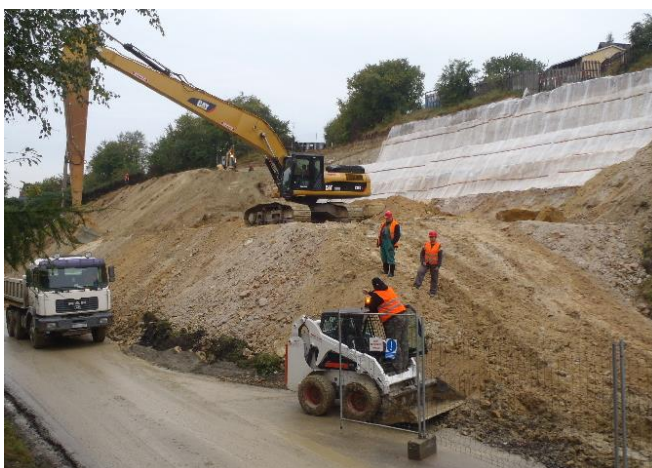
Při zběžném posouzení, pracovníky geologické služby Ing. P. Kyclem a RNDr. P. Zelenkou dne 21. 9. 2011, vhodnosti provedených prací, se zdál být rozsah prací předimenzovaný. Namísto navrhovaného řešení byl odtěžen materiál v celé výšce

Obrázek 16 Prováděné sanační práce. Zdroj Kycl 2011

sesuvu v délce 90 metrů a mocnosti 5 metrů, Celkem tedy bylo odtěženo asi 8000 m<sup>3</sup> hornin, poté pomocí kamenných rohoží byl profil svahu dorovnan do původního tvaru (Kycl, Zelenka, 2011).
