Mapování upravenosti říčního koryta řeky Bíliny se zaměřením na riziko povodní

DIPLOMOVÁ PRÁCE

Vypracoval: Bc. Jakub Jelen

Ústí nad Labem 2015

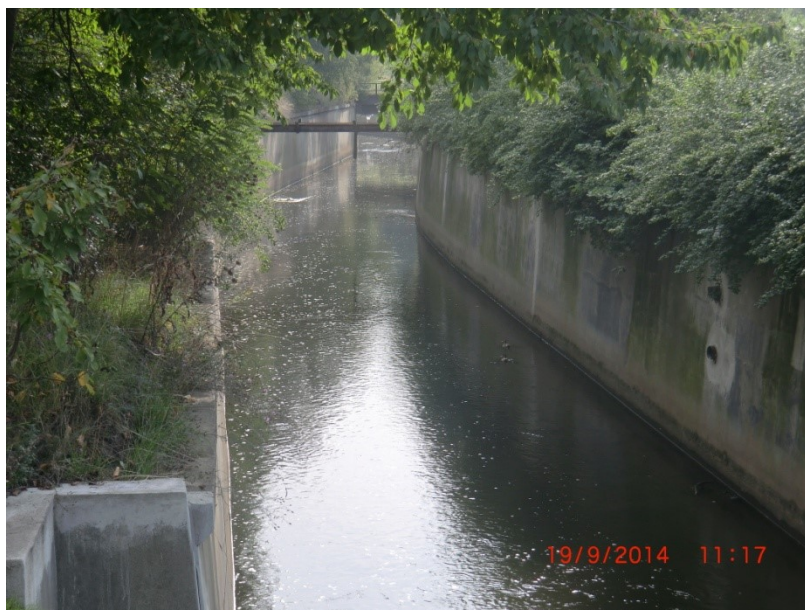
Obr. 2 Ukázka vybetonování koryta (řeka Bílina - intravilán města Bílina)

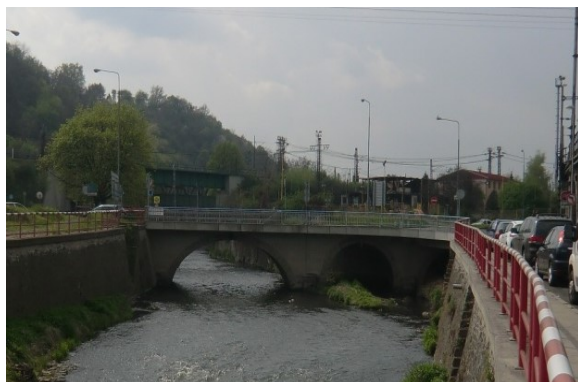
Obr. 14 Silniční most (intravilán města Ústí nad Labem)

Úsek BIL001, nedostatečně dimenzovaný most. Jedná se o most, jehož pravá část je zanesená naplaveninami a při případném vyšším průtoku vody by mohlo dojít k ucpání propustku a rozlivu mimo koryto řeky.

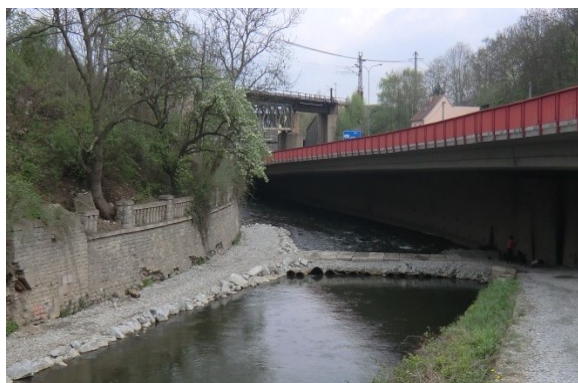
Obr. 15 Soustava propustků

Úsek BIL002, překážka v korytě. Navezený materiál přes propustky, mohlo by dojít k ucpání a vytvoření dočasné hráže a v případě povodňové události k přelití vody přes okraj levého břehu, který je nižší než pravý.

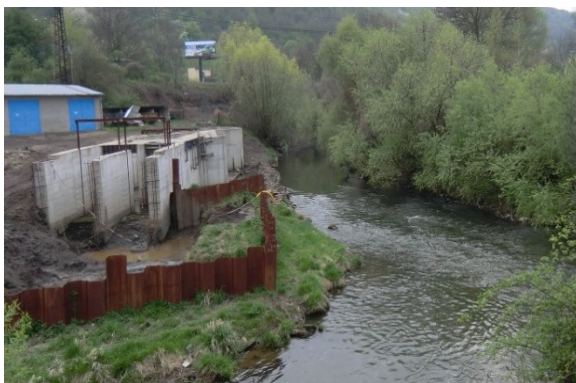
Obr. 16 Ohyb řeky se stavbou

Úsek BIL003, rozestavěný objekt v blízkosti koryta řeky. Při větším průtoku možnost poškození rozestavěného objektu. Bohužel nezjištěn účel stavby.

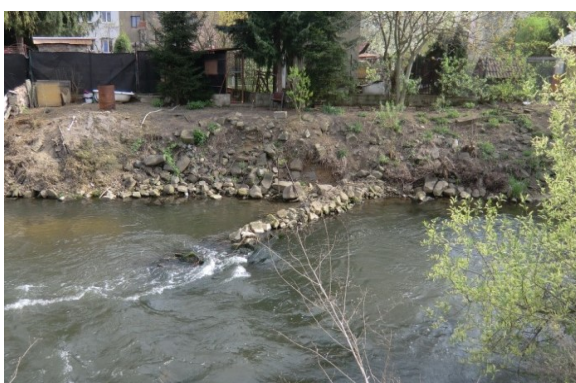
Obr. 17 Kamenný val v korytě vodního toku

Úsek BIL005, překážka v korytě. Uměle vytvořená hráz v polovině koryta toku. Při případném zvýšeném průtoku možnost bránění v proudění vody a potenciální rozliv vody mimo koryto.

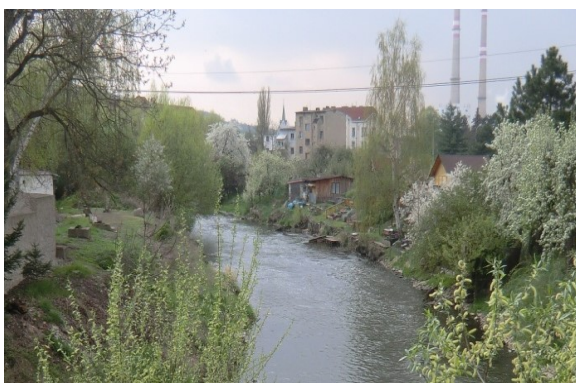
Obr. 18 Stavby v blízkosti koryta řeky

Úsek BIL005, nevhodně umístěné objekty v těsné blízkosti koryta toku. Při zvýšeném průtoku ohrožení staveb i potenciální možnost odnosu stavebního materiálu (jedná se o přízemní stavby, chaty) a jeho ukládání dále po proudu v nevhodných místech.

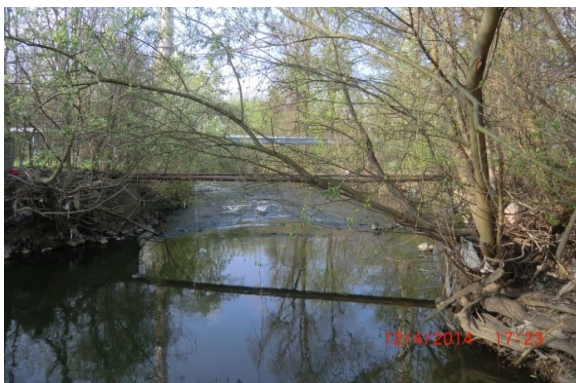
Obr. 19 Břehová vegetace a naplaveniny zasahující do koryta toku

Úsek BIL007, vegetace zasahující do koryta řeky, na které se zachytávají naplaveniny. Toto zúžení koryta řeky spolu s naplaveninami a potrubím přes řeku může způsobit ucpání koryta a rozliv vody mimo něj.

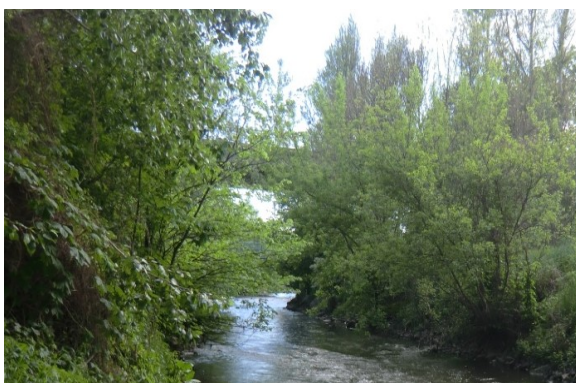
Obr. 20 Vegetace zasahující do koryta řeky

Úsek BIL013, vegetace zasahující do koryta toku. Možnost ukládání naplaveného materiálu a poté zhoršené průchodnosti koryta.

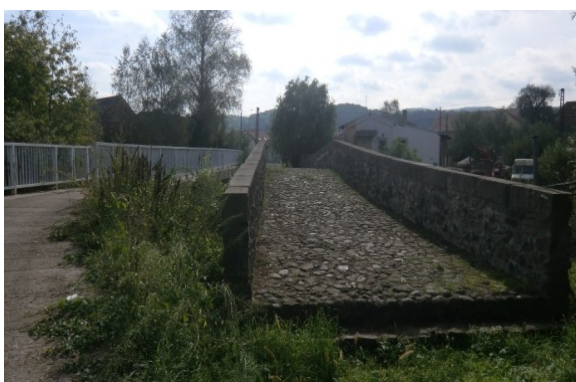
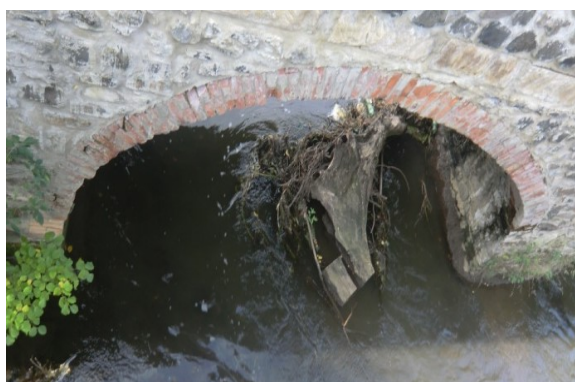
Obr. 21 Starý kamenný most

Obr. 22 Propustek mostu

Úsek BIL015, obec Brozánky. Ponechán starý kamenný (pozdně barokní) most z konce 18. stol. V současnosti uzavřen a nahrazen lávkou, nacházející se v těsné blízkosti (viz obr 21). Z hlediska průchodnosti koryta se však jedná o místo, na kterém dochází k usazování naplavenin v mostních otvorech (viz obr 22). Jeden je zcela zanesen naplaveným dřevem a dalším materiálem a vzhledem k přítomnosti několika mostních pilířů v těsné blízkosti u sebe může dojít k ucpání i ostatních propustků a vytvoření dočasné hráze.

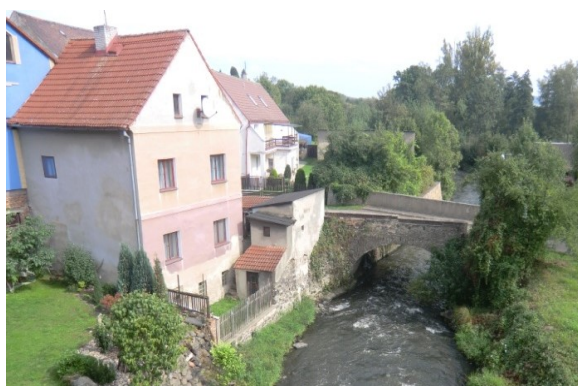
Obr. 23 Intravilán obce Rтынě nad Bílínou

Úsek BIL019, nevhodně umístěné objekty přímo na okraji koryta vodního toku. V kombinaci s omezenou průchodností způsobenou zúžením profilu koryta mostem, zde může dojít při vyšším průtoku vody k ohrožení budov podél koryta toku.

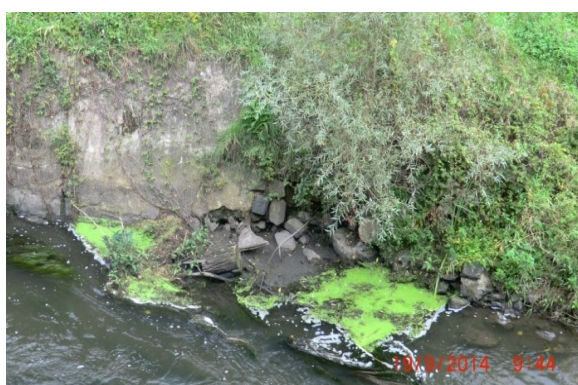
Obr. 24 Rozrušená betonová úprava břehu

Úsek BIL029, vlivem břehové vegetace a vody došlo k rozrušení betonového opevnění břehu a dále dochází k boční vodní erozi. Jelikož se situace nachází před mostem přes řeku, mohlo by dojít k narušení mostní konstrukce, popř. k podemletí přilehlé komunikace.

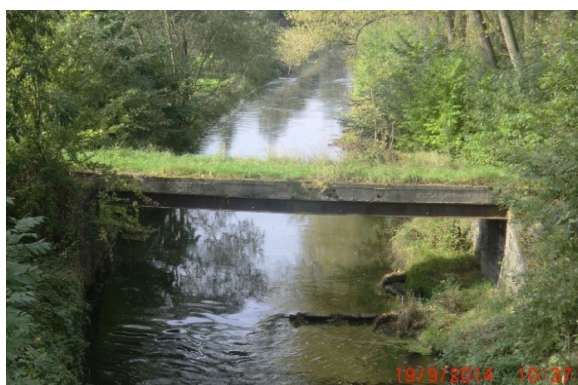
Obr. 25 Starý most přes řeku

Úsek BIL032, starý betonový most přes řeku, který je v havarijním stavu a hrozí zřícením do koryta toku. Tím by mohl způsobit ucpání koryta a rozliv vody mimo něj.
