## FOTOGRAFICKÁ PŘÍLOHA

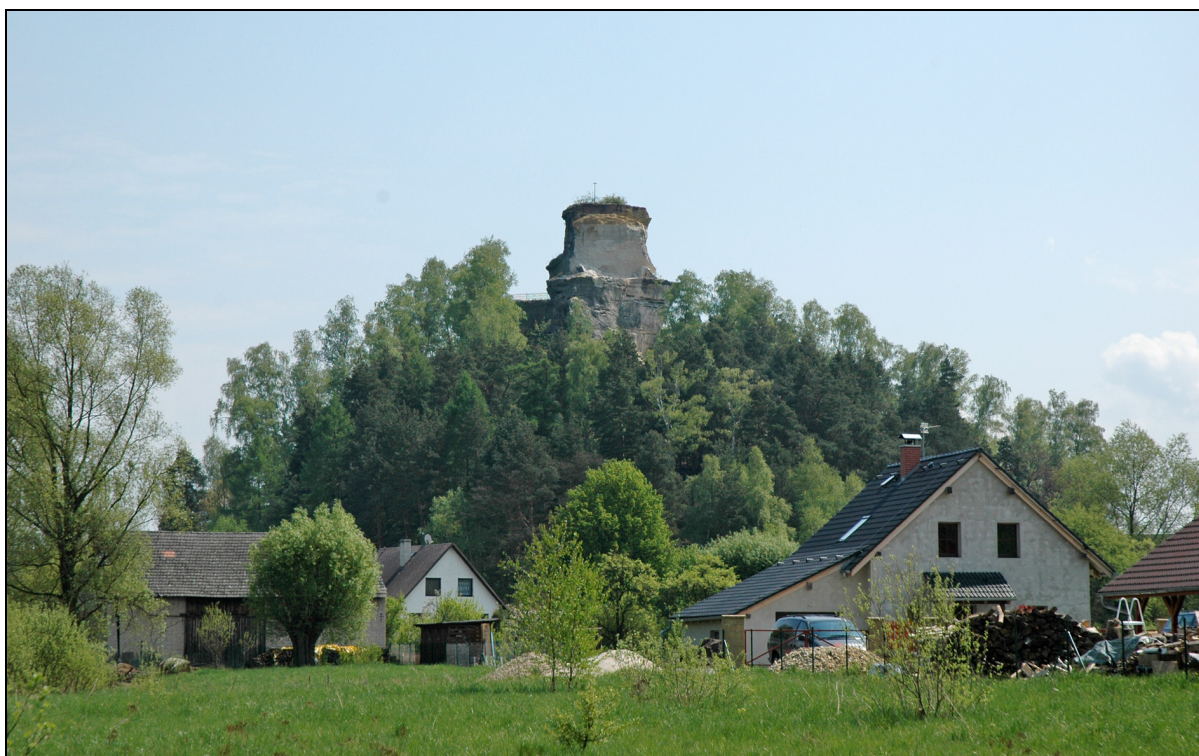
**Foto 1 – Hradní vrch s částí obce Jestřebí.** Pískovcový výchoz vyčnívá 65 m nad plošinou nivy Mlýnského potoka. Místní komunikace a obytné domy obklopují úpatí kopce po celém jeho obvodu. Pohled od západu, čelně k odlučné ploše skalního řícení ze dne 1. 10. 2009.

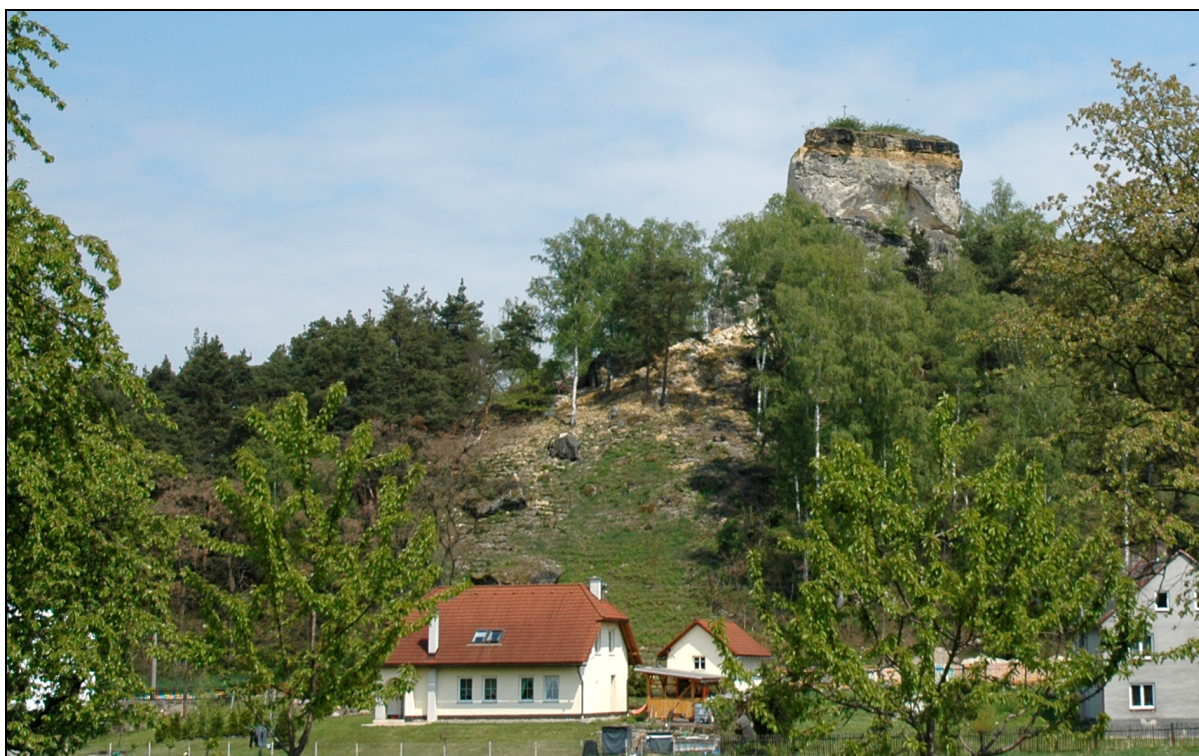
**Foto 2 – Jihozápadní svah hradního vrchu.** Tento svah je díky tvaru reliéfu přirozenou trasou většiny balvanů řícených ze západní části masivu. Průsek původních dřevin, zasažených vichřicí v červenci 2009, zde byl proveden krátce před skalním řícením a odstranil značnou část přirozených bariér.

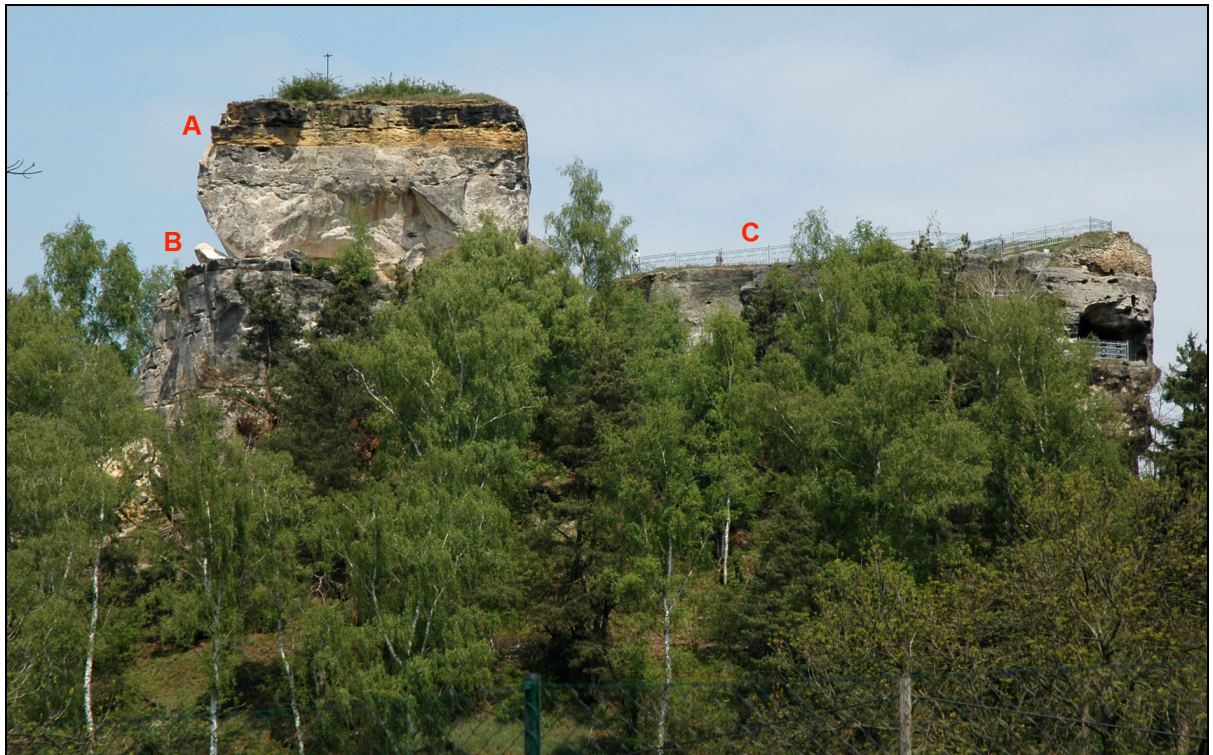
**Foto 3 – Západní a východní masiv.** Pohled od jihu. A – odlučná plocha skalního řízení ze dne 1. 10. 2009 (z boku), B – skalní římsa v úrovni dolního plató, C – ploché temeno východního masivu.

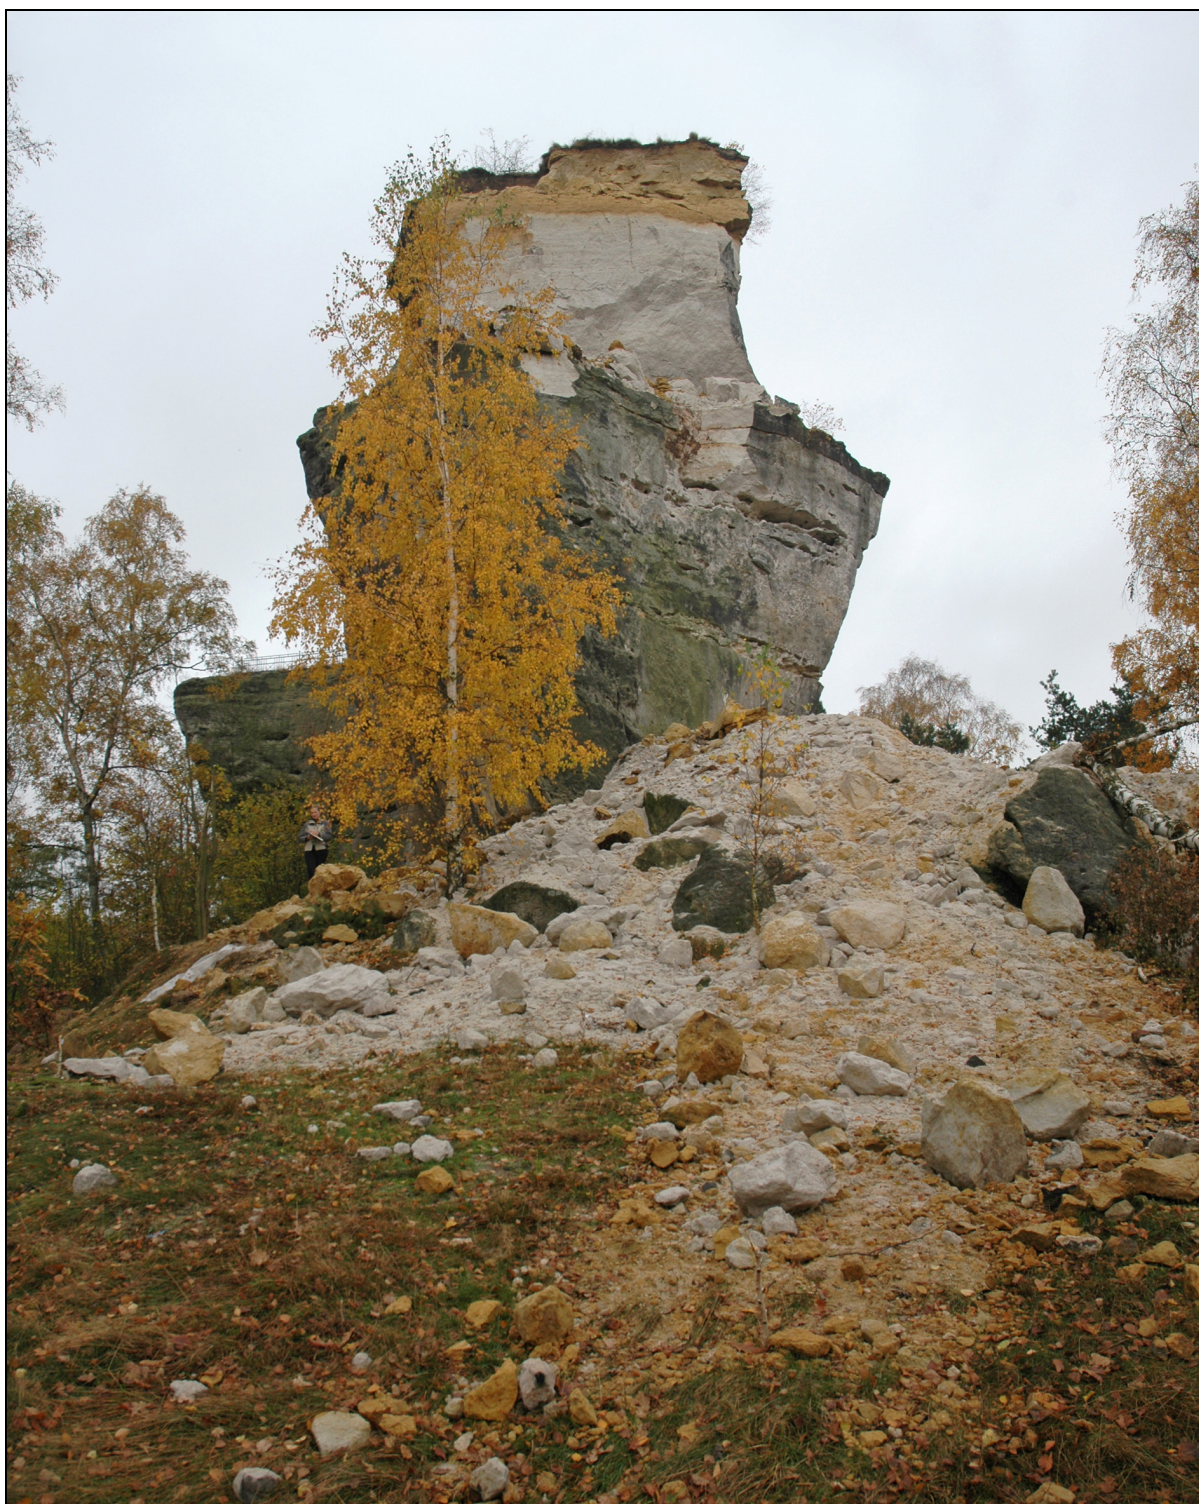
**Foto 5 – Západní masiv.** Celkový pohled od západu, čelně k odlučné ploše skalního řízení ze dne 1. 10. 2009. Většina říceného materiálu utvořila suťový kužel při patě skalního masivu vysoký přibližně 7m.

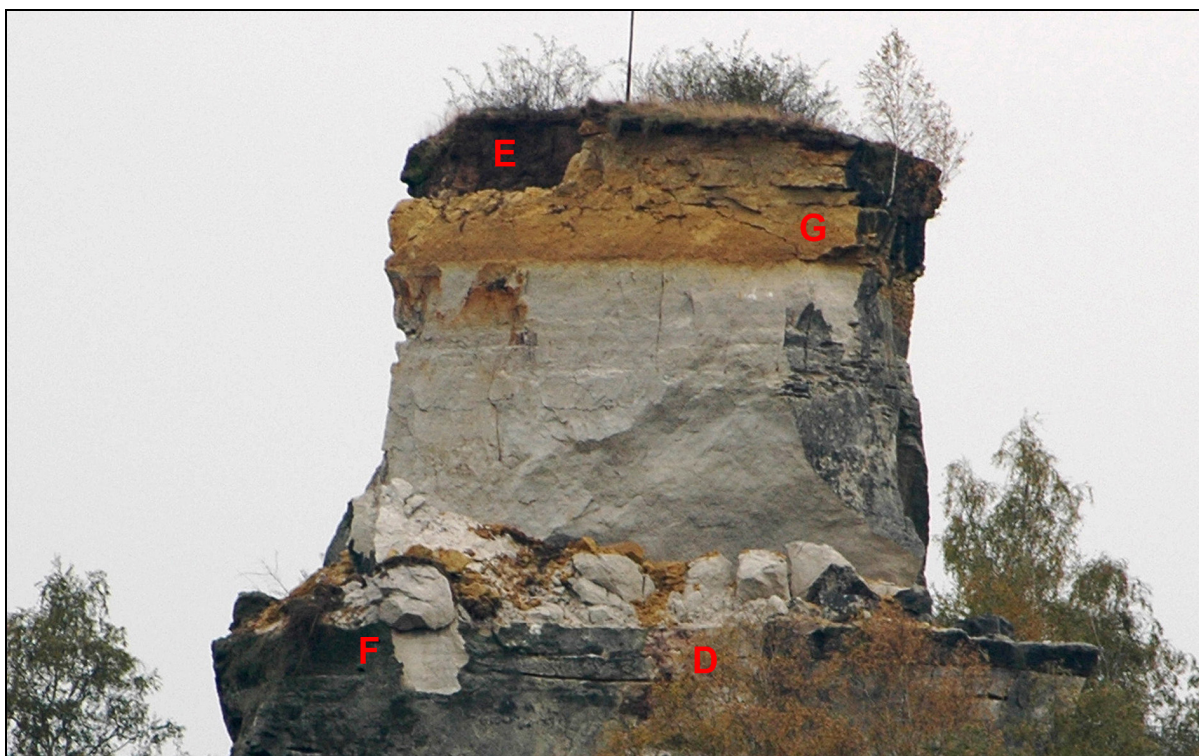
**Foto 6 – Odlučná plocha.** Skalní řízení 1. 10. 2009 postihlo celý vršek západního masivu, odspodu bylo ohraničeno úrovní dolního plató. Odlučná plocha má rozměry přibližně 10 x 10 m. Pohled od západu. D, E, F, G viz dále na fotografiích.

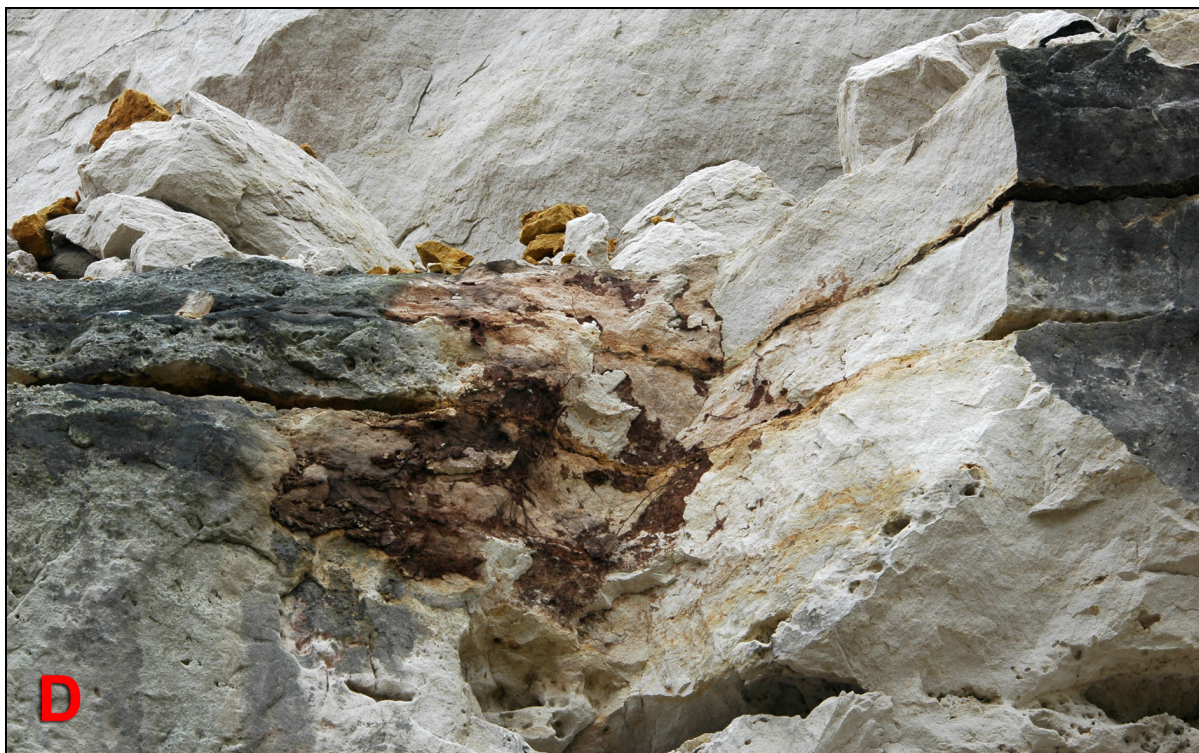
**Foto 7 – Detail odlučné plochy.** Stopy po kořenovém systému vegetace a zvětrávání uvnitř pukliny.

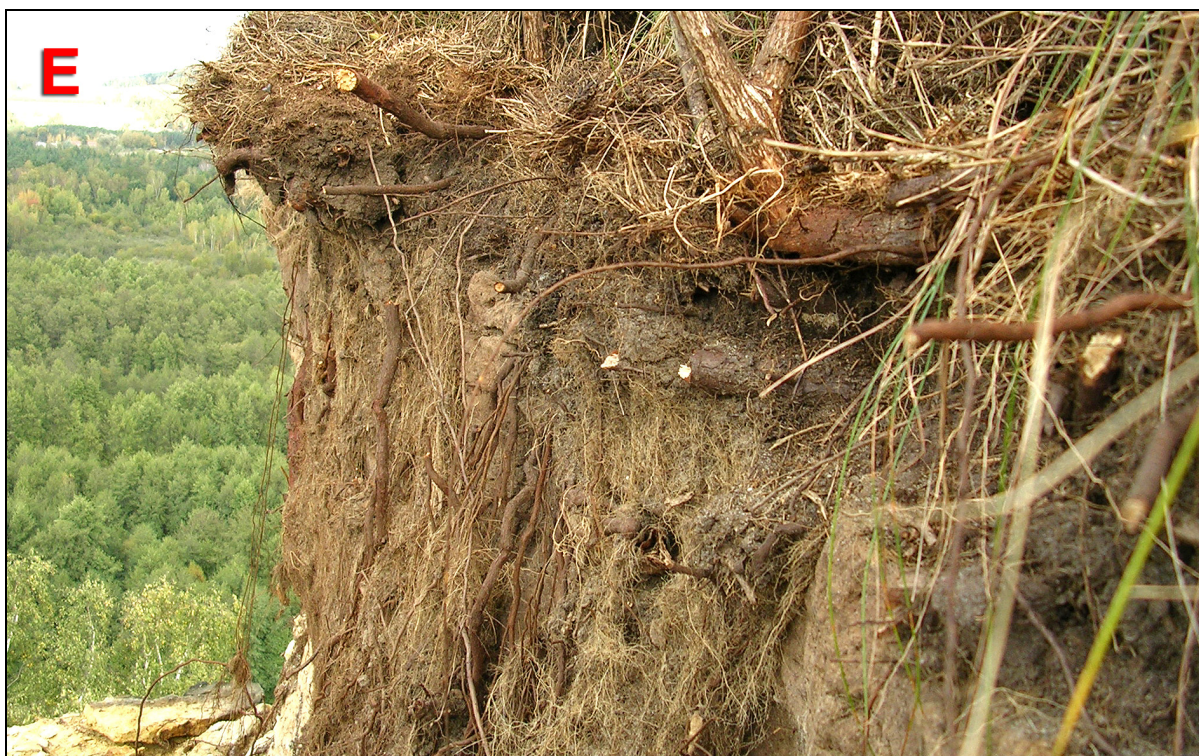
**Foto 8 – Detail odlučné plochy 2.** Kořenový systém náletové vegetace vyvinutý uvnitř vertikální pukliny. Foto M. Špís.

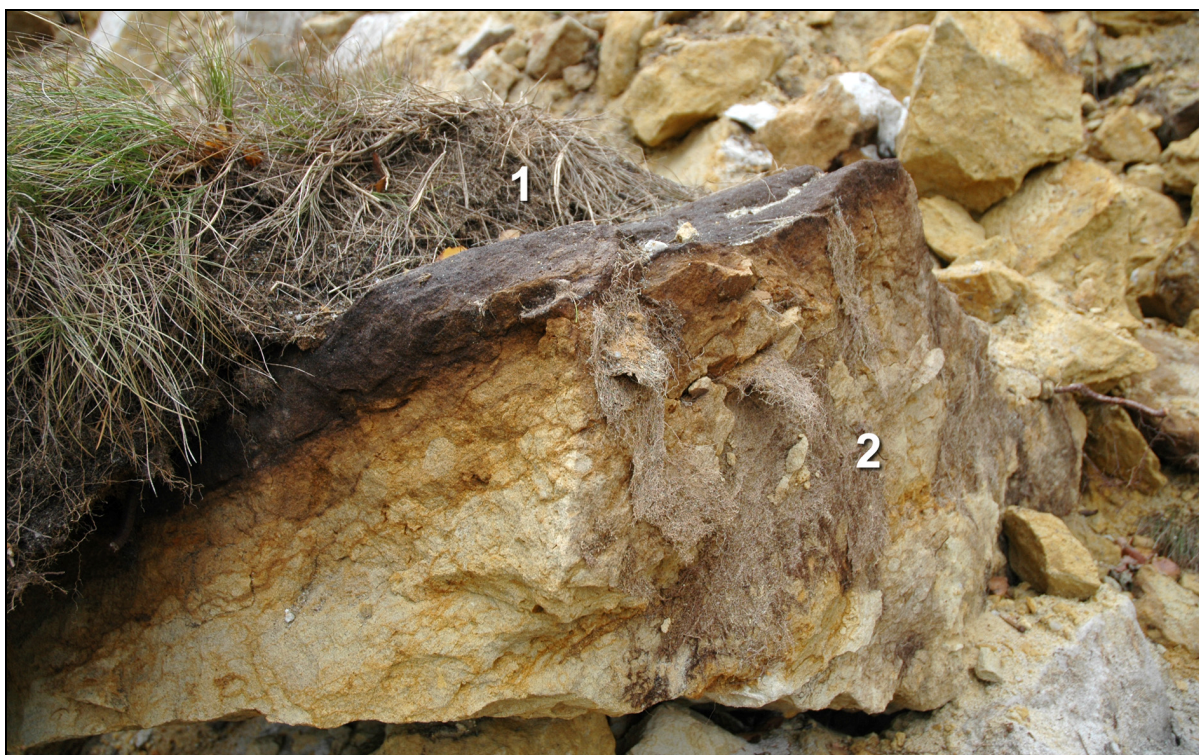
**Foto 9 – Kořenový systém na jednom ze zřícených balvanů.** 1 – Horizontální travinný pokryv, 2 – kořenový systém vyvinutý uvnitř vertikální pukliny.

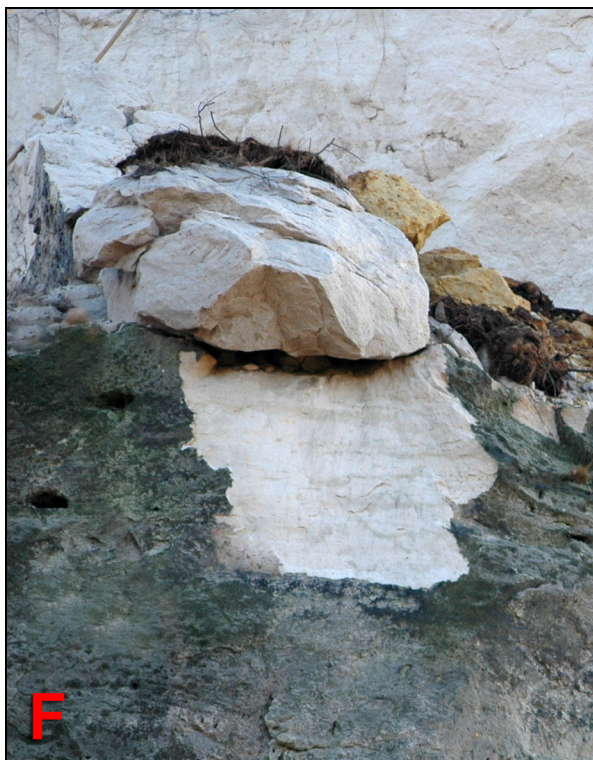
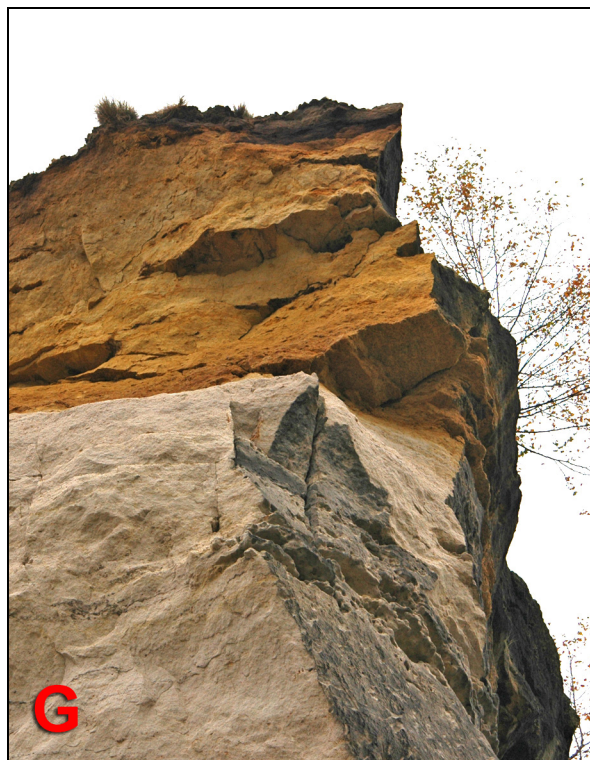
Foto 10, 11 – Bezprostředně nestabilní bloky před sanací 31. 10. 2010.

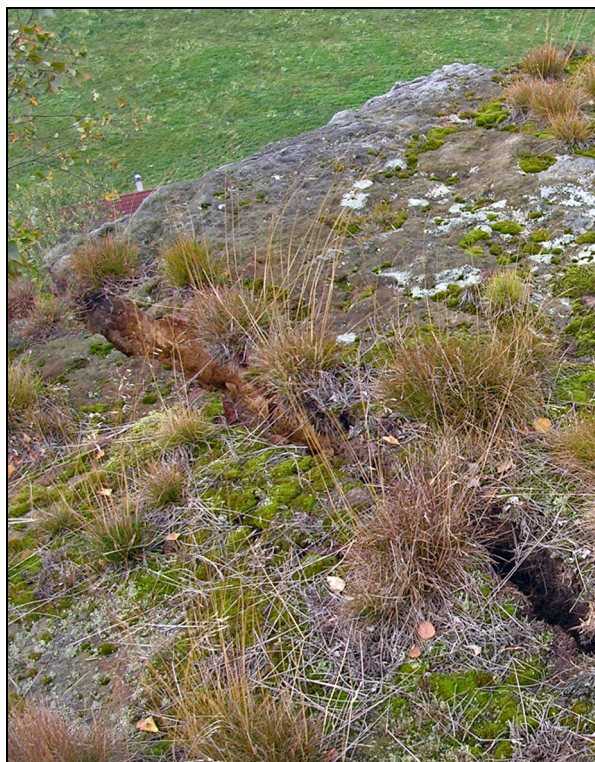
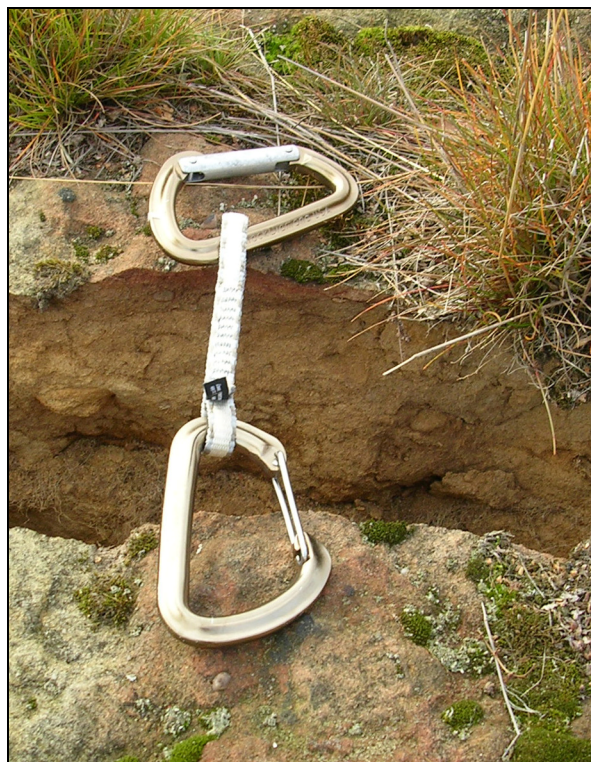
Foto 12, 13 – Puklina v temeni západního masivu. Oddělený blok hrozil akutním zřícením materiálu o objemu 8 – 17 m<sup>3</sup>. Foto M. Špís.

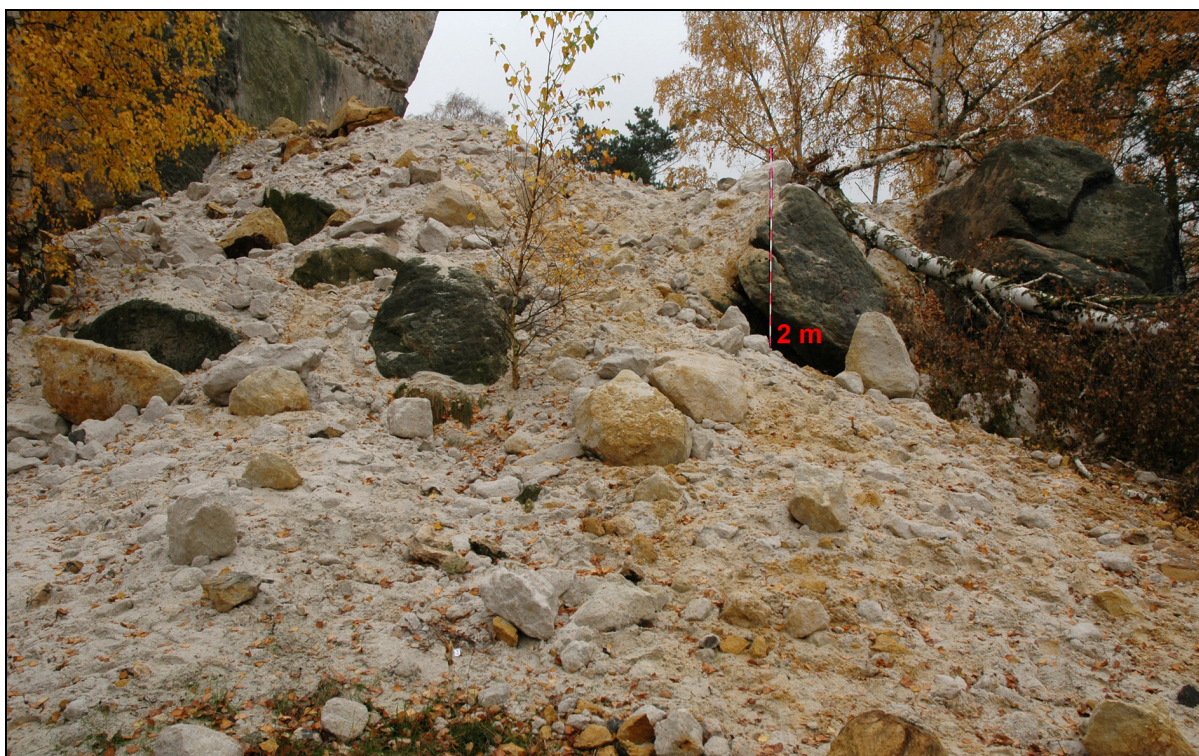
**Foto 14 – Suťový kužel.** Pohled na akumulaci od severozápadu. Převážná většina světle šedého, méně soudržného pískovce se rozpadla u paty skalního výchozu na písek a drobné balvany. V pohybu pokračovaly pouze balvany rezavě žlutého odolnějšího pískovce.

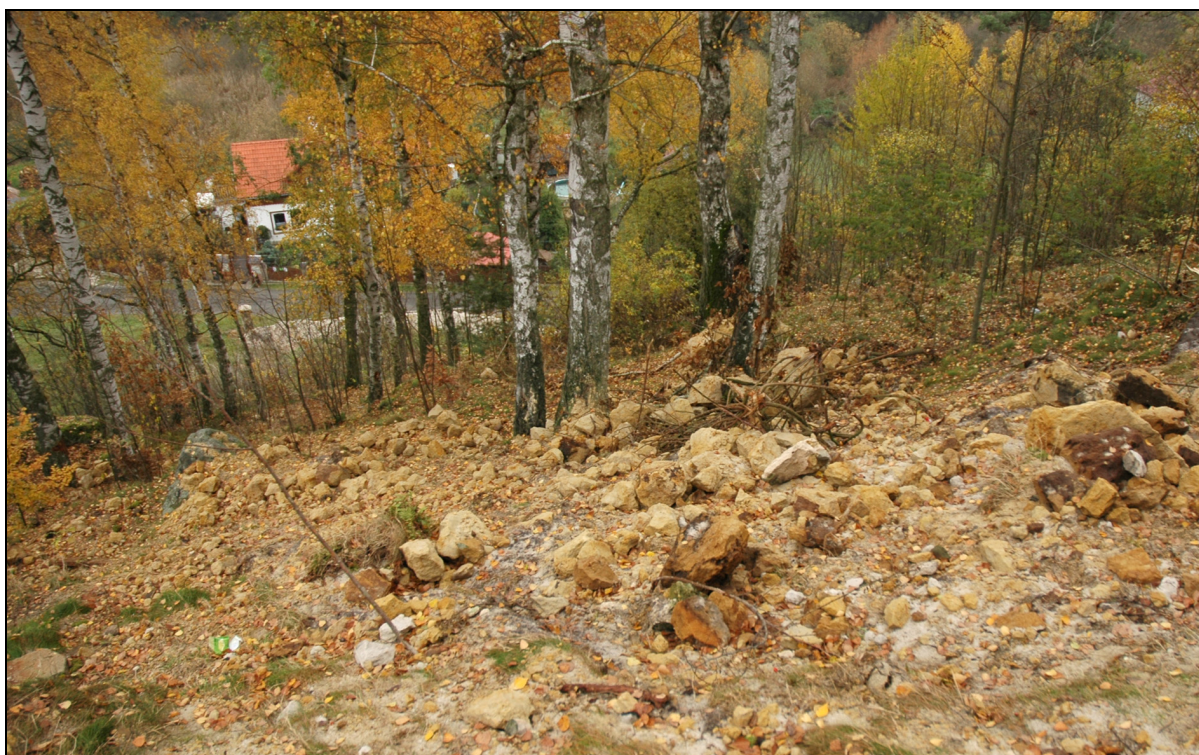
**Foto 15 – Severovýchodní svah.** Tímto směrem pokračovaly pouze balvany menších rozměrů.

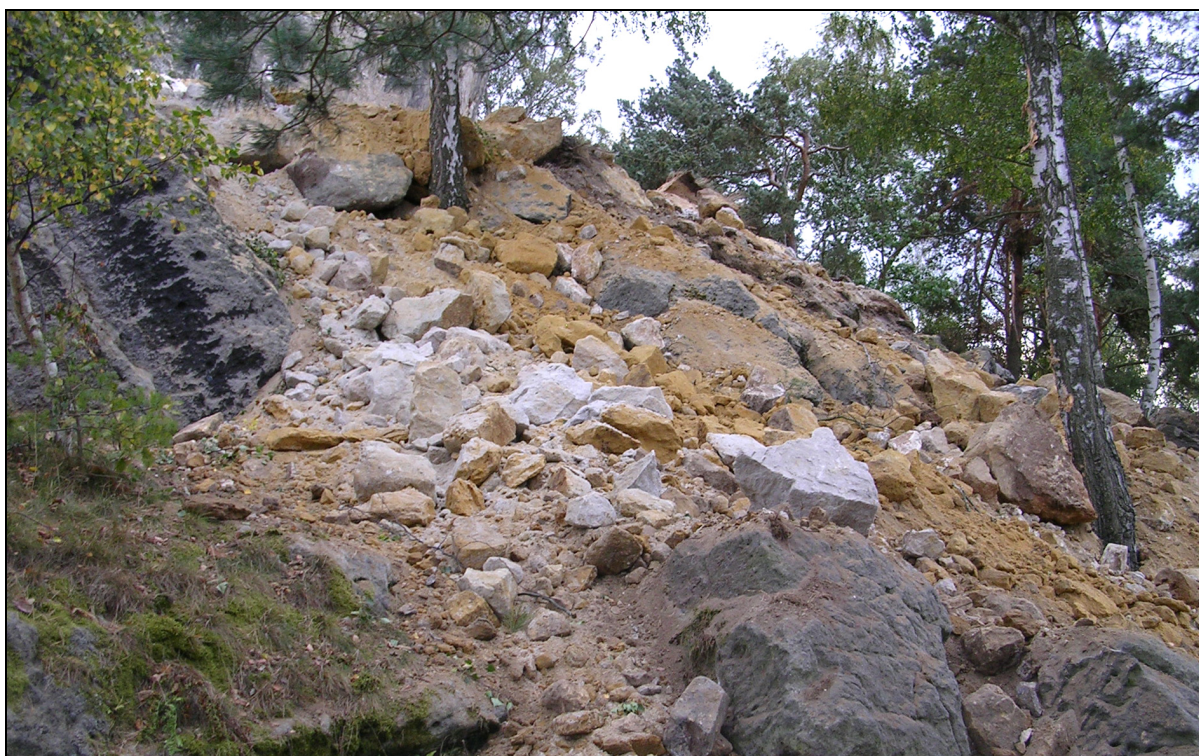
**Foto 16 – Vrchní část jihozápadního svahu.** V této části se zastavily převážně střední a velké balvany. Světle šedý pískovec v přední části akumulace pochází z dřívě zříceného balvanu.

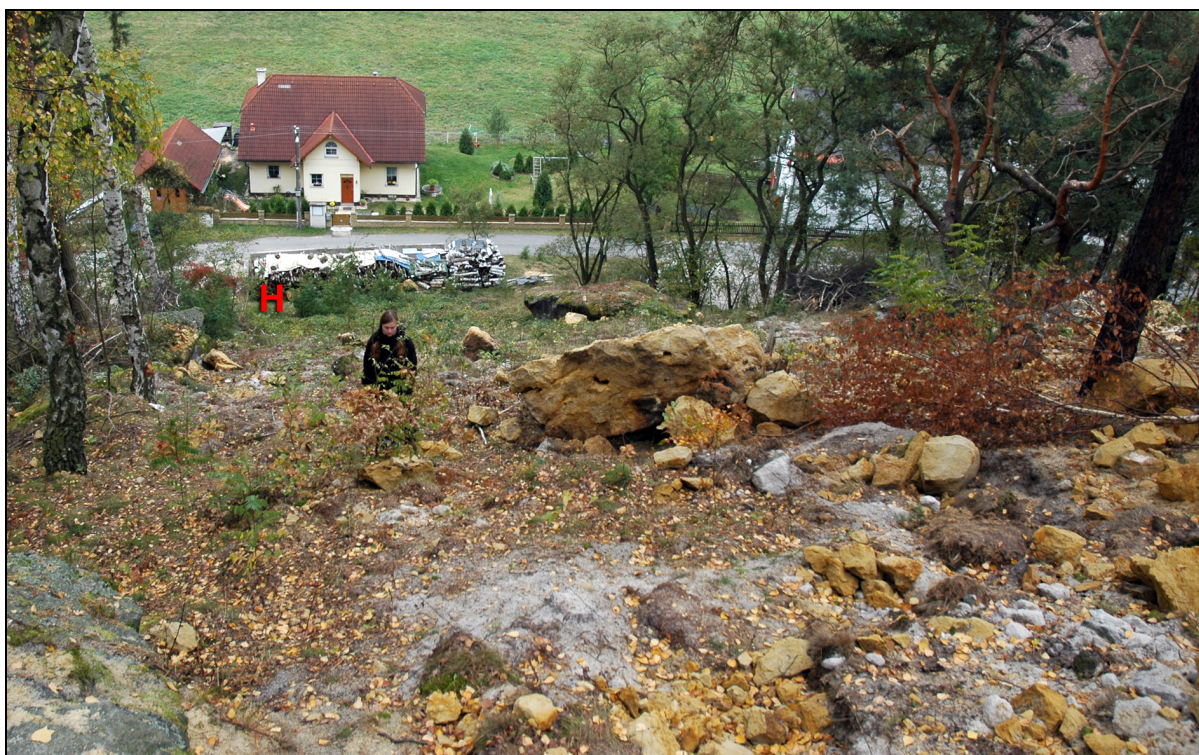
**Foto 17 – Spodní část jihozápadního svahu.** Několik větších balvanů se zastavilo až při úpatí svahu o bariéru naskládaného dřeva (H). Uprostřed svahu jeden z největších balvanů tohoto skalního řícení, s rozměry 2,5 x 1 x 1 m.

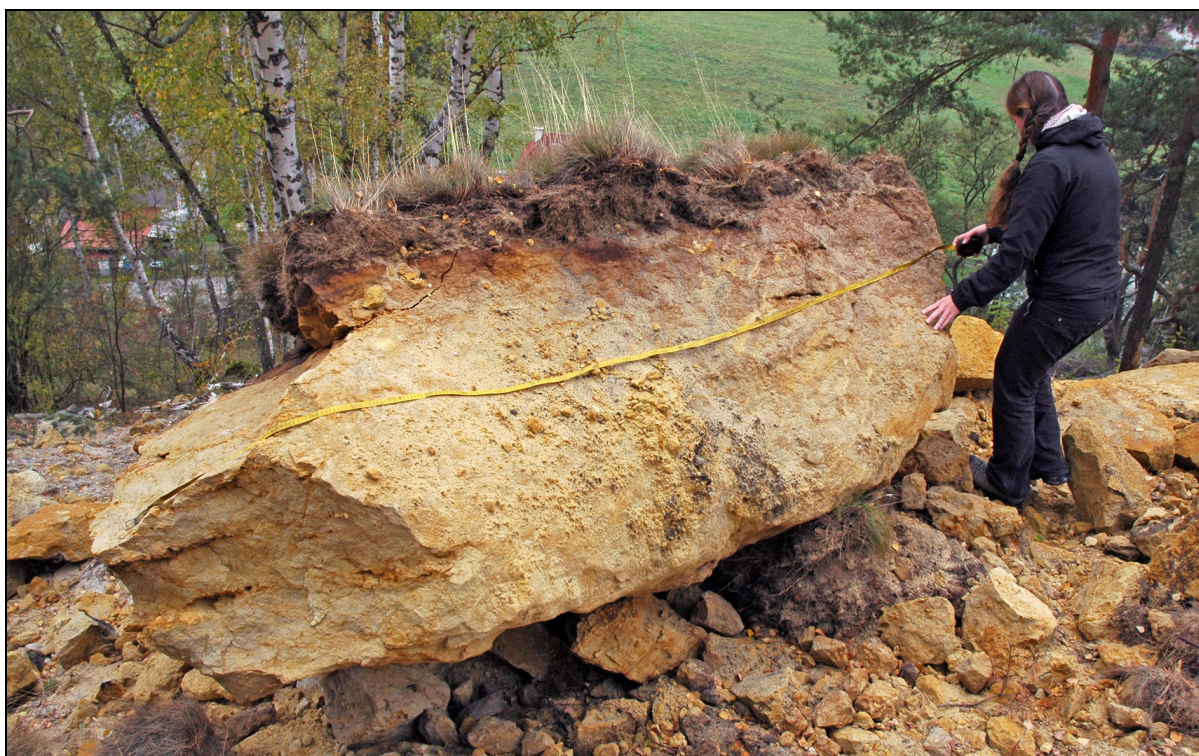
**Foto 20 – Největší z balvanů zřícených 1. 10. 2009** dosahoval rozměrů přibližně 3 x 1 x 1 m. Zastavil se ve vrchní části jihozápadního svahu.

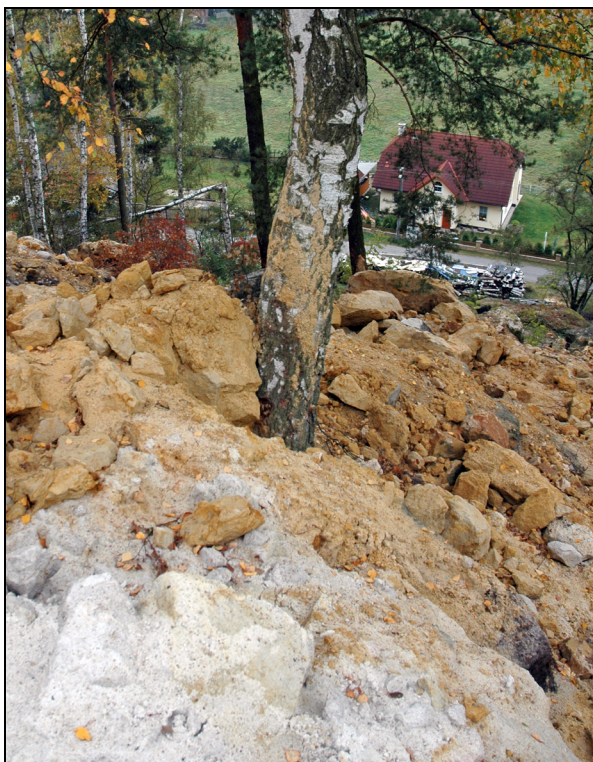
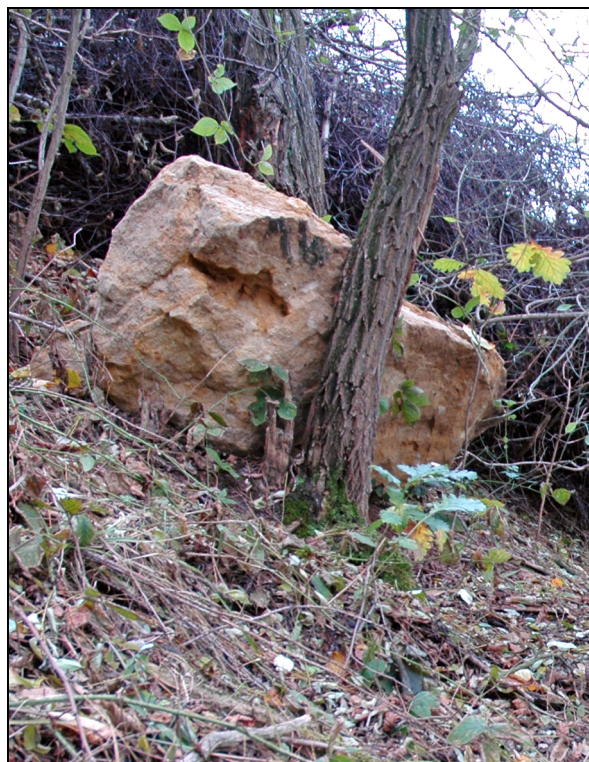
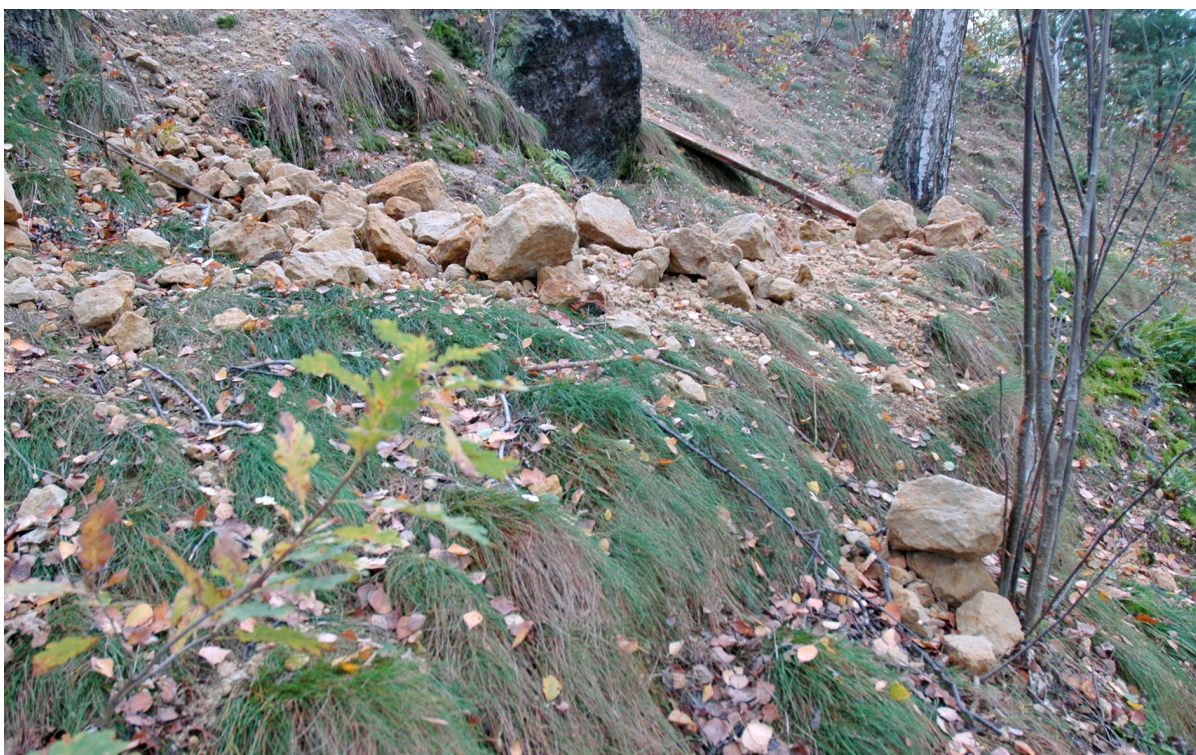
**Foto 26-28 – Příklady zastavení balvanů.** Vegetace se vysokou měrou podílela na ztrátě energie pohybujících se balvanů. Na několika místech byla akumulace vytříděna drobnými teráskami (foto dole).

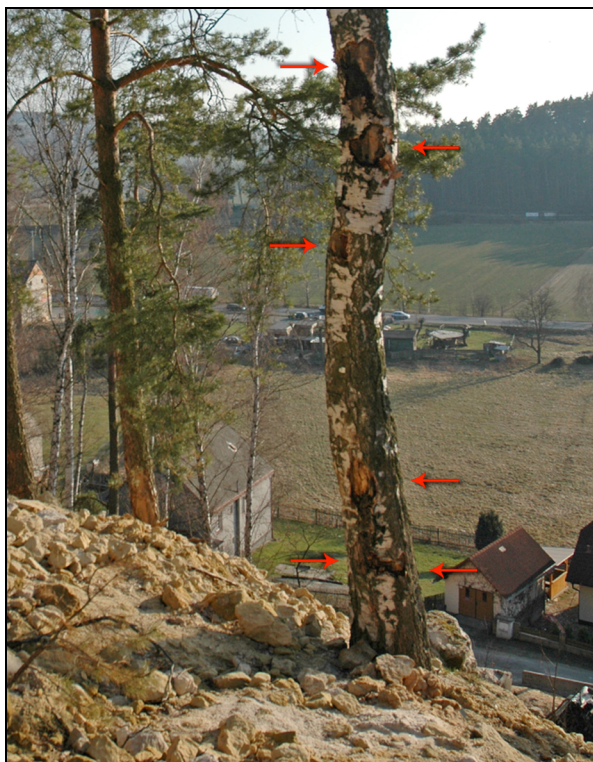
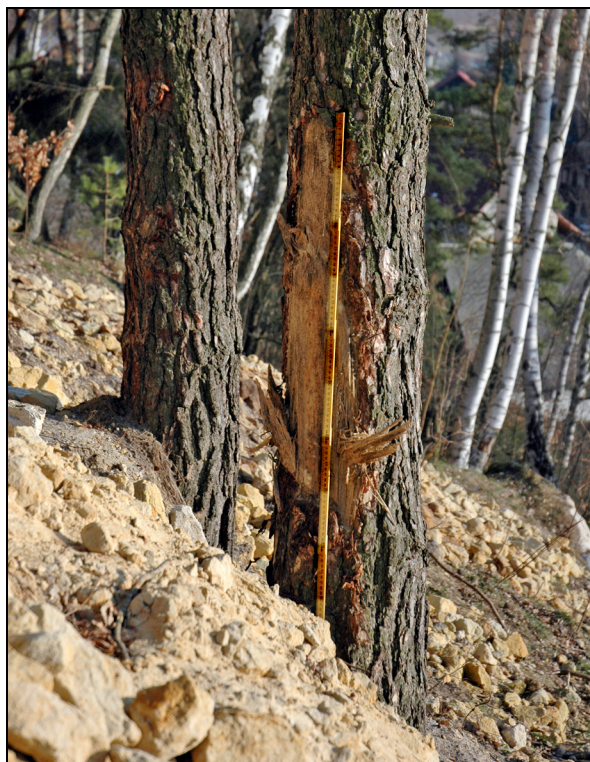
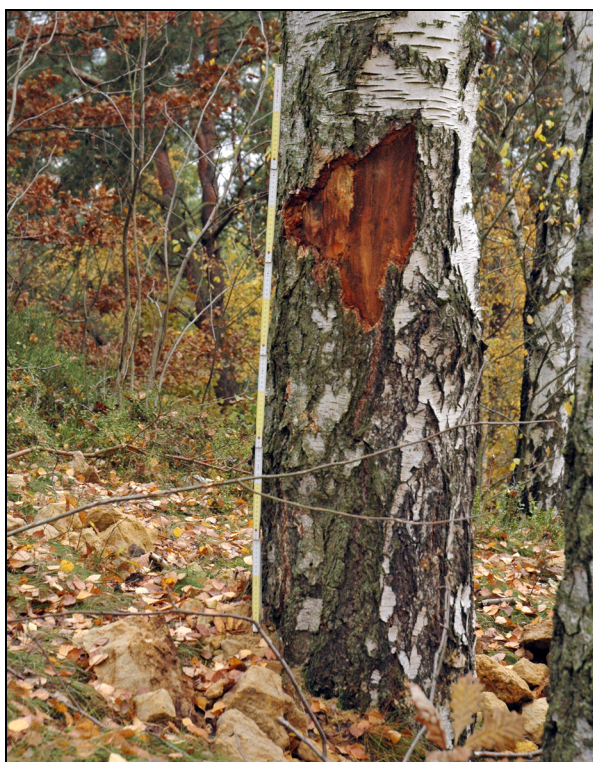
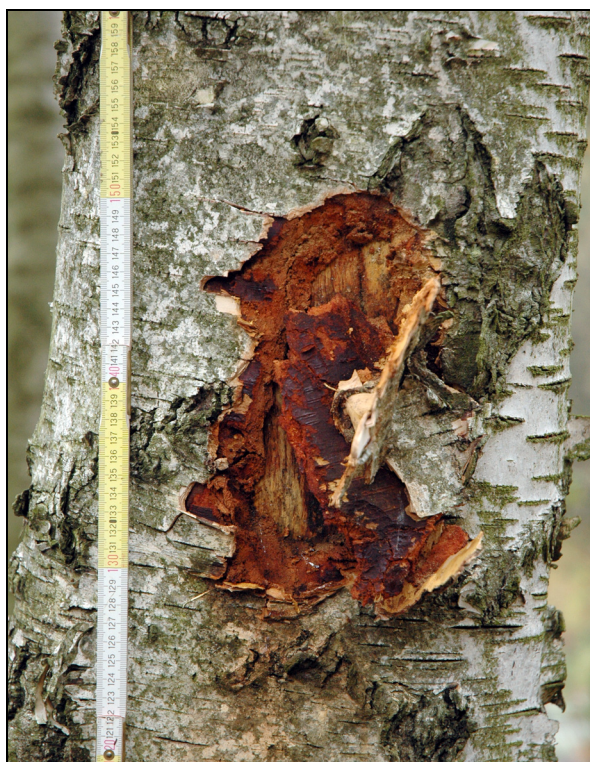
**Foto 29-32 – Stopy na vegetaci.** Bříza stojící čelně k odlučné ploše skalního řícení je poznamenána 6 čerstvými jizvami, nejvyšší ve výšce 3 m (foto vlevo nahoře).

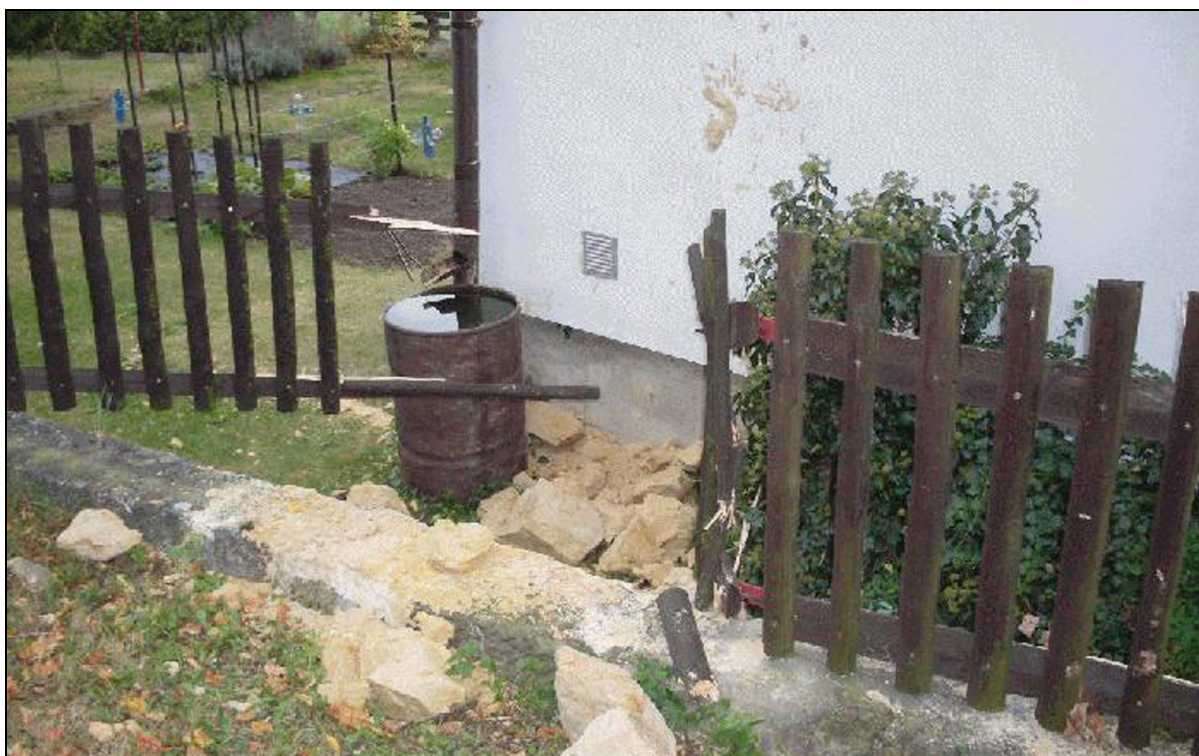
**Foto 33 – Škody způsobené balvanem nedávného skalního říční. Jeden z balvanů se zastavil až o stěnu domu čp. 160. Díky nízké pohybové energii nezpůsobil škodu na stavení. Foto V. Janoušek.**

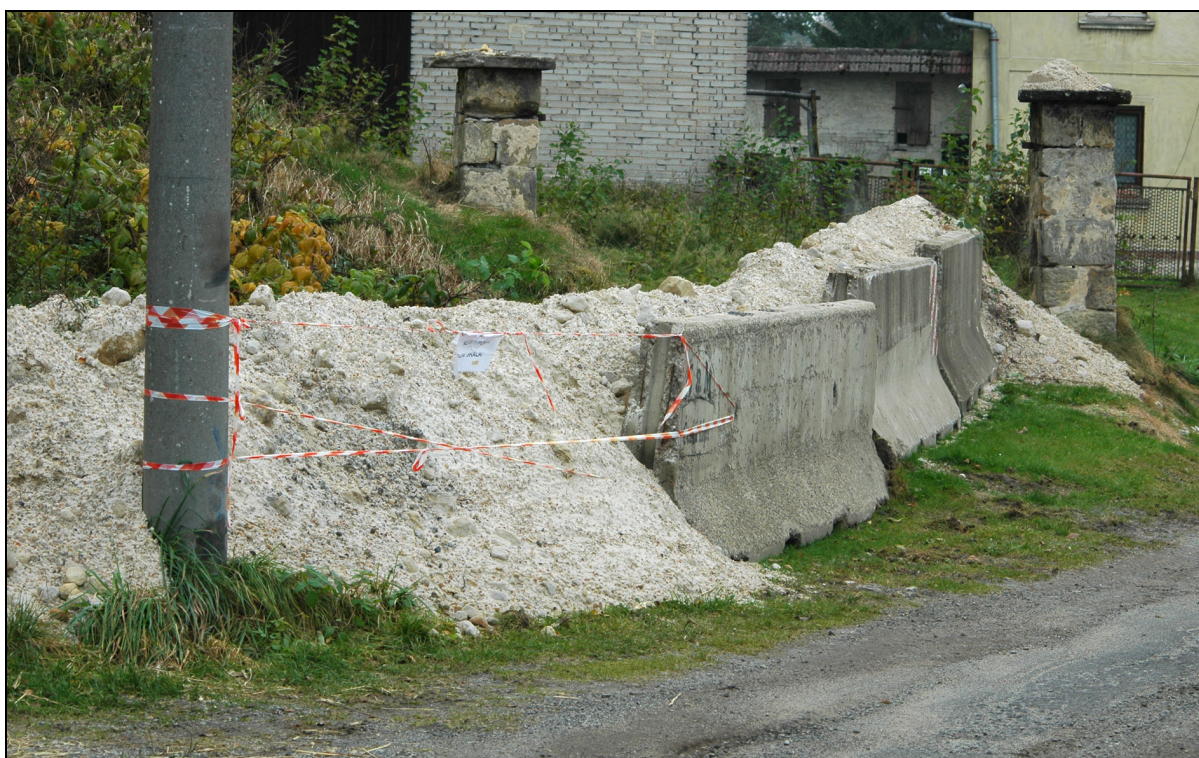
**Foto 34 – Provizorní bariéry vybudované na úpatí kopce. Po sanaci dne 31. 10. 2009 byly odstraněny.**
