**UNIVERZITA KARLOVA V PRAZE, PŘÍRODOVĚDECKÁ  
FAKULTA**

# **Inženýrskogeologické problémy liniových silničních a železničních staveb**

DIPLOMOVÁ PRÁCE

Bc. Lukáš Janků

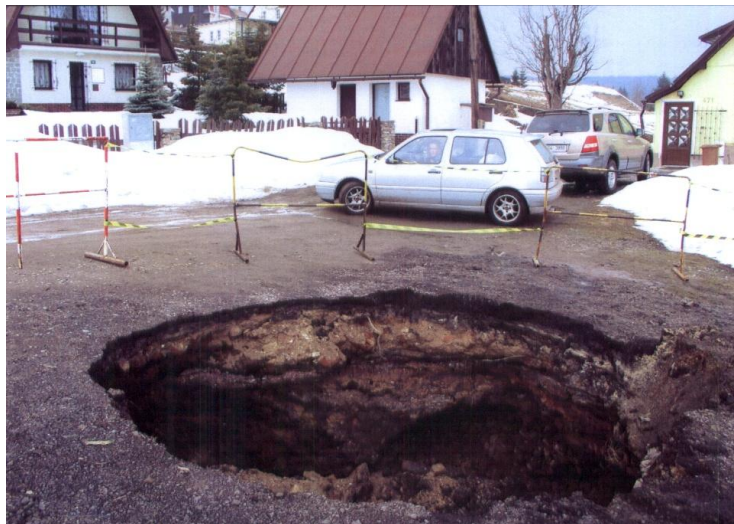
K propadu uprostřed točny sběrných vozů v obci Abertamy došlo na jaře roku 2006 v okamžiku, kdy se na místě propadu otáčel popelářský vůz, který ve vzniklém propadu následně uvízl (Prirodakarlovarska.cz). Propad měl průměr 4 m a dosahoval hloubky 2,6 – 3,2 m, směrem do hloubky se propad dále rozšiřoval. Dle údajů místních, docházelo na daném místě k propadům již dříve. V dotyčném místě dříve stával rodinný domek, který byl však v důsledku opakovaných poruch zdemolován.

Propad se nacházel nad polymetalickou žilnou strukturou Lorenc. Ta je strmě ukloněná a probíhá východo - západním směrem. Od 16 století byla intenzivně těžena starci – starými důlními díly, jejich přesná poloha dnes není známá. Z výsledků vrtného průzkumu vyplynulo, že se jedná právě o propad jedné ze stařin. Jedním z vrtů byla v hloubce 9,5 m zastížena dutina, dle kamerové prohlídky pravděpodobně přímo stará sledná štola. Vrty v okolí

OBRÁZEK 16: PROPAD V OBCI ABERTAMY, Z ŠEFRNY, 2006

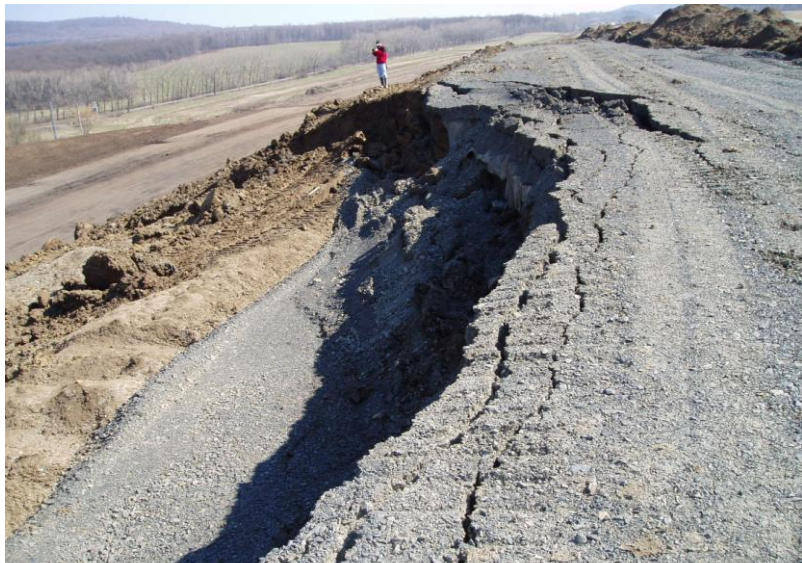
Pokles v odlučné oblasti činil 2 - 3 m, odlučná plocha byla zatržena o 5 - 6 m za hranu svahu. Při průzkumu sesuvu se ukázalo, že se ve výsypce nacházelo několik volných zavěšených zvodní v hloubce 2,5 – 4,5 m pod povrchem a nezachycených původním průzkumem. Přítomnost těchto zvodní byla místy i vizuálně patrna na svazích zářezu (Novotný, J., ústní sdělení). Stabilita svahů byla dále přepočítána s použitím redukovaných parametrů pevnosti, jež reprezentovaly předpokládané kritické pevnosti zeminy:  $\Phi_{ef} = 16^\circ$  a  $C_{ef} = 0-3$  kPa. Laboratorní zkoušky byly provedené na tomto úseku až později v rámci jiného úkolu a určily kritické parametry na  $\Phi_{ef} = 23^\circ$  a  $C_{ef} = 0$  kPa (\*). Po provedení výpočtů se potvrdilo, že stabilita svahu se pohybuje kolem 0,98, tedy že svah je dlouhodobě nestabilní. Na základě této analýzy byl navržen upravený postup odtěžování zářezu, vedoucí ke stabilnímu řešení. Ten spočíval nejprve ve větším záboru půdy a zmírnění sklonů zářezu, následně pak ve vybudování 2 m vysoké opěrné gabionové zdi a nad ní zemního svahu o sklonu 1:2,5, vyztuženého geomříží. Navržený postup nebyl realizován a následně došlo ke vzniku druhého sesuvu ve staničení km 85,200-85,260.

OBRÁZEK 27: POHLED NA ODLUČNOU OBLAST JEDNOHO ZE SESUVŮ V R. 2004. NOVOTNÁ, 2011

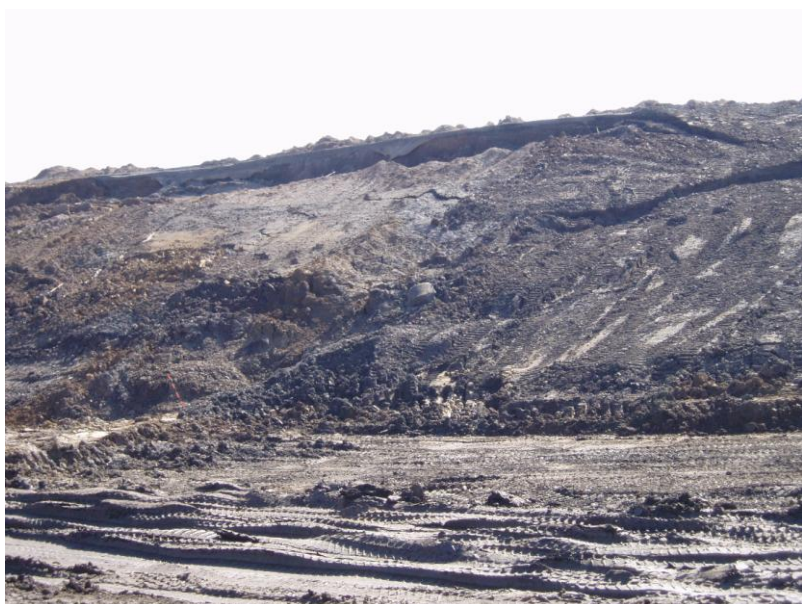
OBRÁZEK 26: POHLED NA AKUMULAČNÍ OBLAST JEDNOHO ZE SESUVŮ V R. 2004. NOVOTNÁ, 2011

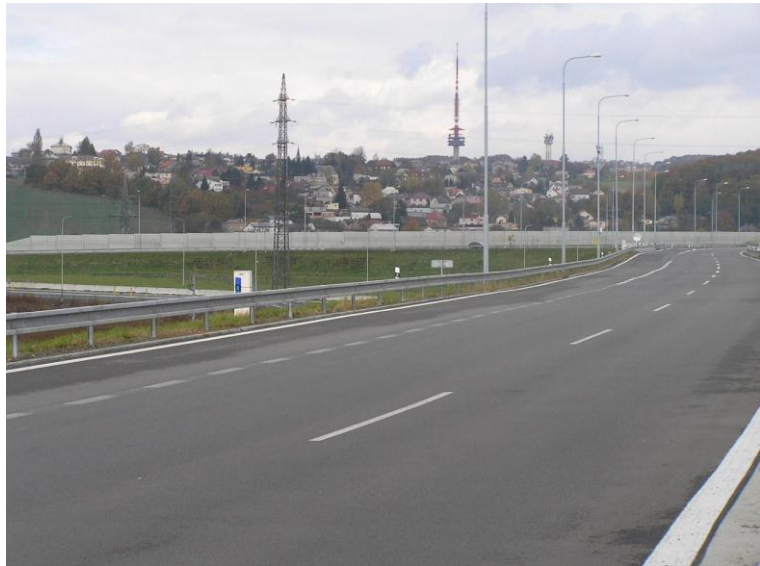
OBRÁZEK 29: POHLED NA ÚSEK PORUŠENÝ VERTIKÁLNÍMI DEFORMACEMI. KRESTA, 2011

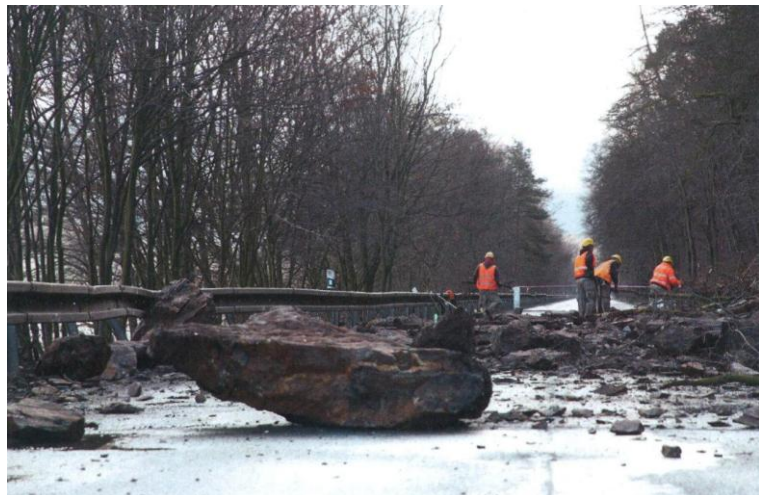
OBRÁZEK 31: POHLED NA KOMUNIKACI PO VZNIKU ŘÍZENÍ. RŮŽIČKA, 2011

Během řízení dopadla část horniny (cca 10 m<sup>3</sup>) až na vozovku, část zůstala ve svahu nad ní. K řízení došlo během krátkodobého oteplení spojeného s deštěm a táním sněhu (Tichý, P., ústní sdělení, 18.5.2011). Stěna byla prozkoumána a byly odhaleny další skalní bloky a partie vrcholových skalních věží, které bezprostředně hrozili zřícením. Dále byla stěna sanována následujícím způsobem:

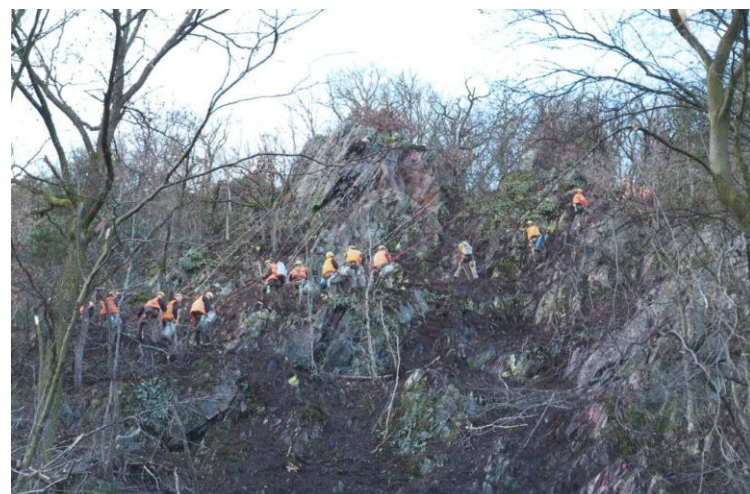
OBRÁZEK 32: POHLED NA ZŘÍCENOU SKALNÍ STĚNU BĚHEM JEJÍHO OČIŠŤOVÁNÍ. RŮŽIČKA, 2011

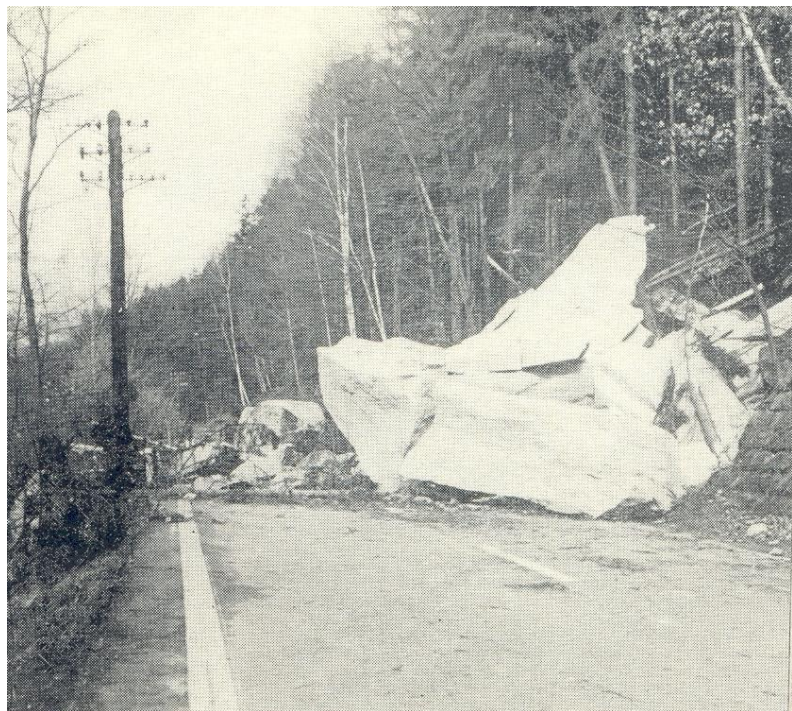
K řešenému řízení došlo v noci 20.3.1978 ve skalní stěně vysoké přes 50 m vystupující v pravé straně údolí řeky Labe. Pod skalní stěnou pokračoval terén zalesněným svahem o sklonu 28° až k silnici č. 62 vedoucí na nízkém násypu podél toku řeky. Při tomto řízení došlo k uvolnění řady bloků značných velikostí (největší dosahoval 390 m<sup>3</sup>), z nichž většina se zastavila před dosažením komunikace. Několik větších bloků nicméně dopadlo až na komunikaci, na níž došlo k poškození konstrukčních vrstev a v jednom případě i tělesa násypu pod nimi.

OBRÁZEK 35: POHLED NA ZŘÍCENÉ BLOKY NA VOZOVCE. [HTTP://DOLNIZLEBCOMPANY.COM/](http://dolnizlebcompany.com/)

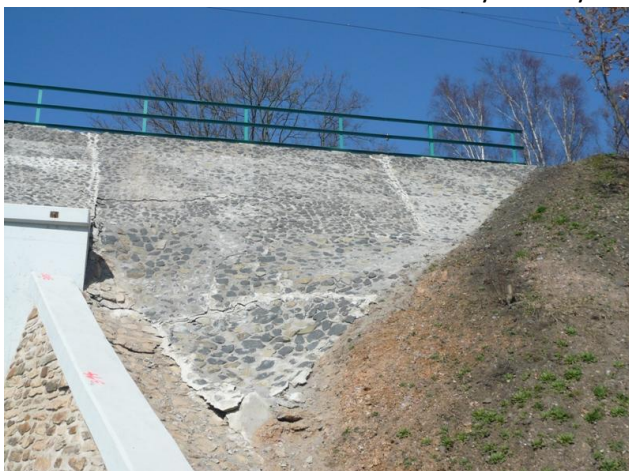
OBRÁZEK 39: POHLED NA TRHLINY, VZNIKLÉ V POVRCHU ZÁDLAŽBY. Z ARCHIVU FIRMY 4G CONSITE

Následně byla navržena bezprostřední sanační opatření:

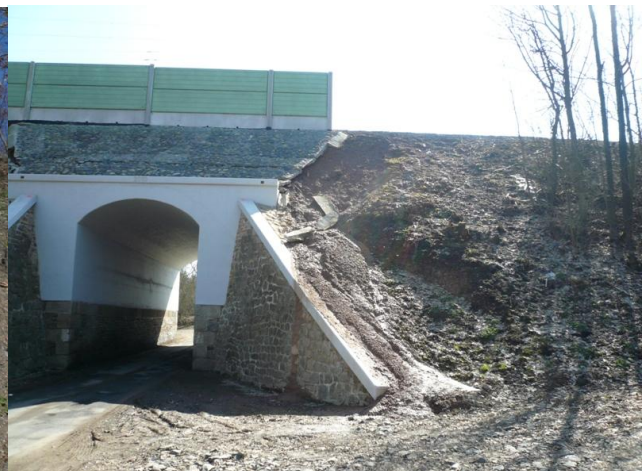
OBRÁZEK 38: SESUV VZNIKLÝ PODÉL OKRAJŮ MOSTNÍCH KŘÍDEL. Z ARCHIVU FIRMY 4G CONSITE

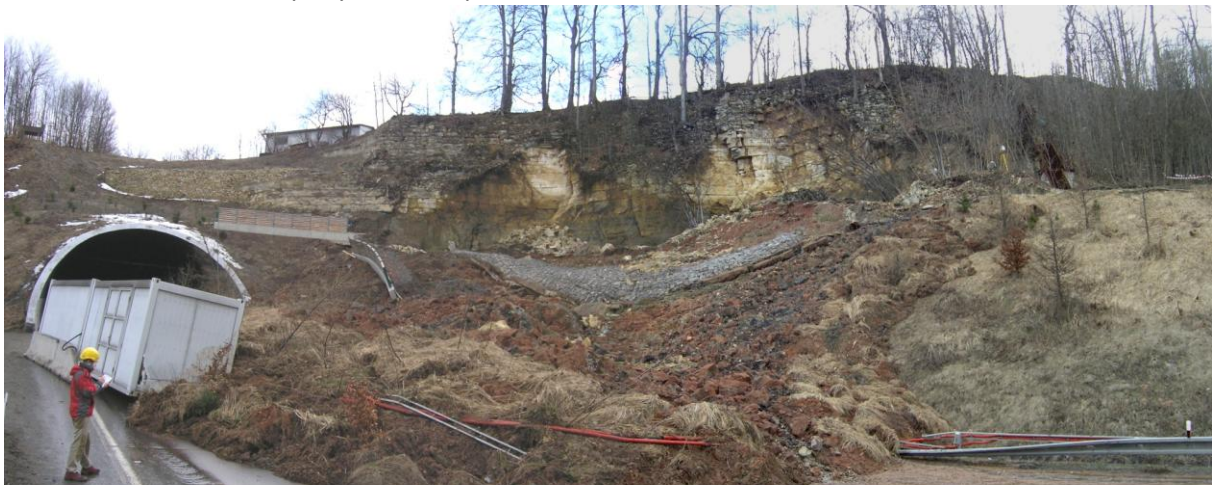
OBRÁZEK 41: POHLED NA SESUV U PORTÁLU HŘEBEČ. Z ARCHIVU MGR. BOHÁTKOVÉ

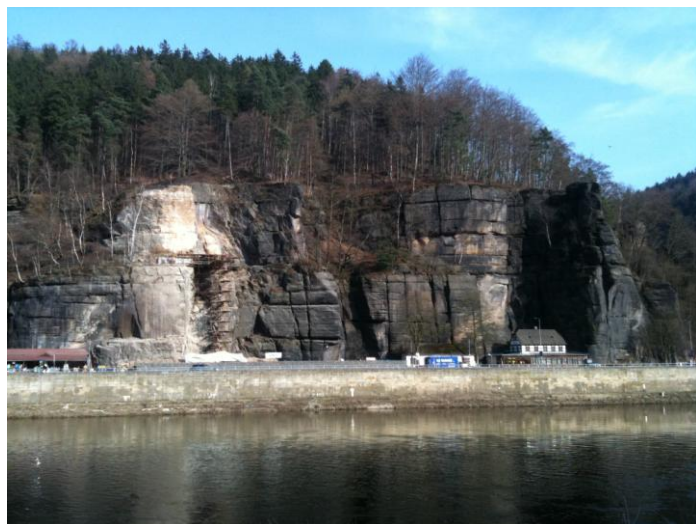
OBRÁZEK 43: CELKOVÝ POHLED NA POSTIŽENOU SKALNÍ STĚNU

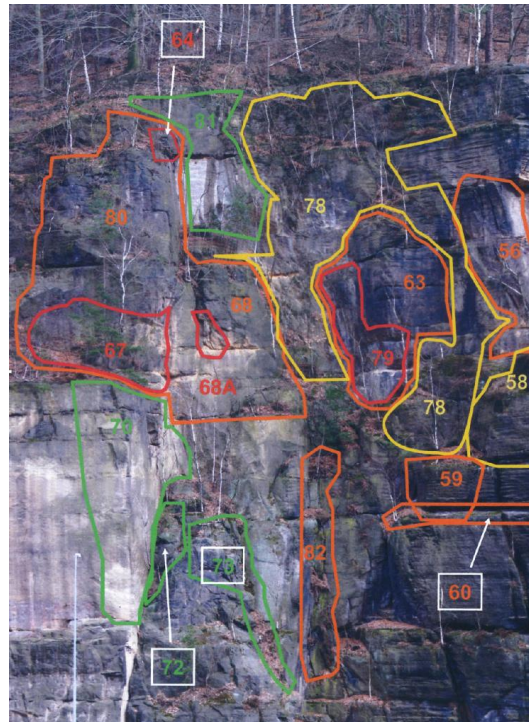
OBRÁZEK 44: POHLED NA OHROŽENOU STĚNU S VYZNAČENÝMI OBLASTMI S RŮZNÝM RIZIKEM ŘÍCENÍ. ZVELEBIL, 2010A

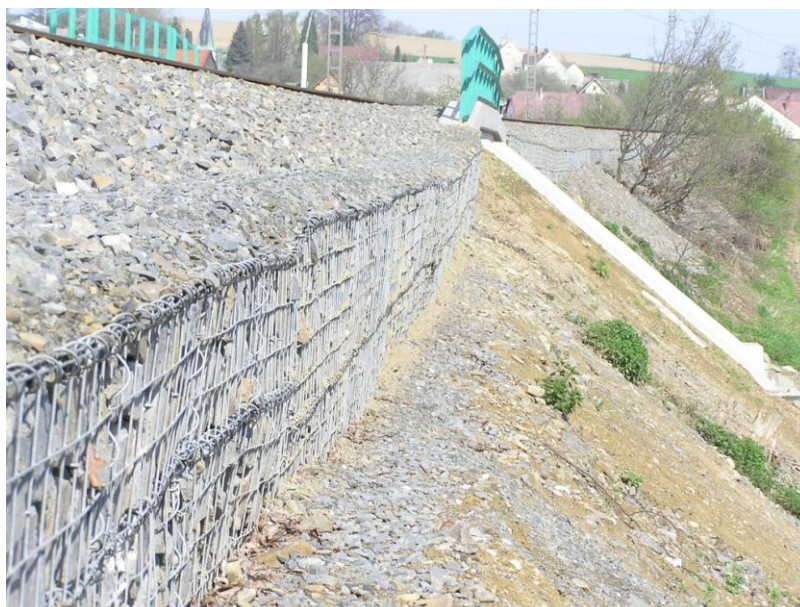
OBRÁZEK 47: POHLED NA DEFORMOVANOU GABIONOVOU ZÍDKU Z 15.5.2006. KRESTA, 2007

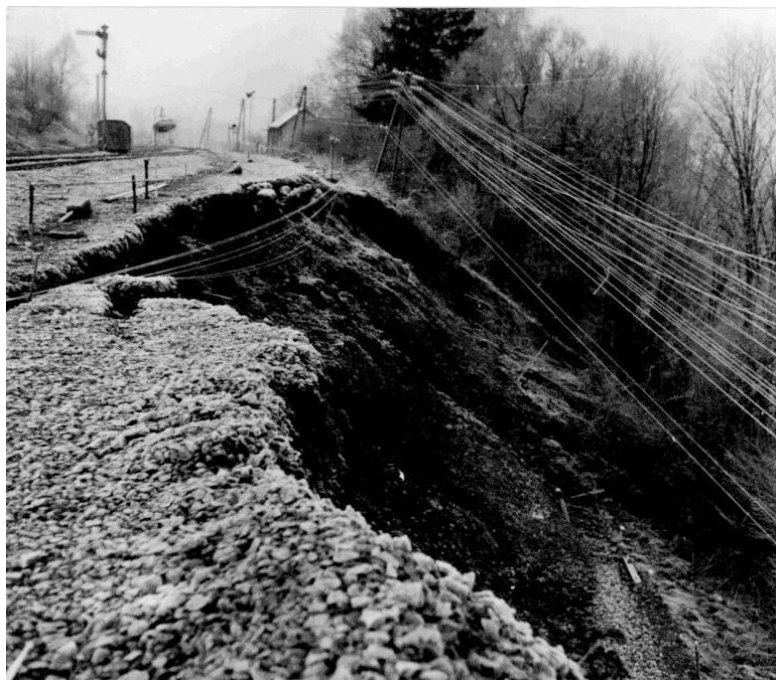
OBRÁZEK 49: POHLED NA ODLUČNOU OBLAST SESUVU Z 21.1.1975. PAŠEK, RYBÁŘ, 1975

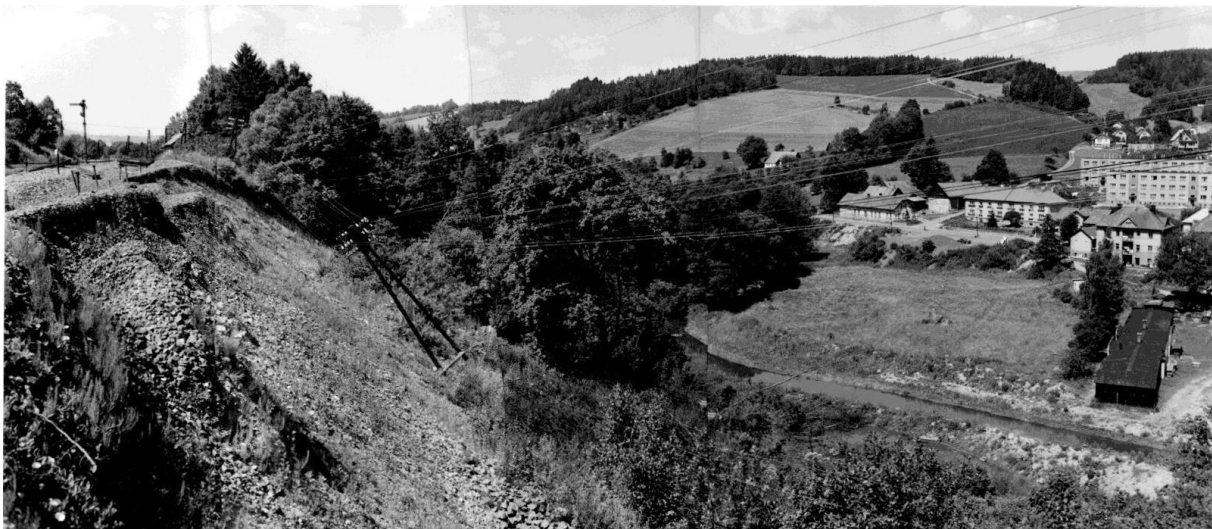
*OBRAZEK 50: POHLED NA ODLUČNOU OBLAST SESUVU A PROTILEHLÝ SVAH. Z 30.7.1975. PAŠEK, RYBÁŘ, 1975*

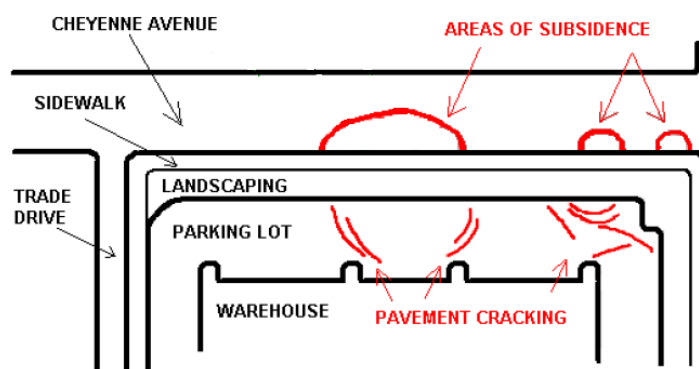
OBRÁZEK 54: SYSTÉM TRHLIN, VZNIKLÝCH NA KOMUNIKACI. BOOMHOWER, D., PALMER, J., WEITZEL, D 2003

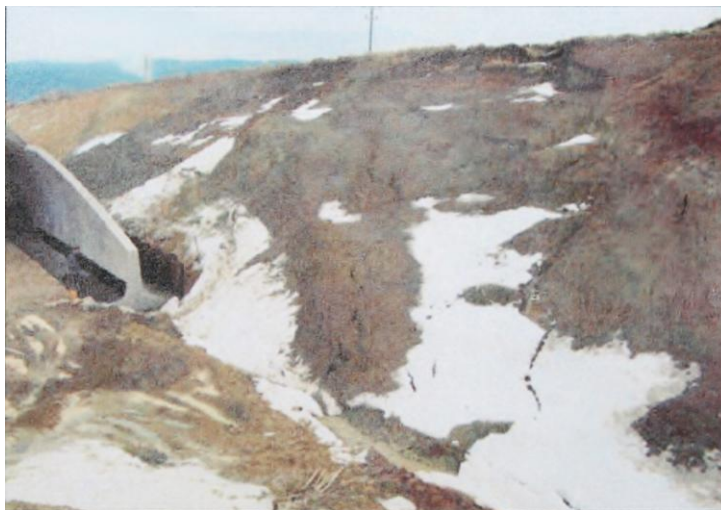
OBRÁZEK 62: POHLED NA VZNIKLÝ SESUV ZA KONSTRUKCÍ BIKORIDORU.

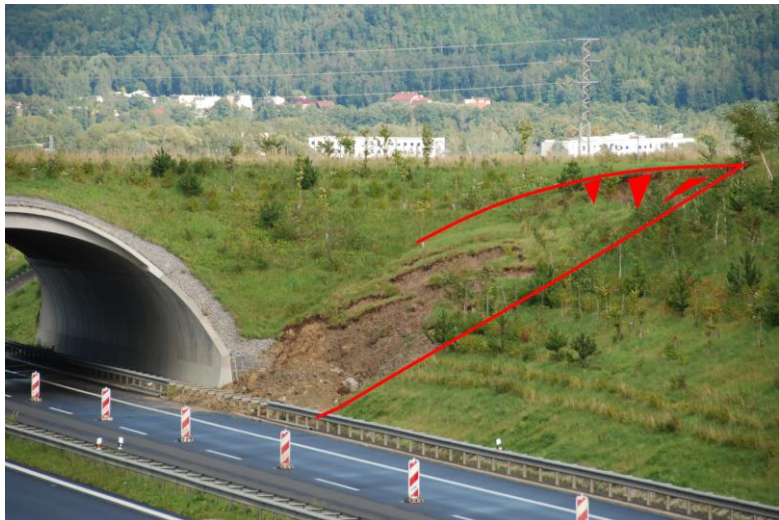
OBRÁZEK 63: POHLED NA SESUV, VZNIKLÝ 26.-27.8.2010. FOTO Z 30.8.2010, Z ARCHIVU AUTORA

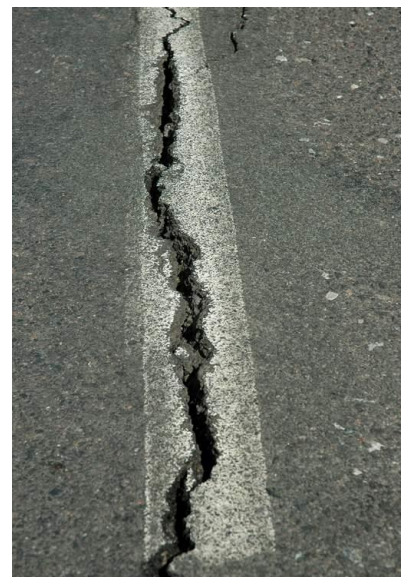
OBRÁZEK 67: UKÁZKA TRHLIN V ULICI VÝŠINKA. OBECNÍ STRÁNKY MĚSTA TURNOV

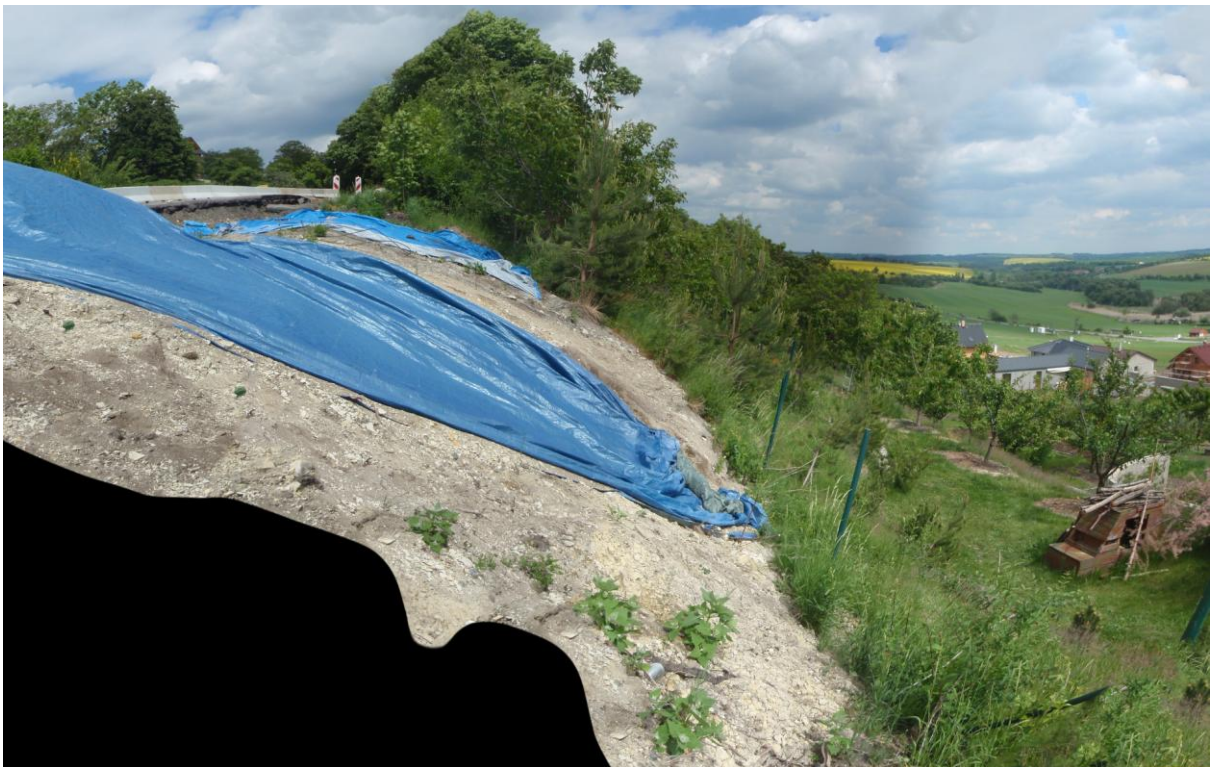
OBRÁZEK 73: BOČNÍ POHLED NA SESUV Z 16.5.2011

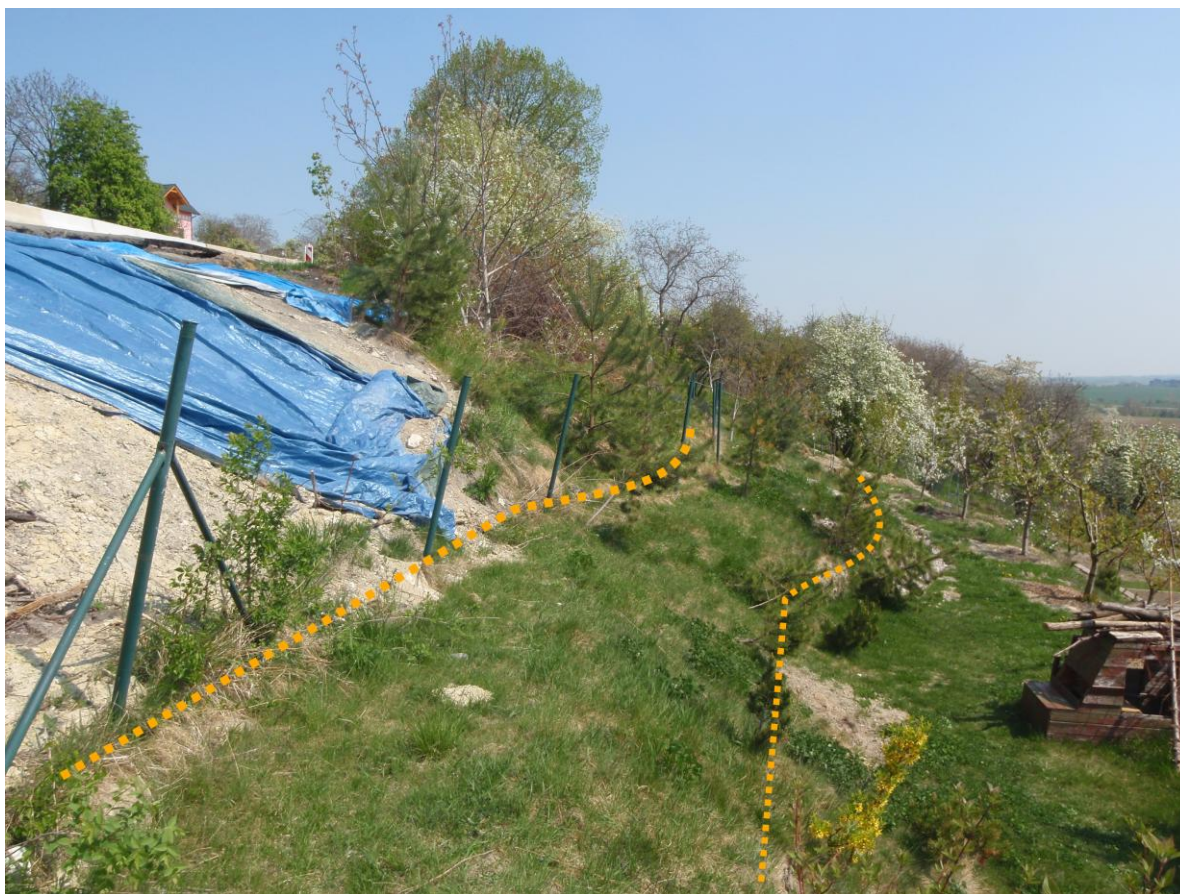
*OBRÁZEK 74: POHLED NA AKUMULAČNÍ OBLAST SESUVU Z 19.4.2011 . TEČKOVANĚ JSOU ZVÝRAZNĚNY LINIE ZAHRADNÍCH SLOUPŮ A HRANICE DÍLČÍ LAVIČKY, KTERÉ DLE MAJITELE ZAHRADY BYLY PŮVODNĚ PŘÍMÉ.*

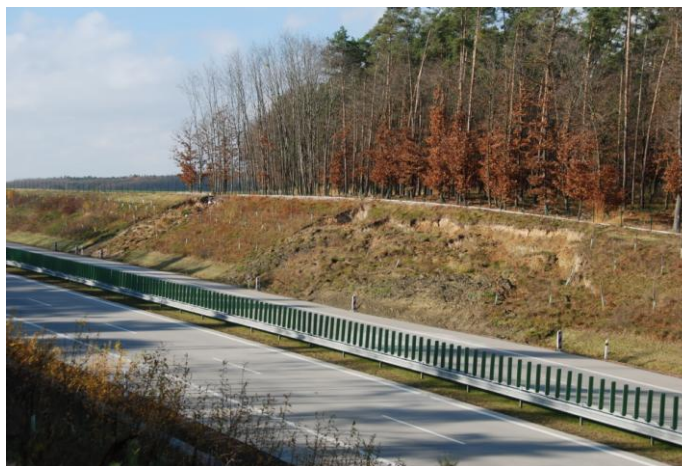
OBRÁZEK 79: SITUACE U V OKRAJE ZÁJMOVÉHO ÚSEKU 9.11.2010. ZLEVA SESUV I A SESUV II. Z ARCHIVU AUTORA A A. PACHOLÍKOVÉ.

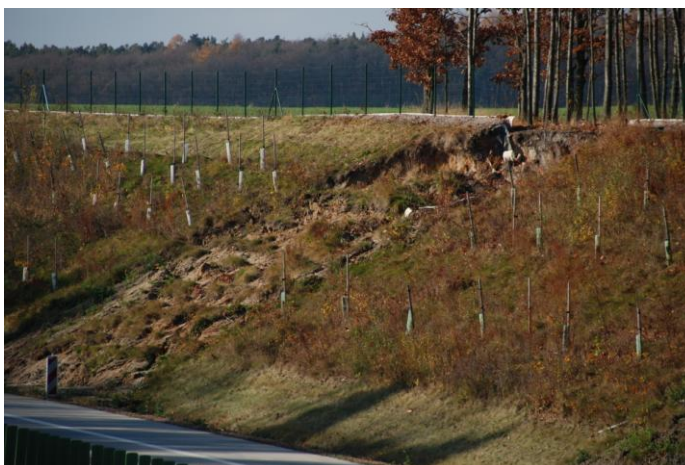
OBRÁZEK 80: POHLED NA SESUV I, 9.11.2011. Z ARCHIVE AUTORA A A.PACHOLÍKOVÉ

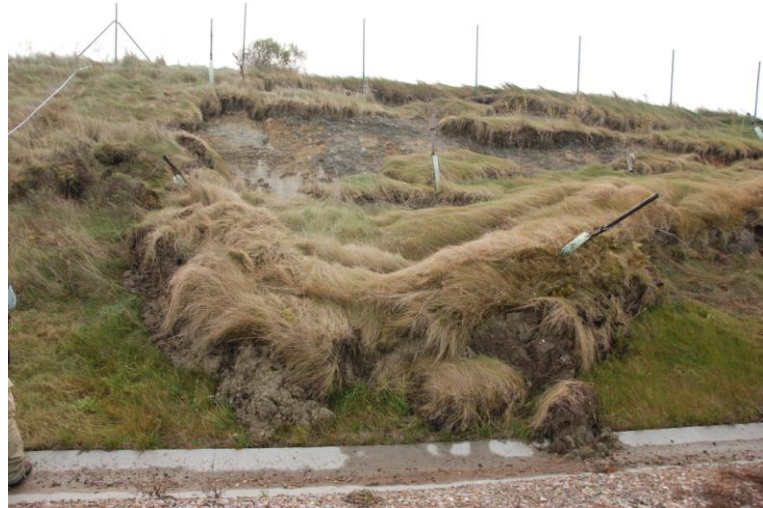
OBRÁZEK 84: POHLED NA JEDNO Z MÍST POSTIŽENÝCH SJÍŽDĚNÍM HUMÓZNÍHO POKRYVVU, 16.10.2010.

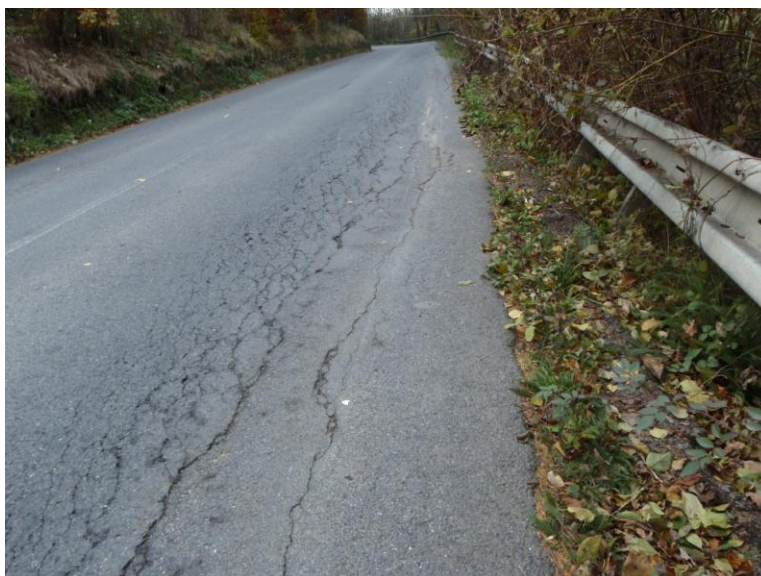
OBRÁZEK 90: JEDEN Z VÍCE POSTIŽENÝCH ÚSEKŮ NA KOMUNIKACI.

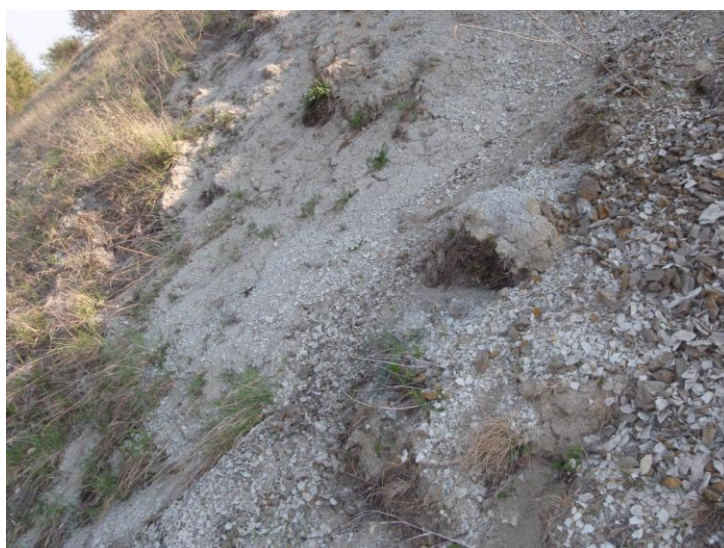
OBRÁZEK 93: UKÁZKA PRVNÍHO TYPU DEFORMACÍ V ZÁŘEZU. 19.4.2011

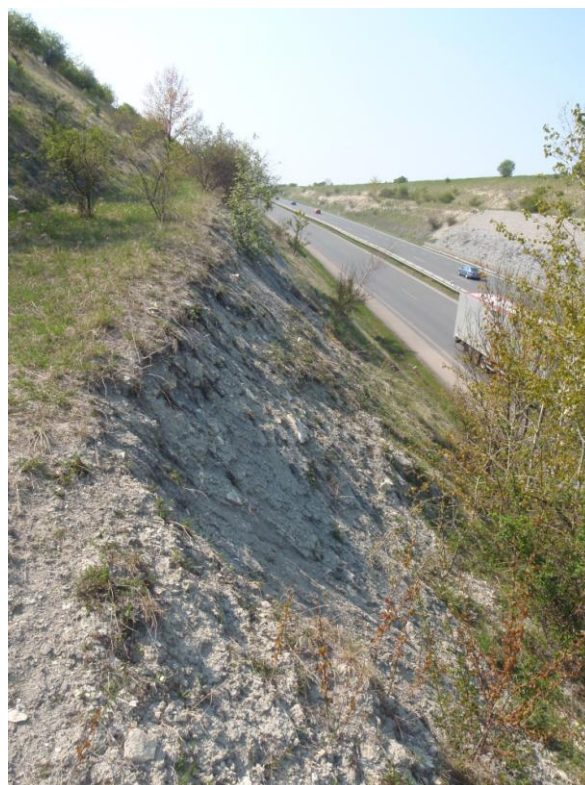
OBRÁZEK 94: DRUHÝ TYP SVAHOVÝCH DEFORMACÍ V ZÁŘEZU, 19.4.2011

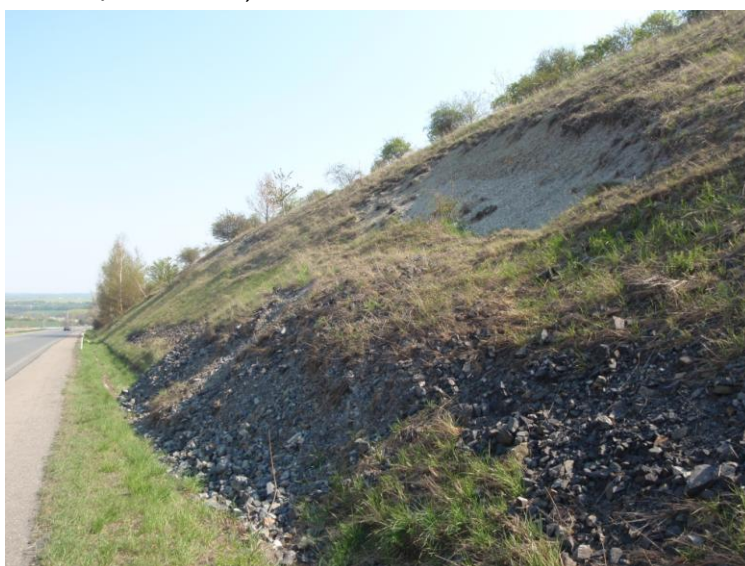
OBRÁZEK 95: POHLED NA NEJVĚTŠÍ SESUV V ZÁŘEZU. 19.4.2011

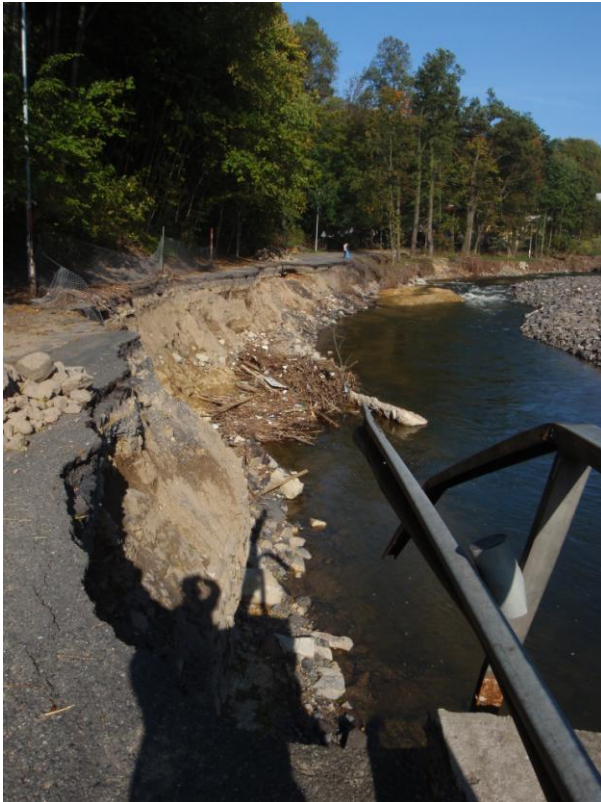
OBRÁZEK 98: ZBORCENÁ ZEĎ POD FRÝDLANSKÝM ZÁMKEM.

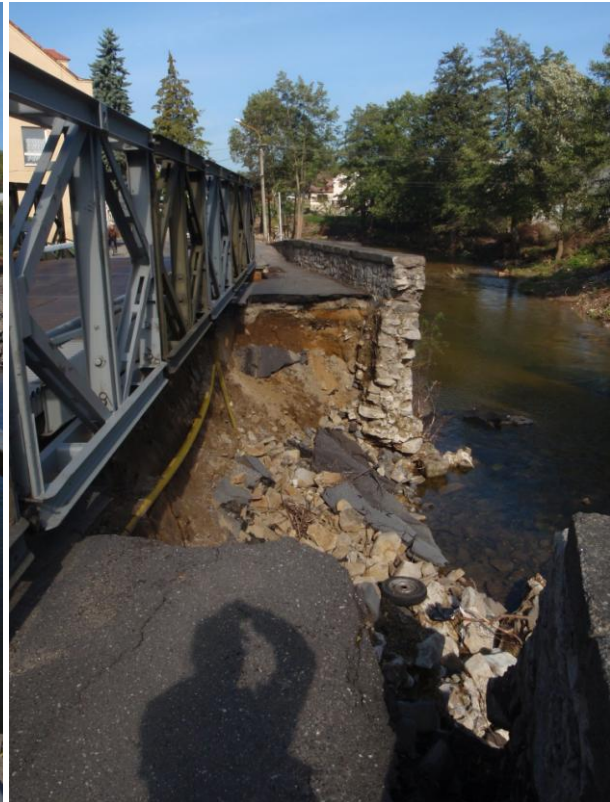
OBRÁZEK 99: ZBORCENÁ OPĚRNÁ ZEĎ V RASPENAVĚ.

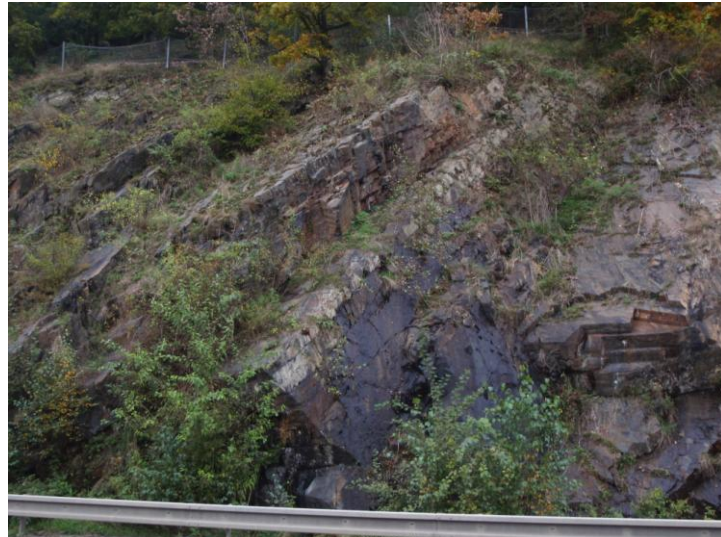
OBRÁZEK 102: POHLED NA ČÁST SKALNÍHO ODŘEZU, TMAVÁ MÍSTA UKAZUJÍ MÍSTA VÝVĚRŮ PODZEMNÍ VODY, V TOMTO MÍSTĚ BYLO ZA SVODIDLY NALEZENO NEJVÍCE ÚLOMKŮ. ARCHIV AUTORA

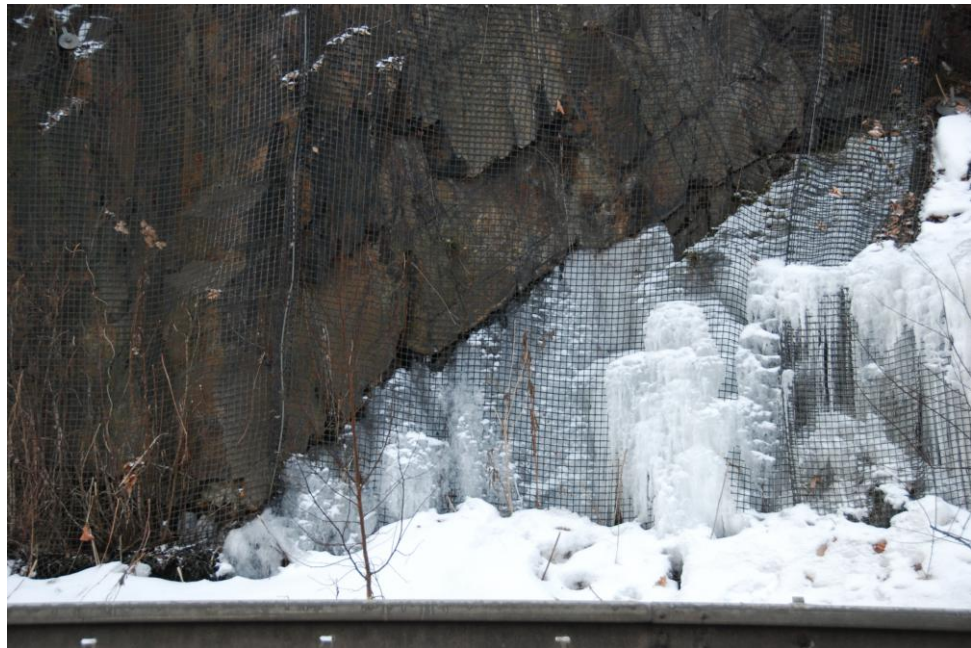
OBRÁZEK 104: UKÁZKA JEDNÉ Z PUKLIN, Z NÍŽ NA STĚNĚ VYTĚKÁ VODA ( 4.1.2011)

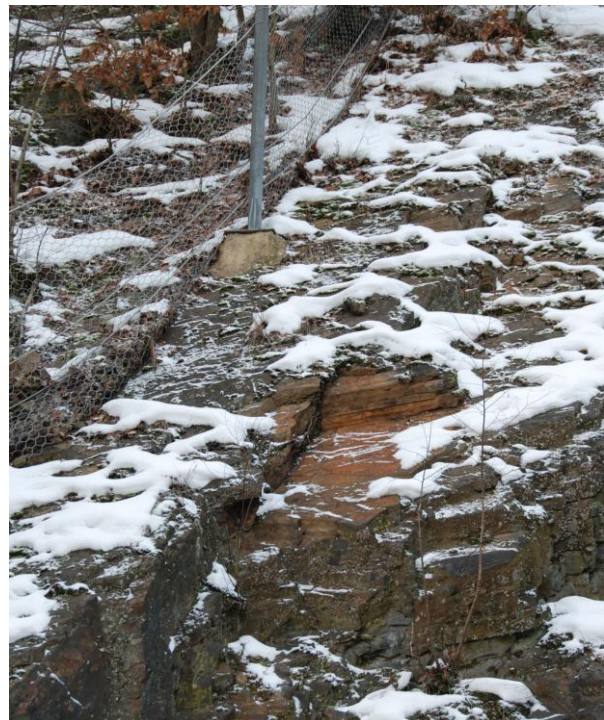
OBRÁZEK 105: UKÁZKA JEDNOHO Z MENŠÍCH VYJETÍ BLOKŮ PODÉL VRSTEVNATOSTI ( 4.1.2011)
