**EKOMORFOLOGICKÝ MONITORING A ZHODNOCENÍ
ANTROPOGENNÍ UPRAVENOSTI ŘÍČNÍ SÍTĚ
V POVODÍ SLUBICE**

Bakalářská práce

Kateřina Kujanová

Praha 2008

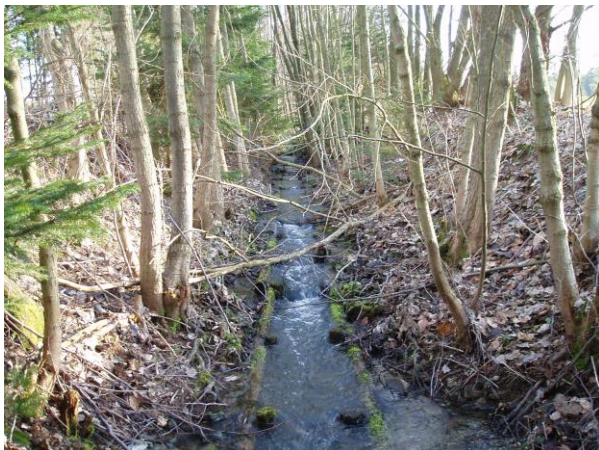
Foto 1: Napřímené koryto Slubice opevněné v patách břehů kulatinou

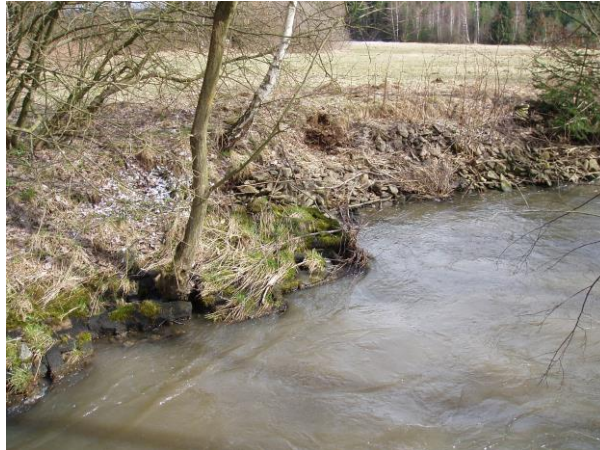
Foto 2: Slubice před soutokem s Chrudimkou, v místech poškozeného opevnění vegetačními tvárnice se tvoří nátrže

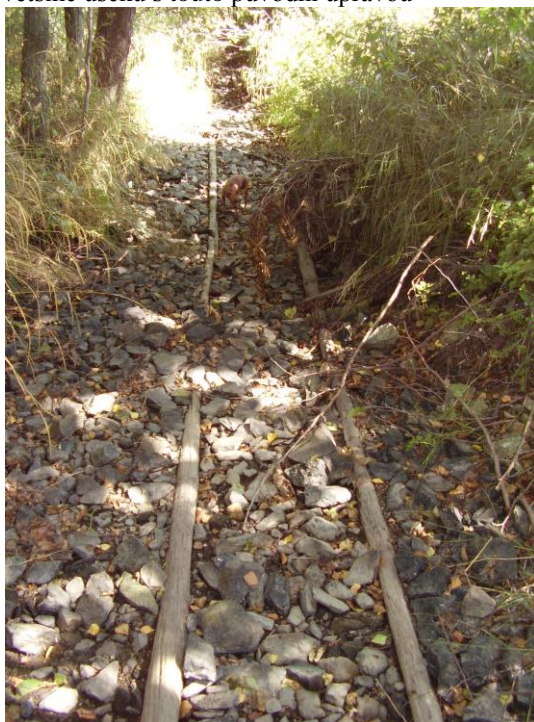
Foto 3: Zbytky úpravy kulatinou v březích a kamenným pohozen, tento stav odpovídá většině úseků s touto původní úpravou

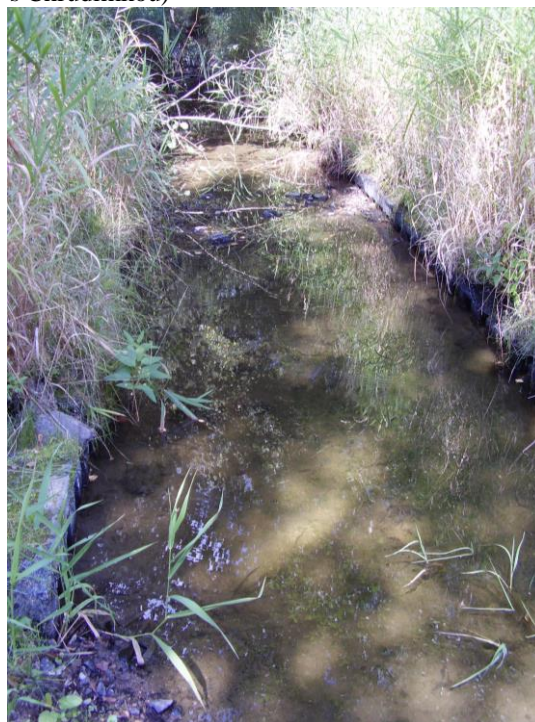
Foto 4: Vegetační tvárnice tvoří obdélníkový tvar příčného profilu koryta (Slubice před soutokem s Chrudimkou)

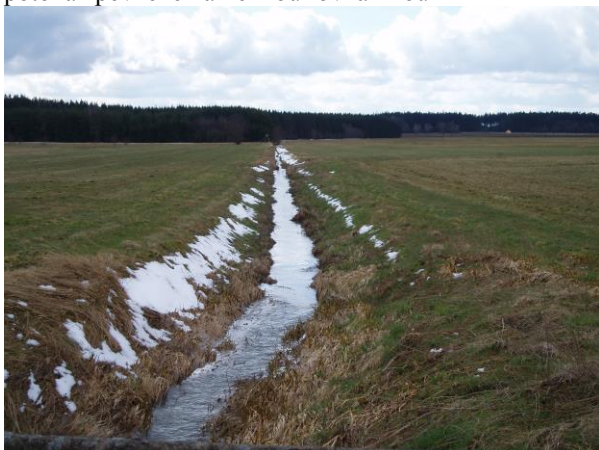
Foto 5: Napřímené koryto Barchaneckého potoka zpevněné kamennou rovnaninou

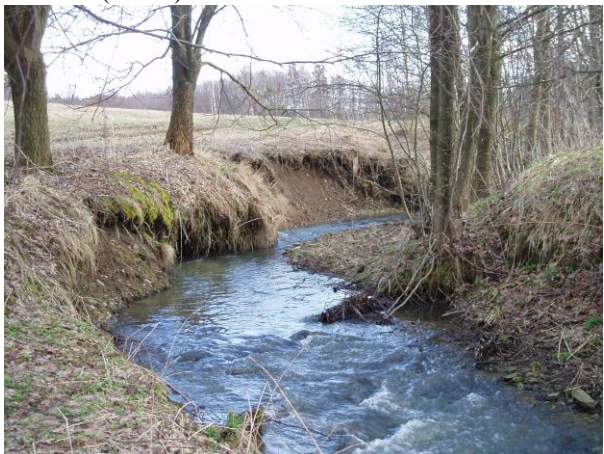
Foto 12: Nátrže v původně napřímeném úseku SLU011 (III.ES)

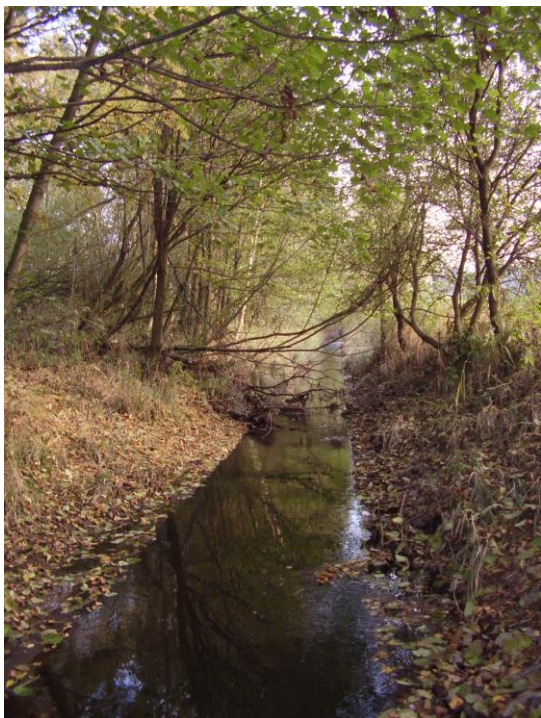
Foto 14: Napřímené koryto opevněné vegetačními tvárniciemi za nízkého stavu vody - SLU024 (IV.ES)

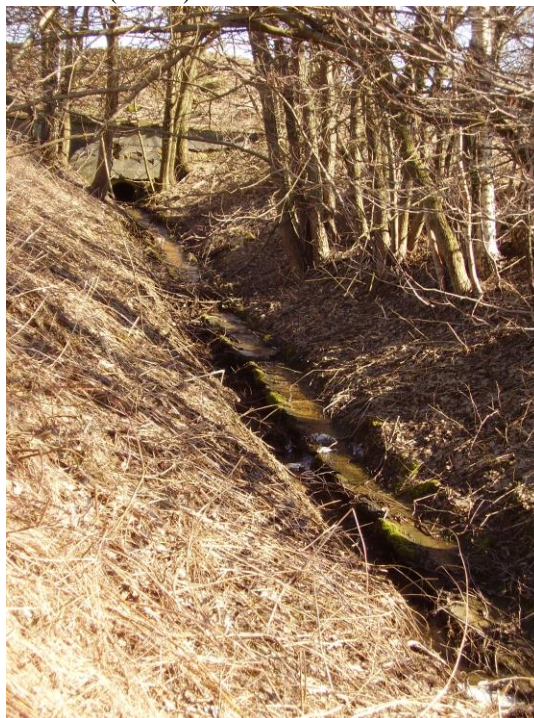
Foto 15: Umělé koryto přítoku P01, dno původně žlabovkami, dnes voda teče spíše mimo tuto úpravu - P01001 (IV.ES)

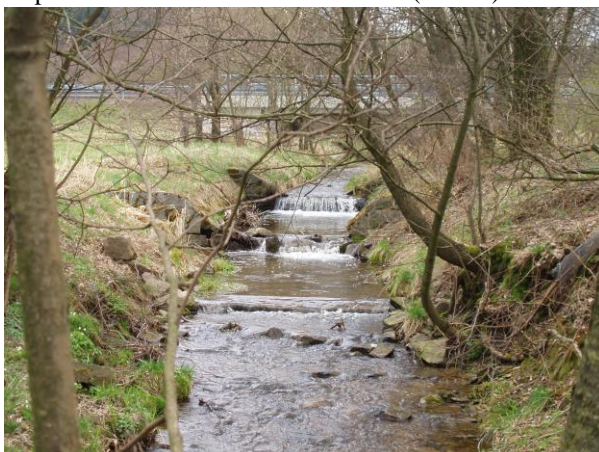
Foto 18: Revitalizovaný úsek Černého p. se dvěma stupni z lomového kamene - CER015 (III. ES)

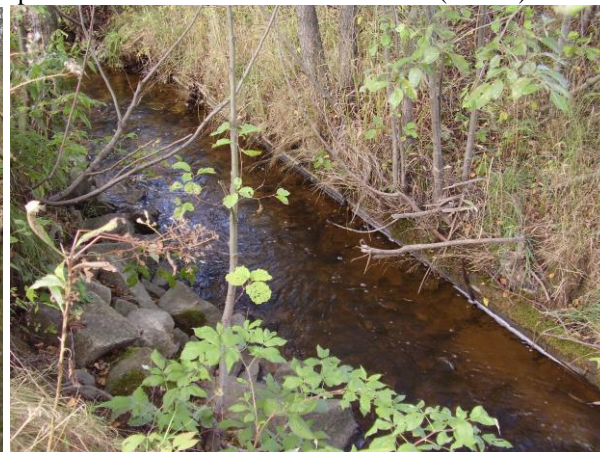
Foto 19: Zbytky kulatiny v březích a nátrž zpevněná pohozelem z hrubého kamene - CER015 (III. ES)

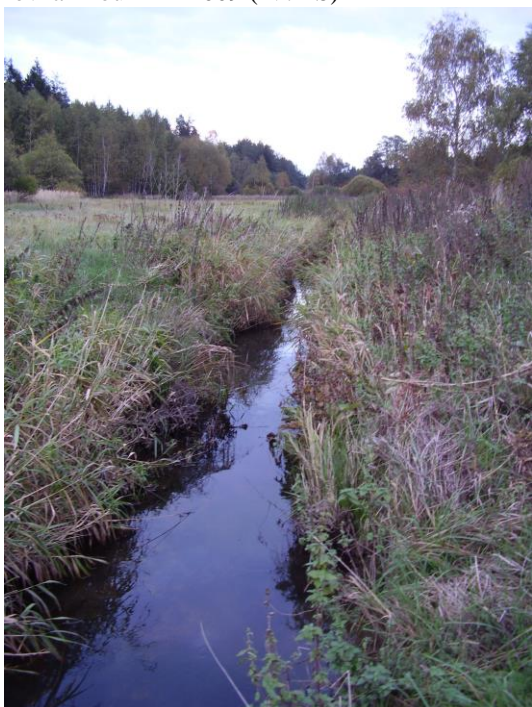
Foto 22: Zarostlé koryto Barchaneckého potoka zpevněné ve dně a březích kamennou rovnaninou - BAR009 (IV. ES)

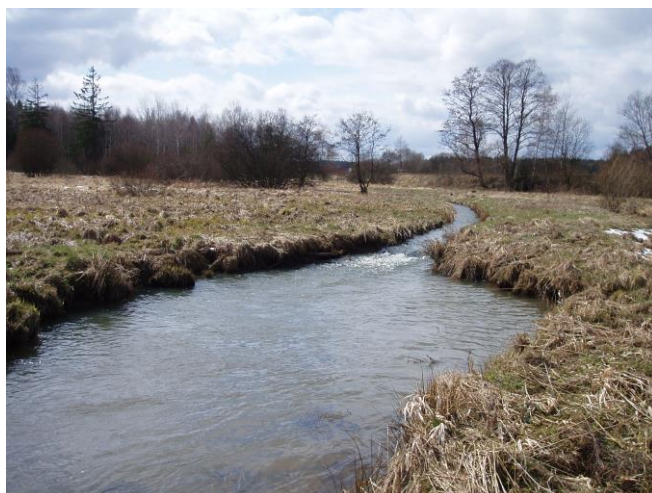
Foto 23: Konec opevnění dna a břehů Barchaneckého potoka, koryto se výrazně rozšiřuje a přechází v rybník Januš - BAR010 (III. ES)

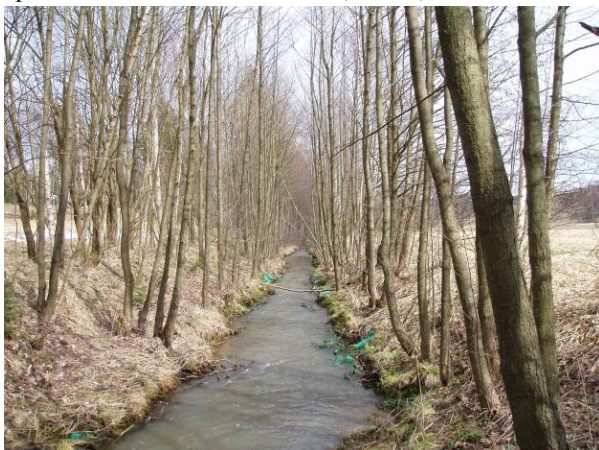
V úsecích BAR012 až BAR014 je koryto opevněno síťovinou (Foto 24). Kanál od bezpečnostního přelivu Januše (úsek BAR111) je v březích opevněn kulatinou a zasypán hrubým štěrkem, tento úsek je velmi výrazně zahlouben, těsně pod přelivem až na skalní podloží (Foto 26), v těchto místech dochází k podemílání neopevněného břehu a sesouvání tohoto břehu do koryta (Foto 27). Úseky BAR111, BAR012 a BAR013 jsou hodnoceny IV. ES. Koryto úseku BAR015 bylo původně opevněno síťovinou, kulatinou i kamenným pohozením, žádná z těchto úprav už zde v současné době není. Koryto tohoto úseku je méně zahloubené, proudění je zde více diversifikované a nachází se zde více erozních a akumulčních tvarů. Nátrže v březích jsou zpevněny kamenným pohozením a nachází se zde také zdrsněný skluz z polovegetačních tvárníc (Foto 25). Úsek BAR014 a BAR015 jsou hodnoceny III. ES jako středně antropogenně ovlivněné.

Foto 24: Napřímené koryto pod rybníkem Januš zpevněné síťovinou - BAR012 (IV. ES)

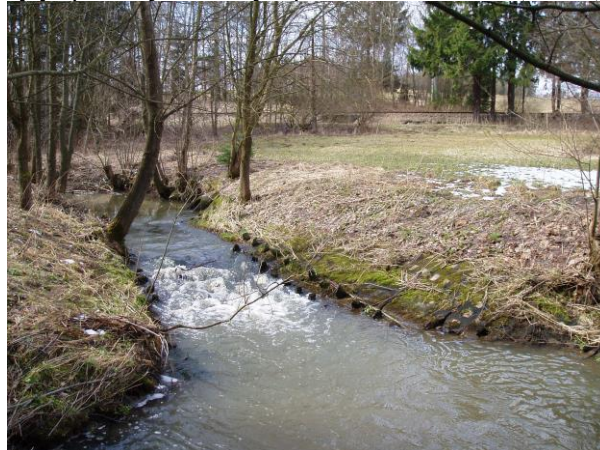
Foto 25: Zdrsněný skluz z vegetačních tvárníc, nátrže byly zpevněny kamenným pohozem - BAR015 (III. ES)

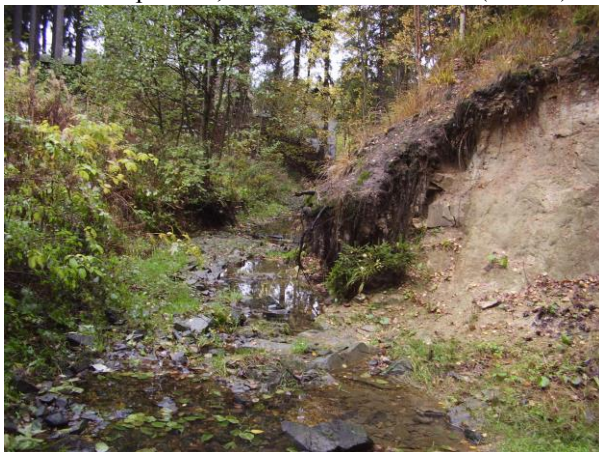
Foto 26: Kanál od bezpečnostního přelivu zahloubený až na skalní podloží, eroze břehu - BAR111 (IV. ES)

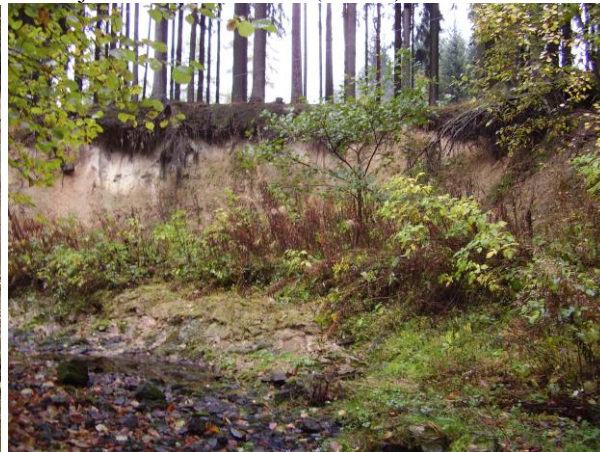
Foto 27: Sesouvání břehu do koryta kanálu, výška břehu je cca 5 m - BAR111 (IV. ES)

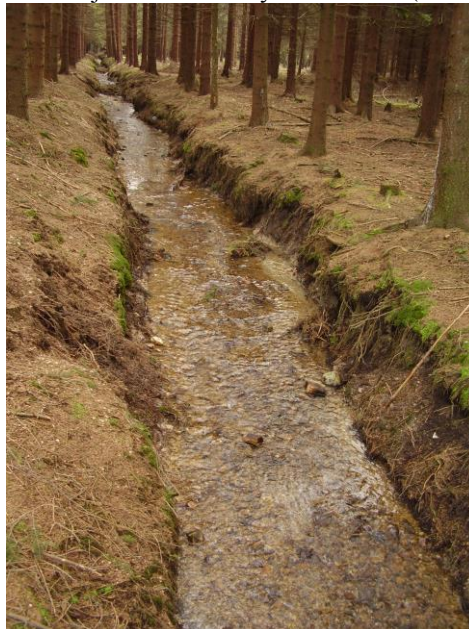
Foto 29: Napřímené koryto téhož toku s břehy sesouvajícími se do koryta - P05004 (III. ES)

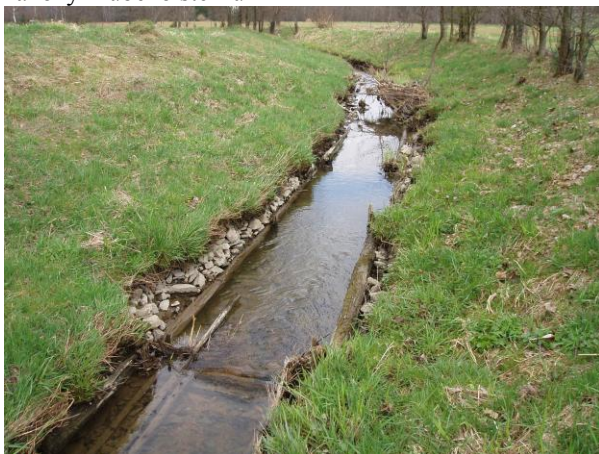
Foto 36: Poškozené opevnění koryta kulatinou a záhozy hrubého šterku

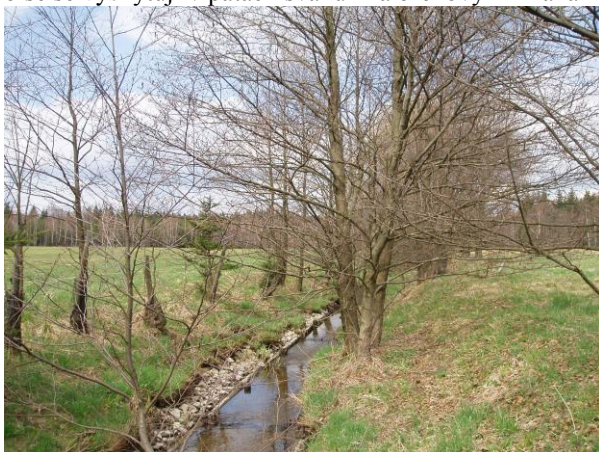
Foto 38: Koryto Slubice je místy až 1,5 m zahloubeno, olše se vyskytují v patách svahů i za břehovými hranami

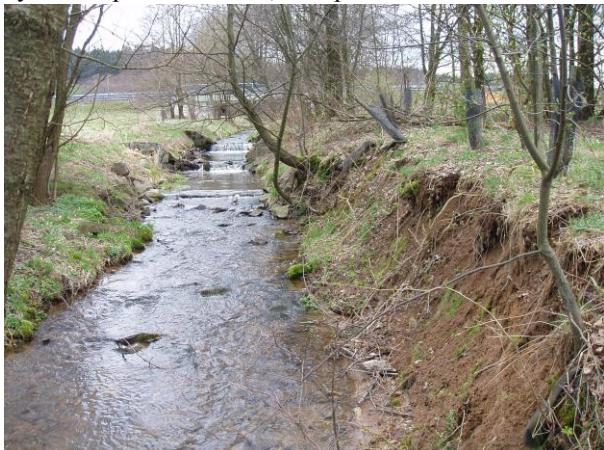
Foto 40: Horní část revitalizovaného úseku, značná eroze vysokého příkřejšího břehu, 2 stupně z lomového kamene

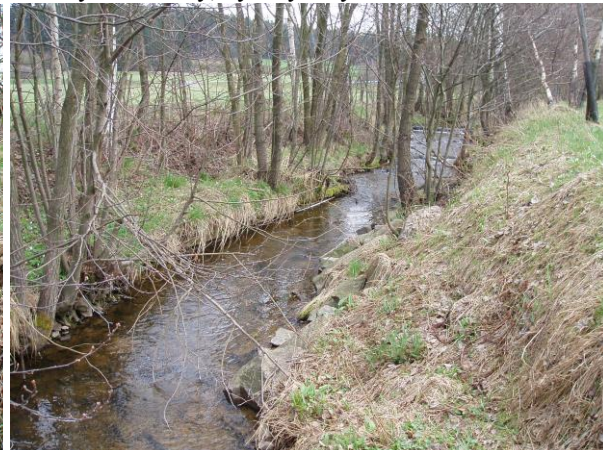
Foto 41: Zbytek opevnění kulatinou, zpevnění břehu velkými kameny, vysoký levý břeh

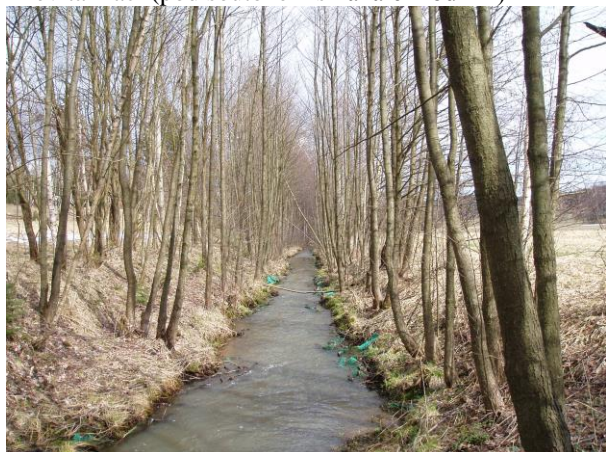
Foto 44: Úsek Barchaneckého potoka vybraný k revitalizaci (pod soutokem s kanálem od BP)

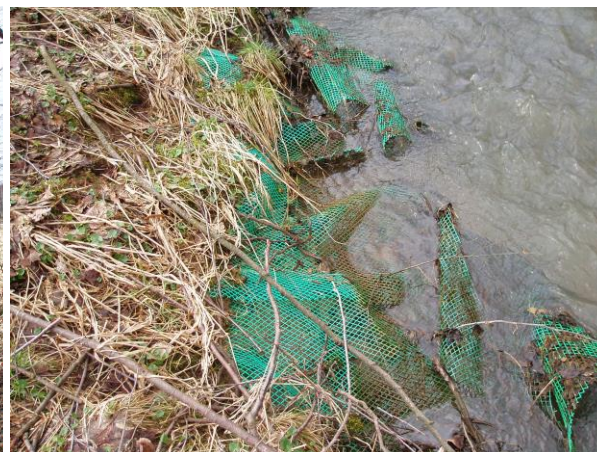
Foto 45: Detail síťoviny v patě břehu
