**Universita Karlova v Praze
Přírodovědecká fakulta**

Tunel Blanka, inženýrskogeologické problémy a rizika ražby
The Blanka tunnel, geological hazards and problems during boring

Diplomová práce

Praha 2016

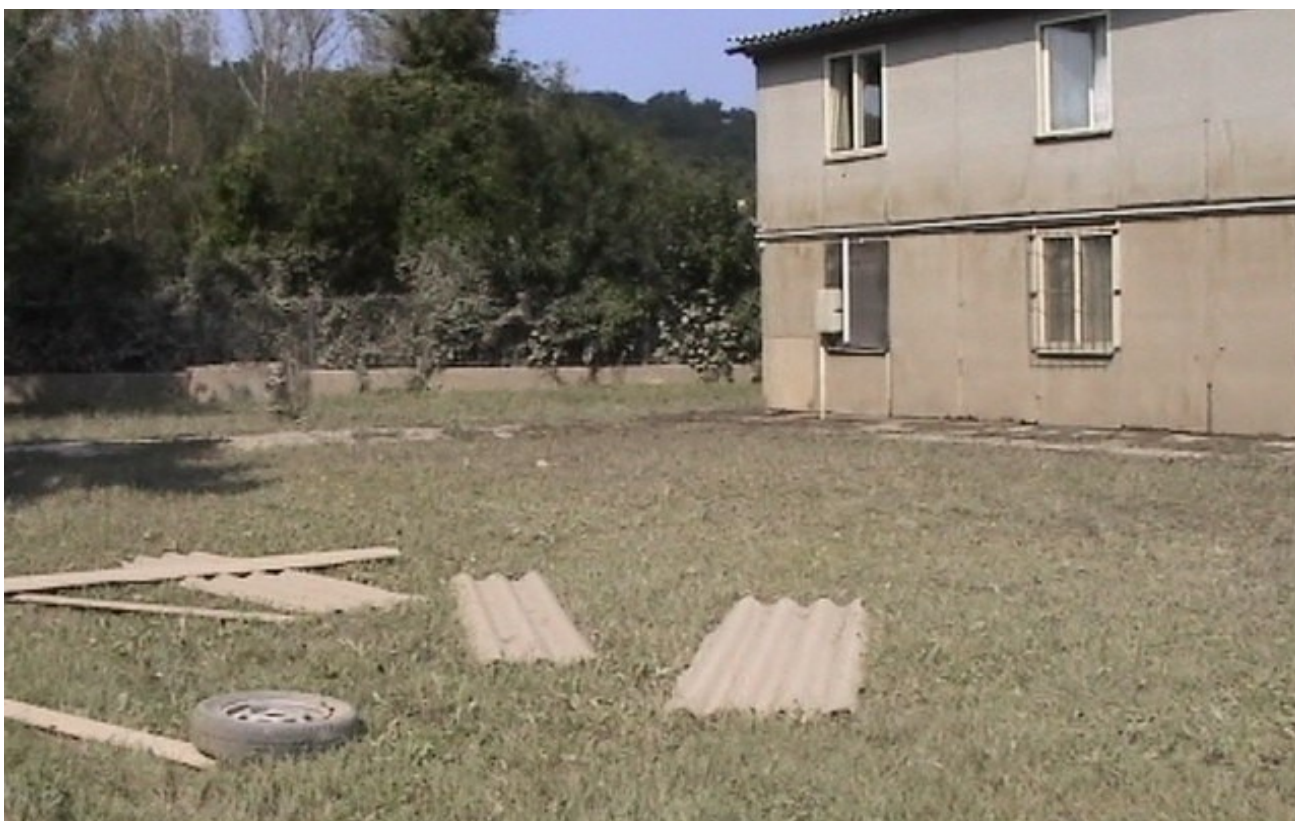
Po vyražení 20 metrů ale přišel 13. srpen 2002 a s ním nepředpokládaný nepřítel – říční voda. Povodeň mimořádného rozsahu (v profilu Trója Vltava kulminovala na kótě 187,45 m. n. m.), znamenala přerušení jakýchkoliv průzkumných prací, protože terén v celém úseku budoucích tunelů od portálů Trója až ke Šlechtově restauraci byl zaplaven místy až 6 metry vody. Došlo k zatopení těžebního pracoviště a voda vnikla i do již vyraženého díla. Následkem povodně došlo ke škodám na strojním zařízení a především ke dvouměsíčnímu zastavení ražby v důsledku čerpání vody a oprav zaplaveného díla.

Obr 2 na předchozí straně: Stav areálu s těžní věží po povodni v srpnu 2002 – voda dosáhla až k parapetům okem v patře administrativní budovy. (Metrostav a. s.)

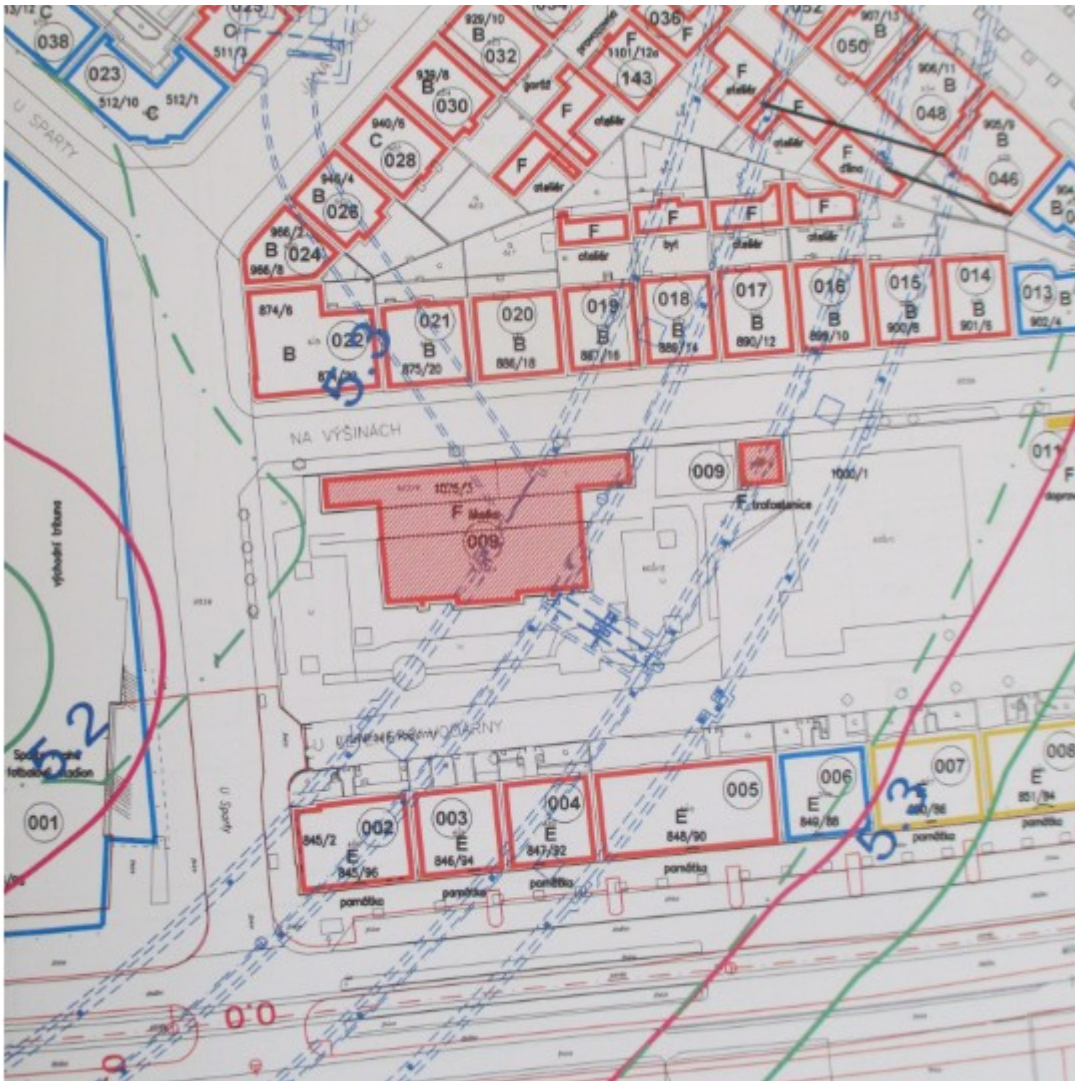
Objekt Na Výšinách 3/1075 byl záměrně vybrán pro svou pozici vůči tunelu. Jak je patrné na obrázku č. 4, leží východní část objektu přímo nad křížením tunelů, zatímco západní část leží mimo tunely.

Obr 4: Rozmístění ražených děl pod objekty v ulicích Milady Horákové/Na Výšinách. Červeně vyplněný objekt je sledovaný objekt 3/1075. Červeně orámované objekty byly ovlivněny ražbou, modře orámované objekty byly ovlivněny částečně a žlutě orámované objekty byly sledovány bez zjištěných deformací. (Zdroj: Satra s.r.o.)

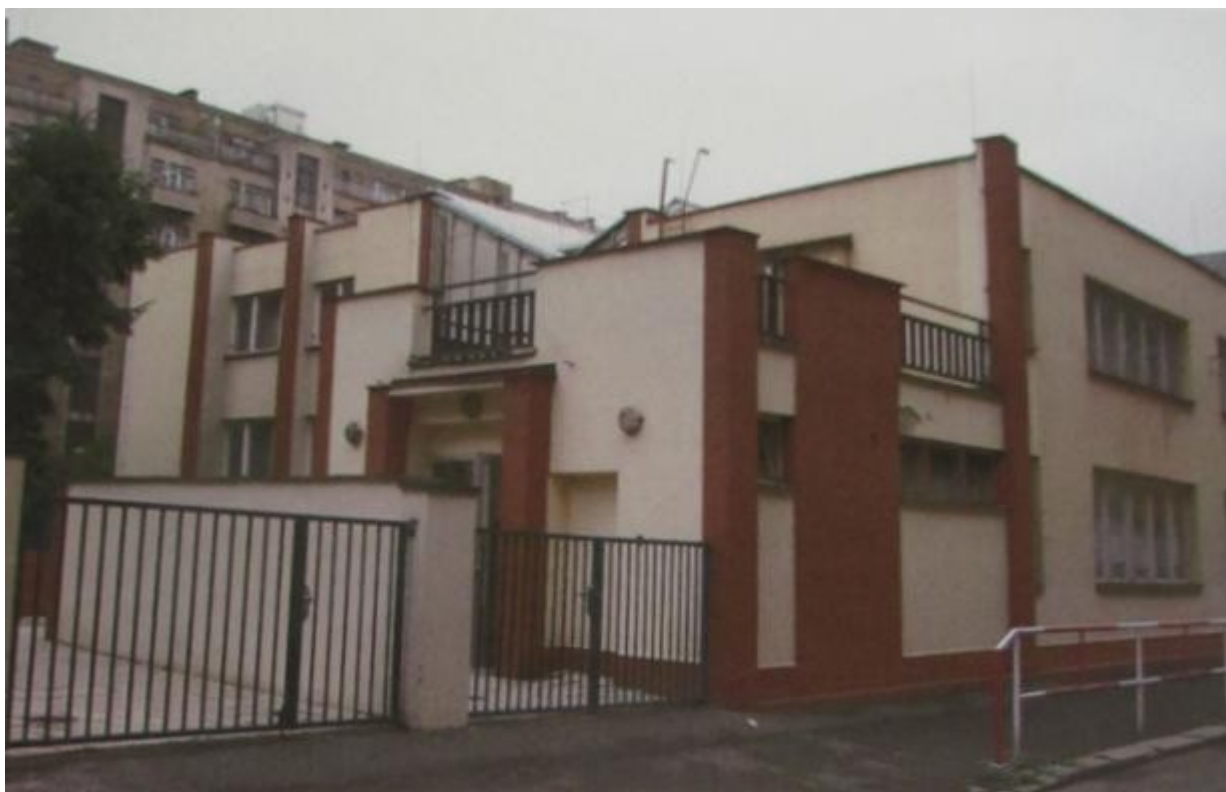
**Obr 6 : Pohled na objekt Na Výšinách 3/1075 na východní část budovy B1 vlevo a B2 vpravo.
Opadnutí omítky na budově B2 nesouvisí s ražbou tunelů. (stav léto 2008, archiv MŠ Na Výšinách)**

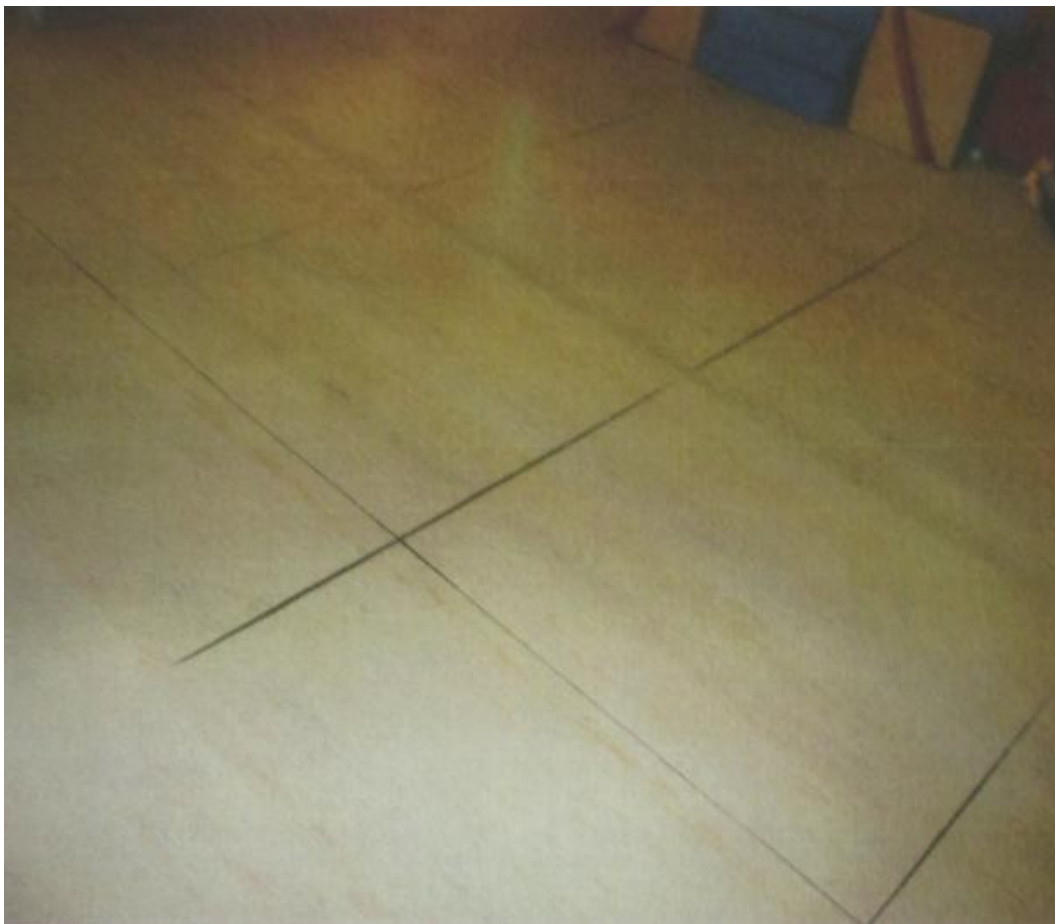
V průběhu října 2009 se objevily první známky pohybu stavby. V přízemní části budovy B1 začalo docházet k rozevírání spár podlahy z PVC. Rozevírání spár bylo viditelné v JV rohu budovy B1 a v menší míře i v SZ rohu budovy B02. V případě budovy B1 se jednalo o viditelné rozjíždění podlahy s mezerami mezi PVC deskami od 1 mm až do 10 mm. U budovy B2 šlo o popraskanou betonovou podlahu s prasklinami do šíře 0,3 mm. Postupně se v celém přízemí objektu B1 objevovaly trhliny v podlaze s jednotnou orientací Z-V (souběžně s objektem) o rozevření do 0,2 mm.

Obr 8 : Archivní snímek poškozené podlahy v místnosti lehárny/herny v JV rohu budovy B1 v důsledku nerovnoměrného sedání objektu (archiv MŠ Na Výšinách).

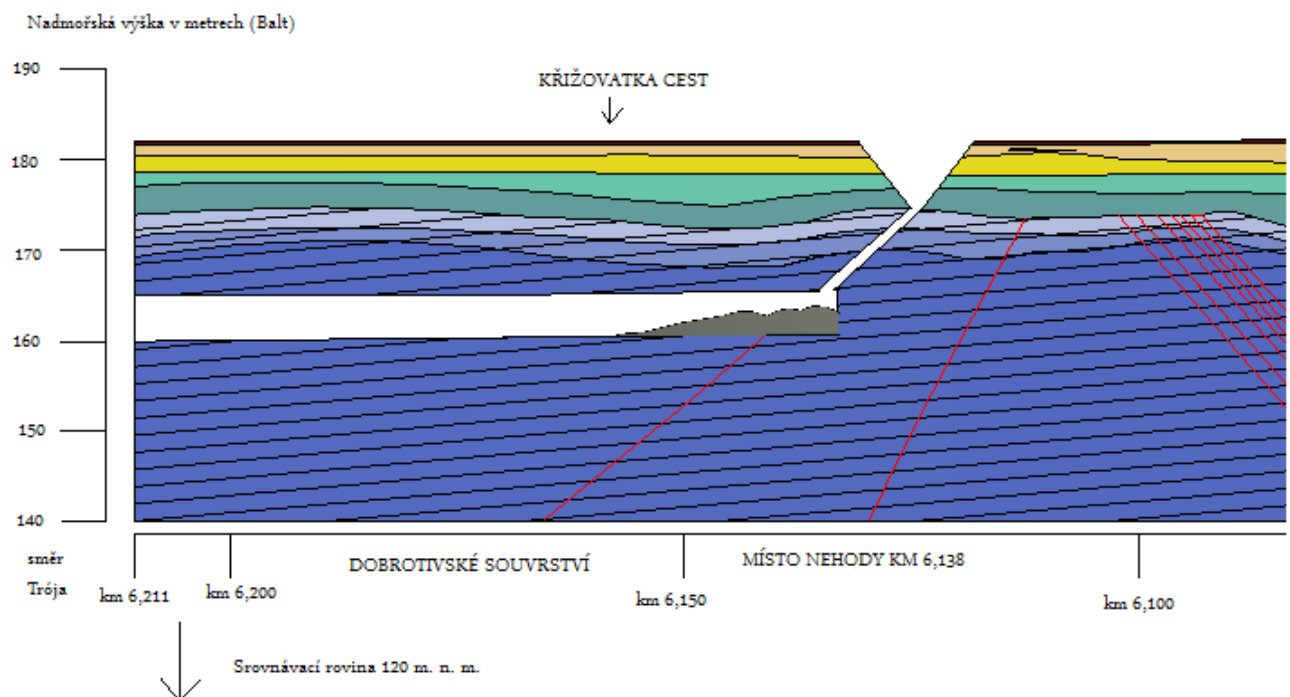
„V ranních hodinách dne 20.5 došlo k uvolnění bloku horniny o délce strany nad 2 metry ze stropu kaloty v km 6,138 následnému poškození primárního ostění. Po vypadnutí bloku následovalo rychlé progresivní šíření nadvýlomu do nadložních vrstev. V okamžiku vniknutí kvartérních sedimentů do tunelu byla již jakákoliv záchrana díla marná. Celkem asi 1400 m³ kvartérních sedimentů zavalilo prostor kaloty . Současně začala vnikat do díla voda z kvartérních vrstev o průtoku až 70 litrů za sekundu. Sesuv zavalil kalotu do vzdálenosti 40 metrů od místa nehody.“ (vyprávění přímých účastníků havárie)

Obr 11: Řez místem nehody v km 6,138 ze dne 20. 5. 2008. Řez je veden osou tunelu. Červené linie označují tektonické projevy (pukliny, poruchová pásma, výrazné diskontinuity).

Nadloží v místě nehody mělo mocnost 16,2 metru, z toho asi 8 metrů tvořila skalní hornina. Kvartér má v místě nehody mocnost kolem 8 metrů. Jedná se zejména o štěrkopíský až hrubozrnné štěrky které jsou velmi propustné. Tomu odpovídá následný přítok vody z kvartéru do tunelu v místě nehody.

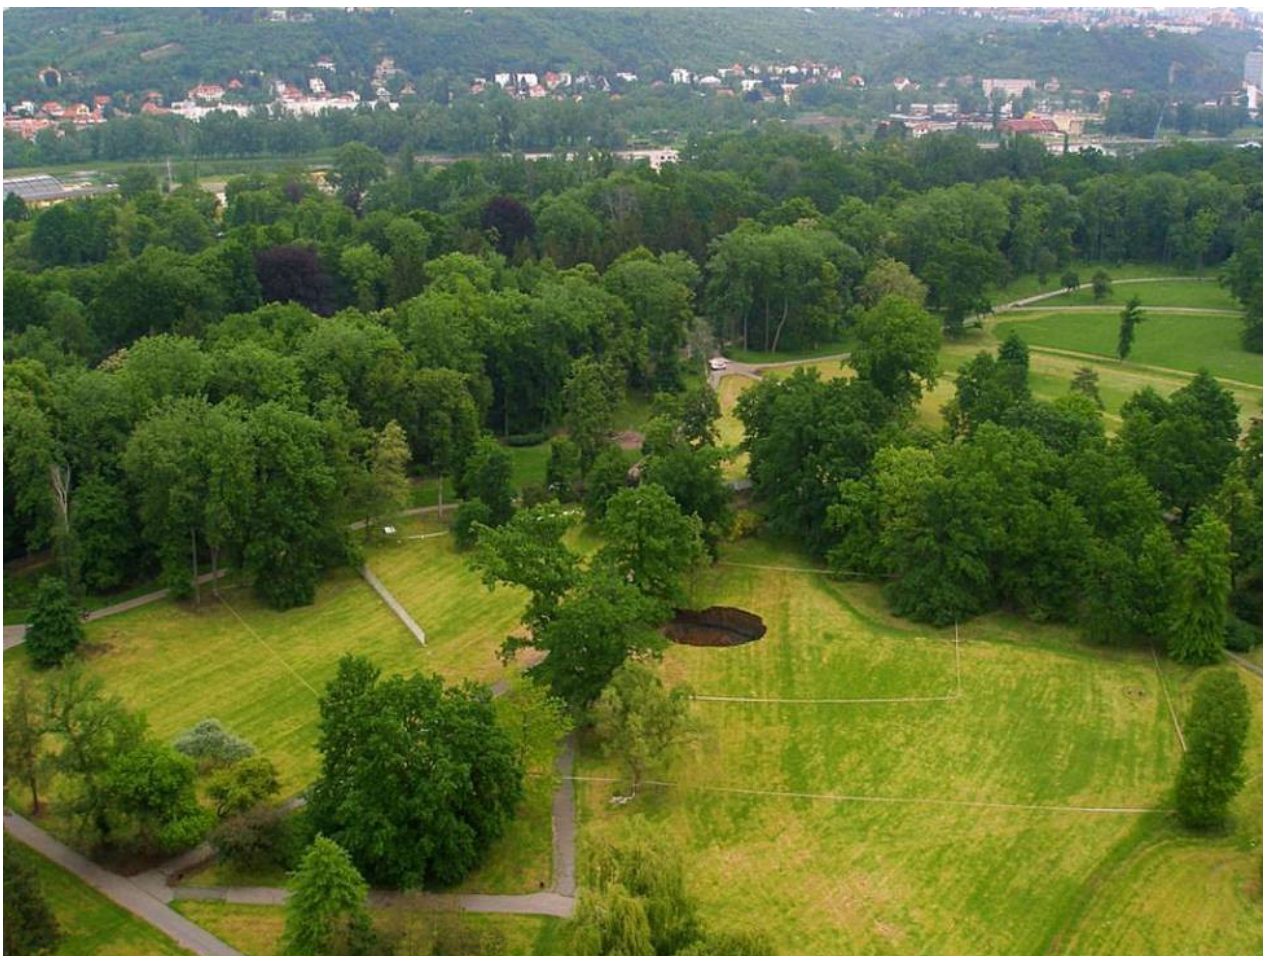
Nehoda jen díky velmi brzké ranní hodině neskončila újmou někoho z četných návštěvníků parku Stromovka. Samotná čelba byla po vypadnutí bloku evakuovaná a ke zranění osob nedošlo. Na povrchu vznikl v těsném sousedství asfaltové cesty kráter o průměru 17 metrů a hloubce 20 metrů.

Obr 12: Situace ve Stromovce v ranních hodinách dne 20.5.2008 (Autor: Jan Brož, Aerodata)

V druhé fázi došlo k odtěžení vlastního závalu a vytvoření svahu o přirozeném sklonu v místě propadu. Po provizorním zajištění vytvořeného svahu byla pod deskou provedena trysková injektáž a prostor za závalem byl zajištěn tlakovou injektáží. Teprve po proinjektování prostoru před novou čelbou byl v místě závalu zřízen mikropilotový deštník a ražba mohla pokračovat.

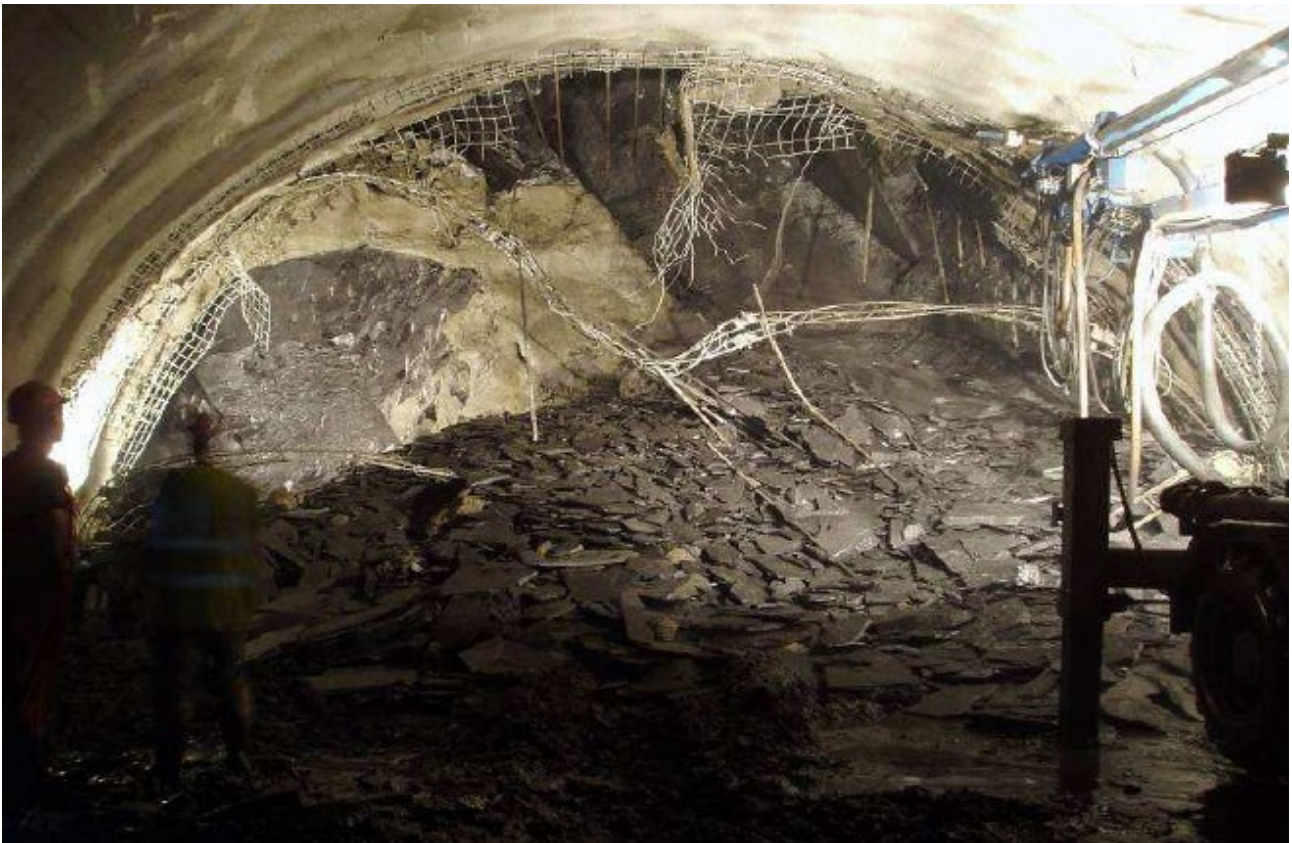
Obr 13: Pohled na zavalenou čelbu krátce po vzniku havárie dne 20.5.2008 (Satra spol s r. o.)

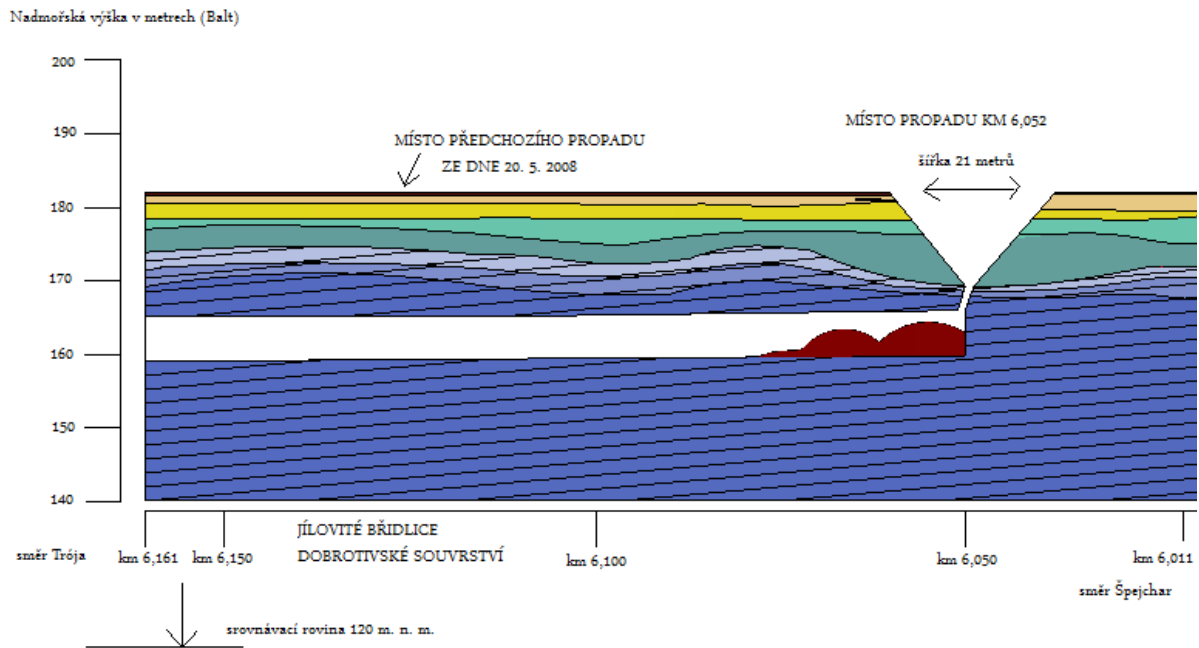
Při ražbě kaloty bezpečnostního zálivu však došlo 12. 10. 2008 v 10:02 k propadu nadloží a vyvalení kvartérních sedimentů do tunelové trouby.

Obr 15: Řez místem nehody ze dne 12. 10. 2008. Řez je veden v ose tunelu.

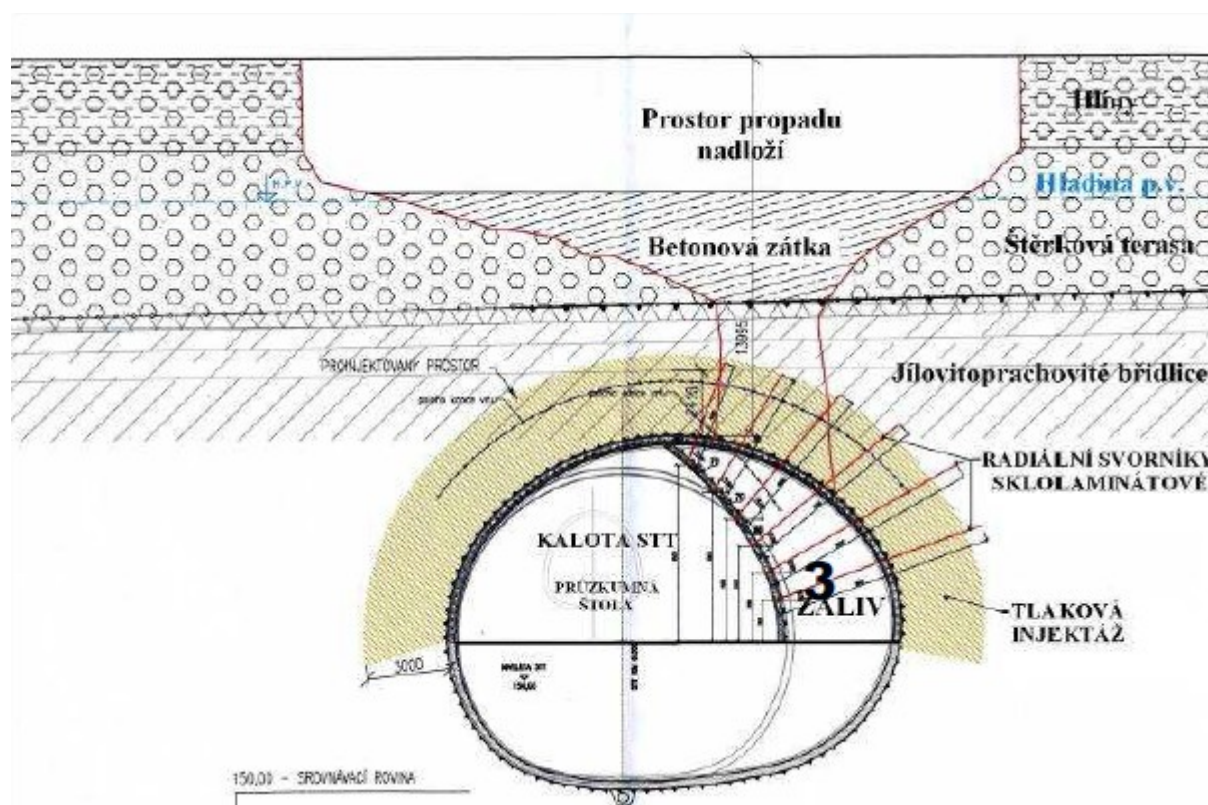
Obr 16: Situace v místě havárie ještě s nezakreslenou sníženou mocností skalního nadloží (Satra spol s r. o.)

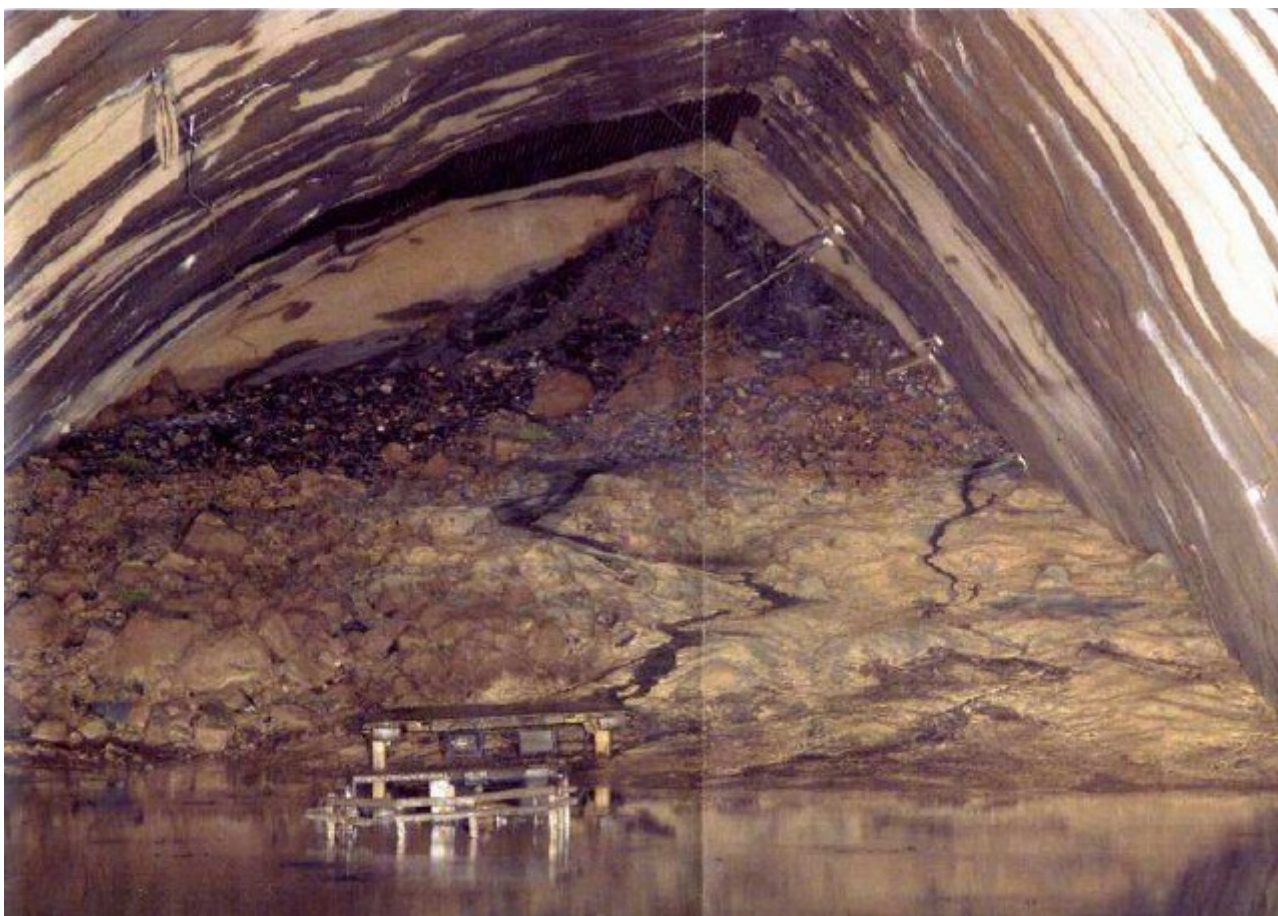
Obr 17: Prostor havarované čelby v km 6,052 krátce po nehodě. (Foto Alford Duriš)

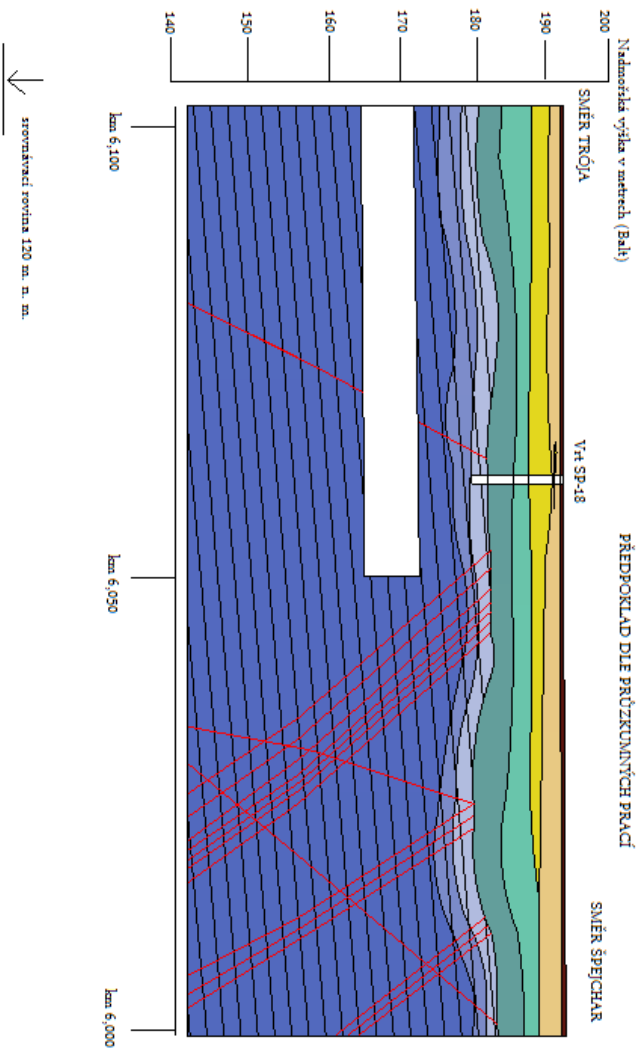
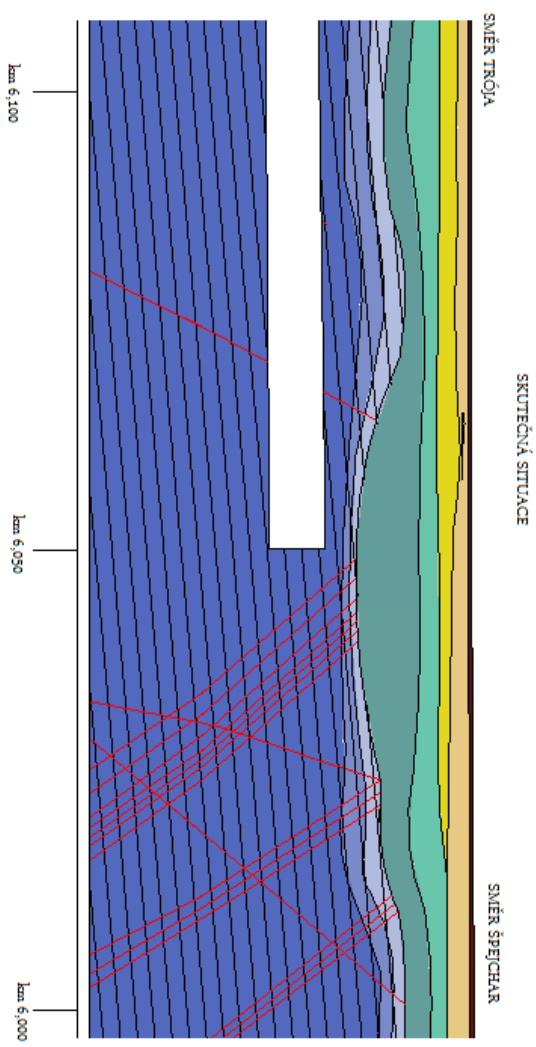
Obr 18 na následující straně: Porovnání předpokládané (řez vlevo) a skutečné (řez pravo) geologie v místě nehody

Jílovité břidlice dobrotivského souvrství pod Stromovkou v případě odhalení rychle podléhají degradaci a to v řádu prvních týdnů. V případě ražby tunelu je proto nutné provést co v nejrychlejší době zajištění stropu tunelu ostěním. Při ražbě dvoupruhového profilu není problém vyrazit kalotu v plném profilu během několika málo dní. Zde se však ražba kaloty protáhla na více než dva týdny a po celou dobu byla kalota jen provizorně zajištěna.

Ze sledu událostí vyplývá, že v případě změny metody ražby v místě nehody nemuselo k nehodě dojít. Zcela určitě by k nehodě nedošlo v případě přemístění zálivu na místo s lepšími geologickými podmínkami.

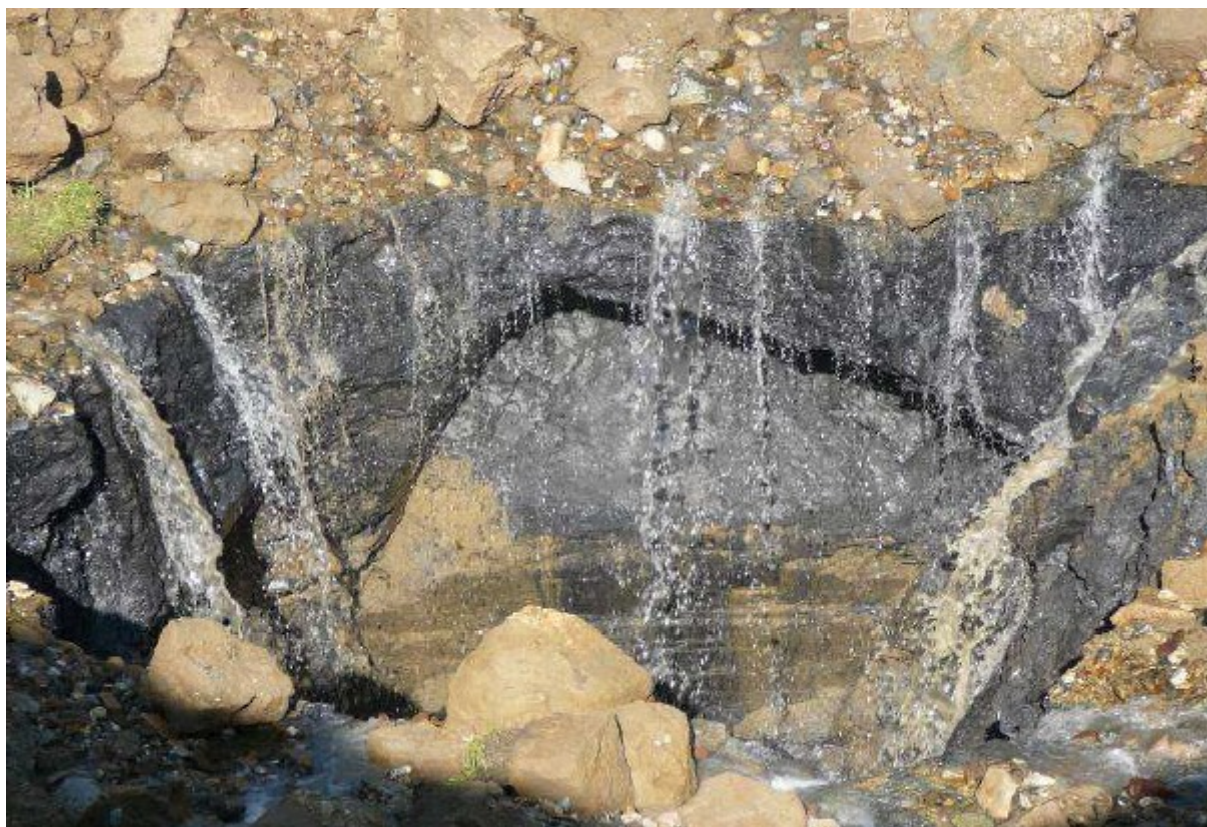
Obr 19: Přítoky vody z kvartérních sedimentů do otvoru vzniklého propadem v km 6,052 (Barták J., 2010). Snímek je výbornou ukázkou vysoké propustnosti kvartérních uloženin v dolní části Stromovky. Do místa havárie přitéká z kvartérních sedimentů více než 10 litrů vody za sekundu.

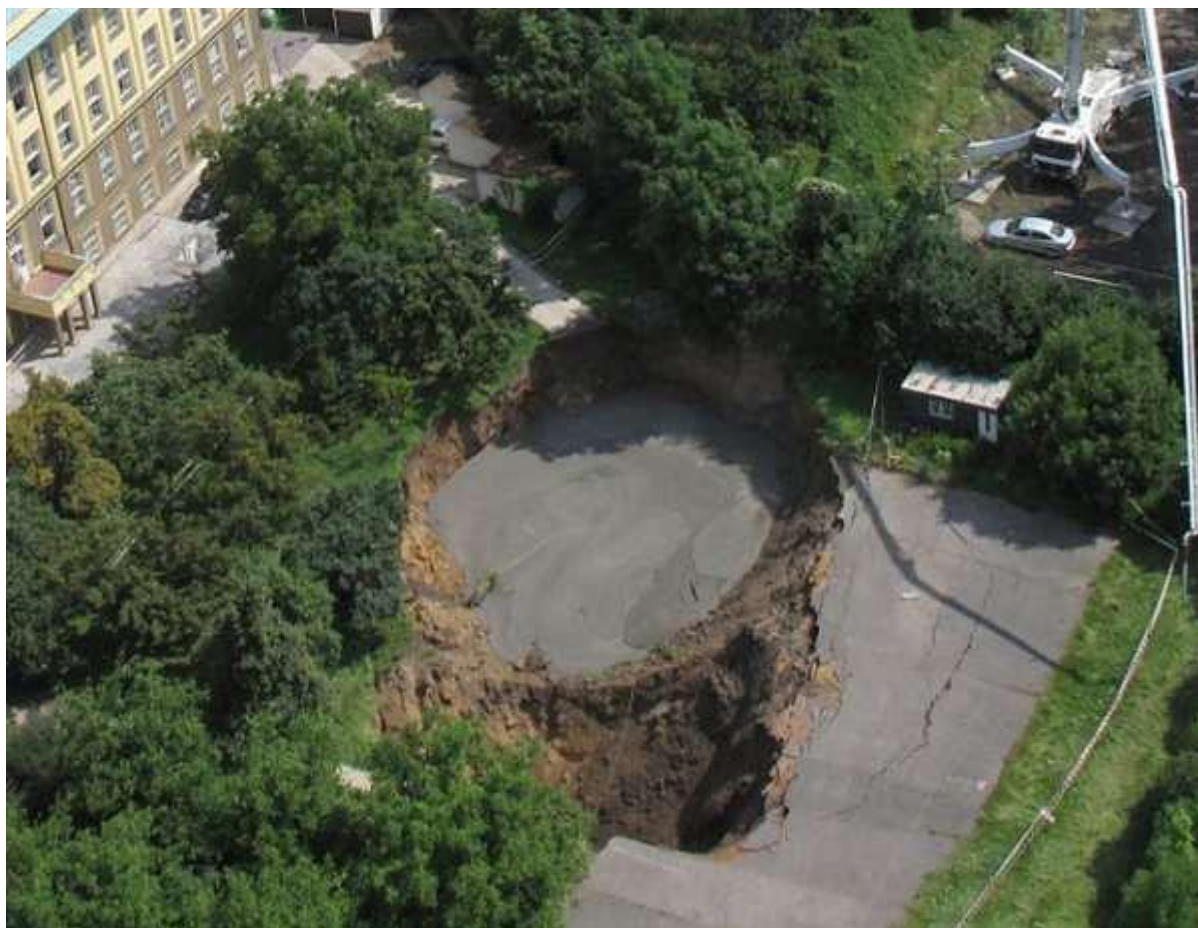
Ve večerních hodinách dne 5. 7. 2010 probíhala v podzemí práce na střední kalotě severní tunelové trouby. V 23:30 došlo k porušení stropu střední kaloty a k následnému zcela nečekanému závalu, kdy vzniklý kužel dosáhl povrchu a vznikl kráter o průměru 30 metrů a 20 metrů hluboký. Následkem závalu došlo ke zničení části zpevněné plochy přilehlého parkoviště užívaném zaměstnanci přilehlé budovy Ministerstva kultury ČR. Vzhledem k pozdně večerní době ,a protože byl následující den státní svátek, se zde v době nehody nenacházelo žádné zaparkované vozidlo.

**Obr 21: Situace následující den po propadu fotografovaná od křižovatky ulic U Brusnice a Jelení .
(archiv hlavního města Prahy)**

S ohledem na vyšetřování nehody a provádění sanačních opatření probíhalo zmáhání závalu až od 24. 1 do 30. 3. 2011. Bylo rozhodnuto obě poškozené stěny vybourat a ostění vybudovat celé znovu.

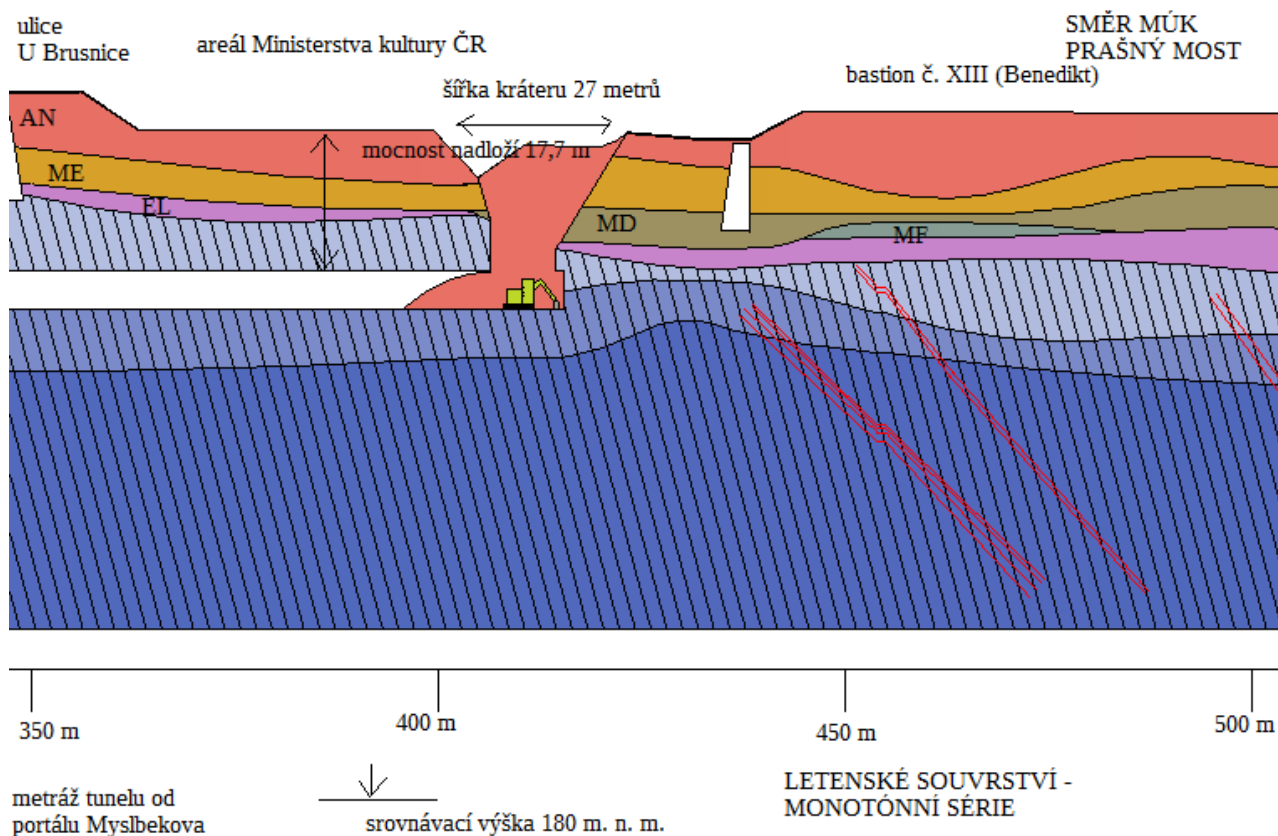
V místě nehody je v nadloží 2,5 metru přemístěné spraše (antropogen), dále 6 metrů mocná vrstva spraší, 4 metry mocná vrstva deluviálních hlín a 2 metry eluvia letenských břidlic (materiál charakteru tuhého jílu). Skalní hornina v nadloží má mocnost pouze kolem 1 metru a jde o silně zvětralou prachovitou břidlici. Výskyt podzemní vody nebyl při propadu zjištěn.

Obr 22: Řez místem nehody ve směru Z-V (nepřevýšeno)

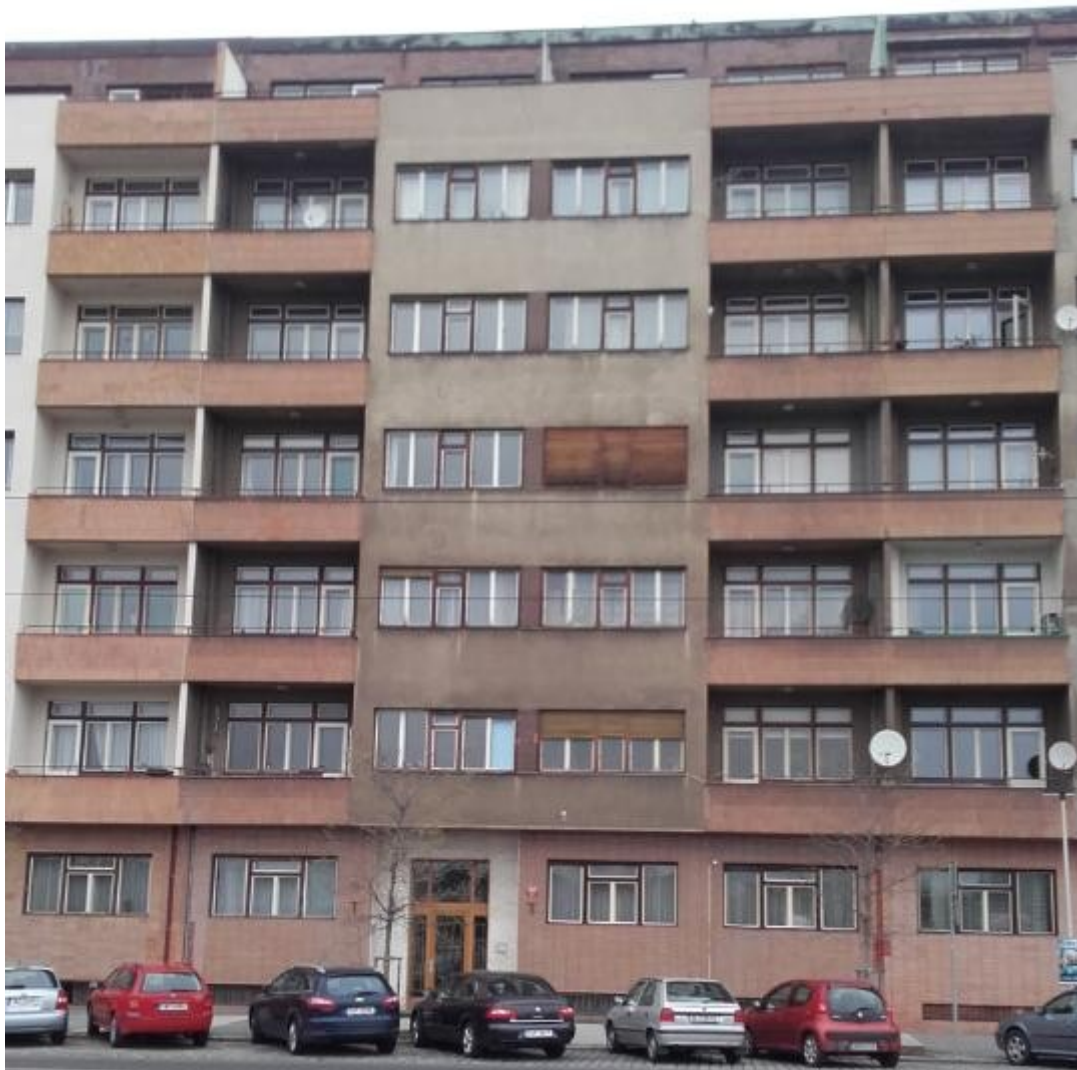
Obr 23: Objekt Milady Horákové č. p. 849/88 při pohledu od Letenské pláně. Ostatní domy bloku „Molochova“ mají od jihu identický vzhled. V posledním patře nad vchodem je patrná vertikálně orientovaná trhлина vzniklá pravděpodobně teplotní roztažností objektu a nikoliv vlivem ražby . Dle sdělení místních obyvatel je trhлина staršího data než tunel.

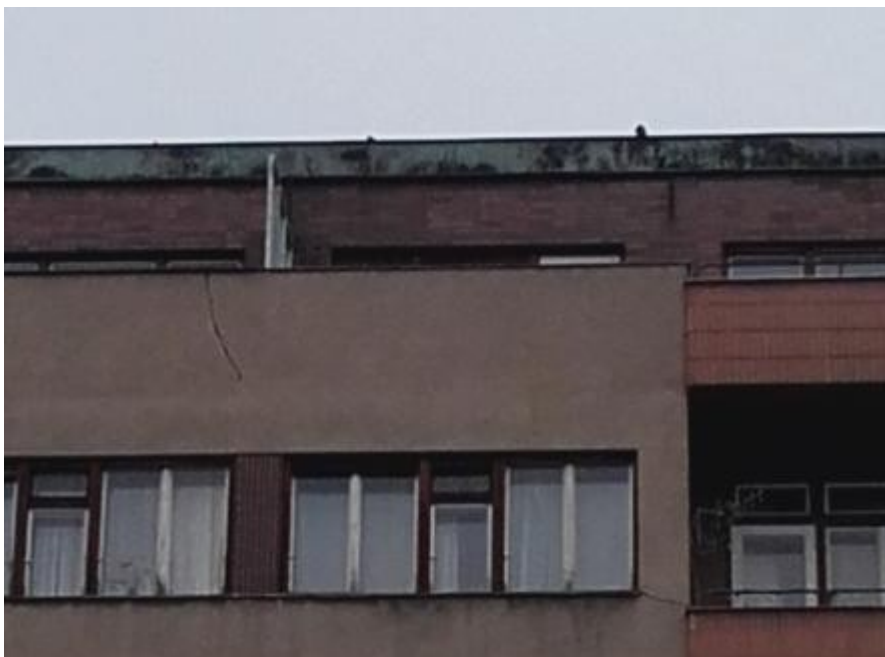
Obr 24: Detail trhliny na objektu Milady Horákové 849/88. Trhlina je dlouhá přes 1 metr a široká 1 cm.

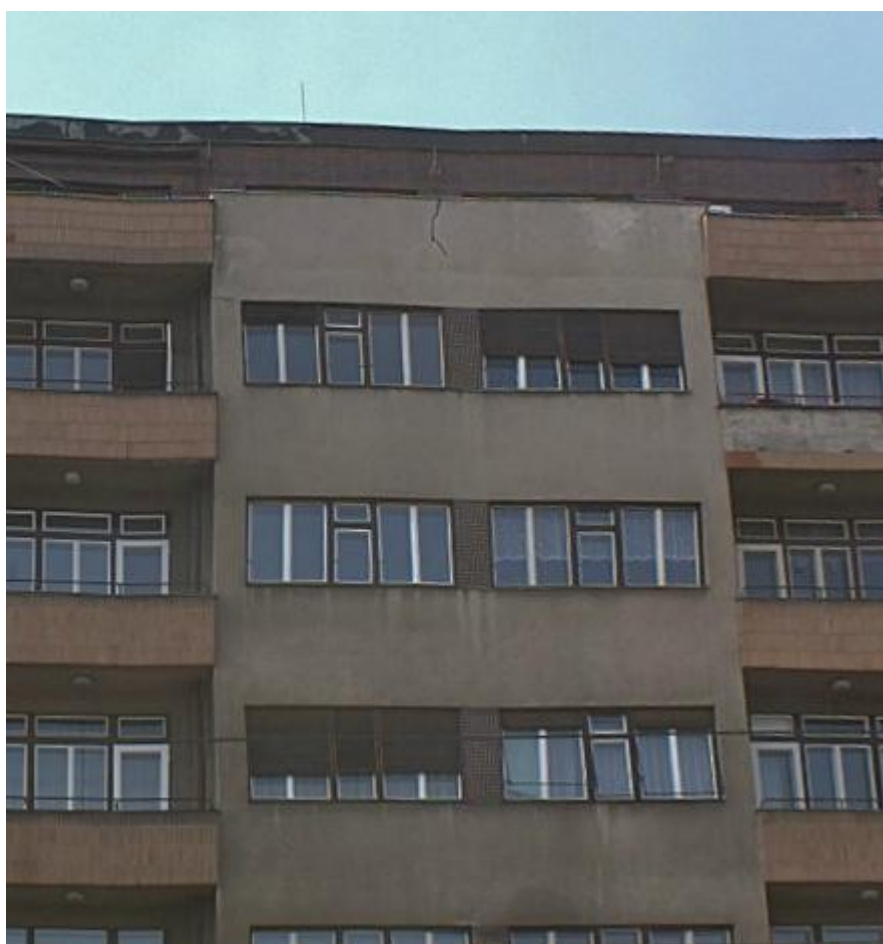
Obr 25: Podobná trhlina na východní části sousedního objektu Milady Horákové 848/90. Archivní snímek z jara 2014 (Google)

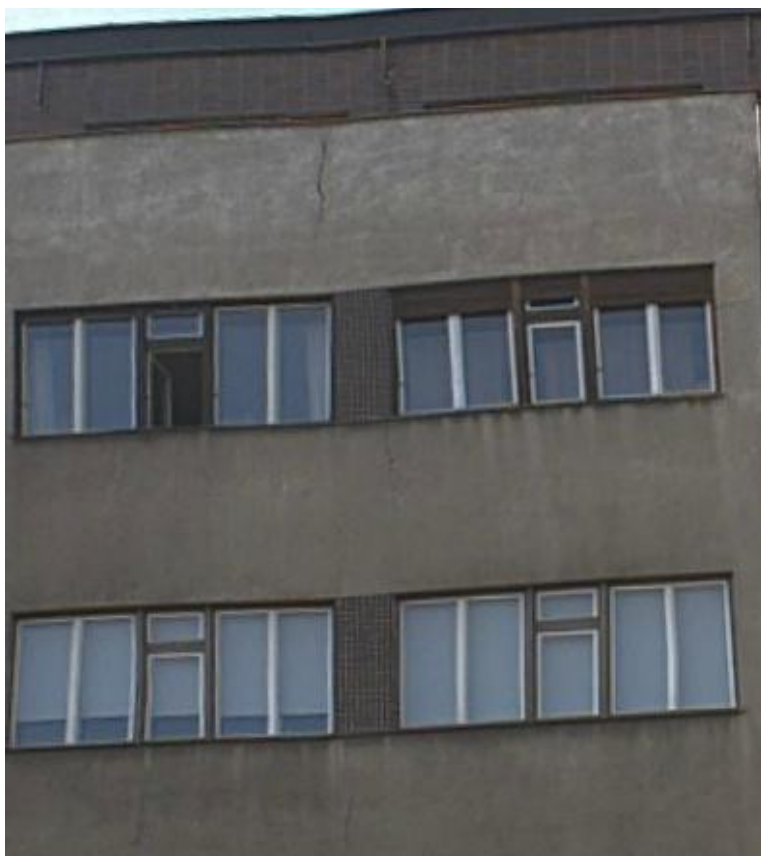
Obr 26: Objekt Milady Horákové 848/90 byl postaven jako dvojdům, trhliny se objevily na obou částech objektu, zde trhlina na západní části domu. Archivní snímek z jara 2014 (Google)

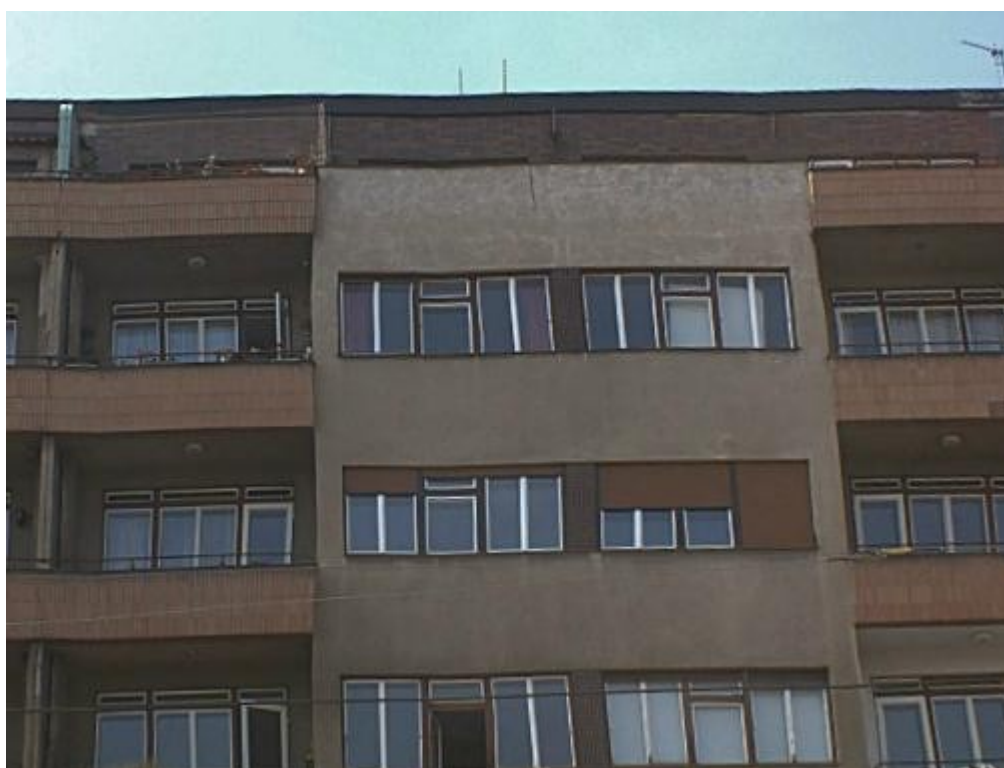
Obr 27: Opět Molochoch a opět trhlina nad vchodem, tentokrát na objektu Milady Horákové 847/92. I tato trhlina je starší než tunel Blanka. Archivní snímek z jara 2014 (Google)
