12 HISTORICKÉ MAPOVÉ PODKLADY

13 PLÁNOVÁ PŘÍLOHA

14 OBRAZOVÁ PŘÍLOHA

Dendrochronologické datování dřevěných konstrukčních prvků
z hospodářského dvora Harzim (Rájov čp. 29)

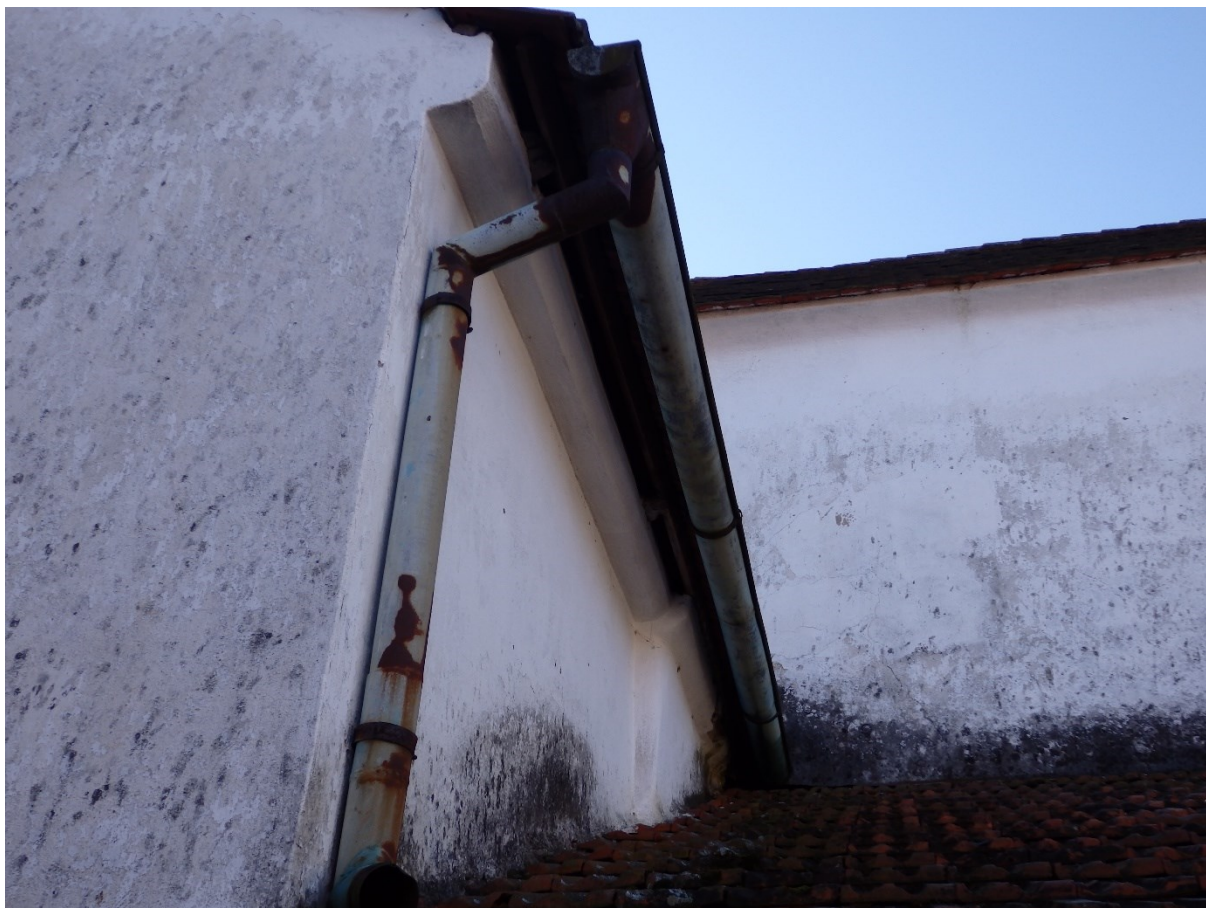
16) Podsklepený přístavek, detail zlomu a přechodu korunní římsy v západní stěně (pozůstatek zaniklého *malého stavení*), pohled ze dvora, ze severu, 2022.

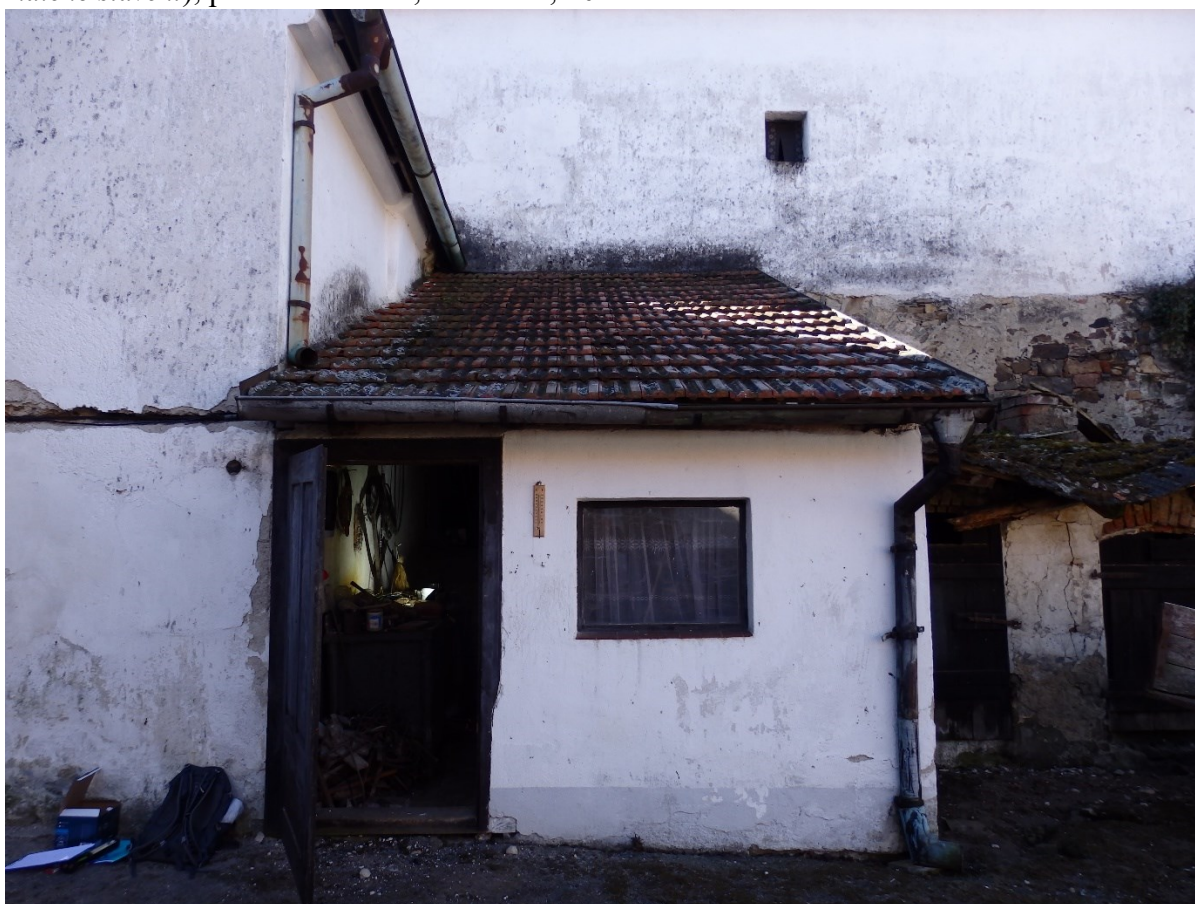
17) Předstíň sýpky, detail zlomu a přechodu korunní římsy v západní stěně (pozůstatek zaniklého *malého stavení*), pohled ze dvora, ze severu, 2022

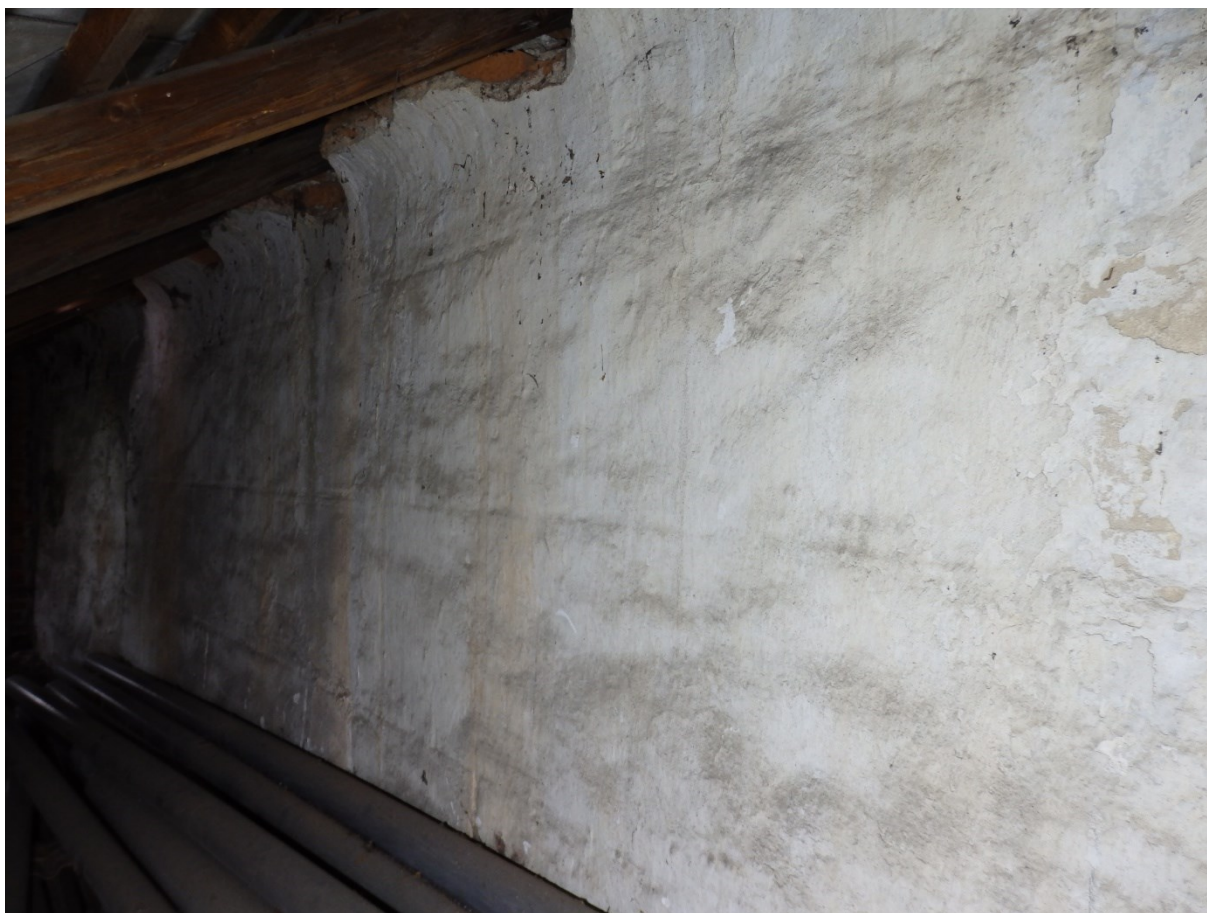
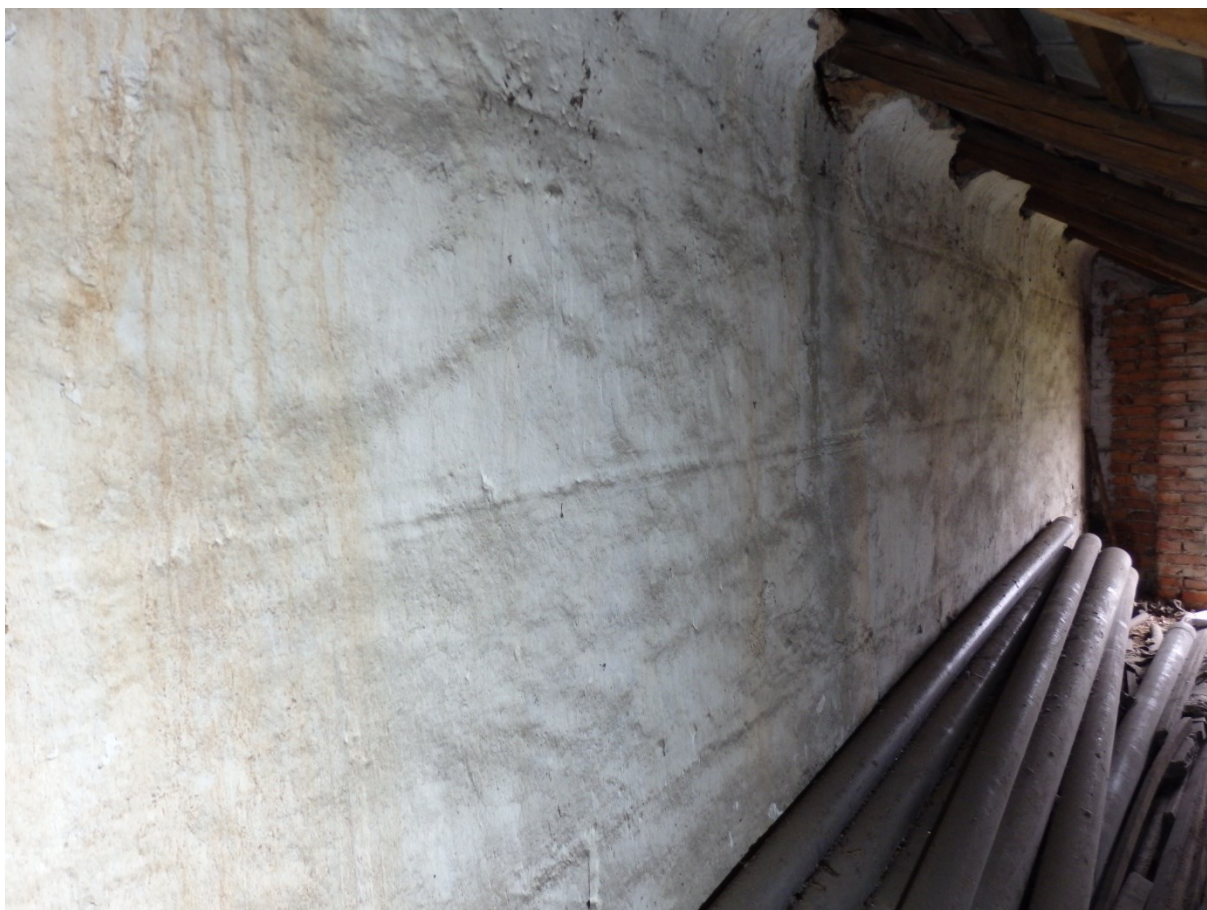
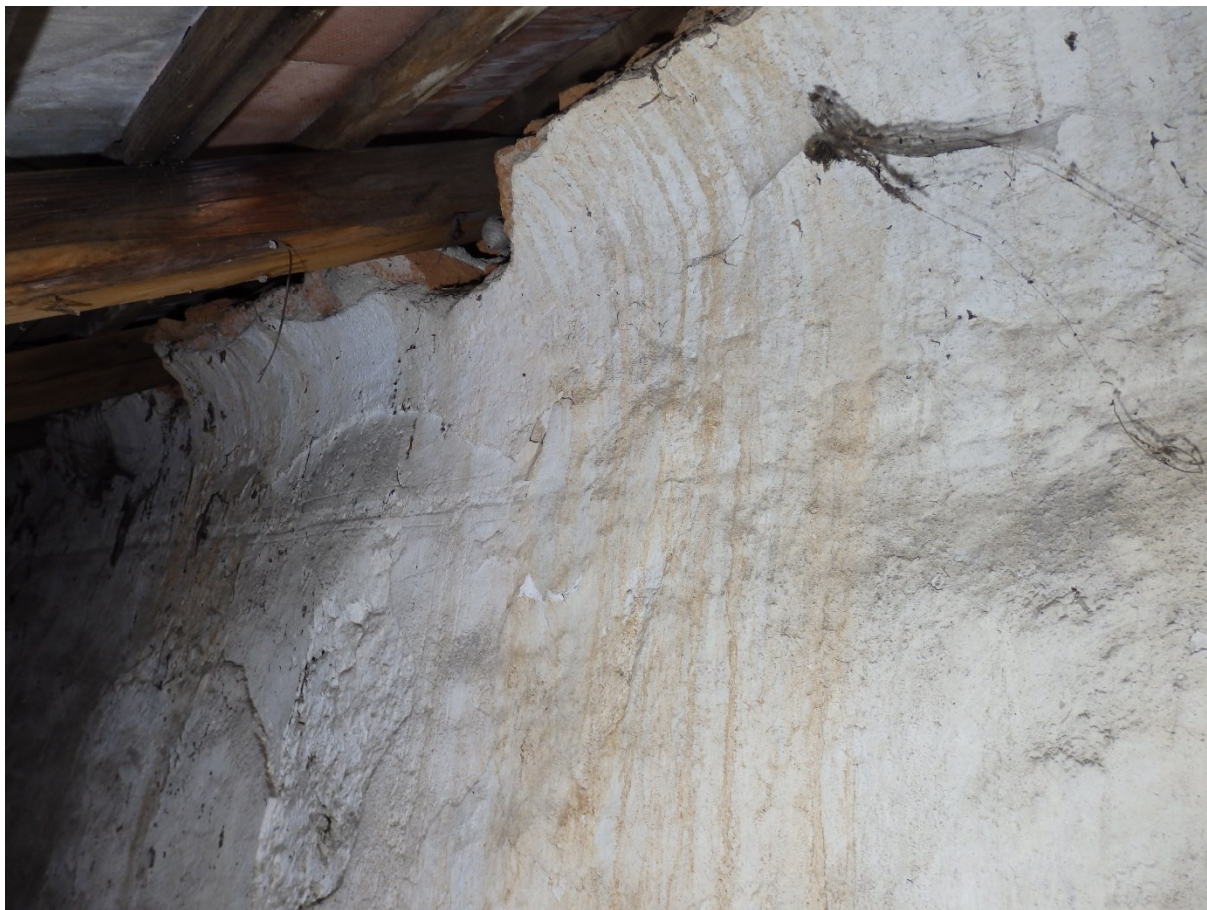
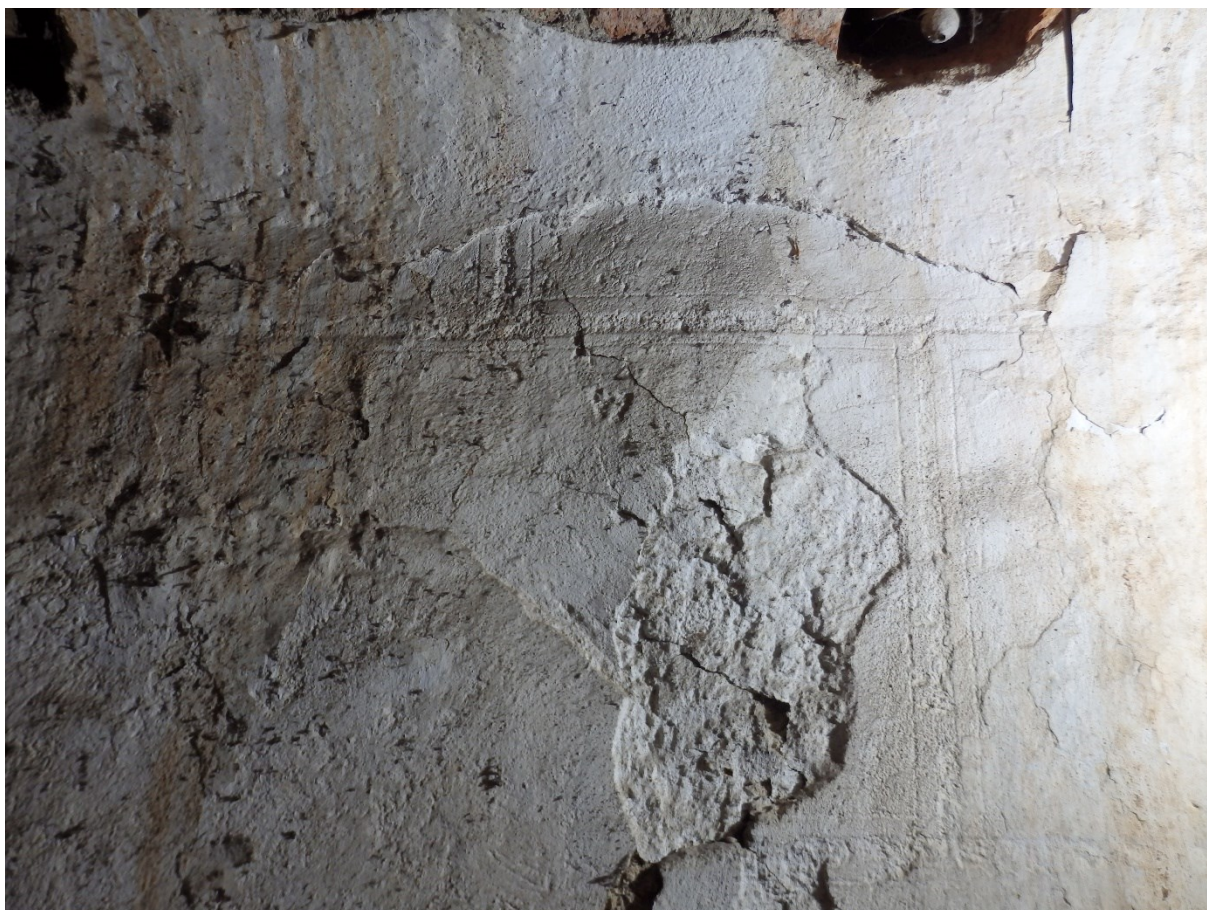
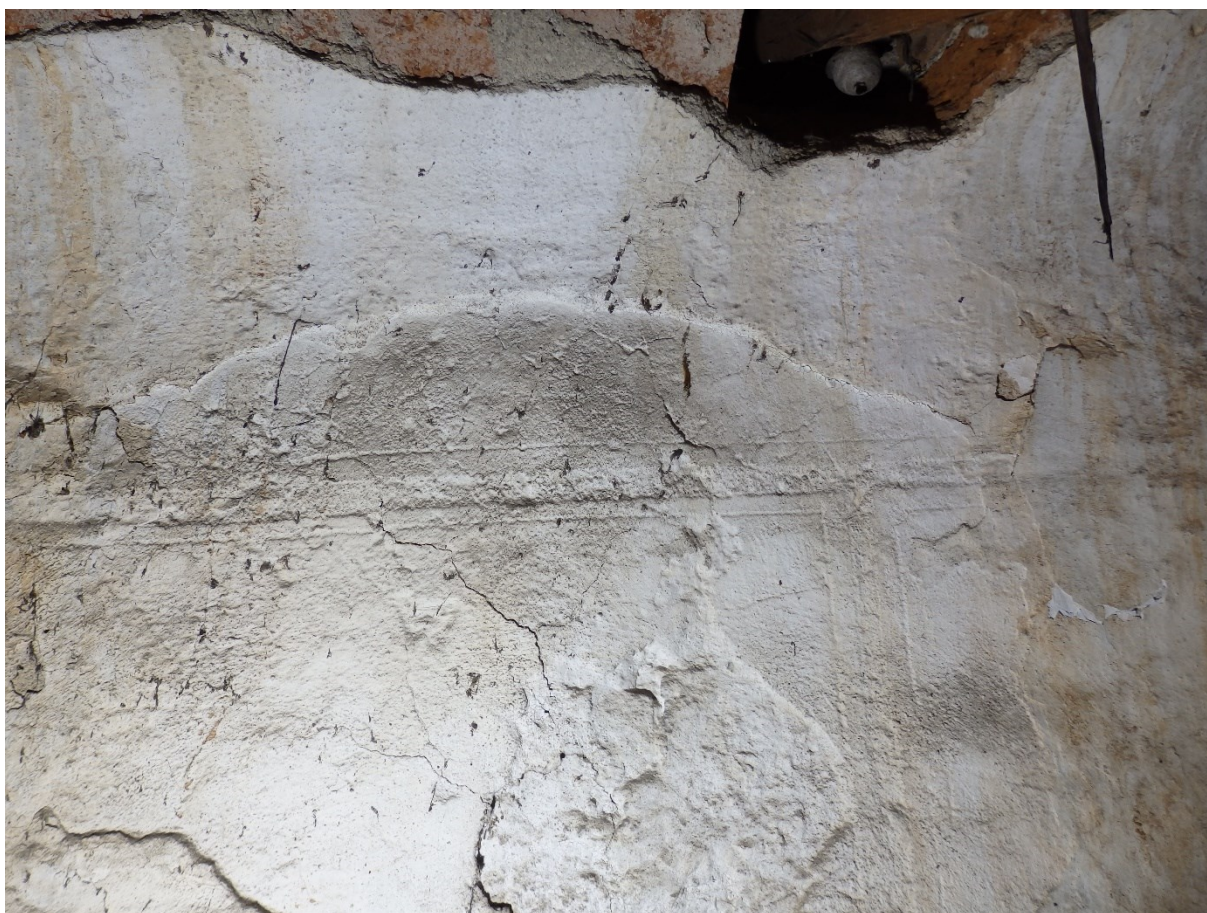
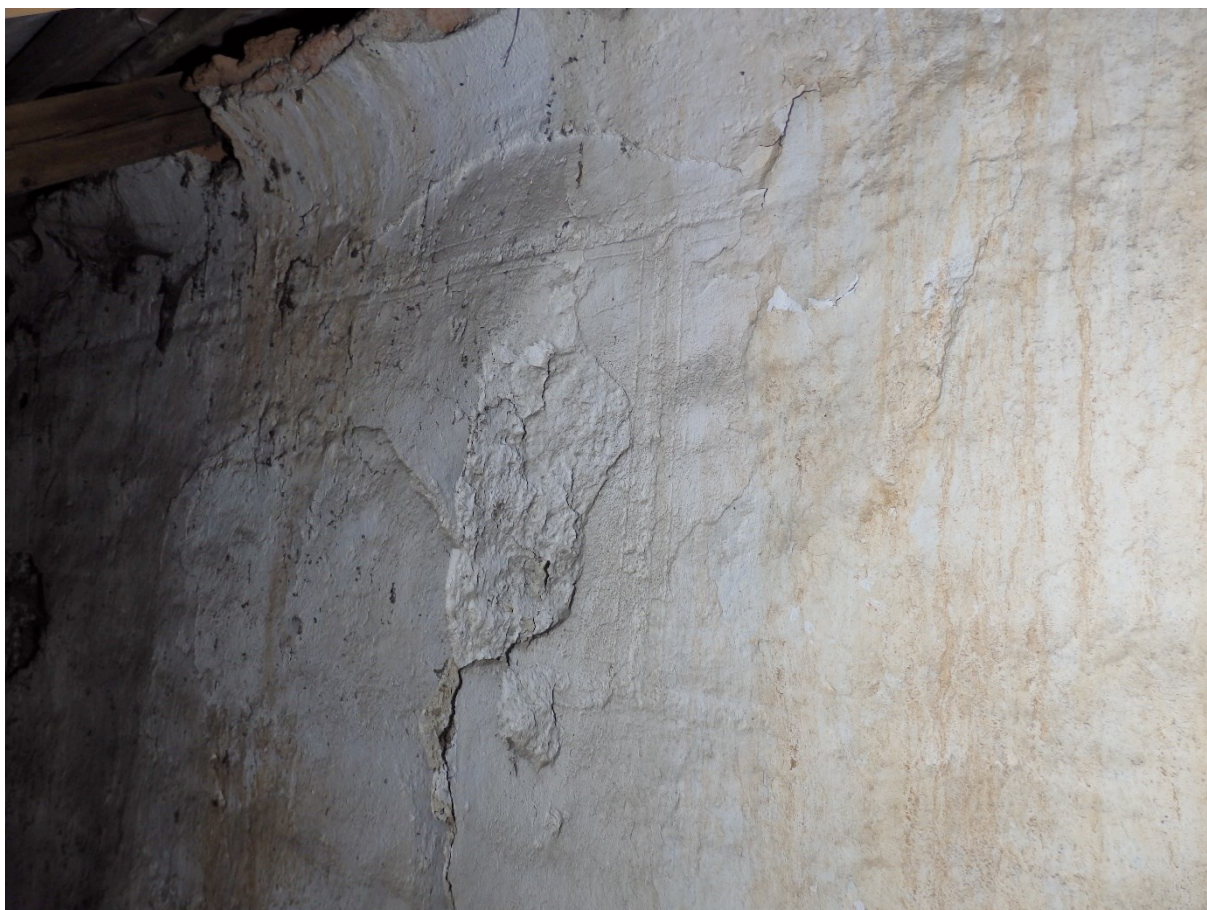
19) Sýpka, část jižní stěny, kryté pultovou střechou garáže, detail sgrafitového kvádrování, 2022.

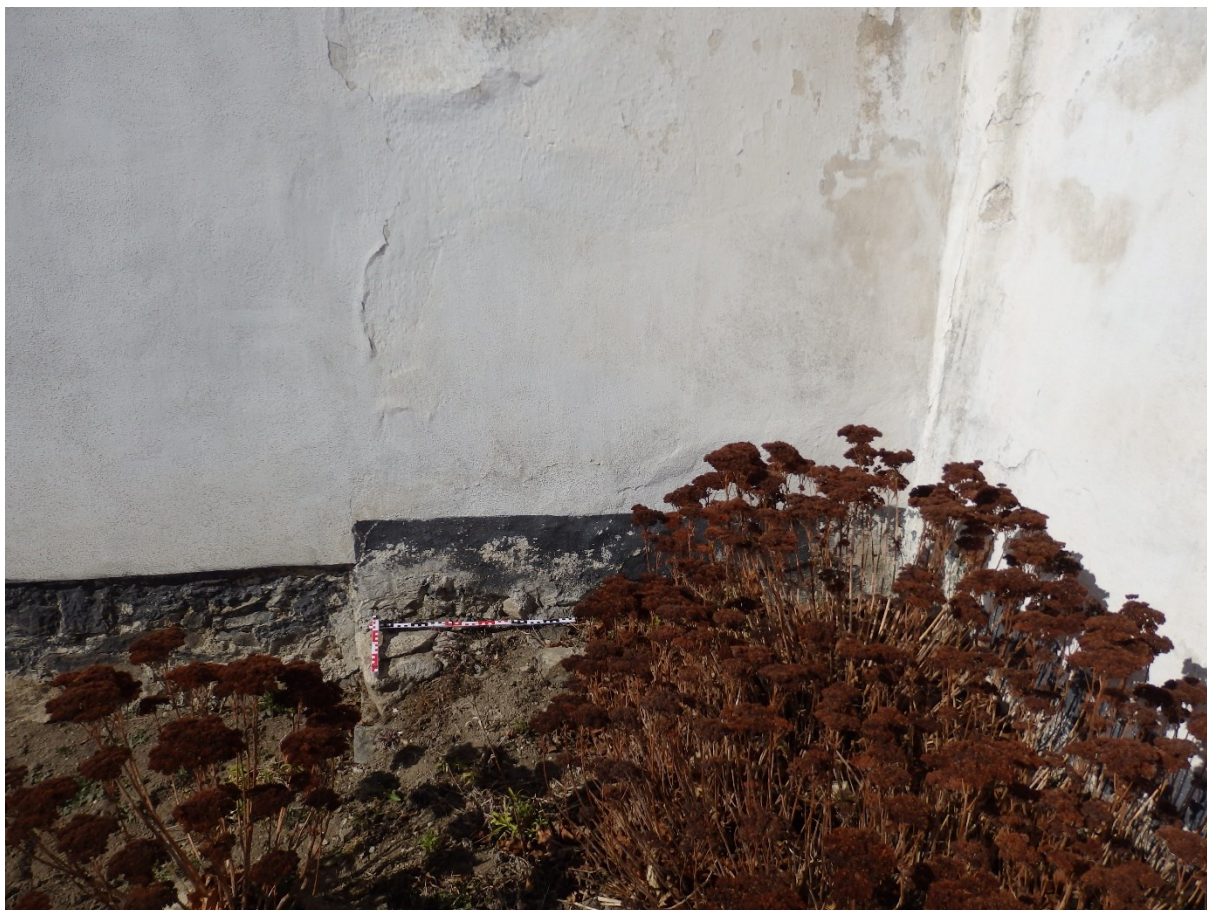
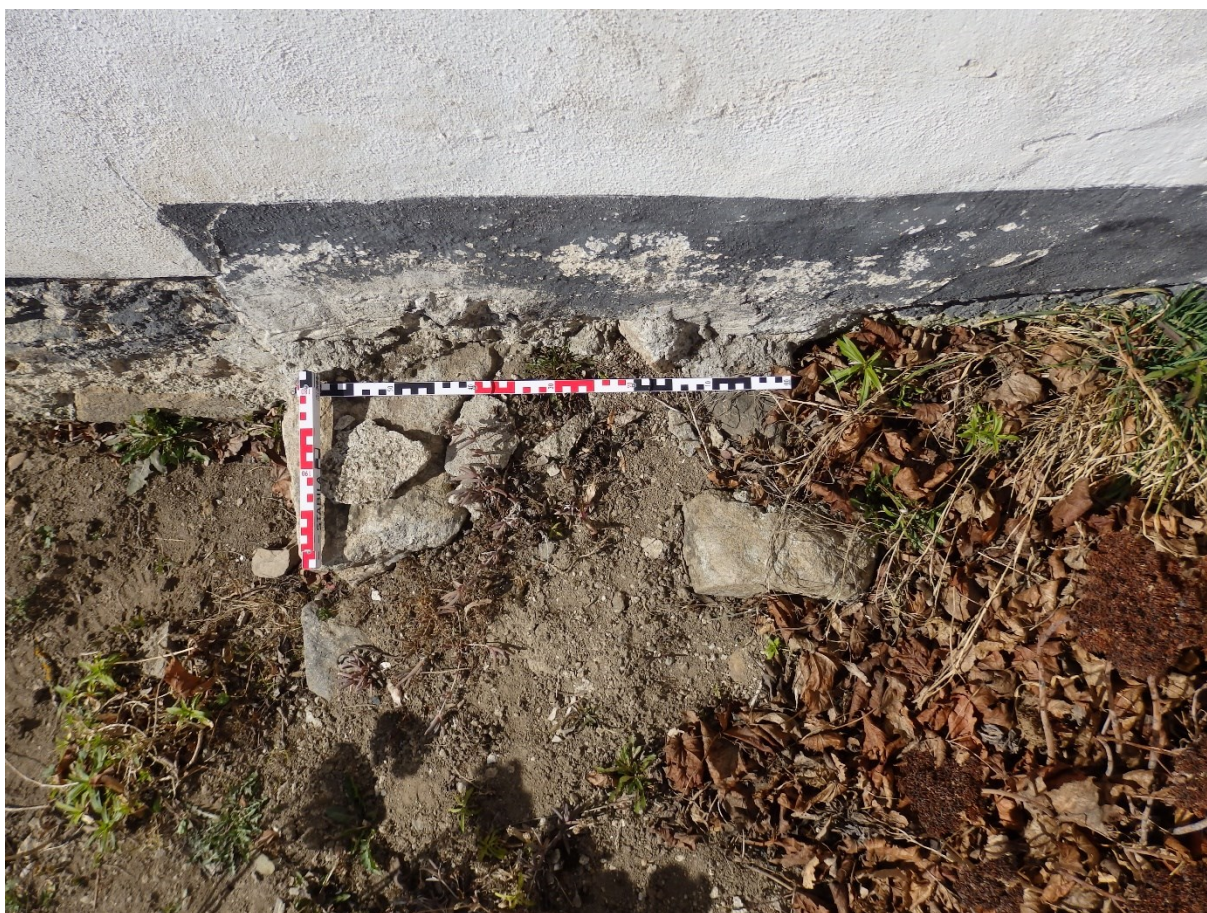
26) Sypka, východní průčelí, fragmenty základového zdiva zaniklého *malého stavení*, 2022.

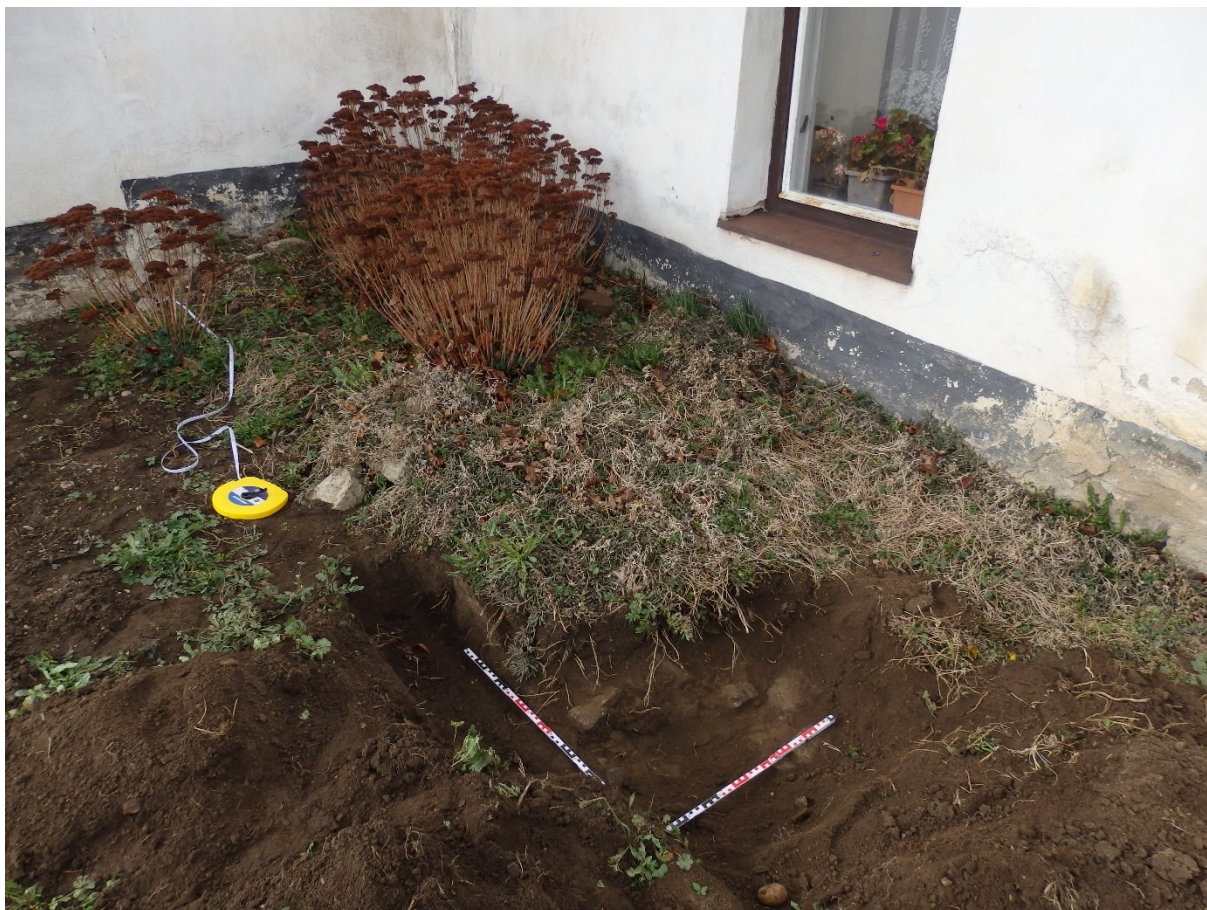
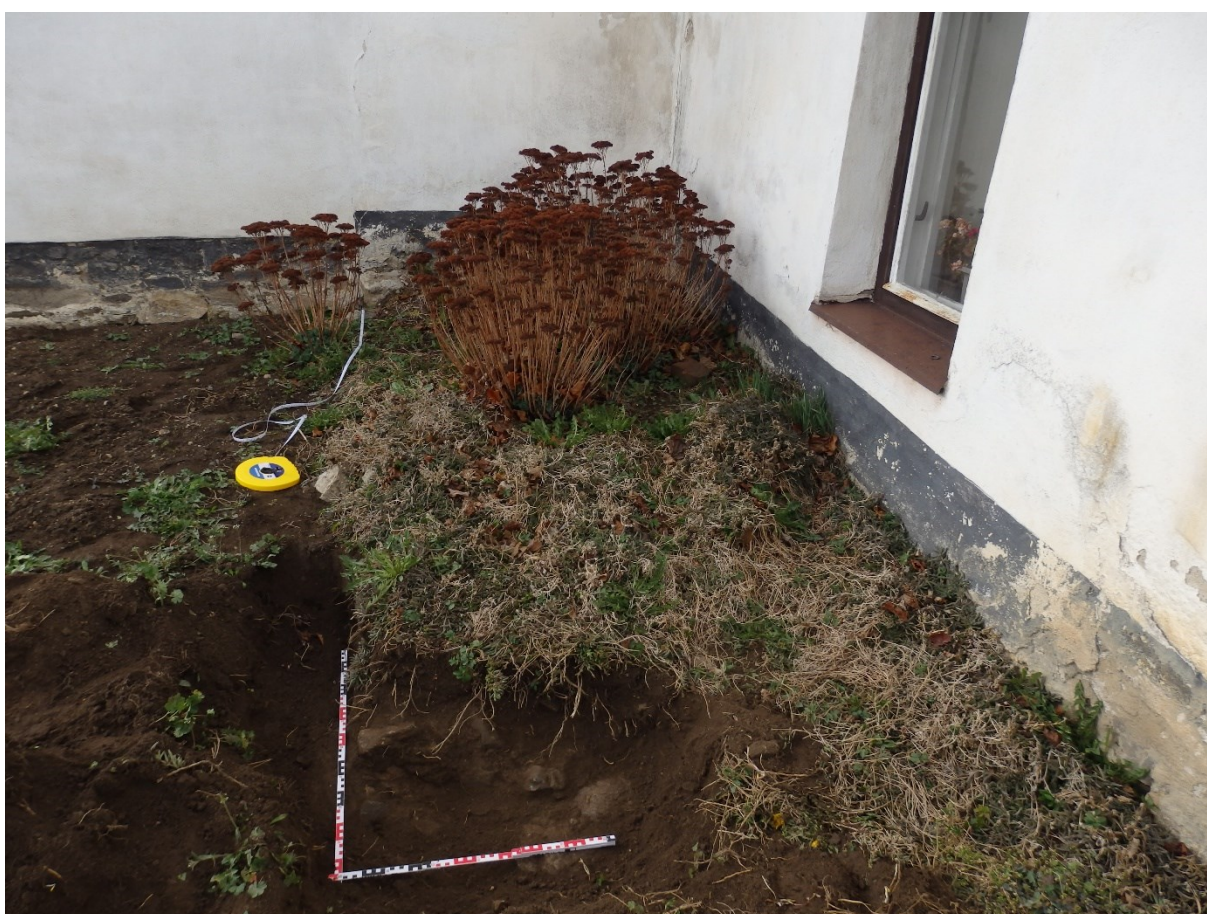
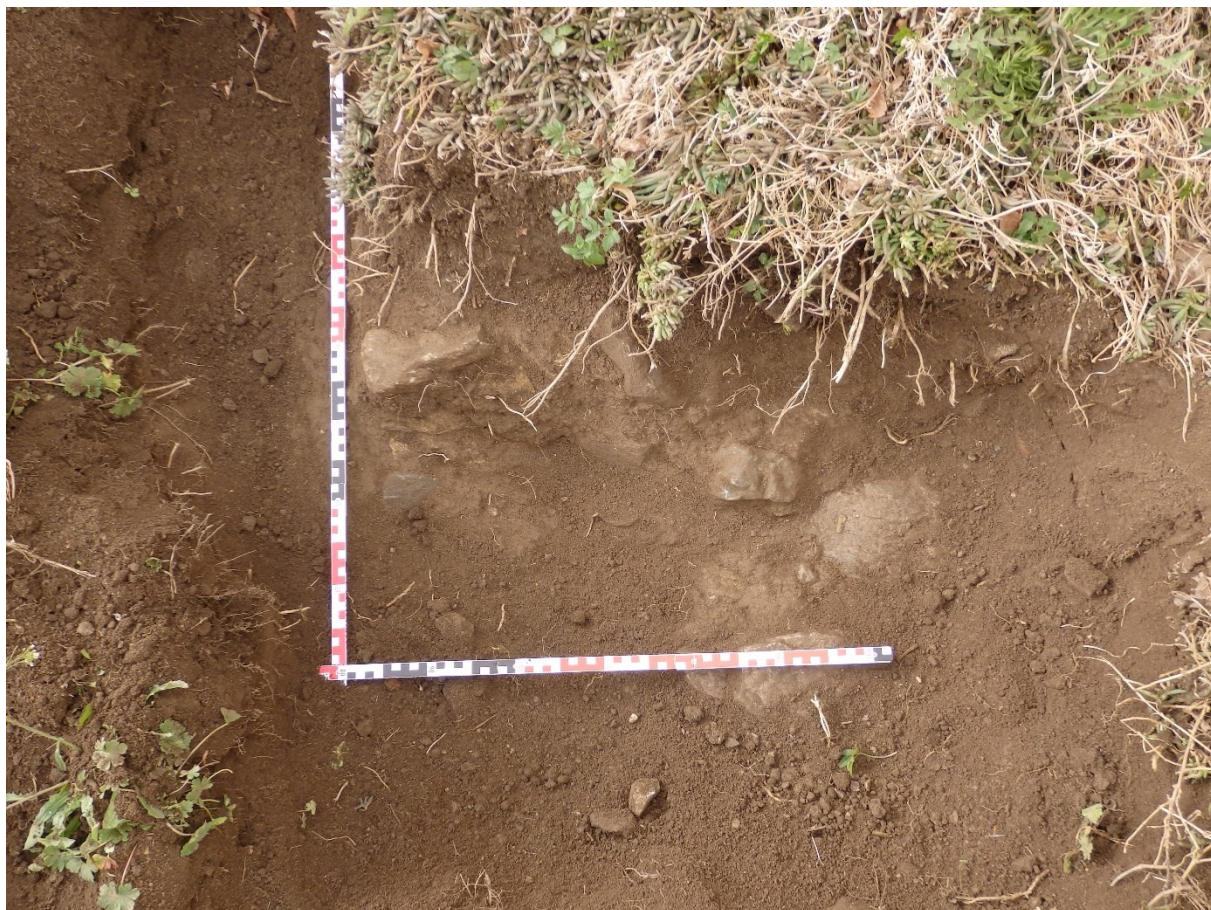
28) Malé stavení, jihovýchodní nároží, sonda, 2022.

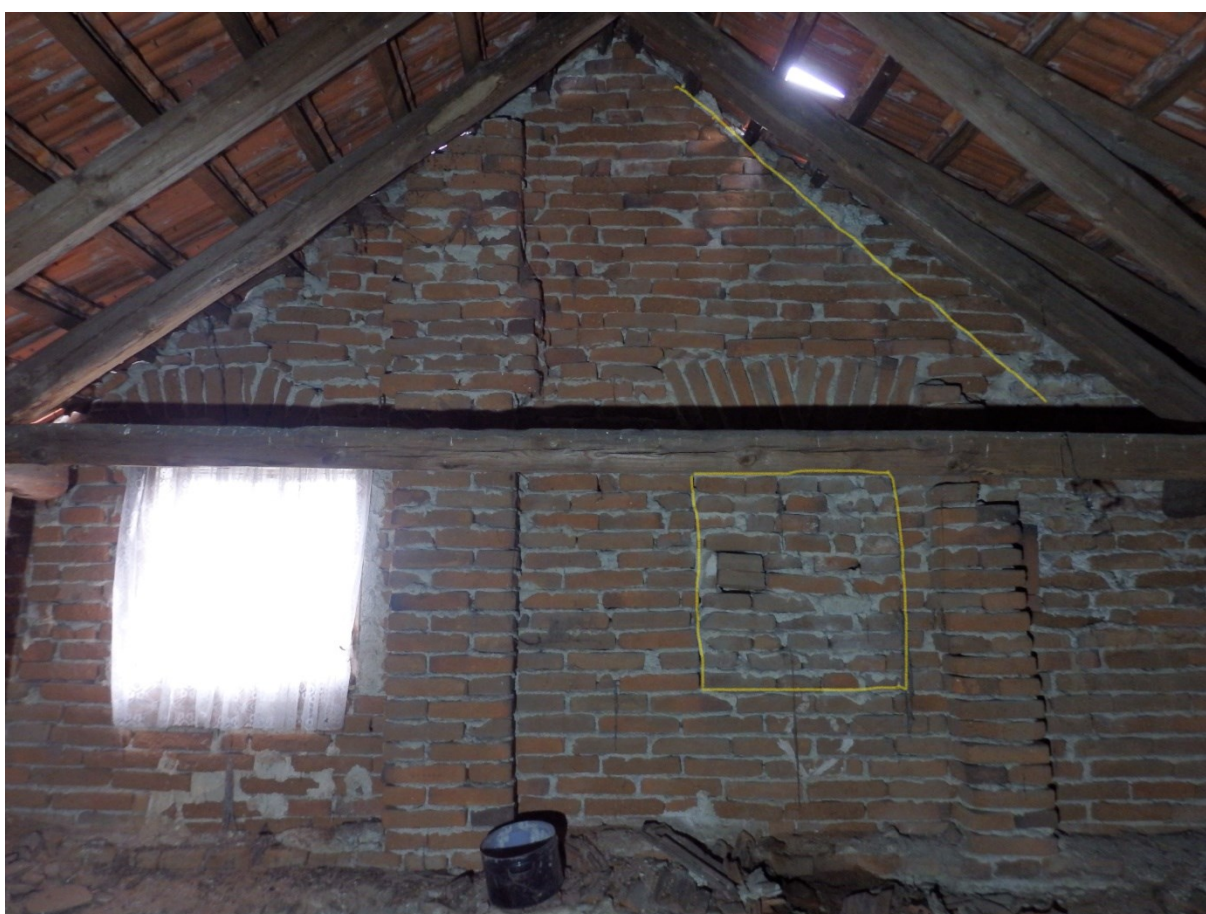
31.1) Obytné stavení, vnitřní stěna jižního štítu, žlutě mladší zásahy, vpravo přízděná podezdívka pro pultovou střechu podsklepeného přístavku, 2022.

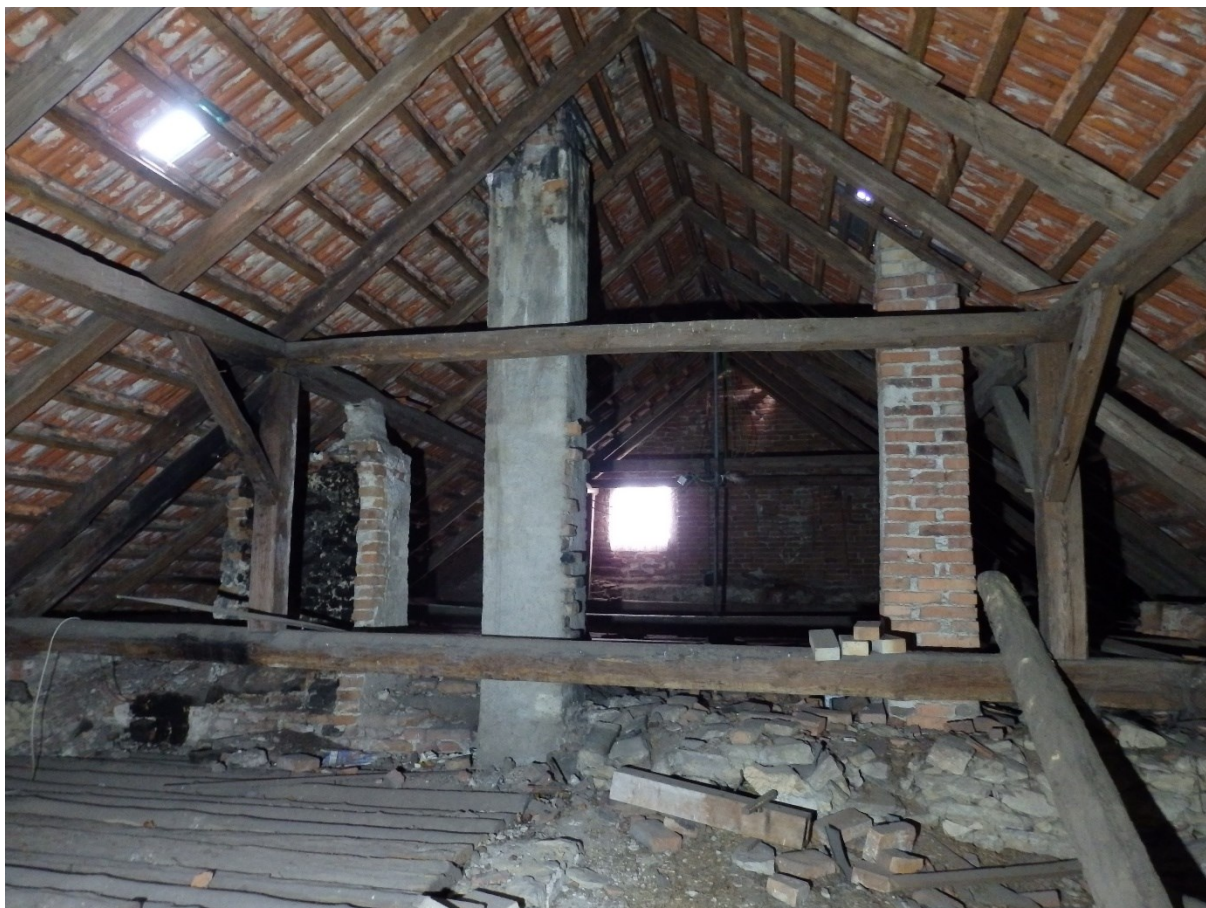
32) Obytné stavení, pohled do krovu, pohled ze severu (vlevo povalový strop kuchyně, při něm torzo zaniklého dymníku), 2022.

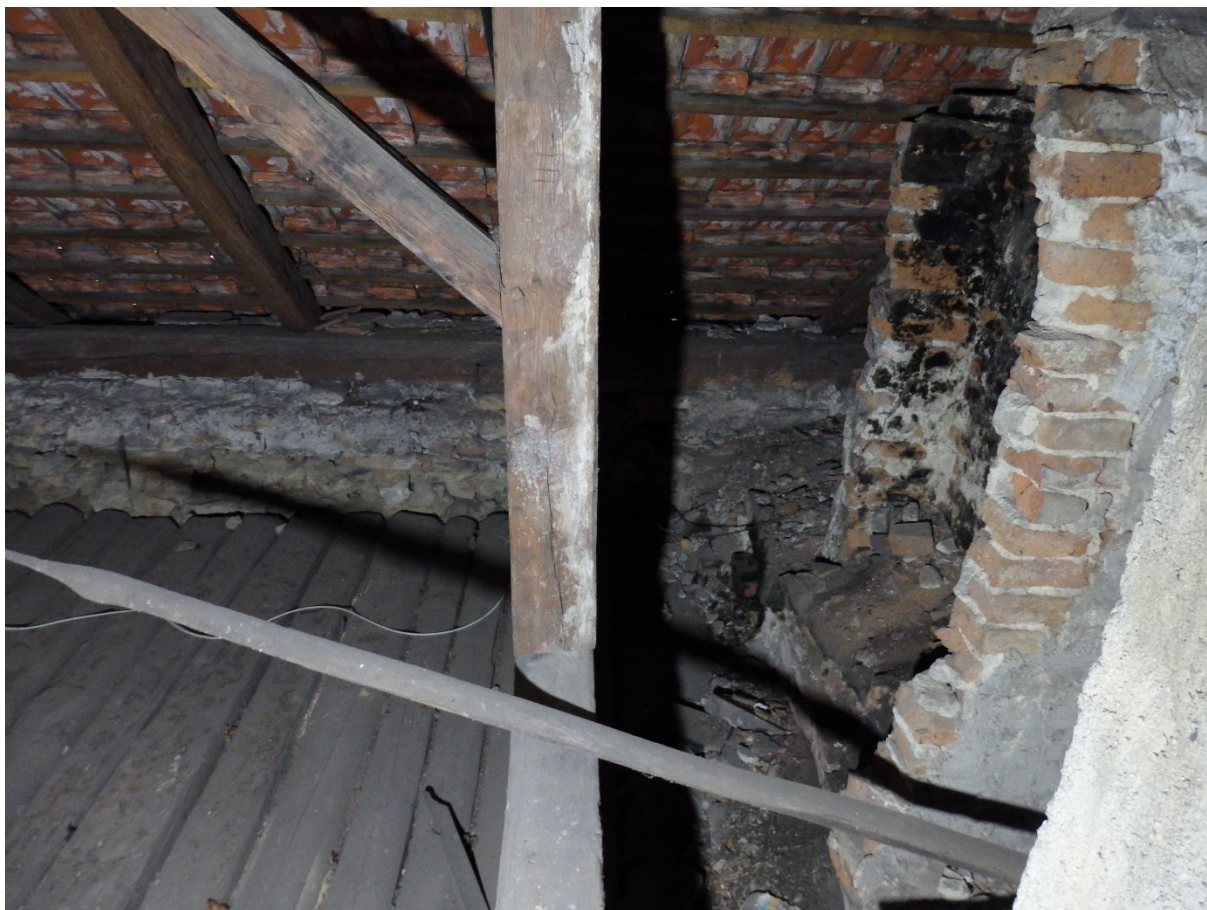
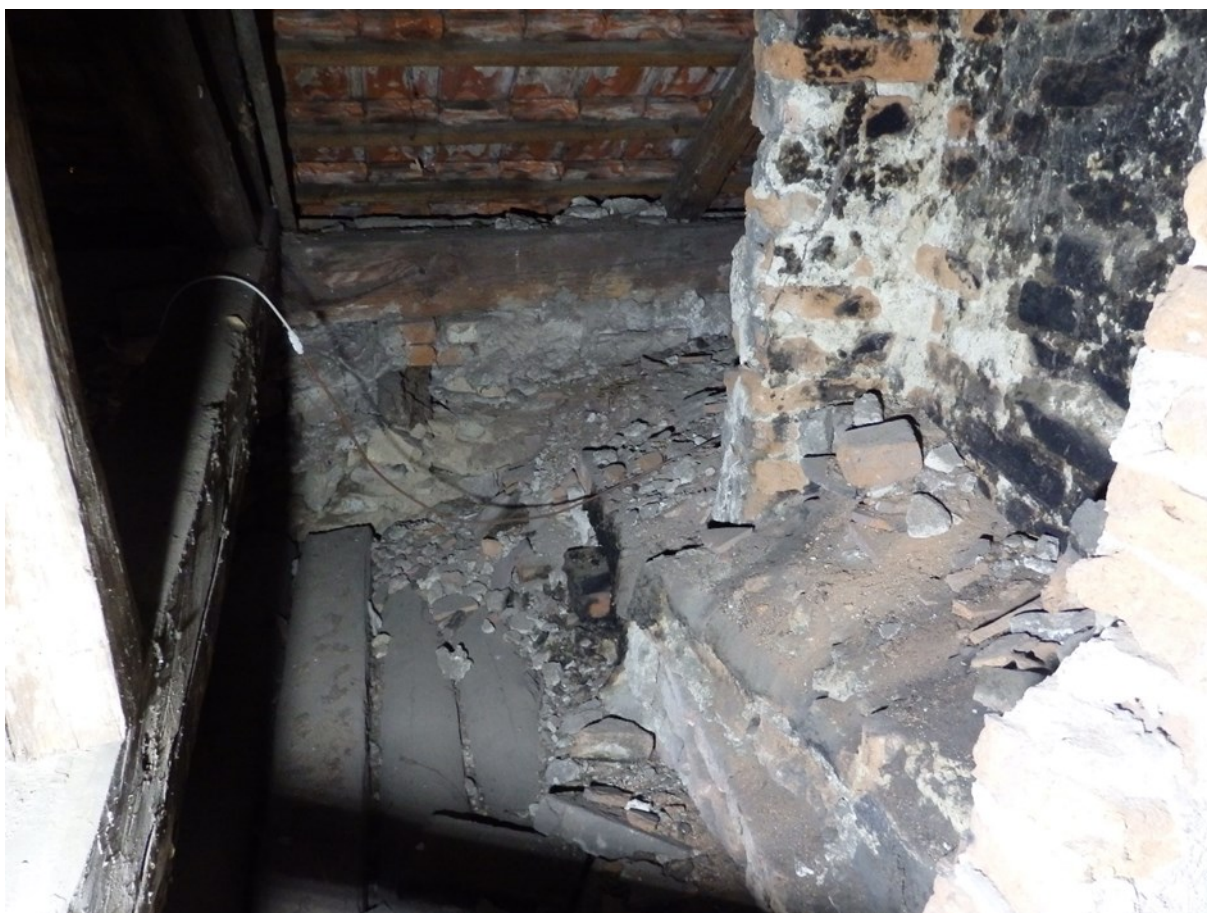
37) Obytné stavení, povalový strop kuchyně a torzo dymníku při mezitraktové stěně mezi kuchyní a někdejší světnicí, 2022.

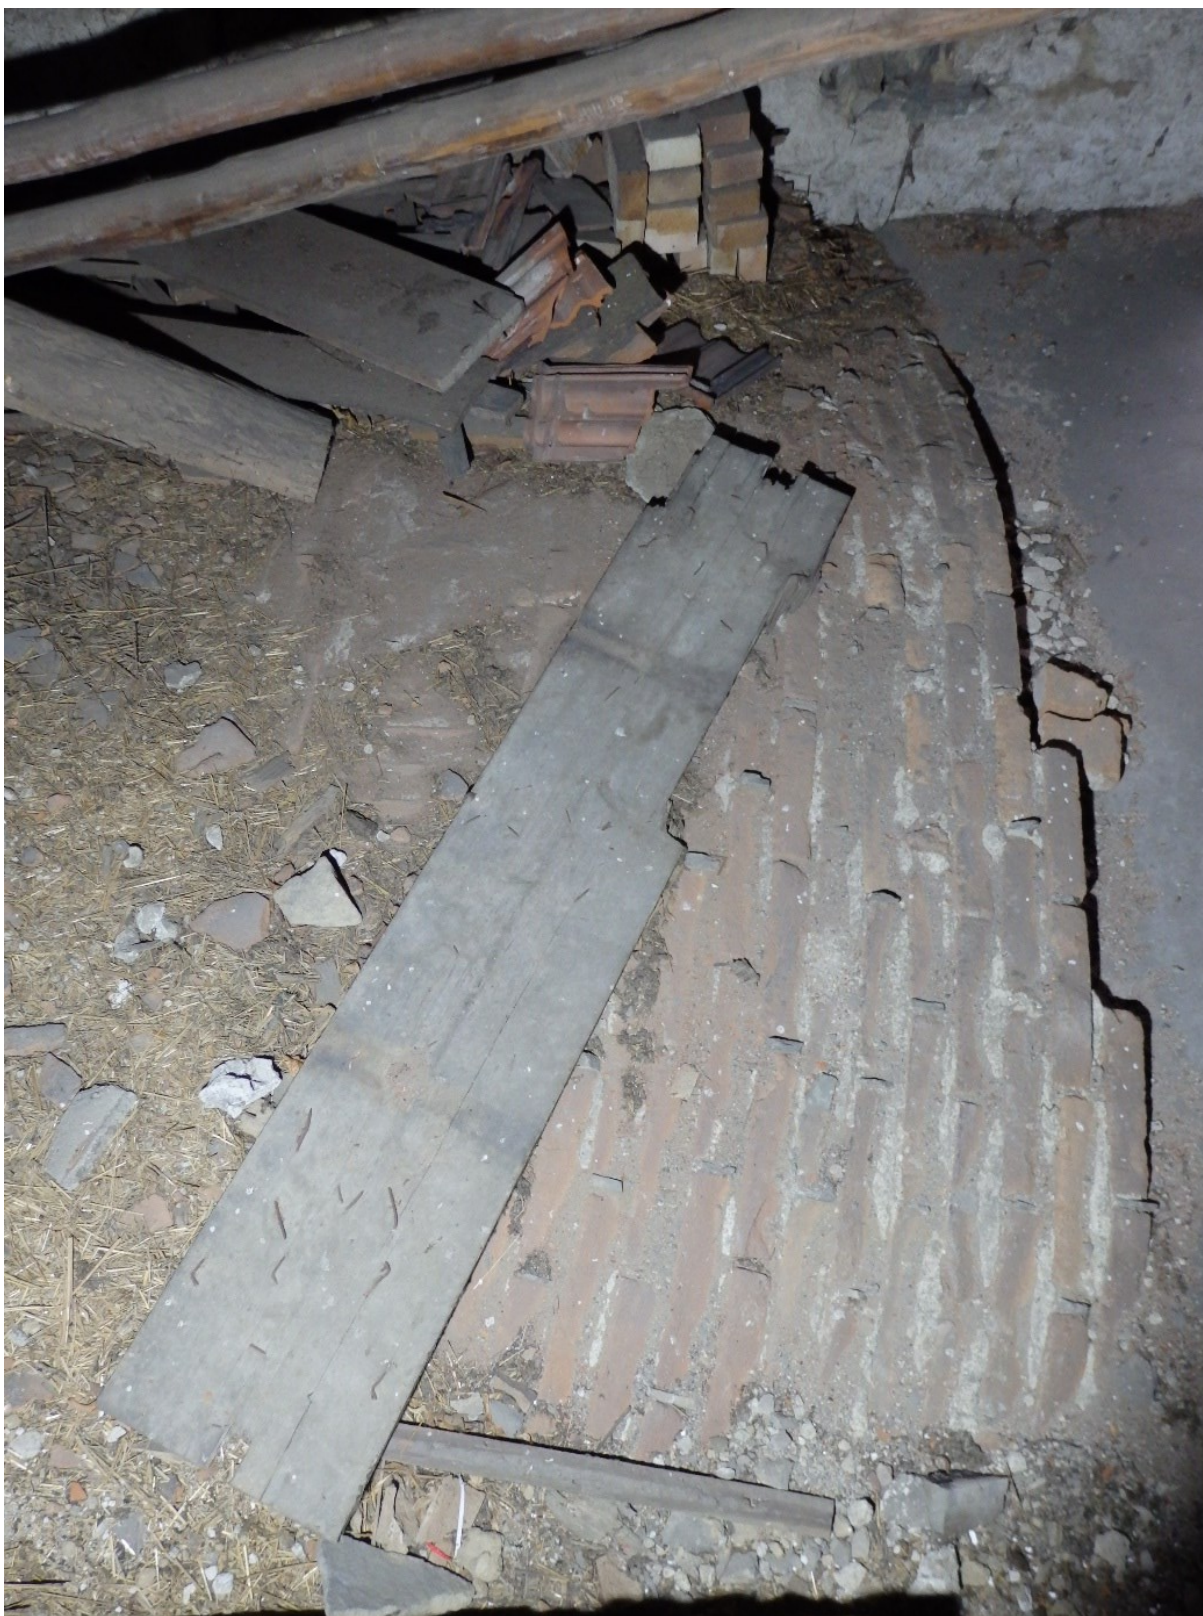
39) Obytné stavení, detail valené segmentové klenby síně, vpravo zřetelné ulámané severní čelo, 2022.

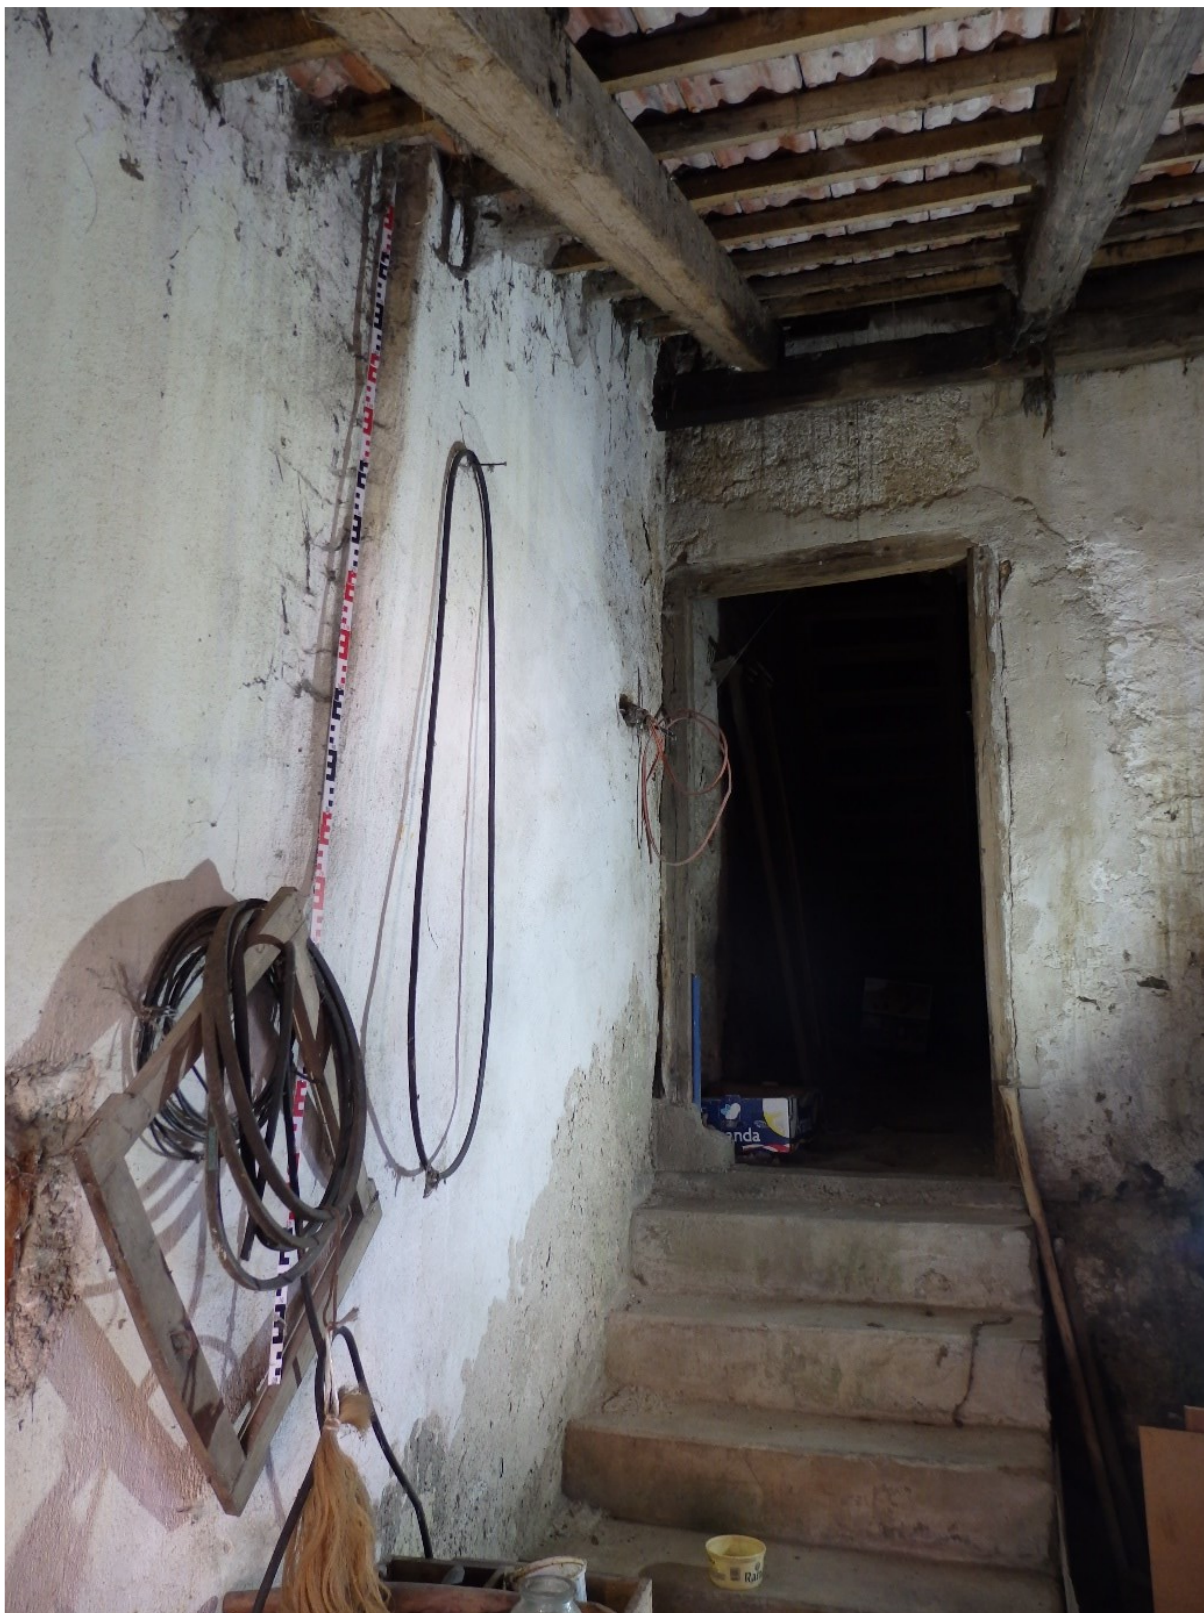
41) Pohled do předsíně sýpky, vlevo skarpovité zesílení zaniklého *malého stavení*, viz předešlá fotografie, 2022.
