12 HISTORICKÉ MAPOVÉ PODKLADY

13 PLÁNOVÁ PŘÍLOHA

14 OBRAZOVÁ PŘÍLOHA

Dendrochronologické datování dřevěných konstrukčních prvků
z hospodářského dvora Harzim (Rájov čp. 29)

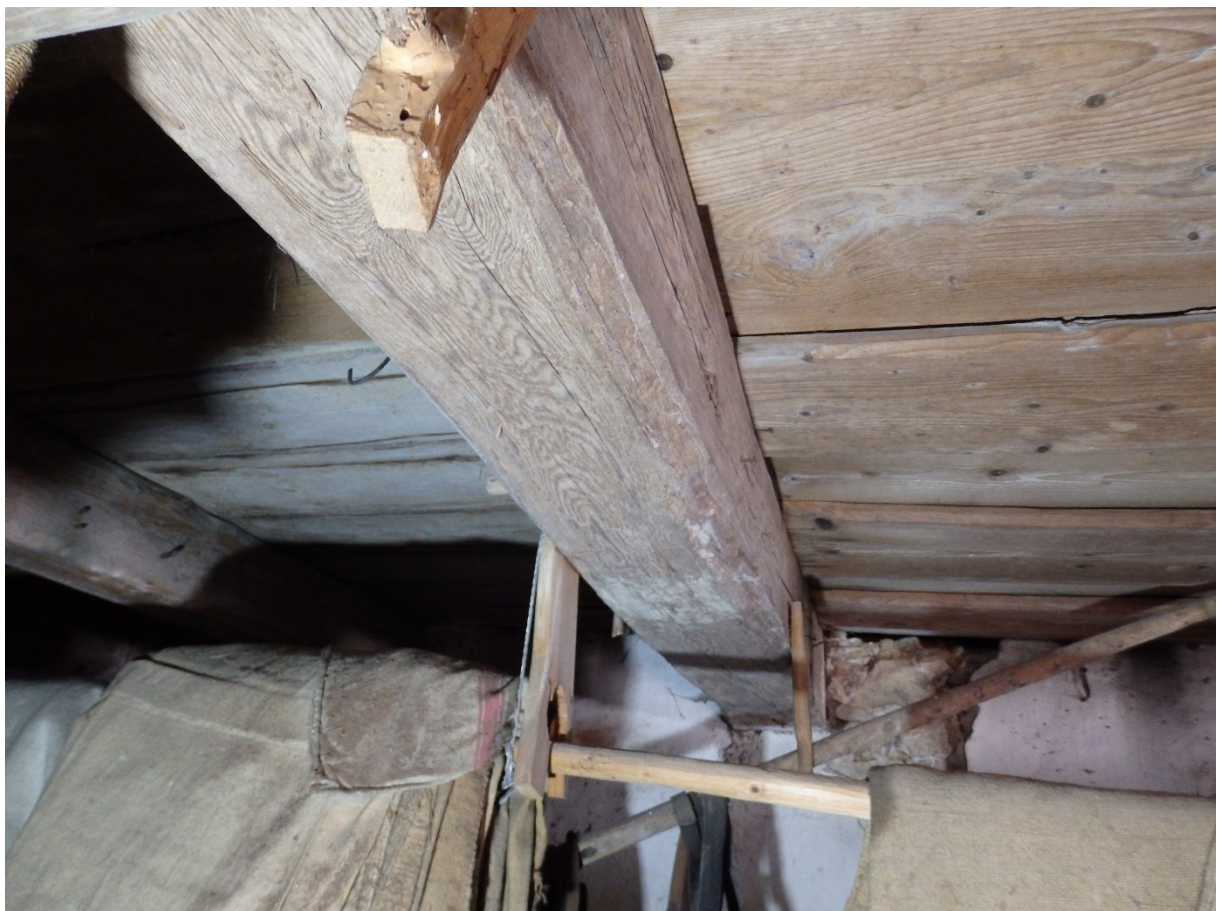
52) Sýpka, první patro, druhý trám od západu, přechod mezi základovým stropem (vpravo, viz trám s pletencem) a fošnami (vlevo), 2022.
