UNIVERZITA KARLOVA

Fakulta tělesné výchovy a sportu

**Analýza lokalizace impaktního impulzu a jeho průběhu při
srážce figuríny s tramvají**

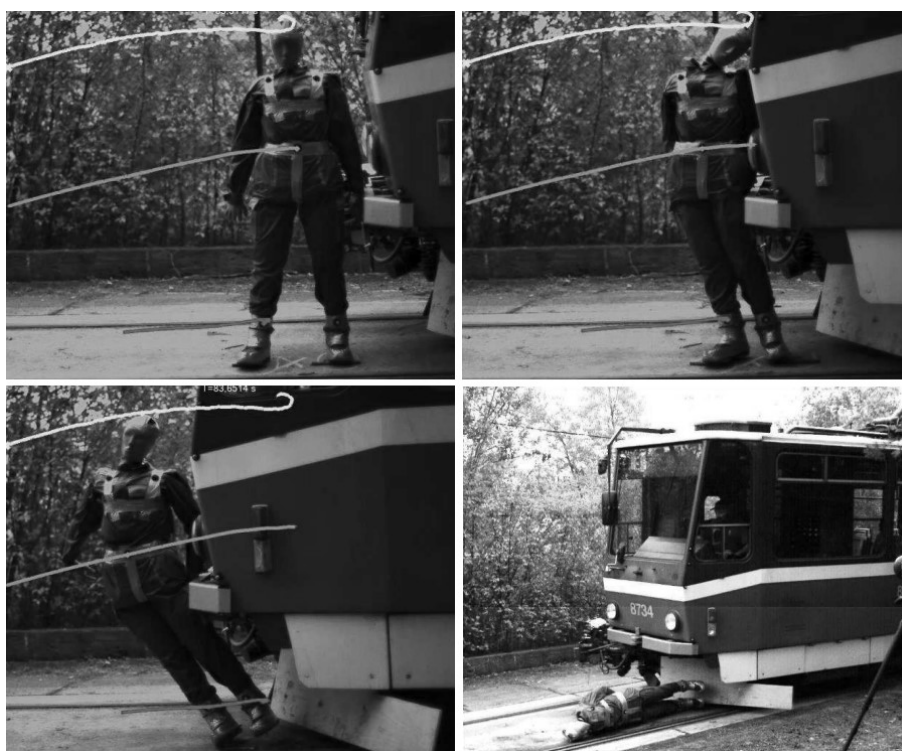
Obrázek 12 – začátek 1. fáze (vlevo nahoře), průběh 1. fáze (vpravo nahoře), začátek 2. fáze (vlevo dole), 3. fáze (vpravo dole), převzato (Lopot, 2019)

- Fáze primárního impaktu: kontakt chodce s tramvají, silové působení tramvaje na chodce
- Fáze „letová“: po konci silového působení tramvaje před dopadem
- Fáze sekundárního impaktu: náraz chodce na okolní prostředí (zem či jiná pevná překážka v trajektorii chodce) (viz *Obrázek 12*)

Jednotlivé fáze se postupně ovlivňují, je tedy potřeba věnovat pozornost celému průběhu události nehody, a to od primárního impaktu, až po sekundární. První fáze srážky může významně ovlivnit fázi poslední. Vhodný design čela tramvaje může například chodce nadnést a zmírnit tak následky sekundárního impaktu jehož zdravotní následky bývají pro chodce větší než impakt primární. V opačném případě může nevhodný design tohoto čela způsobit „sklápňý“ efekt (lze vidět na *Obrázek 12* vlevo a vpravo dole) a srazit chodce přímo pod kola tramvaje (Lopot, 2019).

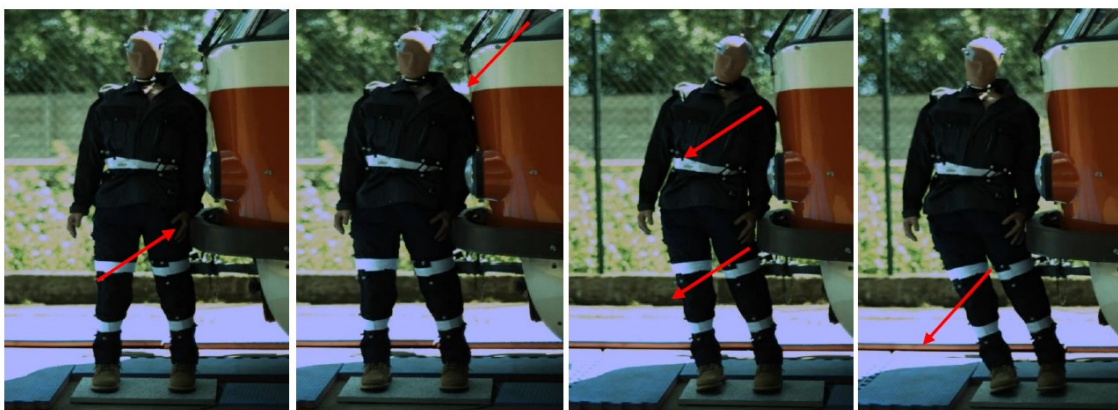
Obrázek 14 – průběh boční srážky tramvaje T3 s figurínou, převzato (Plešková, 2022)

Pro analýzu průběhu impaktního impulsu při srážce figuríny Jasti Hybrid III, byla využita data získaná při experimentálních měřeních, kdy tato figurína byla srážena v daných rychlostech (5, 10, 15 a 20 km/h) a to různými typy tramvajových vozidel provozovaných DPP. Jednalo se konkrétně o tramvaje typu: T3, KT8D5, 14T a 15T, jejichž specifikace jsou uvedeny v kapitole 3.1.3 *Tramvaje provozované DPP*. Měření byla provedena, jak pro scénář boční srážky, tak pro scénář čelního nárazu. Průběh experimentálního měření je patrný na (Obrázek 14).

Analýza jako taková se omezuje pouze na boční náraz při rychlosti 15 km/h. Tyto okolnosti srážky byly vybrány kvůli četnosti bočních srážek v reálném provozu. Z důvodů náročnosti experimentů byla vybrána nejvyšší rychlost, při které bylo možné získat data z figuríny pro všechny typy tramvaje. Z tohoto důvodu byla vybrána rychlost 15 km/h.

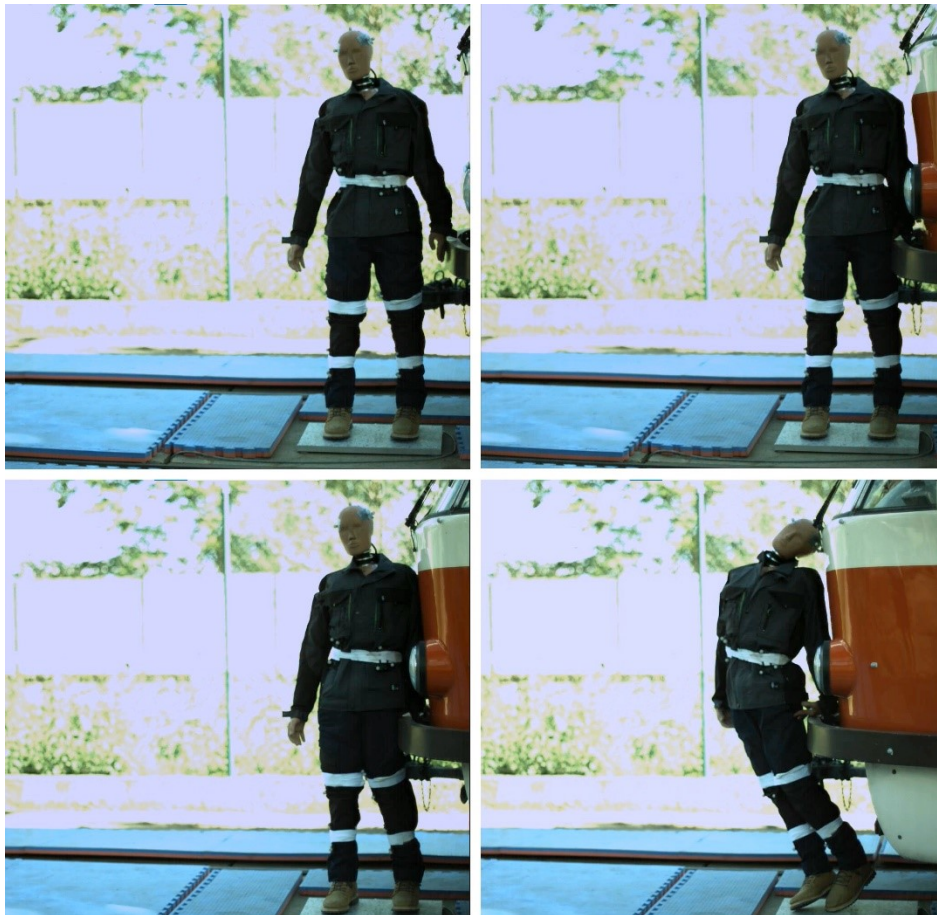
Obrázek 20 – sekvence srážky s tramvají T3, vlevo nahoře první kontakt s rukou, vpravo nahoře kontakt s pánví, vlevo dole kontakt s hrudníkem a vpravo dole unášení figuríny

Při kontrole záznamu z vysokorychlostní kamery při boční srážce figuríny tramvají T3 je patrné, že k prvnímu kontaktu s tramvají dochází přes horní končetinu v oblasti ruky. Tramvaj T3 má výrazný nárazník v místě stehna/boku figuríny. Jelikož je figurína pasivním účastníkem této kolize, její ruka neklade tramvaji téměř žádný odpor. Poté dochází ke kontaktu s oblastí pánve. Následně dochází ke zprostředkovanému kontaktu s hrudníkem připažením horní končetiny k tělu figuríny. Hlava se při srážce s tímto typem vozu nedostává do přímého kontaktu s čelem tramvaje. Průběh je znatelný na sekvenci obrázků (Obrázek 20).

Ke kontaktu s rukou dochází v referenčním počátečním čase 0 s. Kontakt s pánví je dle záznamu patrný cca v čase 0,036 s. K zprostředkovanému kontaktu, tedy k začátku zrychlení hrudníku dochází okolo 0,069 s, tento údaj se velice nepřesně určuje, neboť

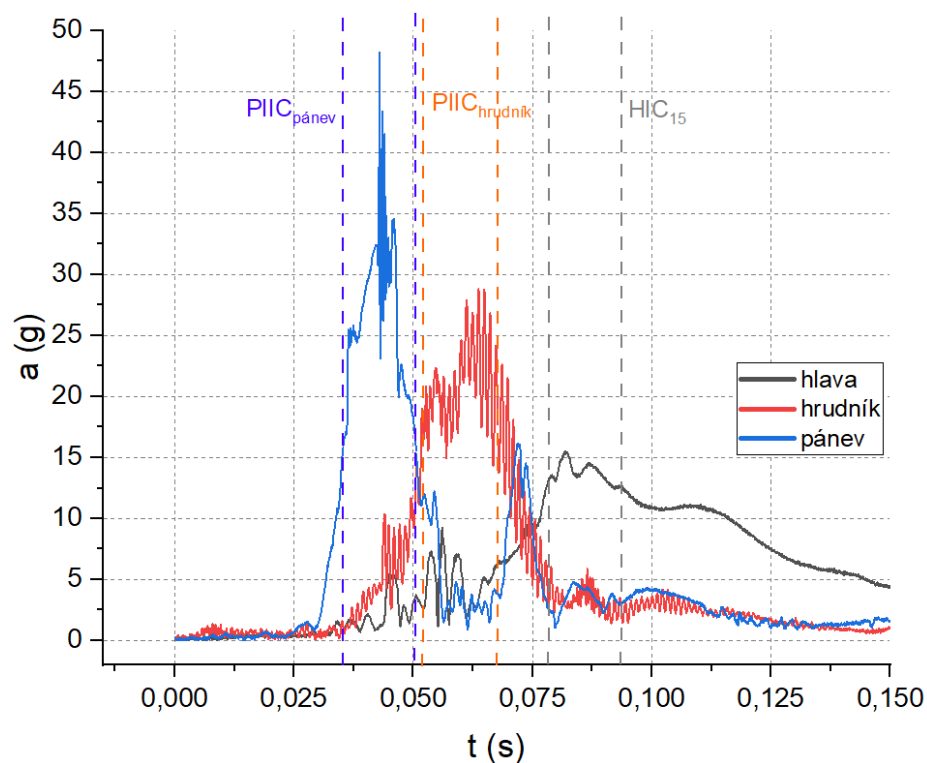
Obrázek 21 – jednotlivá zrychlení segmentů a jejich intervaly PIIC, při boční srážce figuríny s tramvají T3

Stejnou situaci lze interpretovat pomocí dat o zrychlení v závislosti na čase a parametru PIIC. V následujícím grafu jsou barevně vyznačena data o zrychlení jednotlivých segmentů. Zvýrazněn je také korespondující barvou interval nástupu PIIC (Obrázek 21).

Dle spočítaných dat nastal nejdříve interval PIIC pánve, a to v čase 0,036 s, poté interval PIIC hrudníku v čase 0,053 s a interval PIIC (HIC_{15}) hlavy v čase 0,078 s. Z těchto údajů lze rychle porovnat, že data pozorovaná z videozáznamu (hrubě odhadnutá) korespondují s daty naměřenými figurínou. Z dat o zrychlení hlavy je patrné, že nemají tak strmý peak jako pánev a hrudník, což by mohlo být právě v důsledku toho, že hlava nebyla v přímém kontaktu s tramvají. Na zrychlení hrudníku je parné ještě jedno lokální maximum před nástupem globálního maxima, tento jev by se dal vysvětlit překonáváním pružnosti srážky s horní končetinou figuríny, která před plným kontaktem

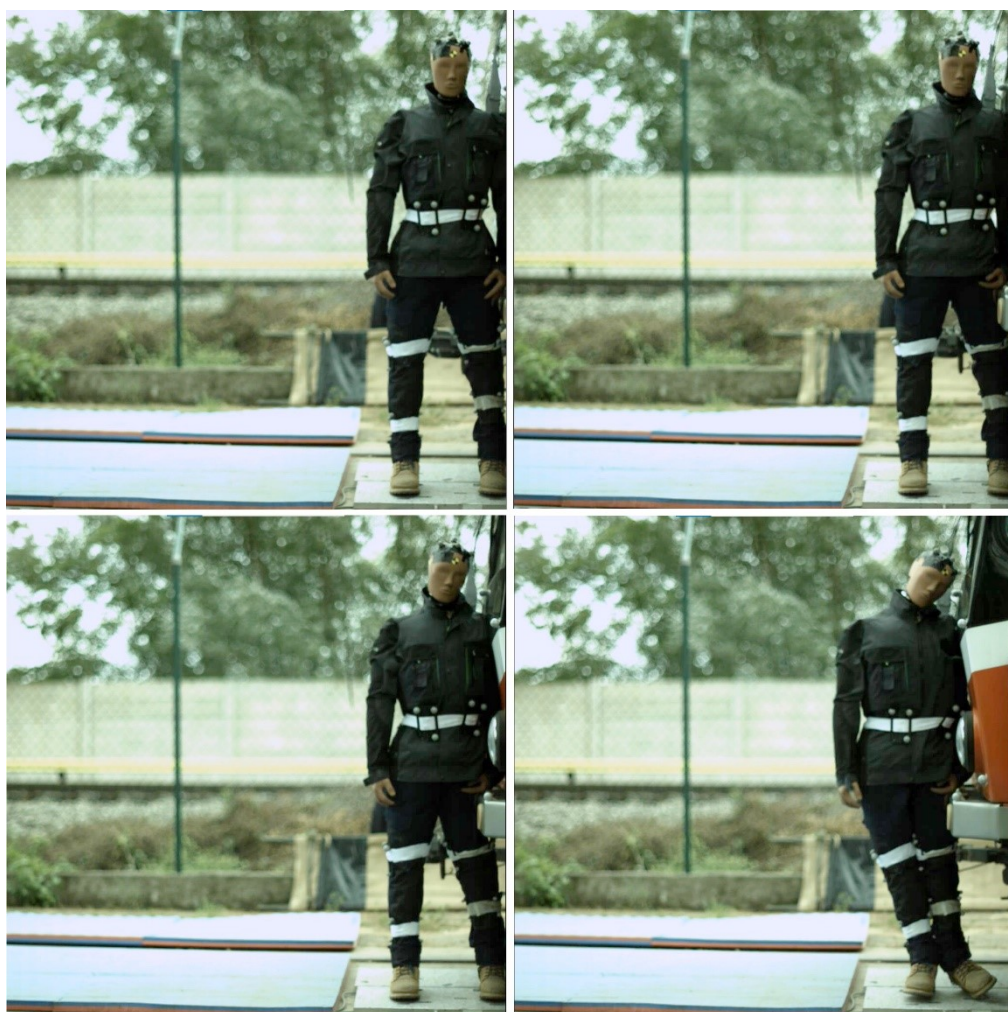
Obrázek 22 – sekvence srážky s tramvají KT8D5, vlevo nahoře první kontakt s rukou, vpravo nahoře kontakt s pánví/hrudníkem vlevo dole začátek zrychlení pánve/hrudníku a vpravo dole unášení figuríny

Analýza záznamu srážky s tímto typem tramvaje je obtížná kvůli umístění vysokorychlostní kamery a „oploštělého“ čela tramvaje KT8D5. Čelo této tramvaje způsobuje, že jednotlivé pozorované segmenty se dostávají do kontaktu s tramvají v rychlém sledu, i tak by se situace dala zachytit sledem fotografií (*Obrázek 22*).

Prvotní kontakt s rukou figuríny je referenčním bodem v čase 0 s. Dále je obtížné rozeznat, zda došlo nejdříve ke kontaktu s pánví či hrudníkem, ale je možné tento kontakt odhadnout časovým údajem 0,03 s. Ke kontaktu hlavy figuríny s tramvají KT8D5, obdobně jako při srážce s tramvají T3, nedošlo. Zrychlení hlavy bylo tedy opět dodáno díky střetu tramvaje s ostatními segmenty těla figuríny.

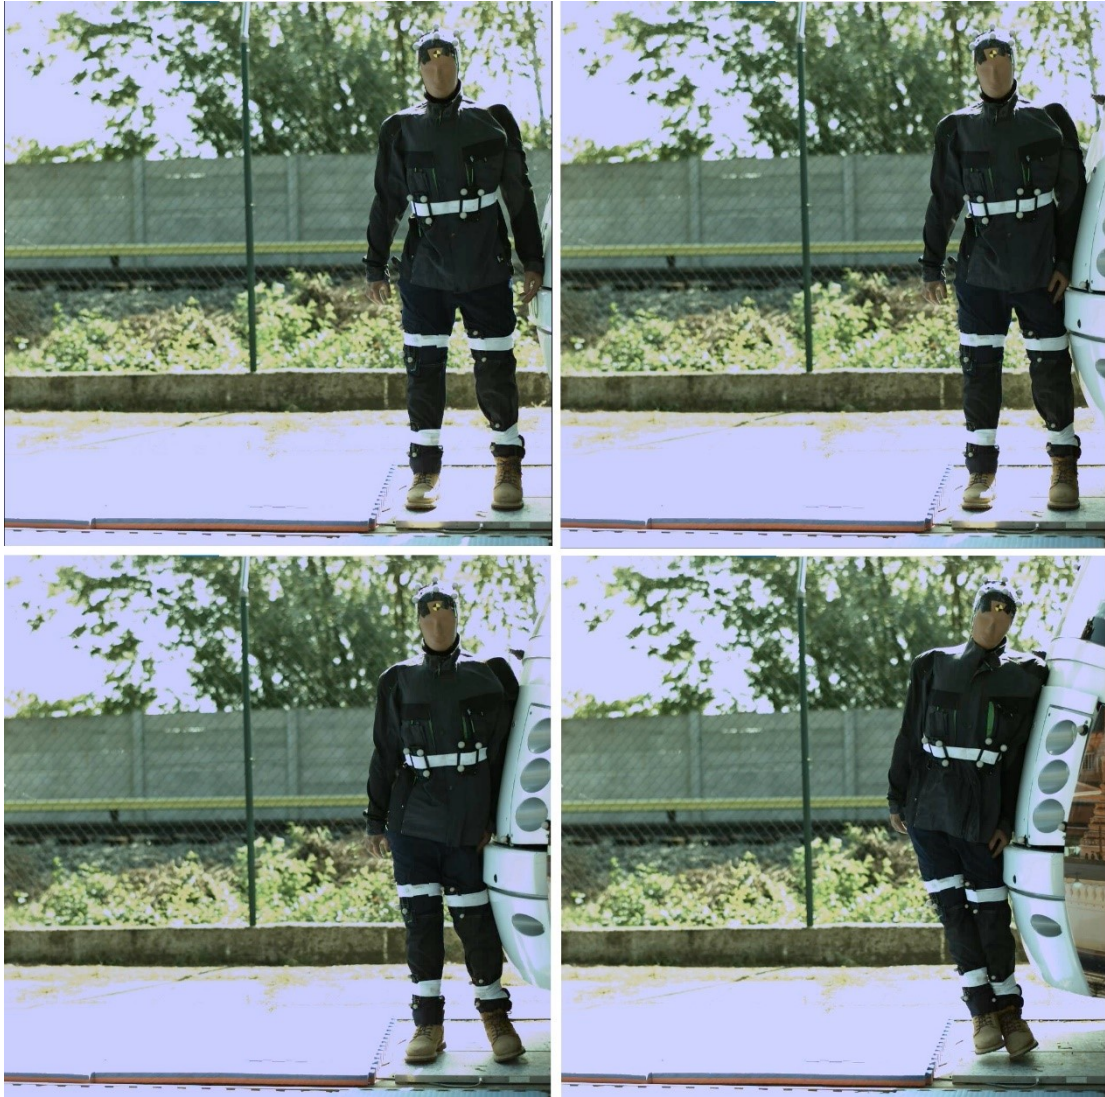
Obrázek 24 – sekvence srážky s tramvají 14T, vlevo nahoře první kontakt s rukou, vpravo nahoře kontakt s pánví, vlevo dole začátek zrychlení hrudníku a vpravo dole unášení figuríny

Tato srážka je charakterizována tím, že tramvaj 14T je jedna z nejnovějších typů, které DPP provozuje. Její čelo je tedy dosti odlišné od tramvají T3 a KT8D5. Tramvaj má vůči vodorovné rovině vozovky sklon čela výraznější. Situace kolize této srážky je patrna na následující sekvenci (Obrázek 24).

Cca v čase 0,036 s došlo ke kontaktu oblasti pánve s tramvají. Poté v čase 0,042 s došlo ke „kontaktu“ s hrudníkem. Obdobně jako u tramvají T3 a KT8D5 nedošlo k nárazu hlavy do čela tramvaje.

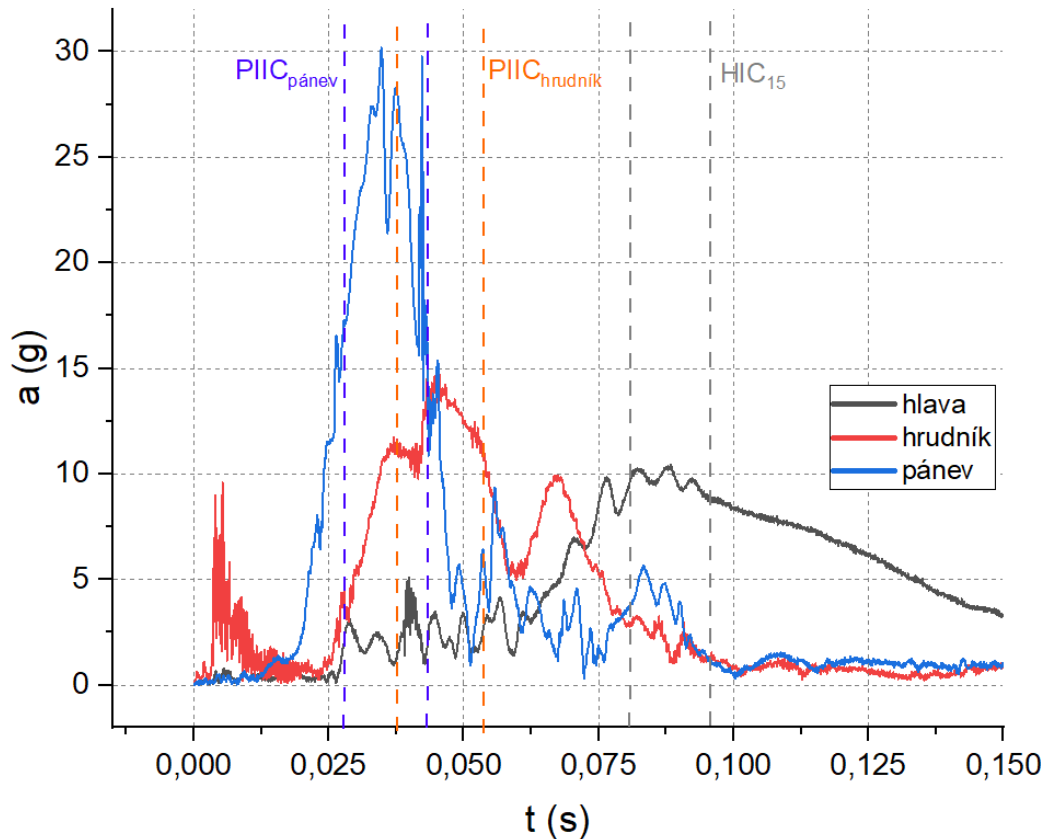
Obrázek 25 – jednotlivá zrychlení segmentů a jejich intervaly PIIC, při boční srážce figuríny s tramvají 14T

Nižší hodnoty můžeme také pozorovat na grafickém znázornění zrychlení jednotlivých segmentů v závislosti na čase (barevně zvýrazněny intervaly PIIC segmentů) (viz Obrázek 25).

Jako první tedy nastává interval PIIC pro pánev v čase 0,028 s , poté interval pro hrudník v čase 0,039 s a pro hlavu v čase 0,08 s. Na výsledcích zrychlení hlavy je znovu patrné obdobně jako u typu T3, že zrychlení nenabývá zřetelného peaku, což podporuje vizuálně podpořenou teorii, že hlava se nedostala do kontaktu s tramvají. Intervaly PIIC pro pánev a hrudník se překrývají, neboť ke kontaktům dochází v krátkém časovém rozmezí. Okolo času 0,039 je možné znovu pozorovat lokální maximum, které je přisuzováno zrychlení horní končetiny, které je přeneseno na hrudník. Na začátku na intervalu (0;0,025) se zdá být šum dat, protože při snaze jejich interpretace, nebyl znám důvod těchto hodnot ani na videozáznamu.

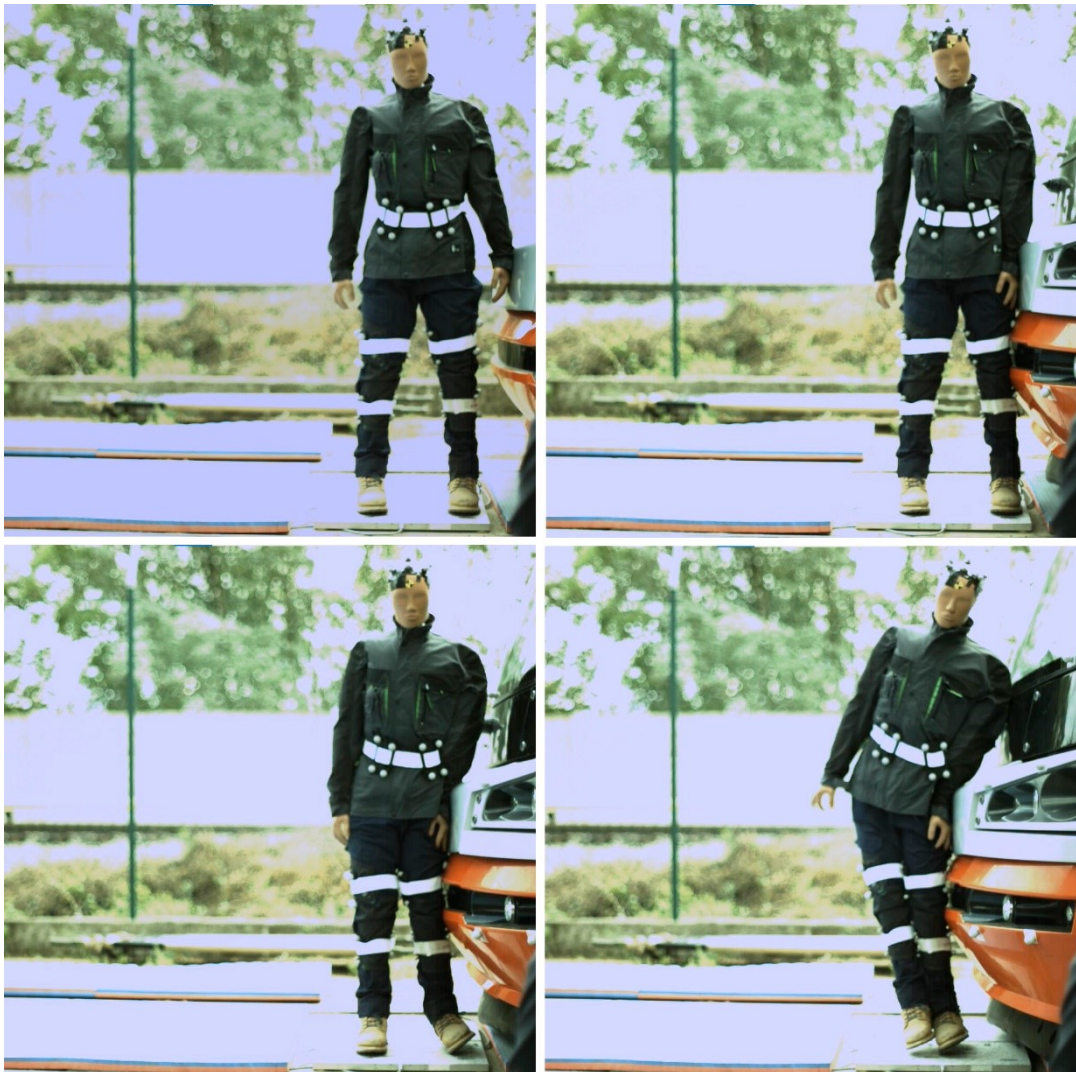
Obrázek 26 – sekvence srážky s tramvají 15T, vlevo nahoře první kontakt s rukou, vpravo nahoře kontakt s pánví, vlevo dole začátek zrychlení hrudníku a vpravo dole unášení figuríny

Z videozáznamu je možné odhadnout, že přibližně v čase 0,03 s došlo ke kontaktu s oblastí pánve. Ke zrychlení hrudníku začalo docházet dříve, než došlo ke kontaktu ramene s čelem tramvaje (z důvodu tvaru čela tramvaje - „shod“). K tomuto zrychlení začalo docházet cca v čase 0,048 s. Jako u jediné ze sledovaných typů tramvají, došlo u typu 15T ke kontaktu hlavy s tramvají a to cca v čase 0,147 s. Náráz do skla je patrný na fotografii níže (*Obrázek 27*).

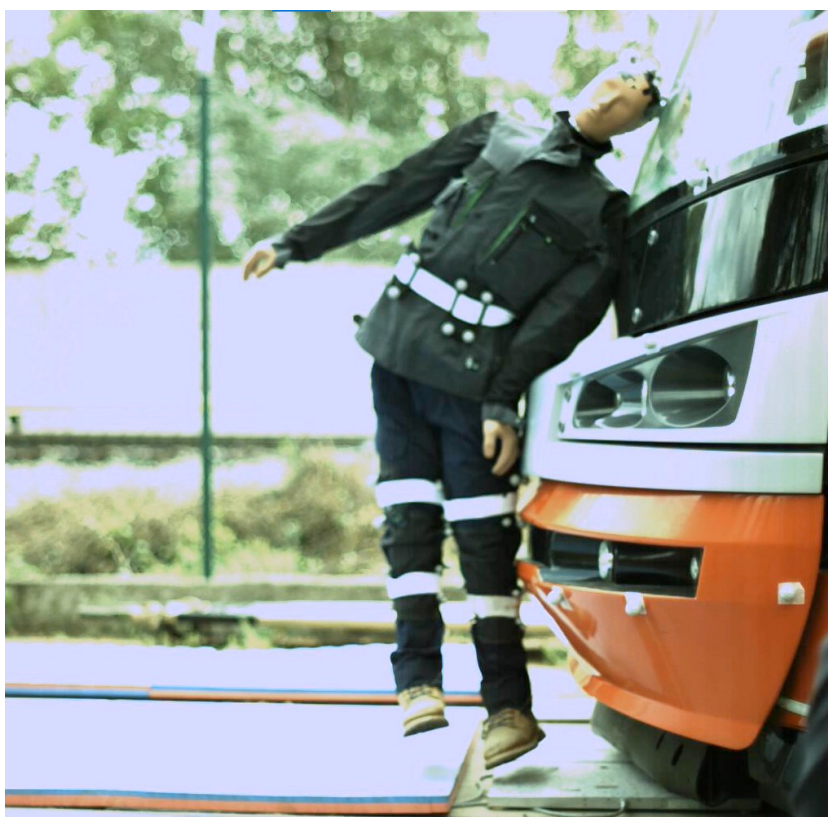
Obrázek 27 – kontakt hlavy při srážce s tramvají typu 15T
