Univerzita Karlova v Praze, Přírodovědecká fakulta
Ústav hydrogeologie, inženýrské geologie a užité geofyziky

Interakce povrchové a podzemní vody v Národním parku České Švýcarsko

Diplomová práce

Praha, květen, 2008

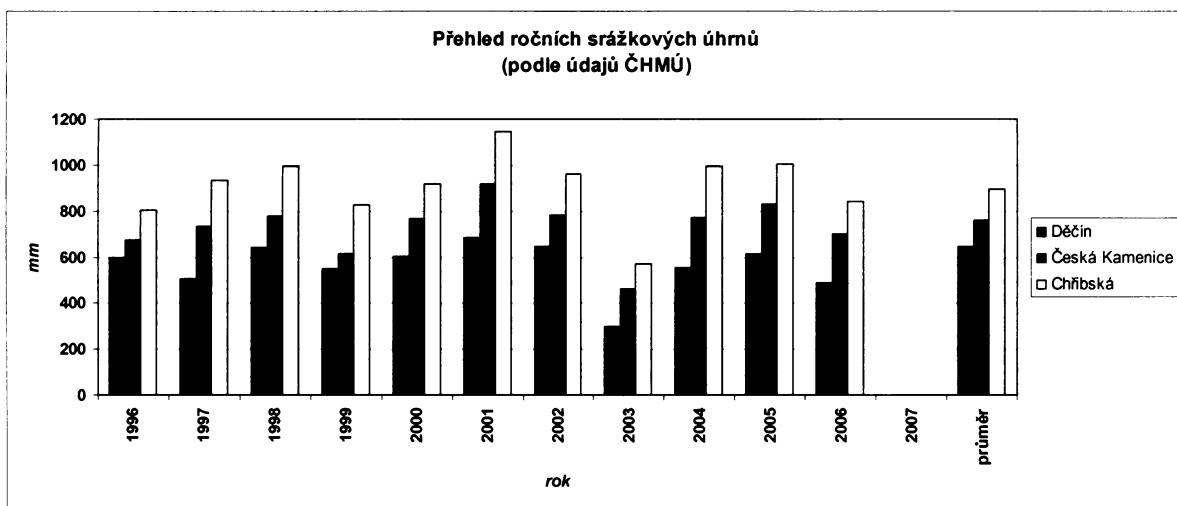
Obr. 2.3-1: Přehled ročních srážkových úhrnů za období 1996 – 2007 včetně průměru za období 1961 -2001 (Pacl in Skořepa 2008)

Srážkový gradient směrem na východ od Labe přes Národní park České Švýcarsko do Lužických hor je neobyčejně strmý: jestliže stanice Děčín, Březiny - Libverda vykazuje 673 mm, pak Horní Chřibská (vzdálená vzdušnou čarou jen 21 km) již 934 mm (v nadmořské výšce pouhých 424 m) a stanice Jedlová dokonce 1015 mm (658 m). Tento strmý srážkový gradient je způsobem přechodem vzdušných mas přes hřeben Lužických hor. Na území Národního parku České Švýcarsko se průměrné úhrny srážek pohybují okolo 800 mm, se zřetelným gradientem k východu (Mezná 746 mm, Rynartice 798 mm, Zadní Doubice 842 mm). Roční srážkové úhrny za roky 1996 – 2007 ze srážkoměrných stanic v okolí zájmového území jsou uvedeny v **grafu 2.3-1**.

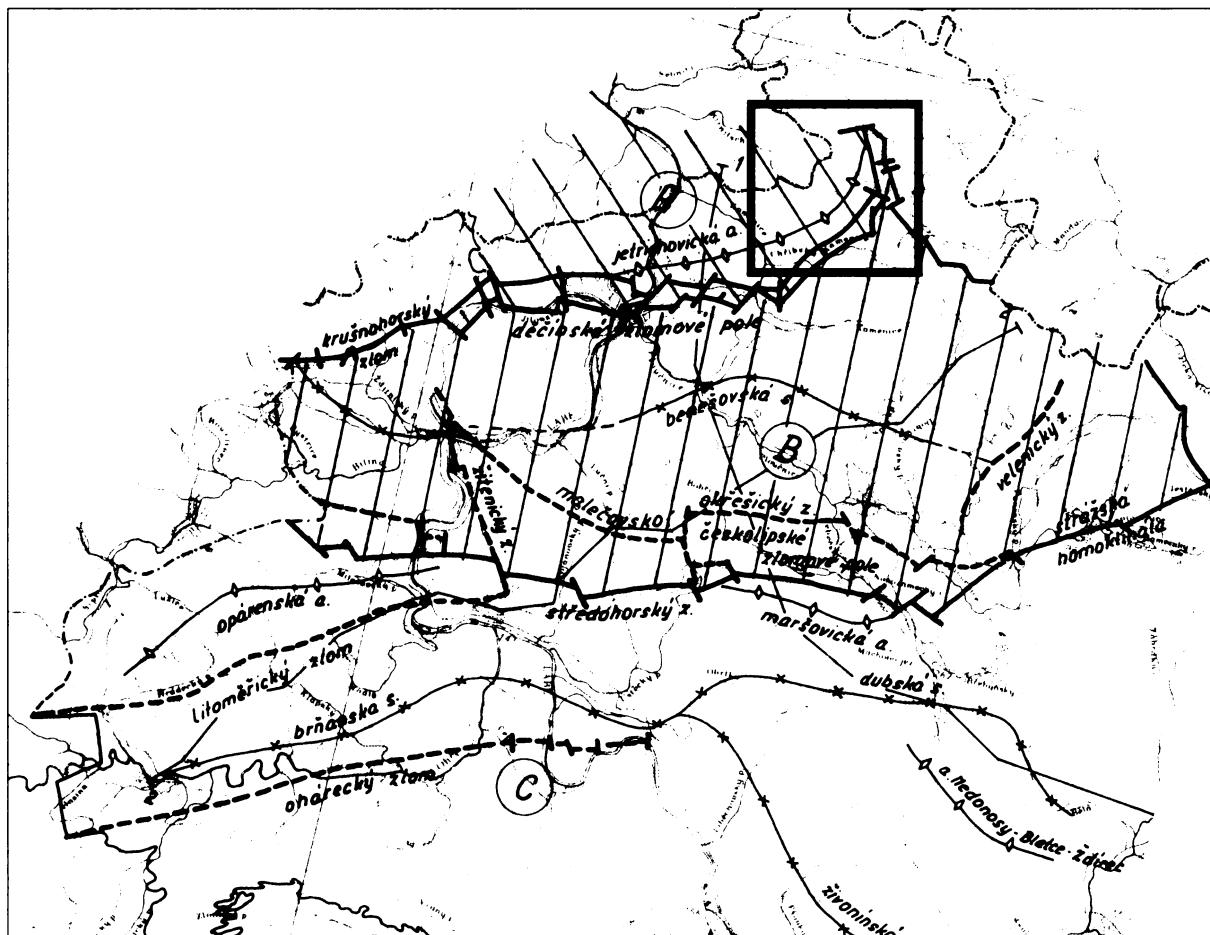
Obr. 2.7-1 Tektonická mapa zájmového území (Herčík, Herrmann, Valečka 1999)

Severní strukturu (A) tvoří plochá, asymetrická jetřichovická antiklinála (**obr. 2.7-1**) s osou SV-JZ, která se v blízkosti lužického zlomu stáčí do směru S-J. Jižní křídlo antiklinály

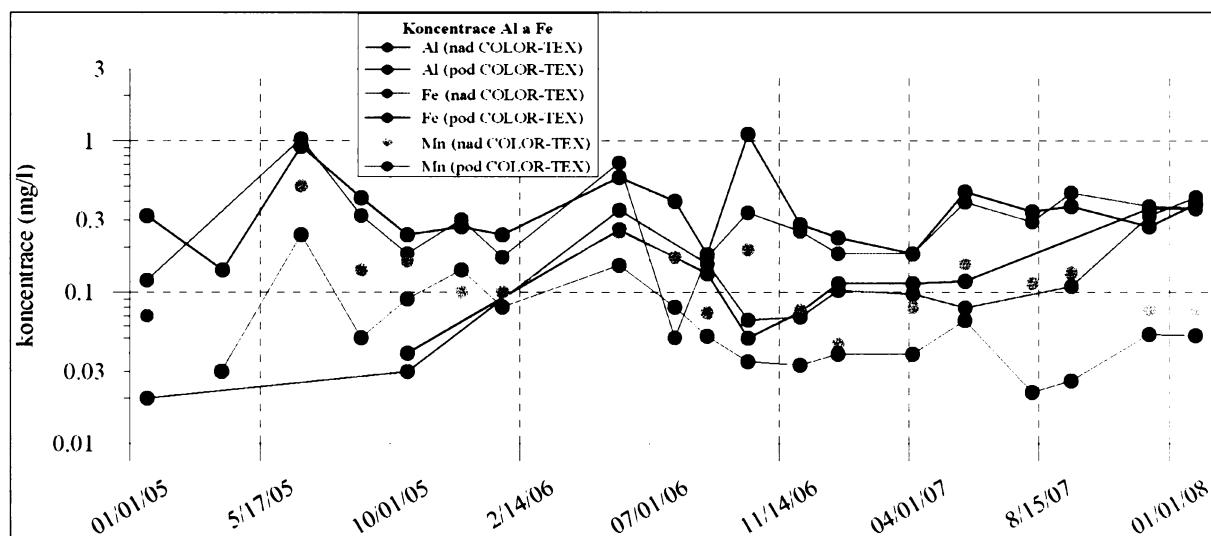
Obr. 2.7.1-2: Koncentrace Al, Fe a Mn v profilech „pod“ a „nad“ závodem (data Skořepa et. al. 2008)

Z obr. 2.7.1-2 vyplývá, že dotace kovů ze závodu je minimální a poslední 3 roky se koncentrace kovů (Al, Fe, Mn) téměř nemění.

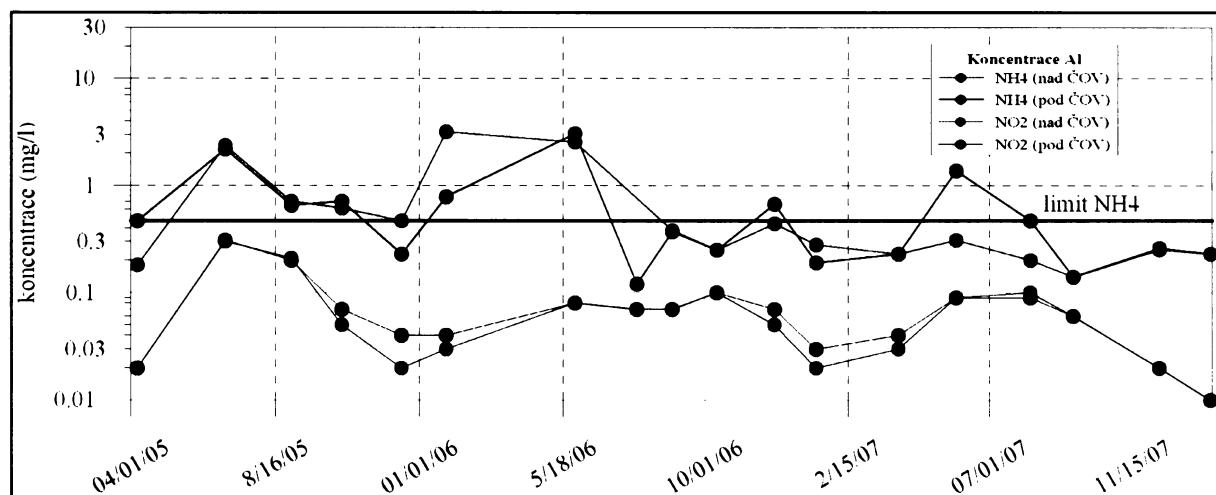
Obr. 2.7.1-3: Koncentrace amonných iontů a dusitanů v profilech „nad“ a „pod“ ČOV (data Skořepa et. al. 2008)

Z obr. 2.7.1-3 je patrné mírné snížení koncentrací dusíkatých látek (amonné ionty a dusitan) v obou profilech. V grafu je uveden limit amonných iontů podle Nařízení vlády č. 229/2007 Sb., tj. „Limitující imisní standardy ukazatelů připustného znečištění povrchových vod“.

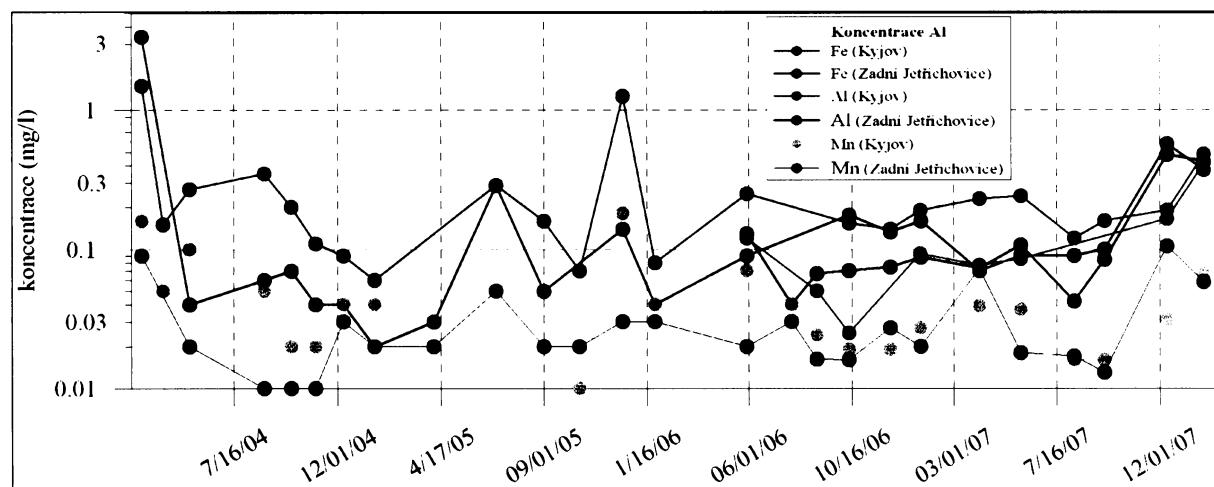
Obr. 2.7.1-4: Koncentrace Fe, Al a Mn na profilech Kyjov a Zadní Jetřichovice (data Skořepa et. al. 2008)

Mezi profily byla zjištěna dotace Fe do povrchové vody. Na profilu Zadní Jetřichovice mírně roste koncentrace Fe. Koncentrace Al v obou profilech má rostoucí trend. Nárůst koncentrací Fe a Al (obr. 2.7.1-4) podél toku Křinice mezi profily je způsobena poklesem pH. Naakumulované kovy jsou uvolňovány z říčních sedimentů díky nízkému pH a vysokým průtokům (Šupíková in Skořepa 2008).

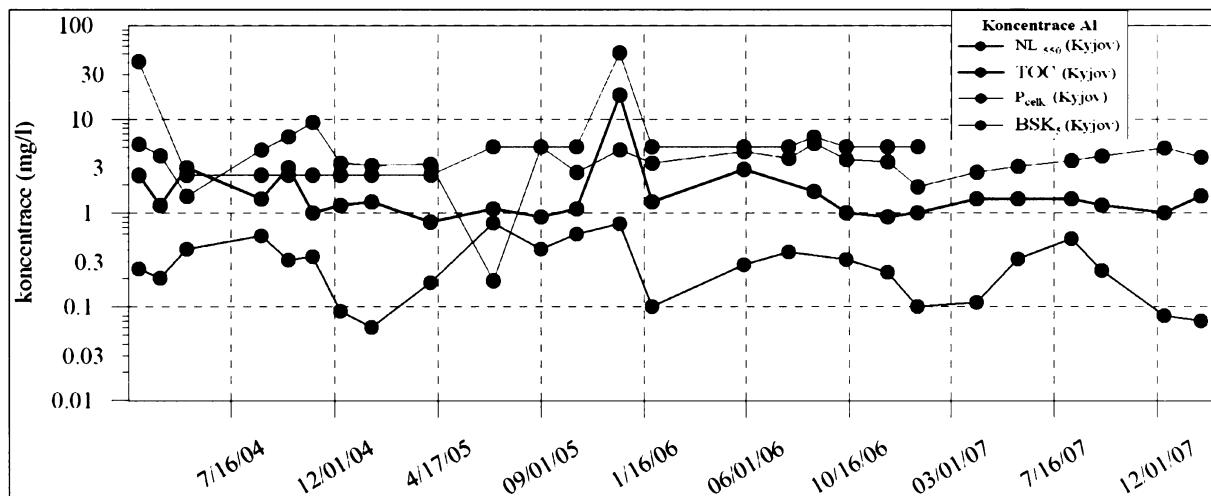
Obr. 2.7.1-5: Koncentrace NL₁₀₅ (nerozpuštěné látky při 105° C), TOC, Pcelk. a BSK₅ na profile v Kyjově (data Skořepa et. al. 2008)

Konzentrace dusíkatých látek a fosforu (*obr. 2.7.1-5*) podél toku Křinice mezi profily klesají. Na profilu Kyjov je pokles výraznější. Fosfor, stejně jako kovy, je naakumulován v říčních sedimentech a díky nízkému pH a vysokým průtokům se uvolňuje a dochází k mírné dotaci fosforu do Křinice.

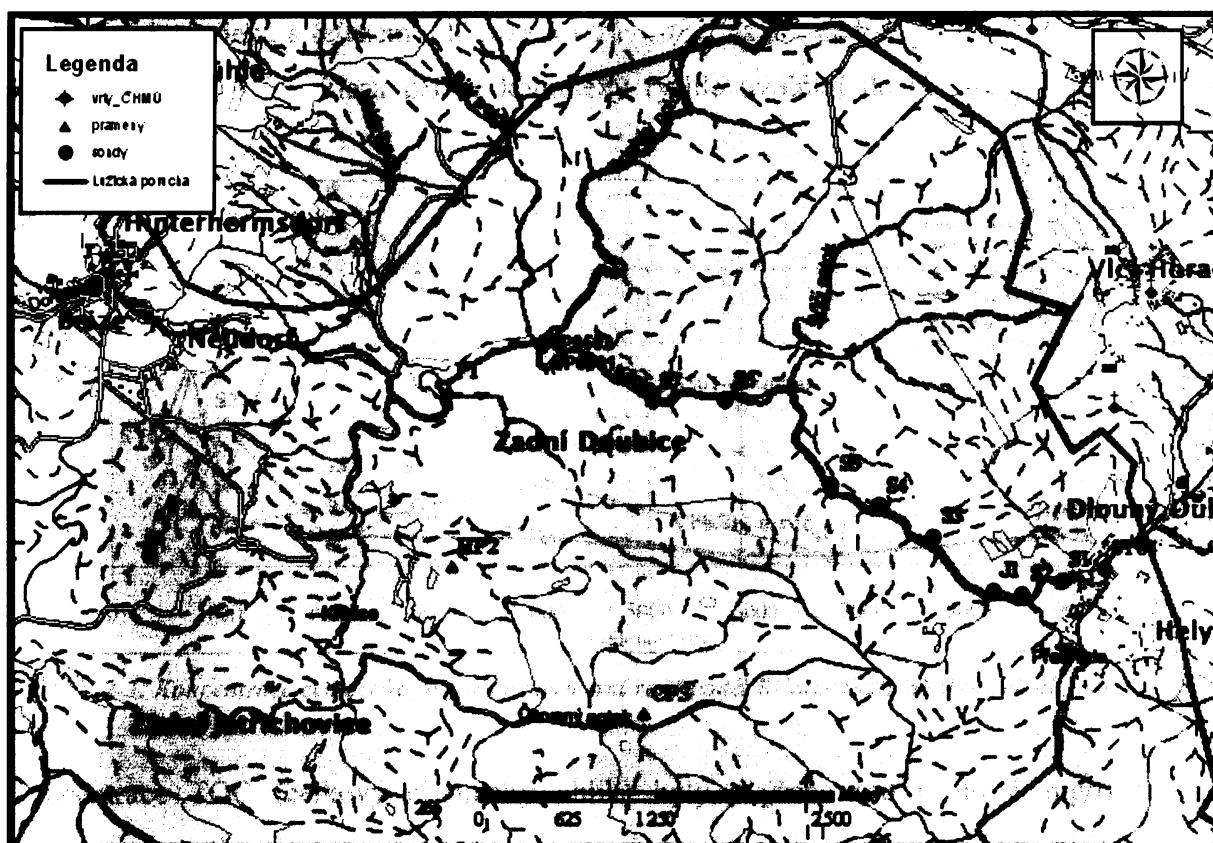
Obr. 2.7.2-1: Situace monitorovaných objektů podzemní vody

Podzemní voda byla monitorována ve studni v obci Kyjov (ST 64), v sondách vyhloubených v kvartéru podél řeky Křinice (S1 – S7) viz. kapitola 3.2.1, pramenech zachycující turonský kolektor (P1, HP2, ČP3) a ve vrtech ČHMÚ (VP 8501 - cenoman, VP 8502 - turon). Všechny monitorované objekty podzemní vody jsou znázorněny na *obr. 2.7.2-1*.

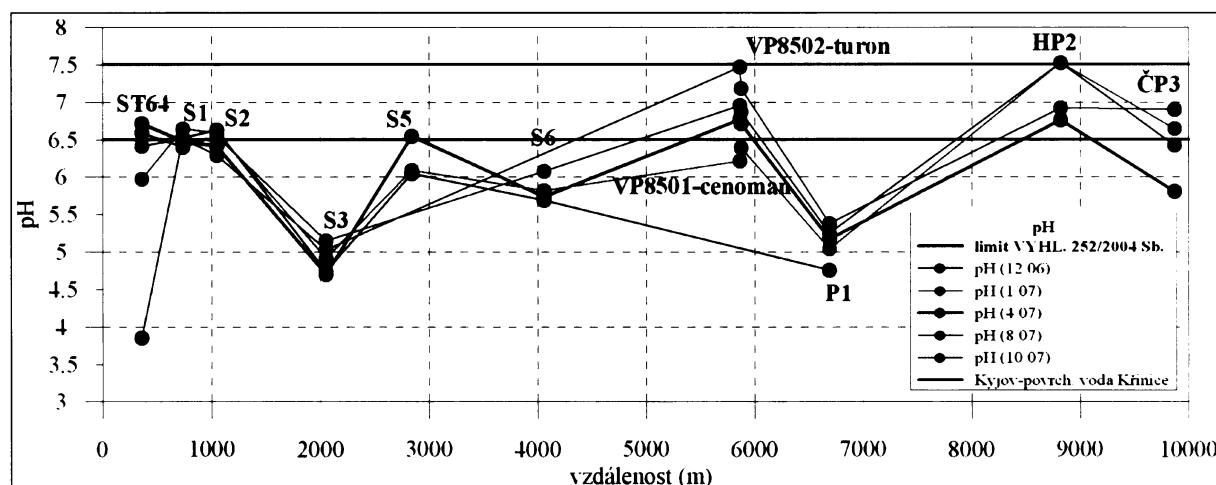
Obr. 2.7.2-2: Hodnoty pH podzemní vody podél Křinice (data Skořepa et. al. 2008)

Hodnoty pH jsou ve všech objektech dlouhodobě nízké, což lze usoudit z obr. 2.7.2-2. Důvodem nízkých hodnot pH (cca 5) je přítomnost kationů Fe a Al, které podléhají hydrolýze (Šupíková in Skořepa 2007).

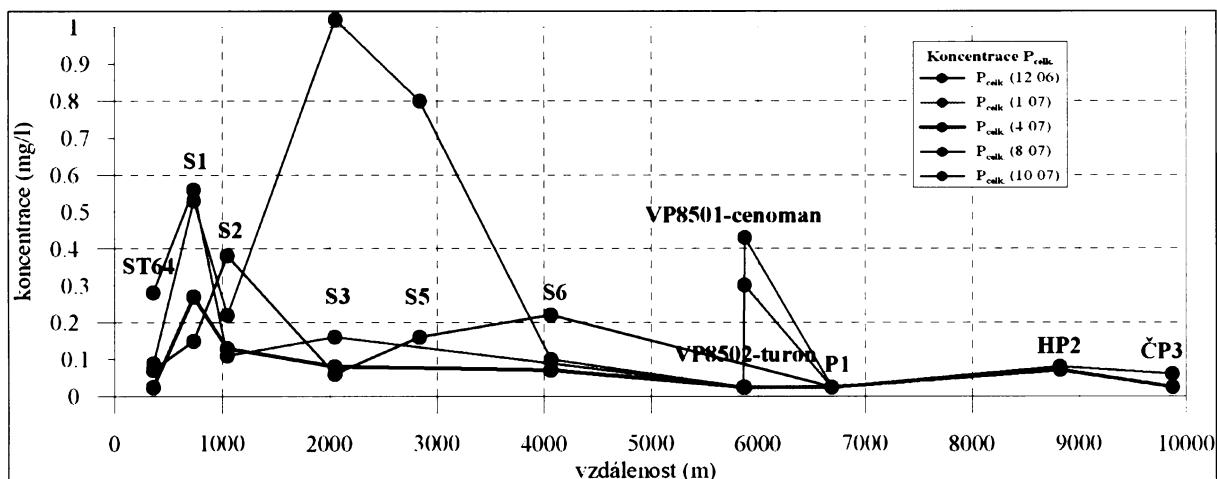
Obr. 2.7.2-3: Koncentrace celkového fosforu v podzemní vodě podél Křinice (data Skořepa et. al. 2008)

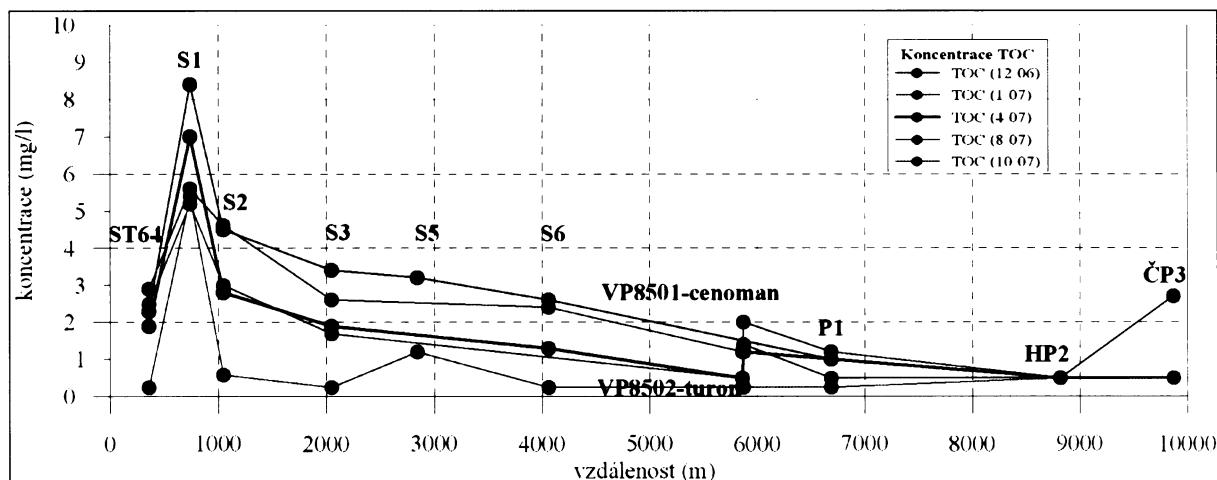
Obr. 2.7.2-4: Koncentrace TOC v podzemní vodě podél Křinice (data Skořepa et. al. 2008)

Koncentrace TOC (celkový organický uhlík) byly zvýšené (od 6 do 8 mg/l) jenom v podzemní vodě v S1 (obr. 2.7.2-4), v ostatních objektech byly hodnoty TOC nízké (cca 1 mg/l).

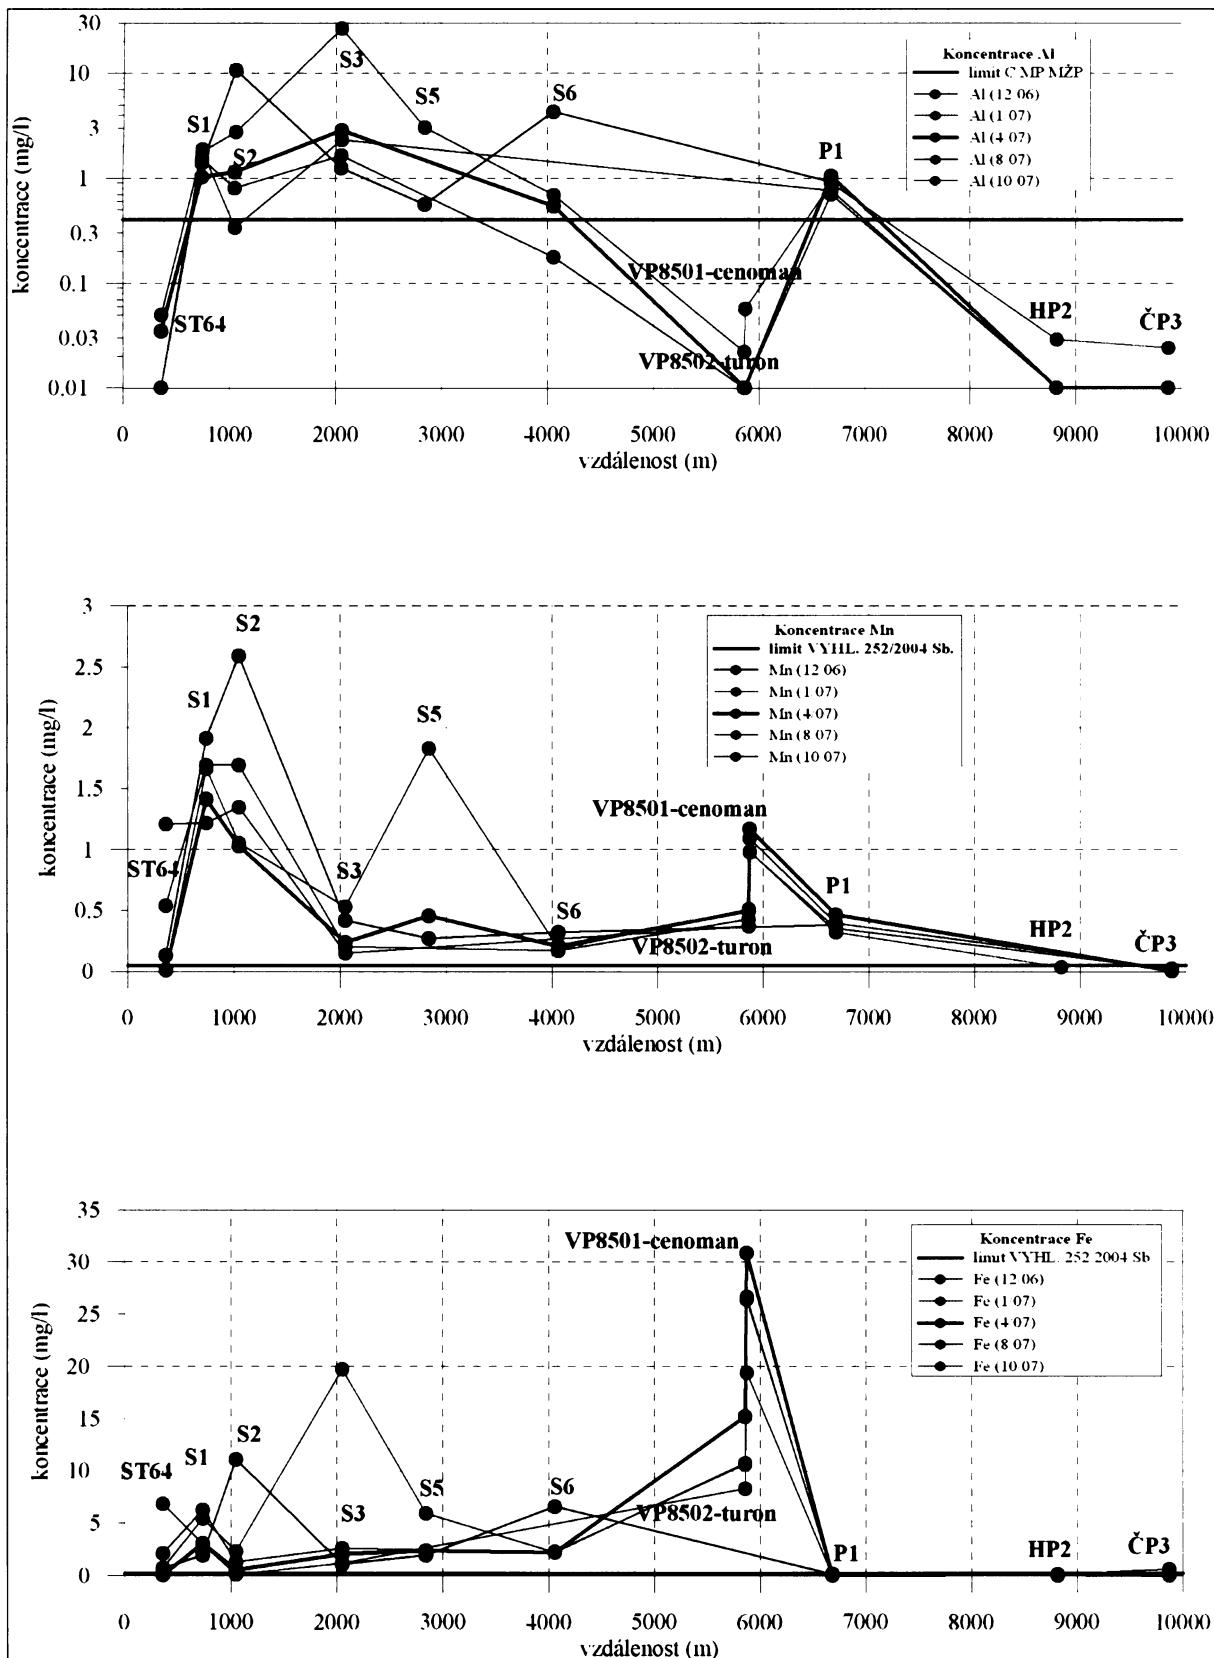
Obr. 2.7.2-5: Koncentrace kovů (Fe, Al a Mn) v podzemní vodě podél Křinice (data Skořepa et. al. 2008)

mg/l) ve všech monitorovaných objektech kromě pramenů HP2 a ČP3. Železo má zvýšené koncentrace (cca 3 až 10 mg/l) ve všech objektech kromě pramenů. Železo a hliník mají výrazné kumulační, sorpční a komplexační vlastnosti, je tak pravděpodobné, že se kumulují v sedimentech a v horninovém prostředí a díky nízkému pH (cca 5) jsou pak uvolňovány zpět do prostředí (Šupíková in Skořepa 2007).

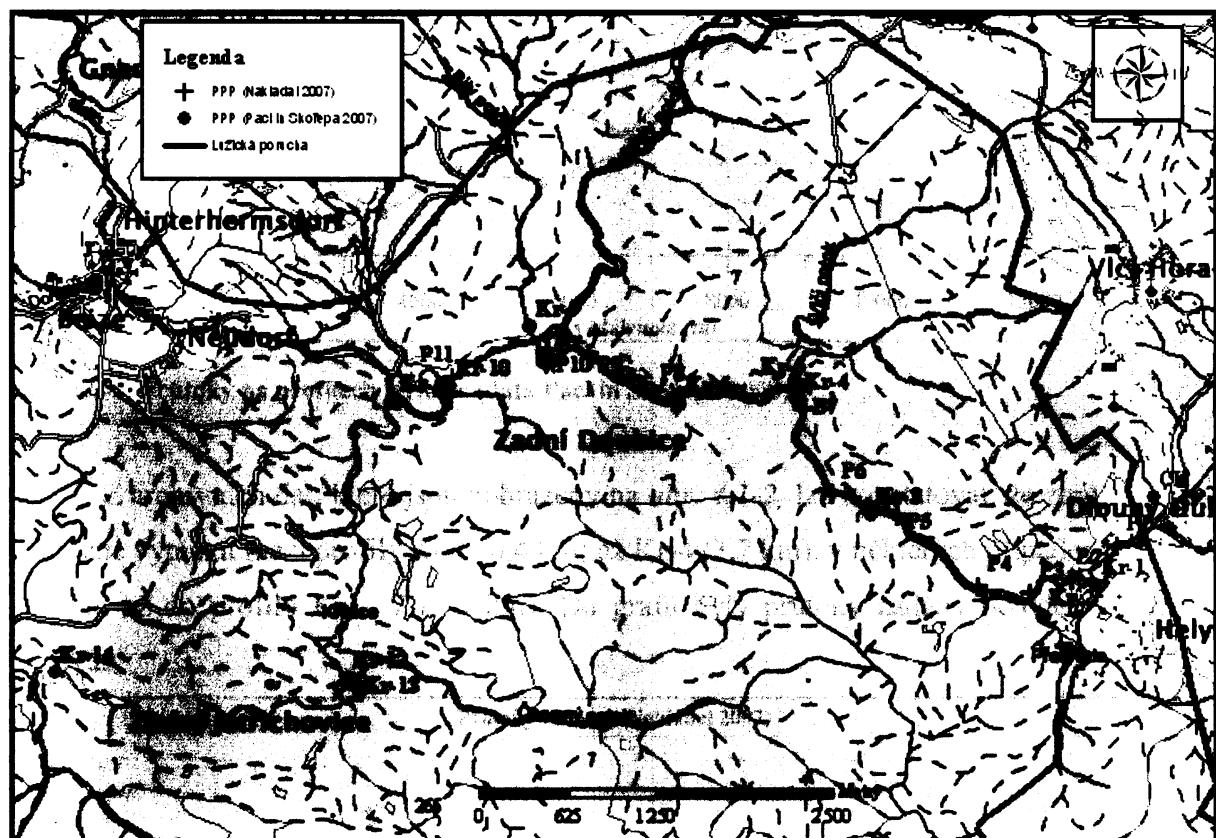
Obr. 4.1-1: Situace všech měřených profilů PPP

Všechny profily na kterých bylo provedeno měření PPP jsou znázorněny na **obr. 4.1-1**.

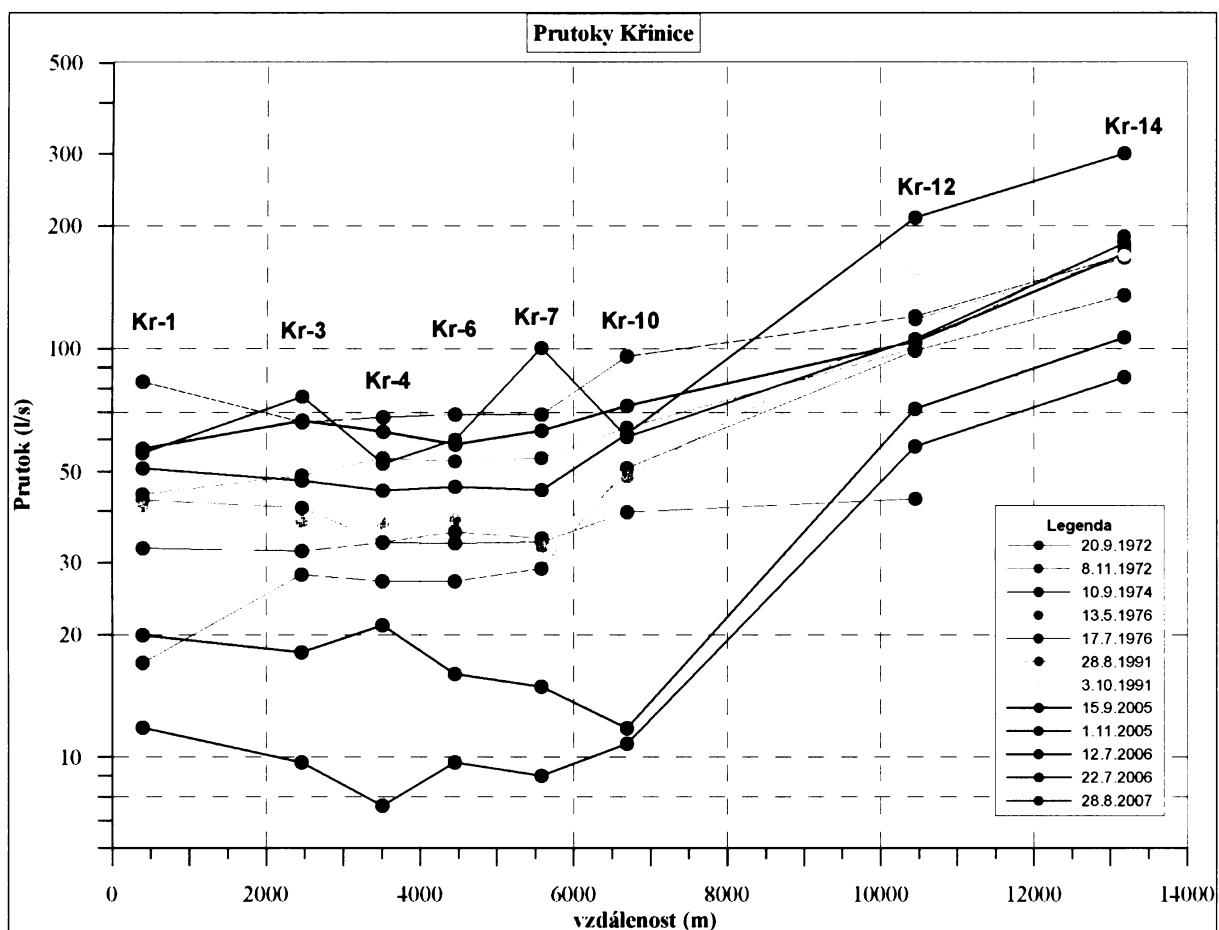
Obr. 4.1-2: Průtoky na profilech Křinice (data Pacl in Skořepa 2008)

Z archivních dat, které jsou zobrazeny na *obr. 4.1-2*, lze konstatovat, že ztrátový úsek je možné vymezit mezi profile Kr-1 (0,4 km) až Kr-4 (3,7 km), v některých případech se voda ztrácela až do profilu Kr – 7 (5,6 km). Do grafu byly průtoky zadány po odečtení všech přítoků.

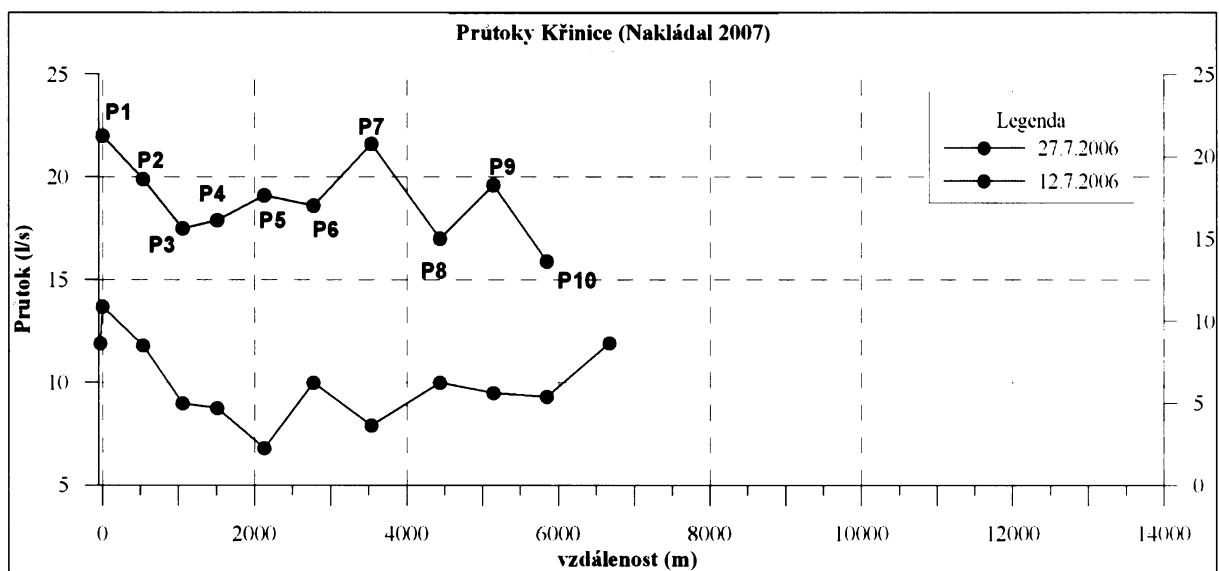
Obr. 4.1-3: Průtoky na profilech Křinice (data Nakládal, Mikisková 2007)

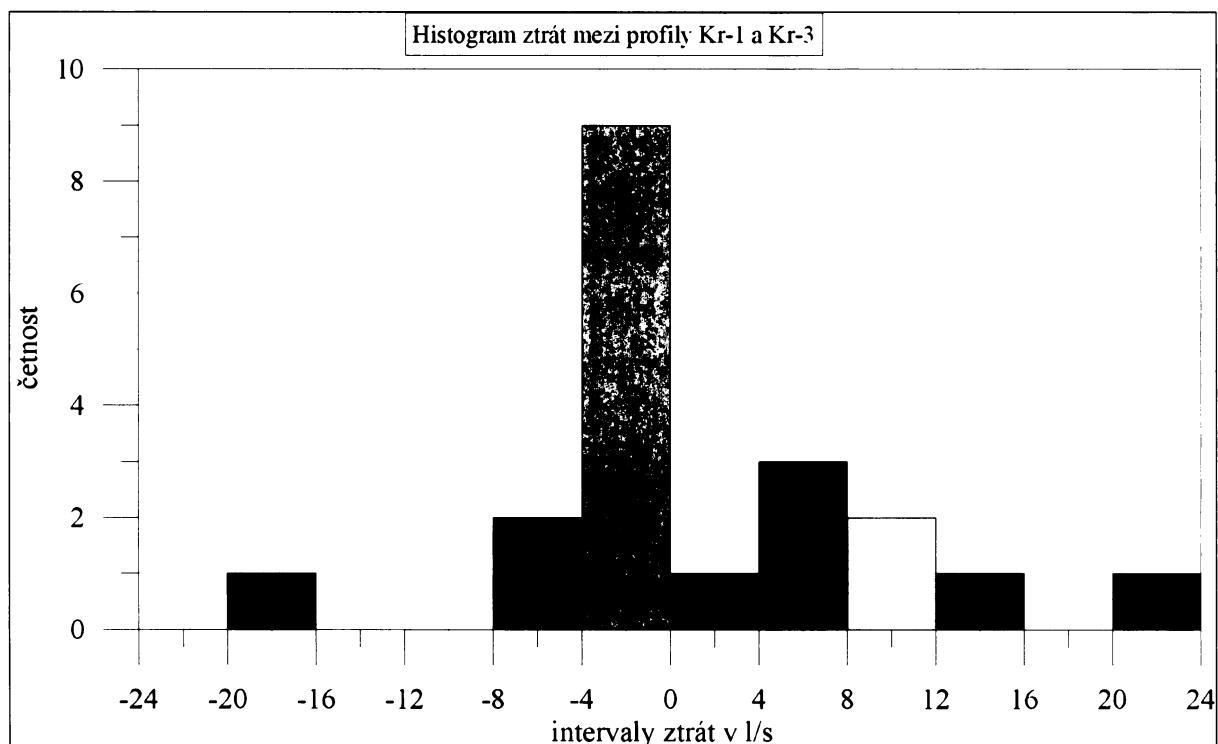
Obr. 4.1-4: Histogram ztrát mezi profiley Kr-1 a Kr-3

Na **obr. 4.1-4** a **obr. 4.1-5** jsou znázorněny objemy ztrát.

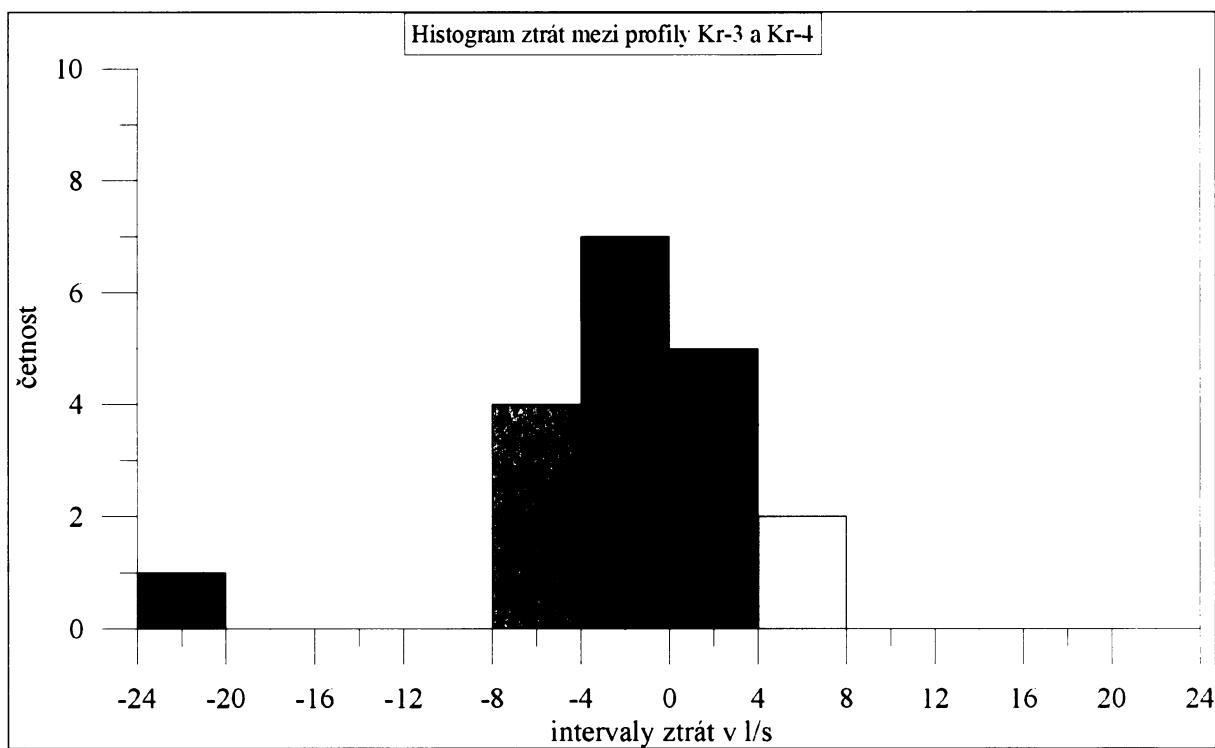
Obr. 4.1-5: Histogram ztrát mezi profile Kr-3 a Kr-4

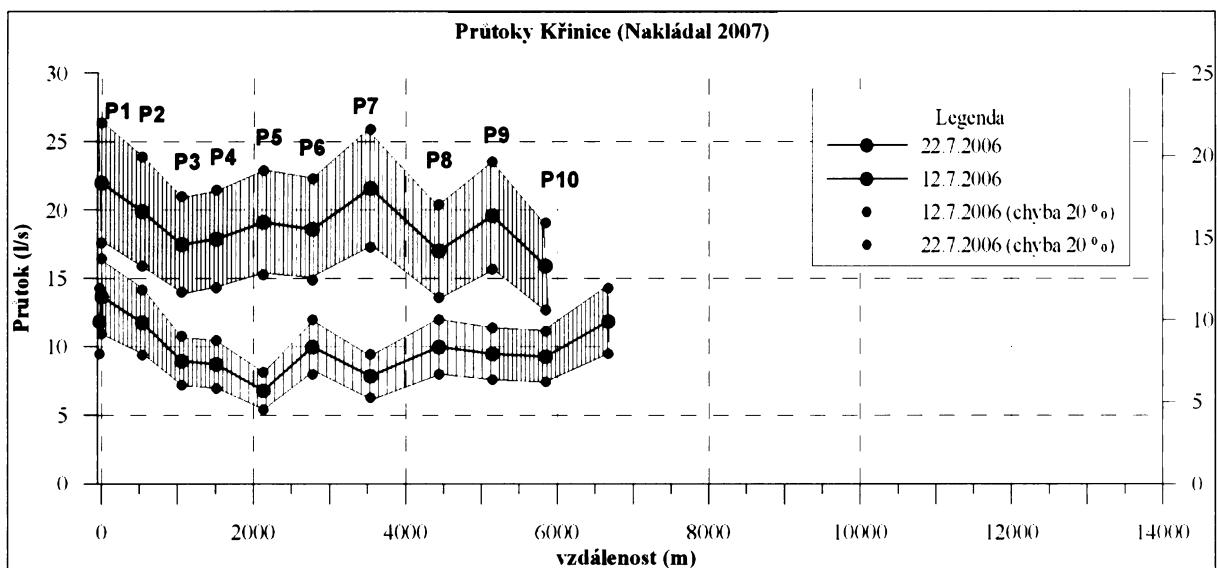
Obr. 4.1-6: Průtoky Křinice se započtením 20 % ztráty

V daném případě při uvažování chyby 20 % by měla měření Nakládala (2007) rozpětí, jež je zobrazeno na obr. 4.1-6.

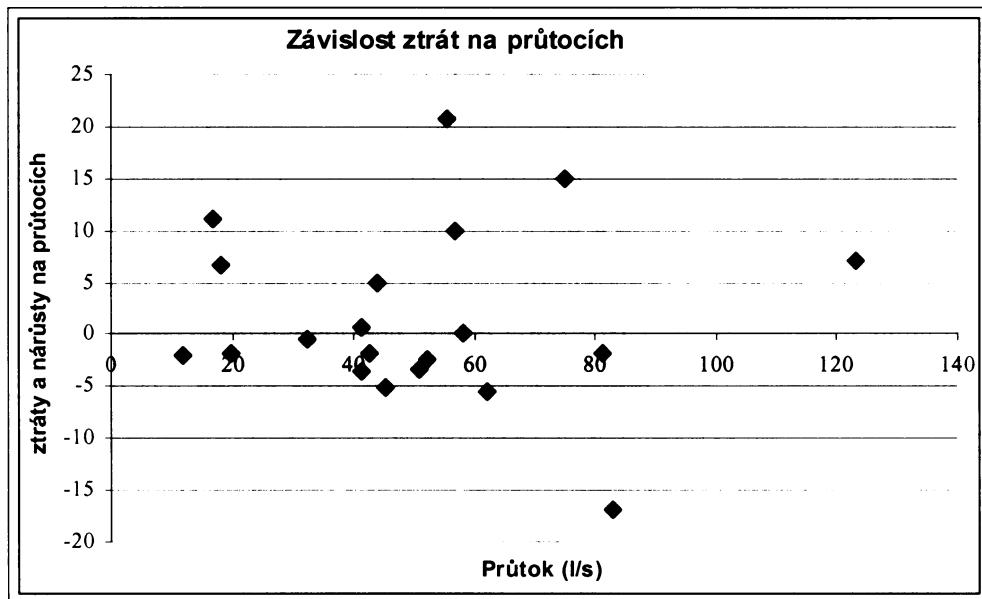
Obr. 4.1-7: Závislost ztrát na průtocích

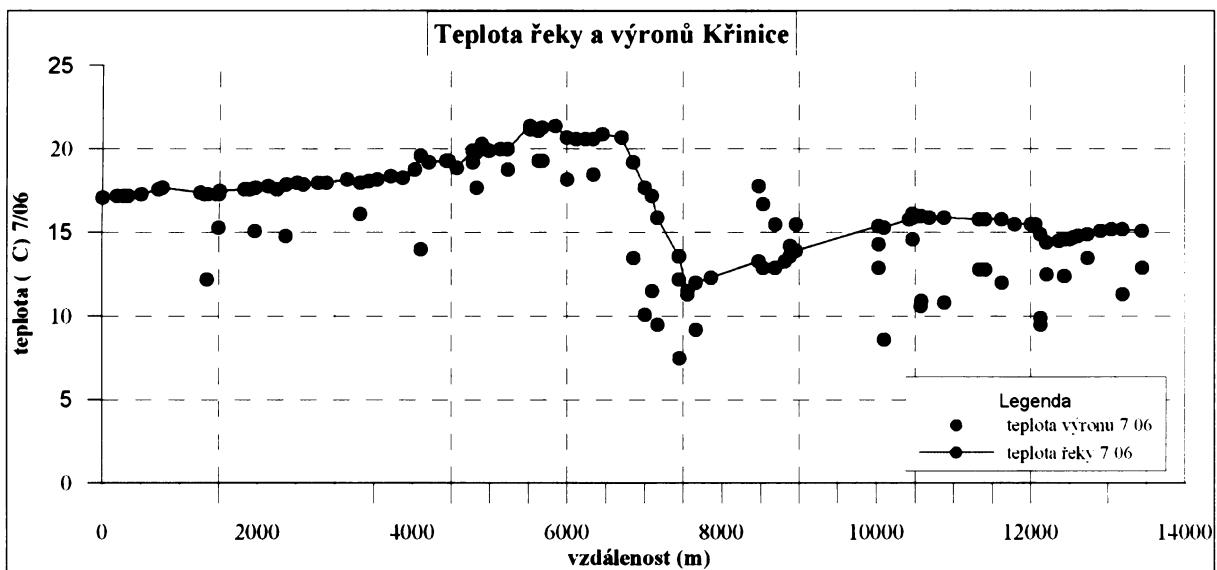
Obr. 4.2-1 – Teplota Křinice a teplota výronů v létě 2006 (data Nakládal, Mikisková 2007)

Termometrické měření bylo provedeno v létě 2006 (Nakládal, Mikisková 2007) při nízkých průtocích a extrémně vysokých teplotách a 2 krát v zimě 2008. Jednou při okolní teplotě prostředí cca 6 °C, podruhé při okolní teplotě cca 13 °C. Z *obr. 4.2-1* z letního měření je zřejmé, že teplota výronů v horním toku je vyšší než teplota výronů v toku dolním. Teplota výronů v horním a středním toku se pohybuje okolo 15 °C. Místo je vyšší, což naznačuje, že se jedná o podzemní vodu mělkého oběhu s malou dobou zdržení v horninovém prostředí. Teplota vody ve středním toku překračuje hodnoty 20 °C, což pravděpodobně způsobuje sluneční svit, který během dne ohřívá vodu v řece. V dolním toku se teploty výronů pohybují okolo 10 °C, což je průměrná teplota podzemní vody. Teplota řeky výrazně klesá, což je pravděpodobně způsobeno dotací podzemní vody z křídového kolektoru BC.

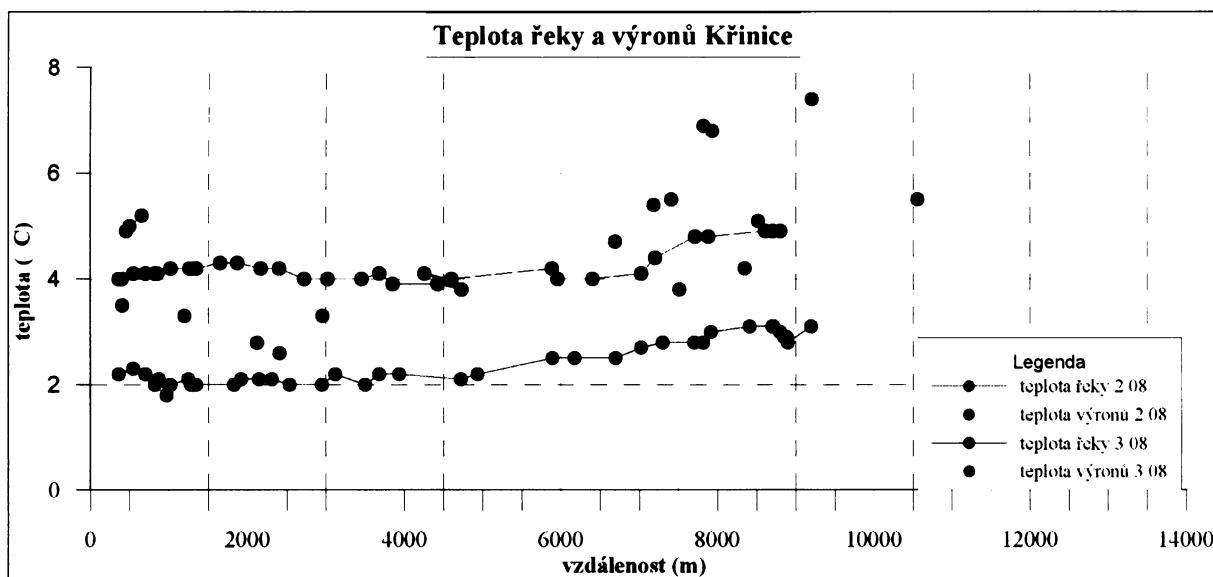
Obr. 4.2-2 – Teplota Křinice a teplota výronů v zimě 2008

Zimní měření proběhlo za mnohem vyšších průtoků než měření letní. Při únorovém měření v 2008 byl průtok v Kyjově u limnigrafické stanice 305 l/s, při březnovém měření 2008 byl průtok 550 l/s. To vysvětluje, že se teplota při letním měření změnila o cca 11°C a v zimě zhruba o 1°C . Průtoky v jednom případě byly větší $15 \times$ a ve druhém případě $27 \times$ než při letním měření. Do úvahy musíme vzít i fakt, že měření byly prováděna za různých teplot okolního prostředí. Při porovnání změn teplot při různých průtocích lze konstatovat, že poměry rozdílů teplot a průtoků jsou téměř stejné.

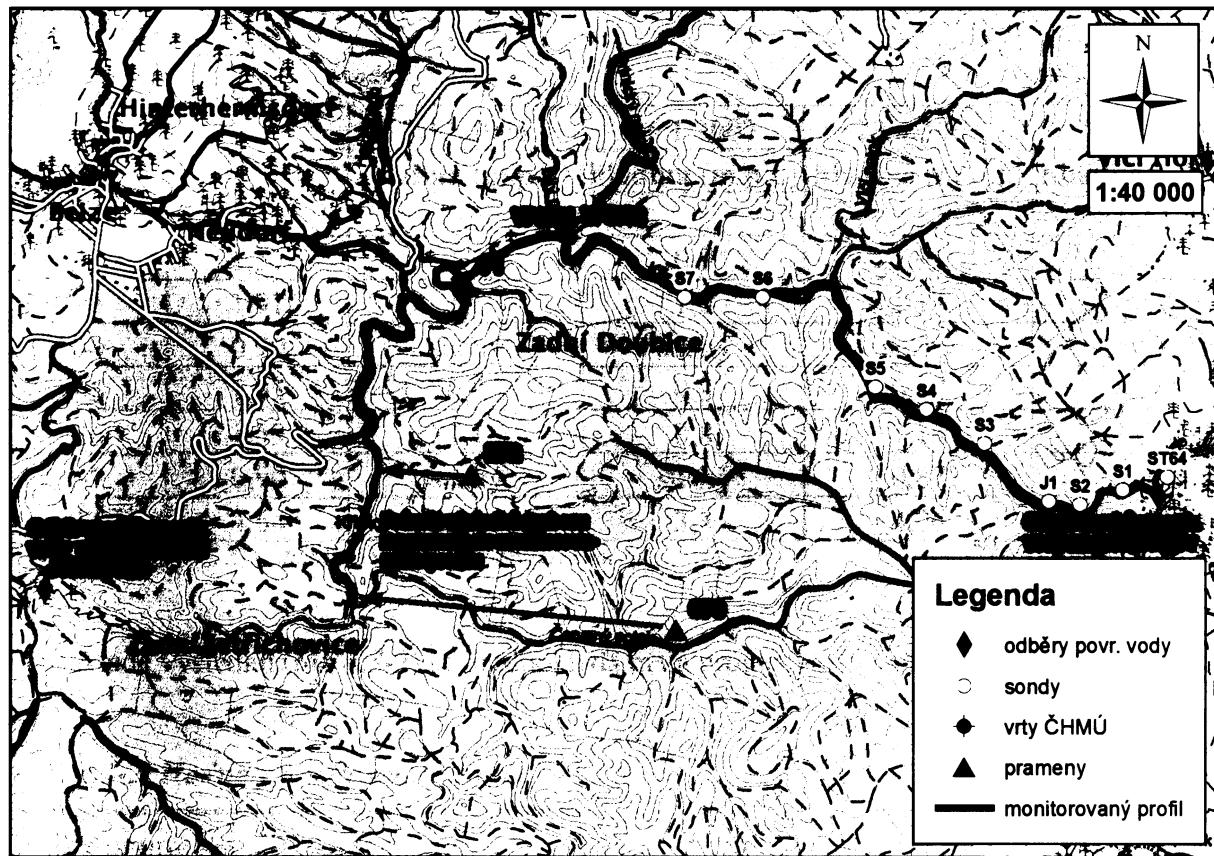
Obr. 4.2-1: Monitorovaný profil termometrického měření (Nol in Skořepa 2008)

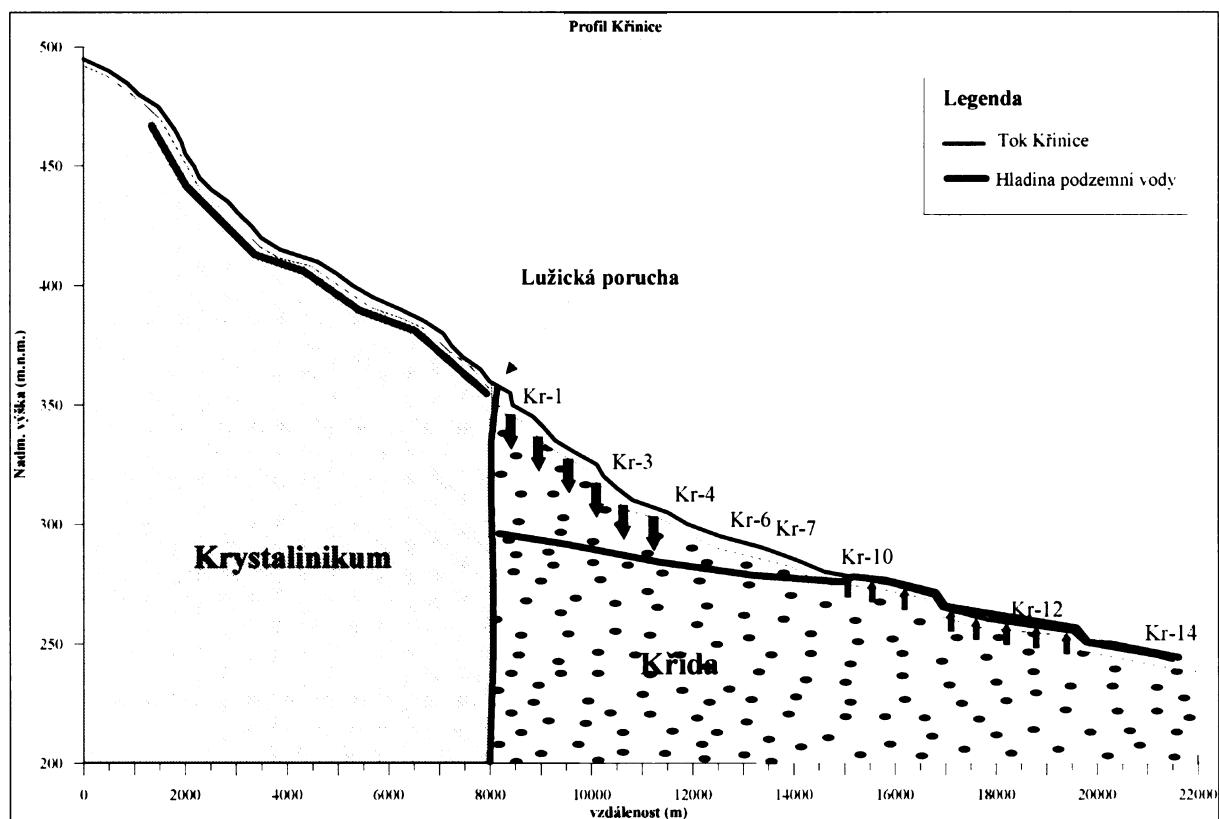
Obrázek 4.3-1: Schéma proudění podzemní vody podél Křinice

Není tedy možné, aby všechna voda, která se ztrácí (v některých úsecích tvoří ztráta i 15 l/s) proudila kvartérním kolektorem. Z uvedeného vyplývá, že voda proudí i do křídového kolektoru BC.

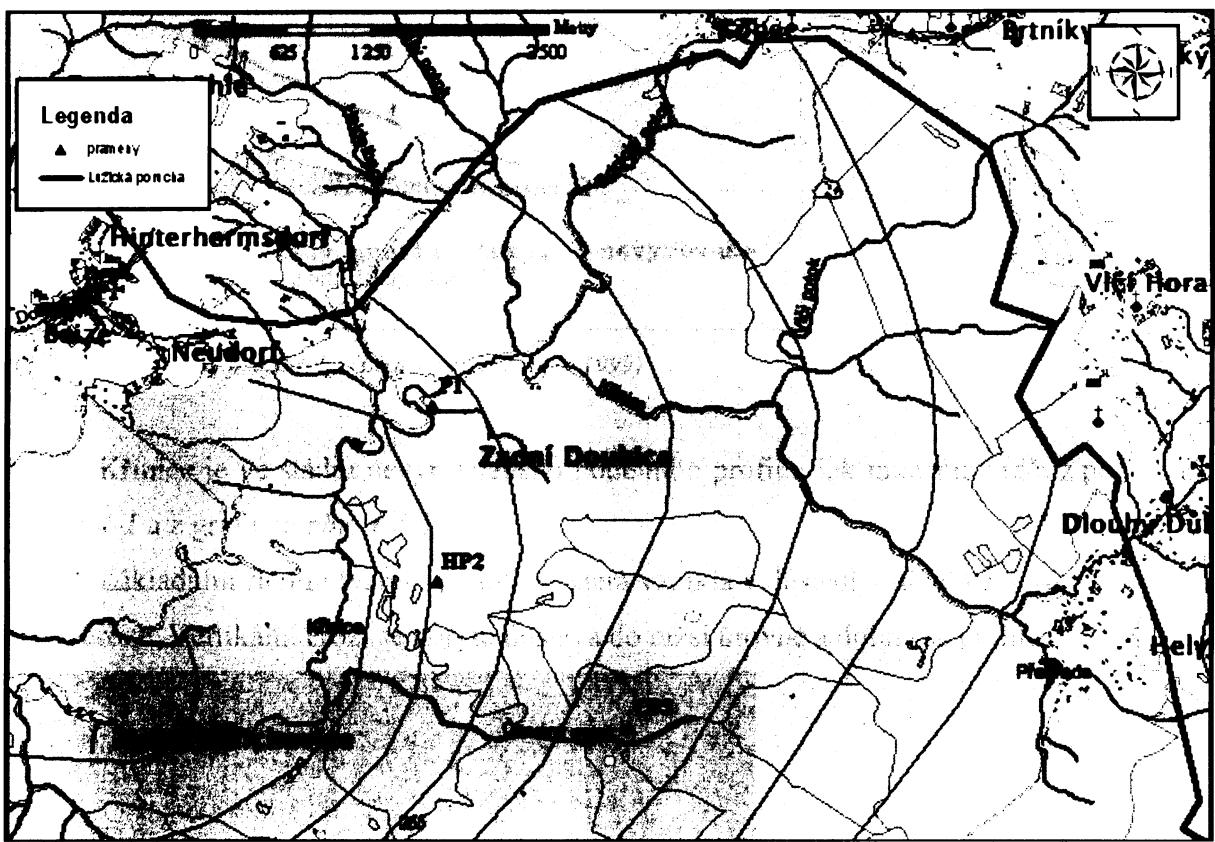
Obr. 4.3-3: Schematická mapa hydroizohyps turonského kolektoru se znázorněnou lužickou poruchou

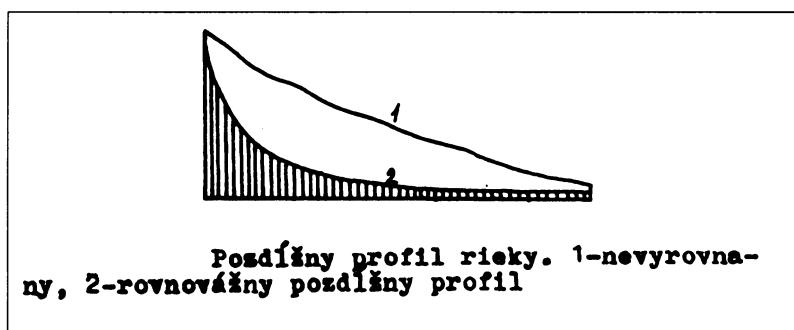
Obr. 4.4-1: Podélní profil řeky (Bizubová, Škvarček 1999)

Činnost každé řeky směruje k vytvoření rovnovážného podélního profilu (**obr.4.4-1**). V případě nevyrovnaného podélného profilu řeky akumulují nebo erodují podle množství energie. Rovnovážný podélný profil je takový, kdy gradient, hloubka, šířka a jiné charakteristiky koryta jsou v rovnováze s průměrným průtokem a velikostí sedimentu, který řeka přenáší. Na podélném profilu, který je rovnovážný nebo blízko rovnovážnému, řeky už pouze převážně transportují sedimenty. V rovnovážném stavu řeka reaguje na každou změnu tak, že vyrovnává vliv této změny.

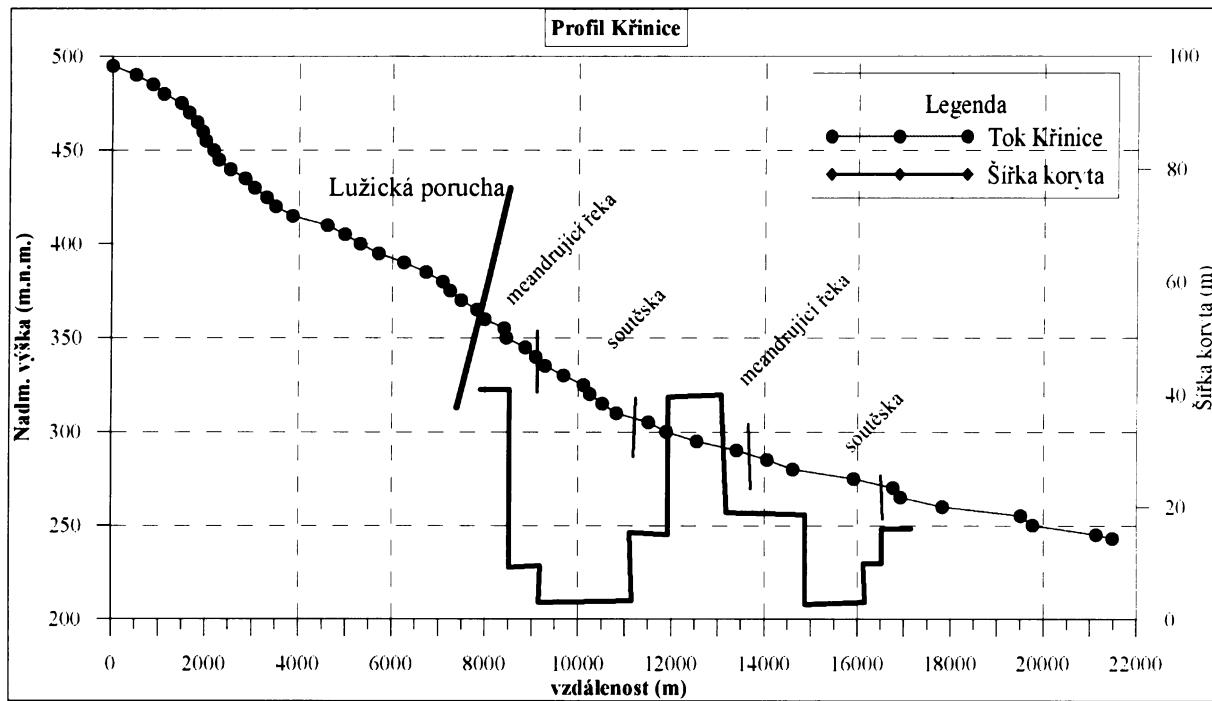
Obr. 4.4-5: Podélní profil Křinice s přibližnou šírkou jejího koryta

toho, kde řeka teče. Šířka koryta byla odhadnuta při rekognoskaci terénu a odečítáním z mapy. Šířka koryta je zobrazena v grafu na *obr. 4.4-5*, kde jsou taky vyznačeny místa, kde řeka meandruje a místa, kde Křinice teče v soutěsce.
