Univerzita Karlova v Praze, Přírodovědecká fakulta
Ústav hydrogeologie, inženýrské geologie a užité geofyziky

Interakce povrchové a podzemní vody v Národním parku České Švýcarsko

Diplomová práce

Praha, květen, 2008

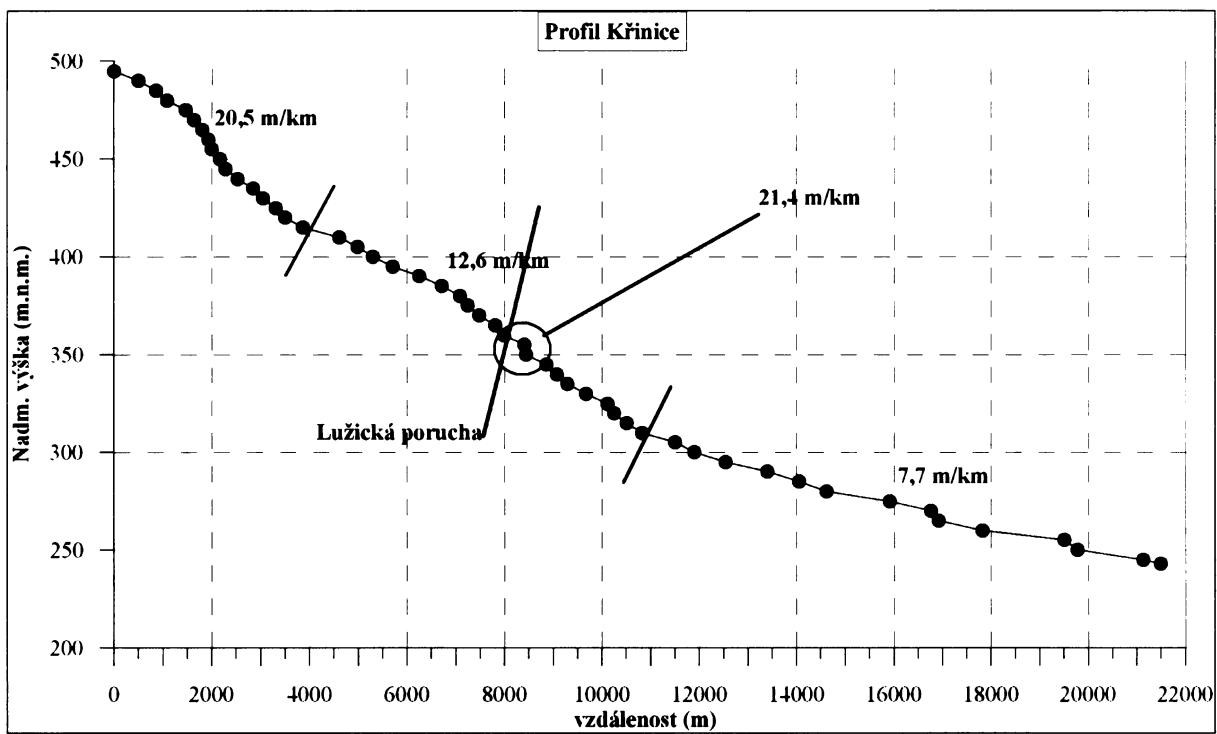
Obr. 4.4-6: Podélní profil Křinice s hodnotami gradientu v jednotlivých úsecích

Z grafu na *obr. 4.4-6* je zřejmé, že lužická porucha má na gradient řeky velký vliv. Ve středním toku je průměrný gradient Křinice cca 12,6 m/km, u lužické poruchy se ale tento gradient výrazně zvětšuje (21,4 m/km). Je to způsobeno změnou geologie v této oblasti. Krystalinikum přechází v křídové sedimenty, které jsou méně odolné a řeka se na přechodu hornin více zařízla.

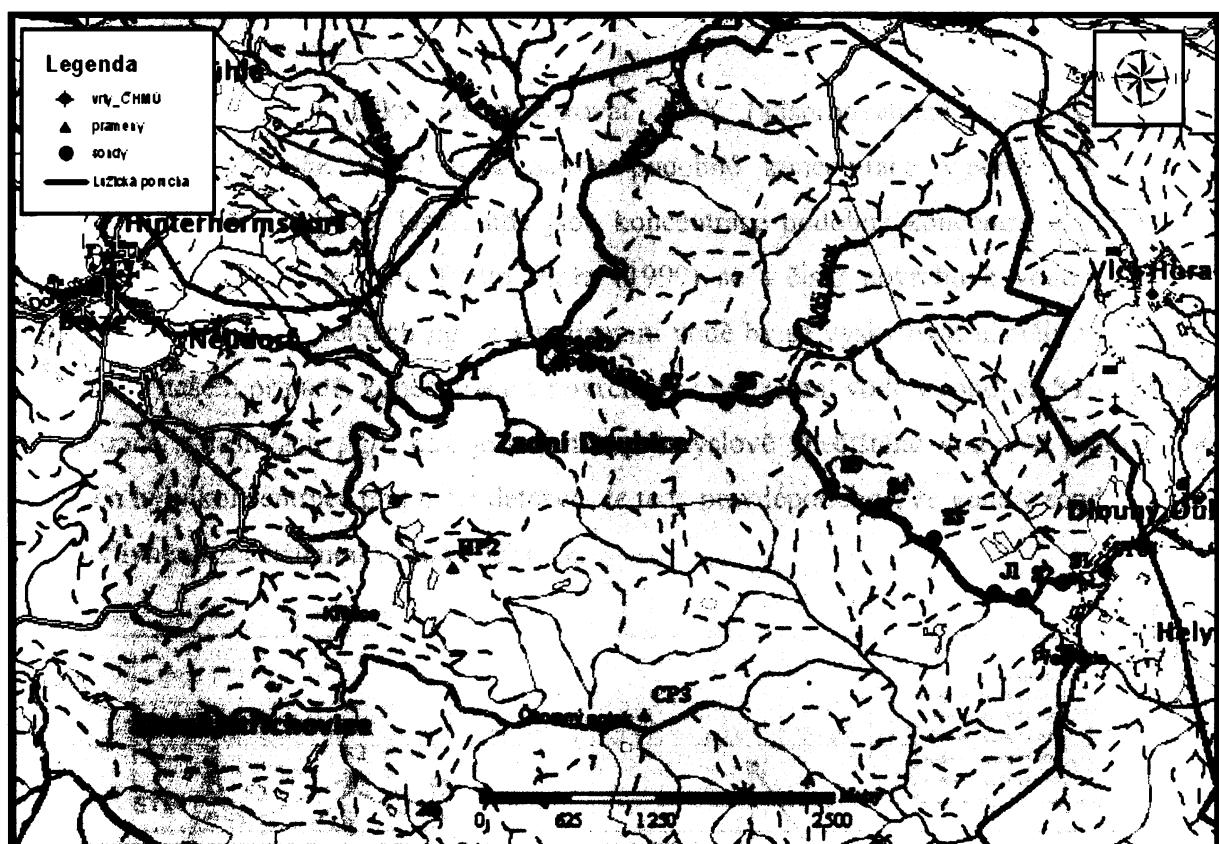
Obr. 4.5-1: Situace objektů monitorujících podzemní vodu

Na *obr. 4.5-1* jsou znázorněny objekty, kde byla monitorována podzemní voda.

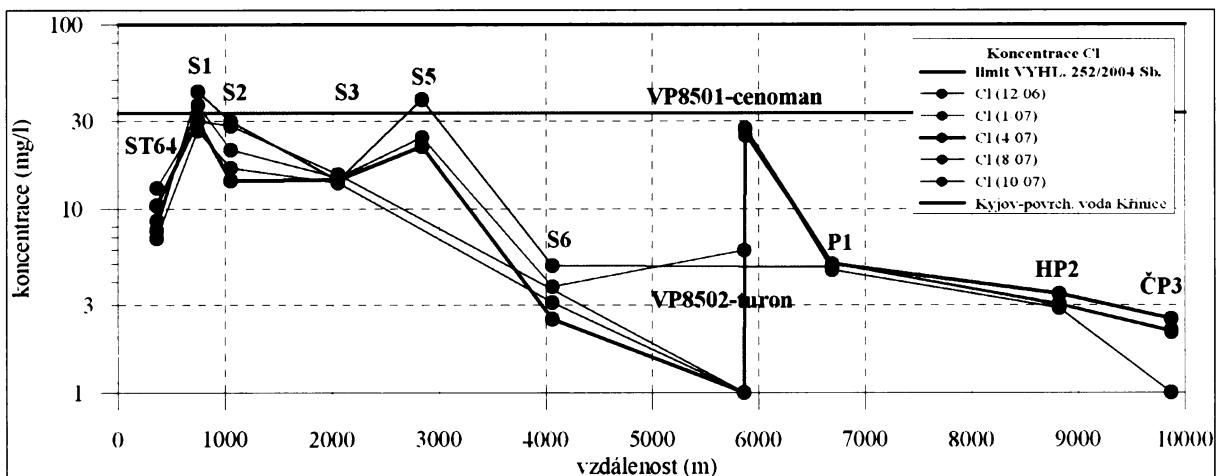
Obr. 4.5-2: Koncentrace chloridů v podzemní vodě podél profilu Křinice (Nol in Skořepa 2008)

Jak lze konstatovat z *obr 4.5-2*, koncentrace chloridů v sondách S1 – S5 je obdobná jako koncentrace chloridů v Křinici, kdežto koncentrace v podzemní vodě z pramenných vývěrů je nižší, tzn., že voda v sondách má pravděpodobně původ v Křinici, a prameny ovlivněny nejsou. Z uvedeného vyplývá, že podzemní voda je pravděpodobně ovlivněná vodou z Křinice u sond S1-S5, což koresponduje ze ztrátovými úseků vymezenými hydrologickými měřeními (PPP).

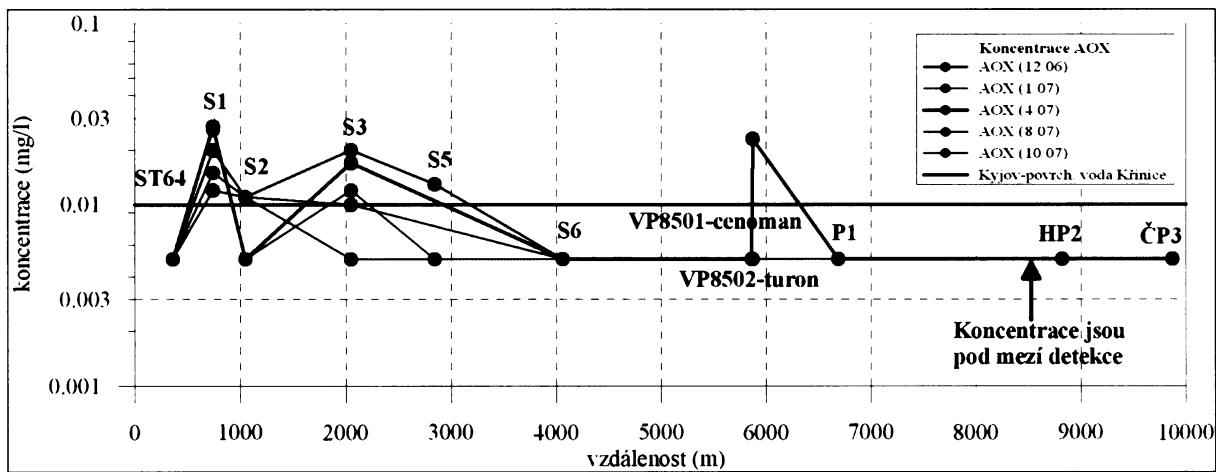
Obr. 4.5-3: Koncentrace AOX v podzemní vodě podél profilu Křinice (Nol in Skořepa 2008)

Za další konzervativní látky lze považovat AOX (adsorbovatelné organicky vázané halogenderiváty). Z obr. 4.5-3 jsou patrné podobné koncentrace v podzemní vodě a v povrchové vodě v Kyjově. Úsek, kde jsou koncentrace podobné koncentracím v řece je totožný ze ztrátovým úsekem. Podle Pittra (1999) se v čisté povrchové vodě nacházejí koncentrace AOX v jednotkách $\mu\text{g/l}$ a v podzemní vodě by se vyskytovat neměly vůbec. Jak je zřejmé v našem případě, koncentrace v povrchové i podzemní vodě v sondách S1 – S5 jsou koncentrace v desítkách $\mu\text{g/l}$, což je známka průmyslově znečištěné vody. V pramenních vývěrech byly koncentrace pod mezí detekce. Je tedy pravděpodobné, že voda v sondách S1 – S5 je ovlivněná znečištěnou vodou z Křinice.

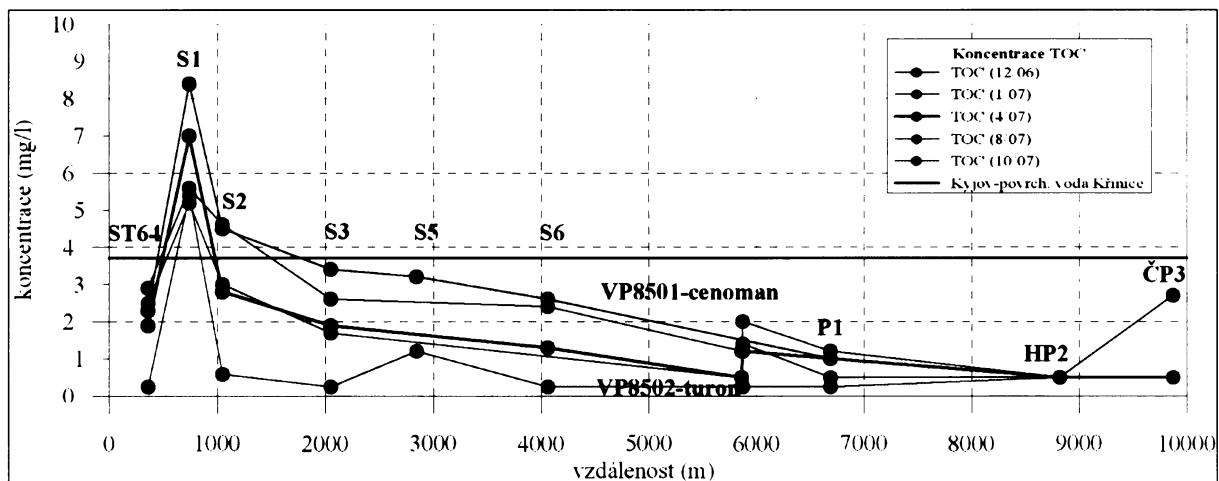
Obr. 4.5-4: Koncentrace TOC v podzemní vodě podél profilu Křinice (Nol in Skořepa 2008)

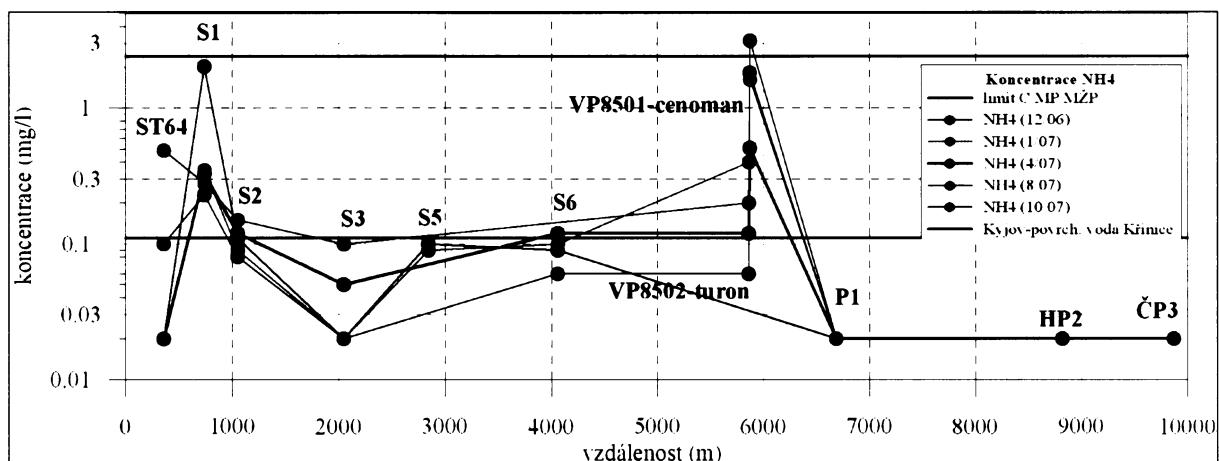
Obr. 4.5-5: Koncentrace amonných iontů v podzemní vodě podél profilu Křinice (data Skořepa at. al. 2008)

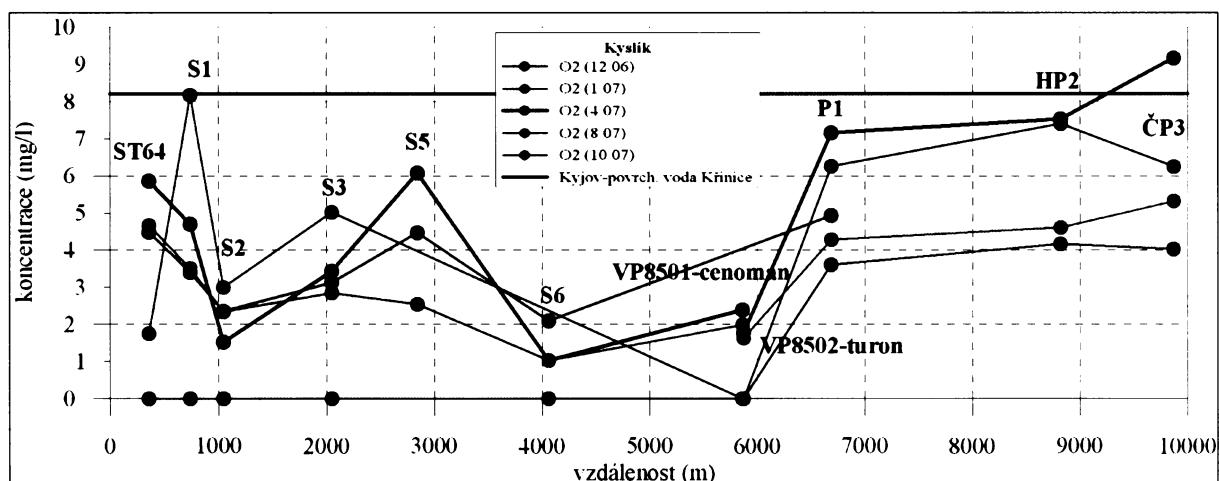
Obr. 4.5-6: Obsah kyslíku v podzemní vodě podél profilu Křinice (Nol in Skořepa 2008)

oxidaci. U těchto chemických procesů se spotřebovává kyslík, který také klesá podél profilu Křinice, jak je patrné z obr. 4.5-6.

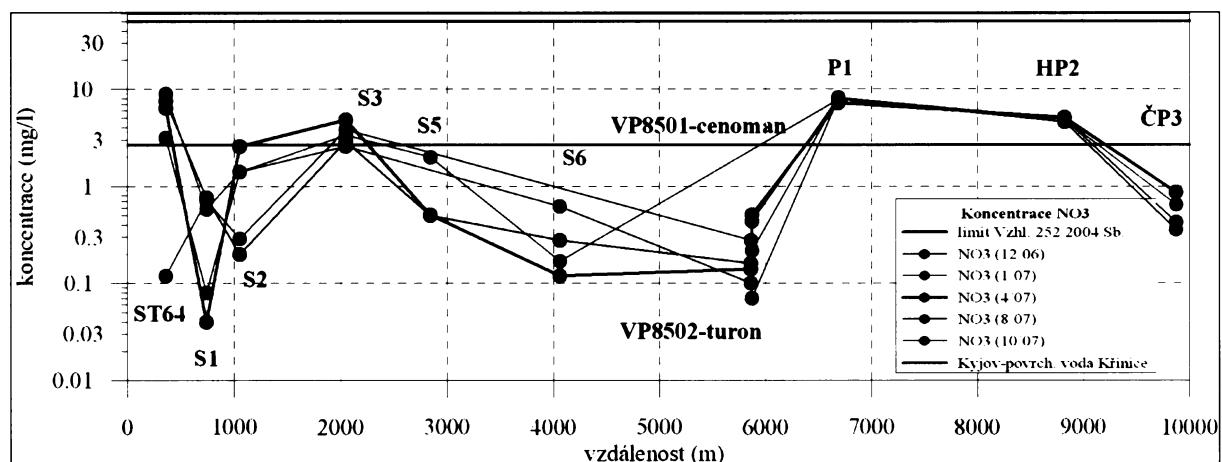
Obr. 4.5-7: Koncentrace dusičnanů v podzemní vodě podél profilu Křinice (Nol in Skořepa 2008)

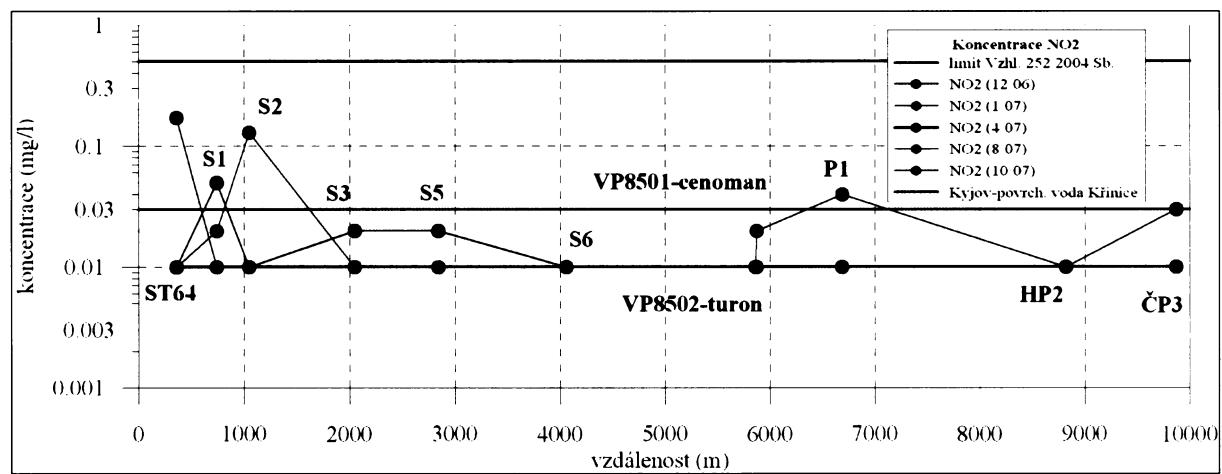
Obr. 4.5-8: Koncentrace dusitanů v podzemní vodě podél profilu Křinice (data Skořepa at. al. 2008)

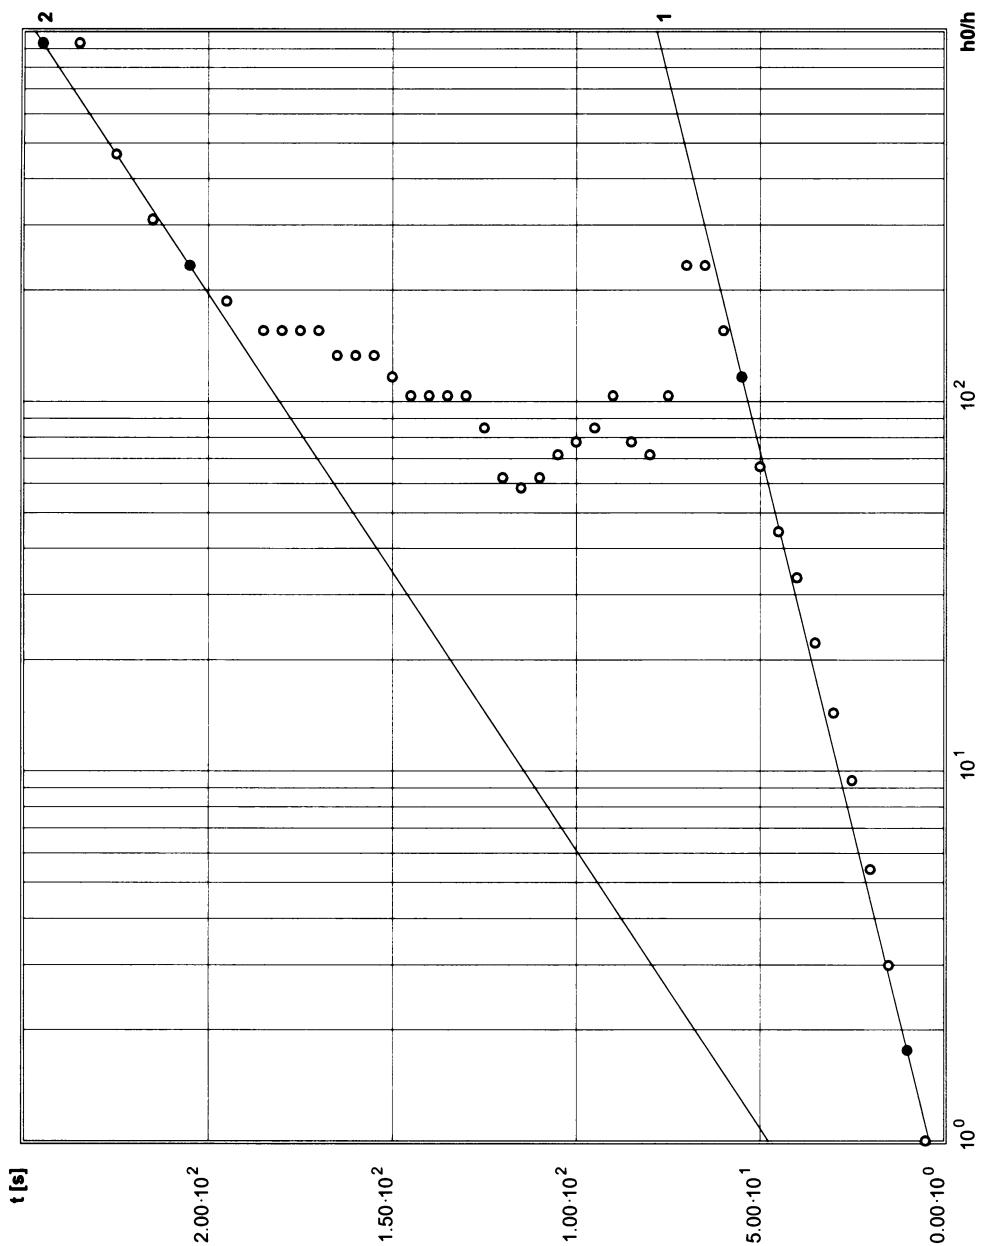
parametry vrtu	
datum	d
zkoušený vrt	S 2
druh zkoušky	stoupací
metoda	Bouwer - Rice
2.00·10 ²	
mocnost zvodně	1.00·10 ⁰ m
poloměr výstroje	3.00·10 ⁻² m
poloměr vrtu	3.00·10 ⁻² m
délka otevřené části	2.00·10 ⁰ m
výška sloupce vody	1.55·10 ⁰ m
1 koeficient filtrace	1.11·10 ⁻⁴ m/s
2 koeficient filtrace	4.12·10 ⁻⁵ m/s
5.00·10 ¹	
0.00·10 ⁰

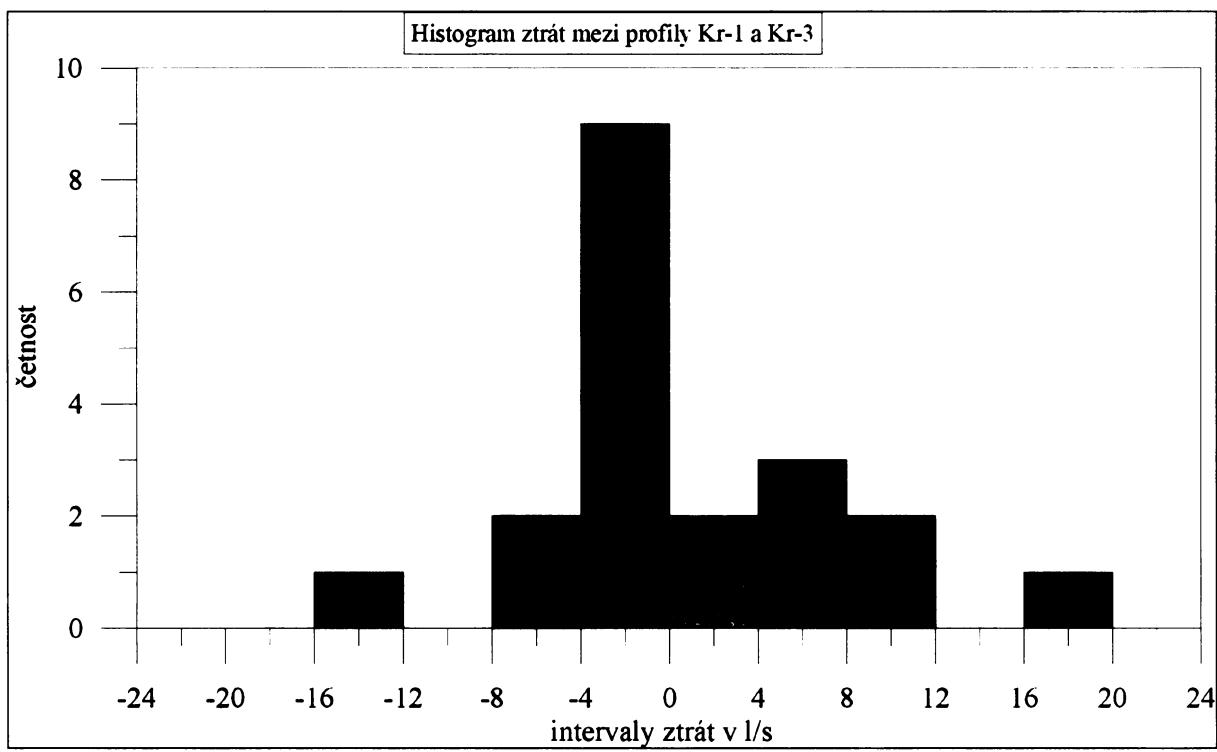
Obr. 4.1.1-1 : Histogramy objemu ztrát s chybou – 20 %

Z archivních dat AQUATESTU a.s. byly vytvořeny histogramy objemů ztrát s připočtením chyby 20 %. Histogramy jsou součástí *přílohy 4.1-1*. Při porovnání byly zjištěny malé rozdíly ve změnách tříd četnosti.

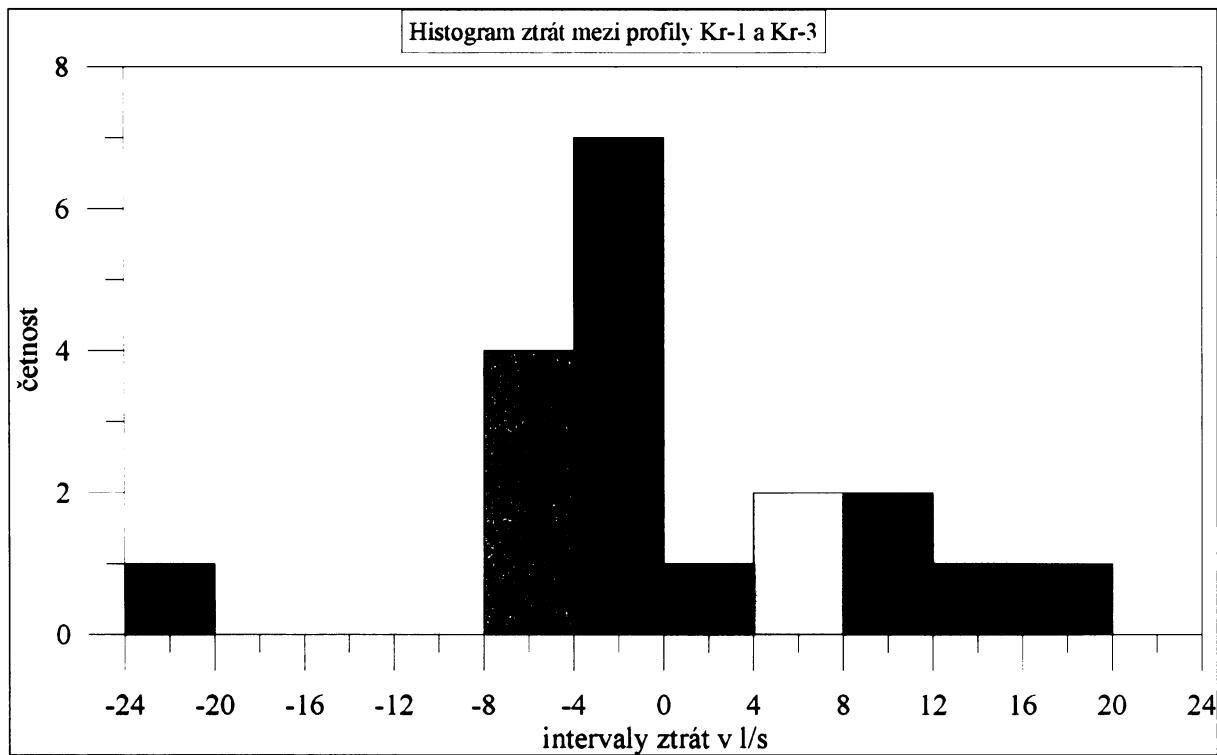
Obr. 4.1.1-2 : Histogramy objemu ztrát s chybou +20 %

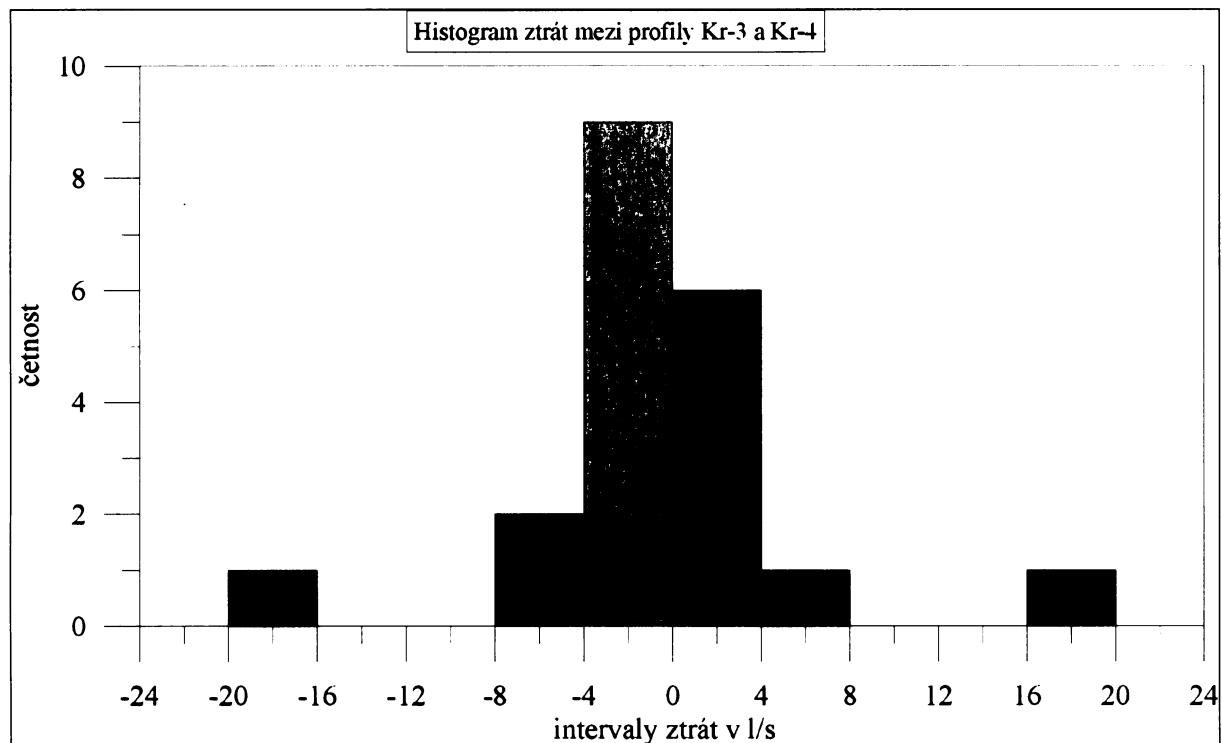
Obr. 4.1.1-3 : Histogramy objemů ztrát s chybou -20 %

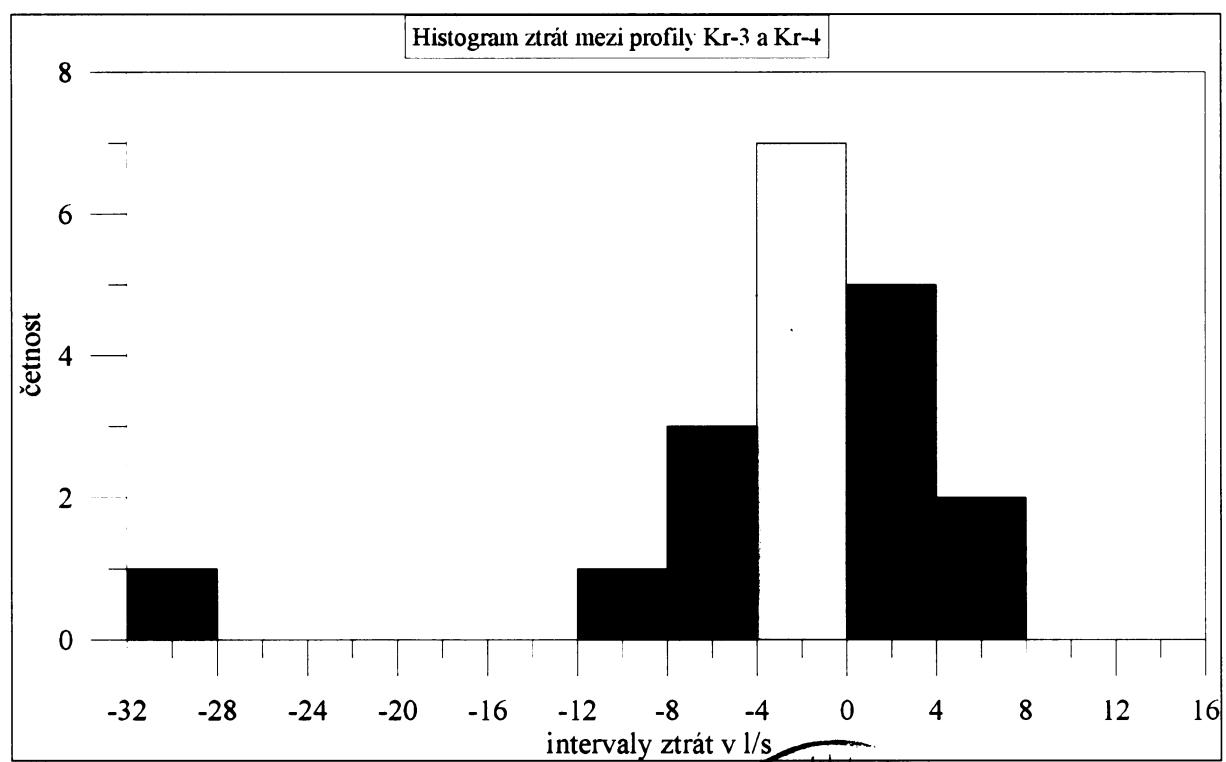
Obr. 4.1.1-4 : Histogramy objemů ztrát s chybou +20 %
