Hydrogeologie areálu Pražského hradu

Hydrogeology of the Prague Castle area

Bakalářská práce

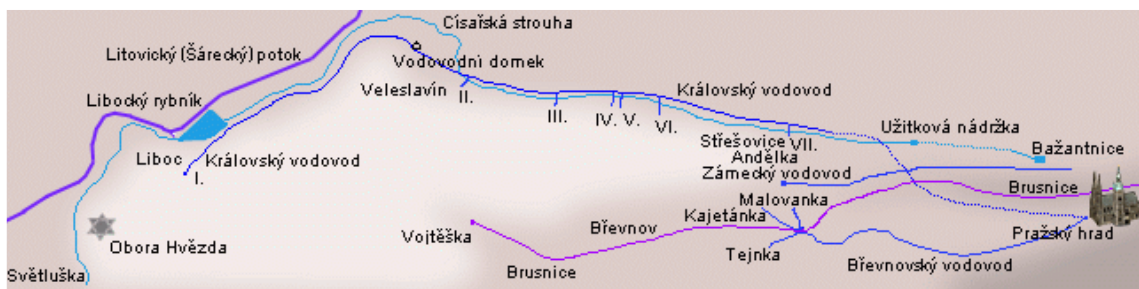
Obrázek č. 3 Schématický záznam průběhu historických štol, resp. Královského vodovodu jako celku, Zdroj: Dragoun in Závěrečná zpráva ČGS Řepka, 1975

Kvůli zvýšeným nárokům byla založena druhá část hradního vodovodu, která vedla na severní stranu Střešovické tabule směrem k Veleslavínu, jak je vidět na Obrázku 3. Tato druhá část, nazývaná vodovodem Královským, byla značně rozšířena za vlády Rudolfa II., kdy se začalo s jímáním pramene Královka. Tento pramen byl sveden zvláštním řadem do zahrady Lažanských, kde byla voda vmíchána do hlavního řadu Královského vodovodu. Ten dosahoval v té době neuvěřitelných 4,73 km (Streit, 1960).

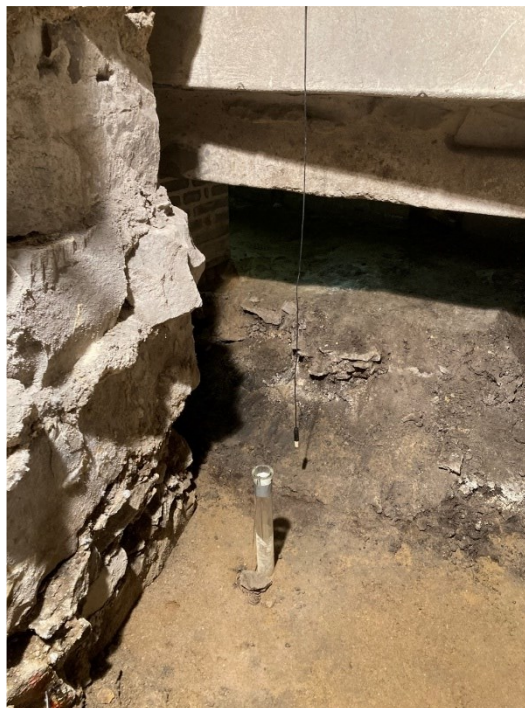
Obrázek č. 6 Vrt A. Vlastní foto autora

4.2 Hydrodynamická zkouška

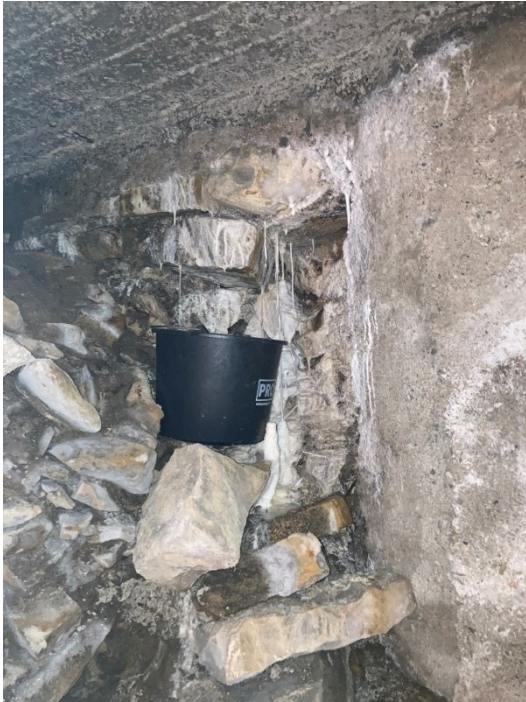
Obrázek č. 7 Odběrné místo Skap. Vlastní foto autora

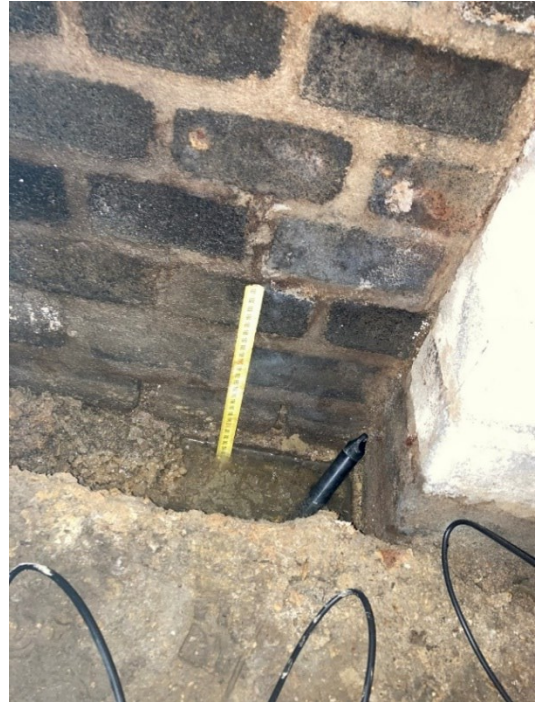
Obrázek č. 8 Odběrné místo Kaluž. Vlastní foto autora

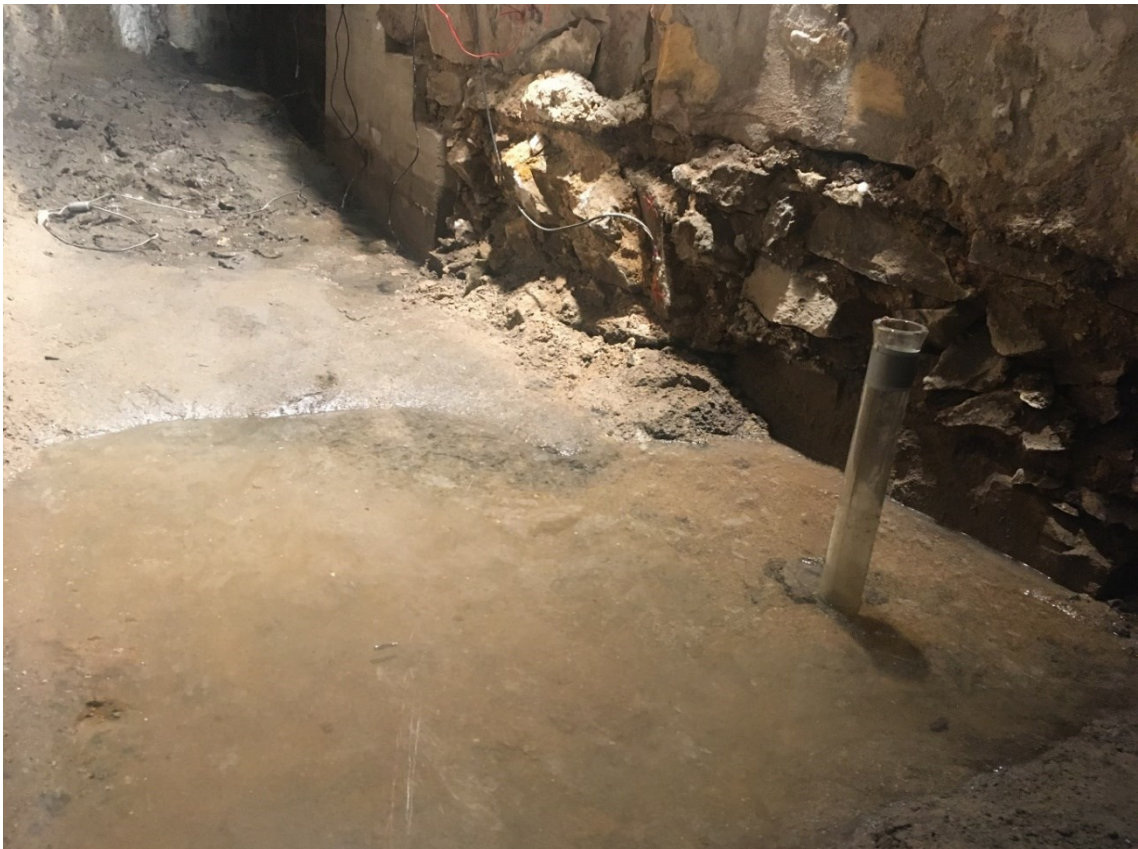
Obrázek č. 9 Odběrné místo Kaluž kolem vrtu A – 15.10.2020. Vlastní foto autora

Vzorky na hydrochemický rozbor byly odebrány z každého zdroje pouze jednou. Datum odběru vzorků je uvedeno v Tabulce č. 4. Odběr jsem prováděl pomocí vzorkovnice s filtrem 0,45 μm , díky kterému se voda přefiltrovala a následně byla uzavřena do plastové zkumavky. Chemické rozborby vzorků vody byly odeslány do Laboratoře geologických ústavů Univerzity Karlovy, která využívá k analýze tyto metody: titrace a emisní spektrometrie s indukčně vázanou plazmou (ICP OES), atomová absorpční spektrometrie (AAS) a vysoce účinná kapalinová chromatografie (HPLC). Vzorky jsem odebíral celkem z pěti lokalit, které spolu blízce sousedí. Byly to tyto lokality: vrt A (Vrt), prostřední drén vyvrtaný do románské zdi (Drenáž), skap z místa pod komunikační lávkou (Skap), stojatá kaluž u paty románské zdi (Kaluz u paty zdi) a také vzorek z hladiny, když se kaluž důsledkem srážek zvětšila a pokryla větší plochu (Kaluz kolem vrtu)¹. Na obrázku 7 a 8 vidíme místa odběru vzorků Skap a Kaluz u paty zdi a na obrázku 9 stav vody po větší srážkové události 15. 10. 2020, kdy se voda rozšířila až k vrtu A.

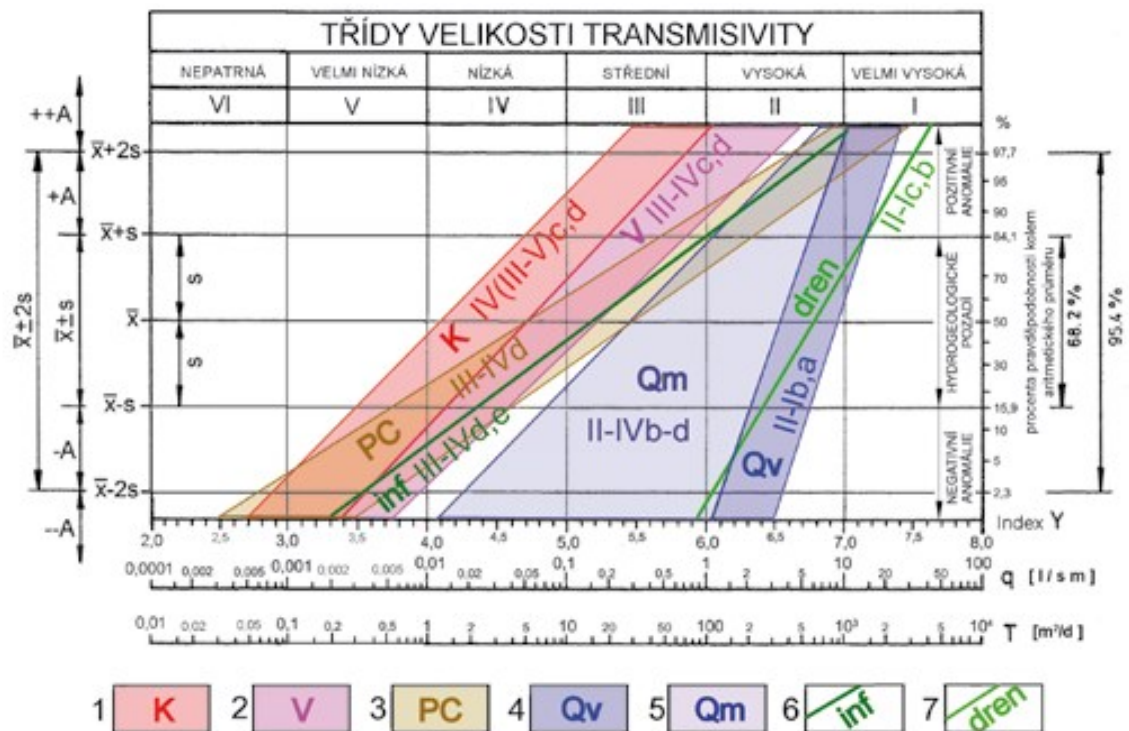
Obrázek č. 10 Třídy velikostí transmisivity. Zdroj: Krásný & et al., 2012

(Krásný, 2012) odpovídá ještě o jeden řád menší hodnotě, než je hranice kolonky VI NEPATRNÁ. Za pomoci průměru vrtu jsem následně spočítal průtok do vrtu, který mi vyšel $1,5 \times 10^{-6}$ l/s. Tato hodnota se v tabulce shoduje s transmisivitou.

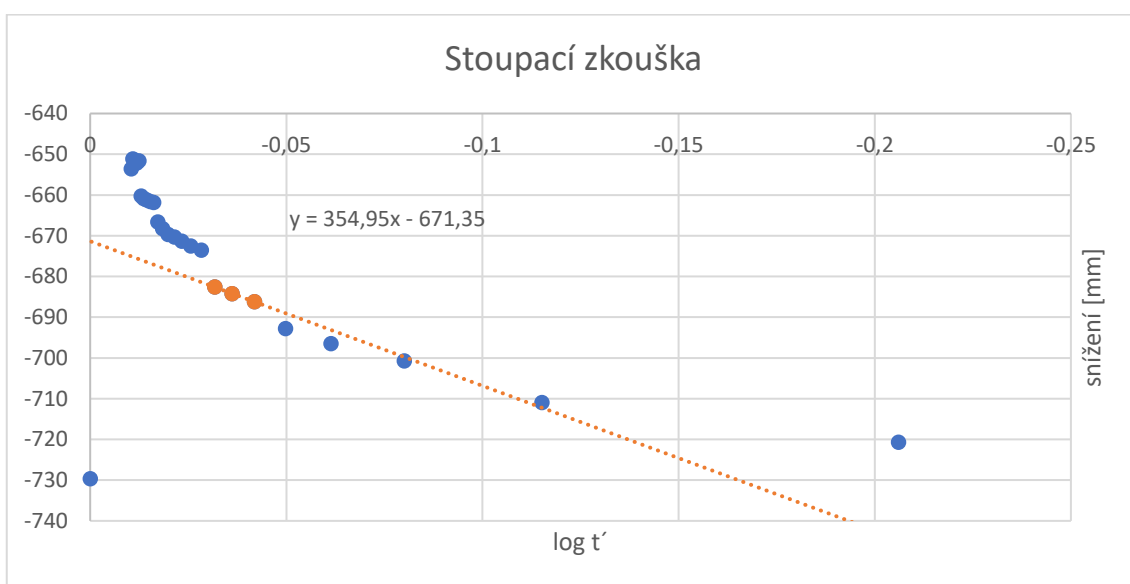
Graf č. 3 Vyhodnocení stoupací zkoušky– část 2

Hlavní částí hydrodynamické zkoušky tedy byla stoupací zkouška, která je založena na určování transmisivity T z úseků grafu průběhu hladiny od začátku čerpání. Výhodou stoupací zkoušky je, že se dá provádět i ve vrtech, kde není možné dosáhnout uspokojivých výsledků z klasických čerpacích zkoušek, což byl i můj případ.

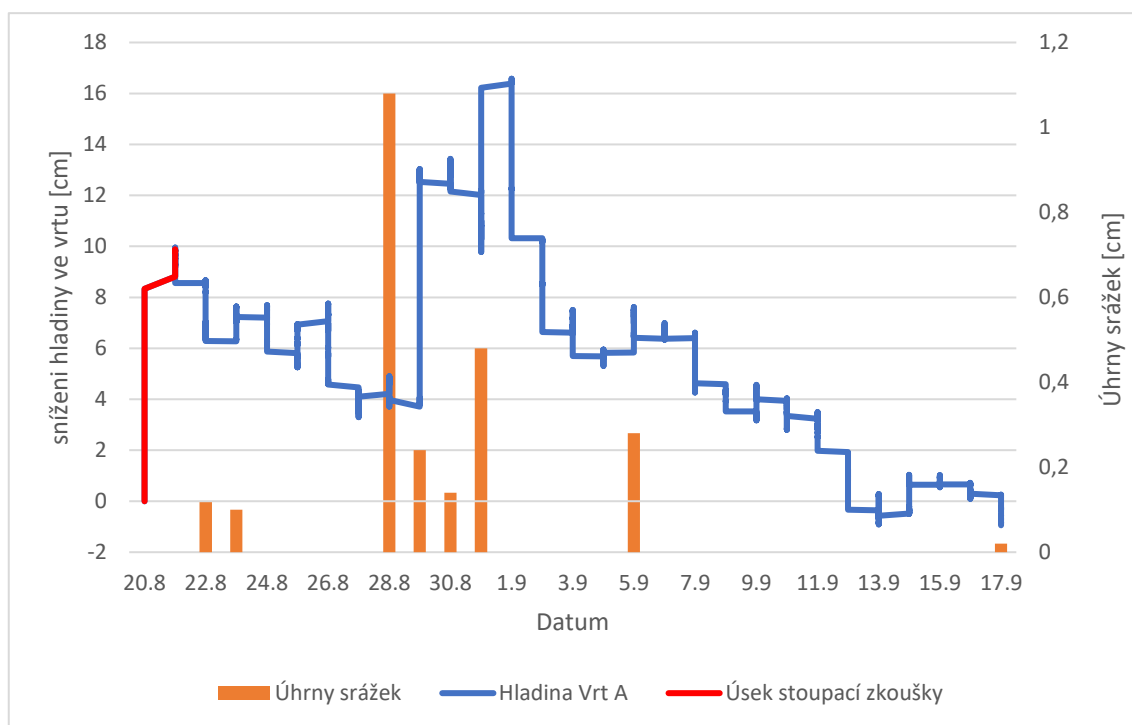
Na Grafu č. 4 můžeme vidět srovnání průběhu hladiny ve vrtu a denních úhrnů srážek v čase. Z grafu si můžeme všimnout souvislosti mezi srážkovými událostmi a pohybem hladiny ve vrtu. Je také patrné, že ačkoliv nebyly žádné srážky na území Prahy hlášeny, vyskytují se zde úseky, na kterých hladina stoupá. To se děje například 9. 9. 2020, kdy hladina stoupla během 6 hodin o více než 1 cm (více viz diskuze). Doba, která je mezi srážkami a reakcí hladiny, je přibližně jeden den. Dále pak můžeme z grafu odečíst, že pokud nedochází k dotaci, hladina klesá v průměru o 1,15 cm/den.

Graf č. 3 Průběh hladiny ve Vrtu A ve srovnání se srážkovými událostmi.

V kapitole 5.1. Výsledky hydrodynamické zkoušky se věnují Grafu č. 4, kde se 9. 9. 2020 ukazuje stoupanutí hladiny o 1 cm během 6 hodin. Tato událost je zcela výjimečná, protože před tímto dnem nedošlo 3 dny k žádné srážkové události na žádné stanici v Praze. Tento vzestup hladiny je tedy závislý na jiném dotačním zdroji. K tomu by mohl být relevantní komentář ze zprávy Řepky (1976): „Kromě toho komplikují situaci možné průsaky z inženýrských sítí, kanalizací a dešťových svodů, které mohou způsobit lokální
