**Inženýrskogeologická analýza sesuvu u Třebenic**

*Engineering geological analysis of the landslide near Třebenice*

Diplomová práce

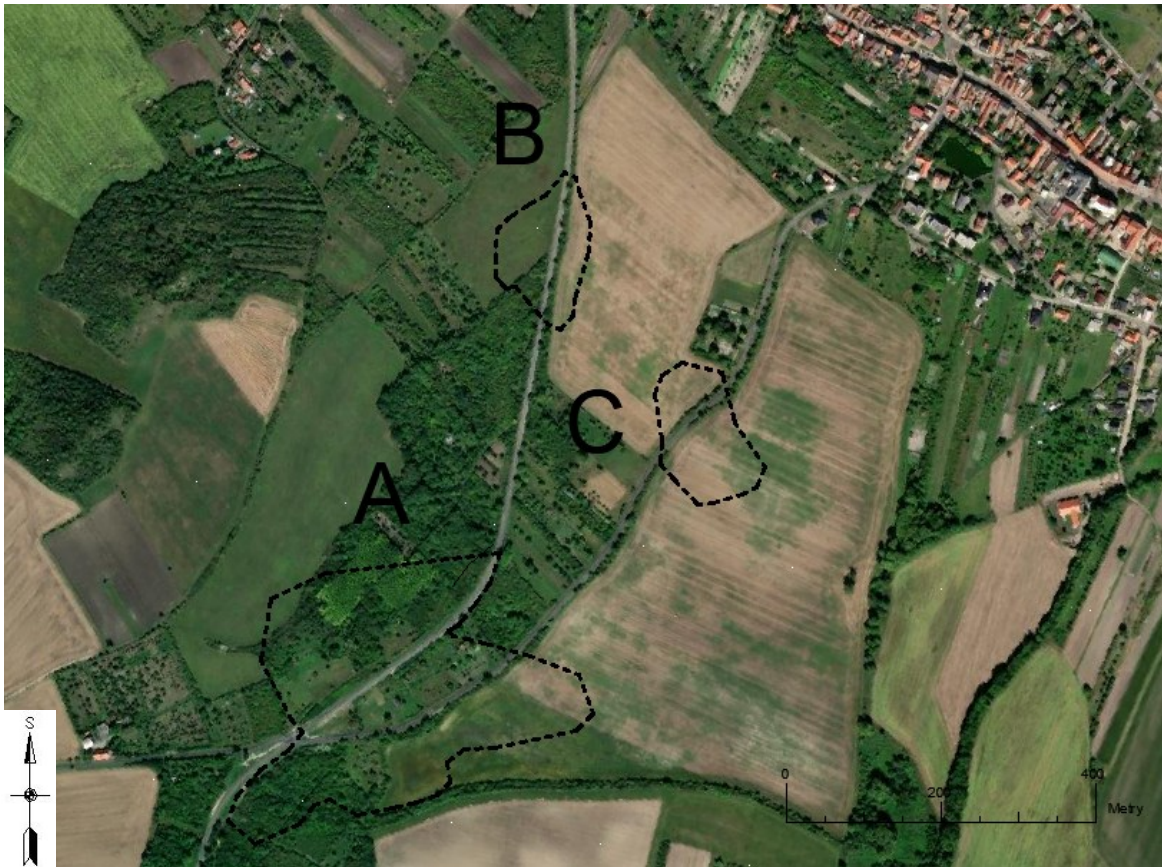
Obr. 9 - Mapa sesuvů A, B a C na zájmové lokalitě u Třebenice: A je aktivní sesuv řešený v rámci této diplomové práce. Sesuvy B a C byly částečně stabilizovány v rámci sanací. Vymezení sesuvu bylo vytvořeno kombinací geometrie vytvořené Rybářem (1983) a Markem a Balkem (2014).

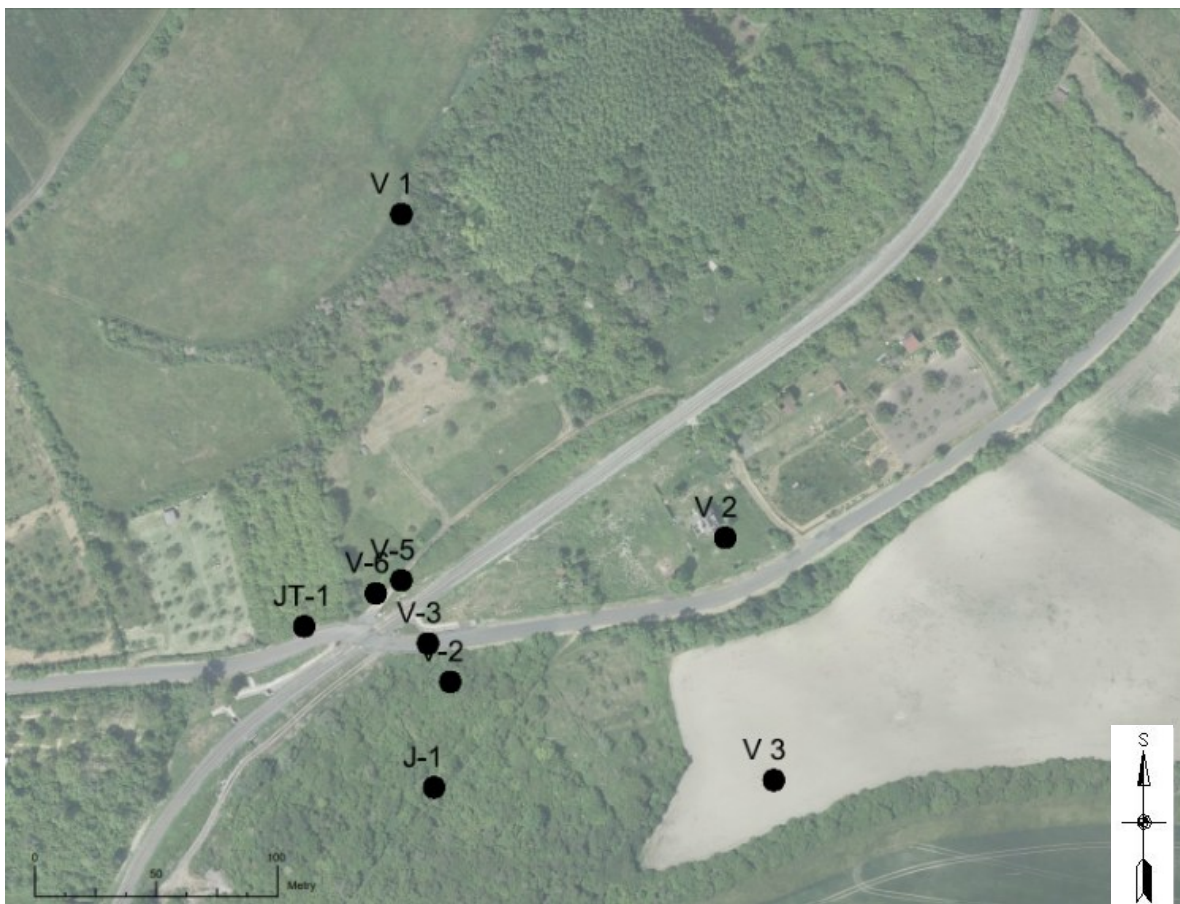
Obr. 11 - Situační mapa s archivními vrty ve vymezeném sesuvném území.

V rámci rešerše bylo vyčleněno několik archivních vrtů z IG zpráv, které slouží jako podklad pro vypracování geologických řezů, viz. kapitola [6.2 Geologické řezy](#). Všechny využití vrty jsou popsány v tabulce 2 a jejich situace je na obr. 11.

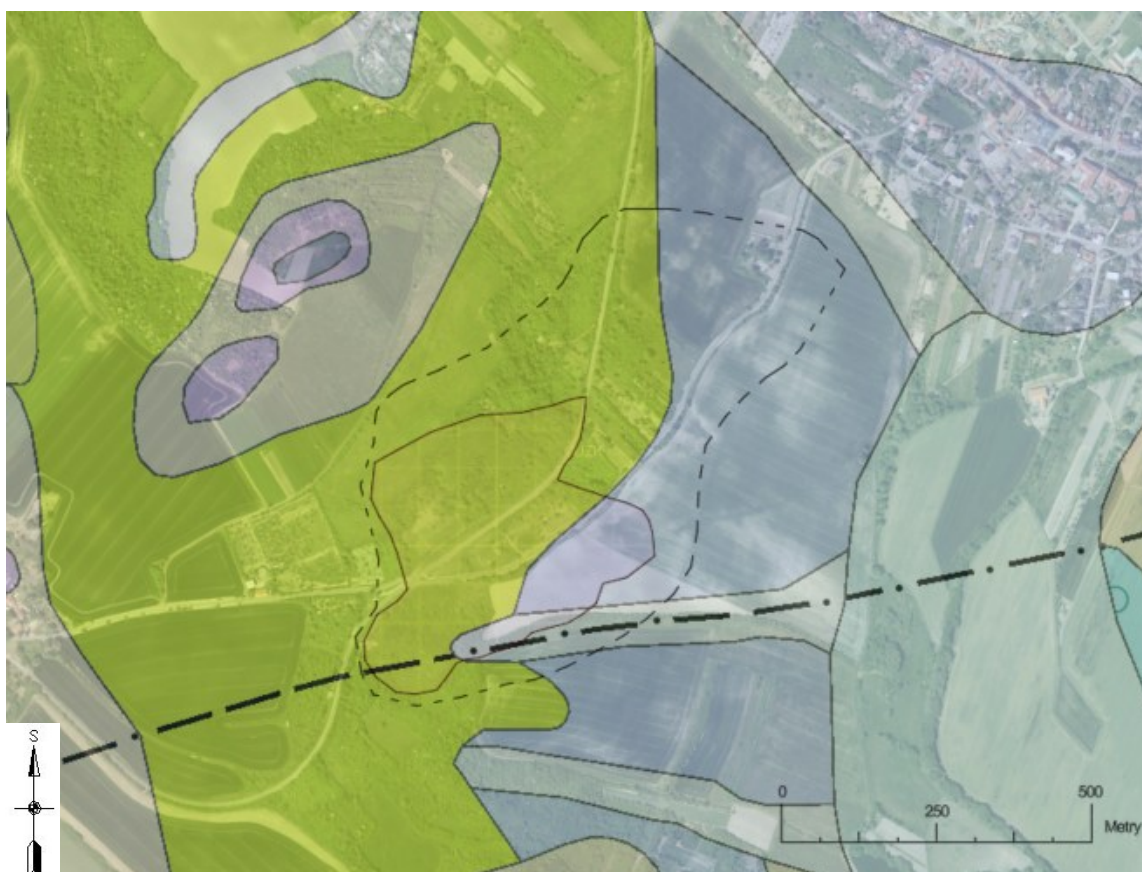
Obr. 12 - Geovědní mapy 1:50 000 - ČGS a ortofotomapa zájmové oblasti. Žlutě - březenské souvrství, fialově - neovulkanit, světle modře - teplické souvrství, bílé - holocenní náplavy, červeně - aktivní sesuvná oblast A, čárkovaně sesuvné území u Třebenic.

Z geologického hlediska se řešený sesuv nachází v březenském souvrství české křídové pánve. Březenské souvrství sedimentovalo podle Malkovského et. al. (1974) v období spodního coniaku až spodního santonu. Pro toto souvrství jsou typické facie kvádrových pískovců, vápnitých jílovců a slínovců, viz jeho detailní popis v kapitole [2.2.1 Česká křídová pánev](#). V místě sesuvu se nachází primárně navětralé slínovce, které jsou postiženy sesouváním. Zhruba 600 metrů severozápadně od řešeného sesuvu se nachází vulkanická intruze alkalického bazaltu Velká kozí horka s vrcholem o výšce 330 m. n. m. Tato intruze spadá podle IG regionů do neovulkanitů a vznikla v miocénu, je tedy nejmladší geologickou složkou v okolí. V řešeném sesuvu se nejvíce projevuje v podobě deluviálních sutí balvanů až kamenů. JV od sesuvu se nachází nejstarší geologické souvrství, a to teplické souvrství české křídové pánve, na které slínovce březenského souvrství nasedají a překrývají je sutě (složené ze zvětralých slínovců a produktů zvětrávání bazaltů) při probíhajících svahových pohybech. Teplické souvrství je stáří spodního coniaku a vyskytují se v něm hlavně vápence, jílovce a slínovce. V širším okolí se dále vyskytují holocénní náplavy a další fluviální sedimenty podél řeky Modla, jež prochází městem Třebenice. V blízkosti se také nachází předpokládaný zlom určující koryto potoka na bázi sesuvu zobrazený na obr. 12.

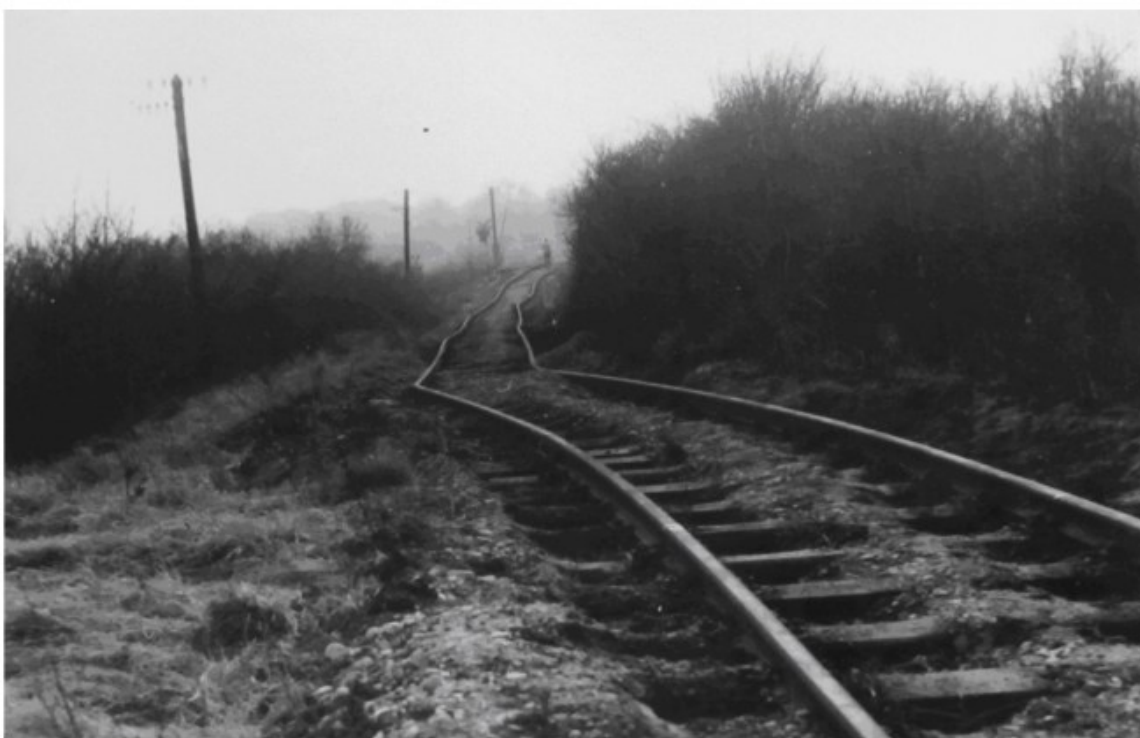
Obr. 18 - Deformace železnice při sesuvu v r. 1981 - (Rybář, 1983).

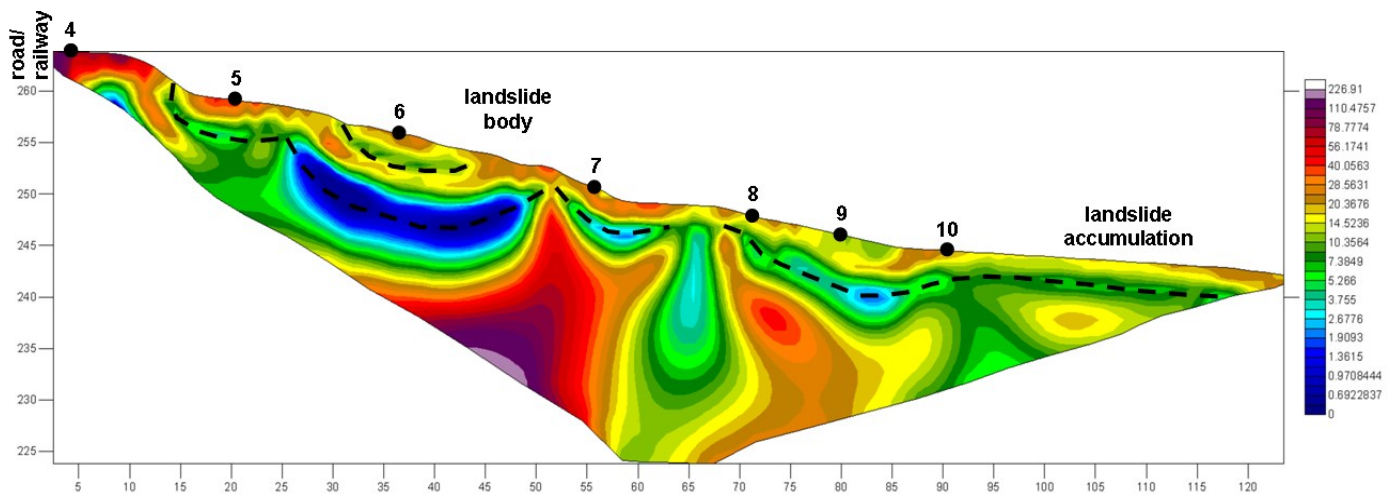
Obr. 20 - Geofyzikální řez sesuvu v Třebenicích, měřeno metodou ERT, předáno z ÚSMH.

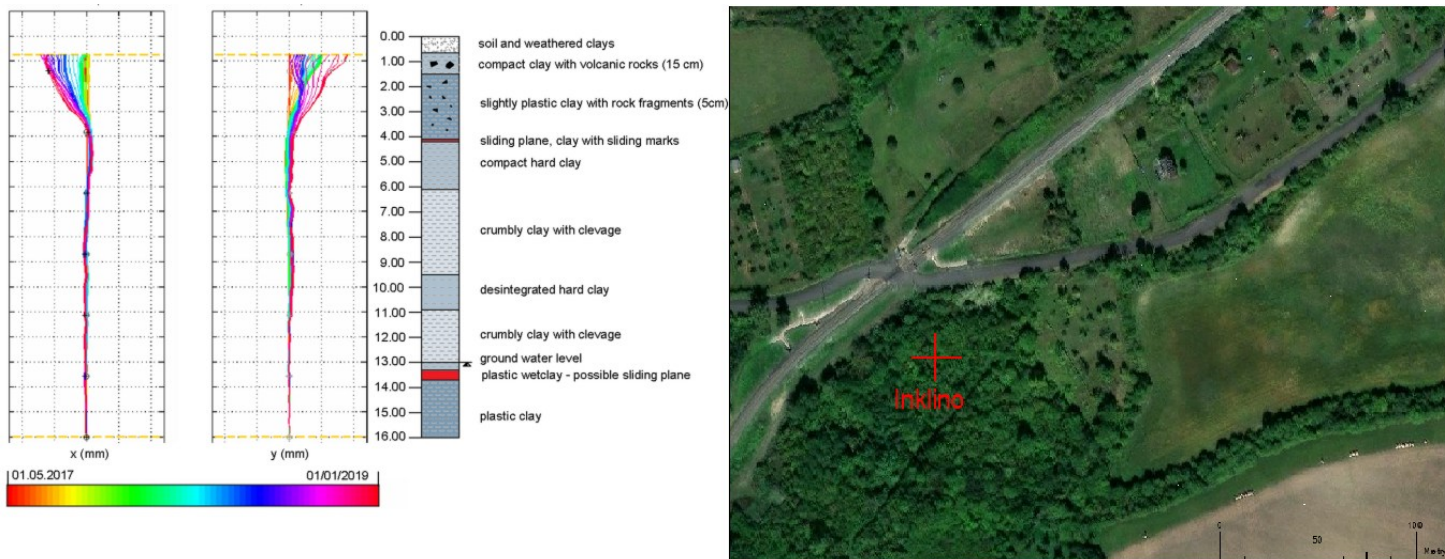
Obr. 21 - Inklinometrické měření z roku 2017 - 2019 se situační mapou. Nepublikované měření J. Balka.

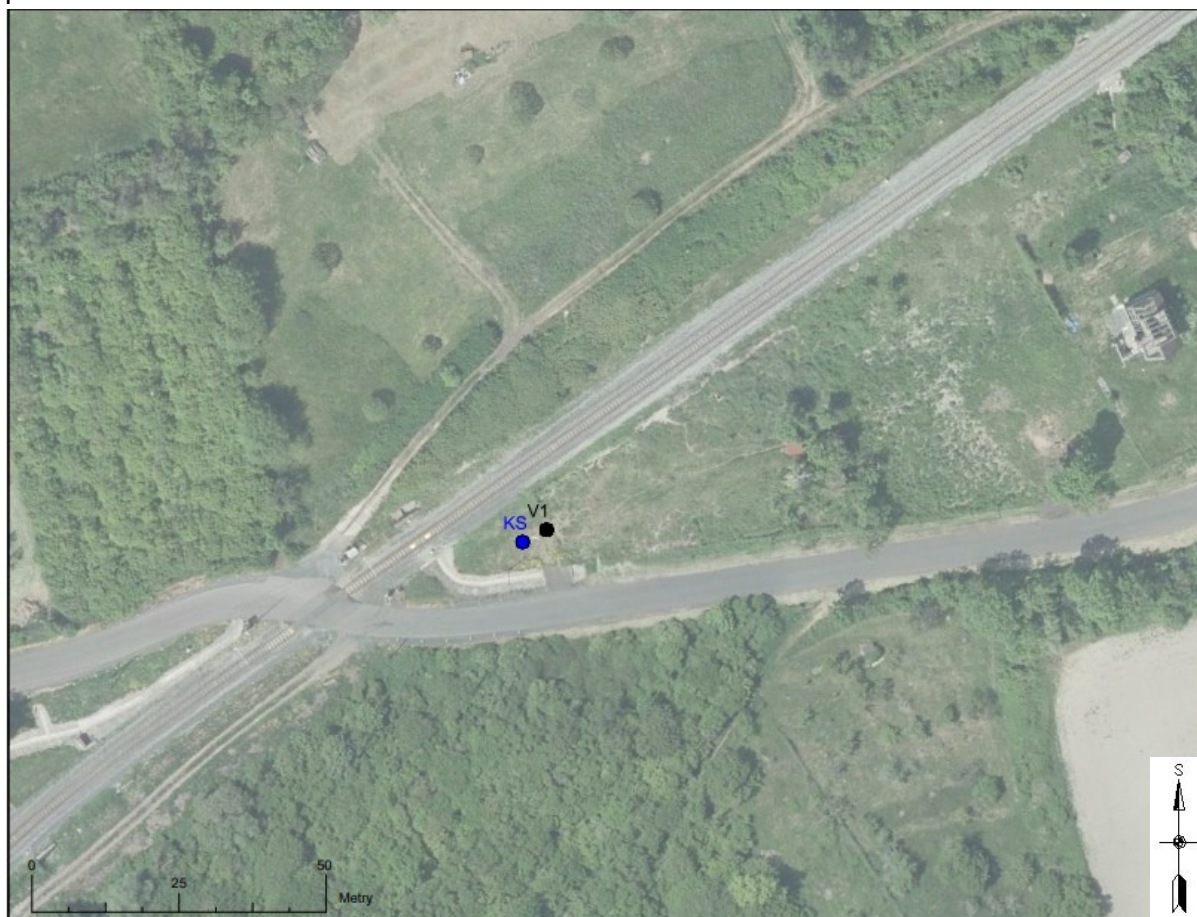
Obr. 23 - Situační mapa. V1 - inženýrskogeologický vrt, KS - kopaná sonda

Dne 9. května byl proveden vrt na lokalitě u Třebenic mezi kolejíštěm a silnicí druhé třídy, viz. obr. 23. Vzdálenost vrtu od silnice a železnice byla 10 m. Inženýrskogeologický průzkum proběhl v rámci projektu GAČR “Sesuvy v měnícím se klimatu: vliv teploty na náchylnost a nebezpečí v mírném klimatu”. Jednalo se o příklepné vrtání s jednoduchou jádrovkou bez výplachu, které bohatě stačilo pro získání požadovaného vzorku vzhledem k hloubce a geologii oblasti. Vrtná souprava je zobrazena na Obr. 24, vrtání se ještě zúčastnili pracovníci Ústavu Mechaniky hornin. Cílem vrtu bylo jeho osazení teplotními čidly, proto také nedosahuje větších hloubek, jejichž dosažení by bylo z pohledu IG průzkumu a této práce přínosné.

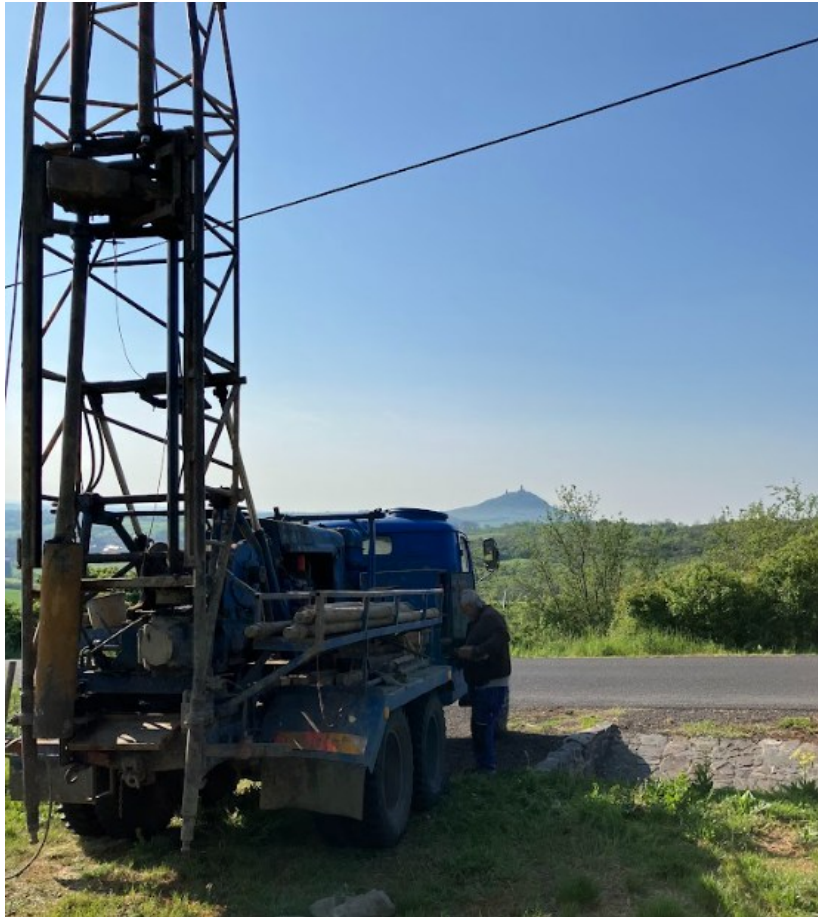
*Obr. 24 - Vrtací souprava na lokalitě, příklepové vrtání s roubíkovou korunkou bez výplachu, průměr 195 mm.*

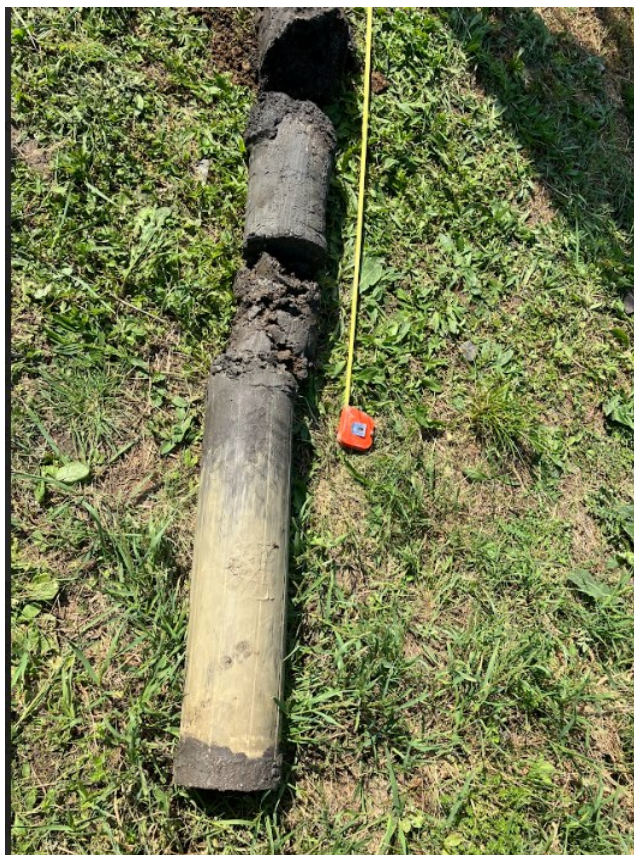
*Obr. 25 - Jádno slínovce v hl. 5 - 6 m, vzorek použit pro laboratorní měření.*

Provedený vrt s názvem V1 je hluboký 6 metrů a je popsán v kapitole [5. IG zhodnocení](#). Odebral se celkem jeden porušený vzorek délky 1,5 m (zemina byla odebrána z hloubky 4,5 - 6,0 m, viz. obr. 25). Vytěžené jádro bylo zabaleno a uchováno pro budoucí laboratorní měření. V rámci průzkumných prací byla dále provedena kopaná sonda o šířce cca 1 m a délce 3 m viz. obr. 26. Hloubka sondy byla 1,5 metru. Kopaná sonda byla provedena bagrem, který objednali pracovníci USMH. Kopací lžíce měla průměr cca 1 m. Kopaná sonda je popsána v kapitole [6.1 Výsledky inženýrskogeologického průzkumu](#).

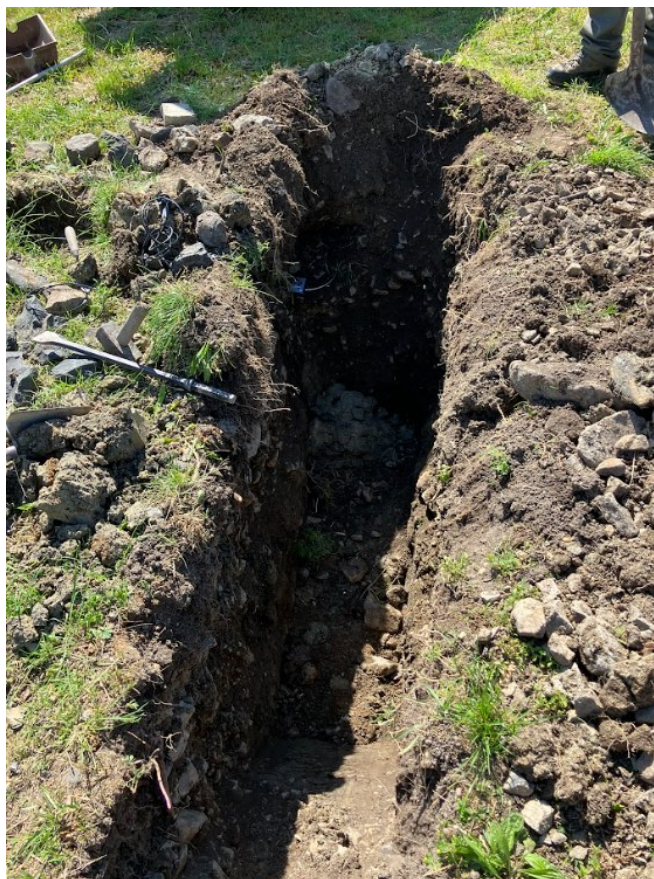
*Obr. 26 - Kopaná sonda provedena na lokalitě.*

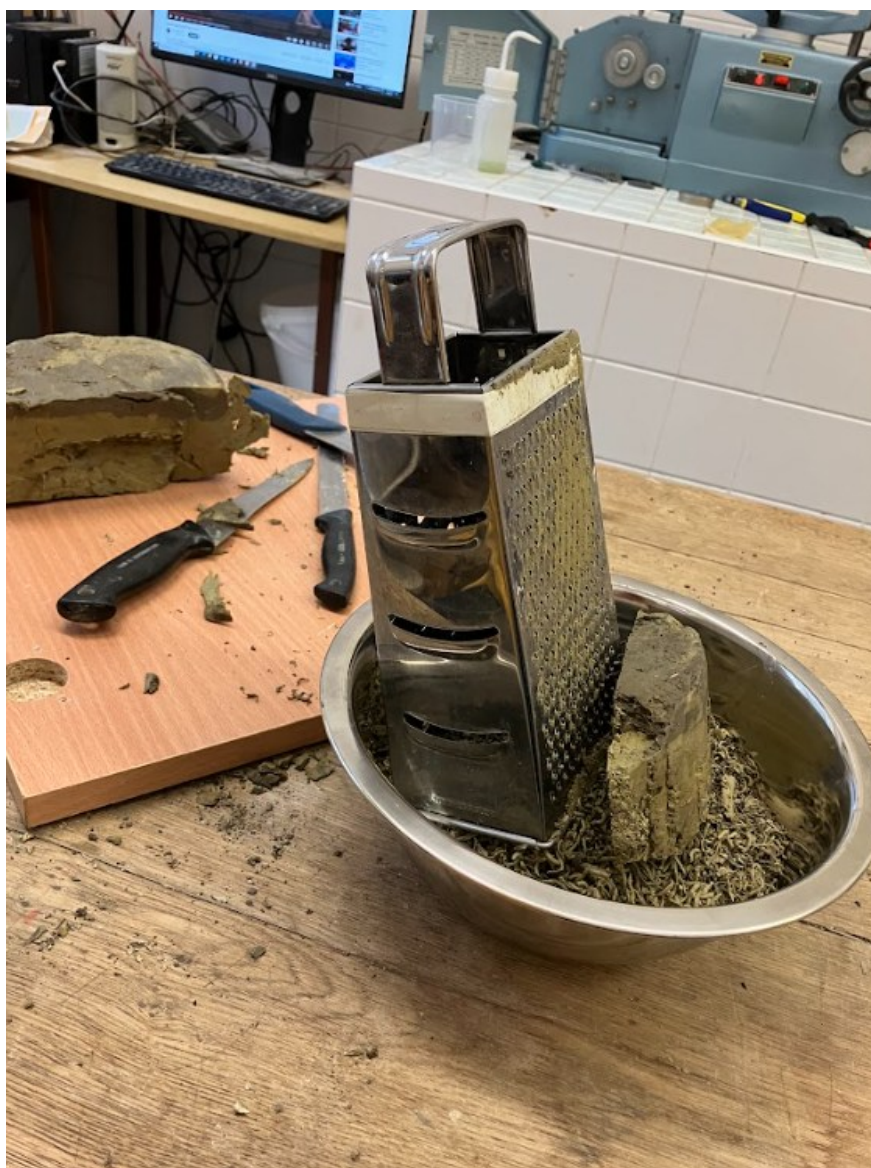
Obr. 27 - Strouhání jádra v rámci přípravy rekonstituovaného vzorku.

Vzorek zeminy z vrtu se upravil do tzv. rekonstituovaném stavu. Jedná se o stav, kdy dochází k porušení přírodních cementačních vazeb zeminy. Tím lze zjistit parametry zeminy, tedy vlastnosti, které jsou pro danou zeminu neměnné. Příprava nejdříve spočívala ve vyčištění a nakrájení vyvrtaného jádra. Dalším krokem bylo nastrouhání vyčištěného jádra klasickým struhadlem do již připravené a zvážené misky, jak lze vidět na obr. 27. Nastrouhaná zemina se poté zalila destilovanou vodou až po okraj misky a tím začala fáze míchání. Cílem tohoto kroku je naprosté porušení všech přírodních vazeb a cementace. Tento proces míchání byl nejprve manuální a po 24 hodin odležení a opětovného promíchání se pokračovalo prosíváním. Pro odstranění hrubozrnných složek bylo aplikováno síto o průměru děr 2 mm. Zemina bylo přesita celkem dvakrát. Přesitá zemina byla ještě promíchána mechanickým hnětačem po dobu cca 6 hodin. Tím byl rekonstituovaný vzorek hotov, jediné, co zbývalo bylo vzorek vysušit pro dosažení požadované vlhkosti pro danou zkoušku.

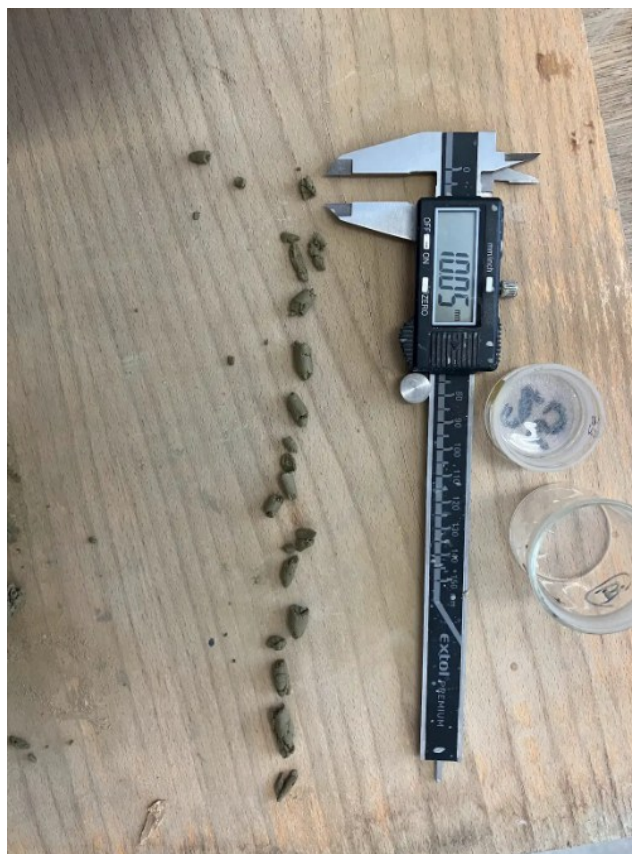
Obr. 28 - Válečková zkouška pro výpočet vlhkosti na mezi plasticity.

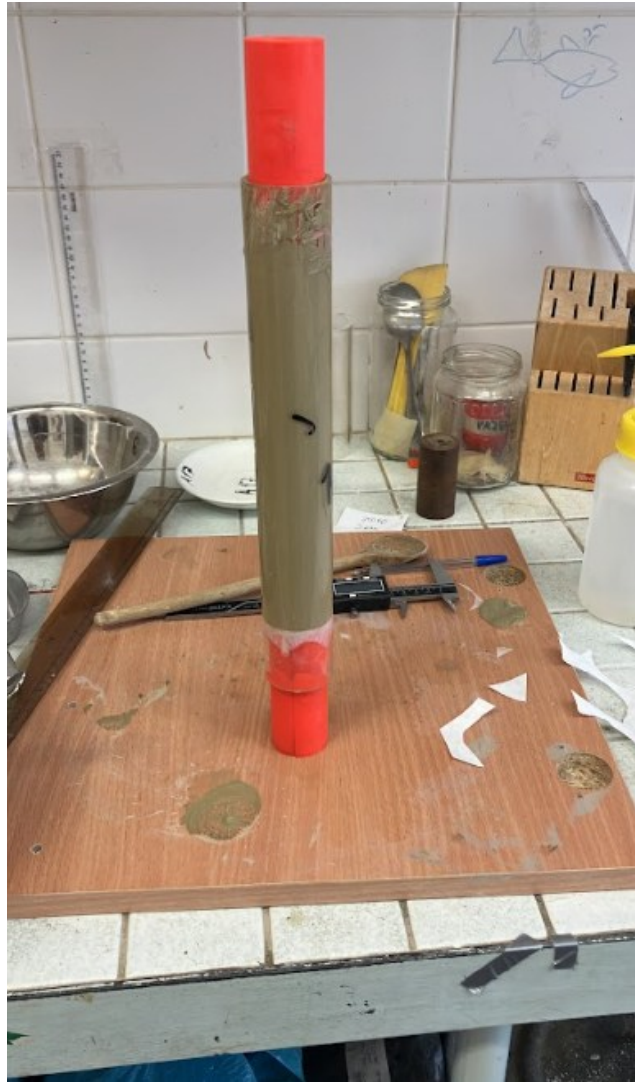
*Obr. 29 - Příprava vzorku pro konsolidaci.*

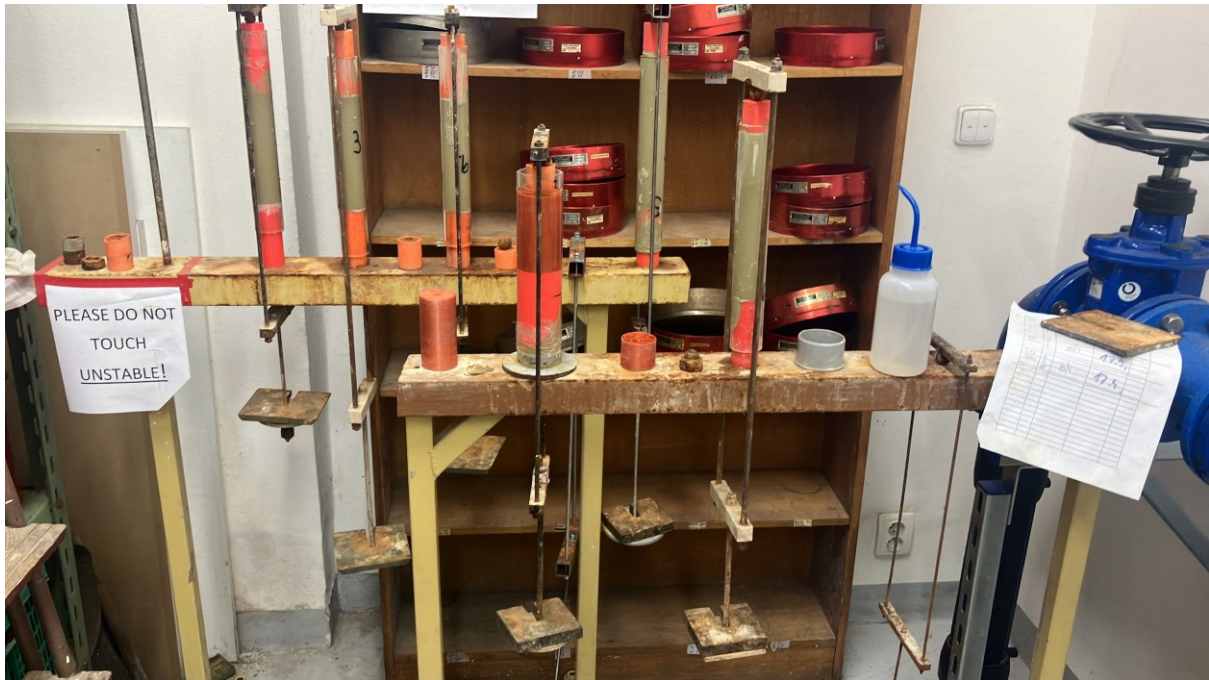
Obr. 30 - Konsolidování vzorků pro triaxiální zkoušku, první zatížení - sklad IG/HG.

Následně byla provedena samotná konsolidace. Pro dosažení správné tuhosti zeminy (aby se zemina při manipulaci a vkládání do triaxiální komory nerozpadla) se aplikovalo 10 kg zatížení po dobu 14 dní na každý vzorek, tedy 87,5 kPa, proces zatěžování vzorku je zobrazen na obr 30. Toto zatížení se aplikovalo postupně v denních krocích po 2 kg, aby nedocházelo k vytlačování zeminy, a byl dostatek času na konsolidaci. Během procesu konsolidace se kontrolovala stabilita vzorku a pravidelně se zalévala destilovanou vodou, aby nedošlo k vyschnutí zeminy.

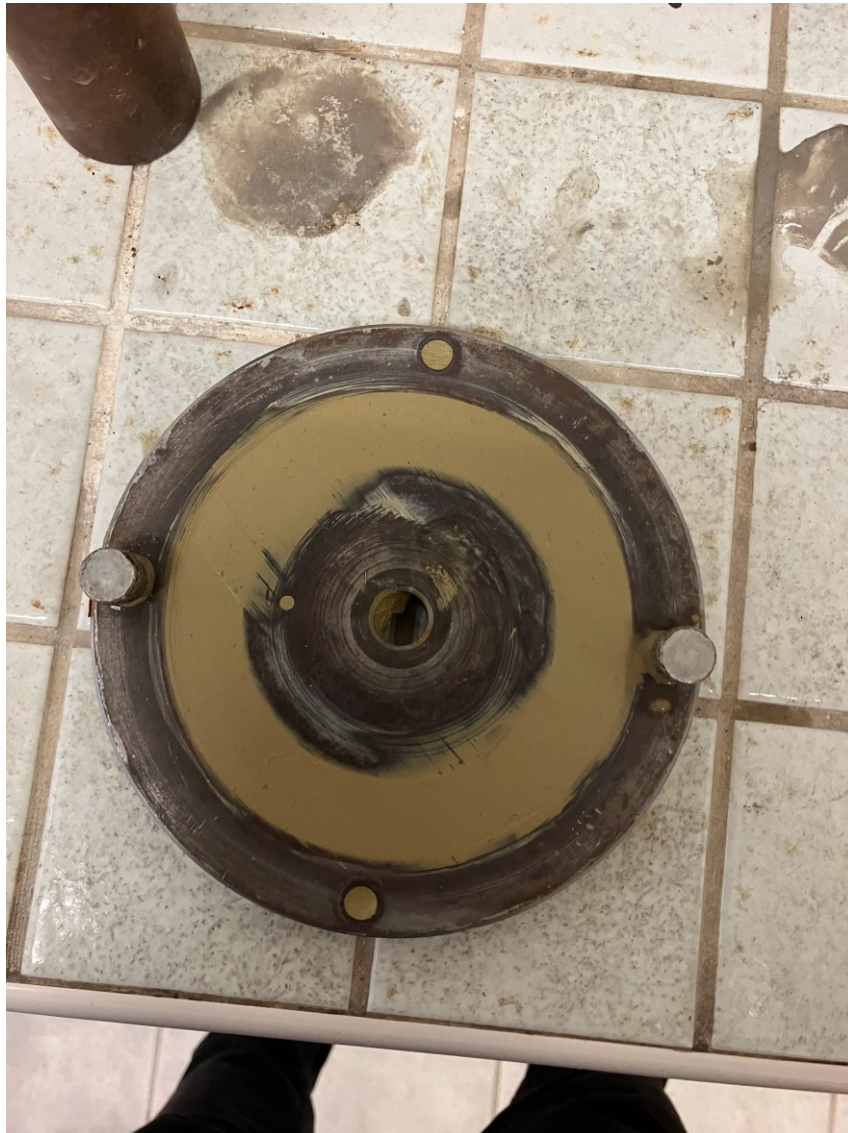
*Obr. 32 - Zemina aplikována do rotační komory.*

Rekonstituovaný vzorek se nejprve nechal lehce vysušit pro dosažení adekvátní vlhkosti cca 30 - 40%. Následně se vzorek "namazal" do smykové komory zobrazené na obr. 32. Bylo důležité dbát na úplné vyplnění komory, nesměly nikde být nehomogenity, bubliny apod. Poté se komora osadila do přístroje a začal proces konsolidace.

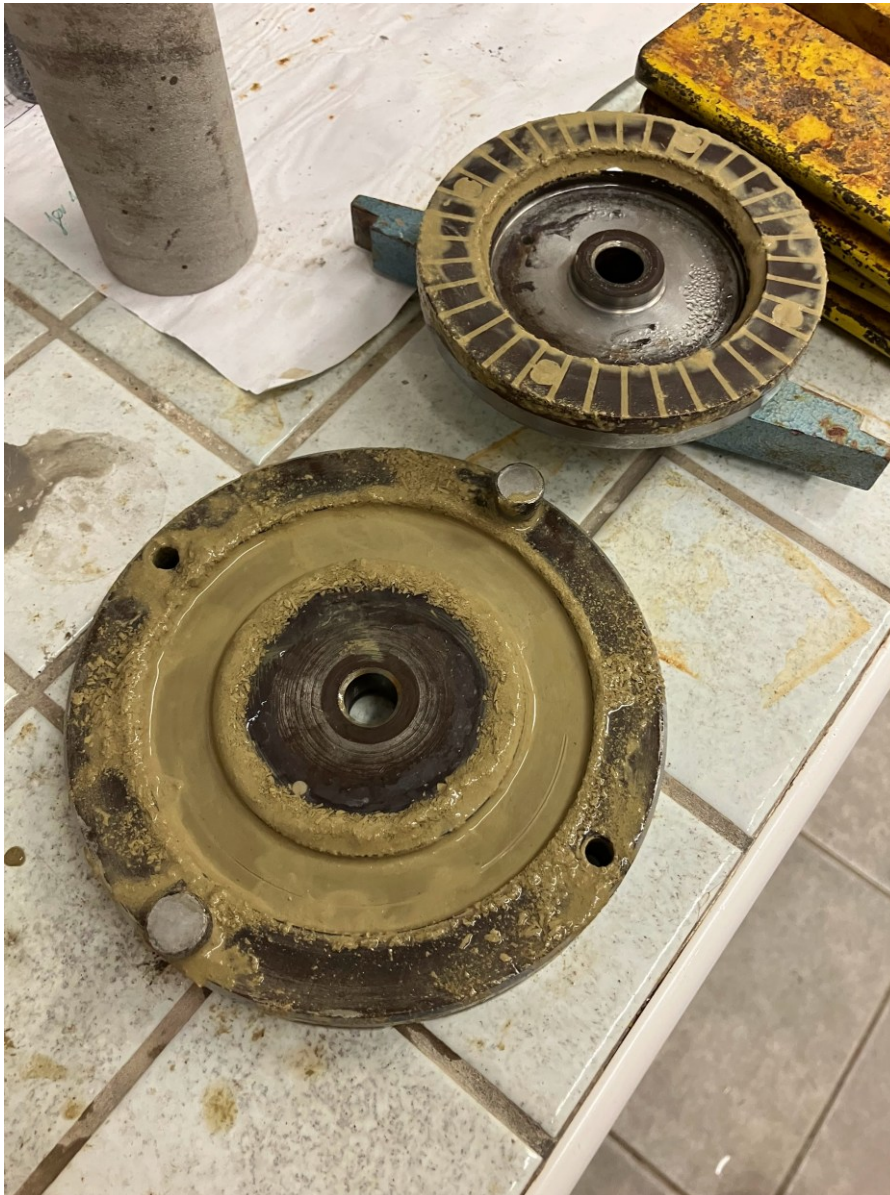
*Obr. 33 - Zemina v rotační komoře po ukončení zkoušky.*

Tento výsledek byl pravděpodobně dán kombinací špatného vložení zeminy do smykové koruny a intervalu zatížení. Místy se pravděpodobně vyskytovaly sušší části zeminy, a to vedlo k nerovnoměrnému smýkání v zemině. Vzhledem k tomu že se zatěžovalo od nejnižší hodnoty po tu největší, tak lze očekávat že první kroky měření byly nejvíce náchylné na zkreslení výsledku. Rozhodl jsem se proto udělat druhou zkoušku s intervalem zatížení 150 - 200 - 50 - 100 kPa podle osobního doporučení od Mgr. Jakuba Roháče, Ph.D. Po ukončení zkoušky, viz. obr. 33, bylo jasné, že výsledky této zkoušky jsou mnohem lepší a jejich vyhodnocení je popsáno v [kapitole 4](#).

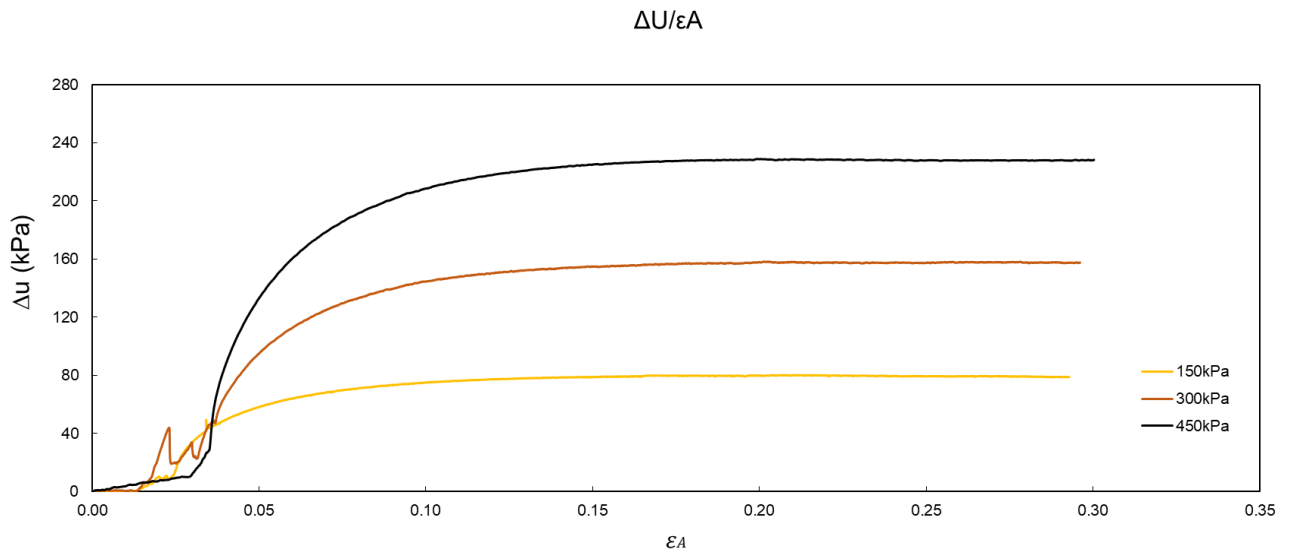
Obr. 35 - Poměr pórového tlaku a přetvoření - 150 - 300 - 450 kPa.

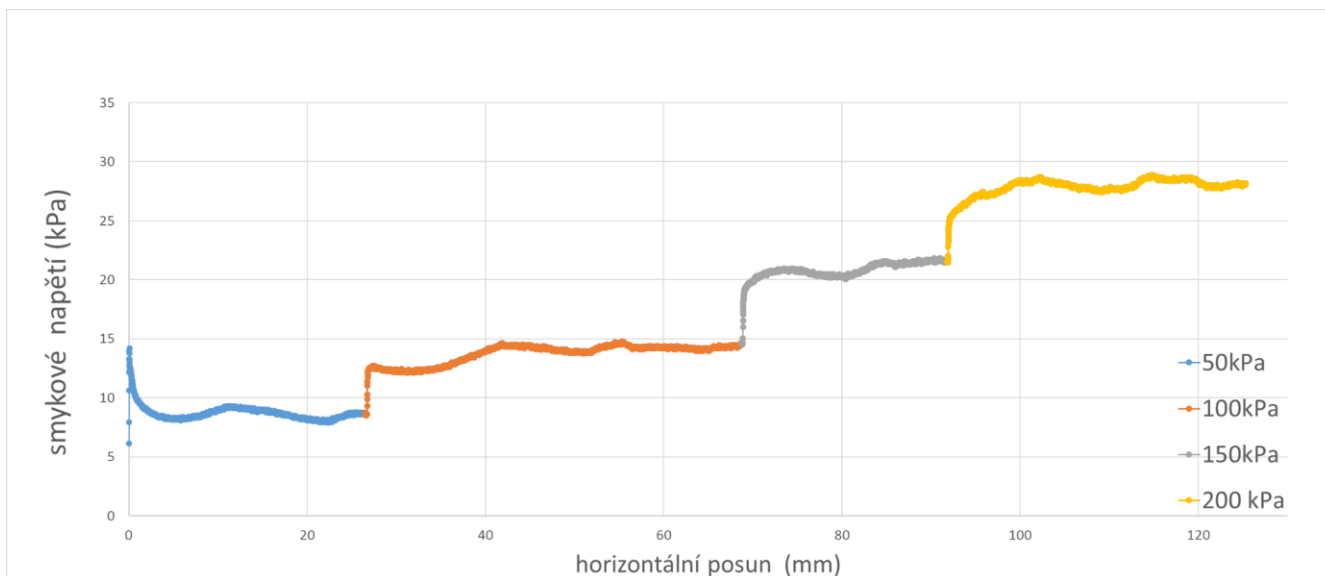
Obr. 38 - Průběh nepovedené rotační zkoušky - značné kolísání měření smykového napětí.

První zkouška byla již při provádění smýkání považována za nepovedenou kvůli vysokým odchylkám měření dvou ramen. Měření síly obou ramen bylo značně nelineární a tím se zkresloval výsledek, viz. obr. 38. Vysvětlení příčiny nepovedené zkoušky obsahuje nejspíše více faktorů. Hlavním je pravděpodobně špatné vložení zeminy do rotační korunky, konkrétně došlo k nedostatečnému prohnětení zeminy před vložení zeminy do smykové komory. Je možné, že zemina nebyla dokonale homogenizována a místy byly sušší části zeminy, které kvůli cementaci nebo sání, měly jiné vlastnosti a tím znehodnocovaly měření. Dále se také začínalo smýkat na poměrně nízkém napětí, a to 50 kPa, vzhledem k nízkému zatížení jsou odchylky o to více častější oproti vyšším hodnotám zatížení jako např. při 150 kPa. I přes nejednoznačnost nepovedené zkoušky jsem výsledky vyhodnotil pro porovnání s kvalitnější zkouškou č. 2. Pro vyhodnocení jsem bral průměry intervalů, které jsem považoval za alespoň částečně ustálené (hodnoty kde byly změny poměrně pravidelné). Výsledné proložení smykových a normálových napětí je zobrazeno v obr. 39. Finální výsledek této zkoušky byla hodnota **reziduálního úhlu 8.12°**.

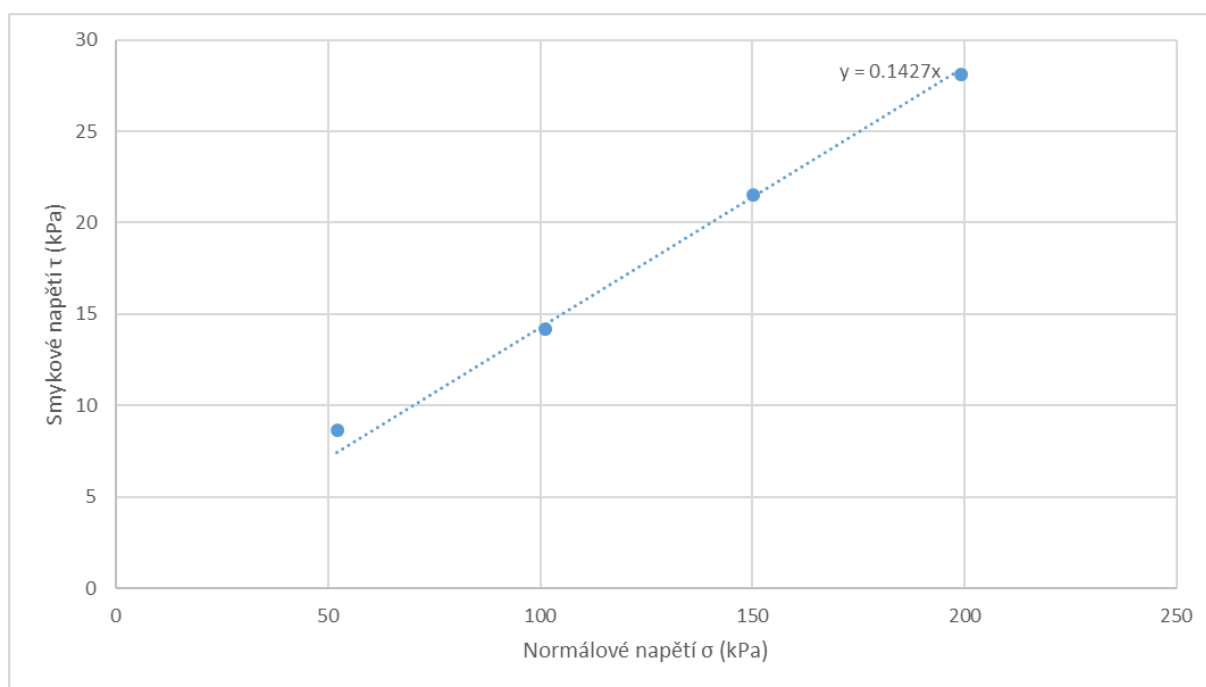
Obr. 39 - Vyhodnocení rotační zkoušky č. 1

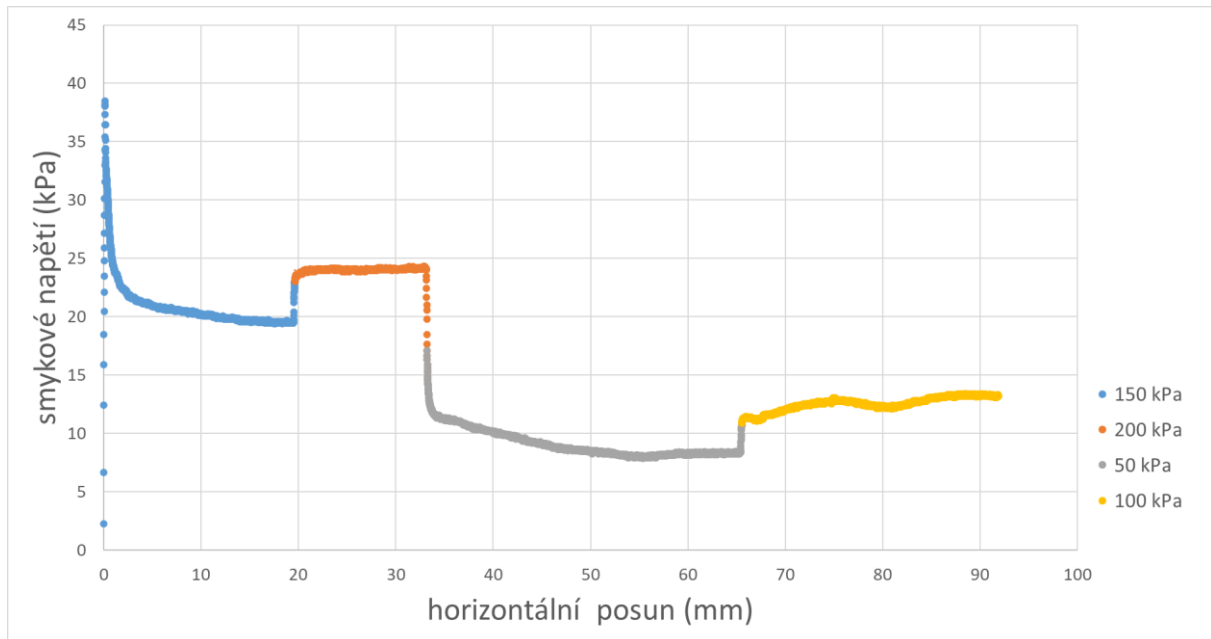
Obr. 40 - Průběh druhé rotační zkoušky - v úseku 50 - 100 kPa menší nelinearita měření.

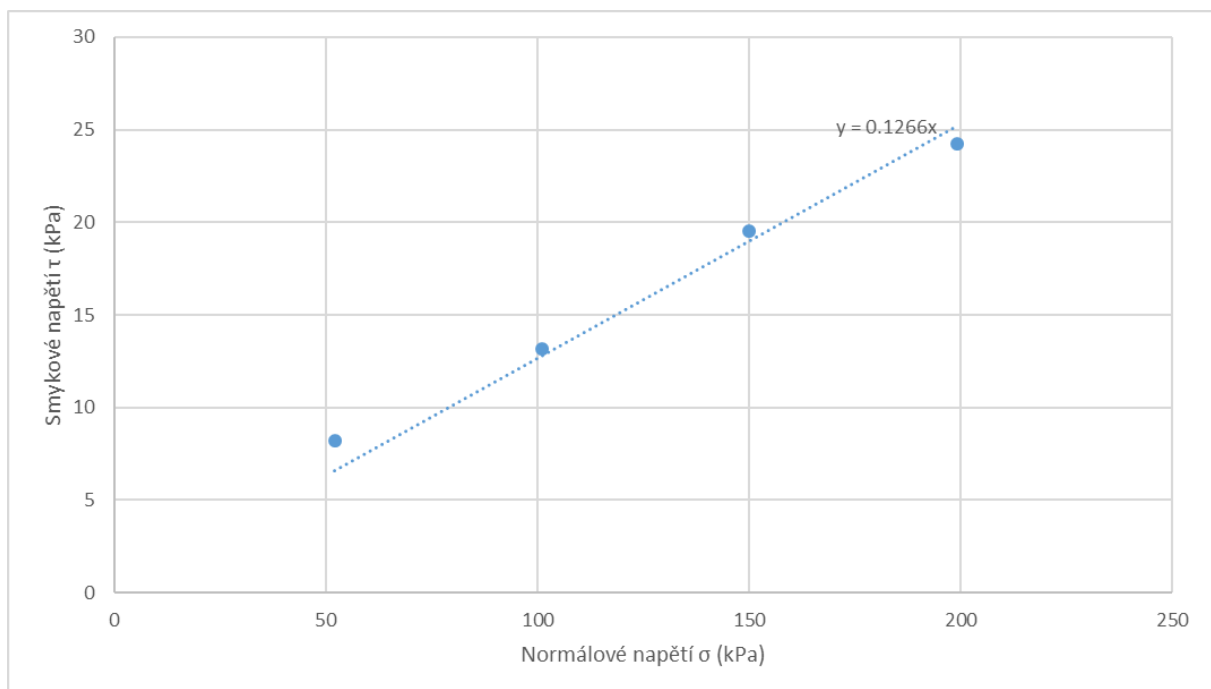
Obr. 41 - Vyhodnocení druhé rotační smykové zkoušky.

Jako finální hodnotu reziduálního úhlu jsem se rozhodl použít průměr ze dvou provedených rotačních smykových zkoušek, tedy **7.67 stupňů**. Tuto hodnotu využívám ve stabilitní analýze v kapitole [7. Výpočet stability svahu Třeбенice](#).

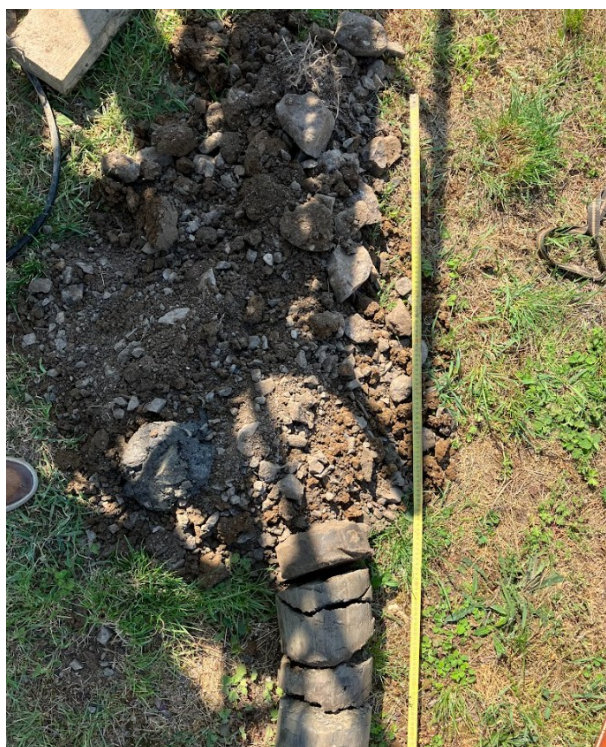
Obr. 43 - Poloha deluviální sedimentů v podobě kamenitohlinité sutě a hlíny - GT2. Hloubka 1 - 2 metry.

Deluviální sedimenty GT2 se v zájmové oblasti vyskytují v celém profilu. Ve svahu mají celkem dvě podoby, ale pro zjednodušení je obě zařídí do jednoho geotypu. První poloha jsou kamenitohlinité sutě, které se nacházejí v hloubkách cca 1-2 m. Jedná se o navětralé bazaltové úlomky gravitačně transportované z Kozího vrchu, který se nachází nad sesuvem. Jejich četnost podle kopané sondy provedené, viz. kapitola [4.1 Vrtné práce pro získání vzorku zeminy](#) je 40 - 50%. Druhá poloha deluvií v zájmové oblasti jsou písčito-jílovité hlíny tuhé až pevné konzistence s příměsí bazaltových štěrků. Jedná se o gravitačně transportované zcela zvětralé slínovce a zcela zvětralé až navětralé bazaltoidy z období pleistocénu. Obě polohy jsou zobrazeny na obr. 43. V zájmové oblasti zasahují do hloubek do 3 m. Podle normy ČSN P 73 1005 jsou deluvia zaříděny jako F1MG, F3MS.

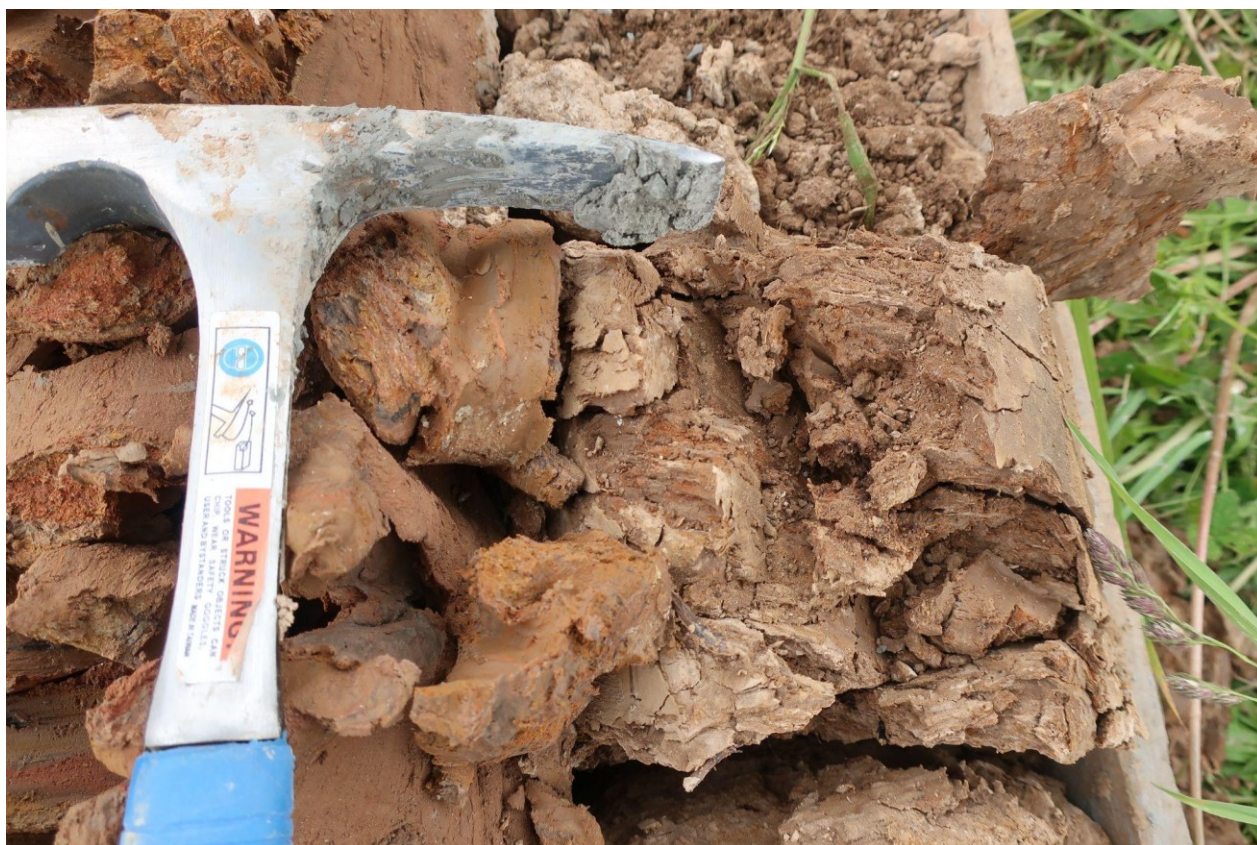
Obr. 44 - Zcela zvětralý slínovec jevící známky původní horninové stavby - GT3. Valdštejsko 2025.

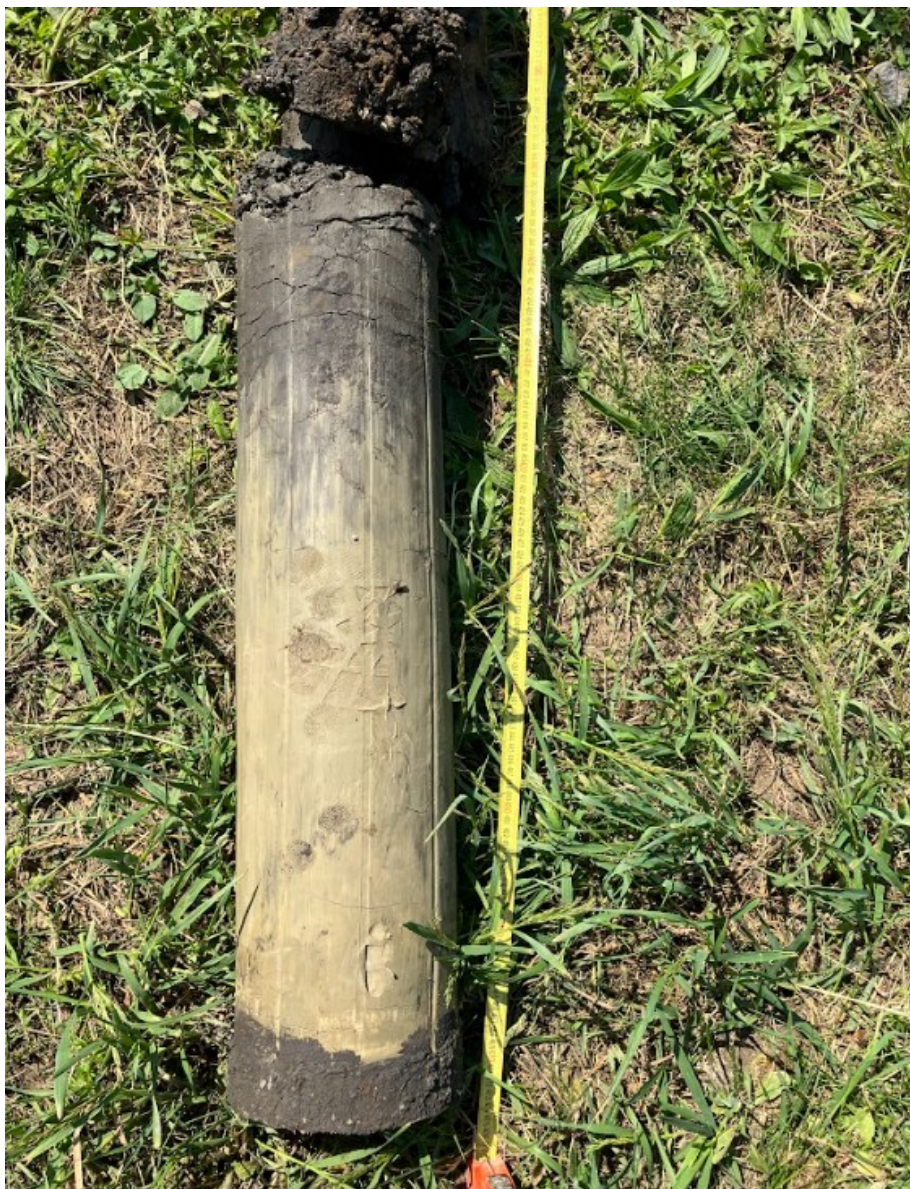
*Obr. 45 - Slínovec velmi zvětralý - přechod z hnědé barvy do šedé, vysoký obsah limonitu - GT4. Valdštejsko, 2025.*
