**Inženýrskogeologická analýza sesuvu u Třebenic**

*Engineering geological analysis of the landslide near Třebenice*

Diplomová práce

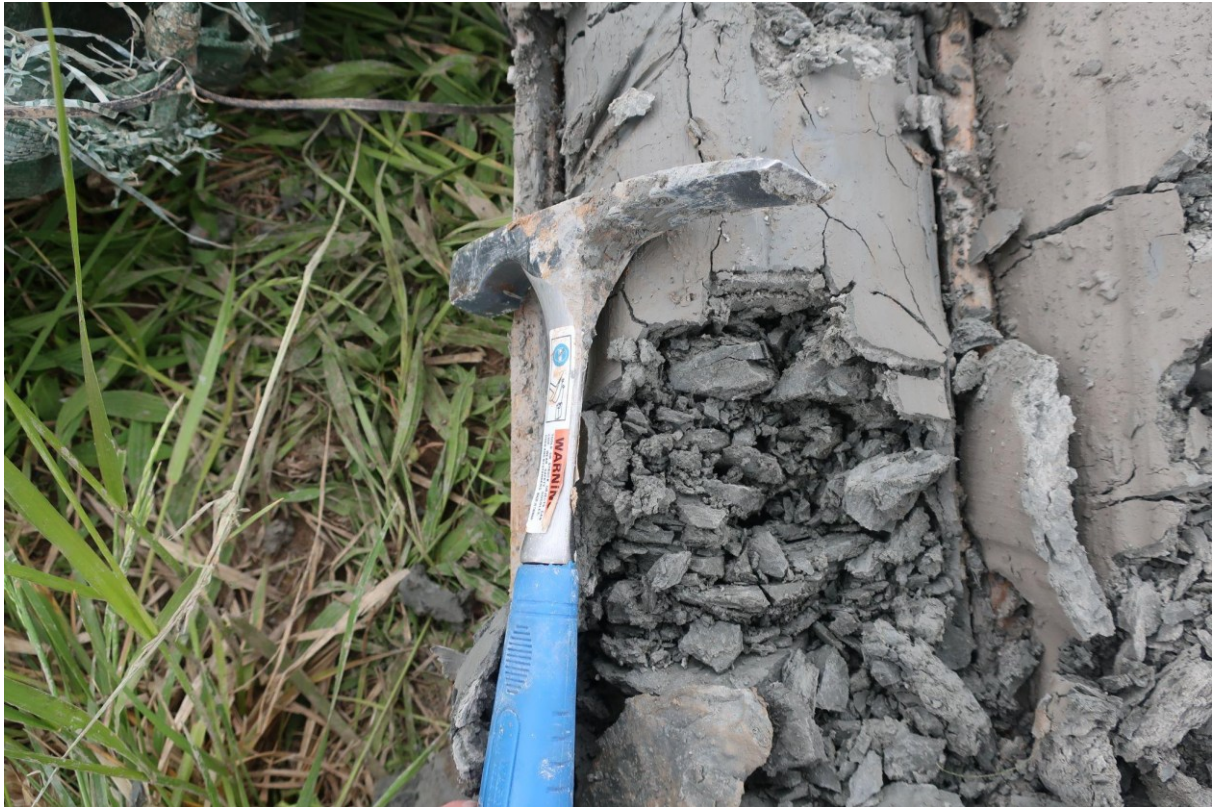
Obr. 46 - Slabě zvětralý slínovec šedé barvy - GT5. Valdštejnsko, 2025.

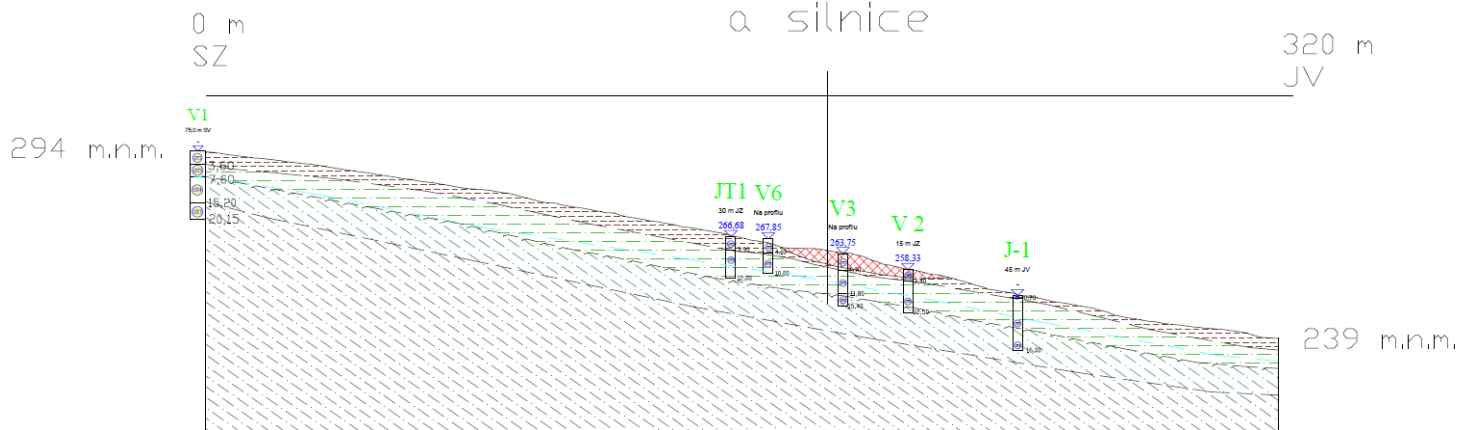
Obr. 48 - Geologický řez A.

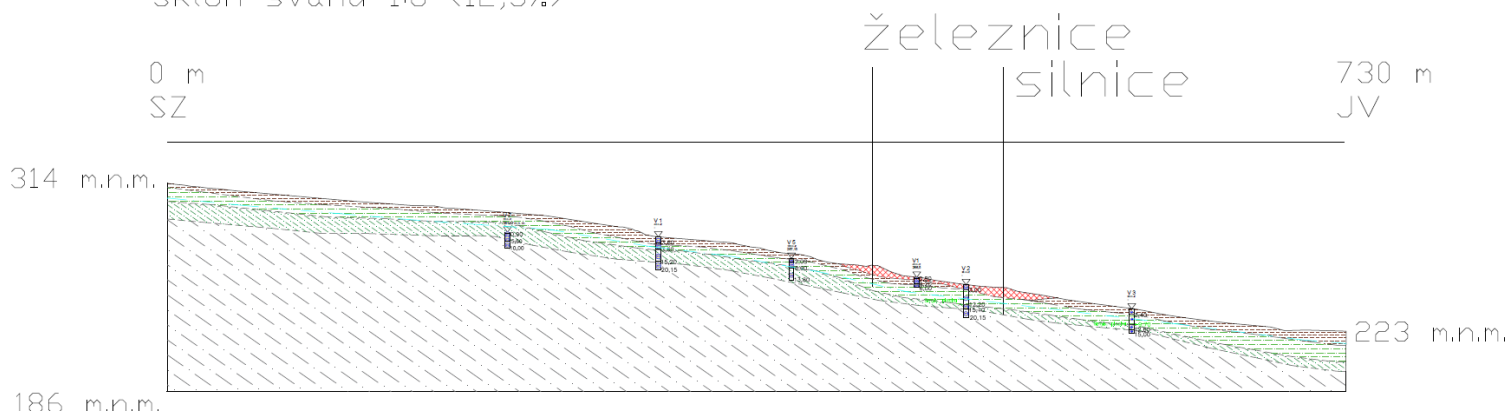
Obr. 49 - Geologický řez B.

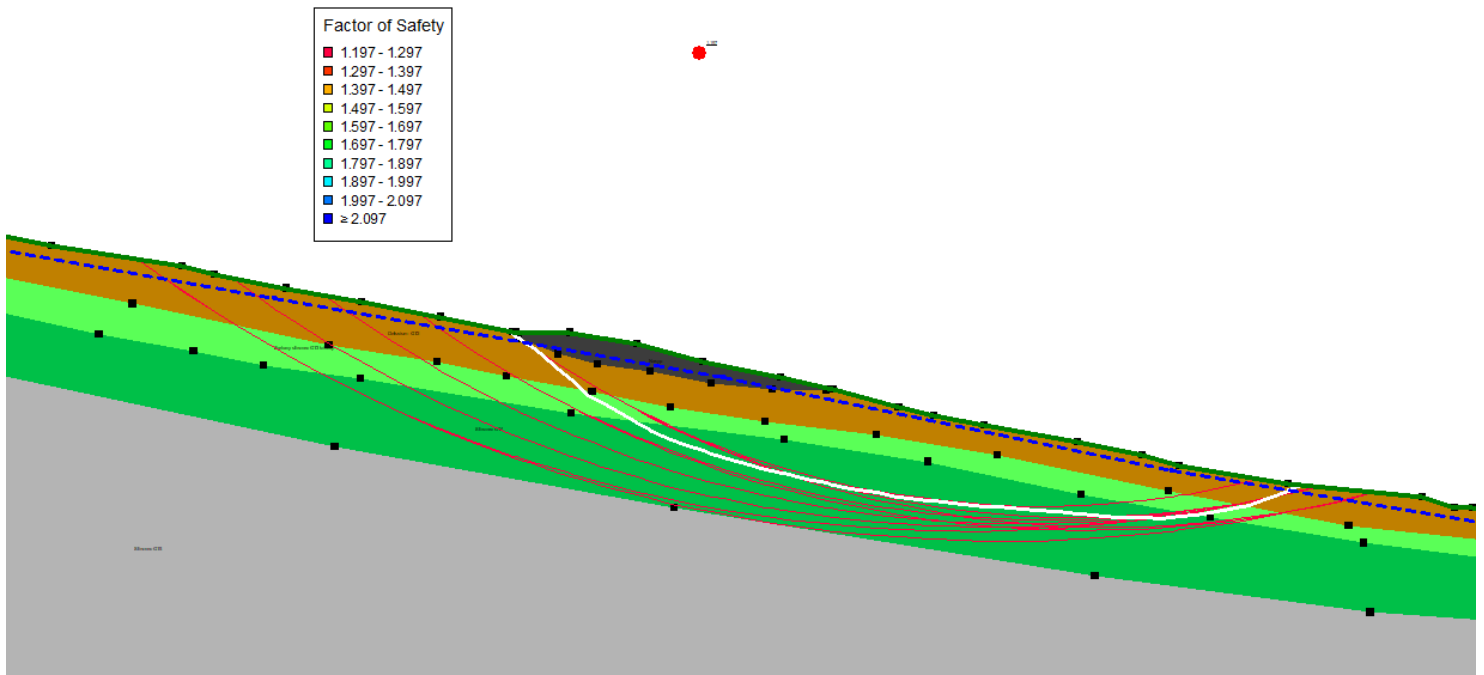
Obr. 51 - Stabilitní model A - HPV 1 m pod terénem - kritická pevnost - FS 1.19

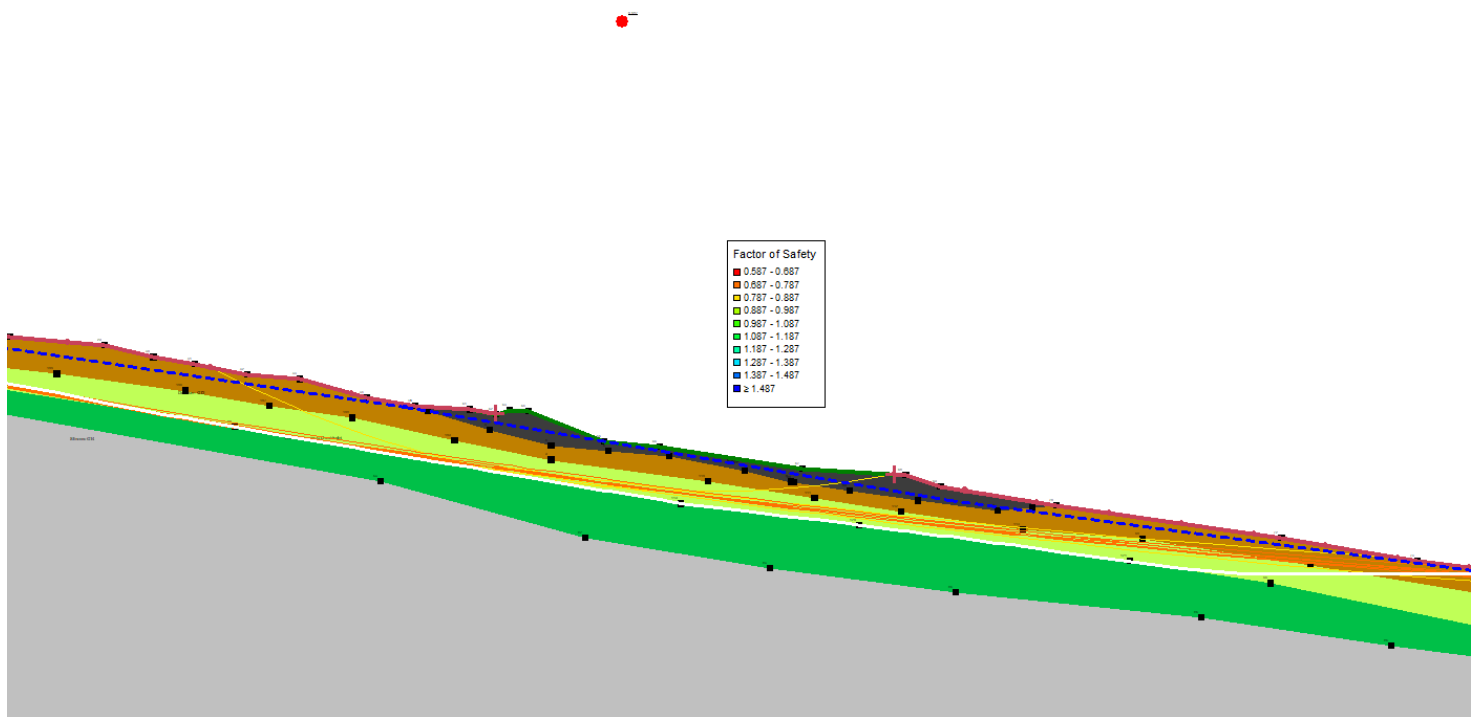
Obr. 52 - Stabilitní model B - HPV 1 m pod terénem - reziduální pevnost - FS 0.58
