Návrh revitalizace vodního toku v urbanizovaném území

Concept of stream restoration in urban area

Diplomová práce

Praha, 2022

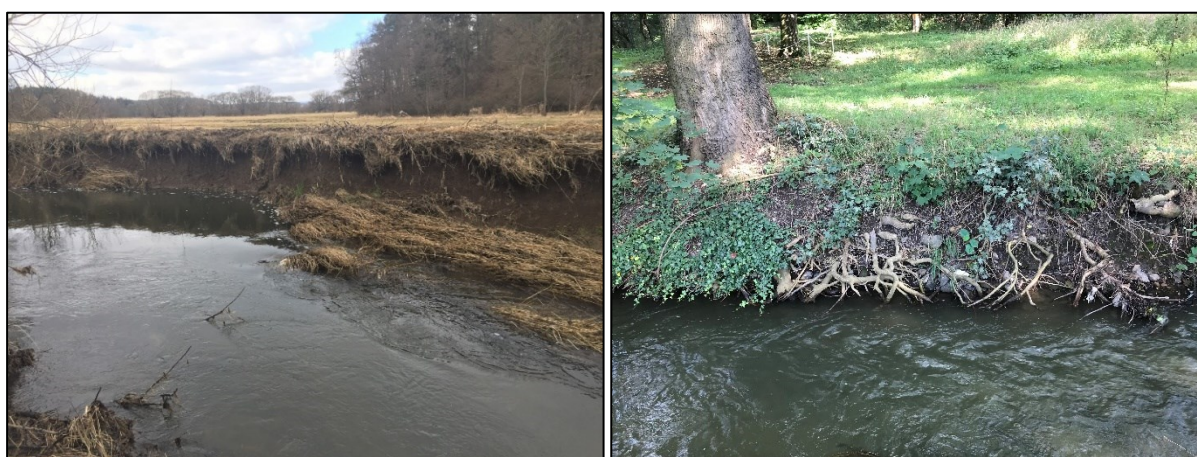
Obr. 1 – Přirozená boční migrace koryta podporující tvorbu břehových nátrží, řeka Skalice v úseku Březnice – Dobrá Voda, vlevo. Snímek vpravo zachycuje přirozený proces stabilizace erodovaných břehů pomocí kořenových pletenců stromové vegetace v oblastech břehové čáry. Úsek Litovicko-Šáreckého potoka. Zdroj: (archiv autora, 27.02.2021, resp. 25.08.2022)

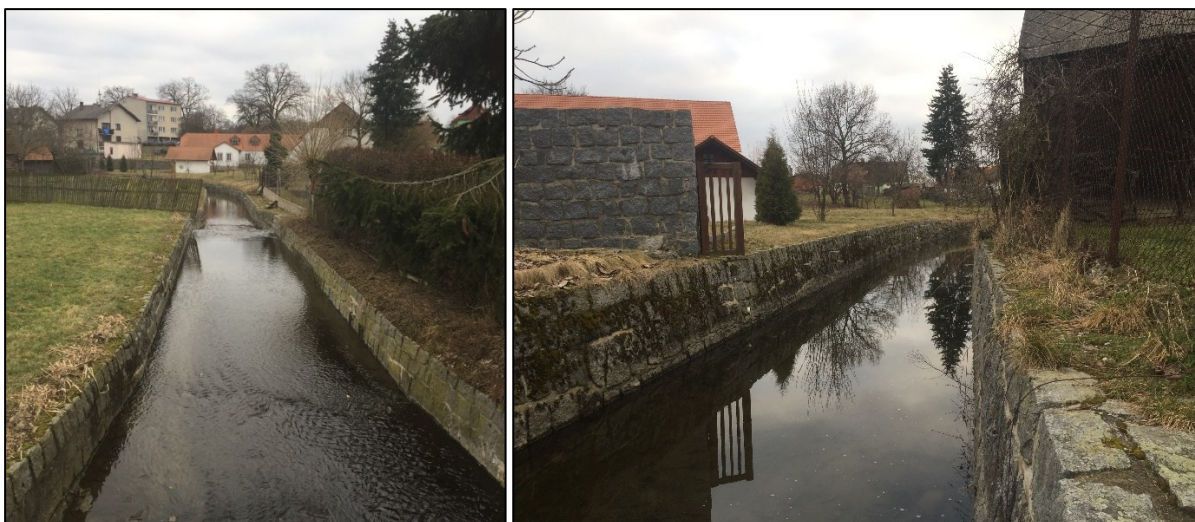
Obr. 2 – Znemožnění boční migrace koryta v sevřeném obdélníkovém profilu. Zdroj: (archiv autora, 27.02.2021, Zalužanský potok protínající intravilán obce Lety)

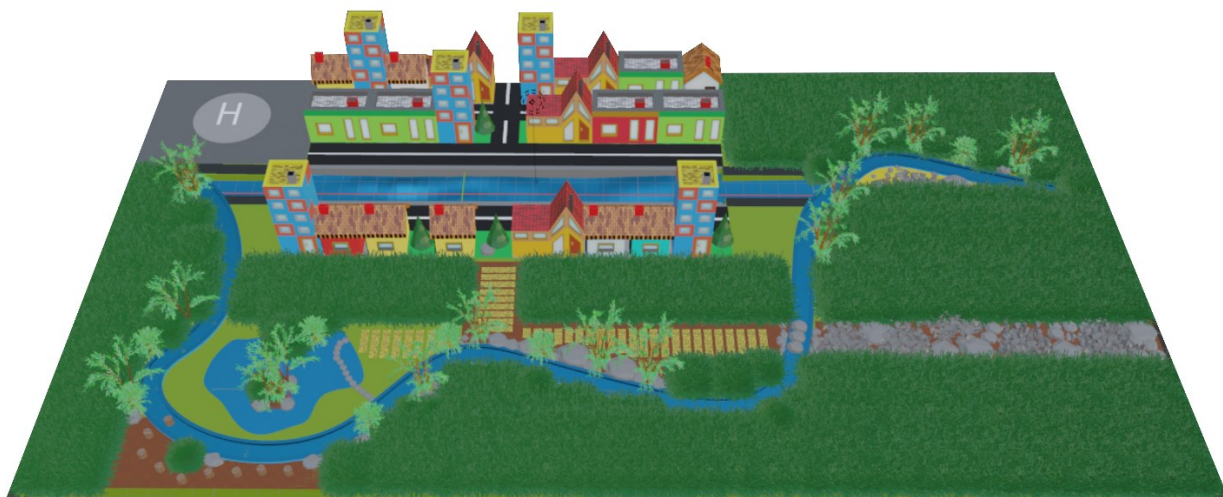
Obr. 3 – Schéma bypassového koryta (perspektivní pohled). Zdroj: (grafické zpracování autora, adaptováno dle Just et al., 2005)

rekreačních pásů (Mareš, 1997, p. 19) či konceptu povodňových parků (Just *et al.*, 2020, p. 302), které zhodnocují ekologické aspekty příbřežní zóny, respektive nivy. Dalším možným řešením v těchto podmínkách je modelace tzv. bypassového koryta (bypassu), jak upozorňují například Just *et al.*, 2005, (Obr. 3). Princip bypassu slouží k plnění několika nejen hydrologických, ale také ekologických či krajinářských funkcí. Koryto je na počátku vstupu do zastavěné oblasti rozděleno na dvě ramena – rameno A, rameno B (Obr. 3). Rameno A je původní, morfologicky degradované, a tedy napřímené koryto, které převádí vodu intravilány za vysokých profilových rychlostí a rameno B představuje nově modelované koryto, které je podstatně mělké než původní rameno A, jeho příčný profil má zpravidla miskovitý či pekáčovitý tvar a kyneta je vedena zákrutovou trasou. Přitékající voda do oblasti intravilánu se rozdělí mezi obě tato ramena, což povede ke snížení požadavků na průtočnou kapacitu nekapacitního ramena A, a zároveň vyšší střední doba zdržení v korytě B významně pozvedne ekologické a morfologické aspekty nejen v samotném korytě (míra samočištění), ale podél celého bypassu. Sekundární funkcí bypassového koryta by mělo být přiblížení vodního ekosystému a jeho okolí tamním obyvatelům, a to převážně za použití přírodních konstrukčních prvků (klád, balvanů, aj.), (Obr. 4).

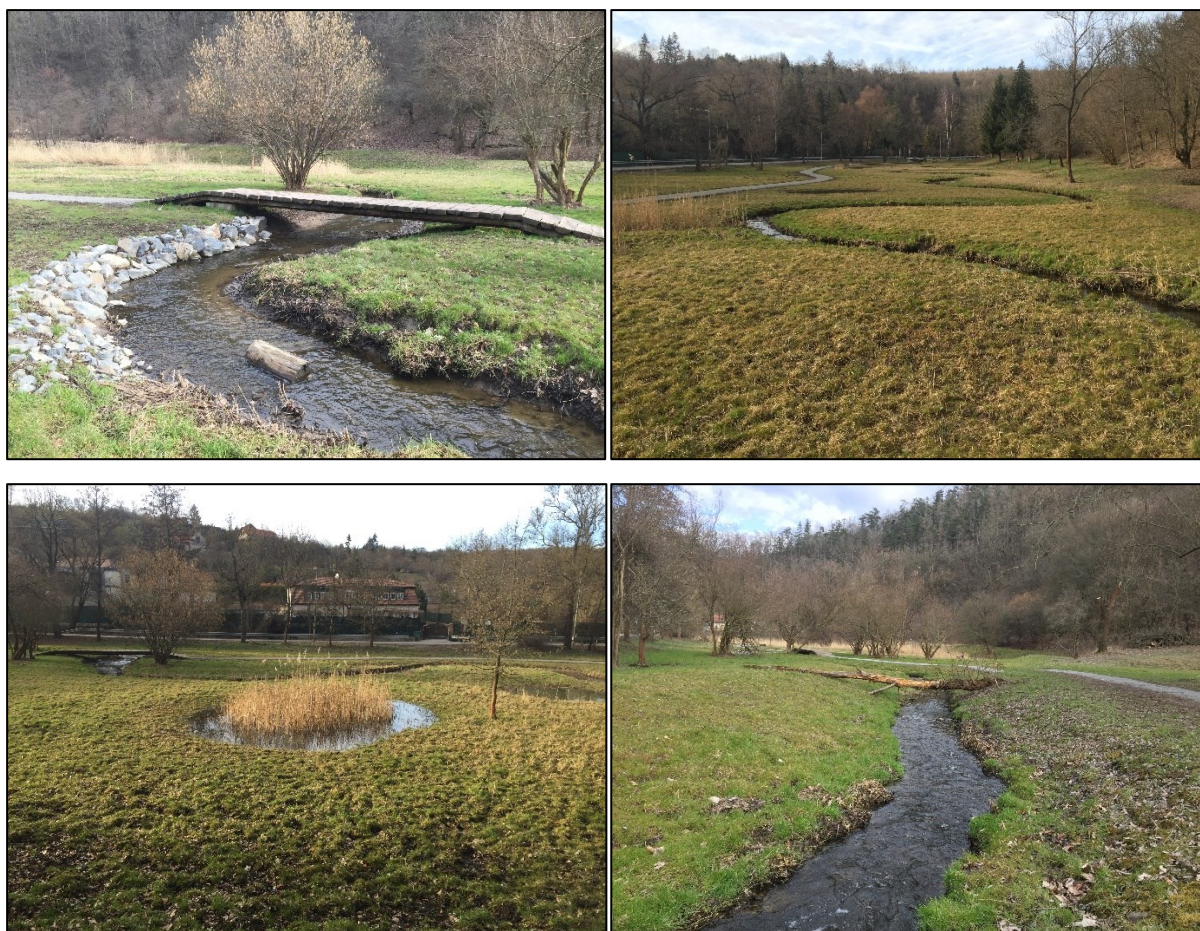
Obr. 5 – Ukázka relativně zdařilé intravilánové revitalizace Litovicko-Šáreckého potoka. Na snímcích je zachycena lokalita Zlatnice v Šáreckém údolí. Nová meandrující kyneta, prvky přibližující vodní prostředí tamním obyvatelům a četné tůně sloužící jako útočiště především pro obojživelníky – to jsou jen některé aspekty celé revitalizace. Je však třeba dodat, že projektanti disponovali potřebným prostorem v inundačním území. Revitalizace lokality Zlatnice proběhla mezi lety 2012-2013 (Pražská příroda). Zdroj: (archiv autora, 22.03.2021)

Z údajů uvedených v kapitole 2 je zřejmé, že vodní toky v intravilánech jsou zatěžkány větší mírou znečištění než úseky v otevřené krajině. Revitalizace by tedy měla pamatovat i na podporu samočisticích procesů, ať už fyzikálně-chemických či hydrobiologických, které přispívají ke zlepšení kvality vody. Poslední, řekněme zásadou, je pokusit se revitalizovanou lokalitu v rámci možností co nejvíce přiblížit a nabídnout k rekreaci tamním obyvatelům. Tento krok může pozitivně pozvednout kvalitu lidského života v okolí revitalizovaného toku, ekonomicky zhodnotit přilehlé nemovitosti, a v rámci větších světových metropolí i podpořit plavby výletních lodí či míru turismu v oblasti (Nakamura *et al.*, 2006, p. 428). Příkladem z našich končin může být revitalizační úprava Litovicko-Šáreckého potoka v Praze (Obr. 5).

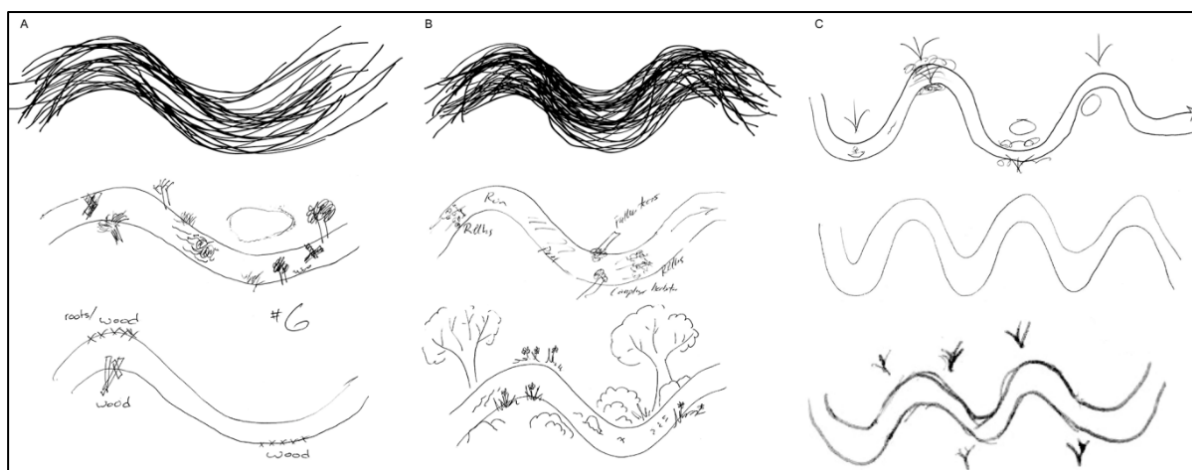
Obr. 7 – Možné nákrese ideálního meandru variující dle počtu oblouků. Zdroj: (Wilson *et al.*, 2020, p. 352)

Za zcela ideálních podmínek, především z hlediska prostupnosti inundačního území, by měla být snaha kynetu co nejvíce rozmeandrovat, podpořit tím retenci vody v krajině a samočisticí procesy v tocích. V souvislosti s návrhem této meandrující kynety vydávají doporučení Just *et al.*, (2020, p. 96): 1) šíře meandrového pásu by měla 10-14x převyšovat šíři koryta, 2) poloměr meandrových oblouků by měl 2-3x převyšovat šíři koryta, 3) vzdálenost mezi vrcholem oblouku meandru a následným brodem by měla 5-7x převyšovat šíři koryta, 4) poměr šířky a hloubky kapacitně naplněného koryta by měl být u potoků 4 – 6 : 1 a u říček (tedy větších vodních toků) 10 : 1. Jaký je ale ideální tvar meandru? Tvar či šíře meandrového pásu musí být volena s ohledem na okolní prostředí. Avšak za zcela ideálních podmínek tato limitace odpadá. Wilson *et al.*, (2020) vypracovali metodiku, která spočívala v tom, že na vědecké konferenci („*Society of Freshwater Science annual meeting*“) roku 2017 požádali přisedící vědce, aby jim nakreslili možná revitalizační řešení pro napřímený úsek toku. Celkem obdrželi 308 nákresů, které následně analyzovali. Předlohu ideálního meandru poskytl autorům tvar „linie krásy“, prezentované Hogarthem (Hogarth, 1753, in Wilson *et al.*, 2020, p. 350). Průměrná sinuosita ideálního meandru byla stanovena, ve vzájemných souvislostech s linií krásy, na 1,2 a nákrese byla zachycena 128 respondenty (Wilson *et al.*, 2020, p. 351, Obr. 7).

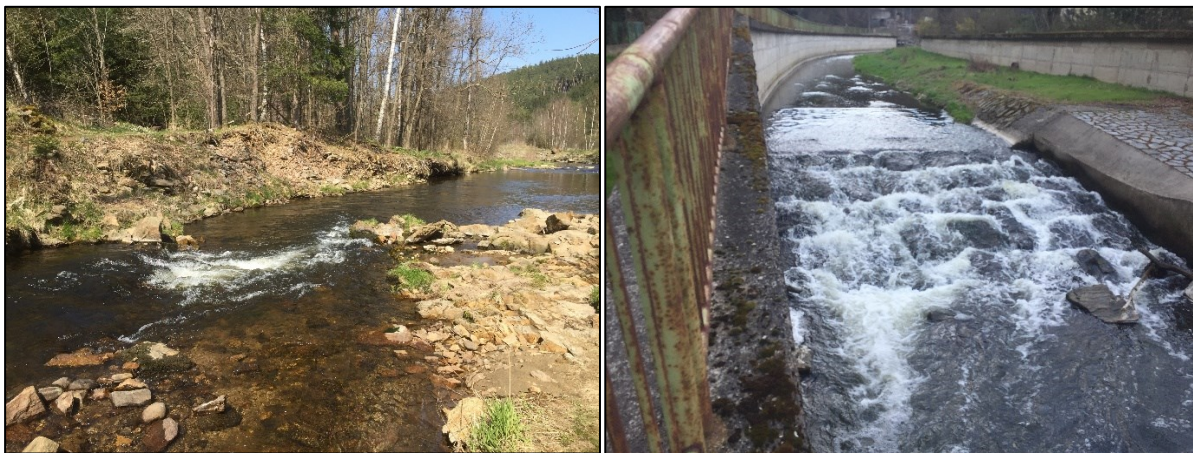
Obr. 9 – Ukázky přirozené a umělé diverzifikace proudění. Na snímku vlevo je vyobrazena přirozená změna charakteru proudění na řece Blanici (úsek mezi Zábrdským a Podedvorským mlýnem). Na snímku vpravo poté uměle introdukovaná změna charakteru proudění pomocí kamenného (balvanitého) skluzu na řece Kocábě ve Štěchovicích. Zdroj: (archiv autora, 20.04.2021 (Kocába), 09.05.2021 (Blanice))

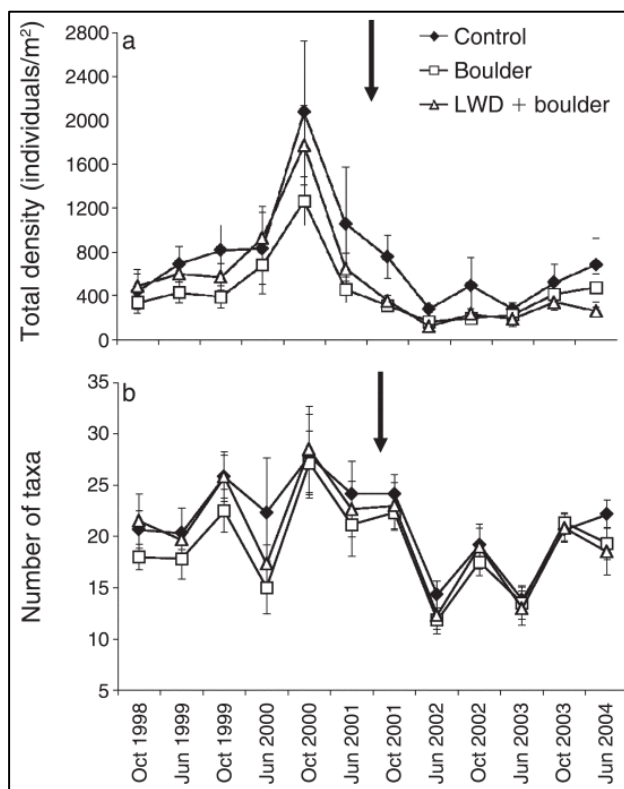
Obr. 10 – Negativní odezva benthosu na provedené revitalizace ve finských tocích. Šipka v grafických výstupech představuje datum provedené revitalizace (pozdní léto 2001). Jednotlivé symboly v osách linií poté představují typ toku, resp. revitalizační úpravu, kterou prošel. Jako nejhorší možné řešení se zdá modelace topografie říčního dna pomocí velkých balvanů. Jejich velká váha vyžaduje k jejich umístění těžkou techniku, která devastuje a ničí mechy a jiné důležité nárosty, které, zdá se, jsou pro opětovné usazení benthosu, klíčové.

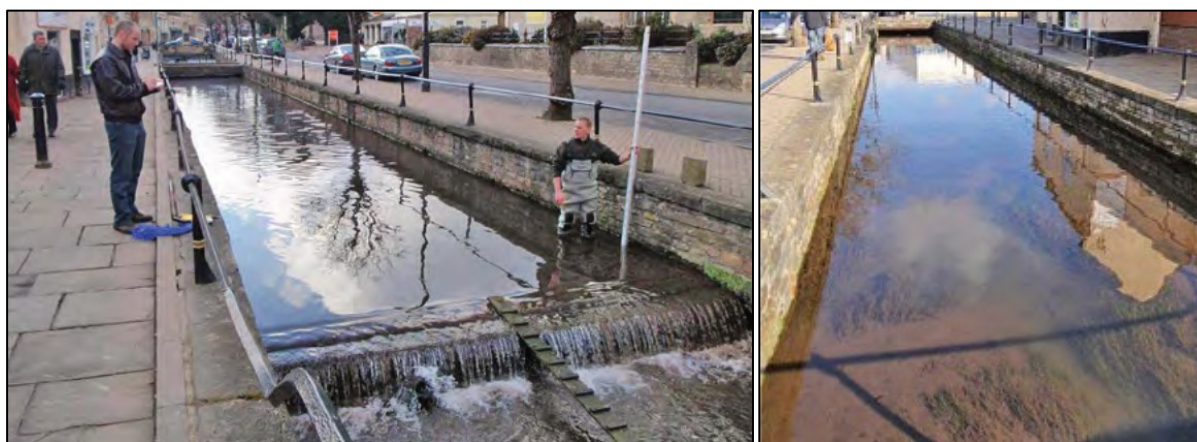
Obr. 11 - Ukázky stavu koryta řeky Somer před revitalizací. Zdroj: (Woodland Water & Gardens and D. Longley, 2011 in RRC Case study 3.10)

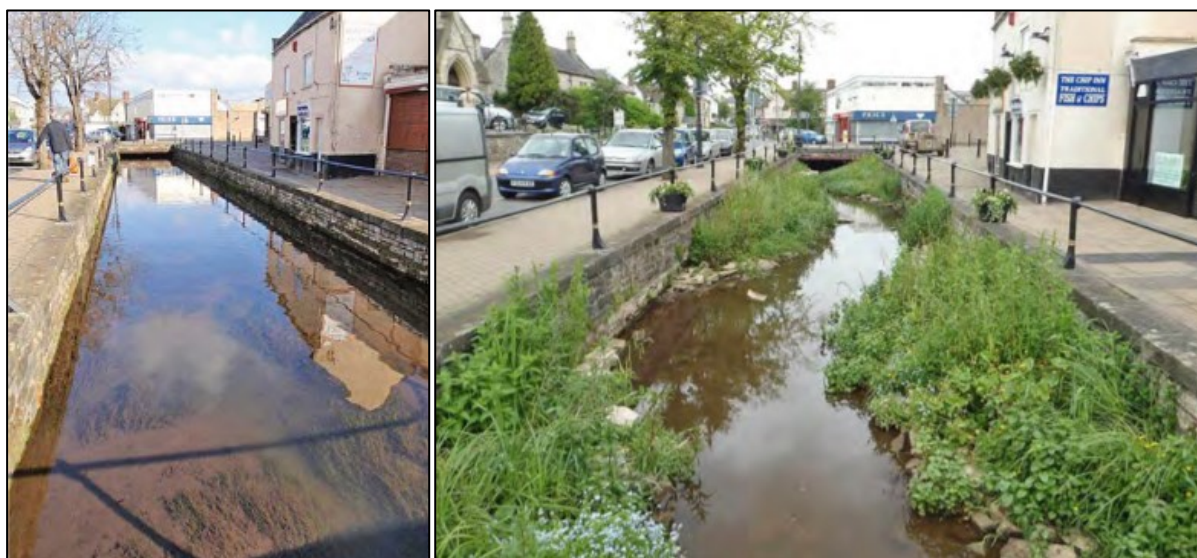
Obr. 13 – Porovnání referenčního a výsledného stavu revitalizačního projektu v intravilánu města Midsommer Norton. Zdroj: (Woodland Water & Gardens and D. Longley, 2011 in RRC Case study 3.10)

Nicméně i v tomto projektu se dají nalézt některé aspekty, které mohly být řešeny lépe: 1) použité přírodní materiály k modelaci berem byly světlé a než dojde k jejich pokrytí biofilmem, mohou působit v korytě jako nežádoucí prvek. Jako lepší varianta se jeví kamenivo z navazujících úseků koryt anebo kamenivo z přilehlé řeky Wellow Brook. Na druhou stranu tyto zásahy by mohly vést k negativnímu ovlivnění ekosystémů v těchto úsecích, 2) do projektu mohlo být začleněno více prvků, které přibližují vodní tok obyvatelům, ovšem na druhou stranu prostorová limitace zde byla velkou překážkou. Celková částka za revitalizaci – v přepočtu cca 1 200 000 Kč se na první pohled může jevit jako vysoká, ale v kontextu českých projektů takto rozhodně nepůsobí. Pro porovnání může sloužit revitalizace Bouřlivce (ř. km 6,328 – 5,788), která atakovala hranici 21 mil. Kč. Výslednou podobu úpravy odhaluje obrázek 13 (Obr. 13).

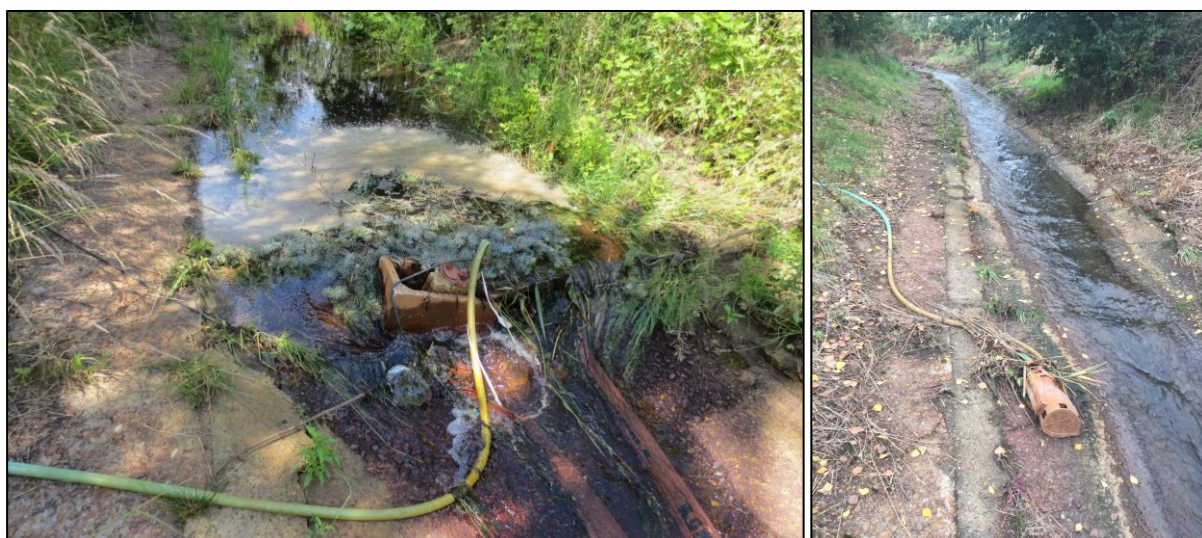
Obr. 16 – Odběry v zájmovém úseku – umělé vytváření „tůň“ za účelem efektivnějšího čerpání. První foto vlevo ukazuje stav v letních měsících – „za plného provozu“. Druhé foto je z října roku 2021. Zdroj: (foto Miroslav Jonáš)

Kromě obvyklých hydromorfologických ukazatelů byla terénním průzkumem zanesena do mapových podkladů také poloha hlavních výpustí či odběrných míst na území zájmového úseku. Výpustě byly dále rozčleněny na aktivní (většinu roku aktivně protékané) a neaktivní (protékané jen občas). Podobným principem byly rozděleny i oblasti odběrných míst, avšak je nutné zmínit, že monitoring probíhal v říjnu roku 2021 – tedy již po konci hlavní letní sezóny, a většina v mapě zanesených „neaktivních odběrů“ přechází od jarních měsíců opět do aktivního stavu (Obr. 16). Pravidelné odběry povrchové vody jsou problematické, především na Bouřlivci, který má dlouhodobě potíže s vodností (viz kapitola 8.1).

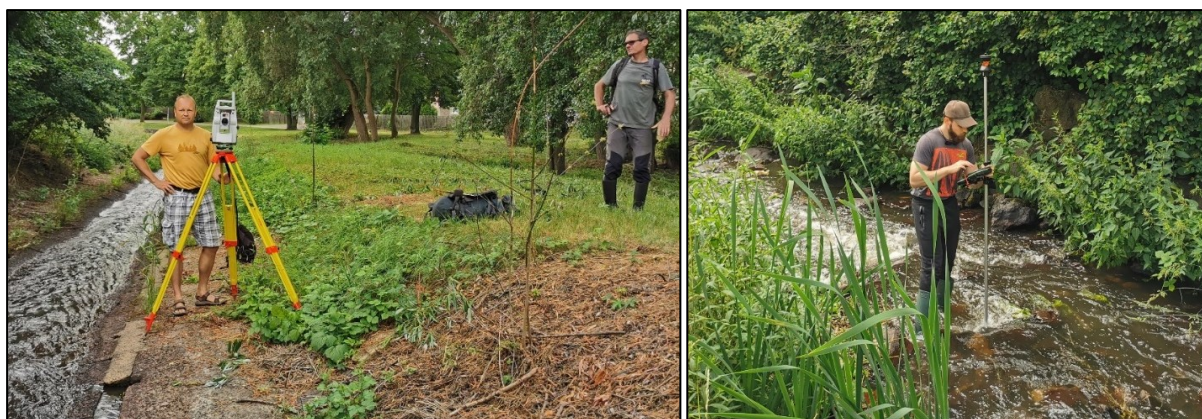
Obr. 17 – Ukázka geodetických zaměřovacích prací. Vlevo – přesuny stativu s totální geodetickou stanicí podél celé trasy úseku. Vpravo – zaměřování bodů podélného profilu pomocí zaměřovacího krystalu. Zdroj: (foto Milada Matoušková).

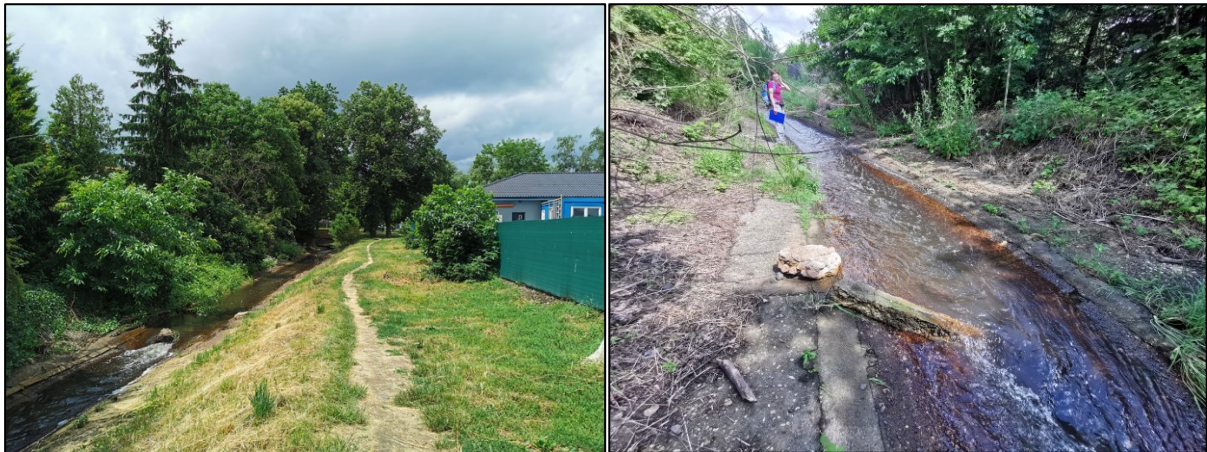
Obr. 19 – Ukázka nemožného zaměření maximální kapacity v oblastech profilů P2 a P8.

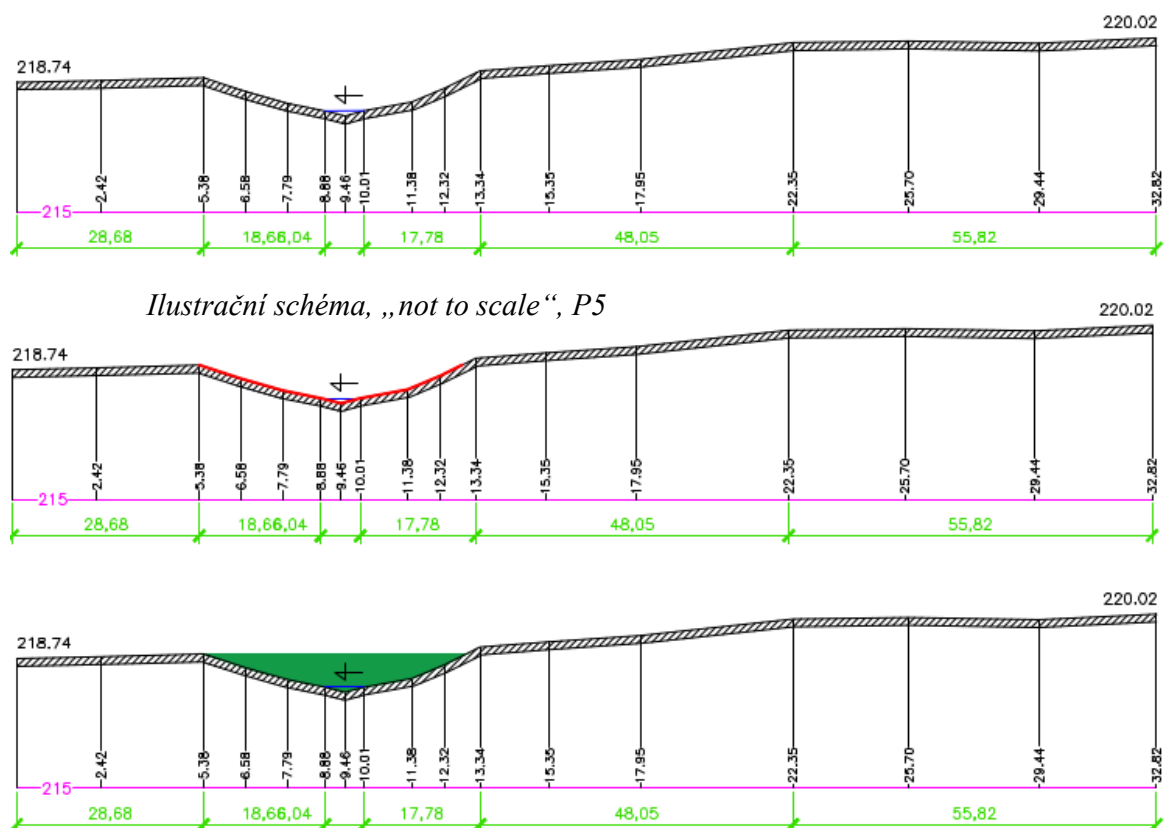
Obr. 20 – Ukázka měření omočeného obvodu (snímek uprostřed) a plochy (spodní snímek) pro výpočty maximální kapacity. Zdroj: (terénní průzkum)

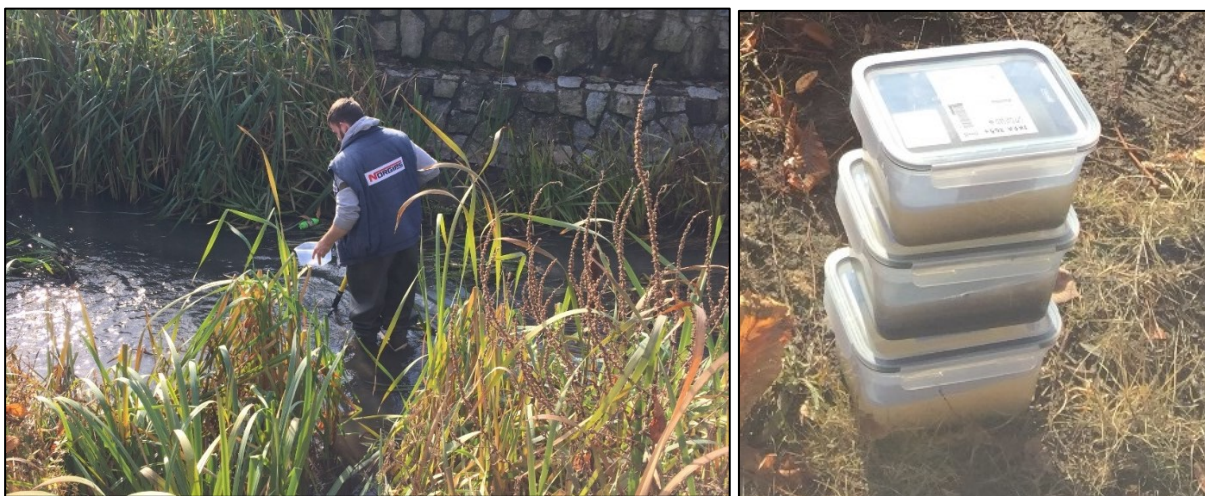
Obr. 21 – Odběr jemnozrnné podkladové vrstvy i s vodou. Zdroj: (foto Dominika Weyrová)

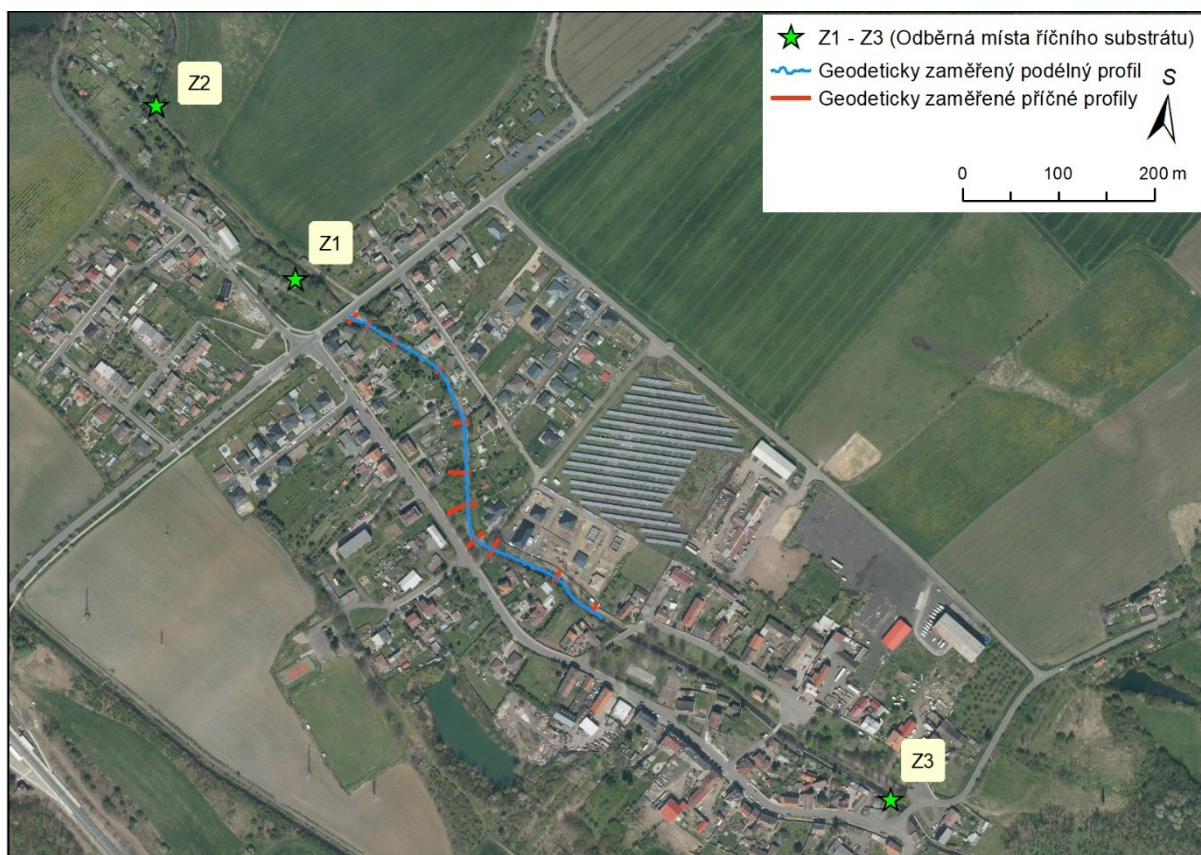
Obr. 23 – Rozmístění odběrných míst říčního substrátu na podkladu Ortofota. Zdroj: (ČÚZK – WMS vrstva Ortofota, terénní průzkum)

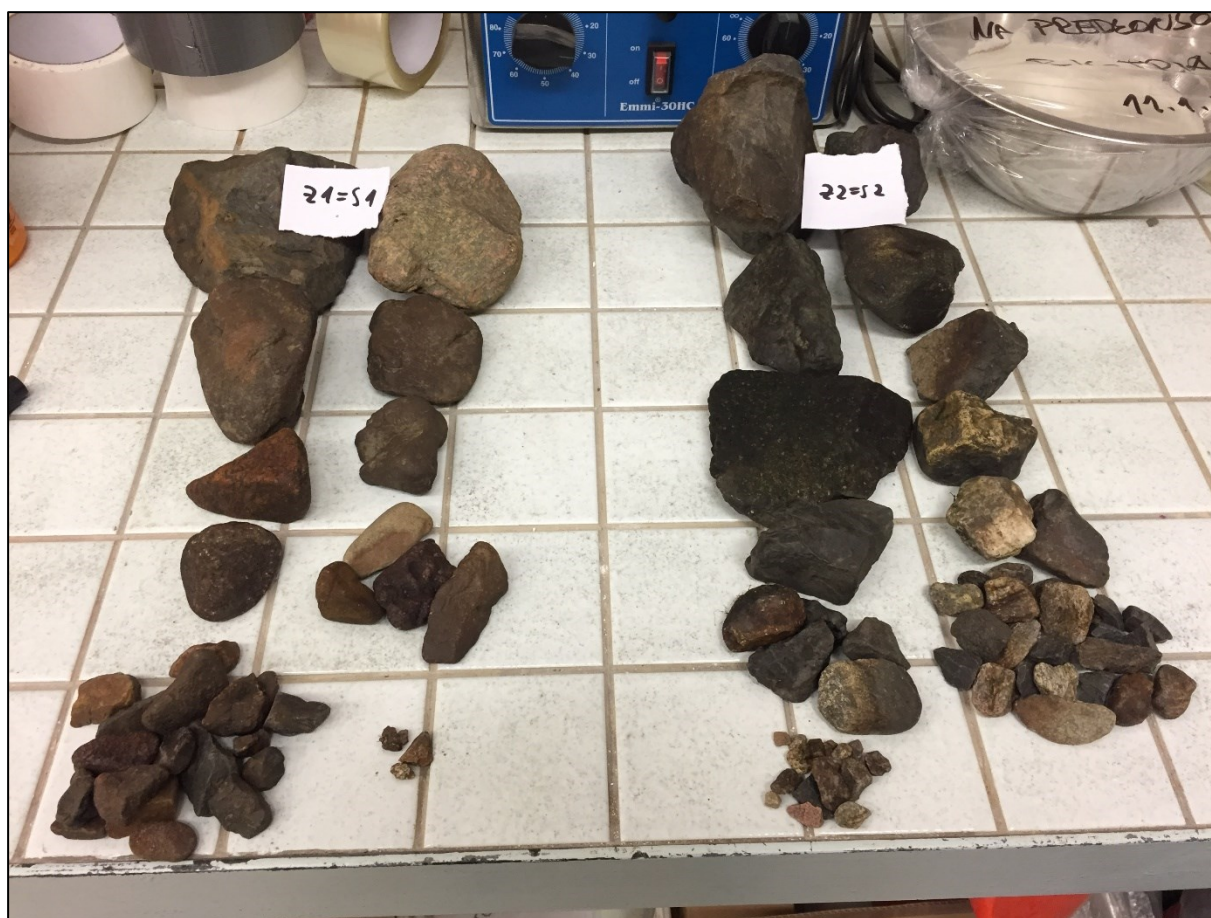
Obr. 25 – Relativně pravidelný tvar zrn krycí vrstvy odběrných míst Z1, resp. Z2. Zdroj: (foto Miroslav Jonáš, terénní průzkum)

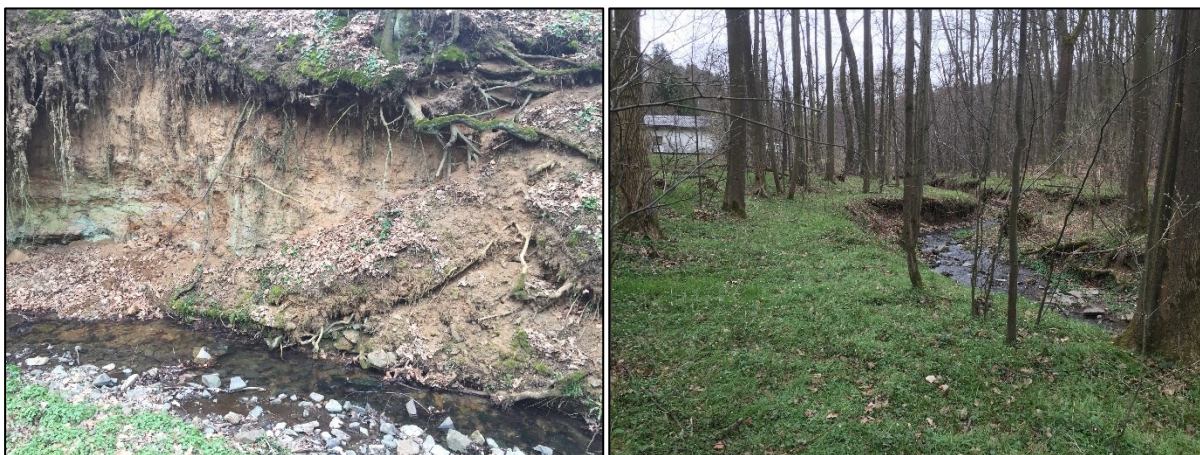
Obr. 27 – Ukázka přirozeného fluvialního chování toku. Na snímcích je zachycen zákrutový průběh trasy Soudného potoka (lokálně známý jako Luh), těsně před jeho zaústěním do Bukovanské zátoky VN Orlík. Je patrné, že i takto drobný tok má obrovskou sílu a konkávní břeh je velmi silně podemlet v průběhu celé trasy toku. K těmto erozním procesům dochází při zvýšených vodnostech a zde jsou ještě umocněny vyšší susceptibilitou písku k vymílání.

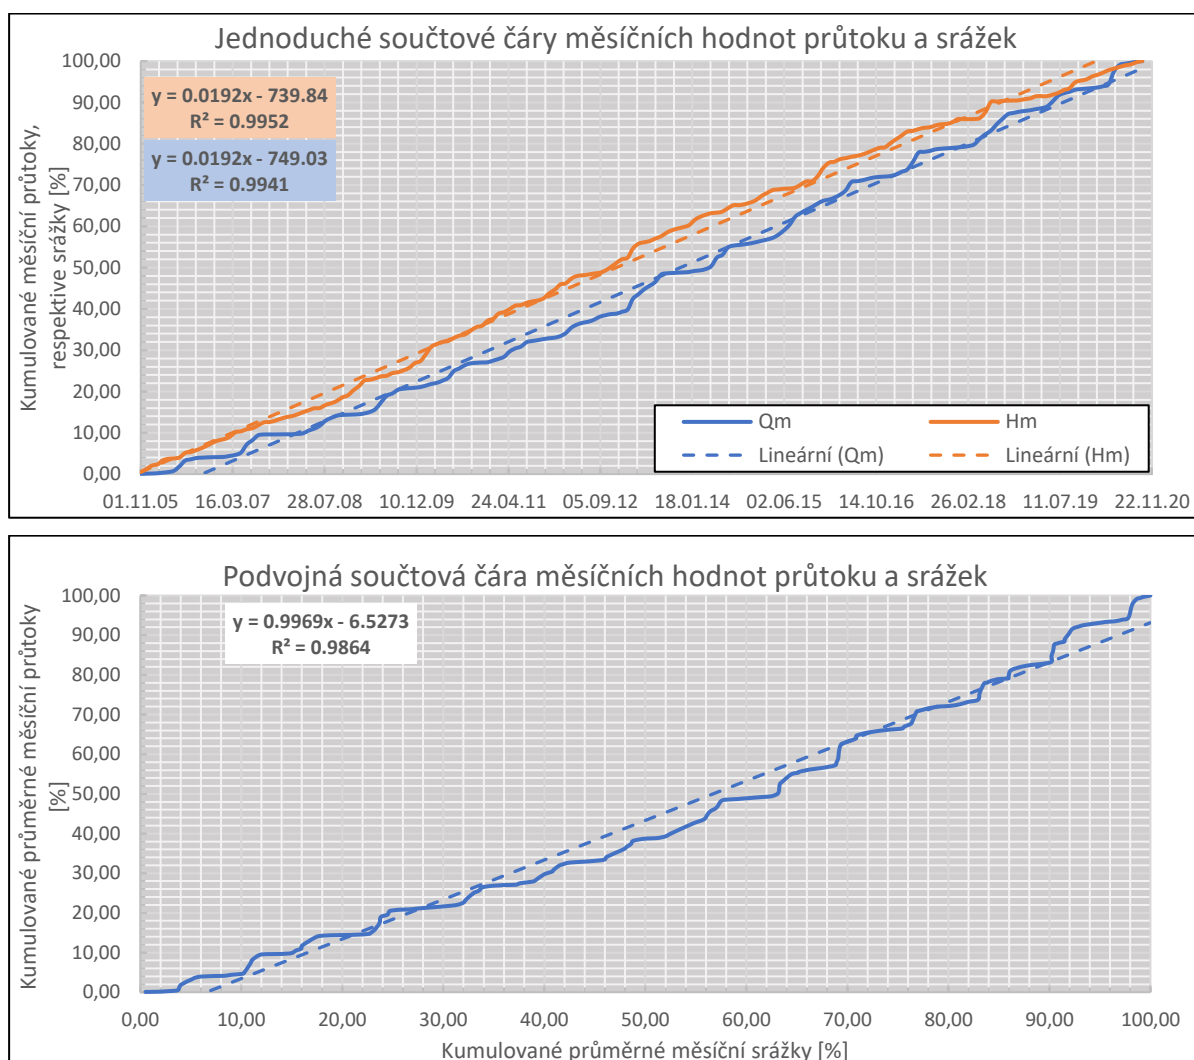
Obr. 43 – Jednoduché a podvojně součtové čáry, období 04/2005-10/2020. Zdroj: (data Povodí Ohře, s.p.)

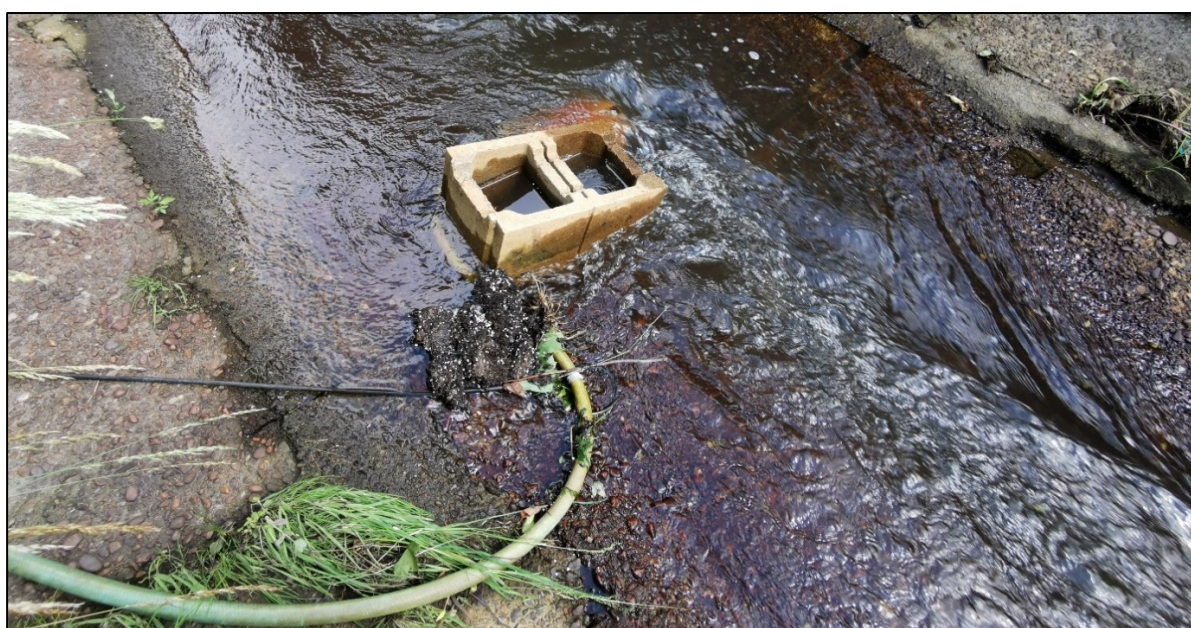
Obr. 45 – Ukázka nepovolených odběrů v záměrném úseku. Zdroj: (foto Milada Matoušková)

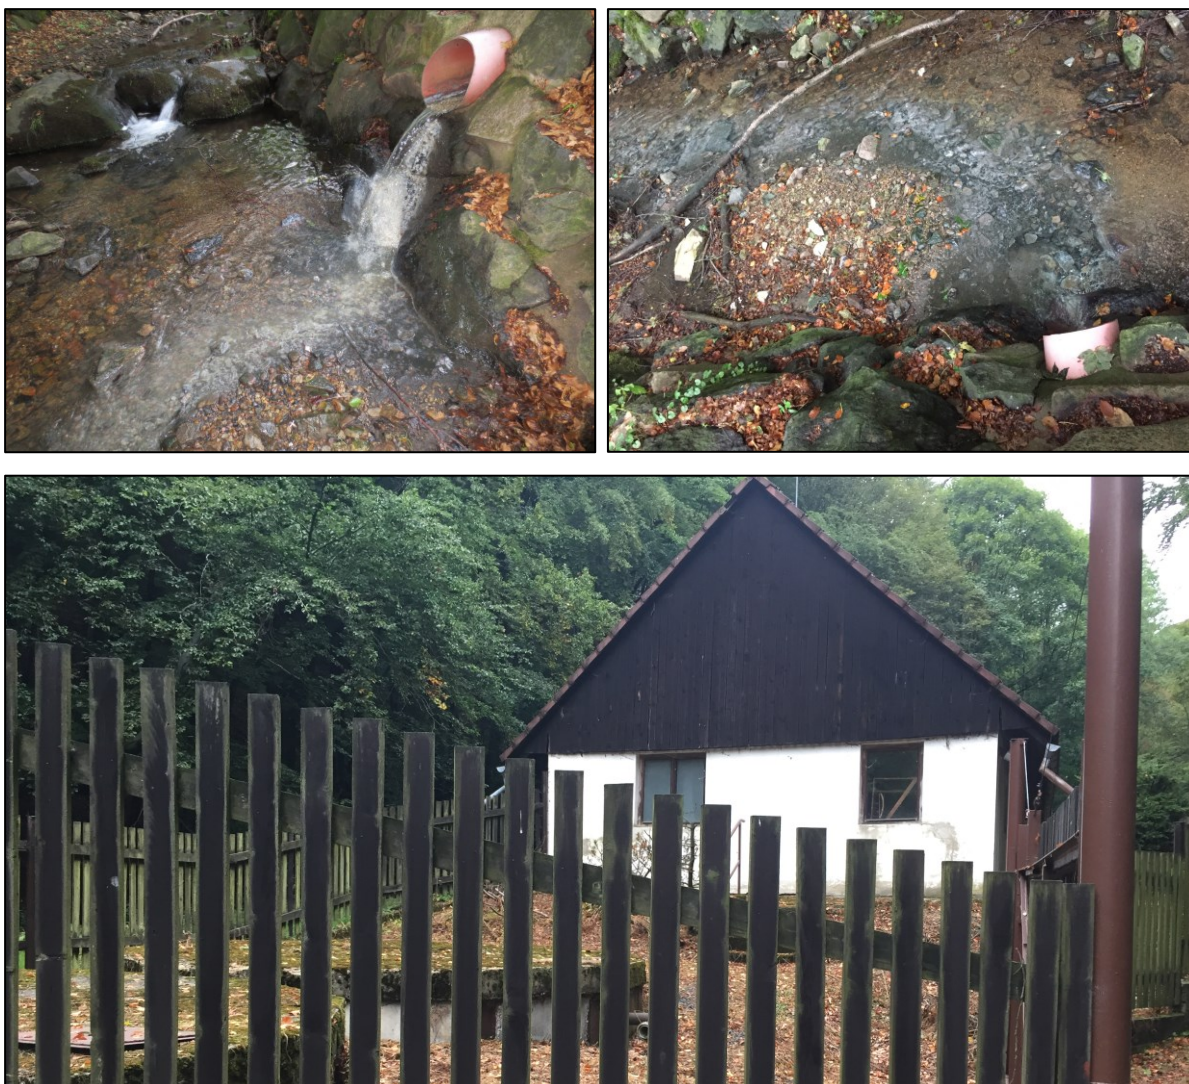
Obr. 50 – Výtok odpadních vod do toku – „ČOV“ pod obcí Mikulov. Zdroj: (foto M. Jonáš)

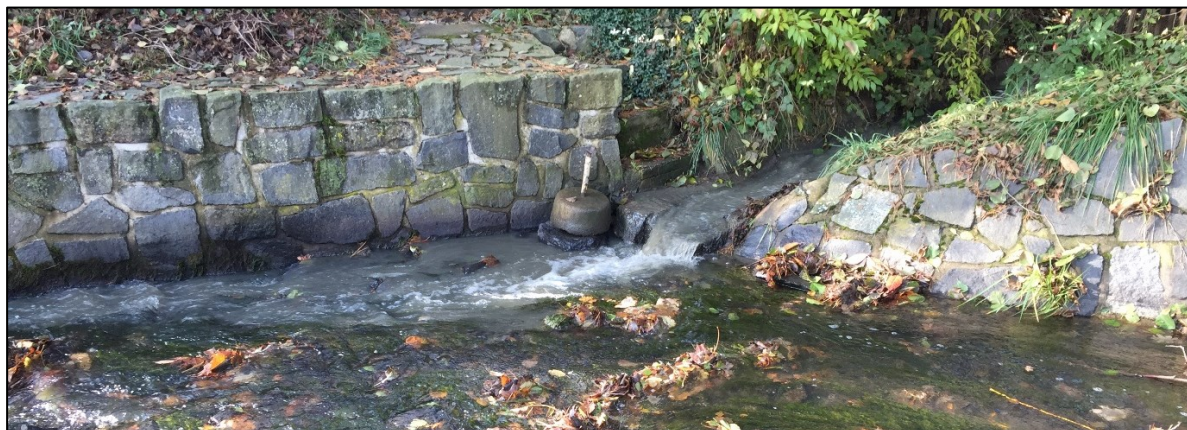
Obr. 56 – Zhoršené organoleptické vlastnosti toku u přítoku z Růžového rybníku (03.11.2021).

Pravidelně zhoršené organoleptické vlastnosti u přítoku z Růžového rybníka (RB), (Obr. 56) byly důvodem přidání tohoto odběrného místa do celkového vyhodnocení jakosti. Odběr proběhl lehce nešťastně v zimním období, kdy nebyly pozorovány zhoršené organoleptické vlastnosti vody. Byla stanovena velká škála hydrochemických ukazatelů (Obr. 57), z nichž žádný neukazuje výraznější znečištění.

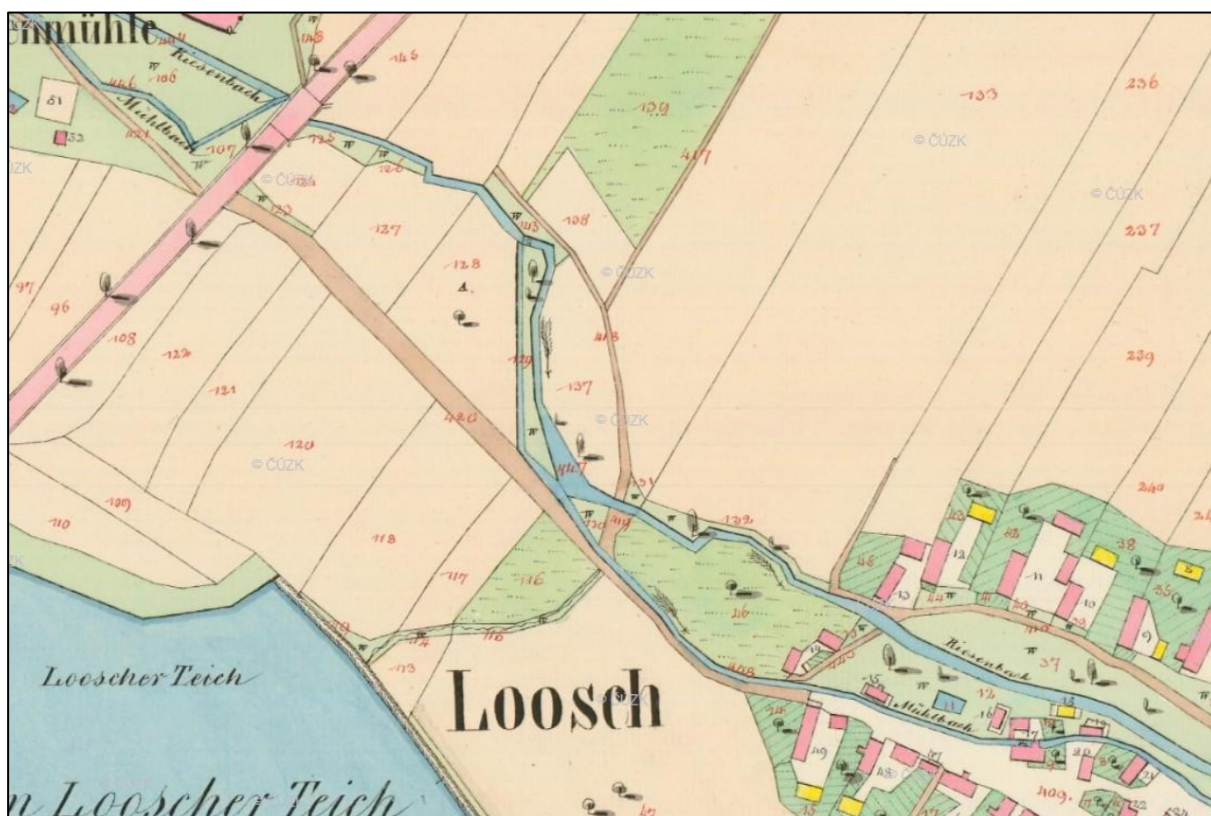
Obr. 58 – Nejstarší použitý mapový podklad – Císařské otisky stabilního katastru z roku 1842.
Zdroj: (Archiválie ČÚZK)

Tyto zachycují rozvětvení Bouřlivce na dvě ramena, obepínající dva menší ostrovy pokryté pravděpodobně nivní a lužní vegetací. Ono rozdvojení Bouřlivce probíhá celým územím obce a vodní tok působí přírodním dojmem. Jediná (snad) známka napřímení je možná v úseku protínající hlavní silnici Duchcov-Teplice (silná růžová linie v levé části snímku v Obr. 58), která ale po pár desítkách metrů končí již zmiňovaným rozvětvením toku na dvě ramena. Tento

Cílem bylo pokusit se rekonstruovat změny půdorysného průběhu trasy koryta vodního toku a přibližně horizont let, kdy došlo k aktuálnímu opevnění koryta. Výsledky nejstaršího průběhu trasy odhaluje Obr. 58. Pozdější transformace změny trasy, okolního vegetačního doprovodu či pozvolný nárůst rozlohy intravilánu obce Lahošť, je vyobrazen na sekvenci Ortofoto snímků – (Obr. 59-a,b).

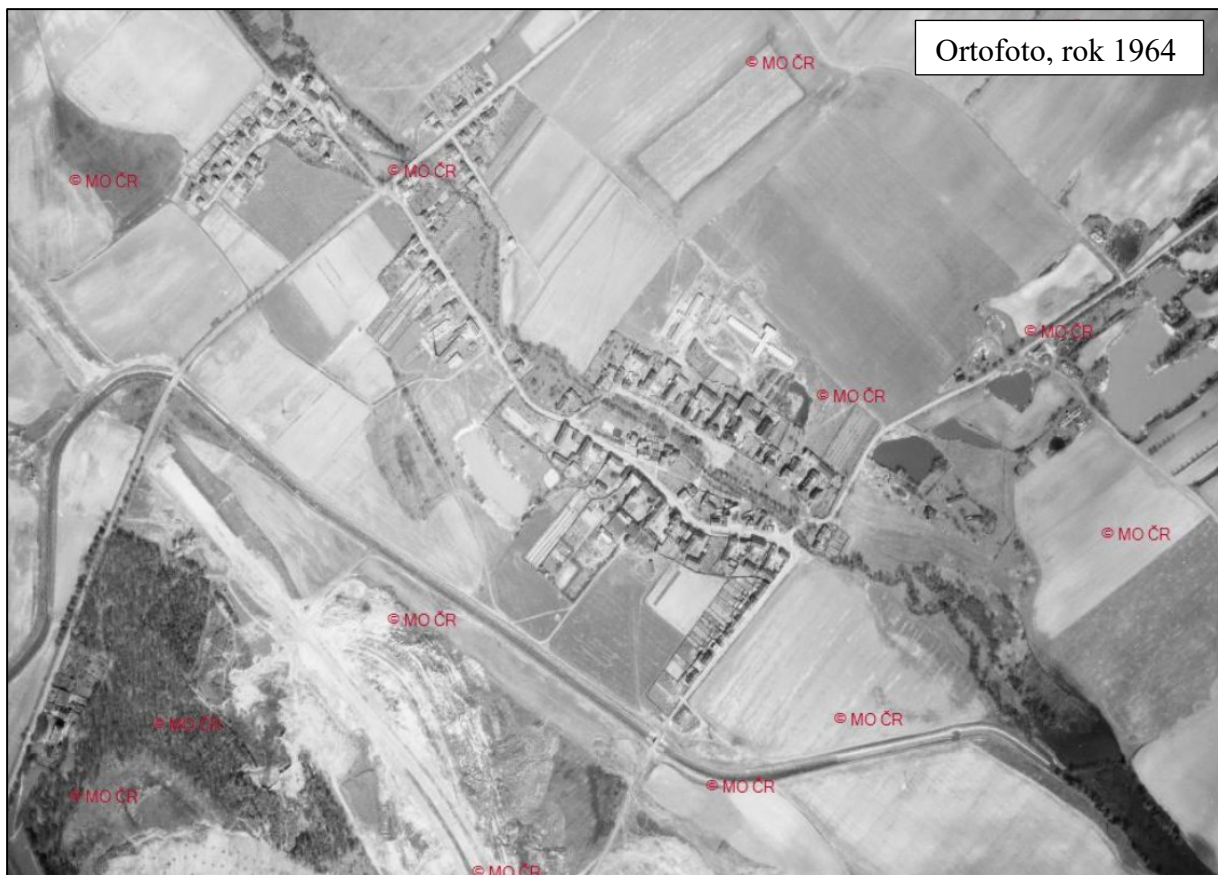
Obr. 59-b – Sekvence použitých historických mapových a ortofoto snímků ilustrující změnu v charakteru opevnění Bouřlivce. Zdroj: (Archiválie ČÚZK)

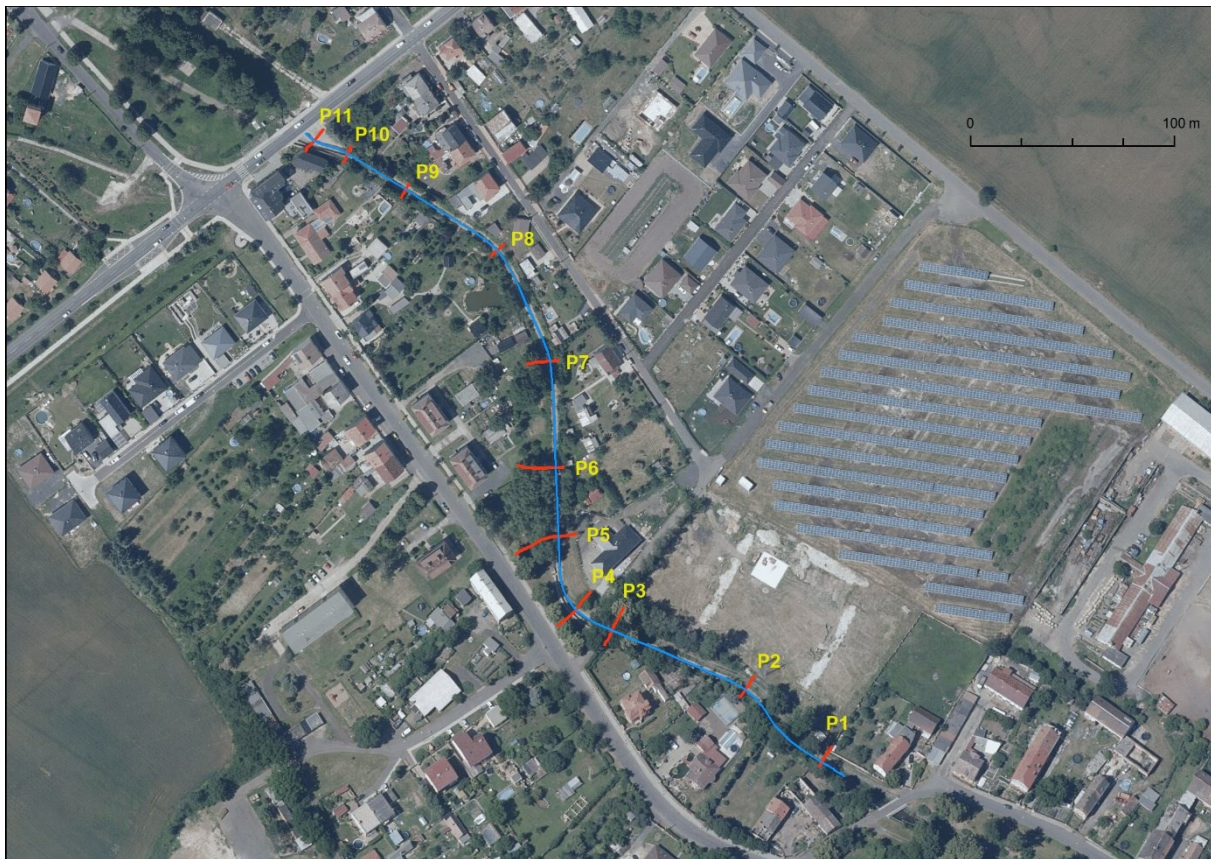
Obr. 63 – Zaměřený podélný profil a příčné profily v pracovním prostředí ArcMap 10.6. Zdroj: (ČÚZK – WMS starší vrstva Ortofoto, terénní mapování)

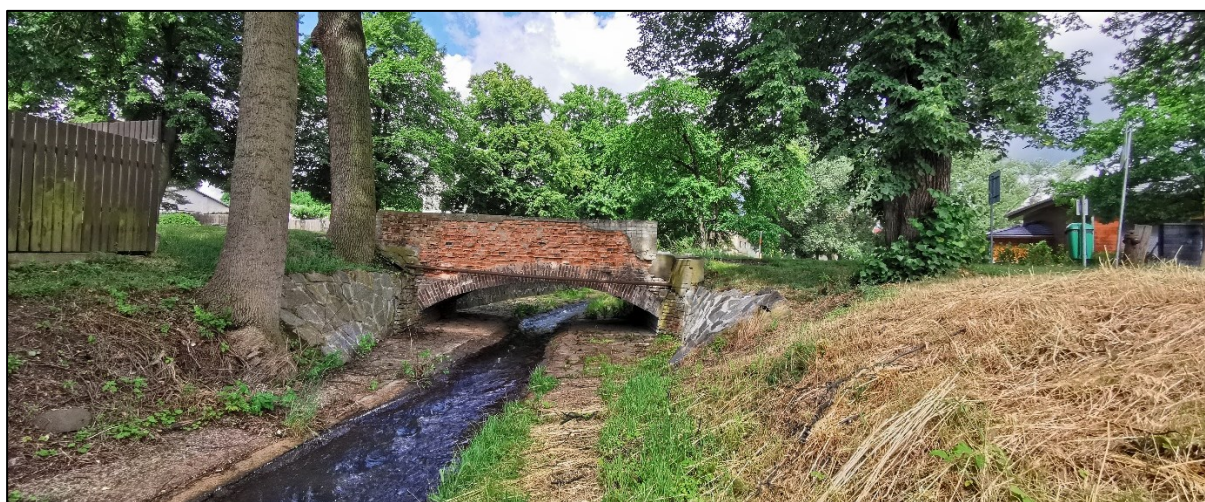
Obr. 71 – Nízkokapacitní cihlový most v sousedství profilů P3 a P4. Zdroj: (foto Milada Matoušková)

ÚSEK P4, v Obr. 69, právě ten je zajišťován vzorovým příčným profilem P4. Jedná se, spolu s profilem P11, o jediné dva profily, které je třeba řešit separátně, a to díky opevňovacím materiálům břehů či jejich poloze v rámci podélného profilu. Profil P4 se nachází na ř. km 6,473, v těsné blízkosti nízkokapacitního cihlového mostku (Obr. 71). Vypočtené maximální kapacity v profilech P3, resp. P4, které přímo sousedí s touto cihlovou stavbou, jsou výrazně větší, než je aktuální průtočná kapacita pod cihlovým mostkem. Z toho vyplývá, že při vyšších průtocích, které budou stále akceptovány korytem nad mostkem, bude docházet k jeho významnému porušení a vlivem jeho nízké kapacity k pravděpodobnému vybřežení vody

v jeho okolí. Most je ve špatném technickém stavu a je nutné jeho odborné posouzení. Doporučení jsou tedy následující: 1) ověřit založení a stav cihlového mostu odbornou firmou, 2) popřemýšlet o jeho zbourání a nahrazení modernější konstrukcí (pozn. pokud se nejedná o stavební památku podléhající ochraně).
