Návrh revitalizace vodního toku v urbanizovaném území

Concept of stream restoration in urban area

Diplomová práce

Praha, 2022

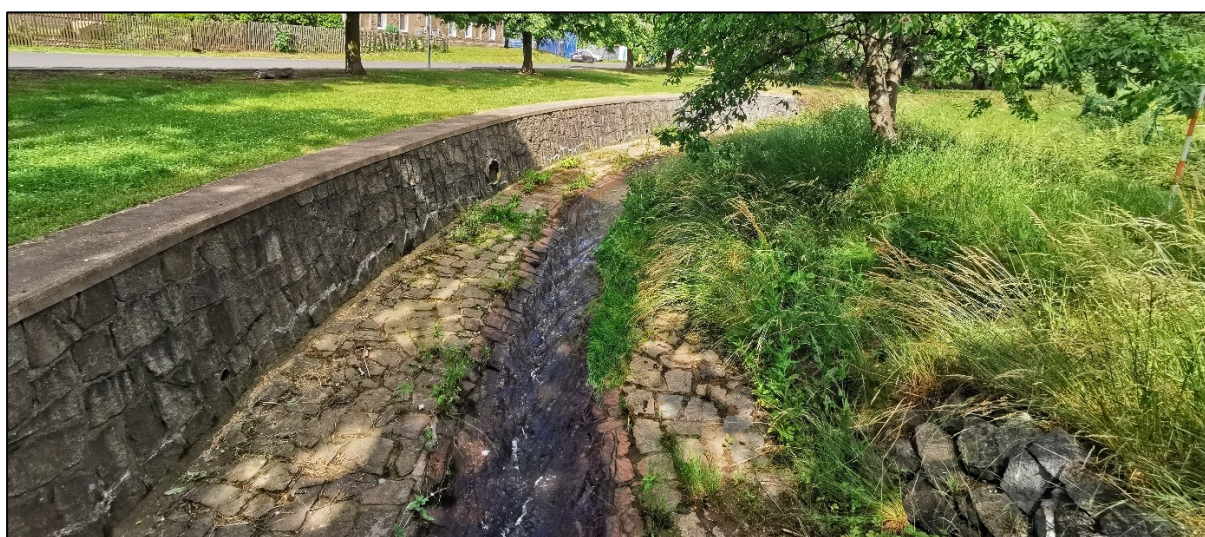
Obr. 72 – Pravobřežní zeď z kamenné dlažby v prostoru profilu P4. Zdroj: (foto Milada Matoušková)

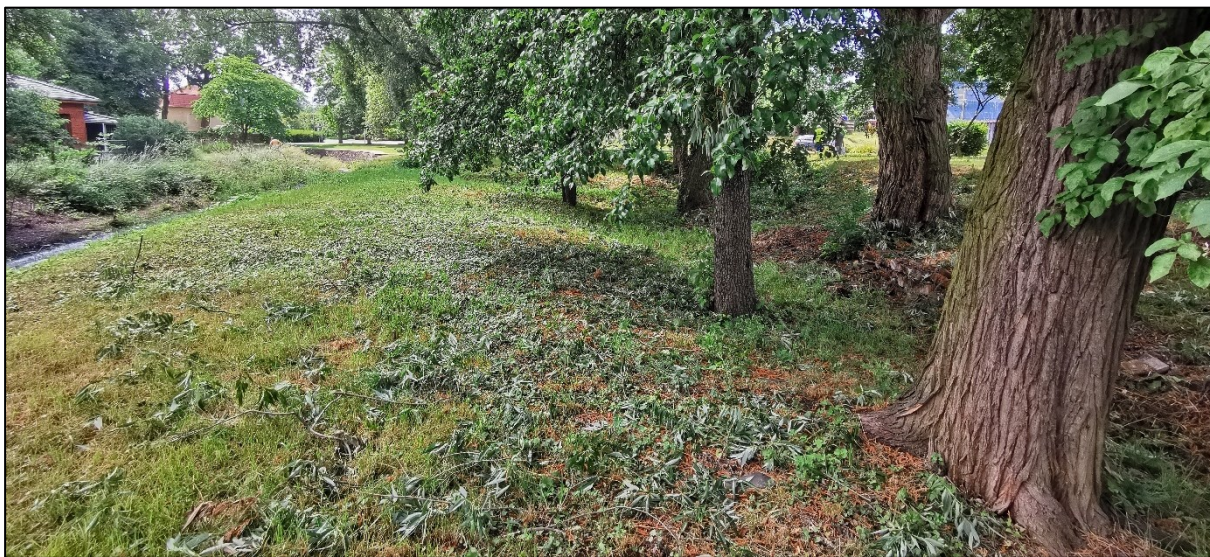
Obr. 73 – Prostor obecního parku po pravé straně koryta ÚSEKU 2. Zdroj: (foto Milada Matoušková)

Dle Obr. 69 se jedná o ÚSEK 2, který by měl nejvíce přiblížit revitalizační úpravu toku tamním obyvatelům a je zachycen Přílohou 12. Okolí pravého břehu je tvořeno největší souvislou plochou zeleně v obci (Obr. 73), která poskytuje nejvíce prostoru kolem koryta. Vzorový profil je umístěn na ř. km 6,542, tedy přibližně uprostřed ÚSEKU 2. Miskovitá kyneta o šířce 200 cm je opět do hloubky 30 cm prošterkována a dno kynety je 25 cm pod úrovní berem. Levý, mírně nárazový břeh je v patě bermy opevněn těžkým balvanem, který je zapuštěn pod hloubku prošterkování. Základový materiál bermy je sice v zákresu revitalizačního návrhu (Příloha 12) popsán jako zhutněná zemina, avšak pokud zemina vyskytující se na lokalitě bude splňovat

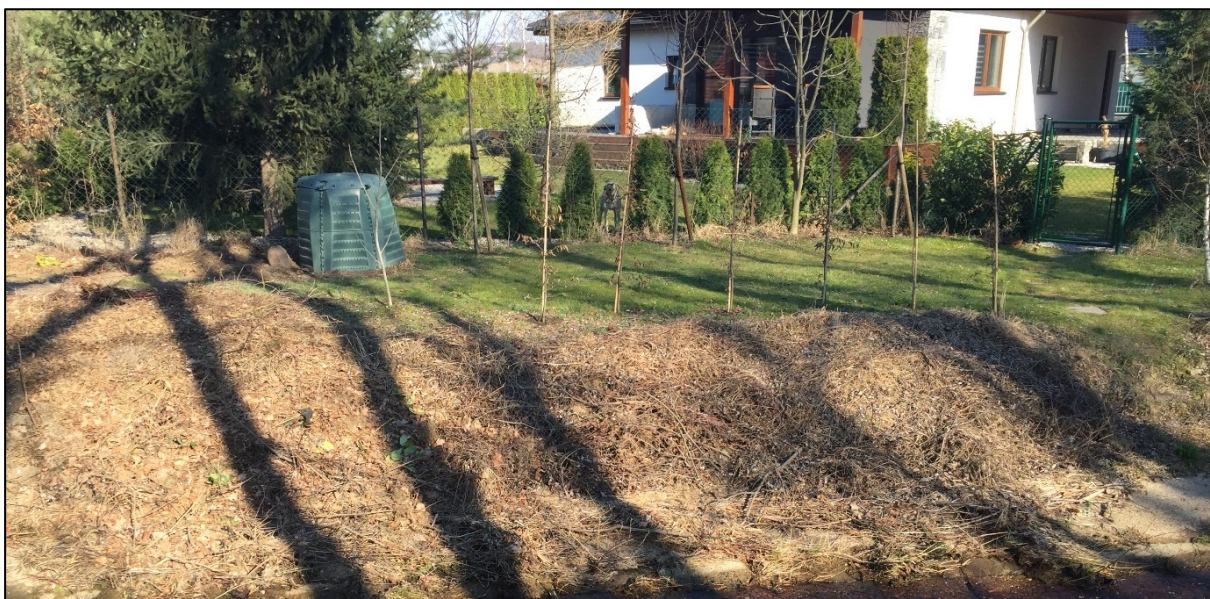
Obr. 74 – Nově vysázená stromová vegetace na horní hraně levého břehu části ÚSEKU 2. Zdroj: (foto Miroslav Jonáš, stav: 21.03.2022)

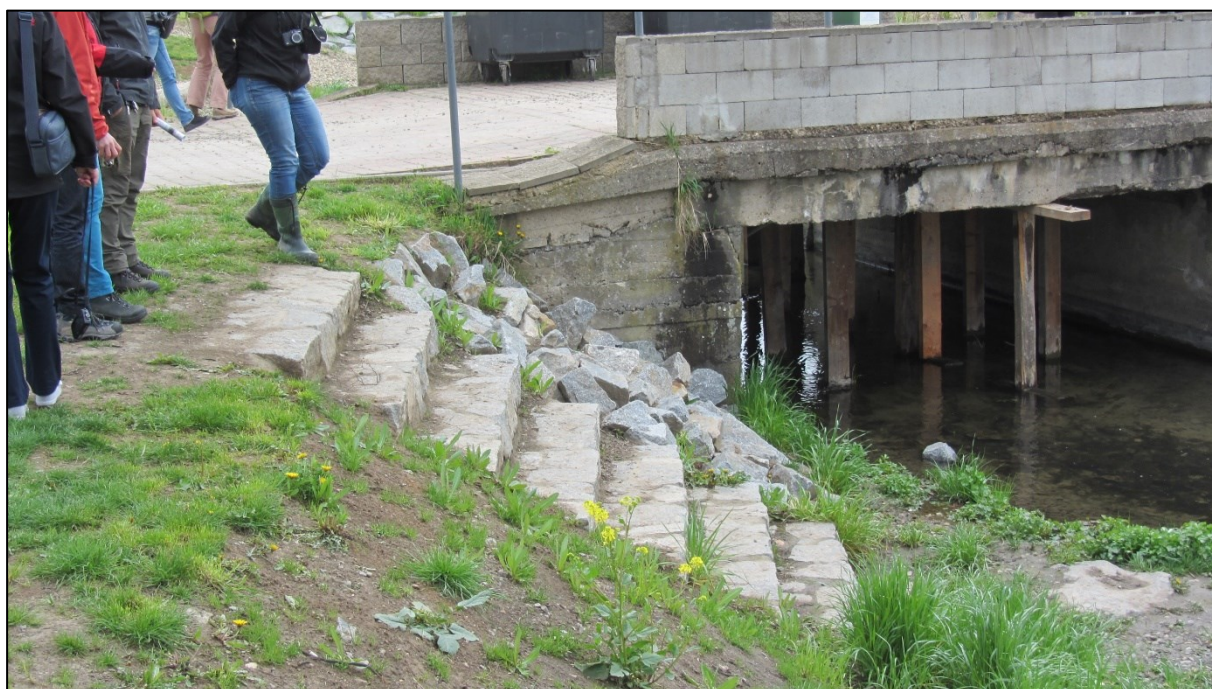
Obr. 75 – Ukázka začlenění přístupu z plochých kamenů. Je možné použít buď solitérní kamenivo skládané do horizontální linie anebo již prefabrikovanou horizontální schodnici. Obě řešení mají své výhody i nevýhody. Výhodou solitérně skládaných kusů kameniva je jejich přirozenější vzhled, nicméně vyžadují vyšší míru údržby, neboť v mezírkách mezi nimi dochází k sukcesním procesům. Zdroj: (foto Milada Matoušková)

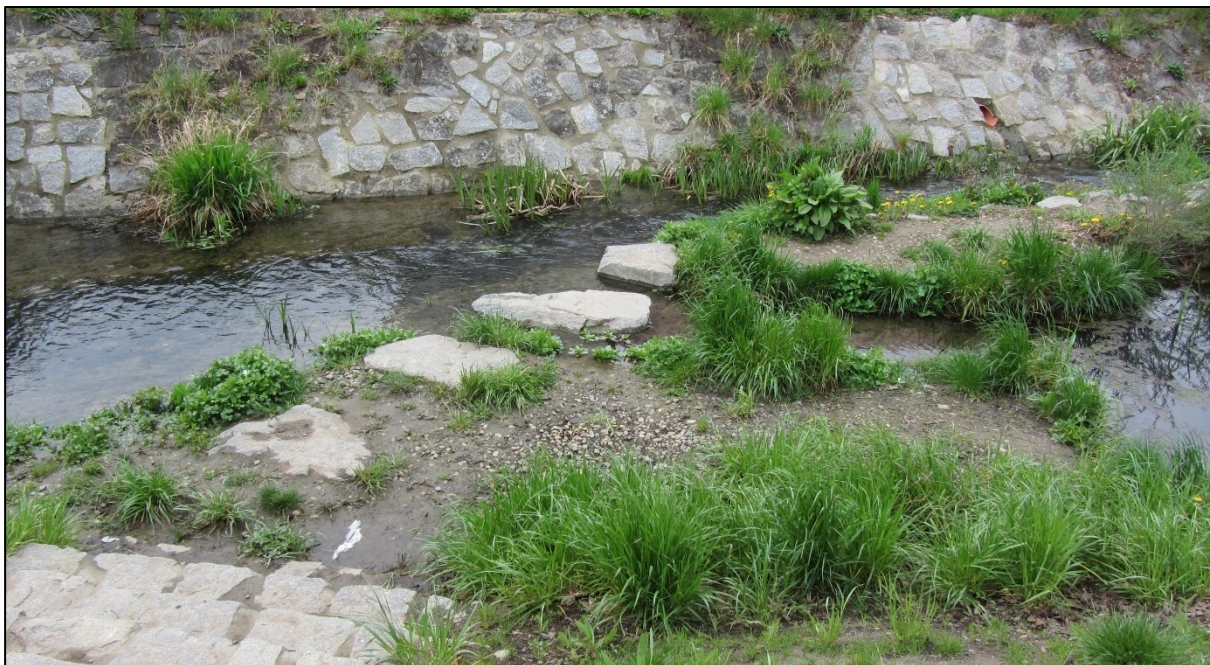
Obr. 76 – Ukázka variantního řešení kynety „B“ – přechod toku „suchou nohou“. Balvany je třeba zapustit do říčního substrátu, aby byly stabilní a nedošlo k jejich odplavení při vyšších průtocích. Zdroj: (foto Milada Matoušková)

Pata bermy v oblasti pravého konvexního břehu je taktéž opevněna balvanitou stabilizací, která omezuje boční migraci koryta, především za účelem podpůrné stabilizace instalovaného přístupu k vodoteči. Základový podsyp i osetí bermy je shodné s bermou na levém břehu. Zde však na objekt bermy navazuje přístup z plochých kamenů, který je zapuštěn do cca 15 cm mocného písčitého podsypu (Obr. 75). Délka základny jednotlivých plochých kamenů je 65 cm, výška schodnice 15 cm a délka horní hrany 30 cm. Slouží ke snadnému přístupu k vodoteči pro tamní obyvatele a v kombinaci s implementací variantního řešení kynety typu B (viz Obr. 70-b, resp. kapitola 8.10) umožňuje kompletní překročení toku „suchou nohou“.

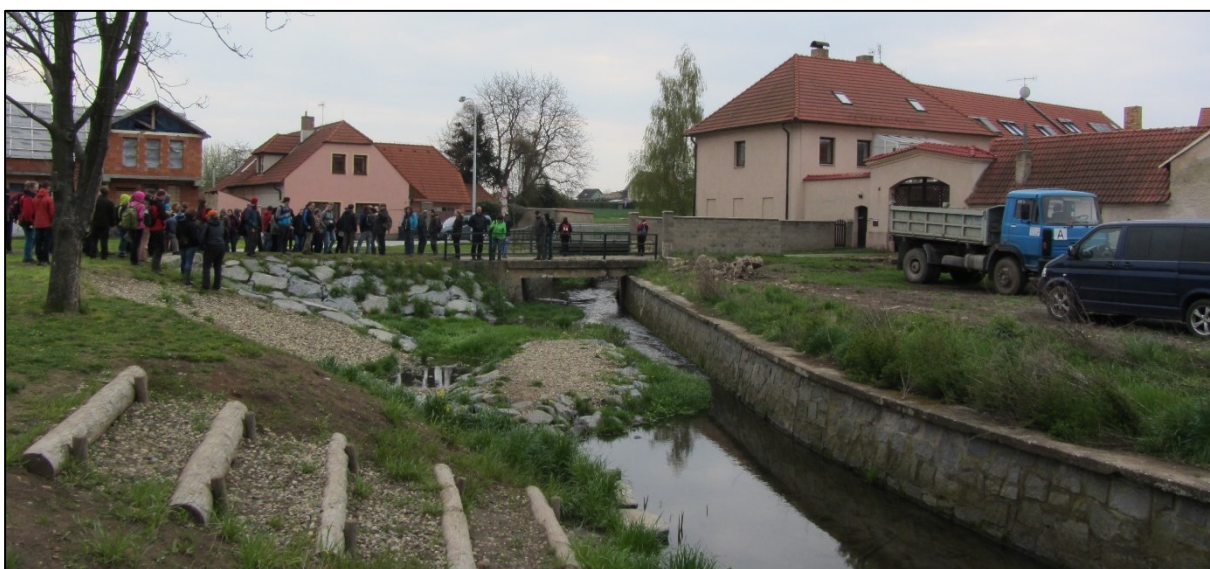
Obr. 77 – Variantní řešení přístupu k toku pomocí dřevěné kulatiny. Ta musí být dobře ukotvena, aby při povodňových průtocích nebyla stržena do toku, kde by mohla působit škody po proudu. Zdroj: (foto Milada Matoušková)

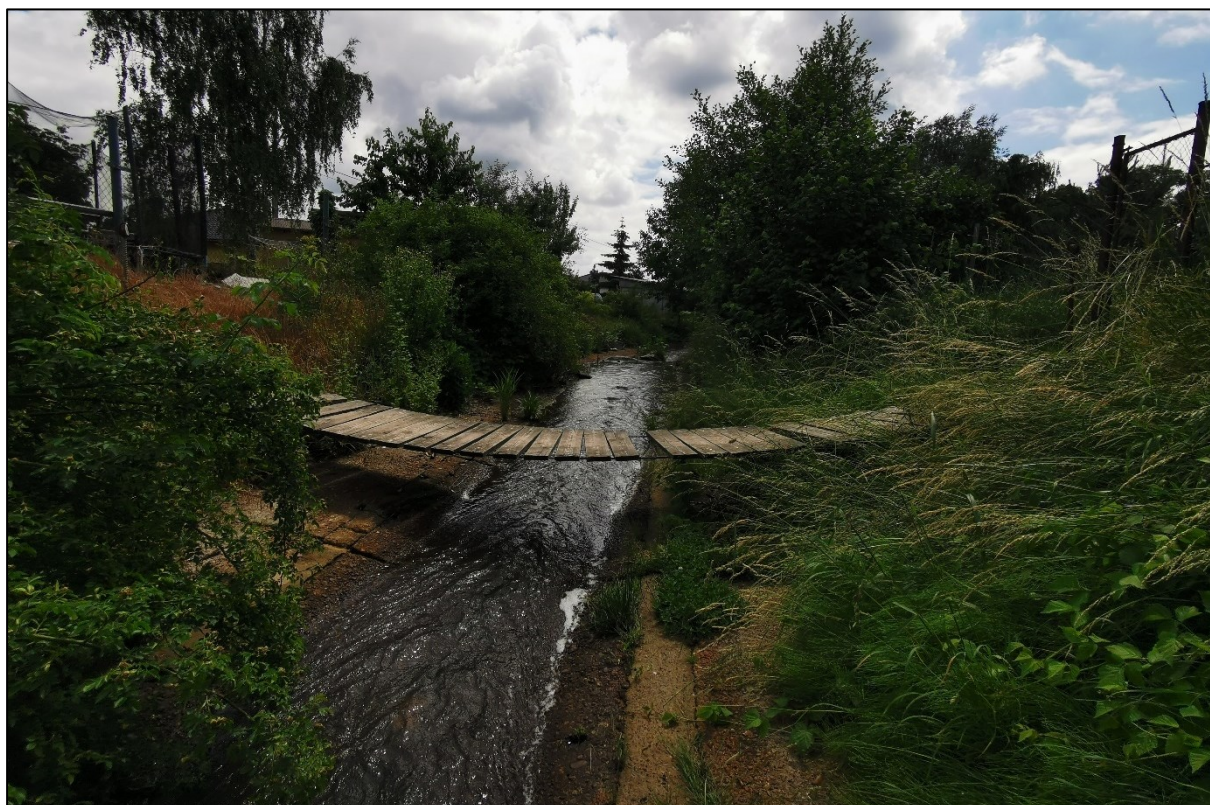
Obr. 78 – Ukázka takřka neexistujícího prostoru kolem koryta v ÚSEKU 3. Zdroj: (foto Milada Matoušková)

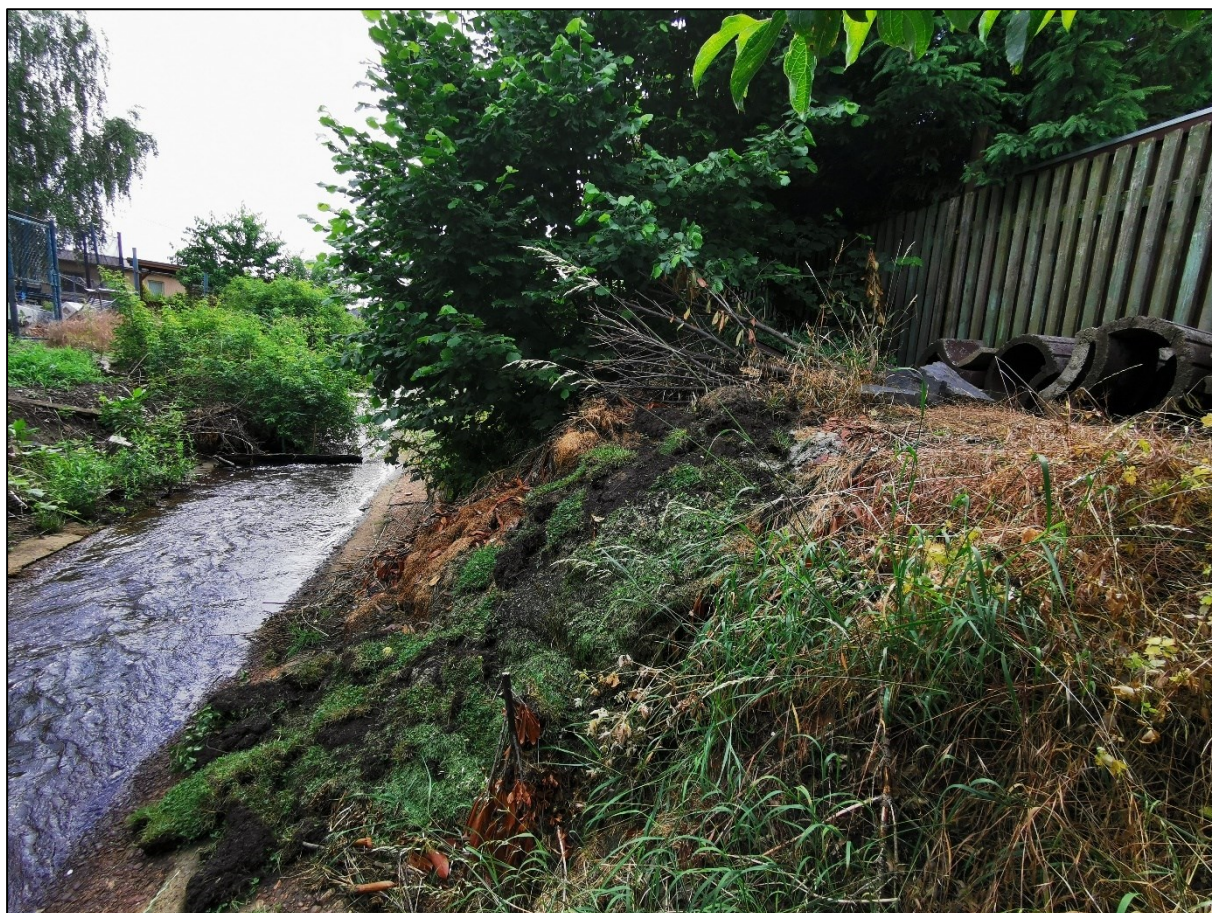
Obr. 79 – Oblast kompostu zasahující do koryta v oblasti ÚSEKU 3. Zdroj: (foto Milada Matoušková)

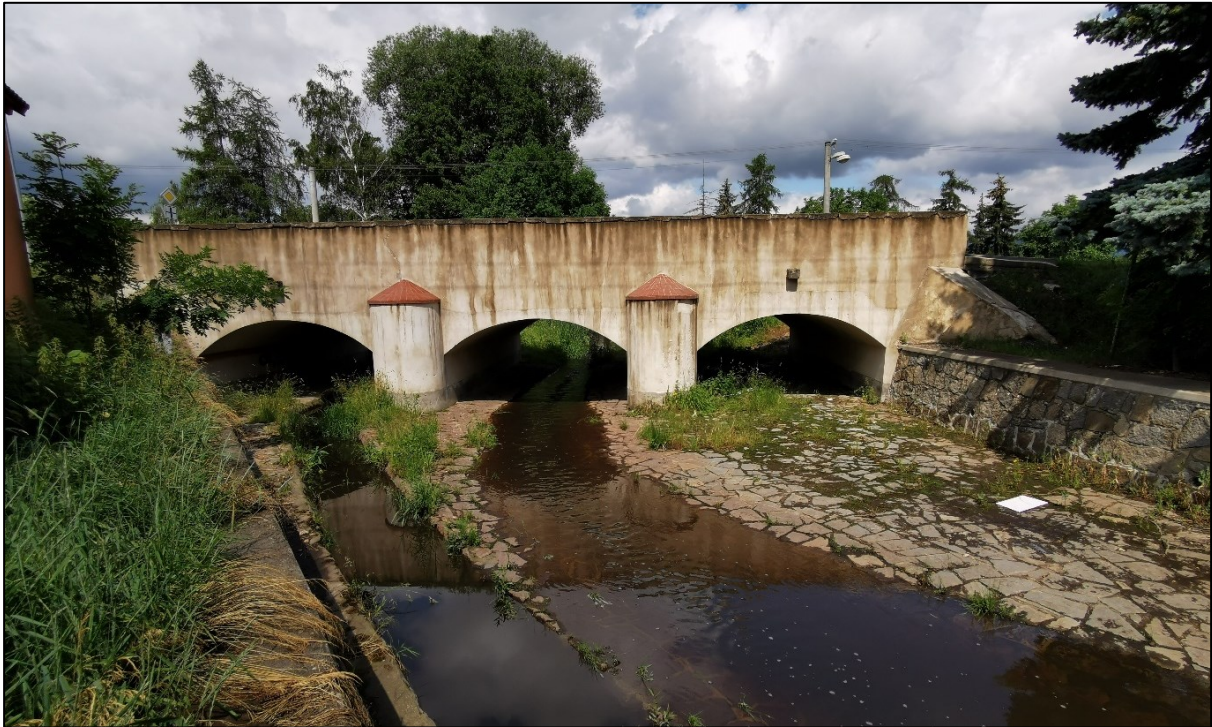
Obr. 80-a – Aktuální stav v oblasti příčného profilu P11. Zdroj: (foto Milada Matoušková)

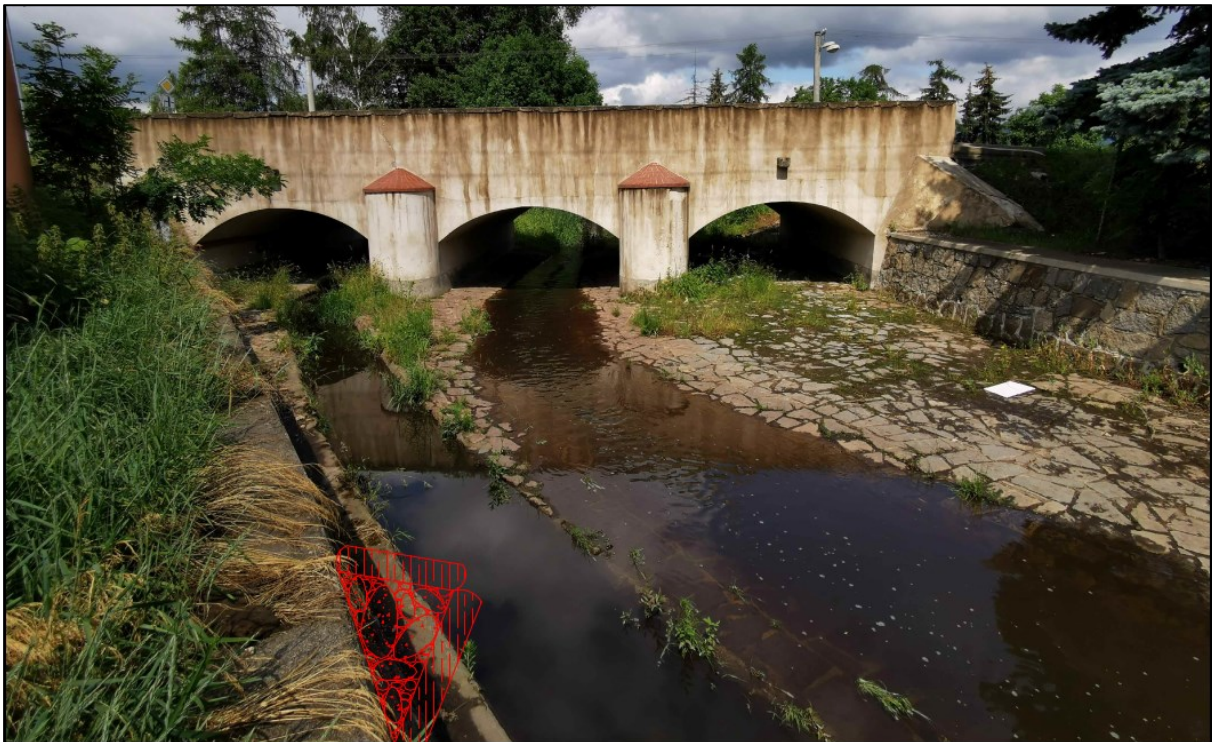
Obr. 80-b – Variantní řešení I. – aplikace balvanitého výhonu pod pravobřežní zeď směřující proudění vody do středu koryta

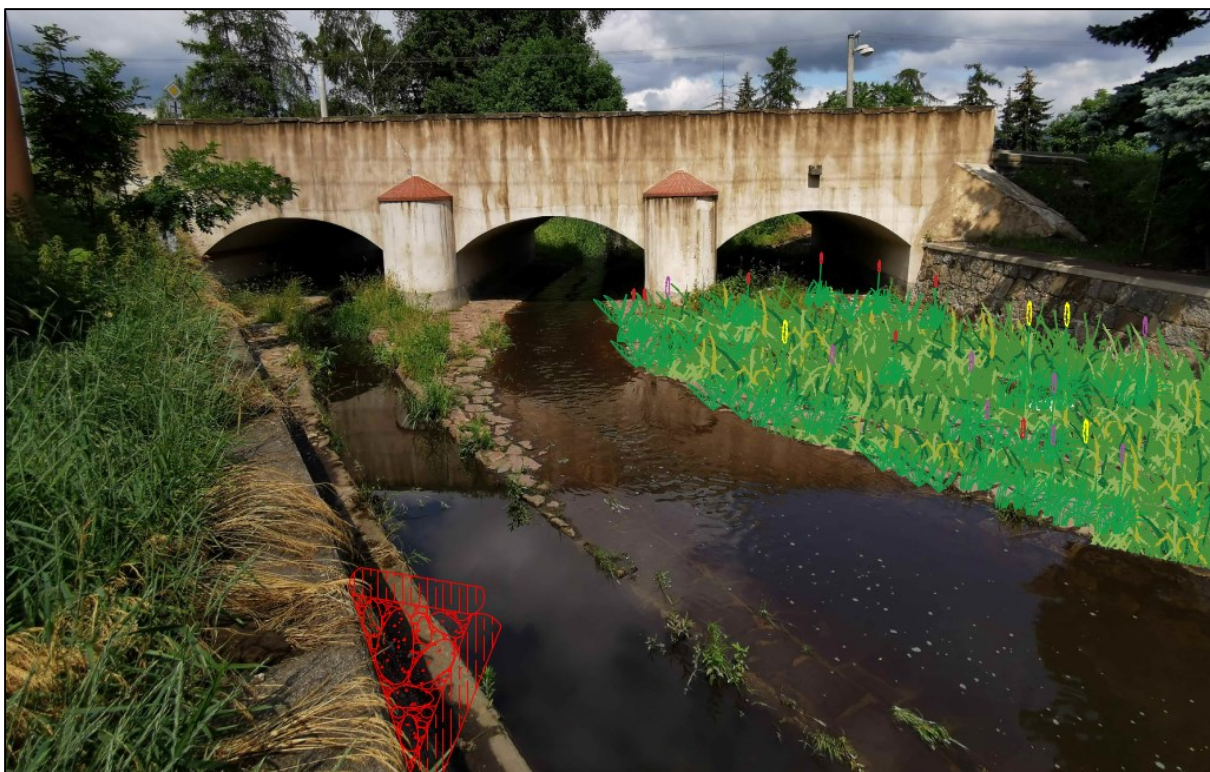
Obr. 80-c – Variantní řešení II. – doplnění pravostranných výhonů o zatravnění levostranné bermy

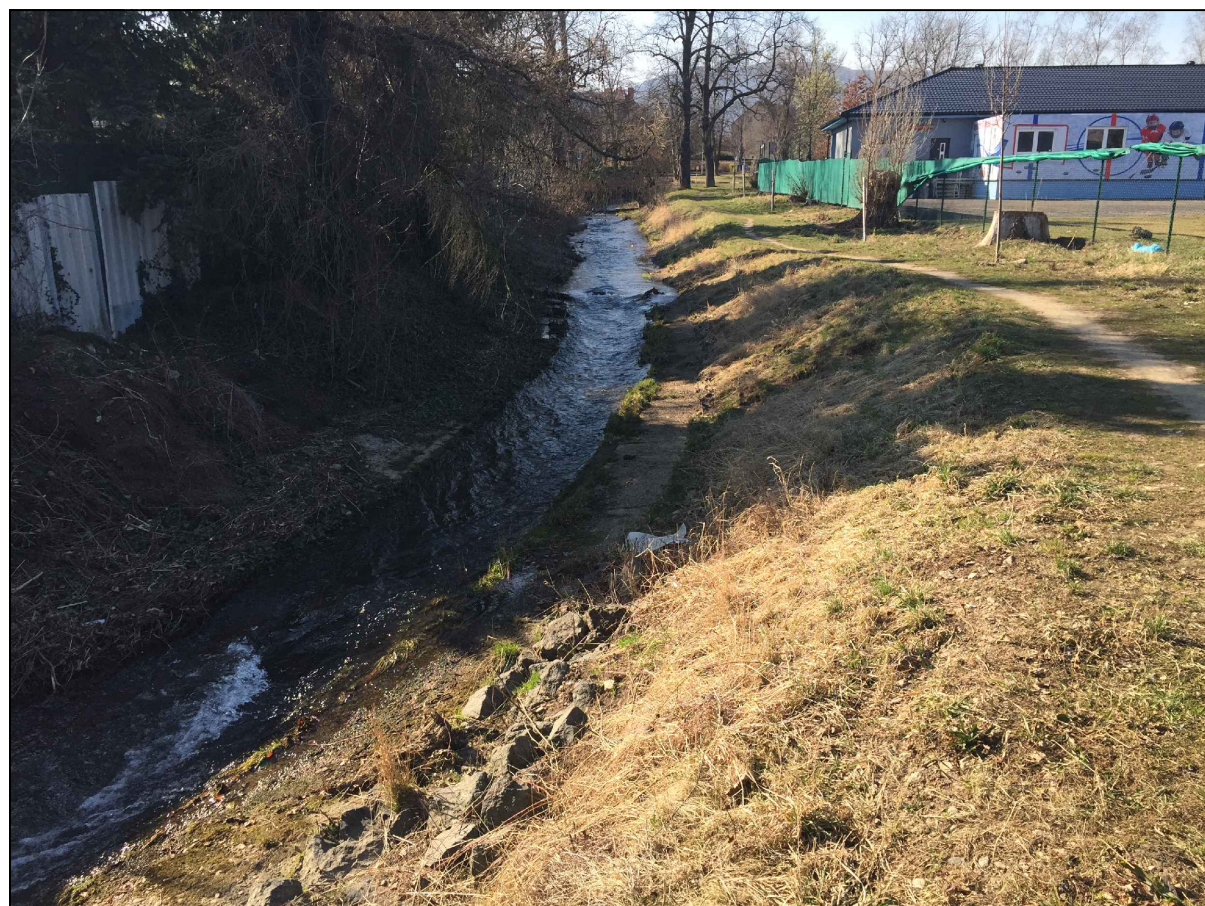
Příloha 10 - VZOROVÝ PŘÍČNÝ ŘEZ "P2"- ÚSEK 1, ř. km 6,379

Fotografie aktuálního stavu

V obr. 69 znázorňuje tento vzorový příčný profil ÚSEK 1, tedy příčné profily P1-P3 a nachází se na ř. km 6,379. Samotný zákres je vyobrazen v Příloze 10. Hlavní podmínkou řídicí návrh bylo přinejmenším zachování, v lepším případě navýšení, maximální průtočné kapacity. Toho bylo dosaženo zvětšením prostoru kynety a bermy a zvýšením sklonu břehových svahů. Prošterkované dno kynety je tvořeno substrátem dle Tab. 16, který vychází z granulometrie úseků navazujících po i proti proudu, poskytne tedy vhodné hydrologické začlenění, a zároveň odpovídá požadovaným minimálním stabilitám dna koryta v přímé trase. Prošterkování bude provedeno do hloubky 30 cm a samotné dno kynety bude zapuštěno 25 cm pod navazující bermy. Pata bermy při pravém svahu (blíže nemovitostem) bude opevněna těžkými plochými balvany, které budou zapuštěny pod prošterkování kynety. Ve sklonu horní hrany balvanů na ně bude navazovat krátká berma, ukloněná přibližně pod úhlem 10 °, mocná alespoň 15 cm a pokrytá zeminou s travní až trávo-bylinnou vegetací. Základovým materiálem bermy na levém konkávním břehu bude podsyp z hrubozrnného šterku, který bude opět ohumusován a pokryt travními drny pro zvýšení stability. Výhoda travních drnů oproti prostému zatravnění je, že začínají svou funkci plnit téměř okamžitě po jejich zanesení do stavby. U osetí je doba začátku fungování mnohem delší, zároveň osetí musí být prováděno v měsících vegetačního období travin. S tím je spojeno riziko vyplavení zeminy vodou ještě před samotným vyklíčením travního osiva. Stojí zde za zvážení umocnit stabilizaci paty bermy opět těžkým balvanem, jelikož konkávní břeh musí odolat větším vymílacím silám proudící vody. Na druhou stranu levý břeh poskytuje prostor pro mírnou boční migraci koryta, která podpoří hydromorfologickou stránku celé revitalizace.

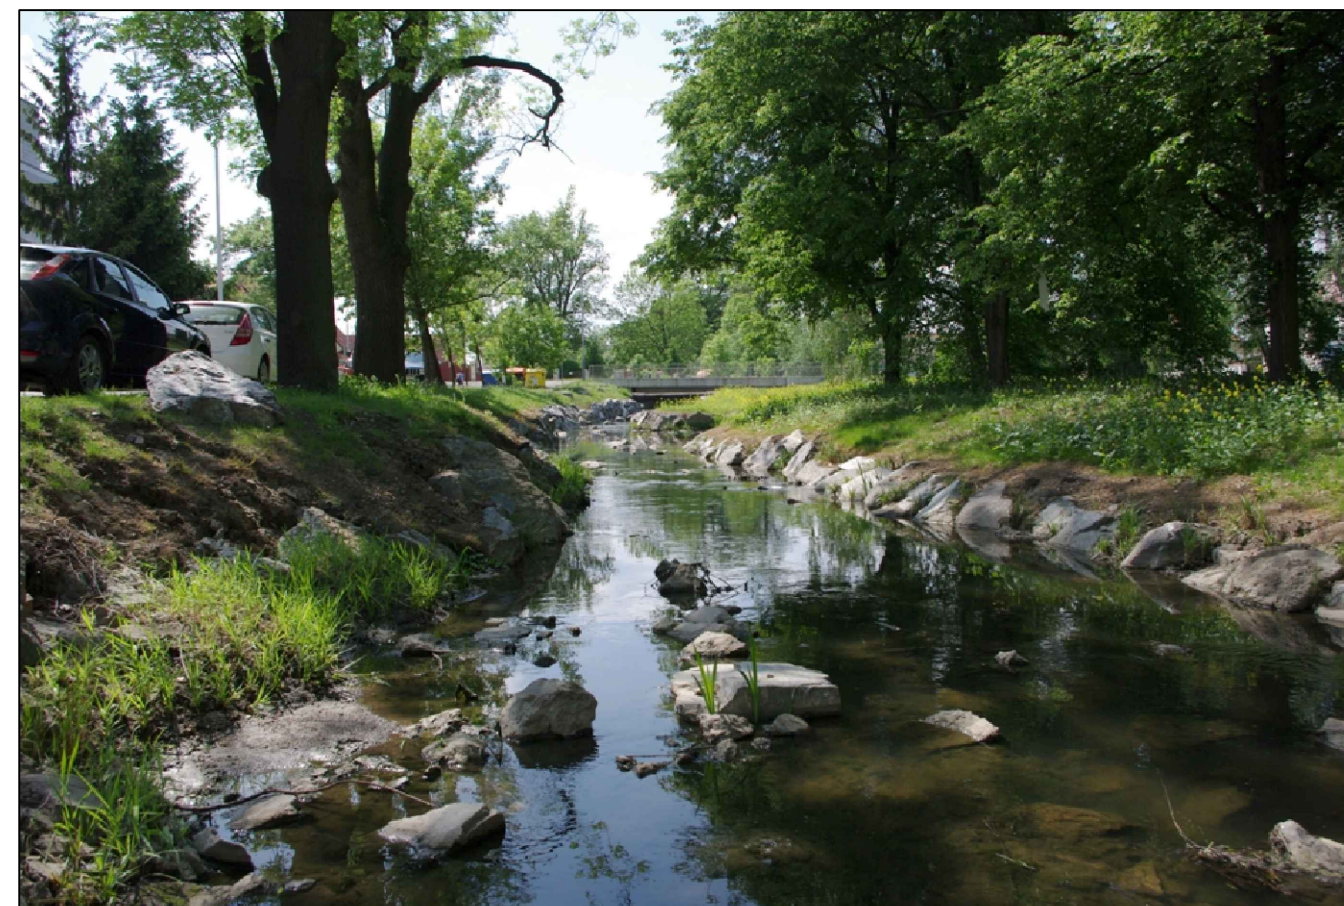
Fotografie návrhu podobné úpravy - Litovicko-Šárecký potok, Praha - Ruzyně
Zdroj: (Pražská příroda, cit. 22.03.2022)

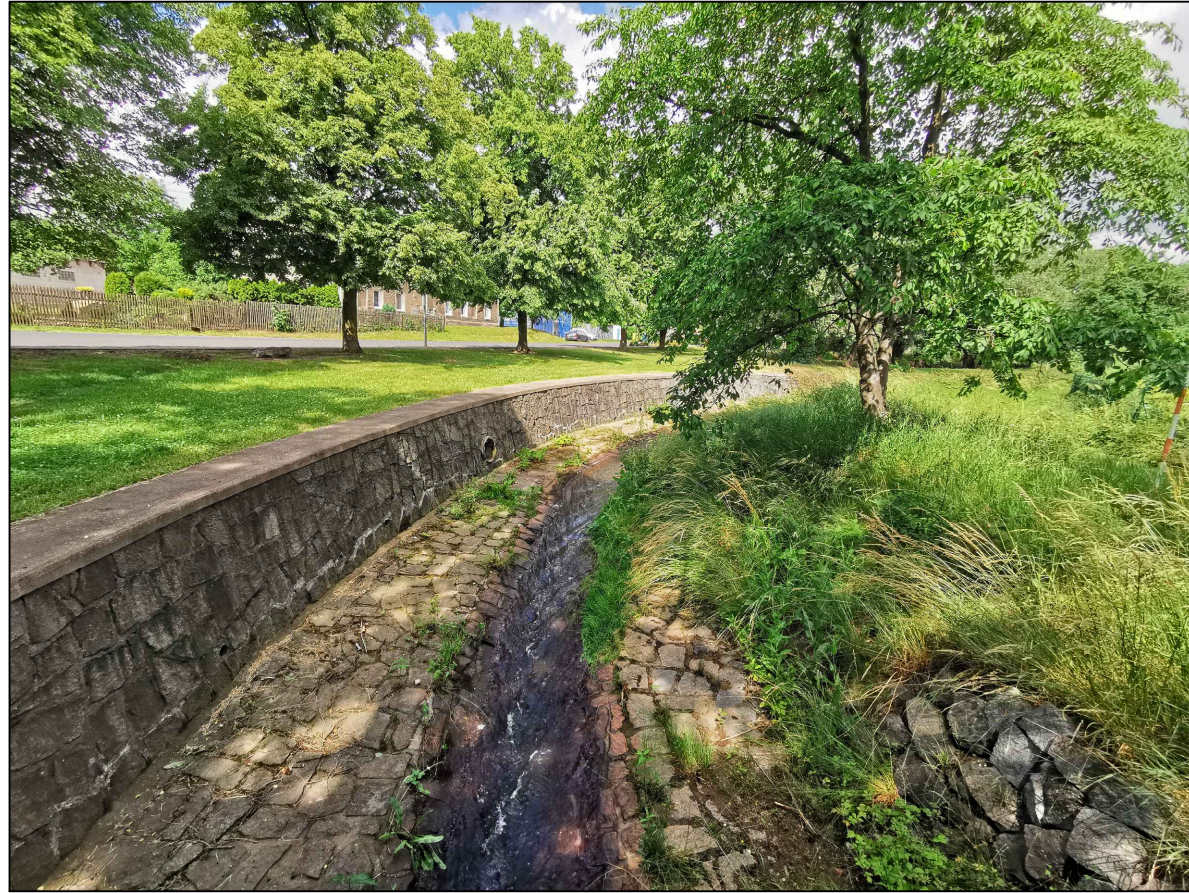
Příloha 11 - VZOROVÝ PŘÍČNÝ ŘEZ - "P4", ř. km 6,473

Fotografie stávajícího stavu oblasti

ÚSEK P4, v Obr. 69, právě ten je zajišťován vzorovým příčným profilem P4. Jedná se, spolu s profilem P11, o jediné dva profily, které je třeba řešit separátně, a to díky opevňovacím materiálům břehů či jejich poloze v rámci podélného profilu. Profil P4 se nachází na ř. km 6,473, v těsné blízkosti nízkokapacitního cihlového mostku (Obr. 71). Vypočtené maximální kapacity v profilech P3, resp. P4, které přímo sousedí s touto cihlovou stavbou, jsou výrazně větší, než je aktuální průtočná kapacita pod cihlovým mostkem. Z toho vyplývá, že při vyšších průtocích, které budou stále akceptovány korytem nad mostkem, bude docházet k jeho významnému porušení a vlivem jeho nízké kapacity k pravděpodobnému vybřežení vody

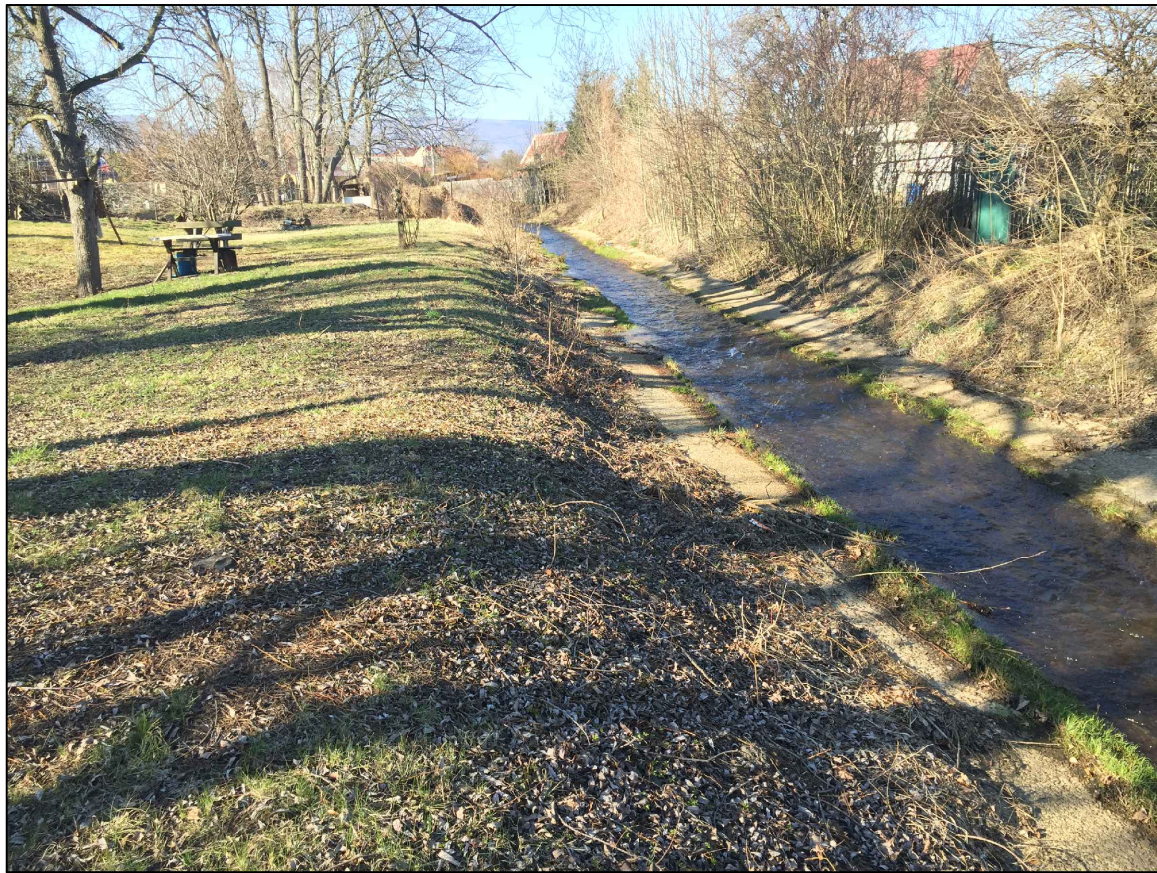
Příloha 12 - VZOROVÝ PŘÍČNÝ ŘEZ "P6 - VAR 1"- ÚSEK 2, ř. km 6,542

Fotografie stávajícího stavu oblasti

hustotní podmínky, je možné jako základ bermy využít i ji. Horní hrana bermy bude opět pokryta zeminou, mocnost alespoň 15 cm, která bude oseta travní až trávo-bylinnou směsí. Obdobně jako u profilu P4, i zde bude struktura bermy, včetně jejího pokryvu, plynule přecházet do oblasti svahu. Aktuální snímky z lokality zde nicméně zachycují velmi těsnou stromovou výsadbu, která v takovéto míře není vhodná (Obr. 74). Doporučuje se zanést polohu této výsadby do map a v případě jejího překryvu s pozemky patřícími pod správu Povodí Ohře, s.p., její výrazná probírka anebo odstranění.

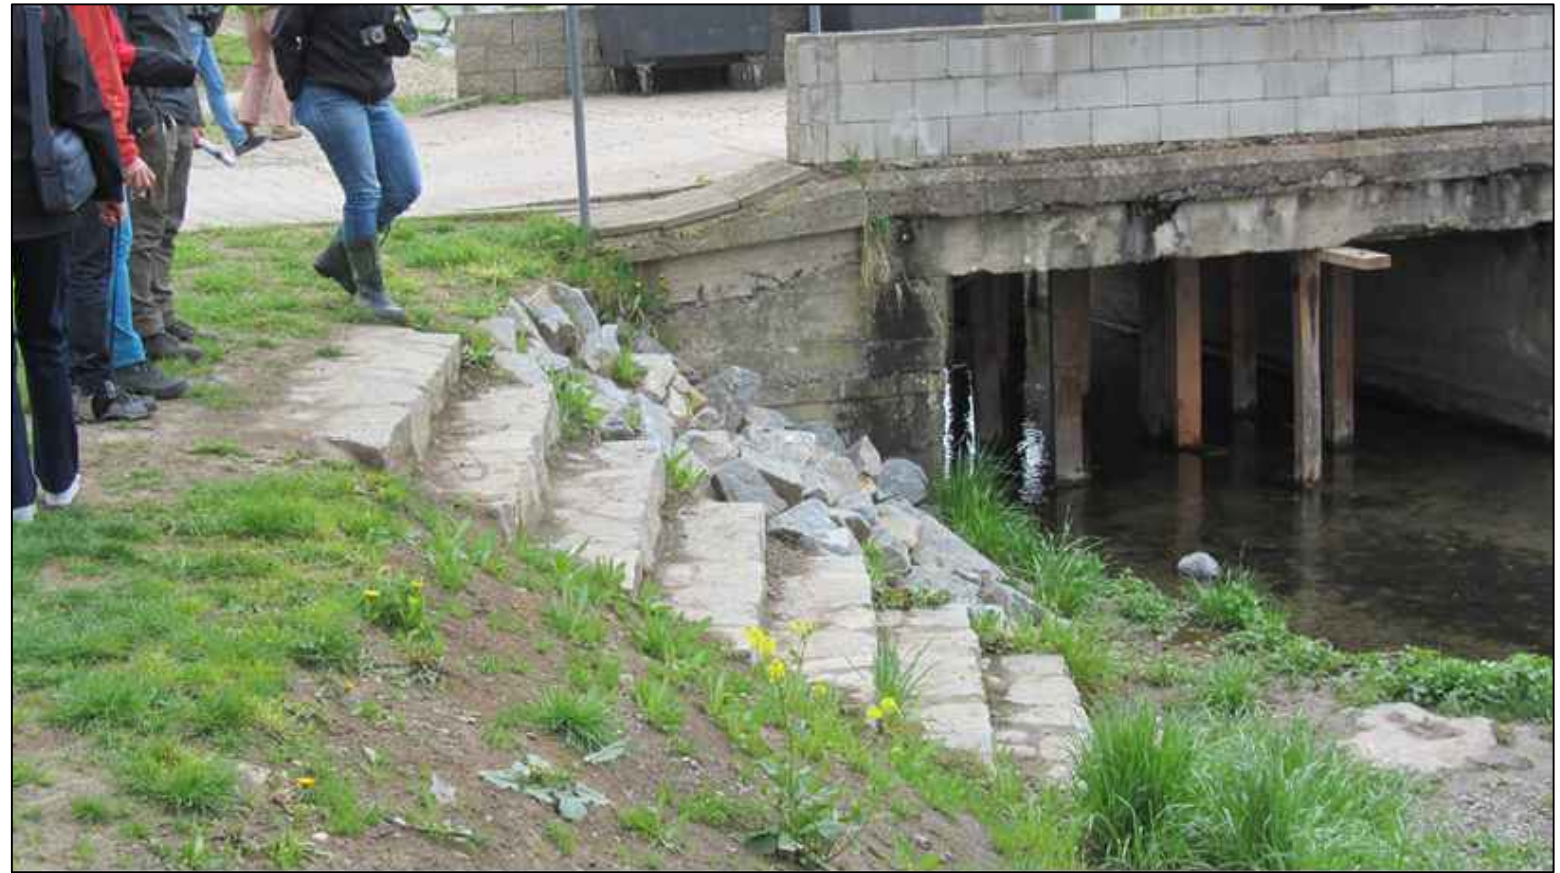
Fotografie obdobné navrhované úpravy, zdroj: (M. Matoušková)
