**ANALÝZA FLUVIÁLNÍHO SYSTÉMU V POVODÍ ROKLANSKÉHO
POTOKA**

Analysis of the fluvial system in Roklanský brook catchment

Bakalářská práce

Lucie Skrčená

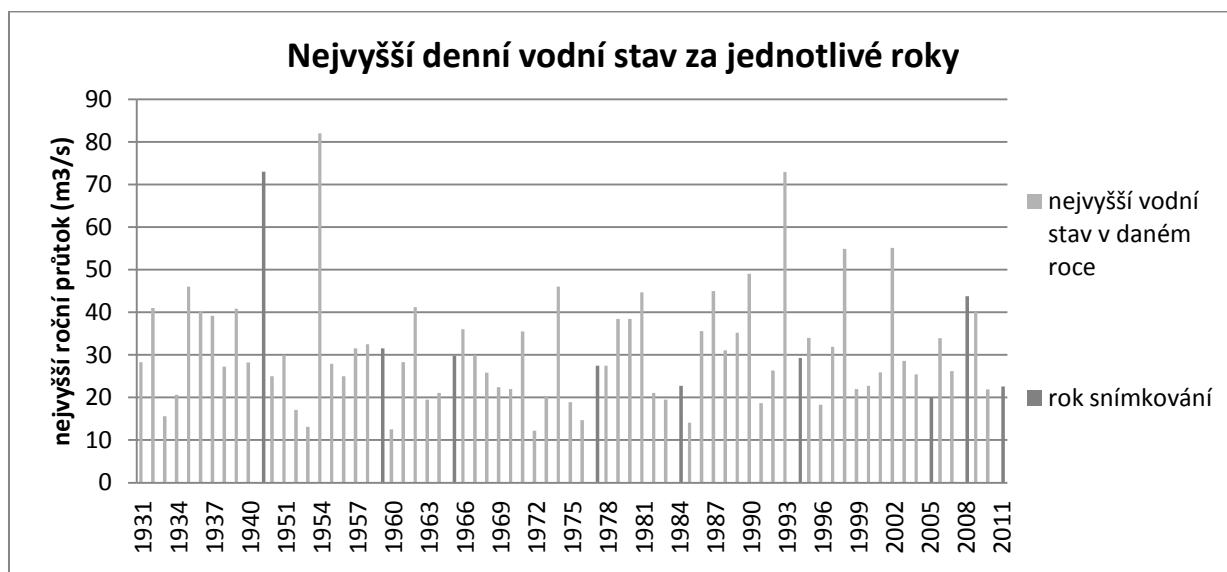
Obr. 9: Nejvyšší denní vodní stav za jednotlivé roky (zdroj: ČHMÚ)

Významným činitelem k změnám průběhu koryta a změnám ve vývoji erozních nebo akumulačních tvarů mají při zanedbání antropogenní činnosti především větší povodně. Proto

v závislosti na vodním stavu můžeme odhadnout, kdy k takovýmto procesům docházelo (viz obr. 9).

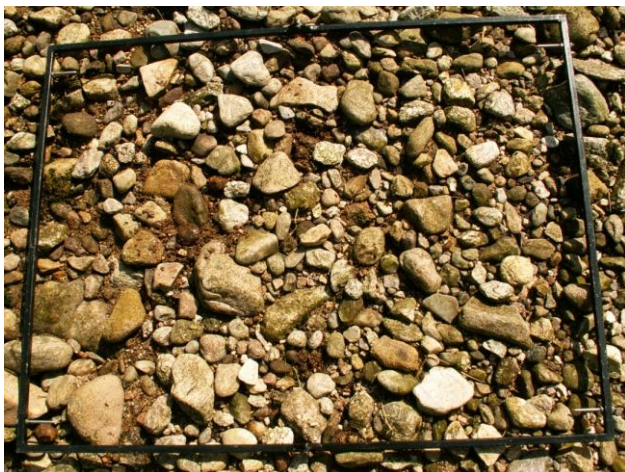
Obr. 12: Ukázka sedimetrics

V povodí Roklanského potoka bylo provedeno mapování vodních toků a jejich okolí se zaměřením na fluviální tvary reliéfu. Použita byla metodika HEM-G (Langhammer, 2012) (příloha 1) doplněna o charakteristiku erozních a akumulčních tvarů. U akumulací se prováděl sběr forografí pro digitální granulometrickou analýzu Sedimetrics (obr. 12).

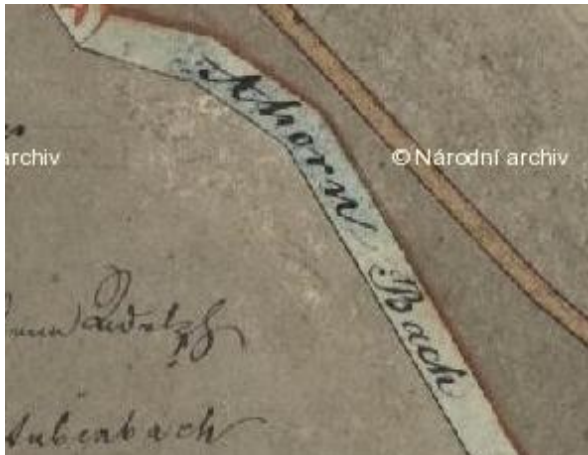
Obr. 19: Čtvrtý úsek Javořího potoka z Císařských otisků, roku 1949, 1959, 1965, 1977, 1984, 1994, 2005, 2008, 2011 (zdroj: VGHMÚř Dobruška, ČÚZK)

První část na Císařských otiscích představuje pozvolný zákrut, podobný hlavnímu ramenu koryta v roce 1959. V roce 1949 zde koryto tvoří více aktivních ramen. Rozděluje se na ně v poslední části předešlého úseku, v této spleti ramen se tvoří větší množství akumulací. V roce 1959 se tok ustálil v ramenu na levé straně toku (východním směrem), ty ostatní mohou být využívána už jen za většího vodního stavu. V další části byl tok pravděpodobně napřímen, koryto zde vede rovnou přímou trasou a původní zákruty nechává po levé straně (východně), ty jsou do roku 1977 poměrně zachovalé a na ortofotu ze současnosti jsou stále zhruba zřetelné. Rok 1965 je zde hodně podobný předešlému snímku, žádné významné změny neproběhly. Do roku 1977 se ustaluje tehdejší průběh koryta, zákruty se prohlubují a postupně zanikají známky po vedlejších ramenech. Na jeseřpových březích se vytváří šterkové akumulace. Od roku 1959 koryto zde nejeví známky žádných větších zásahů do jeho průběhu, vývoj probíhá přirozeně na základě eroze a akumulace. V roce 2011 to vypadá takto, nejdříve malá akumulace ve středu koryta, hned za ní akumulace při pravém břehu koryta, dále nastává ostrý zákrut, na jeho vnitřní levé straně je mohutná šterková akumulace, dále široký zákrut a v něm 2 dílčí akumulace. Koryto se zde erozí dostává do zákrutu opuštěného ramene z roku 1949 a tím narušuje rovný úsek vytvořený před rokem 1959. Za tímto zákrutem je další pozvolný zákrut s akumulací na vnitřní straně. Popsané akumulace a tvary koryta se vyvíjí postupně po zásahu do jeho průběhu kolem roku 1959.

Druhá část tohoto úseku je na všech mých podkladech, historických leteckých snímcích, od roku 1959 a Císařských otiscích úplně shodná, rovný úsek koryta, co je stále na svém místě, jen se pomalu zkracuje přesouváním zákrutů po směru proudu z oblasti hned nad touto. V roce 1949 se toto místo významně odlišuje, byly zde 2 velké zákruty s aktivními šterkovými akumulacemi zasahující z koryta do údolní nivy. Středem tohoto prostoru, po nejkratší spojnici vede současné koryto. Před rokem 1959, zde nejspíš došlo k napřímení kvůli lepšímu plavení dřeva.

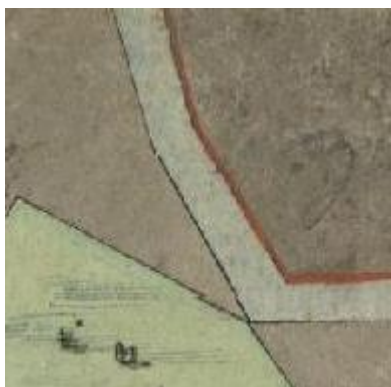
Obr. 23: Šestý úsek Javořího potoka z roku 1949, 1959, 1965, 1977, 1984, 1994, 2005, 2008, 2011 a Císařských otisků (zdroj: VGHMÚř Dobruška, ČÚZK)

V roce 1984 je zachycen první zákrut popsaný výše a výraznější druhý zákrut, kde se vytvořila velká akumulace zasahující do říční nivy a dále rovný úsek s přívodem k nádrži.

Na snímku z roku 1994 dochází u prvního zákrutu k malé změně koryta a to ovlivňuje i druhý zákrut, kde se koryto rozšiřuje a jeho akumulace se posouvá víc do prostoru koryta. Dále zase rovný úsek, na jehož konci potok začíná mírně ukládat štěrkové sedimenty při levém břehu. Ortofoto k roku 2005 ukazuje, že druhý zákrut se dál posouvá boční akrecí a rozšiřuje se. Uprostřed koryta je rozsáhlá akumulace, přes kterou místy teče voda, dále hned za ní v místech, kde se odpojuje napouštění nádrže, se vytvořila u levého břehu podélná akumulace. V poslední části tohoto úseku stále narůstá akumulace, co se začala vytvářet už v předešlém období. Roky 2008 a 2011 vypadají podobně. Jejich první zákrut popsán už v minulém úseku, dále široký zákrut, v němž je rozsáhlá ostrovní akumulace. Po ní u levého břehu další, v místech, kde začínal přívod vody k nádrži. Dále je malá štěrková akumulace u pravého břehu a štěrková akumulace, co byla popisována, že se začala vytvářet před rokem 2005, se posouvá níže po proudu a ta předešlá zarůstá vegetací.

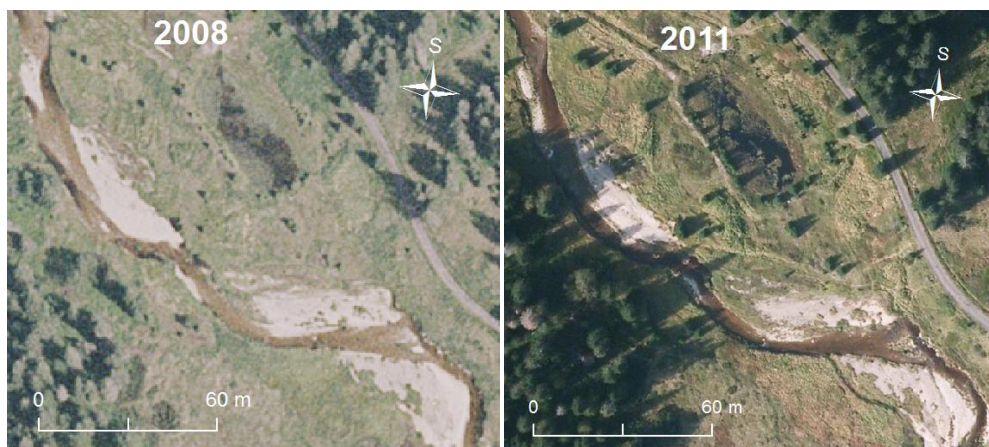
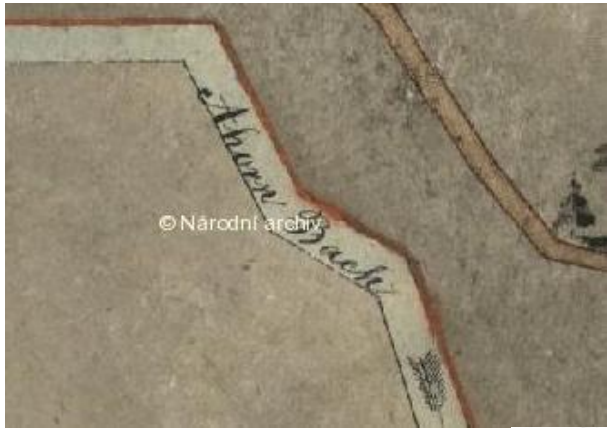
Obr. 25: Sedmý úsek Javořího potoka z Císařských otisků, roku 1949, 1959, 1965, 1977, 1984, 1994, 2005, 2008, 2011 (zdroj: VGHMÚř Dobruška, ČÚZK)

V roce 1949 je tu zákrut, popsáný v minulém úseku a následně docela rovná část a ke konci tohoto úseku mírný ohyb. Zhruba tak uprostřed tohoto úseku jsou patrné známky opuštěného koryta, co zde vytvářelo další zákrut. Je možné, že zde proběhlo nějaké napřimování toku. K roku 1959 se zde změnilo jen místo, kde byl nejspíš potok napřímen, kde je opuštěný zákrut, zde se začíná pomalu tvořit nová akumulace a tok se zde mírně stáčí, jinak je vše stejné. Do roku 1965 se nový mírný zákrut pomalu postupně posunuje boční akrecí.

Rok 1977 přináší velikou změnu, není zde zachováno skoro nic až na shodný směr toku. Koryto je vedeno přímo s drobnými zákruty a směrem na východ od něj je vybudován přívod vody k nádrži a pak samotná nádrž. Tok v tomto novém korytě není vůbec ustálen. Je zde několik zákrutů a ostrovů, mezi nimiž si tok hledá nejvhodnější cestu. V následujících letech, na snímcích z let 1984 a 1994 se koryto toku vyhlazuje a začíná tu vznikat pár pozvolných zákrutů. Tyto zákruty se pak vyvíjí do současnosti. Narůstají akumulace na jejich jesekových březích, koryto se posouvá za erozním břehem, starší akumulace porůstají vegetací a nové jsou vždy posunuté mírně po směru toku a zasahují více do koryta. Do roku 2011 se zde vytvořily 2 podélné rozsáhlé akumulace při levém břehu. Mezi nimi přibyla ještě jedna menší akumulace u pravého břehu, po nich rozsáhlá složená akumulace přecházející do říční nivy na pravém břehu uvnitř velkého zákrutu a u ní ještě menší středová akumulace.

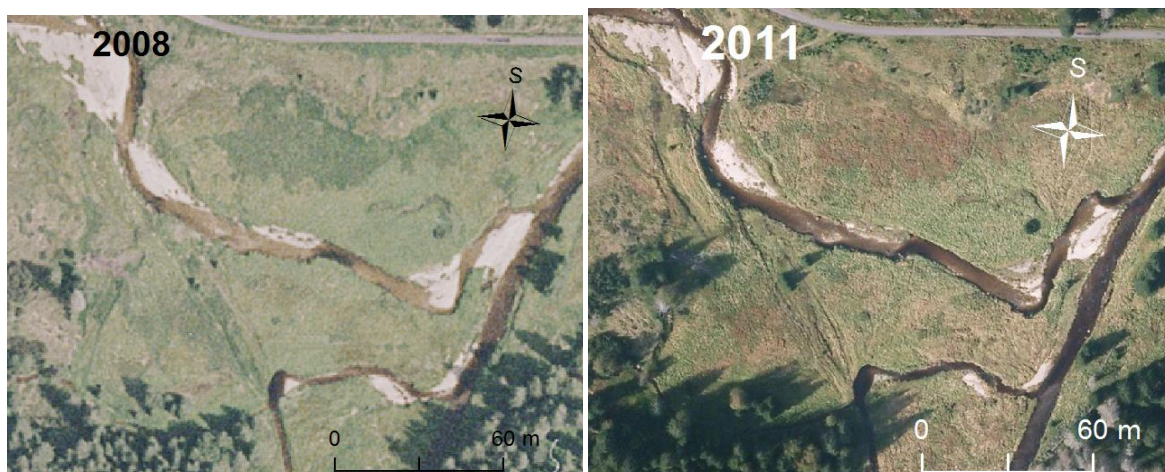
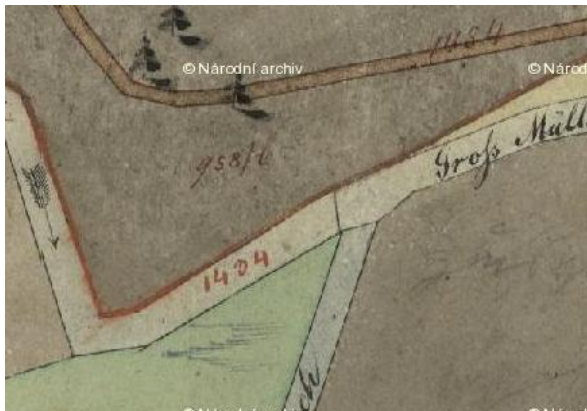
Obr. 27: Osmý úsek Javořího potoka z Císařských otisků, roku 1949, 1959, 1965, 1977, 1984, 1994, 2005, 2008, 2011 (zdroj: VGHMÚř Dobruška, ČÚZK)

Ortofoto z roku 2011 se ve většině shoduje s ortofotem z roku 2008, jen akumulace vzniklé po povodni 2002 zarůstají vegetací a mezi nimi jsou jasně odlišitelné ty nově vzniklé. Za soutokem Roklanského potoka s malým přítokem, má tok větší tendenci pokračovat přímo po směru toku tohoto koryta Roklanského potoka, tím se tam tvoří postupně větší zákrut, ale dále využívá druhé koryto Javořího potoka (jižní). Všechny zákruty se posouvají přirozeným vývojem po proudu a za jejich výsepovým břehem, proto na místě soutoku je postupně zužován prostor mezi Javořím a Roklanským potokem v oblasti před středovou akumulací. Je možné, že se tímto procesem soutok časem posune zase zpět proti proudu.

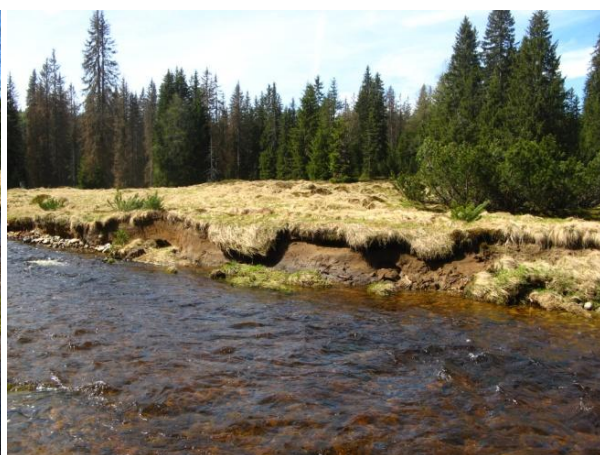
Nátrž na Roklanském potoce

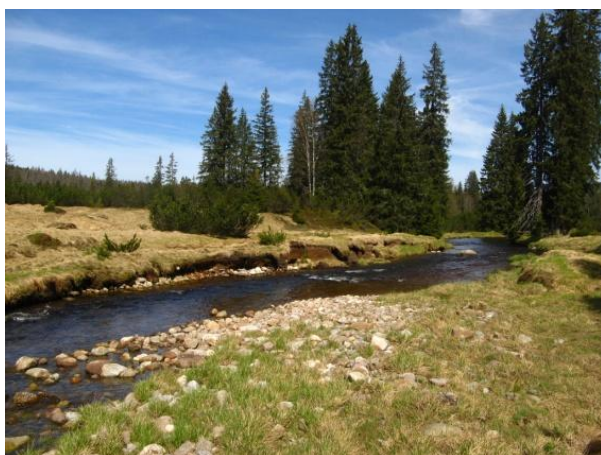
Roklanský potok-nátrž a akumulace
