**ZMĚNY FYZICKÉHO HABITATU VODNÍCH TOKŮ NA ÚZEMÍ  
MĚSTA PRAHY - MODELOVÁ STUDIE POVODÍ BOTIČE  
(bakalářská práce)**

**Changes of physical river habitat in the Prague city area – Case  
study area of the Botič catchment  
(bachelor's thesis)**

Vojtěch Tichý

Praha 2014

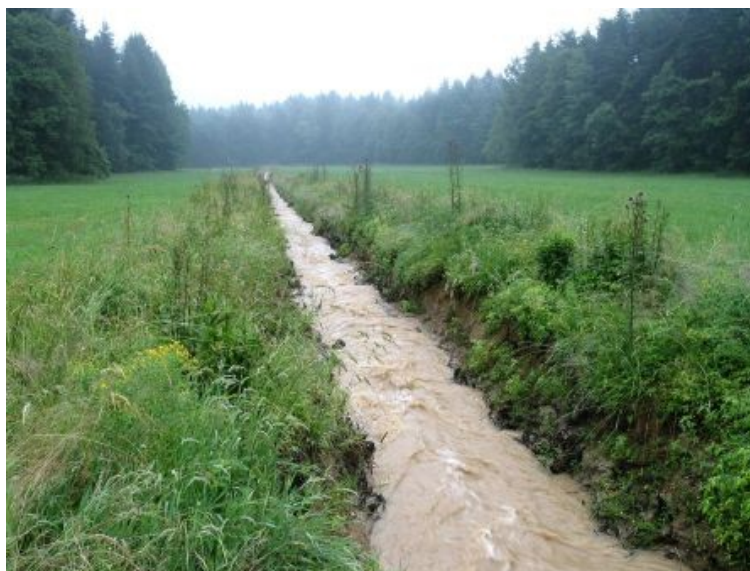
***Obr. 2: Technická úprava Pekelského potoka u Zdislavic (Zdroj: Just, 2010).***

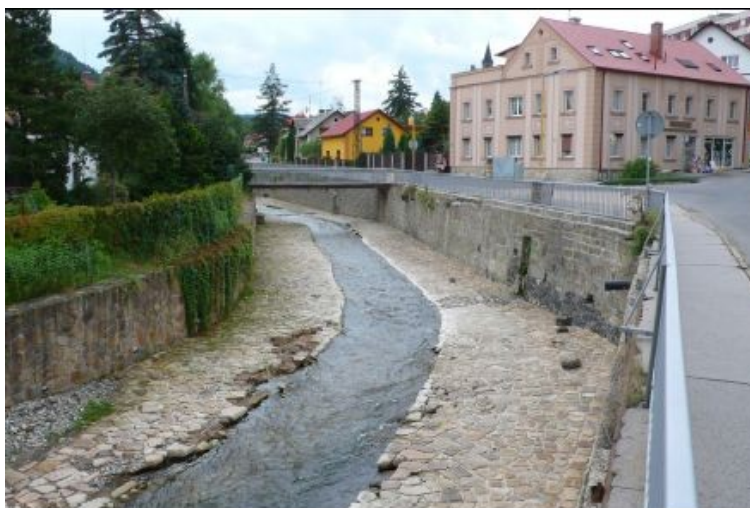
*Obr. 3: Souvislá úprava profilu v intravilánu v Jílovém u Děčína (Zdroj: Just, 2010).*

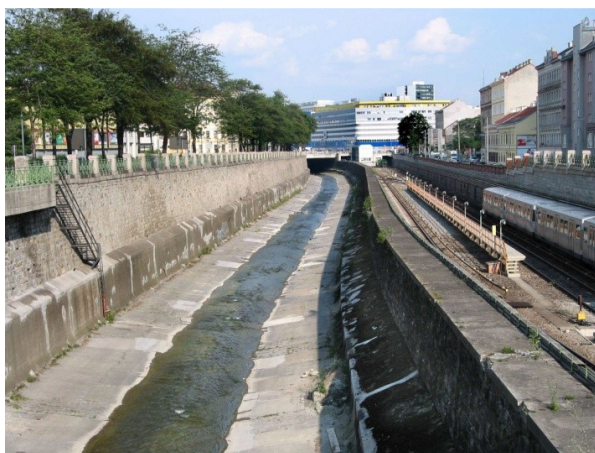
**Obr. 8: Wienfluss ve Vídni (Zdroj: Just, 2010).**

Mezi typické příznaky syndromu patří zvýšená koncentrace živin a znečišťujících látek, změna stability a morfologie koryta, snížená rozmanitost bioty a zvýšená dominance tolerantních druhů (Paul a Meyer 2001, Meyer et al. 2005). Dalším typickým příznakem je zvýšená koncentrace pevných látek. Ačkoliv většina z příznaků se vyskytuje v neměnné podobě takřka po celém světě, tak míra do jaké působí na ekosystém je vysoce variabilní a závisí na místních podmínkách (Walsh et al. 2005). Na obr. 8 je řeka Wienfluss, jež představuje typický zcela degradovaný městský tok.

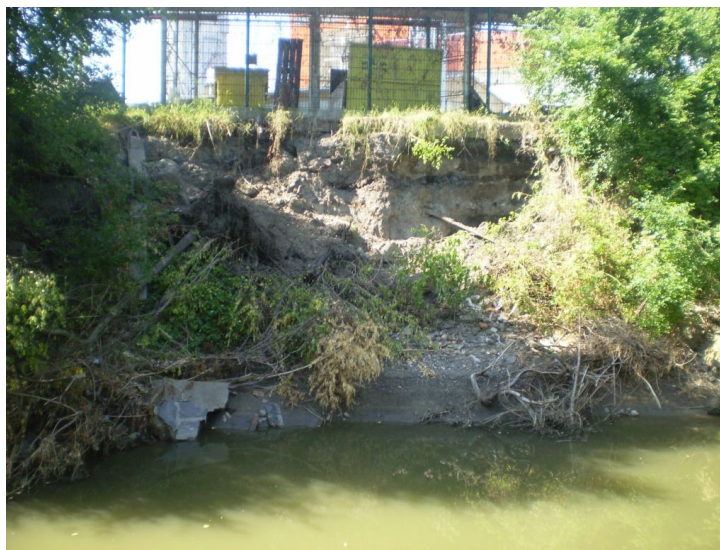
**Obr. 22: Rozsáhlá břehová natřž u Michelské plynárny (BOT014 - vlastní foto).**

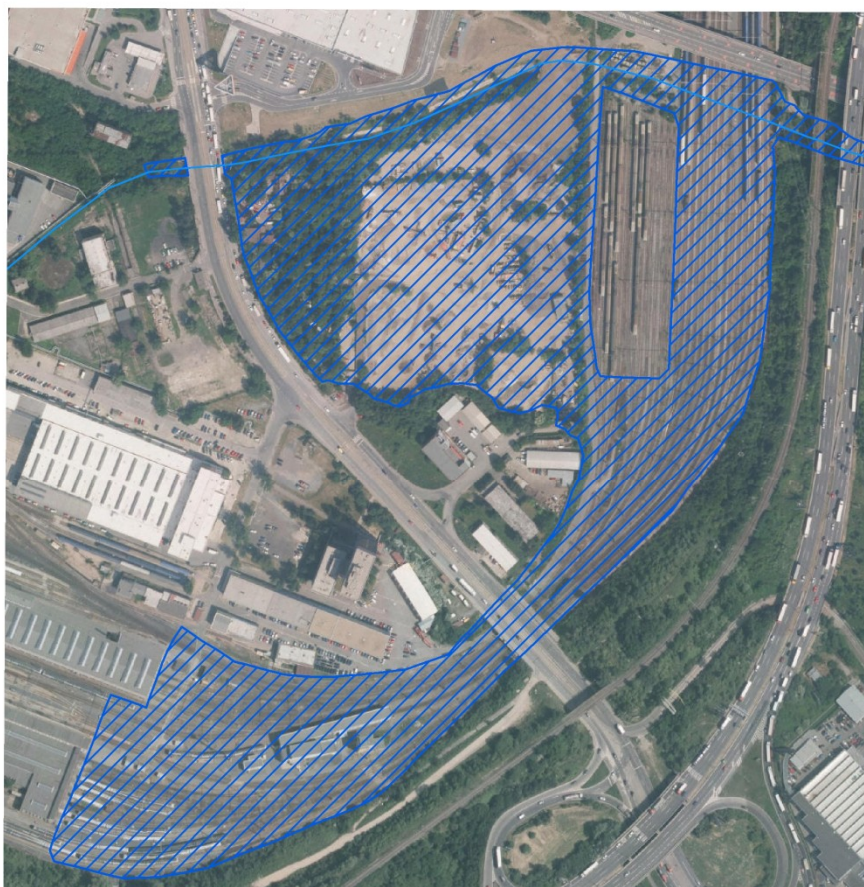
**Obr. 23: Rozsah záplavy v areálu DKV (Zdroj: ČÚZK).**

V úseku BOT016 a BOT017 došlo k rozlivu na levý břeh, zatopen byl celý areál DKV (depa kolejových vozidel) a seřazovací nádraží. Rozsah záplavy je znázorněn na obr. 23, celkově bylo v tomto úseku zatopeno území o rozloze 14,4 ha.

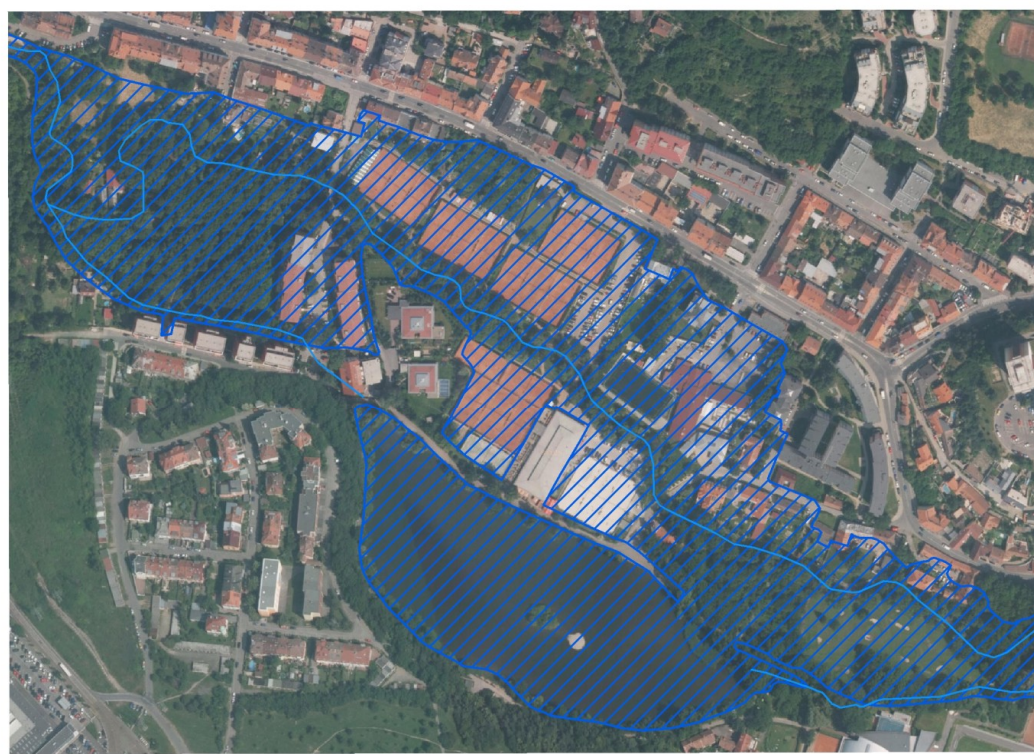
**Obr. 26: Rozsah rozlivu v Záběhlicích – v úseku u Hamerského rybníka (Zdroj: ČÚZK).**

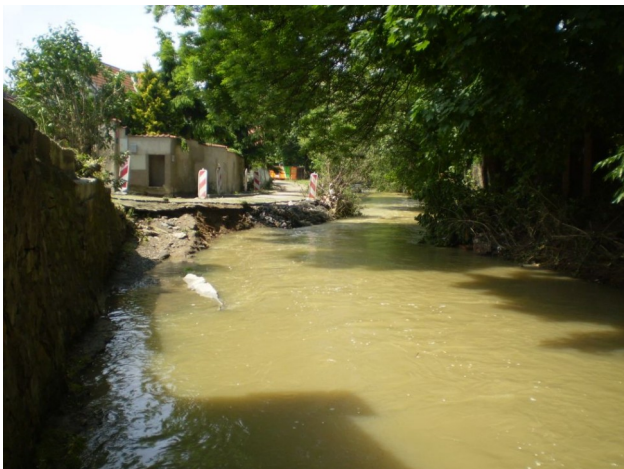
**Obr. 28: Zničený chodník vedoucí od Hostivařského náměstí směrem ke Kozinovu náměstí (BOT030- vlastní foto)**

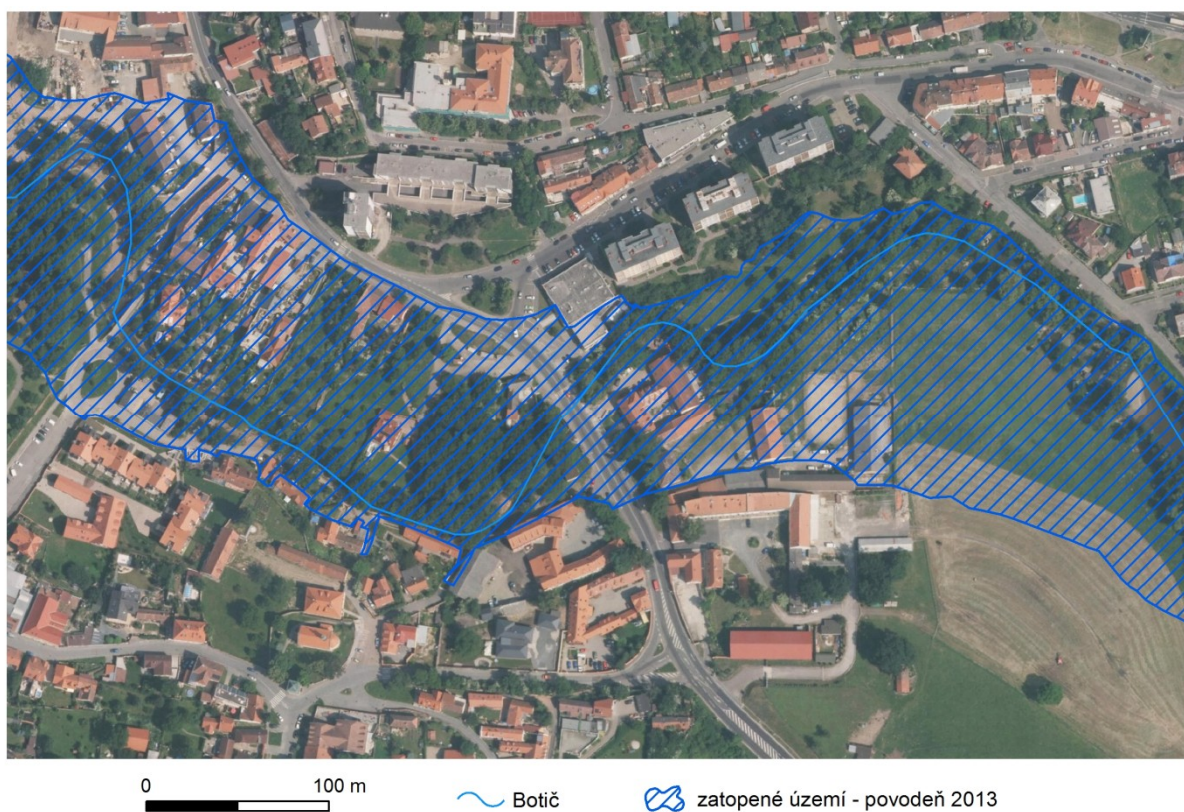
**Obr. 30: Rozsah záplavy v Hostivaři (Zdroj: ČÚZK).**

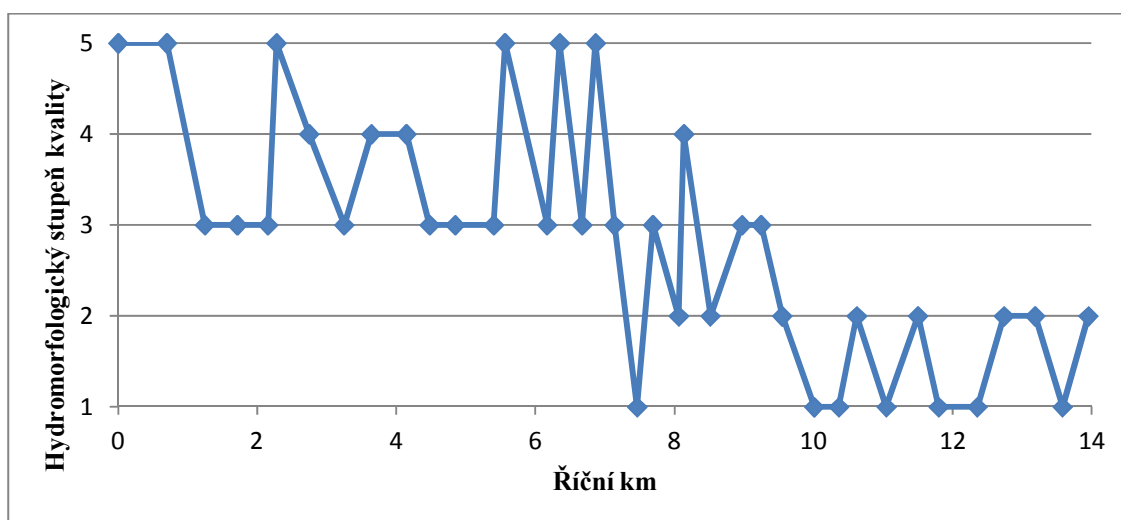
**Graf 9: Vývoj kvality zóny koryta a trasy toku v podélném profilu.**

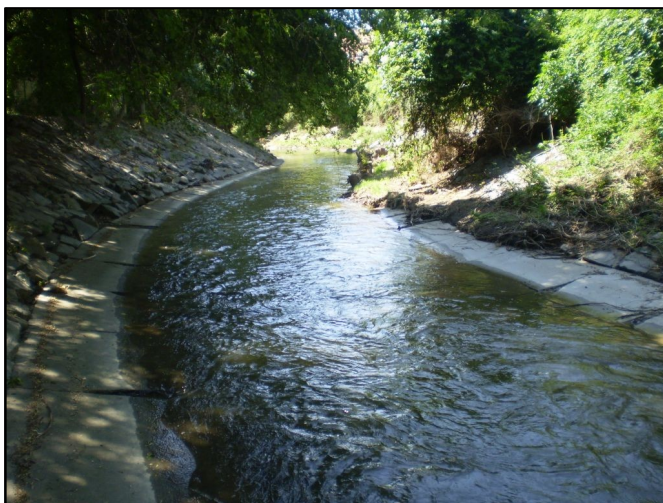
*Obr. 35: Úprava dna betonem (BOT012).*

Hydromorfologické kvality 3 dosáhly úseky BOT012, BOT014 nebo BOT016. Častá je úprava dna kamennou dlažbou nebo betonem, dnový substrát tvoří v menší míře kameny, štěrk a písek. Mrtvé dřevo lze nalézt ojediněle. Variabilita struktur dna je nízká, v minimální míře byly zaznamenány tůně a mělčiny.

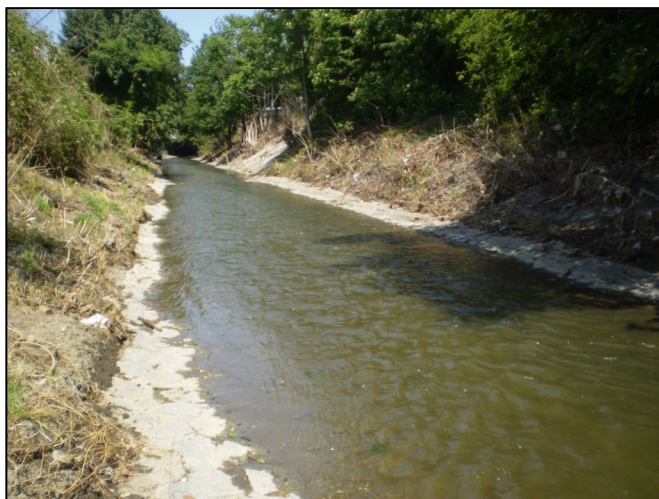
*Obr. 37: Charakter břehové vegetace (BOT009).*

Stupněm 4 je hodnoceno velké množství úseků, které se nacházejí především v Záběhlicích. Jsou to např. úseky BOT009 a BOT023 - BOT025. Břehy jsou často upraveny, v menší míře lze nalézt i břehy bez známek úprav. V úseku BOT020a je břeh částečně opevněn kulatinou. Typicky byly zaznamenány úpravy kamennou dlažbou, kamenným záhozem a zatravněním břehu. Břehy jsou pokryty zpravidla liniovou vegetací a přerušovanými pásy vegetace. Příbřežní zóna i niva je tvořena intravilánem.

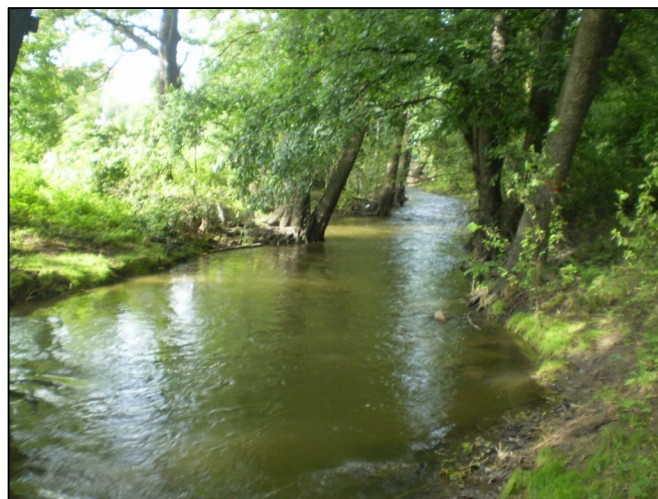
*Obr. 38: Břehová vegetace (BOT028).*

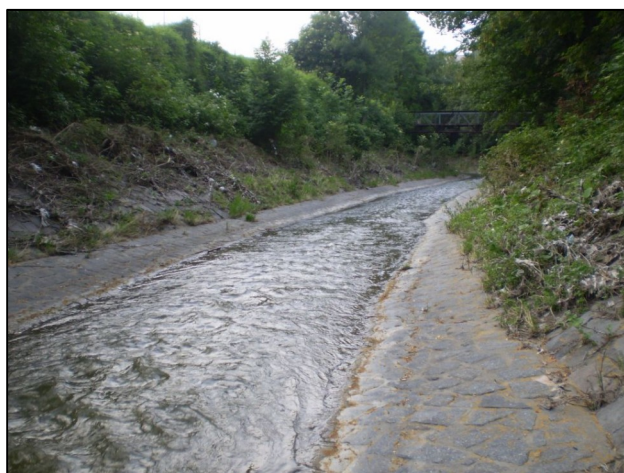
*Obr. 40: Slapový proud (BOT007).*

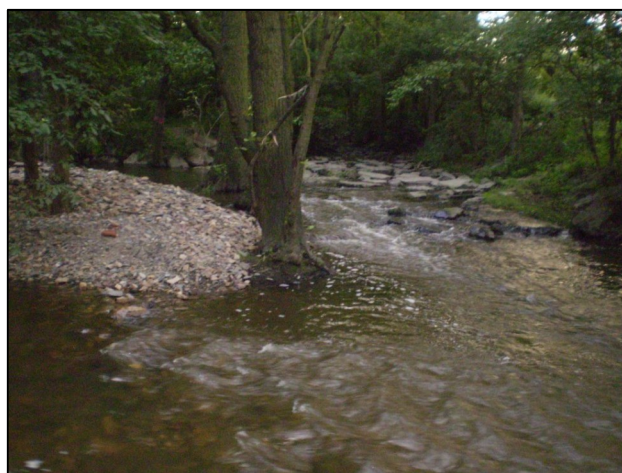
*Obr. 41: Charakter proudění (BOT034).*

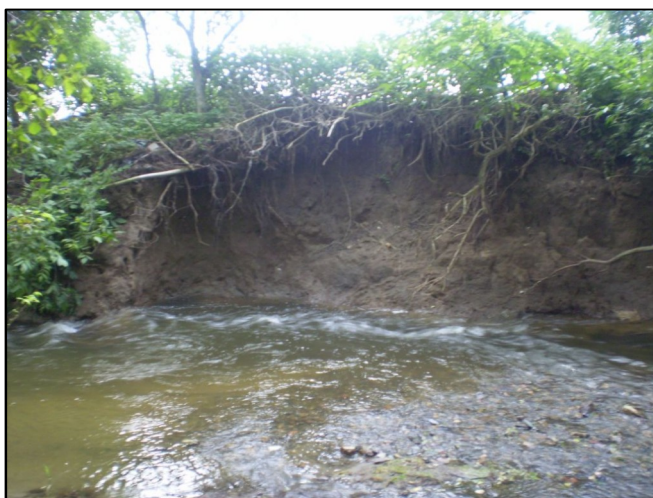
*Obr. 43: Velká břehová nátrž (BOT027).*

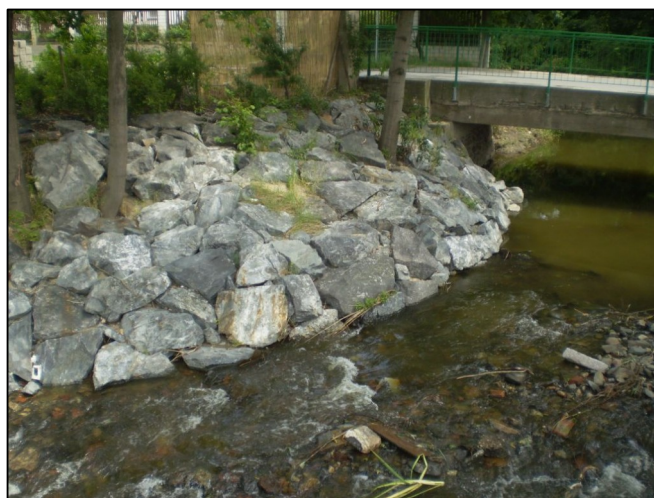
*Obr. 44: Kamenný pohoz (BOT020a).*
