VODOHOSPODÁŘSKÉ REVITALIZACE
NA PODKLADĚ
EKOMORFOLOGICKÉHO MONITORINGU
VODNÍCH TOKŮ

APLIKACE V MODELOVÉM POVODÍ ROLAVY

diplomová práce

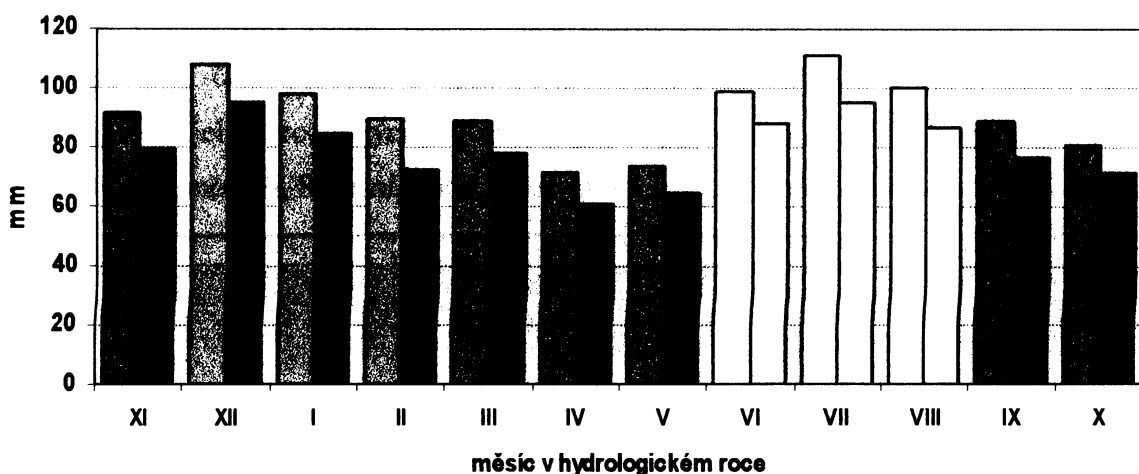
Obr. 6.5 Dlouhodobé měsíční výšky srážek pro období 1969 – 2003 (nahore): údaje jsou vztaženy k limnigrafu Chaloupky (levé sloupce, světlejší odstín) a Stará Role v letech (1969 – 2003). Barevně rozlišeno dle ročních období.

Obr. 6.6 Rozložení výšky srážek pro roční období: srážkově nejbohatší je léto, naopak nejméně srážek vypadává na jaře.

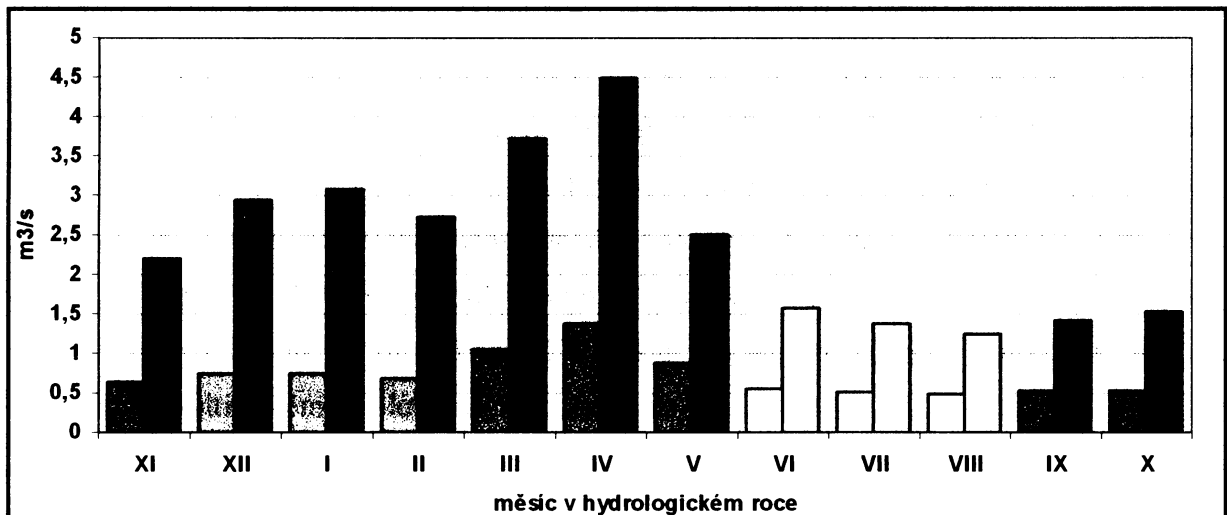
Obr. 6.7 Dlouhodobé průměrné měsíční průtoky (nahore): situace na linnigrafu Chaloupky (levé sloupce, světlejší odstín) a Stará Role v letech (1969 – 2003). Barevně rozlišeno dle ročních období.

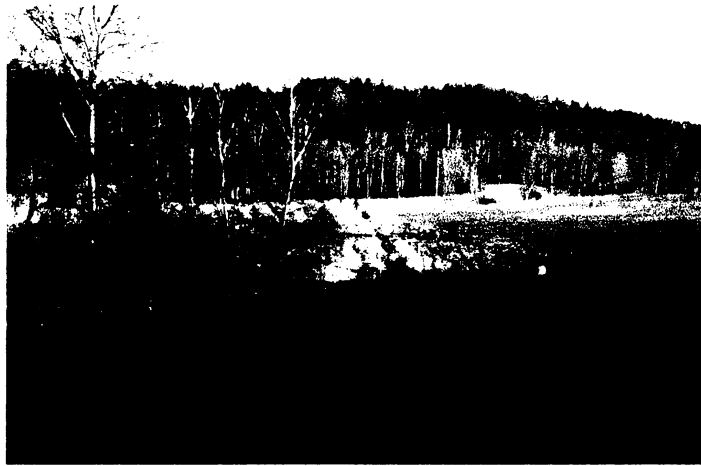
Obr. 7.4 Odvodnění na severovýchodním okraji Nové Role: meliorační soustava byla vybudována v roce 1975, pravděpodobně za účelem odvodnění orné půdy. Došlo k transformaci vodoteče na nadměrně zahlubněný, napřímený, opevněný tok. V současnosti je lokalita využívána jako pastvina. Nutnost ponechání odvodnění je otázkou, neboť se jedná o svažité terén, v němž má voda přirozenou tendenci odtékat. Navíc v průlezech jsou patrné promáčené plošky. Bezpochyby došlo úpravou k likvidaci mokřadních biotopů, které původně kolem potůčku rostly. Pohled na kopřivami zarostlý kanál asi těžko potěší i kolem pasoucí se krávy.

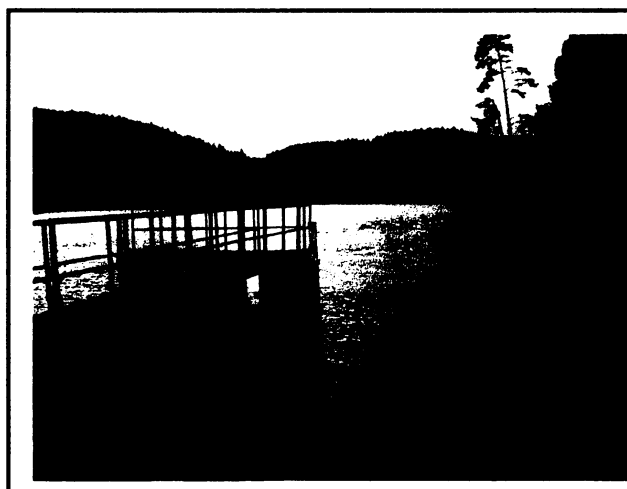
Obr. 7.5 Vodní nádrž Lesík: Nejdecký potok je jediným tokem v povodí Rolavy, na němž se nacházejí vodní plochy. Fotografie dokumentuje vodní nádrž Lesík, situovanou na úsecích NEJ3-1 a NEJ3-2. Na transformaci okolí má vliv především vlastní zaplavení: změna povrchového i podpovrchového režimu vod a tím i látkového procesu a eroze, ovlivnění přilehlé vegetace, rekreační využití okolí, blízká komunikace a v neposlední řadě i změna mikroklimatu.

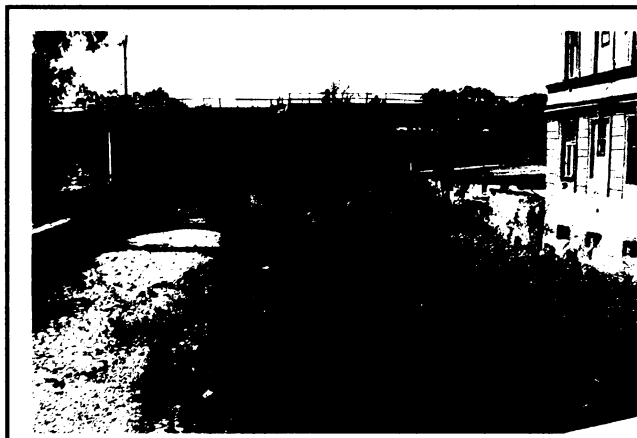
Obr. 8.20 Ústí Rolavy do Ohře: úsek ROL0-1 nacházející se nad soutokem s Ohří nese známky velmi silného antropogenního ovlivnění (VI. ES). Koryto je uměle zahloubené, naddimenzované a je vedeno nábrežní zdí. Dno bylo zpevněno záhozem a kamennou rovnatinou. V korytě je potlačena jakákoli diverzita.

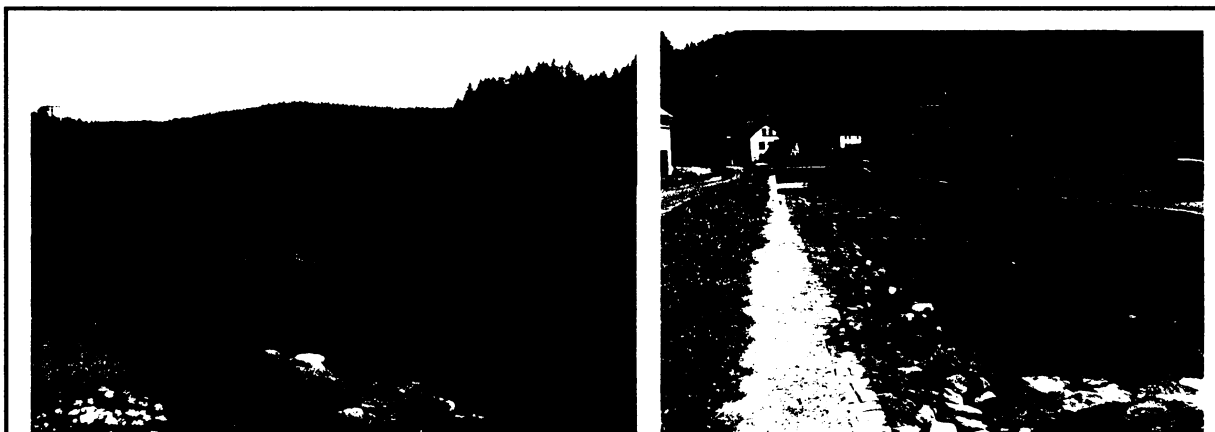
Obr. 8.23 Rolava na horním toku: fotografie úseku ROL30-5 dokumentuje historické ovlivnění břehu. Vedle vyrovnání břehové linie se jedná zejména o ovlivnění břehového porostu. Původní les byl kdysi vykácen, v současnosti se na jeho místě rozkládá horská louka. Keřové a stromové patro v březích chybí; obr. 8.24 Rolava v Nejdku: úsek ROL17-2 je typickým příkladem úplné transformace břehu. Látková výměna a kontakt povrchové a podpovrchové vody je zcela znemožněn v důsledku betonové nábrežní zdi. Zcela chybí dnová vegetace a struktury mikrohabitátu. Koryto je výrazně naddimenzováno.

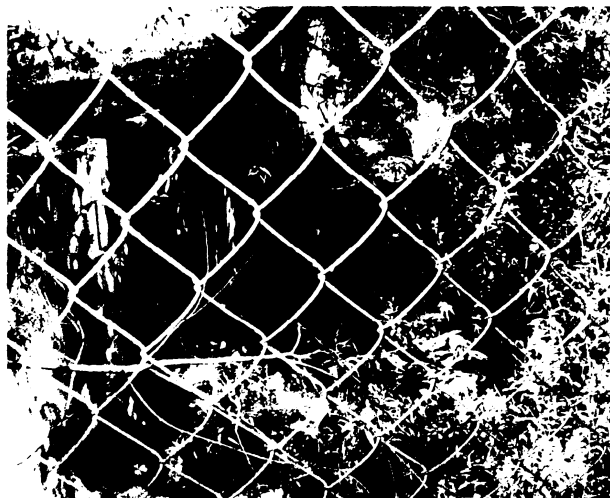
Obr. 8.26 Rudenský potok v Rudném na úseku RUD2-2: Zde byl tok zahlouben. Zeď z kamenní 1,5 m vysoká chrání na levém břehu okolní stavení před velkou vodou. Tím došlo k přerušení látkové výměny mezi břehem a vlastním korytem. Hodnocení odpovídá VII. ES. Pravý břeh byl opevněn pouze v patě, a to vložení volných kamenní. Porost sice existuje, ale nadměrně zastíňuje tok. Drátěným plotem, lemujícím hranu mostu, se majitel pozemku s nejvyšší pravděpodobností snaží zamezit vstup na pozemek: pravda, přes pletivo se člověk nemá chuť ani dívat... Z vodohospodářského hlediska to ale rozhodně není nejvhodnější řešení. Při vysokých vodních stavech je plot přes tok bariérou pro vodou unášený materiál.

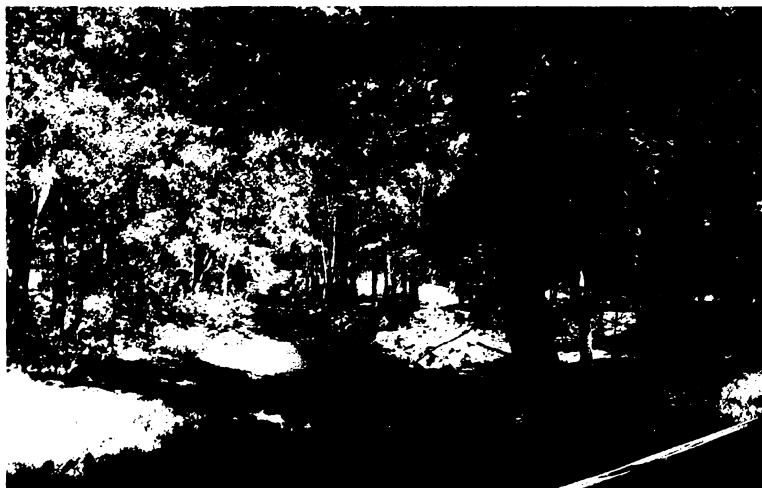
Obr. 8.27 Rolava mezi Starou a Novou Rolí: úsek ROL5-3 patří do IV. ES. Břehy byly po obou stranách zpevněny pohozem z kamene. Na úpravu navazuje stromová vegetace a dále pastviny. Účelem úpravy je stabilizace a mírné zkapacitnění koryta v meandru vinoucím se kolem farmy situované na levém břehu.

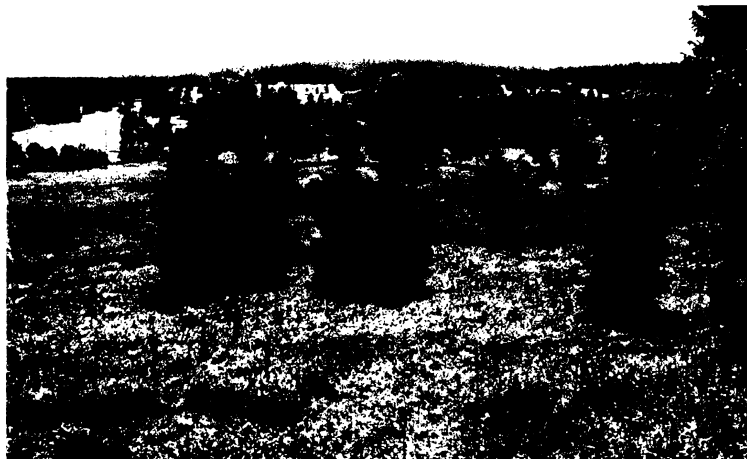
Obr. 9.3 Srovnání přístupu EcoRivHab a LAWA na příkladu úseku RUD2-5: úsek RUD2-5 je typickým příkladem rozdílného přístupu metod EcoRivHab a LAWA k hodnocení okolních ploch. Koryto toku má přirozený charakter bez známek antropogenního upravení. Ve dně ani březích nebyly provedeny technické úpravy. EcoRivHab tuto situaci hodnotí v rámci zóny koryta (dno + břehy) celkovou známkou 1. LAWA sleduje prostředí dna a břehu odděleně, proto klasifikuje známkami 1 a 1. Na rozdíl od přirozených poměrů v korytě je DVP a okolí vodoteče využíváno jako extenzivní pastvina s polopřirozenou vegetací, do níž pronikají nitrofilní druhy. EcoRivHab nahlíží na zónu DVP a nivy odděleně, hodnotí proto postupně známkami 2 a 2: nižší známkou je hodnocen DVP postrádající stromové patro a také využití DVP a nivy jako pastvina. Naopak LAWA v hodnocení spojuje DVP a okolí v jeden parametr, který je na tomto úseku hodnocen jedním bodem. Celkový ekomorfologický stav se pro úsek RUD2-5 rovná II. ES pro EcoRivHab a I. ES pro LAWA.

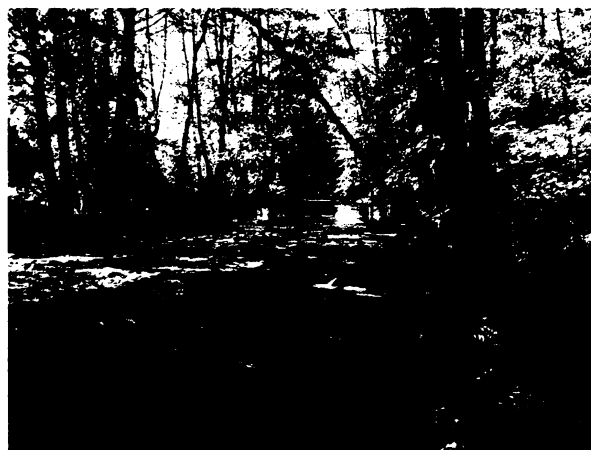
Shora doprava: Obr. 10.1 Referenční úsek pro horské toky – horní tok: prameniště Slatinného potoka, úsek SLA01; obr. 10.2 Referenční úsek pro podhorské toky – horní tok: na úseku NEJ01 se Nejdecký potok ztrácí v porostu přirozených mokřadních společenstev; obr. 10.3 Referenční úsek pro střední tok: nad soutokem se Slatinným potokem nabývá Rolava charakteru bystřiny, která postupně modeluje hlubší údolí. Síla proudu je již schopná transportovat žulové balvany. Svoji přítomností v korytě přispívají k tvorbě jak proudných míst, tak tání, čímž zvyšují diverzitu proudění. Tak nepřímě působí na intenzitu boční a hloubkové eroze. Na vlastní koryto navazují přirozené vegetační struktury; obr. 10.4 Referenční úsek pro dolní tok: na úseku ROL30 se sevřené údolí začíná postupně otvírat do Sokolovské pánve. Snižuje se sklon, což má vliv na složení dnového substrátu – převládá štěrk a kameny v proudných místech (na obrázku střed až pravý břeh koryta) a písčité pláže v tišinách (klidná voda je v blízkosti levého břehu). Niva je využívána jako louka. Pozitivně lze hodnotit existenci přirozeného vegetačního doprovodu, který tak mezi vlastním tokem a loukou hraje funkci ekotomu.

Ve všech případech se jedná o odlehle a prakticky opuštěné horské oblasti (obr. 10.1). V prostředí rašelinišť se hromadí zásoby vody, která na nejnižším místě vytéká vlasečnicí, ztrácející se v husté mokřadní vegetaci. Převládajícím dnovým substrátem je rašelina, písek a drobné kamínky. Velikost toku se postupně zvyšuje a s rostoucím sklonem narůstá intenzita boční a hloubkové eroze. Boční eroze podemílá konkávní břehy. Zvyšuje se celková členitost prostředí koryta, ve dně se v hojnější míře objevuje kamenitý substrát z rozrušeného žulového podloží. K jeho hromadění dochází zejména v proudných místech.

Druhým typem reliéfu je horní tok, protékající podhorskou krajinou. Referenčním úsekem je pramenná oblast Nejdeckého potoka (obr. 10.2), situovaná v nadmořské výšce přibližně 600 m. Přirozené koryto je značně členité, přičemž od prvního případu se liší zejména pozvolnějším sklonem koryta a potažmo i v mírnějších projevech eroze. Substrát je jemnější, tvořený písčito-kamenitou směsí. Údolní niva je tvořena přirozenými lučními a smíšenými lesy.

Pro střední tok je typické hluboce zaříznuté údolí středního toku Rolavy. Zde je referenčním úsekem ROL07 (ROL25-3 – ROL27-5; 3 km) nad soutokem se Slatinným potokem, na němž má Rolava již charakter bystřiny. Vyšší sklon podmiňuje rychlejší proudění, které se promítá ve vyšší síle eroze: převládá hloubková eroze nad boční, takže se vytváří hlubší příčný profil koryta. Energetický potenciál řeky je schopen unášet i velké balvany, které přispívají k celkové diverzifikaci koryta a proudění. V okolí toku se rozprostírá jehličnatý les. (obr. 10.3).

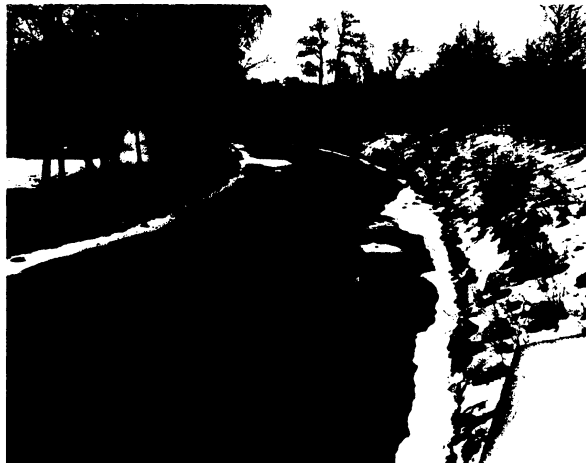
Obr. 10.9 a, b IV. ES na Rolavě v Rybářích: záběry nabízejí srovnání úseku ROL46 v Rybářích ve dvou ročních měsících: únoru a červenci. Koryto má pravidelný, lichoběžníkový tvar. Úpravou bylo zkapacitněno, dno bylo vyrovnáno a zpevněno záhozem. Pravý břeh byl stabilizován kamennou zdí na sucho, kterou prorůstá nitrofilní vegetace. DVP existují pouze částečně.

Tok hodnocený IV. ES je již silně antropogenně pozměněný. Koryto takového úseku je zpevněné, uměle zahloubené a má většinou lichoběžníkový až miskový tvar. Struktury dna byly vyrovnány a zpevněny. Typickou zpevňující úpravou břehů je kamenná dlažba na sucho, která částečně umožňuje jak látkovou výměnu s okolním prostředím, tak přítomnost vegetace. Tok postrádá diverzifikované prostředí. Doprovodné vegetační pásy existují pouze sporadicky. Plochy nivy jsou pokryty roztroušenou zástavbou, průmyslovými areály, silnicí či ladem ležící půdou a nejsou využitelné jako území s retenční kapacitou.

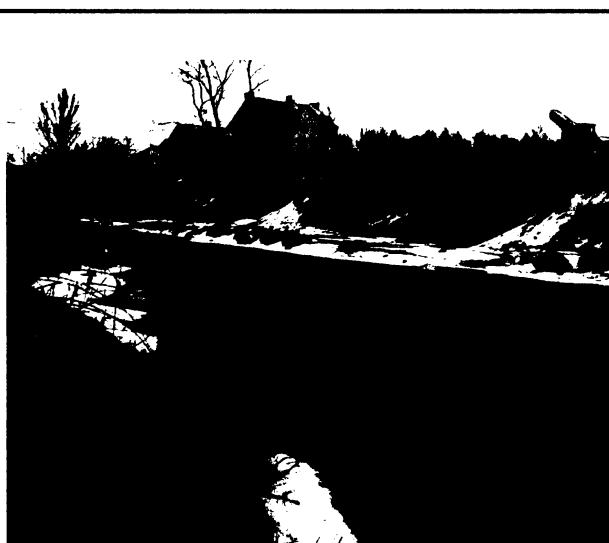
Obr. 10.10 V. ES při ústí Rolavy: výústní úsek ROL49 v Karlových Varech nemá s přírodním stavem mnoho společného. Niva je tvořena umělými povrchy, retenční potenciál neexistuje. Doprovodná a břehová vegetace chybí a je nahrazena umělými strukturami, zde pilíři pro most, který je ve výstavbě. Kontakt s podpovrchovou vodou je zcela znemožněn. Prostředí koryta bylo stabilizováno, rozmanitost koryta byla prakticky potřena. Úsek má celkově nepříznivé podmínky pro existenci mikrohabitátů.

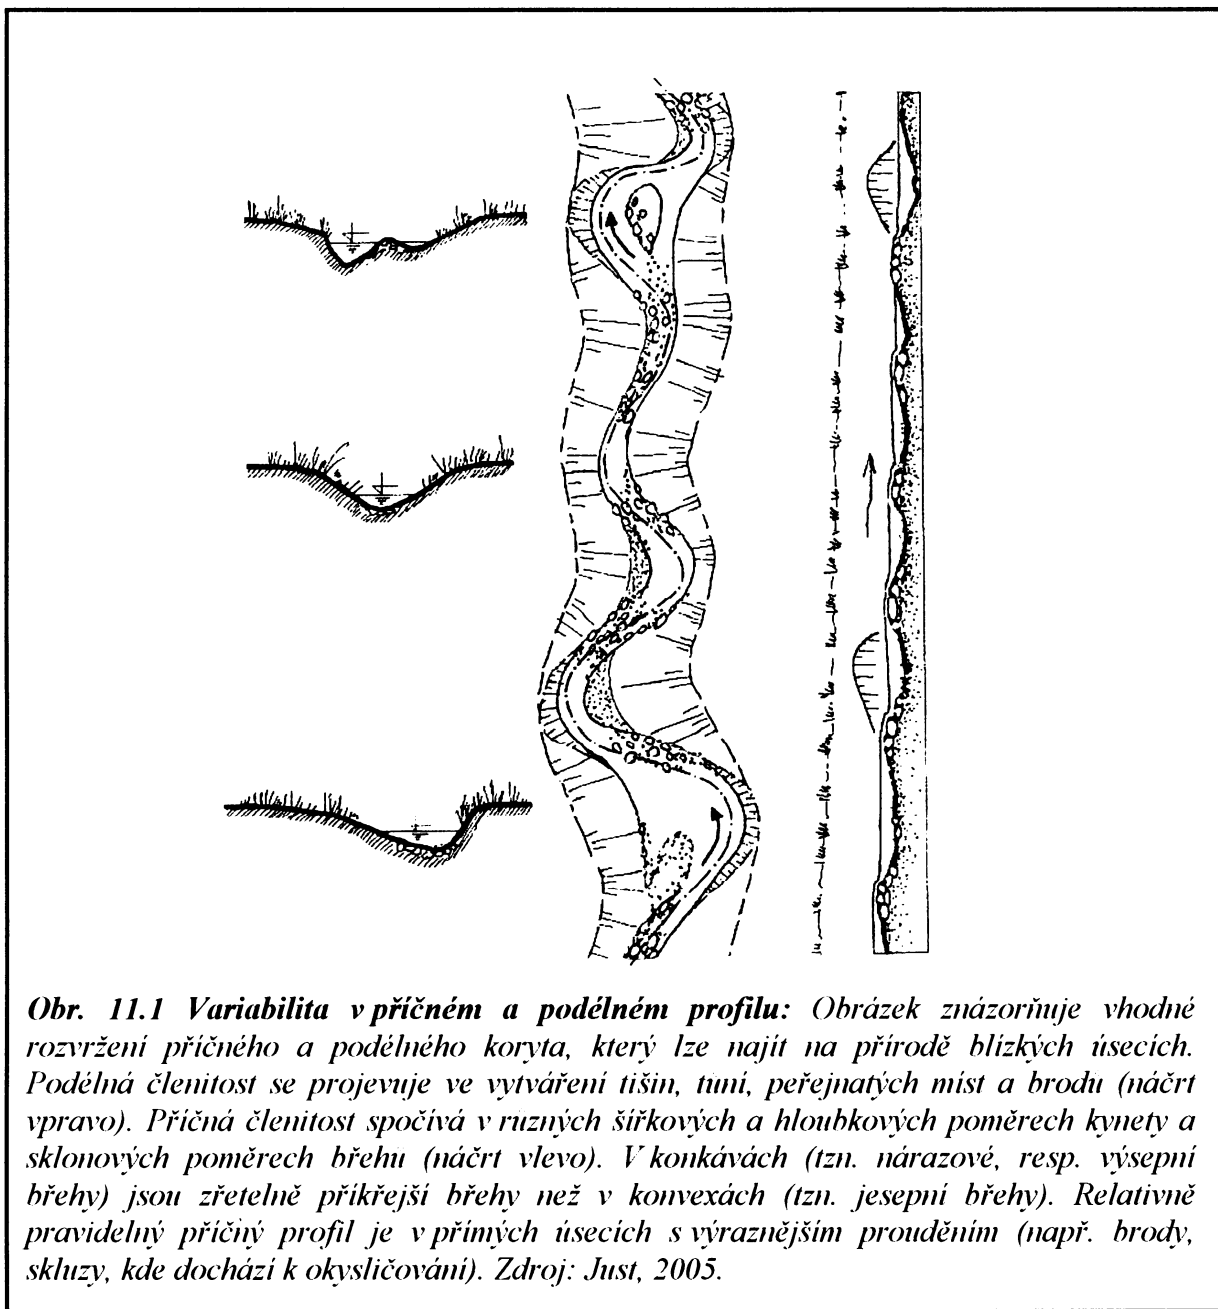
Obr. 11.1 Variabilita v příčném a podélném profilu: Obrázek znázorňuje vhodné rozvržení příčného a podélného koryta, který lze najít na přírodě blízkých úsecích. Podélná členitost se projevuje ve vytváření tišin, tůní, přejezdných míst a brodů (náčrt vpravo). Příčná členitost spočívá v různých šířkových a hloubkových poměrech kynety a sklonových poměrech břehů (náčrt vlevo). V konkávách (tzn. nárazové, resp. výsepní břehy) jsou zřetelně příkřejší břehy než v konvexách (tzn. jesepní břehy). Relativně pravidelný příčný profil je v přímých úsecích s výraznějším prouděním (např. brody, skluzy, kde dochází k okysličování). Zdroj: Just, 2005.
