UNIVERZITA KARLOVA V PRAZE

**Sakrálné stavby v rane středovekých centrálných
lokality (na příklade Žatca)**

Diplomová práca

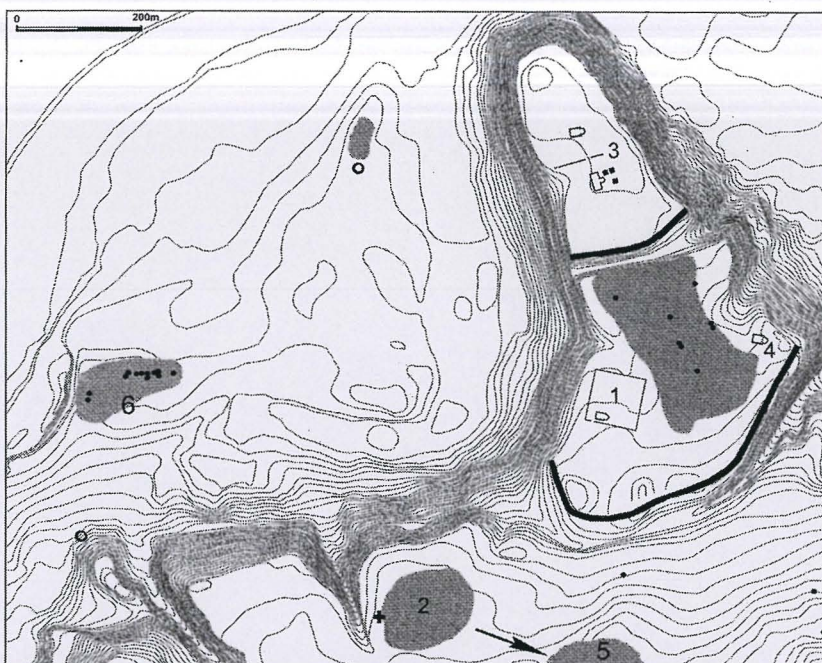
Obr. 3: Žatecké hradisko v ranom stredoveku podľa P. s pôvodným popisom Čecha (2004)

Na počátku 11. století změnila zástavba předhradí charakter. Osídlení je obřížně členitelné a zabíralo rozsáhlou plochu na opevněném předhradí. Záchytnými body jsou četné kovárny s typickými kruhovými výhněmi (plně body). Na západní, jinak jen řídké osídlené straně, vznikl velmožský dvorec s kostelem sv. Víta (1). Mohutný rozvoj lze sledovat v areálu výroby a zpracování železa a barevných kovů (2), na jehož okraji byl před rokem 1012 uložen žatecký poklad (křížek). V 1. polovině 12. století došlo k přesunu výrobního areálu k východu (5). Téměř ve středu hradu stál knížecí palác se skladovacími objekty a kostelem odděleným palisádou (3). Kostel s pohřebištěm byl založen na východní straně předhradí u jednoho ze vstupů na ostrožnu (4). Přesto se nadále pohřbívalo mimo kostelní pohřebiště (kroužky). Územně nevelké osídlení bylo zjištěno na nejvýše položeném místě pod hradem, kam zřejmě nedosahovala vzdušná Ohře. Velký výrobní areál s kovářskými výhněmi (6) byl využíván po celé 11. a 12. století.

Po většinu 10. století mělo osídlení podobu usedlostí rozptýlených na opevněném předhradí, v podhradí a na terasách jižně a jihozápadně od vnější fortifikace postavené ve třicátých letech století (světle šedá). Po zániku usedlostí byly nové budovány v těsném sousedství starých (tmavě šedá – posuny značeny šipkou). Rovněž v první třetině 10. století byla zahájena produkce železa (1) a kovářská výroba (2) pokračující ve 2. polovině století (3). Uprostřed hradu byla odkryta skupina objektů interpretovaná jako zástavba knížecího dvorce (4). Malé opevněné velmožské sídlo (5) bylo založeno na malé ostrožně těsně před vnější hradbou. K pohřbívání byla vybrána místa vně aglomerace – na terasách jihozápadně od ní, u brodu přes Ohři a na první terase řeky. Je předpokládána prostorová vazba mezi cestami a hroby.

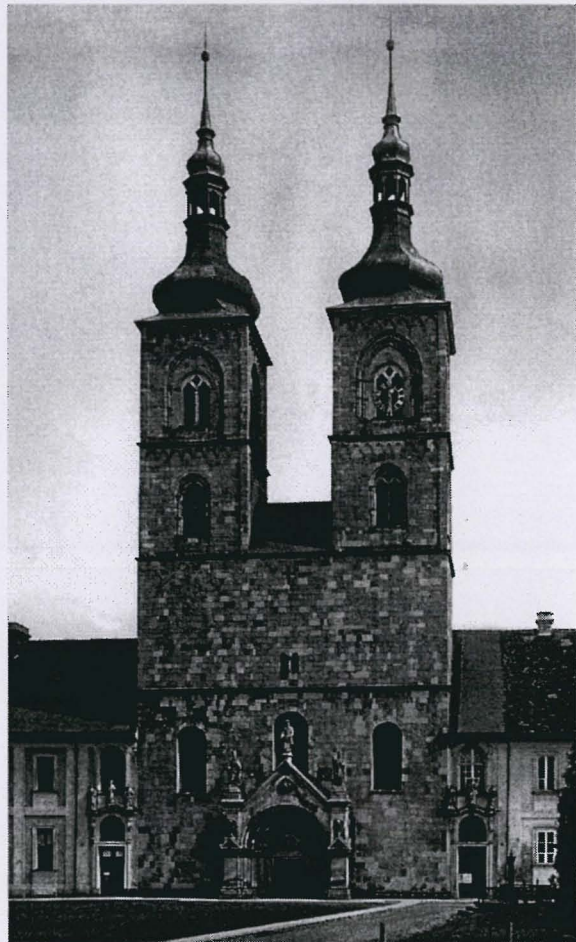
Obr. 9: Baziliky v Milevsku (1) a Teplej (2) (podľa Merhautovej 1971 a Benešovskej a kol. 2001)
