**Integrace odvodňovacích opatření v projektech revitalizace vodních toků.  
Aplikace v povodí Klíšského potoka.**

Integration of drainage measures in stream restoration projects. Application in the catchment area of the Klíšský Brook.

Bakalářská práce

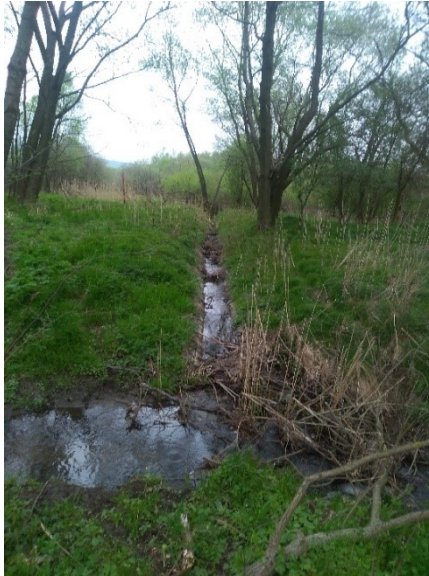
Vyhláška MZe č. 225/2002 Sb., § 2 (5) definuje HOZ (příklad na Obrázku 1) jako kanály zahrnující „svodné odvodňovací příkopy, záchytné příkopy a suché nádrže k zachycení vnějších vod, přehrážky a objekty sloužící k regulaci, krytá potrubí (od světlosti 30 cm včetně), včetně objektů na nich a odvodňovací čerpací stanice.“ Někdy HOZ vznikala zatrubněním vlásečnicových vodních toků (Just a kol. 2020). HOZ jsou vlastněna státem prostřednictvím SPÚ, státních podniků Povodí a Lesů ČR (Zajíček a kol. 2019a, MZe ČR 2020, Vybíral a kol. 2020). Dle Justa a kol. (2005) jsou HOZ a drobné vodní toky upravovány, aby do nich mohla ústít drenáž, tedy jsou hloubeny minimálně 1–1,5 m.

**Obrázek 1: Příklad vyústění hlavního odvodňovacího zařízení do vodního toku**  
Zdroj: Fotografie autorky (2021)

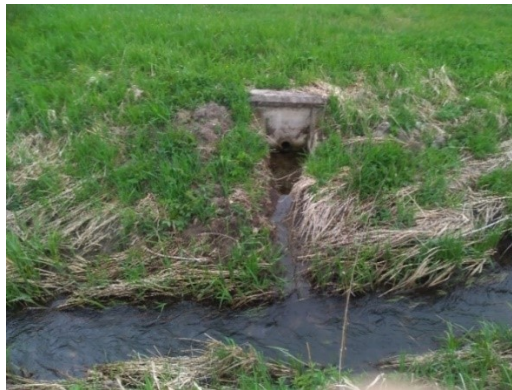
Do HOZ tedy ústí ve výšce min. 20 cm nade dnem POZ (Vybíral a kol. 2020), která se stávají z „podpovrchových sběrných drénů s rozchody 8–25 m, průměrnou hloubkou uložení 0,9–1,1 m (prvorepublikové až 2 m) a nejběžnější světlostí 4–10 cm, drénů svodných (s větší světlostí trubek) kontrolních šachtic, drenážních výústí (Obrázek 2) a dalších objektů na drenáži“ (MZe ČR 2020, s. 12). Vlastníkem POZ je majitel pozemku. V Česku je odvodňováno 1 064 999 ha půdy, což činí cca 13,5 % rozlohy státu, při přepočtu na rozlohu zemědělské půdy je to 25,2 % (Kulhavý a kol. 2007, Kulhavý 2016). Drenáž podporuje odtok zejména v plochých terénech (Gramlich a kol. 2018).

**Obrázek 2: Příklad vyústění drenáže do vodního toku**  
Zdroj: Fotografie autorky (2021)

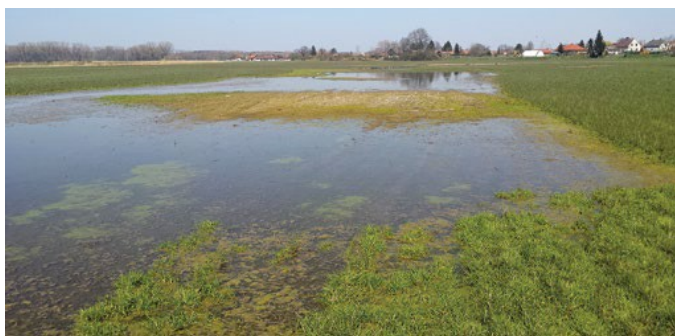
HOZ i POZ urychlují odtok vody z krajiny a snižují hladinu podzemní vody (HPV) na přilehlých pozemcích. Zvyšují a urychlují nástup povodňových maxim na vodních tocích. Fungují jako preferenční cesty pro odtok vody z plochy (Kulhavý a kol. 2007, Kuráž a Soukup 2004, Zajíček a kol. 2019c, Vybíral a kol. 2020). Vzhledem k tomu, že v minulosti byla drenáž zaváděna i v oblastech s normální HPV, v posledních letech, kdy se potýkáme se suchem, se projevuje drenáž nadměrným odvodněním (MZe ČR 2020).

**Obrázek 3: Zamokření půdy jako následek poškozené drenáže**

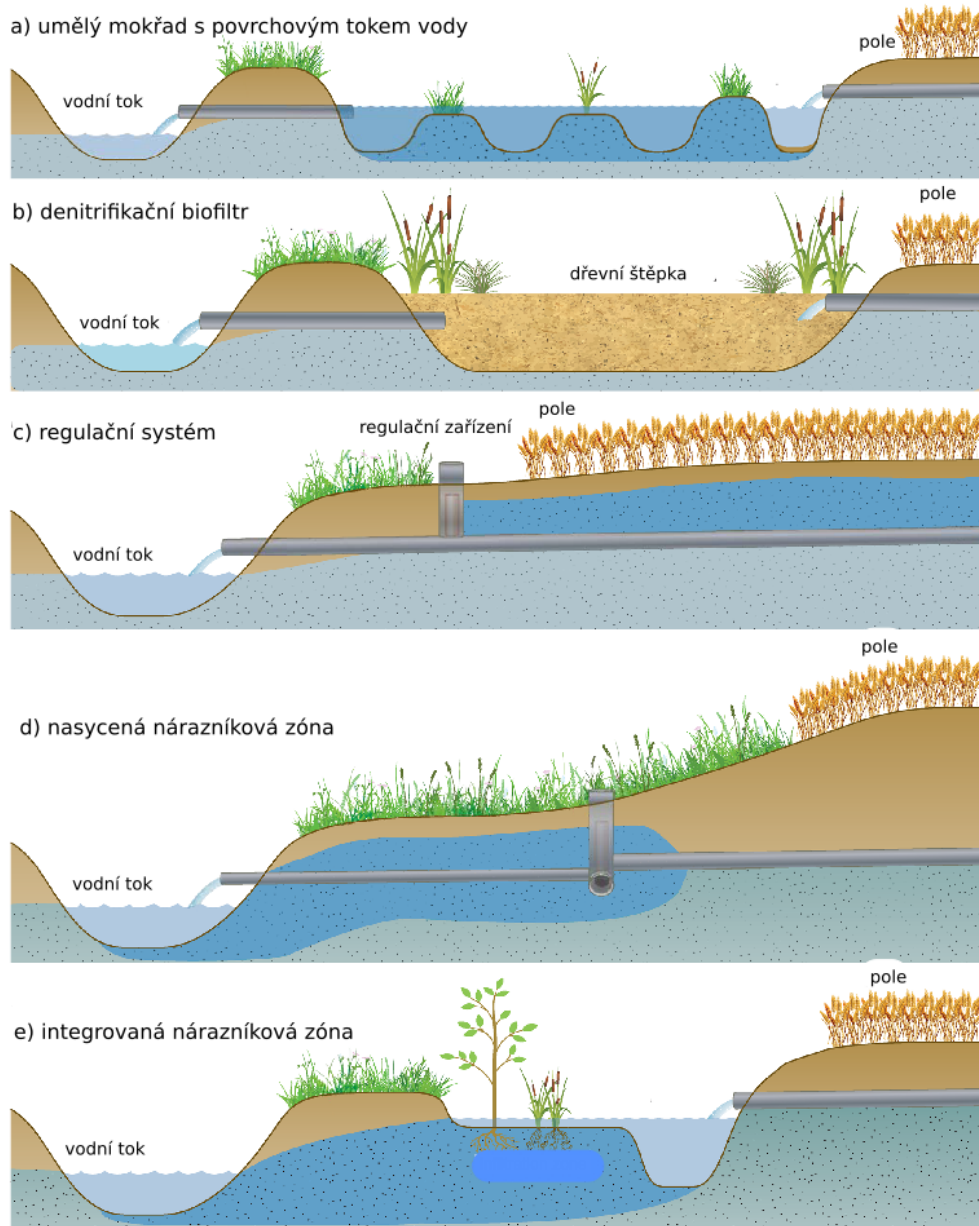
Podíl a množství polutantů odstraněných konkrétním opatřením je dle různých výzkumů značně variabilní a závisí na mnoha proměnných, jako jsou vlastnosti prostředí, využívání krajiny, roční období a srážkoodtokový režim (Pugliese a kol. 2020). Carstensen a kol. (2020) porovnával efektivitu vybraných opatření z lokalit po celém světě podle množství a podílu živin odstraněných z vody. Výběr údajů je uveden v Tabulce 1. Nejvyšší podíl  $\text{N-NO}_3^-$  z vody jsou schopny odstranit nasycené „buffery“ („saturated buffer zones“ – SBZ), a to 68 %, v čemž však není započítána voda, která je propouštěna rovnou do vodoteče. Při jejím započítání je to pouze 39 %. Více či rovno 40 %  $\text{N-NO}_3^-$  odstraní umělý mokřad s povrchovým tokem vody („free water surface constructed wetland“ – FWS CW), denitrifikační biofiltr („denitrification bioreactor/biofilter“ - DB) a regulační systém („controlled drainage“ - CD), přičemž CD má z nich nejvyšší efektivitu. Nejnižší efektivitu má integrovaná nárazníková zóna („integrated buffer zone“ - IBZ). Nejúspěšnější v odstraňování P jsou IBZ. Naopak CD fosfor spíše zadržují. Obrázek 4 představuje náčrtky pěti zmíněných opatření v pořadí FWS CW (část a), DB (b), CD (c), SBZ (d), IBZ (e). Podrobné popisy následují níže v podkapitolách.

**Obrázek 4: Schémata pěti porovnávaných adaptačních opatření**

Tzv. nasycená nárazníková zóna je jako nová metoda přestavena v článku od Jaynes a Isenhardt (2013) a dále Jacquemin a kol. (2020). Schematický náčrtek je na Obrázku 4, schéma d). Do vyvýšeného břehu je paralelně s vodotečí zabudováno potrubí vedoucí drenážní vodu, která by jinak vytékala rovnou do toku (Carstensen a kol. 2020). Voda je do „bufferu“ usměrněna formou řídicího boxu (Obrázek 13). Jaynes a Isenhardt (2013, s. 632) popisují, že „řídicí box je tvořen třemi komorami oddělenými dvěma přepážkami, které mohou být užity k nastavení vodní hladiny v prostřední komoře.“ Do první komory voda vtéká. Z prostřední komory odtéká do potrubí vedoucího „bufferem“. Při vysokém přítoku z pozemku přetéká voda i přes druhý přepad a dále z třetí komory do vodního toku. V případě potřeby rychlého odvodnění stačí vyjmout přepady. Nevýhodou je nutnost přítomnosti osoby, která toto provede. Délka trubky v „bufferu“ může být až několik set metrů, na koncích je zaslepená. Zadržaná voda nasycuje „buffer“. S rostoucí vzdáleností od zaústění drenáže do „bufferu“ byla pozorována snižující se koncentrace dusičnanů ve vodě. SBZ se hodí do terénu se sklonem 2–8 % (Jacquemin a kol. 2020, Jaynes a Isenhardt 2013, Carstensen a kol. 2020).

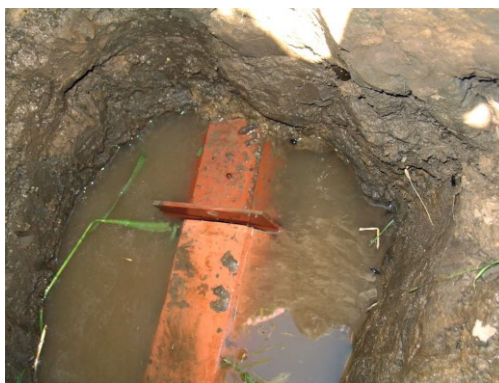
Za pozitivum eliminace odvodňovacích zařízení můžeme považovat ukončení potřeby jejich údržby. Negativem je definitivnost zákroku. V souvislosti s tím Kulhavý a kol. (2007) upozorňuje, že se může opět objevit potřeba intenzivnějšího zemědělství a odvodnění. Odstranění drenáží je finančně nákladné a jsou prováděny rozsáhlé zásahy na pozemku do hloubky, ve které je drenáž umístěna (Kulhavý a kol. 2020). Místo odstranění je vhodné zvážit použití některého z adaptačních opatření (Kulhavý a Fučík 2015). V případě snahy o zachování poškozené drenáže navrhuje Kulhavý a kol. (2020 s. 14) „provést celkovou rekonstrukci drenážního systému, což je uplatnitelné v malém rozsahu a jedná se o velmi nákladnou variantu.“ Ve srovnání s eliminačními opatřeními a rekonstrukcí je podle Kulhavého a kol. (2007) v praxi rozšířenější přístup „nic nedělat“, neboť je to přístup finančně nejdostupnější. Tímto způsobem je možné nechat drenáž spontánně dosloužit.

**Obrázek 5: Příklad instalace záslepky pro eliminaci fungování drenáže**  
Zdroj: Kulhavý a kol. (2015)

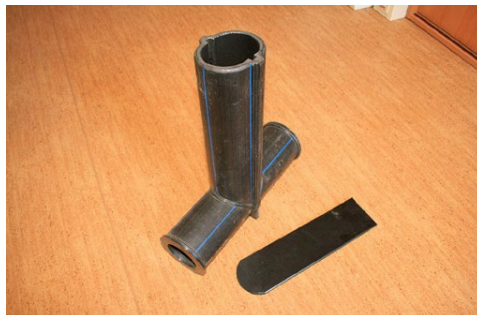
do potrubí vkládány retardační prvky ve tvaru obráceného T (Obrázek 6), čímž dochází ke vzduť vody na regulovanou výšku, jak je znázorněno na Obrázku 7. Hustota prvků je 4–12 na hektar. Další možností je **převod** soustředěných **drenážních vod** ze zamokřené do sušší plochy (Soukup a Kulhavý 2003, Kuráž a Soukup 2004, Carstensen a kol. 2020).

**Obrázek 6: Ukázka regulačního prvku ve tvaru obráceného T**  
Zdroj: Kulhavý a kol. (2020)

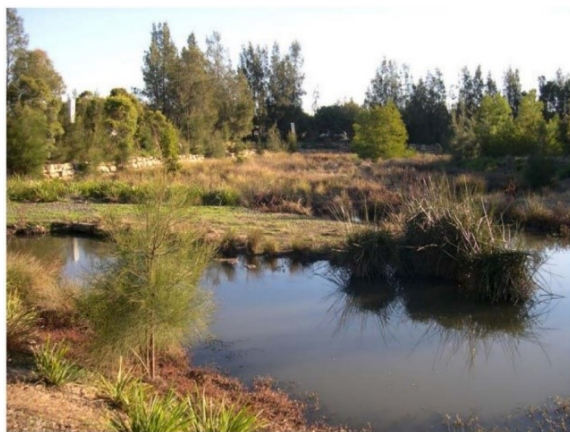
**Mokřady s povrchovým tokem vody** jsou v zahraniční literatuře známé jako FWS CW. Stávají se z vodní plochy, včetně hlubší (1–2 m) sekce vhodné pro sedimentaci, sekce s podmáčenou půdou a sekce porostlé vegetací (Obrázek 8, případně schéma a) na Obrázku 4), (Vymazal 2017, Maiga a kol. 2017). V provzdušněných místech blízko hladiny probíhá nitrifikace amoniakálního dusíku, a následně ve spodní anaerobní zóně denitrifikace  $\text{NO}_3^-$ . Živiny jsou odebírány také na produkci biomasy. Mokřady jsou efektivní v rozkladu organického znečištění díky mikrobiálním dekompozičním procesům (Vymazal 2011, Vymazal 2008).

**Obrázek 8: Mokřad s povrchovým tokem vody, příklad z Austrálie**  
Zdroj: Vymazal (2010)

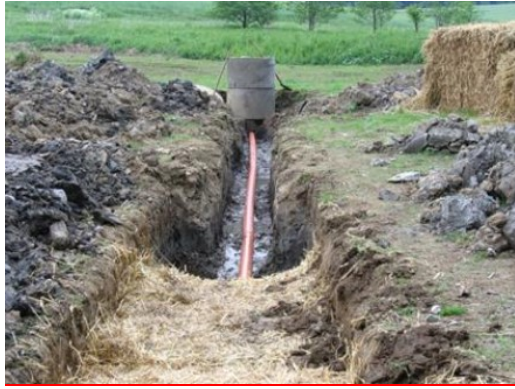
**Obrázek 11: Ukázka denitrifikačního biofiltru (lůžko)**  
Zdroj: Zajíček (2019a)

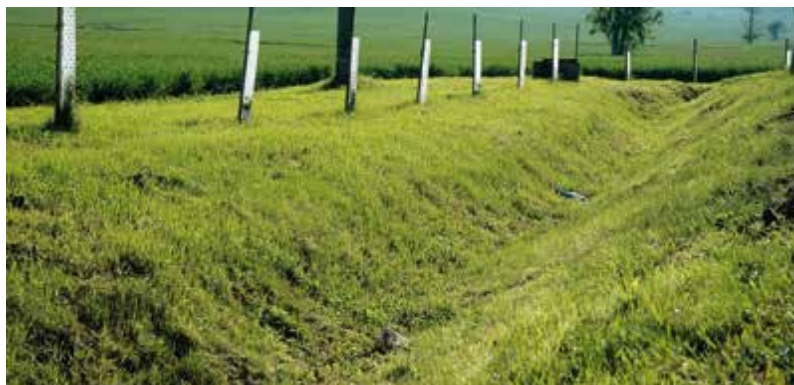
Protierozní opatření jsou cílena zejména na zmírnění dopadů srážkoodtokových situací, ale uplatní se i v období sucha. Do těchto opatření nebo jejich okolí může ústít drenáž. Dle Dzurákové a kol. (2017, s. 25) mají podpořit vsakování vody a zpomalovat a odvádět povrchový odtok, aby nenabyl síly schopné odnášet zeminu, zvýšit retenci a zkrátit dráhu povrchového odtoku. Toho bývá dosaženo krajinným pokryvem chránícím půdu před erozním účinkem kapek, návrhem optimálního tvaru pozemku a pomocí liniových biotechnických opatření (Uhrová a kol. 2016). Jedná se zejména o svodné, záchytné a „zasakovací příkopy (na Obrázku 12) a průlehy, hrázky doplněné průlehy, přehrážky v údolnicích, zasakovací pásy apod. Tyto prvky je vhodné doplnit o travnatý pás s doprovodnou zelení“ (Dzuráková a kol. 2017, s. 25). Remízy a meze je vhodné obnovit tam, kde byly před kolektivizací (Zajíček a kol. 2019e). Nasycené prostředí vzniklé zadržením vody vytvoří podmínky pro denitrifikaci, kterou lze podpořit dodáním kůry nebo slámy (Wicke a kol. 2015).

**Obrázek 12: Ukázka zatravněného zasakovacího příkopu**  
Zdroj: Dzuráková a kol. (2017)

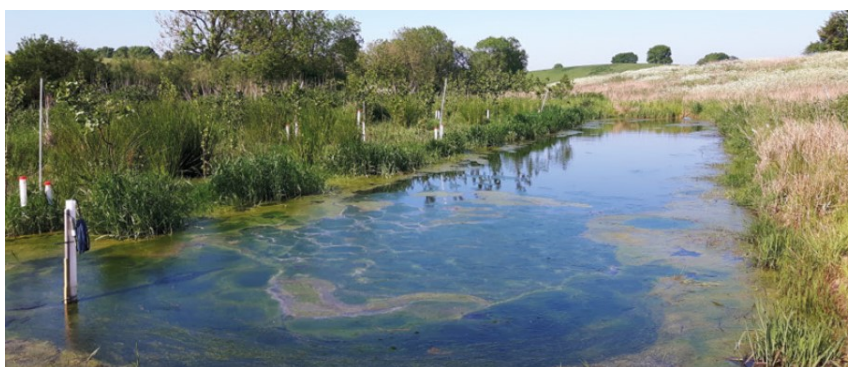
Zak a kol. (2018) a Zak a kol. (2019) představují tzv. „integrated buffer zone“ (integrovanou nárazníkovou zónu). Měla by být efektivnější než suchý „buffer“. Můžeme si ji prohlédnout výše na Obrázku 4 a níže na Obrázku 14. Voda z drenáže ústí do mělké tůně a z ní je přefiltrována přes břehovou zónu do vodního toku. Současně může být část vody odvedena z tůně přímo do recipientu pomocí další drenáže, a může být vybudován i prvek (studna) umožňující vypustit celou nádrž. „Buffer“ je tvořen převážně pískem a štěrkem s příměsí jílu. Efektivita denitrifikace je zvýšena přítomností dřevní štěpky jakožto zdroje C. Tyto materiály lze použít též na dno vodní nádrže. Rozloha celého systému se pohybuje mezi 250–800 m<sup>2</sup>, přibližně polovinou se podílí „buffer“ a polovinou tůň. Doba zdržení vody v modelovém projektu v Dánsku je 3–6 dní. Při přívalových srážkách nádrž zadrží určitý objem vody, čímž oddálí a sníží kulminaci průtoku, ale tato schopnost by neměla být přeceňována. Opatření je uplatnitelné v lokalitě se sklonem větším než 4 % (Carstensen a kol. 2020).

**Obrázek 14: Pohled na integrovanou nárazníkovou zónu**  
Zdroj: Zak a kol. (2019)

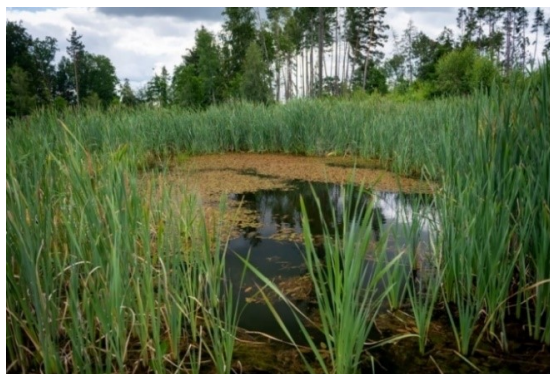
**Obrázek 18: Lesnovské mokřady**  
Zdroj: Adaptterraawards.cz

Na počátku projektu nebylo známo, že se v území nachází rozsáhlá odvodňovací síť. Pouhé zaslepení potrubí se ukázalo jako neefektivní, takže drenážní síť musela být odstraněna, aby voda nebyla okamžitě odváděna. Akumulace vody byla podpořena revitalizací vodního toku a tvorbou tůní (Obrázek 18, Adaptterraawards.cz). V jiném projektu z Adaptterraawards.cz, Systém malých tůňek a mezí k zadržování vody, byly hydromeliorace pouze zaslepeny, takže voda je v nich zadržována.

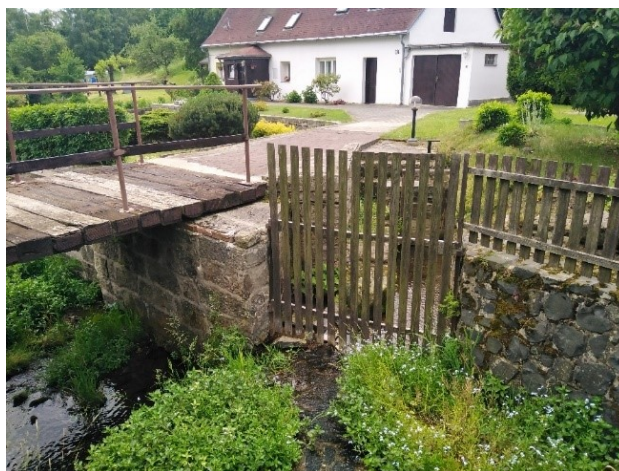
**Obrázek 23: Bifurkace, kterou se odděluje Klíšský potok od Jílovského**

Klíšský potok nezačíná pramenem, nýbrž umělou bifurkací Jílovského potoka, zbudovanou v 15. století s cílem nadlepšení průtoků v Klíšském potoce kvůli zásobování Ústí nad Labem vodou (libouchec.cz). Bifurkaci je možné si prohlédnout na Obrázku 23. Klíšský potok se v Ústí nad Labem

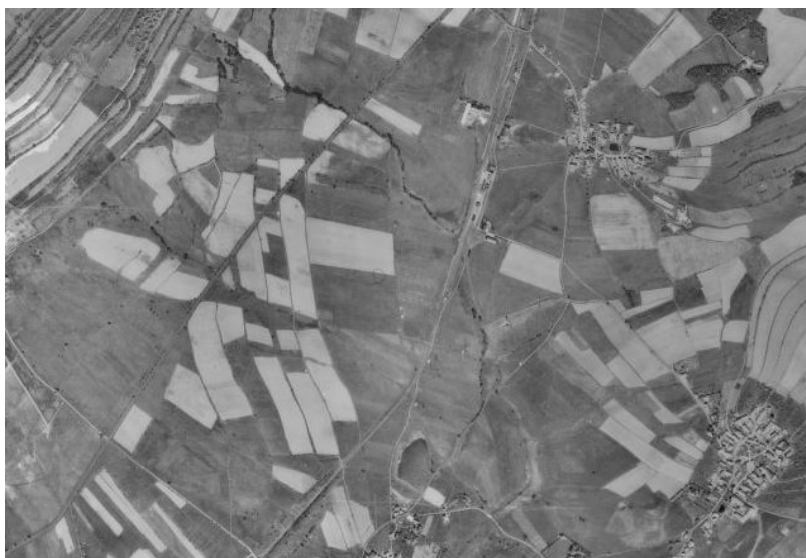
*Obrázek 27: Historické ortofoto (50. léta), pohled na revitalizovaný úsek Klíšského potoka  
Zdroj: CENIA*

Podle historického ortofota z 50. let, dostupného na Geoportálu CENIA (Obrázek 27) bylo okolí revitalizovaného úseku v době před vyrovnáním toku pokryto zemědělskou půdou a TTP. Pokryv měl mozaikovitý charakter, zemědělská půda byla členěna na menší plochy osázené různými plodinami. Nebyly přítomny téměř žádné remízy. Úzký souvislý pás keřovité vegetace se táhl podél Klíšského potoka. Obdobný ráz měla krajina v době II. a III. vojenského mapování (CENIA; Přílohy 5 a 6). Podle mapy II. vojenského mapování se prolíná orná půda s TTP. Roztroušené vegetace je málo. Rovněž III. vojenské mapování ukazuje na nízký výskyt mezí a remízů v krajině. Již jsou přítomny mnohé komunikace a osídlení, krajina je členitější než v současnosti.

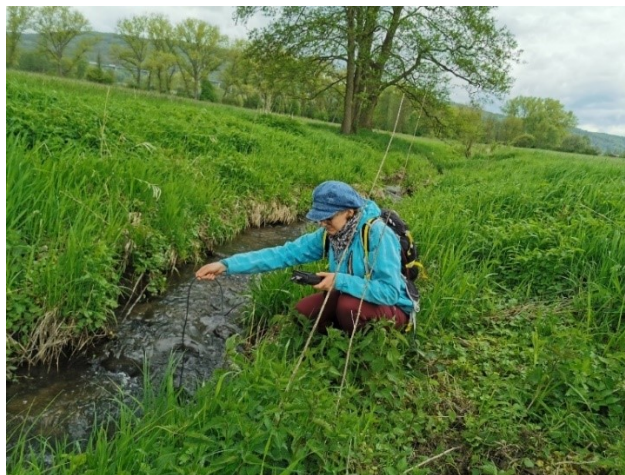
**Obrázek 33: Fotografie z terénního průzkumu na Klíšském potoce 27. 5. 2021**

Terénní průzkum v povodí Klíšského potoka proběhl ve dnech 12. 5. a 27. 5. 2021 (viz fotografie na Obrázku 33). V následujících podkapitolách jsou popsány jeho výsledky. Mapování při prvním průzkumu probíhalo proti směru toku, od říčního kilometru 11,310 do říčního kilometru 12,960, tedy od soutoku se Žďárským potokem k silnici I/13. Z toho důvodu jsou zájmové body číslovány v tomto směru. Při druhém výjezdu jsme postupovali po proudu. Při něm probíhala kontrola polohy zaznamenaných objektů a hledání dalších, avšak žádný další zájmový bod objeven nebyl.

Během dvou týdnů, které uběhly mezi prvním a druhým výjezdem, obrostlo okolí potoka vegetací, a to včetně vyústí odvodňovacích systémů, takže některé byly téměř skryté. Častou rostlinou byla kopřiva (také na Obrázku 33) pokrývající v některých oblastech pás široký i několik metrů na každou stranu potoka. Horní úsek toku mezi silnicí I/13 a železniční tratí je více obrostlý keřovitou až stromovitou vegetací než dolní úsek, kde je jeho okolí spíše zatravněné, avšak i zde se najdou místa obrostlá stromy, např. v okolí výustě d9pl. Podél HOZ se většinou táhne linie keřů. Některé části HOZ nejsou obklopeny žádnou vzrostlou vegetací. Na podmáčených úsecích narazíme na rákosy.

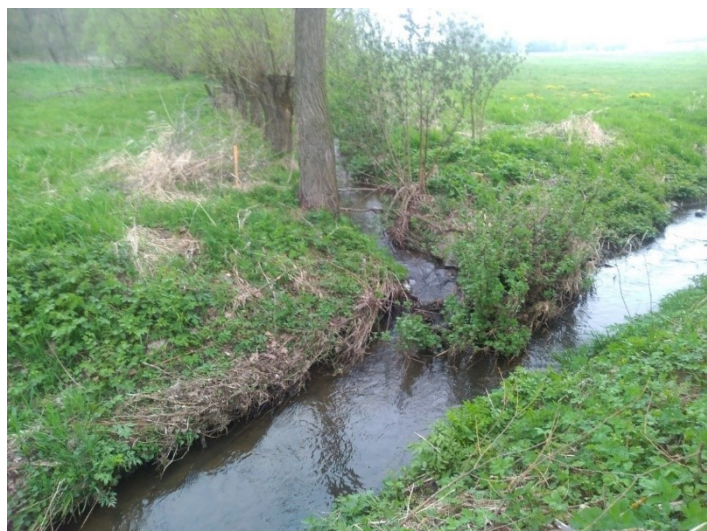
**Příloha 11: Výúst odvodnění do Klíšského potoka d0pp (povrchová, z pravé strany)**  
Zdroj: Fotografie autorky (2021)

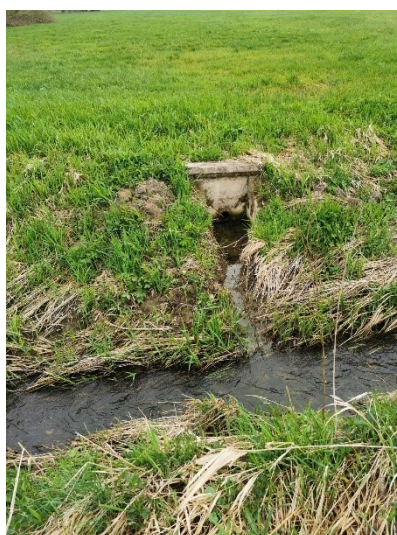
**Příloha 12: Výúst odvodnění do Klíšského potoka d1tp (zatrubněná, z pravé strany)**  
Zdroj: RNDr. Milada Matoušková, Ph.D. (2021)

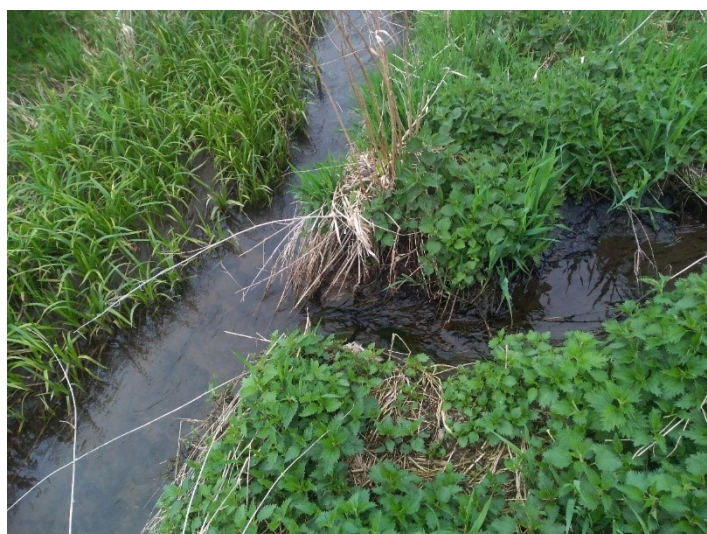
**Příloha 13: Výúst odvodnění do Klíšského potoka d2pl (povrchová, z levé strany)**  
Zdroj: Fotografie autorky (2021)

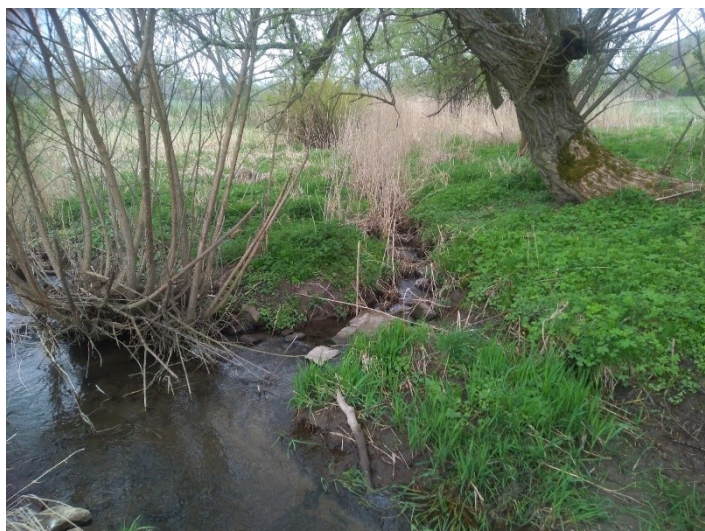
**Příloha 14: Výúst odvodnění do Klíšského potoka d3pl (povrchová, z levé strany)**  
Zdroj: Fotografie autorky (2021)

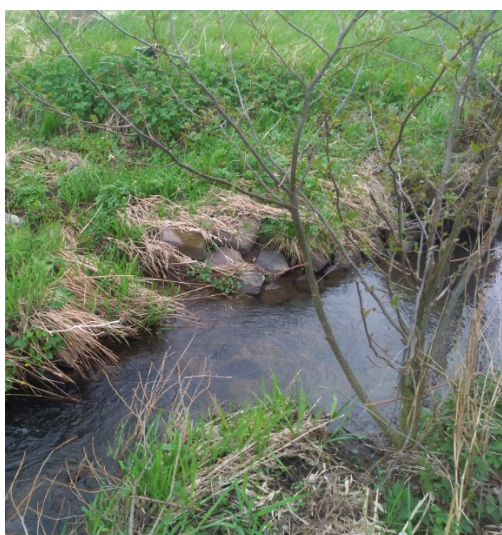
**Příloha 15: Výúst odvodnění do Klíšského potoka d4pl (povrchová, z levé strany)**  
Zdroj: Fotografie autorky (2021)

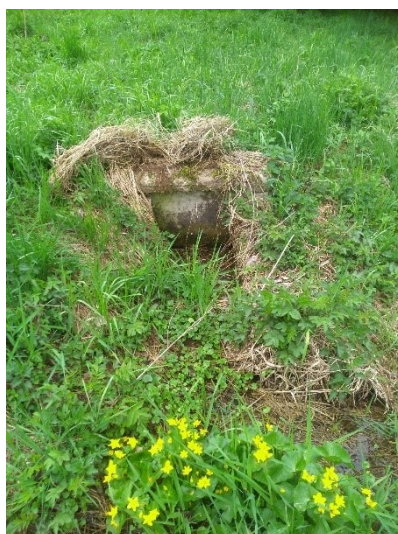
**Příloha 16: Výúst odvodnění do Klíšského potoka d5tl (zatravněná, z levé strany)**  
Zdroj: Fotografie autorky (2021)

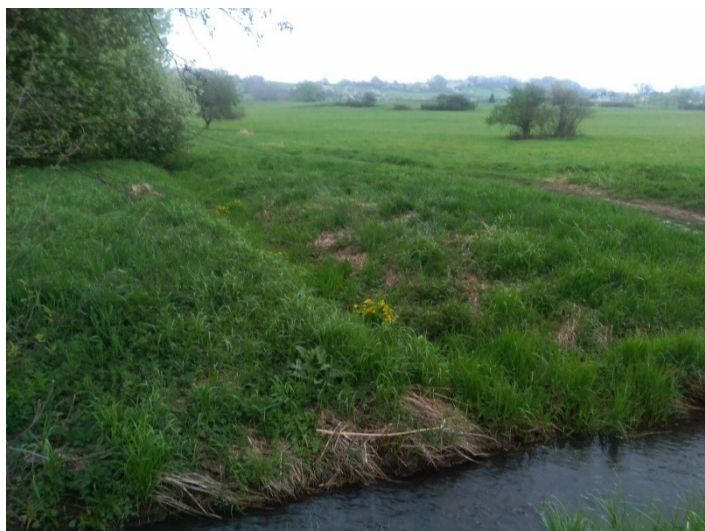
**Příloha 17: Výúst odvodnění do Klíšského potoka d7pl (povrchová, z levé strany)**  
Zdroj: Fotografie autorky (2021)

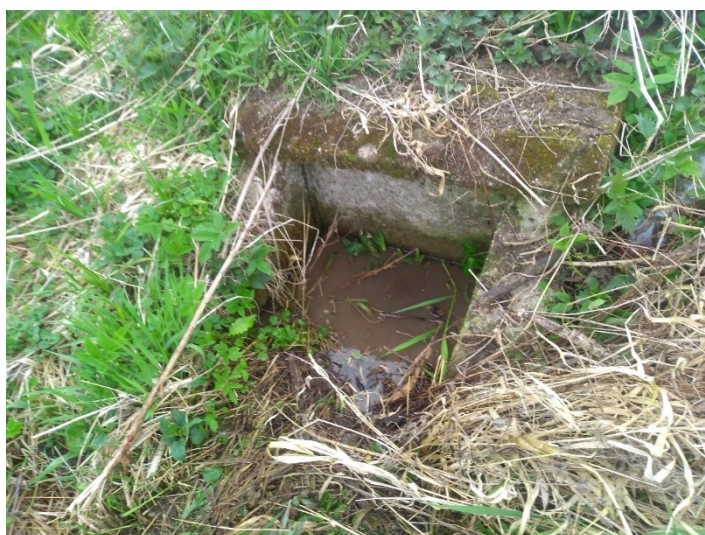
**Příloha 18: Výúst odvodnění do Klíšského potoka d8tl (zatrubněná, z levé strany)**  
Zdroj: Fotografie autorky (2021)

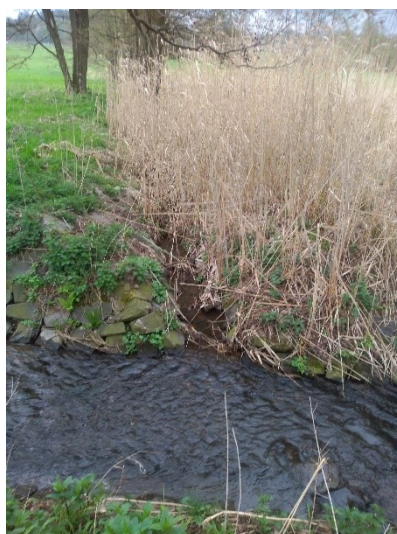
**Příloha 19: Výúst odvodnění do Klíšského potoka d9pl (povrchová, z levé strany)**  
Zdroj: Fotografie autorky (2021)

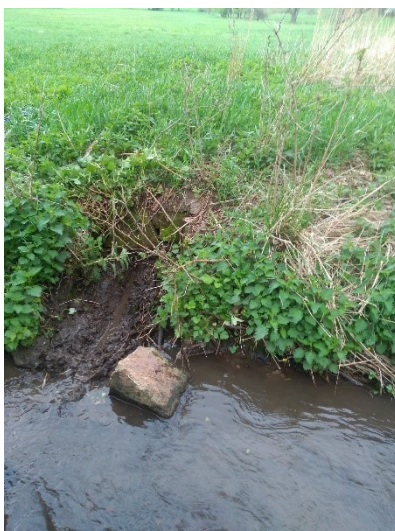
**Příloha 20: Výúst odvodnění do Klíšského potoka d10tl (zatrubněná, z levé strany)**  
Zdroj: Fotografie autorky (2021)

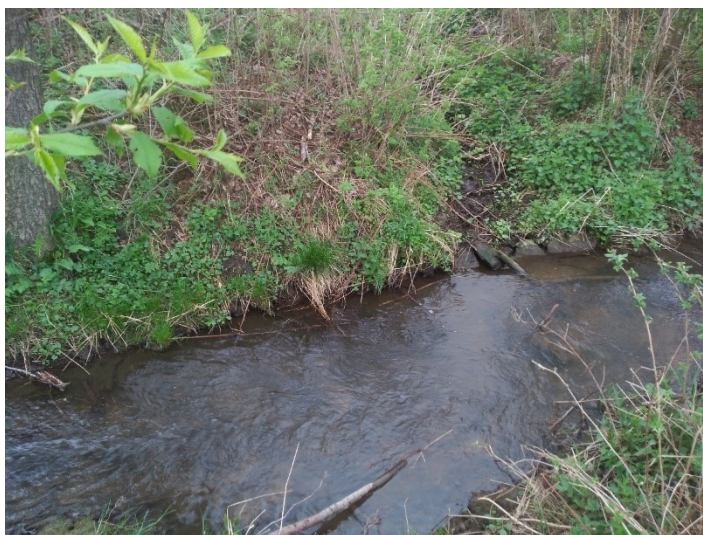
**Příloha 21: Výúst odvodnění do Klíšského potoka d11pl (povrchová, z levé strany)**  
Zdroj: Fotografie autorky (2021)

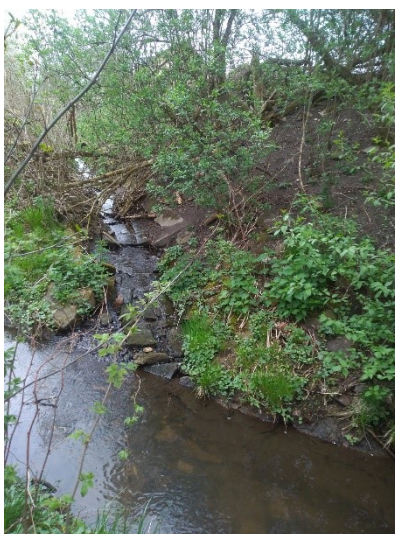
**Příloha 22: Výúst odvodnění do Klíšského potoka d12pl (povrchová, z levé strany)**  
Zdroj: Fotografie autorky (2021)

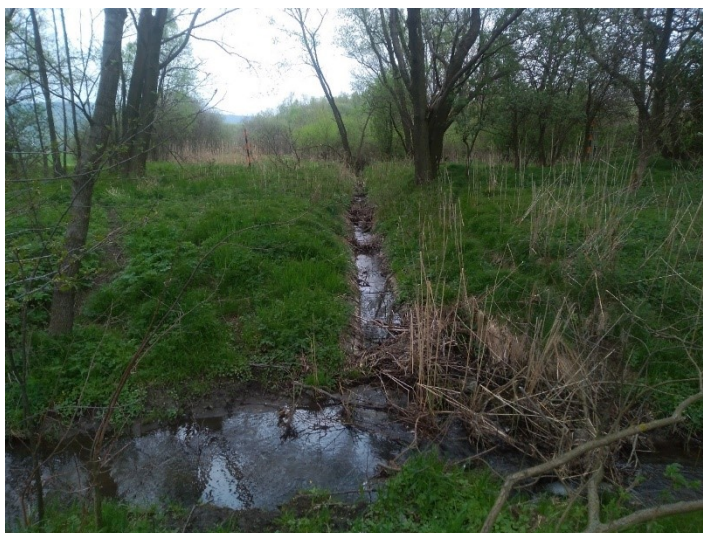
**Příloha 23: Výúst odvodnění do Klíšského potoka d13pl (povrchová, z levé strany)**  
Zdroj: Fotografie autorky (2021)

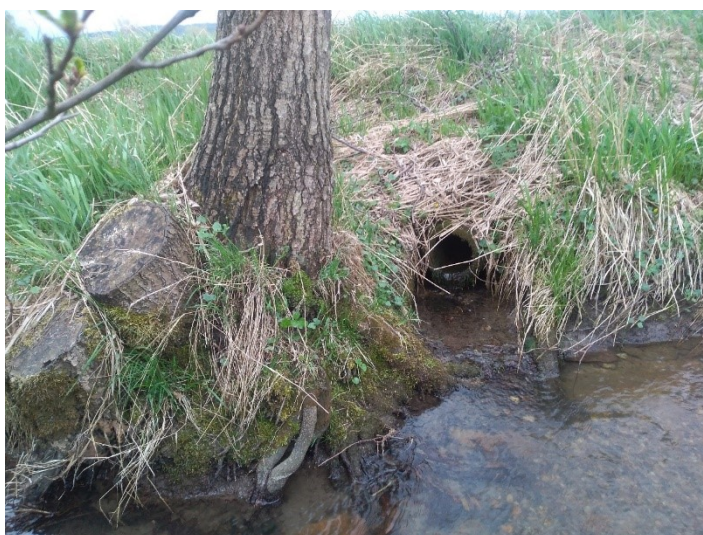
**Příloha 24: Výúst odvodnění do Klíšského potoka d14tp (zatrubněná, z pravé strany)**  
Zdroj: Fotografie autorky (2021)

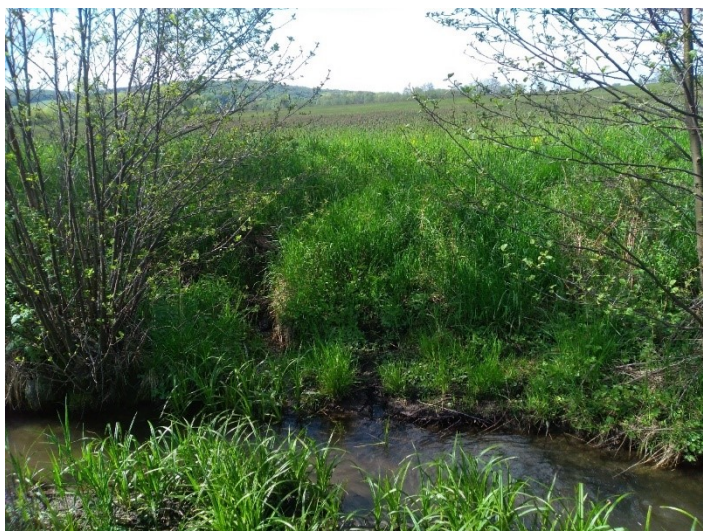
**Příloha 26: Výúst odvodnění do Klíšského potoka d16pp (povrchová, z pravé strany)**  
Zdroj: Fotografie autorky (2021)

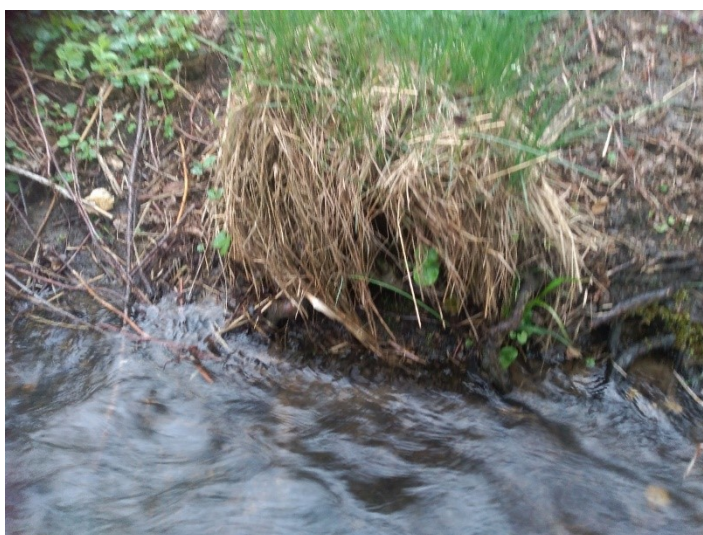
**Příloha 27: Výúst odvodnění do Klíšského potoka d17tl (zatrubněná, z levé strany)**  
Zdroj: Fotografie autorky (2021)

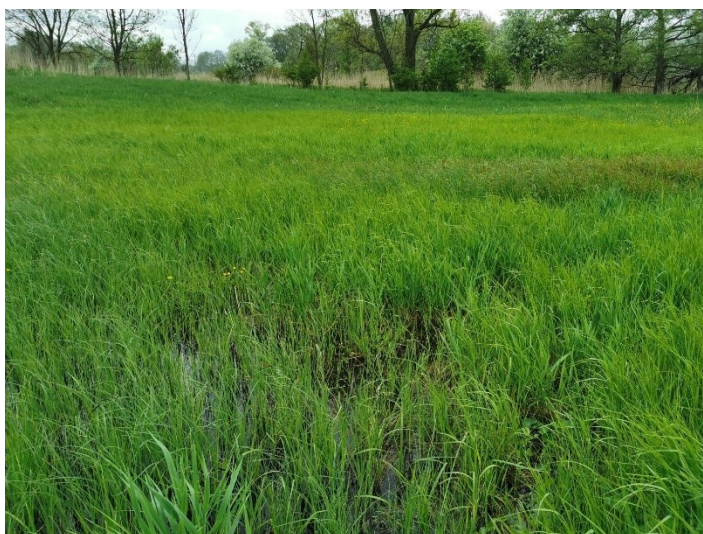
**Příloha 28: Zamokření v blízkosti Klíšského potoka**  
Zdroj: RNDr. Milada Matoušková, Ph.D. (2021)
