**Hodnocení říčního systému povodí Odlezelského (Mladotického)  
jezera jako potenciálního zdroje pro transport splavenin**

**Evaluation of the river system of the Odlezelské (Mladotické) Lake basin as a potential  
source for sediment transport**

Bakalářská práce

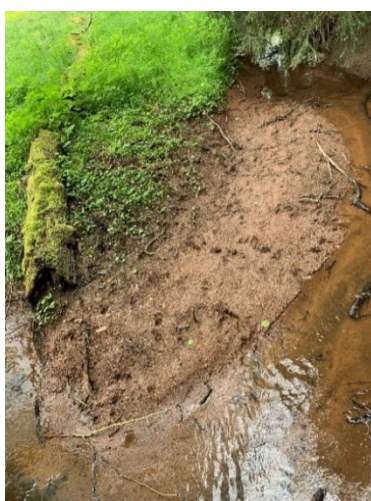
**Obr. 1:** Písčité vrcholové lavice (foto autor)

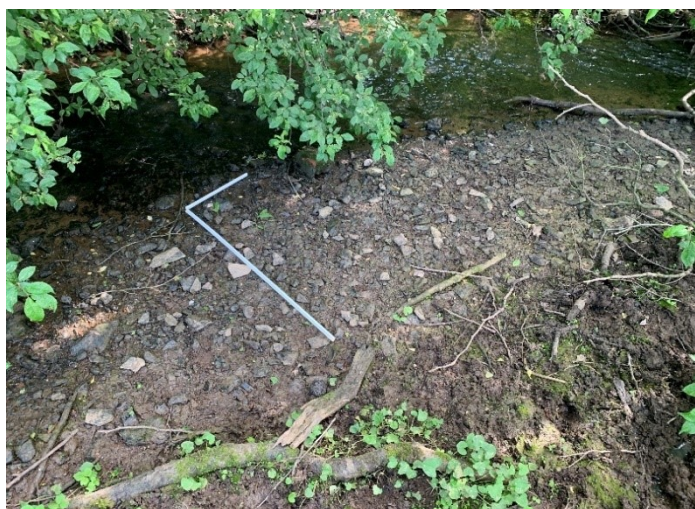
**Obr. 2:** Štěrková střídavá lavice (foto autor)

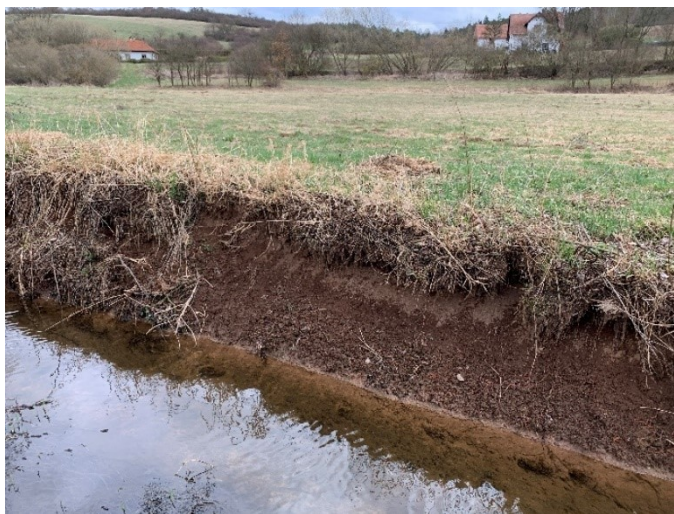
**Obr. 3:** Břehová nátrž na Mladotickém potoce (foto autor)

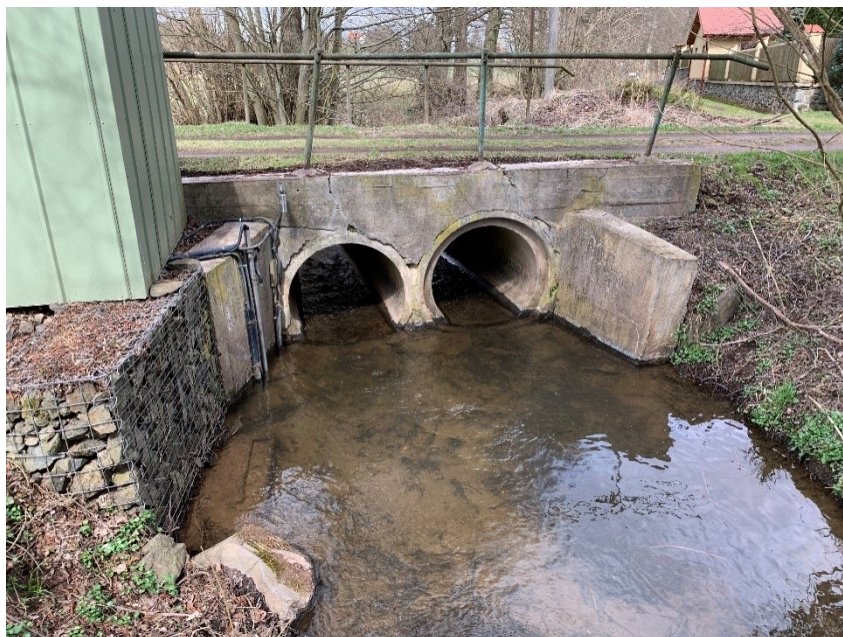
**Obr. 11:** Hydrologická stanice na Mladotickém potoce v obci Přehorov (foto autor)

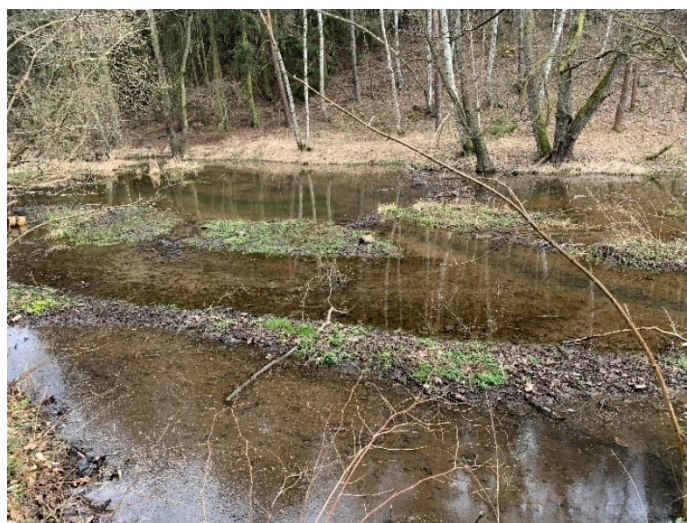
**Obr. 13:** Delta Mladotického potoka před ústím do Odlezelského jezera (foto autor)

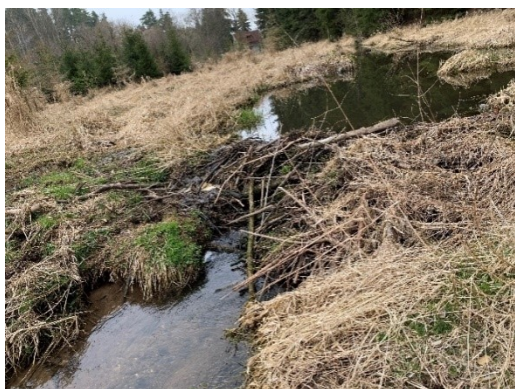
**Obr. 14:** Bobří hráz na Mladotickém potoce (úsek ml-04) (foto autor)

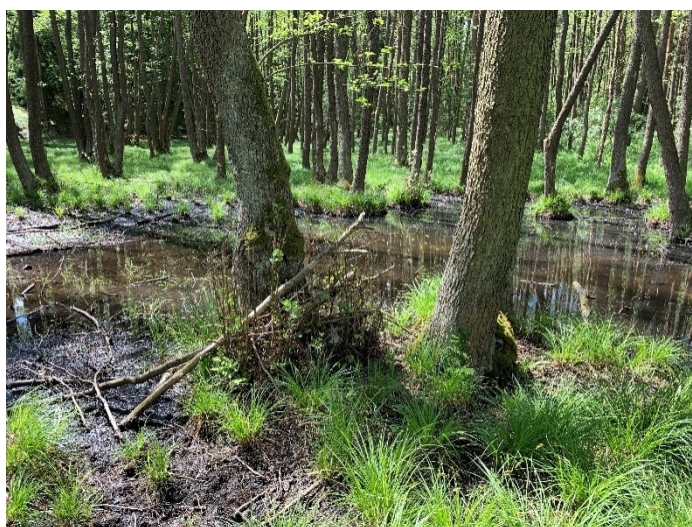
**Obr. 16:** Přírodní vodní nádrž na Žihelské potoce mezi úseky zi-12 a zi-13 (foto autor)

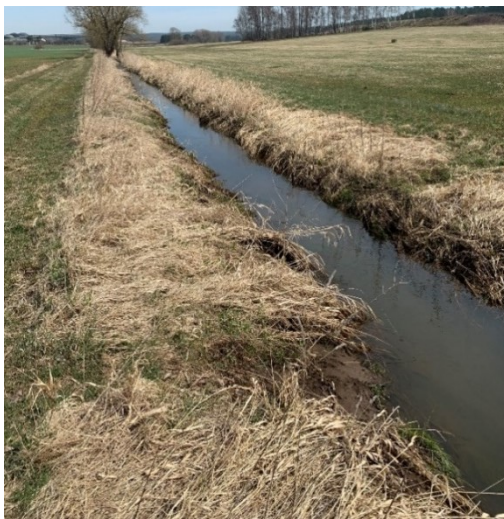
**Obr. 20:** Napřimený úsek Mladotického potoka (foto autor)

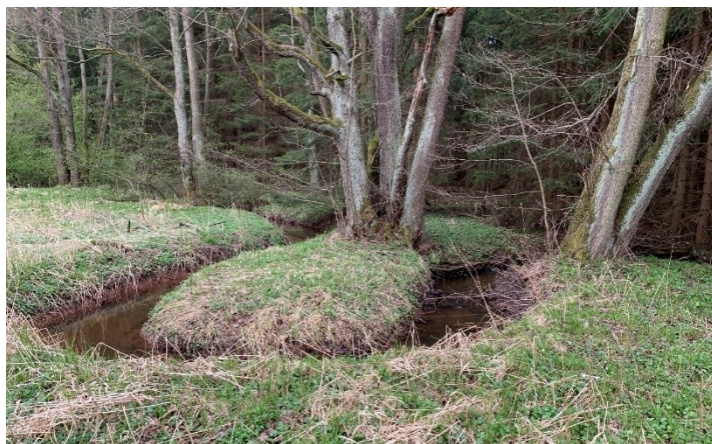
**Obr. 21:** Meandrující úsek Mladotického potoka (foto autor)

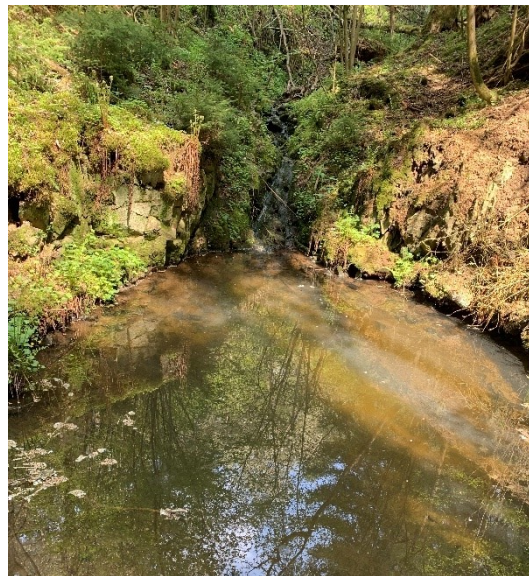
**Obr. 24:** Sekvence stupňů a tůň na Potvorovském potoce

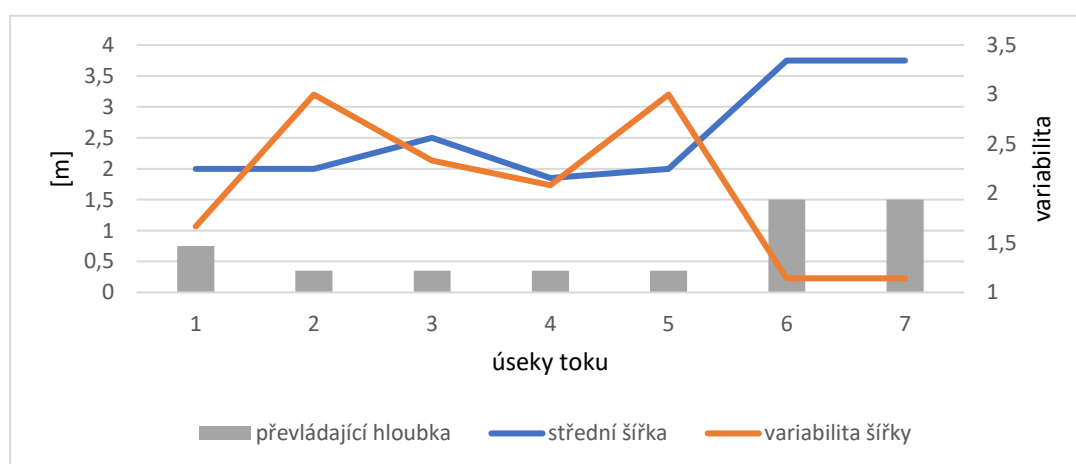
**Obr. 25:** Morfo-metrické charakteristiky Bílovského potoka

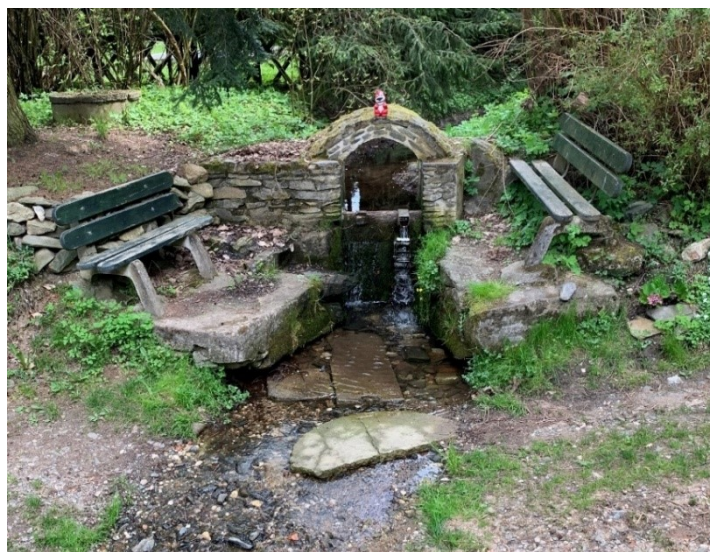
**Obr. 29:** Stupeň omezující průchodnost Potvorovského potoka v Obci Přehořov (foto autor)

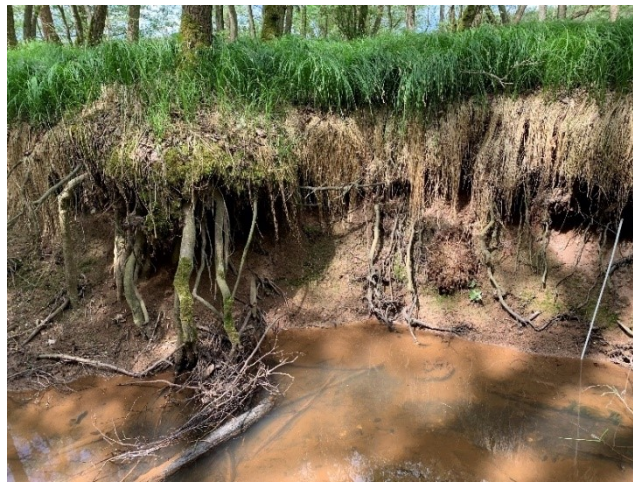
**Obr. 34:** Rozsáhlá břehová nátrž úseku ml-25 (foto autor)
