**Stavebně-historický průzkum venkovské
usedlosti Harazim čp. 29 v Rájově (obec
Zlatá Koruna)**

STAVEBNĚ-HISTORICKÝ PRŮZKUM VENKOVSKÉ USEDLOSTI HARAZIM ČP. 29

Typ průzkumu: standardní nedestruktivní stavebně-historický průzkum

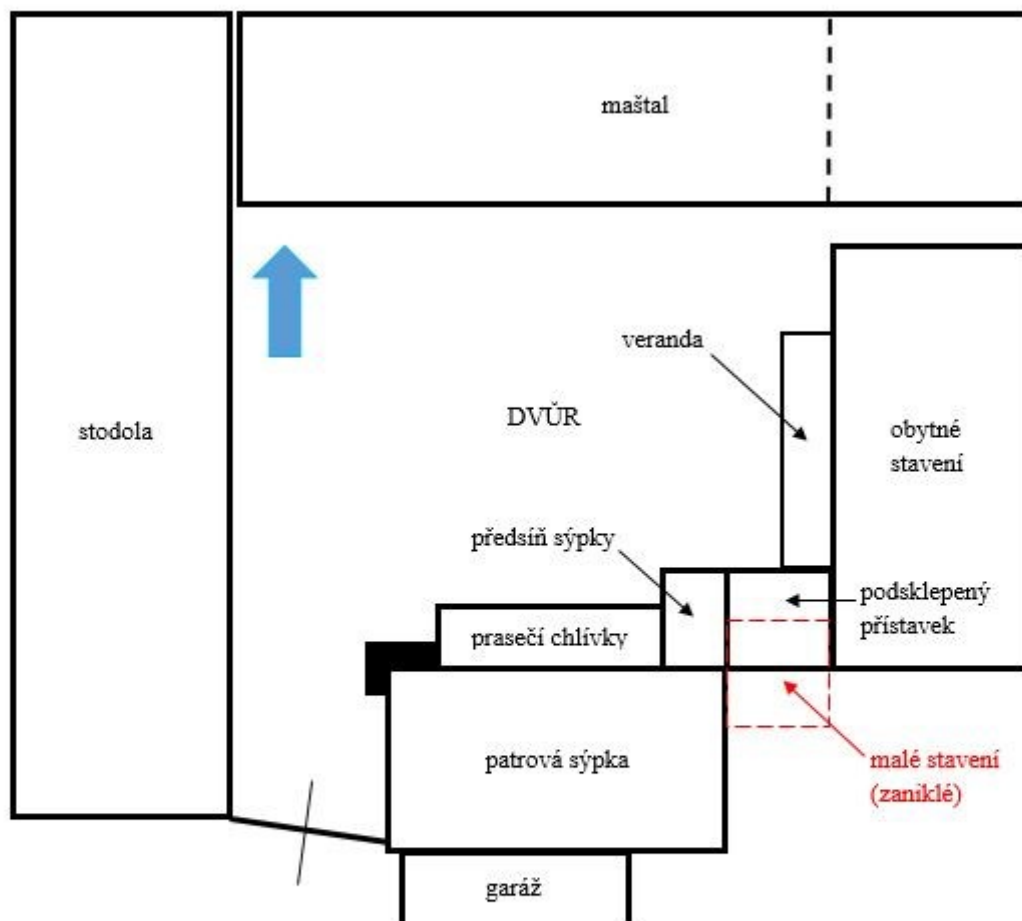
Hospodářská usedlost je z dispozičního hlediska příkladem tzv. čtyřstranného dvora,⁶² a tedy se sestává ze čtyř solitérních budov svírajících zhruba čtvercový dvůr [1-9].

Níže je základní schéma dispozice usedlosti a pojmenování hlavních objektů:

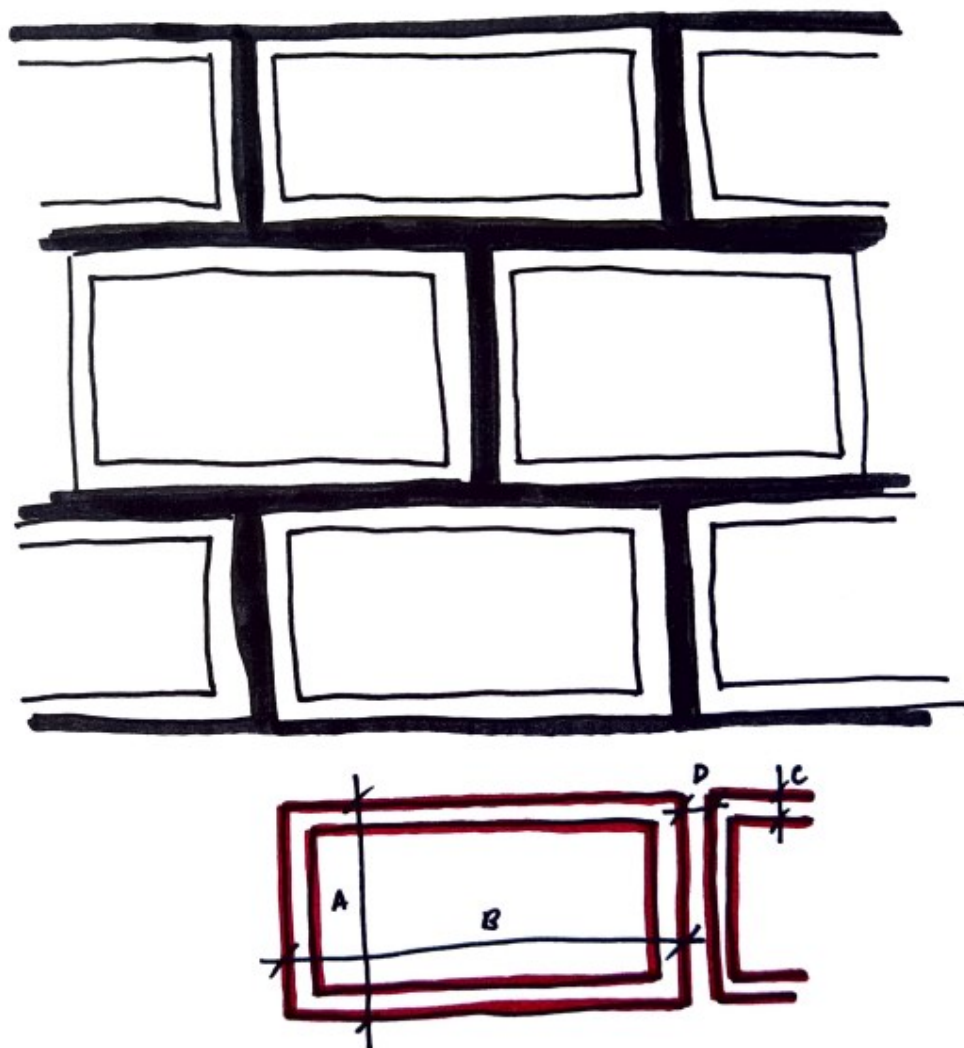
Podoba sgrafitového kvádrování, schéma. Jednotlivé obdélníky mají rozměry 102 x 56 cm (výška A, šířka B), jak stezka mezi kvádry, tak vzdálenost mezi okrajem kvádrů a rytou linkou c. 2,5–3 cm (C, D).

Vnější plášť sýpky je prostý, dříve zdobený pásy rozměrného sgrafitového kvádrování. Ve východním štítu se dochovala omítková kartuše s letopočtem 1863. V obou štítech, západním i východním, jsou proražena drobná mírně obdélná větrací okénka. V západní průčelní stěně je dodnes zachováno čtvercové okno se segmentovým záklenkem, vedoucí do prvního patra. Analogické je dnes zazděno i ve východní průčelní zdi a v západní části zdi jižní prvního patra. V severní stěně prvního patra sýpky jsou dále proražena dvě čtvercová okna. Ve východním úseku jižní stěny prvního patra je proraženo malé štěrbinové okno, stejně tak jsou původní drobná a zazděná okna s ostěním z plochých kamenů zřetelná ve východním úseku severní stěny a ve středu východní stěny přízemí. Na plášti sýpky se tak relativně nepravidelně objevují

Po své dostavbě během 1. čtvrtiny 17. století byl vnější plášť sýpky vyzdoben rozsáhlým sgrafitovým kvádrováním. Na fotografii z roku 1976 byla výzdoba velmi fragmentárně zachycena na západním průčelí sýpky, průzkumem nově doložena na straně jižní. Dle sdělení pamětnice se kvádrování nacházelo i na straně severní, tj. nádvorní. Sýpka byla tedy zdobena nejen na uplatňujících se pohledových stranách, ale pravděpodobně celá. I toto zjištění dokládá dnes zapomenutý význam usedlosti, popř. prostředky a ambice tehdejšího majitele (pravděpodobně Václava Severy, zem. 1620).

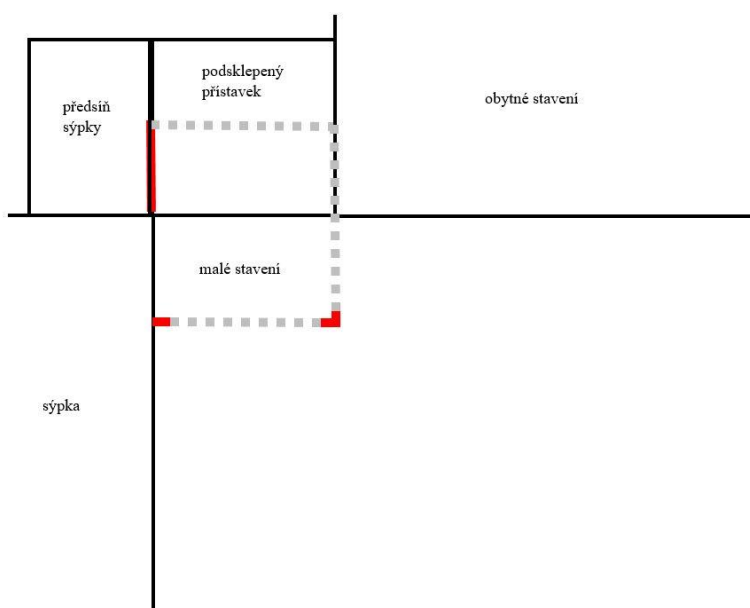
c) v západní stěně *podsklepeného přístavku* je zřetelný vertikální zlom, který se zhruba ve 170 cm nad současným terénem skarpovitě zesiluje k severu. Nad tímto zalomením se po celé výšce zdiva uplatňuje zhruba 1-3 cm hluboký úskok zdiva, zakončený odlišnou korunní římsou než u zbytku přístavku. Je pravděpodobné, že se jedná o pozůstatek západní stěny někdejšího přístavku, jehož spodní úroveň zdiva byla v reakci na svažitý terén skarpovitě zesílena, a který tak byl z části pojat do mladší přístavby podsklepeného přístavku [16].

Schéma pozice malého stavení viz níže:

Teprve po jeho ubourání byla mezera mezi obytným stavením a sýpkou vyplněna *podsklepeným přístavkem*, jehož patro bylo průchodem propojeno se světnicí. Vzniklá místnost, snad během mladších rekonstrukcí 1. poloviny 20. století sklenutá dvojicí segmentových (stájových) kleneb, se k jihu uplatňuje jako přízemní a její jižní okno tvoří onu nejzápadnější okenní osu jižní linie obytného stavení. Ze dvora se přístavek uplatňuje jako patrový, kdy byl v přízemí podsklepen valeně klenutým sklepem. Právě kolize drobného otvoru násypného v jeho jižní stěně s úsekem základového zdiva zaniklého *malého stavení* mj. dokládá jeho pozdější vznik a relativně nízké stáří (k zániku starší kompozice a výstavbě současného podsklepeného přístavku došlo nejspíše během výše zmíněných rekonstrukcí v roce 1863, příp. 1864).

K pochopení stavební posloupnosti původní kompozice sýpky a *malého stavení* se jako zásadní jeví způsob jeho srůstu s jejím severovýchodním nárožím. Při pohledu z interiéru předsíně je zřejmé, že vnitřní hrana východní stěny sýpky je ve stejné linii jako vnější hrana západní stěny zaniklého stavení. Z povahy této situace se zdá, že snad mohla být západní stěna zaniklého stavení protažením východní stěny sýpky, s jejíž výstavbou by tedy byla současná. Zazděné přízemní okno ve východní průčelní stěně sýpky s objemem zaniklého stavení nekoliduje, a tedy současnosti objektů neodporuje. Liniová návaznost mezi nimi je přinejmenším hodna zvýšeného zájmu a hovoří pro hypotetické určení sýpky a malého stavení za sobě současné — stejně tak je ale otázkou, čím byly motivovány rozsáhlé zásahy do západních plášťů obou stěn, kde jsou zřetelné *cihelné plomby*. Malé stavení by se svou skarpovitě řešenou severní průčelní stěnou plnilo pro sýpku analogickou roli jako severozápadní nárožní skarpovitě zešíkmený opěrák.

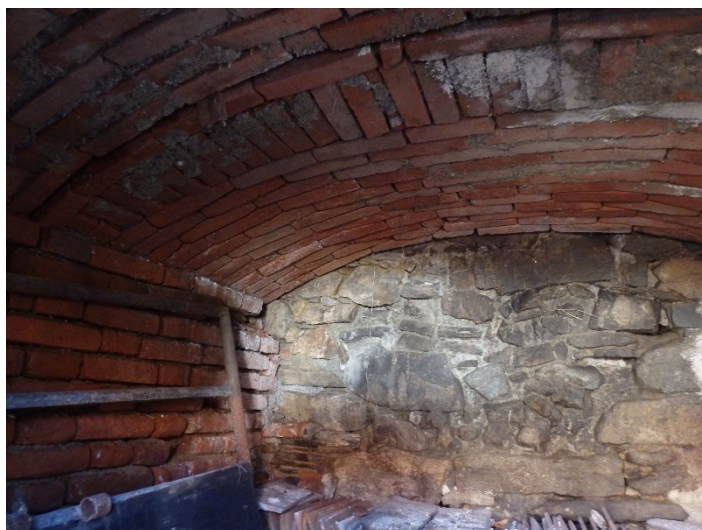
Stav: klenba zachovalá, pultová střecha sesutá, celkový stav přístavby špatný

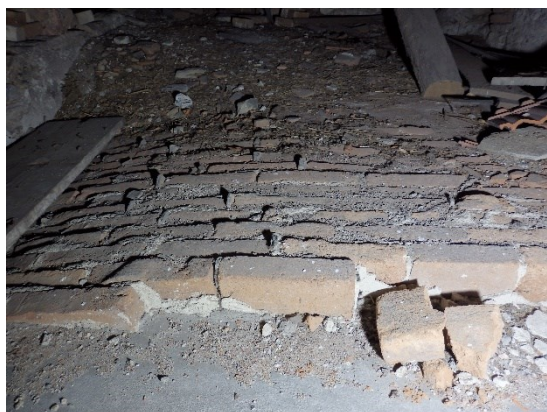
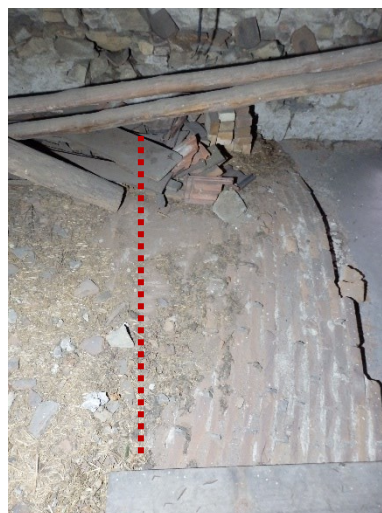
**VYBRANÉ HODNOTNÉ PRVKY A
KONSTRUKCE HD3**

Stav: dobrý

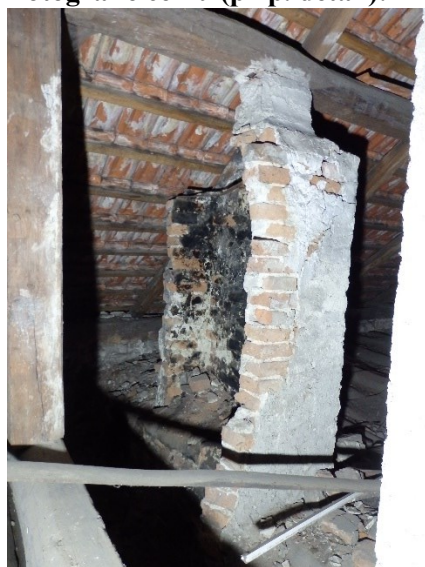
**VYBRANÉ HODNOTNÉ PRVKY A
KONSTRUKCE HD9**

Stav: fragment

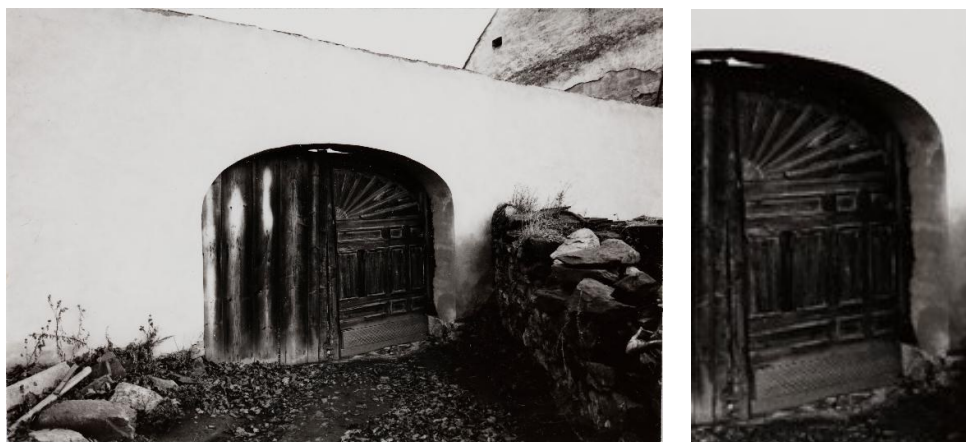
**VYBRANÉ HODNOTNÉ PRVKY A
KONSTRUKCE HD38**

Stav: **ZANIKLÉ** (známé z fotografické dokumentace z roku 1988, fotografie součástí doplňkového evidenčního listu, dnes ÚOP NPÚ v Českých Budějovicích)

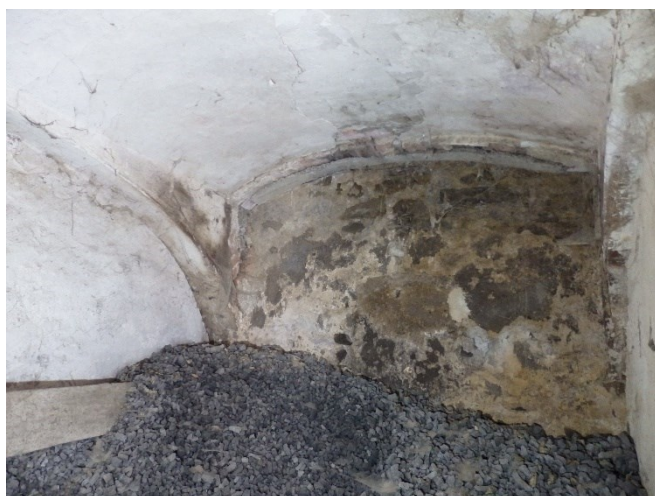
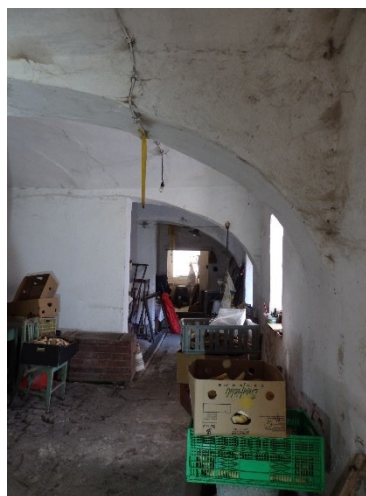
Stav: zachovalý, západní pole východní části budovy z části prosté omítky, místy zřetelné cihelné náběhy v kapsách obvodových stěn (lomové zdivo).

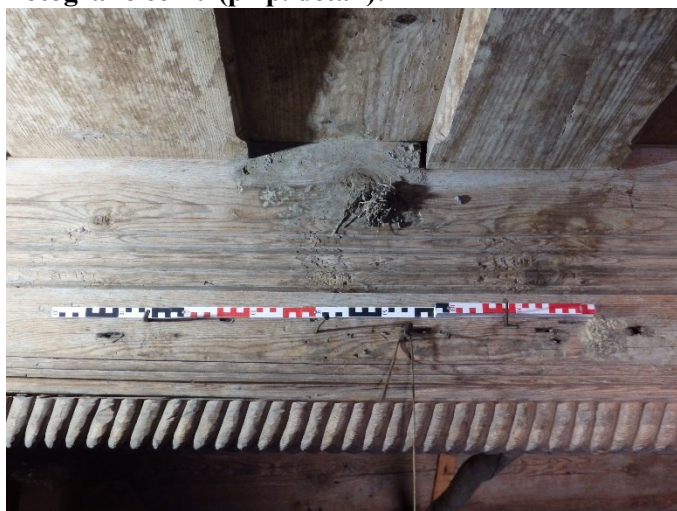
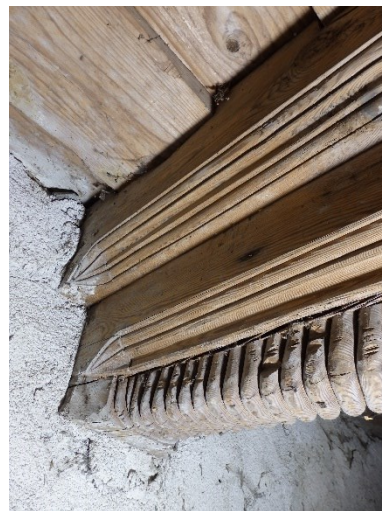
**VYBRANÉ HODNOTNÉ PRVKY A
KONSTRUKCE HD20**

Stav: velmi dobrý, dotčen mladšími zásahy (zatlučené hřebíky), kryt záklopovým stropem. Suchý.

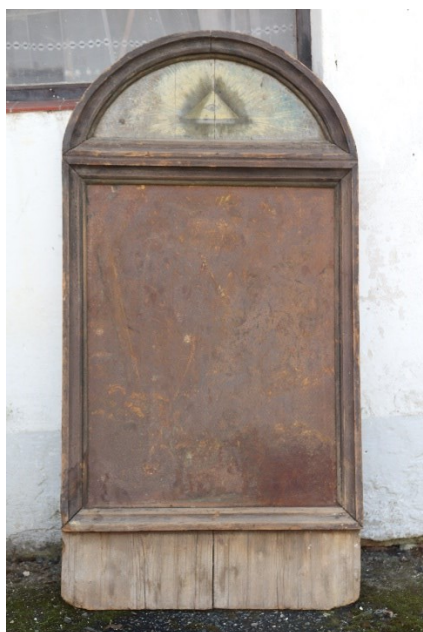
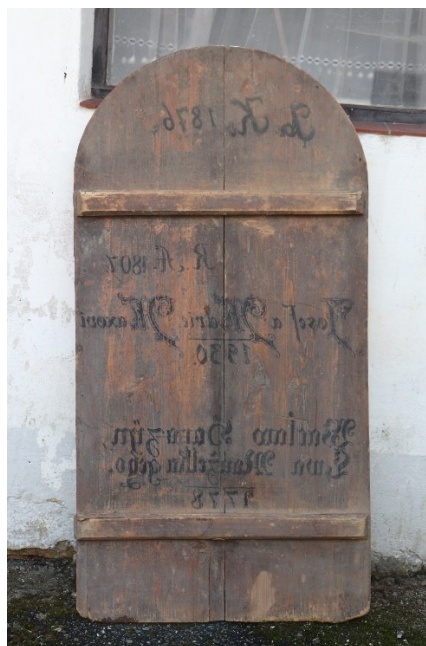
**VYBRANÉ HODNOTNÉ PRVKY A
KONSTRUKCE HD37**

Stav: havarijní, současná snaha o restaurování

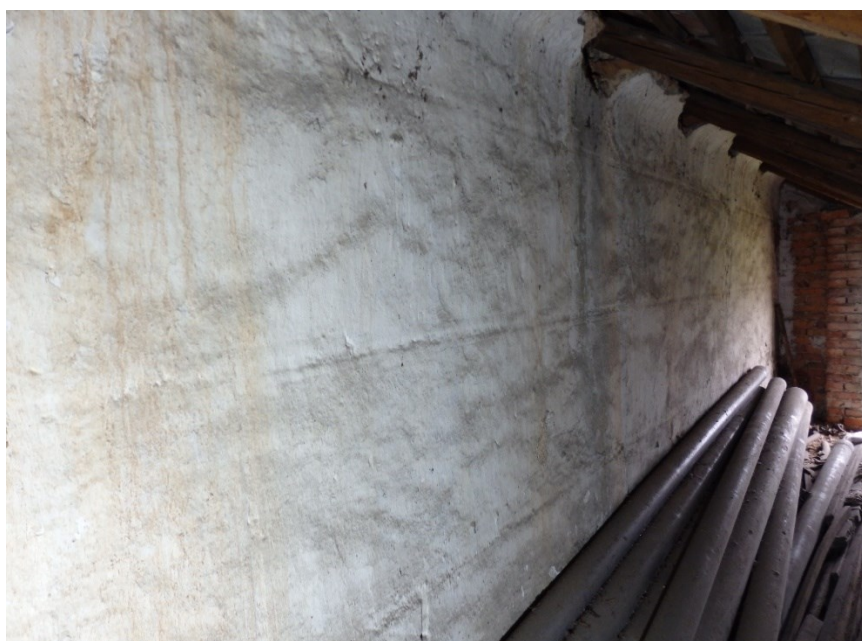
**VYBRANÉ HODNOTNÉ PRVKY A
KONSTRUKCE HD11**

Stav: omítnuto mladším nátěrem omítky, stále zřetelná, dnes ukrytá před deštěm

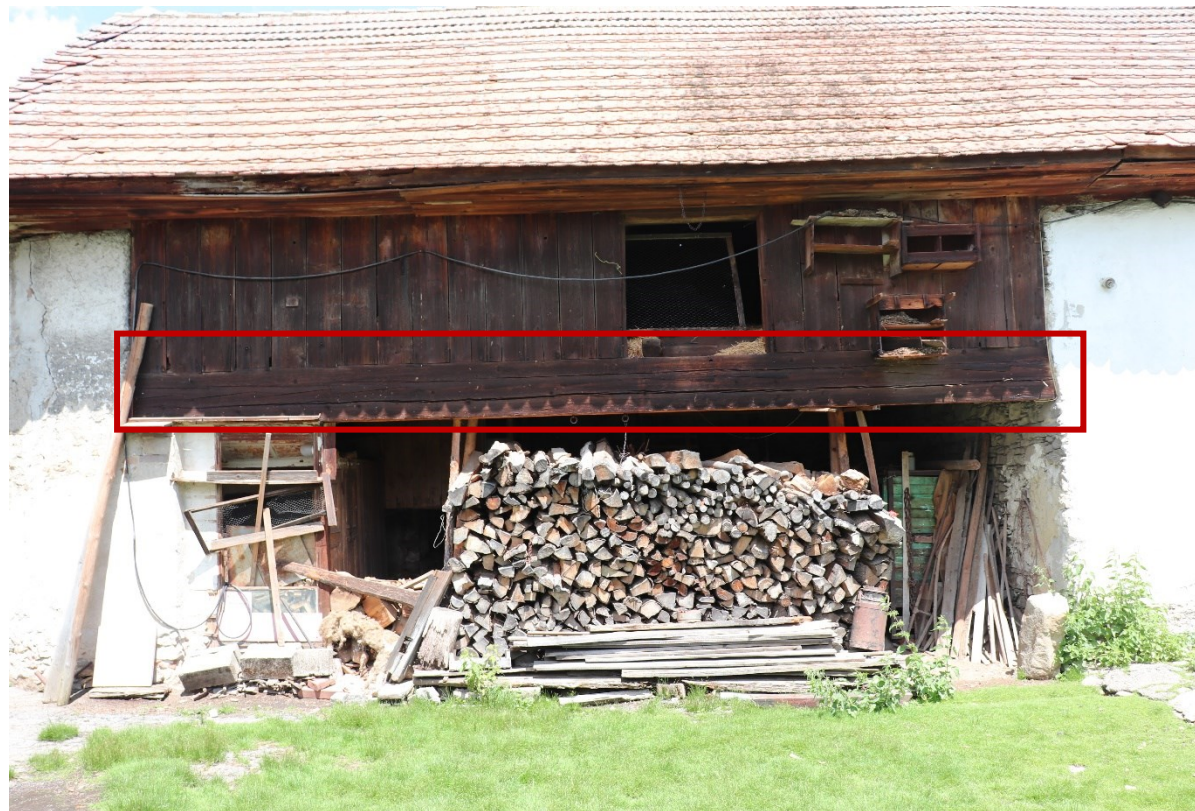
**VYBRANÉ HODNOTNÉ PRVKY A
KONSTRUKCE HD33**

Stav: velmi dobrý, trámy suché, nenapadené
