UNIVERZITA KARLOVA V PRAZE

**Vodovodní a odvodňovací systém
břevnovského kláštera**

Bakalářská práce

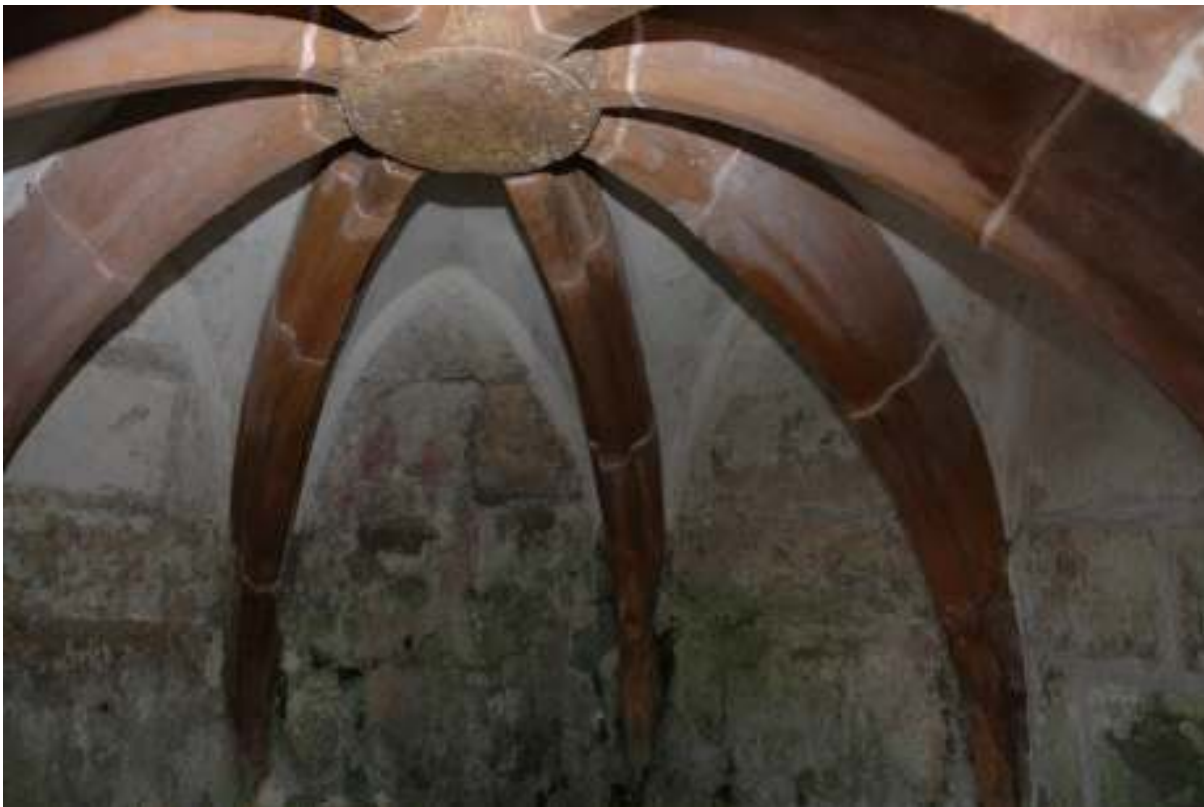
Obrázek 6: Gotická žebra nad oktogonální pramennou jímkou Vojtěška. Foto: PL.

Vodovod začíná přepadem z pramenné jímky [35] pod centrální částí Vojtěšky [33]. Jímka je zastřešena dochovanou gotickou žebrovou klenbou [34]. Hloubka vody v jímce, tedy výška ode dna k přepadu je 170 cm. Na konci štoly před vstupem do klášterního suterénu je do potrubí vřazena výhybka s hradítky [39], která umožňuje regulaci přítoku do bazénu či úplné převedení vody do obchvatu a do rybníčního přivaděče.

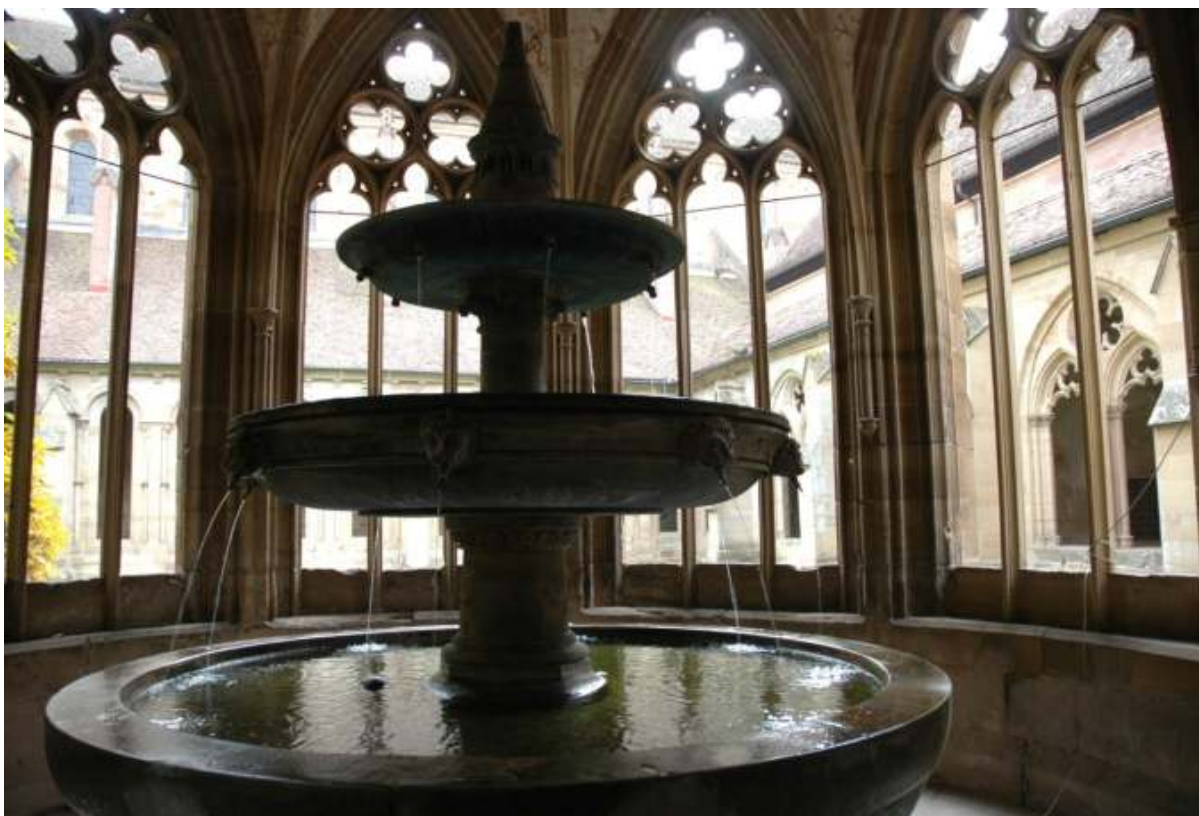
Obrázek 9: Pravděpodobný vzhled studničního stavení v severním ambitu ve 14. století (klášter Maulbronn, Bádensko-Württembersko) Ilustrační foto: PL

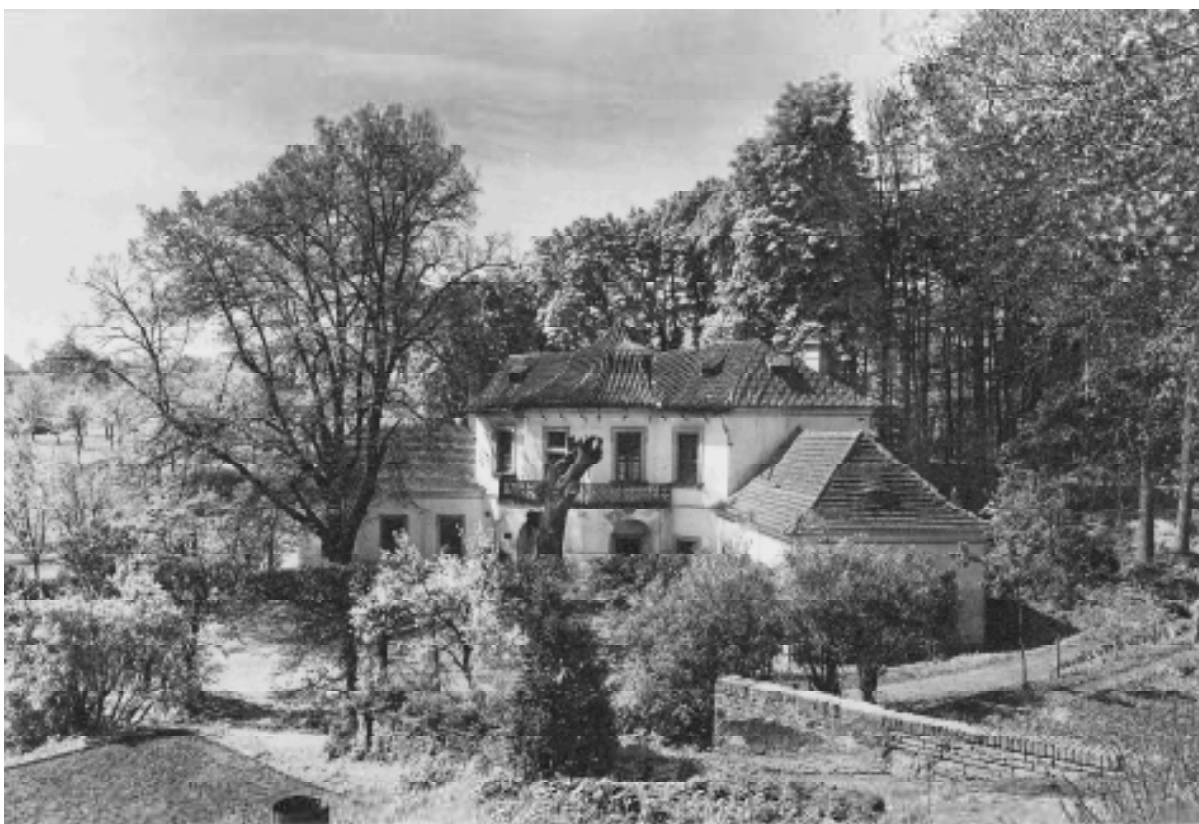
Obrázek 19: Pavilón Vojtěška s pramenem Brusnice. Foto: Chalupníčkovi, r. 1944.

Pramenitá voda z Vojtěšky se přepadem z pramenné jímky přiváděla keramickým a dřevěným potrubím do tzv. lavatoria - otevřeného bazénu v suterénu prelatury a sloužila nejen pro kuchyni a umývárny v konventu. Odbočka z této dnes opravené vodovodní štolky proplachovala v suterénu konventu suché prevety. V přízemí levého křídla Vojtěšky byla ještě před 2. světovou válkou koupelna pro konvent s kotlem na dřevo k ohřívání ručně nanošené vody ze studny.

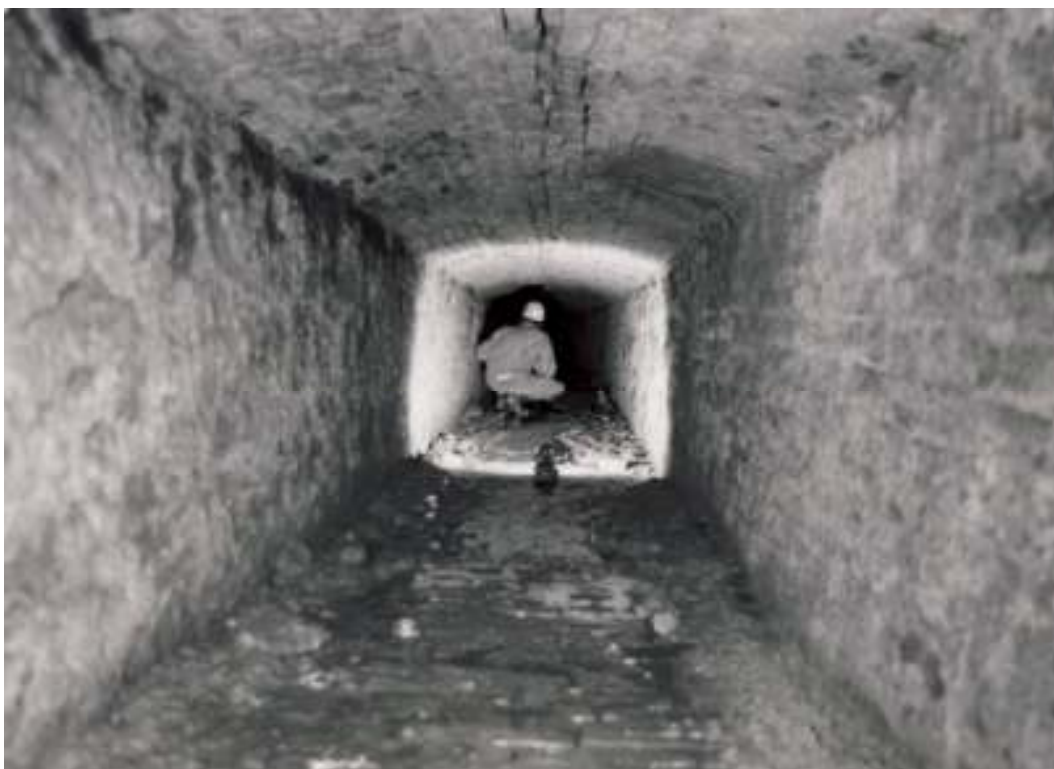
Obrázek 21: Štola 1 pod terasami klášterní zahrady. Foto: JŘ

Je zbudovaná v profilu převážně 110 x 120 cm, svislé stěny jsou vyzděny převážně z kamene nebo smíšeného zdiva, místy jen z cihel. Klenba je souvisle vyzděna z cihel. Mírně korytovitě zakřivené dno je dlážděné místy cihlami postavenými napříč, místy podélně s osou štoly i v kombinaci s kamennou dlažbou uprostřed. Šachty jsou obezděny cihlami se vstupy 50 x 50 cm.

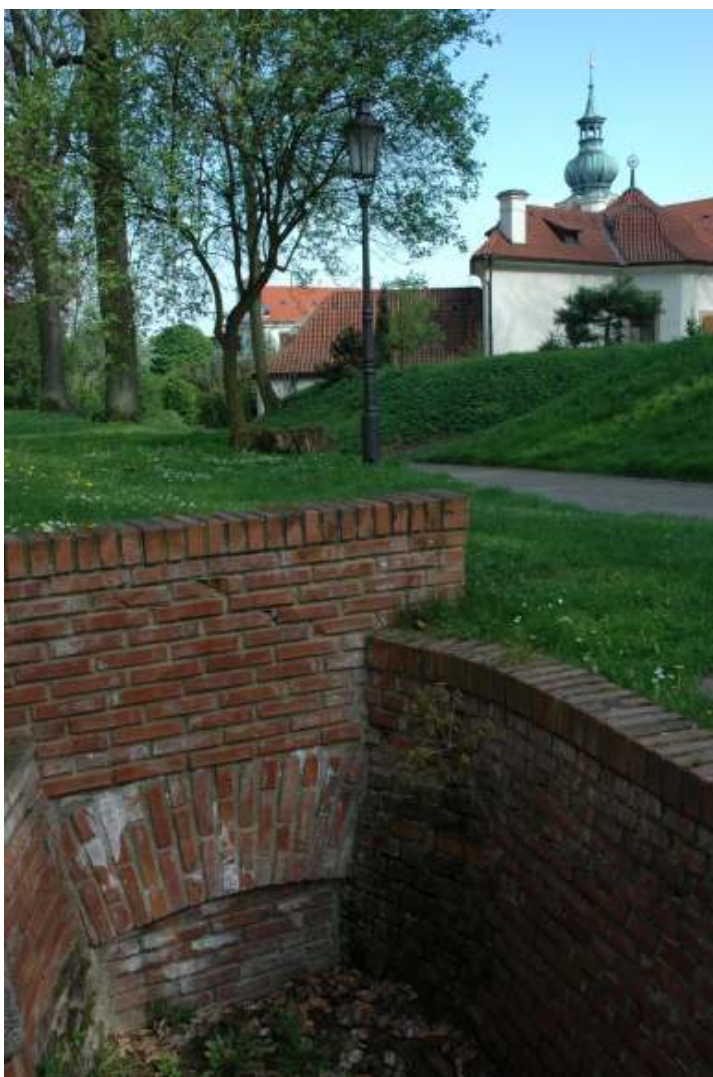
Obrázek 22: Zazděný portál štoly 1 před domkem zahradníka. Foto: PL

Bez jakékoliv odbočky či výraznější změny profilu vede v téměř přímém směru ke svému původnímu vyústění v zaklenutém portálu vysoké opěrné zdi zahrady nad ulicí Markétskou. Tento portál je dnes zazděn a posledních 13 m štoly bylo poškozeno stavbou novodobé kanalizace, která ji zde těsně míjí. Štola je přístupná třemi revizními šachticemi o hloubce cca 250 cm přímo ze zahrady. Poklopy těchto šachet nejsou v trénu zahrady patrné, neboť jsou zahrnuty zeminou především kvůli zamezení nežádoucímu vstupu do štoly.

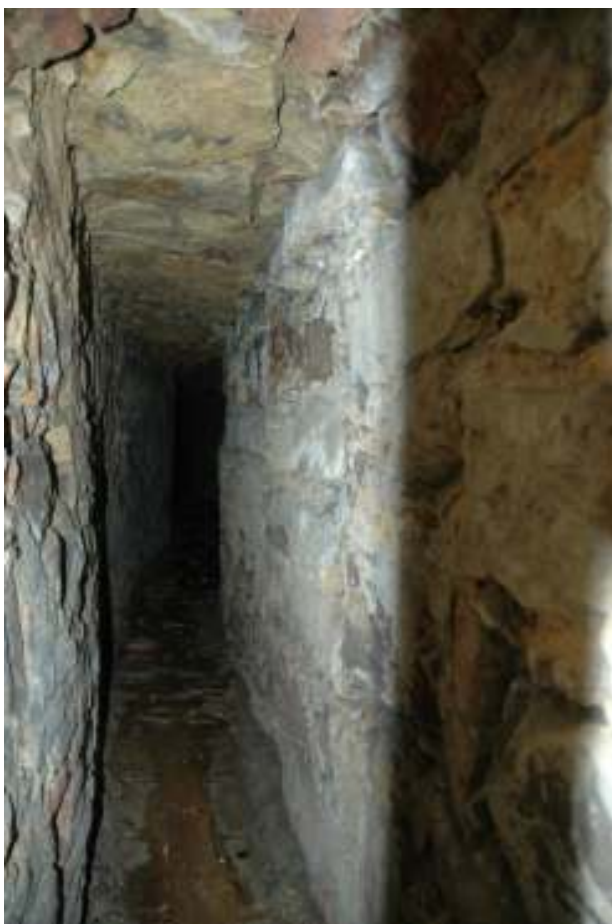
Obrázek 24: Odvodňovací štola č. 2, u vstupu ze suterénu kláštera. Foto: PL

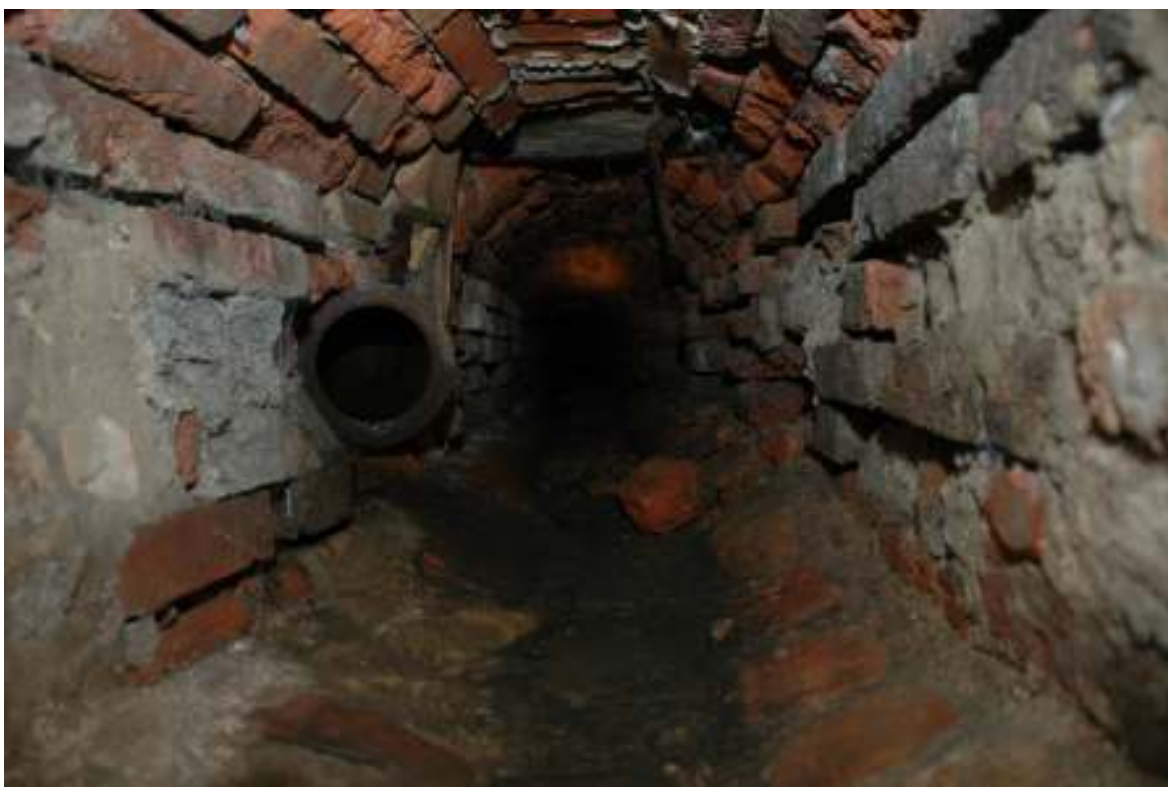
Obrázek 25: Štola č. 2, pohled do odvětrávacího kolektoru kolem západního křídla konventu. Foto: PL

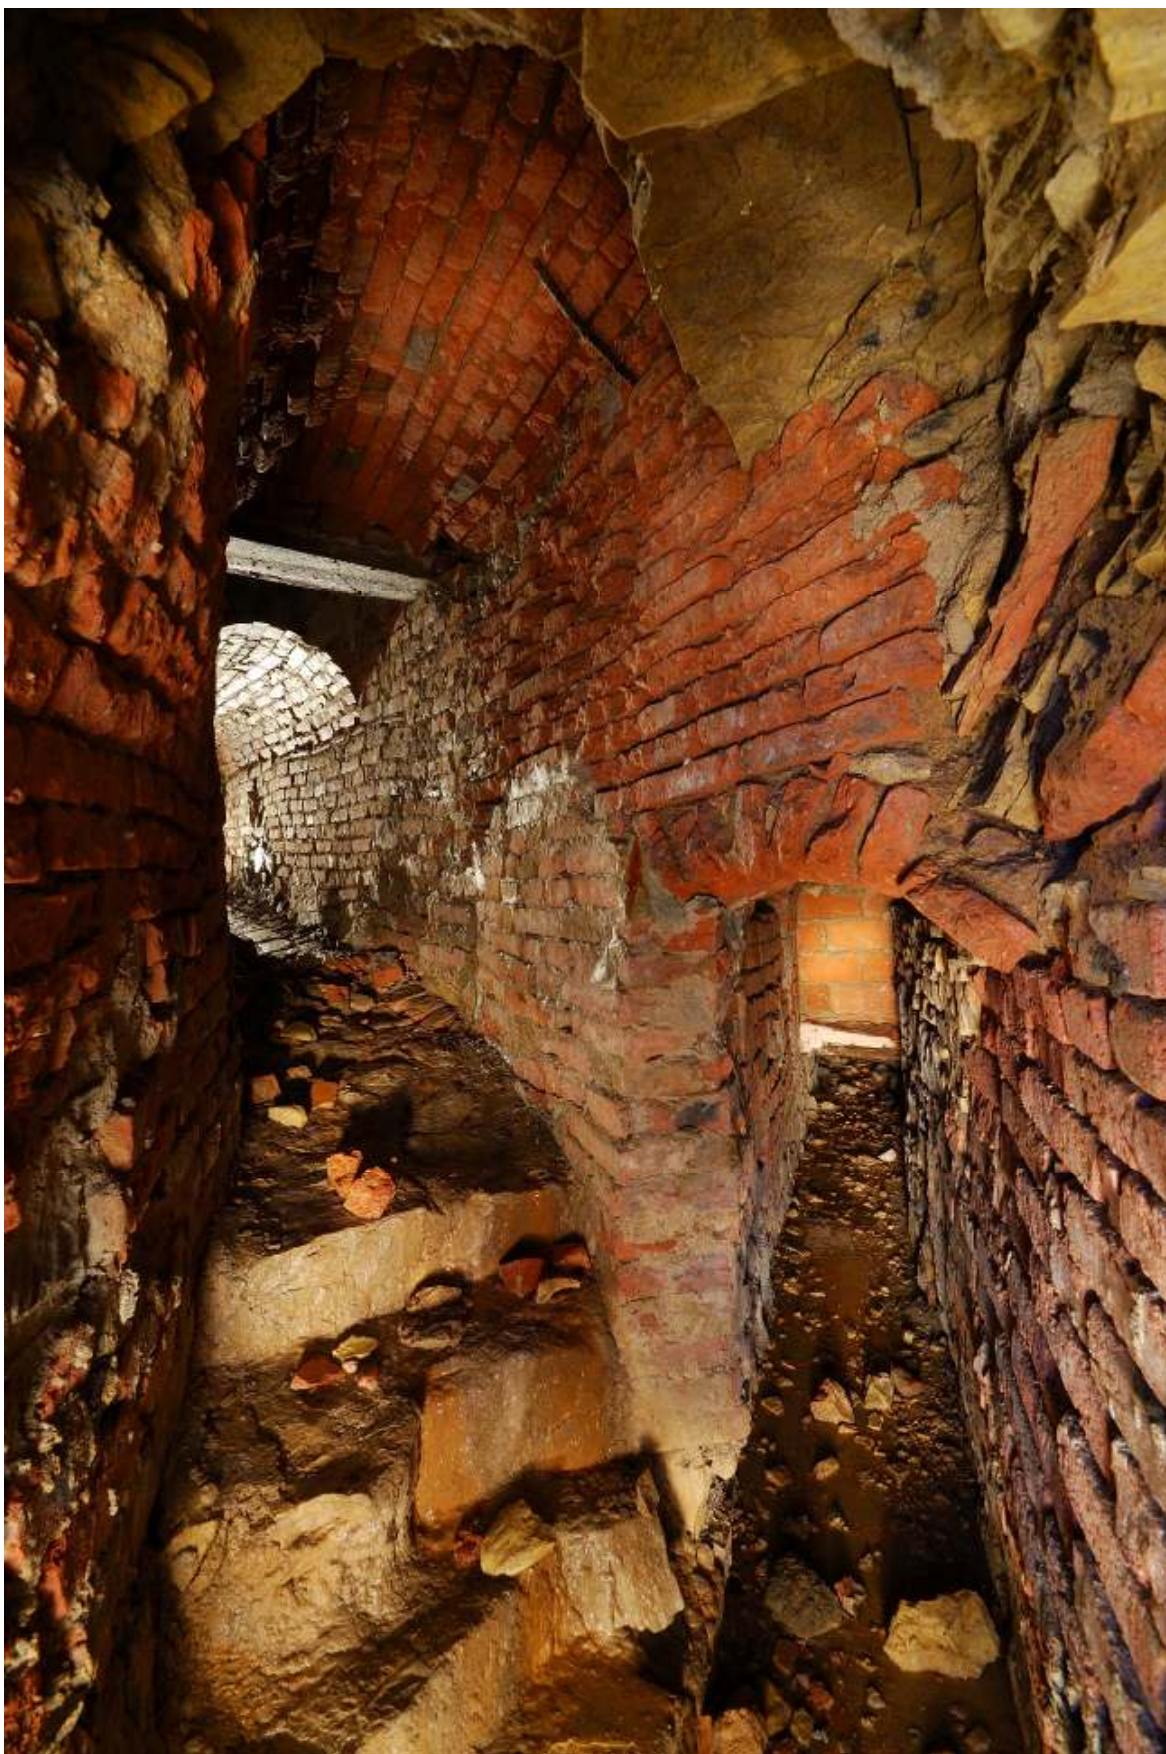
Obrázek 26: Štola č. 2 s odvodňovací stružkou chrání základy konventní budovy a knihovního křídla vpravo. Foto: M. Majer, Podzemní Praha, 2008.

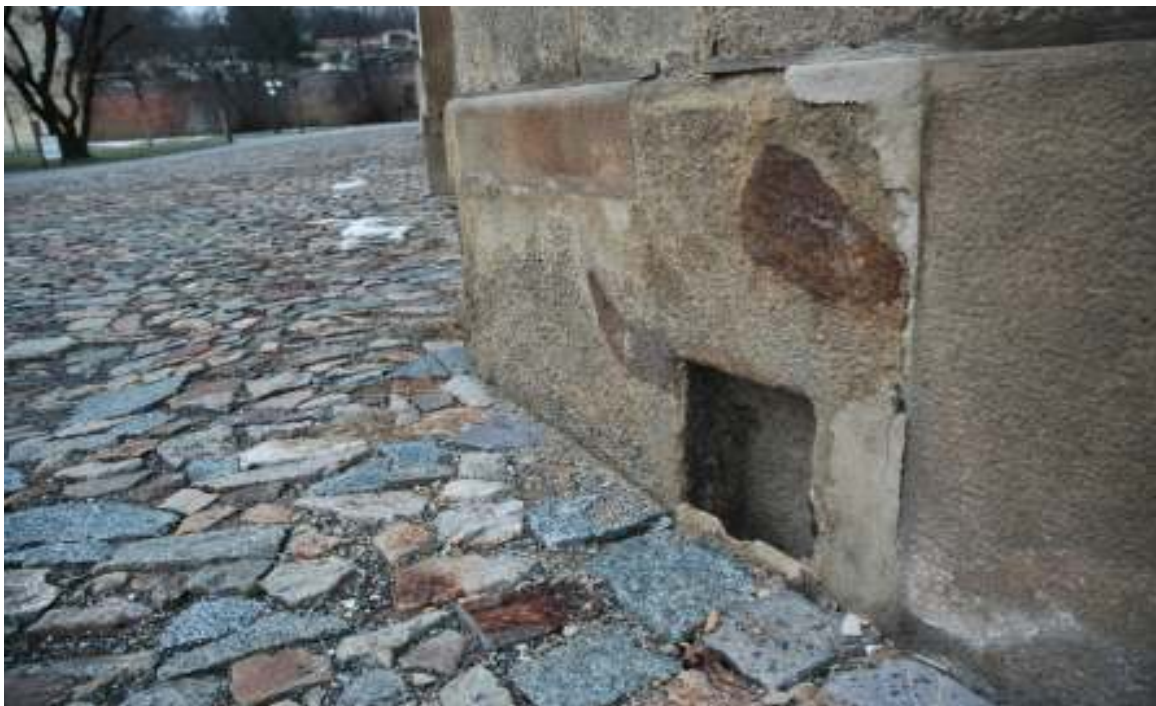
Obrázek 27: Nasávací otvor do větracího kanálu pod závěrem kostela svaté Markéty. Foto: PL

Štola je konstruována v různých profilech. Hlavní odvodňovací tah má stěny kamenné, či ze smíšeného zdiva a klenbu valenou z cihel. Mimo popsané odvodňovací větve vedou ze západních prostor sklepů směrem pod nepodsklepené části kláštera, ale i do sklípku pod předsíní sakristie, nad podlahou prostor, do základového zdiva až několikametrové, i rozvětvené vzduchové kanály. Jejich účelem je přivádět do zdiva vzduch a vysoušet je³⁹ [29]. Princip vysoušet prostor a zdivo větráním, tedy kontinuálním proudem vzduchu je použit v areálu břevnovského kláštera velmi často. Pilíře kostela mají v sobě dutinu s přívodním otvorem dole u

paty [27] i v římse pod střechou. Vzniká tak komínový tah, který nejenom vysouší stěny baziliky, ale protože zasahuje do základů, vysouší i je.⁴⁰

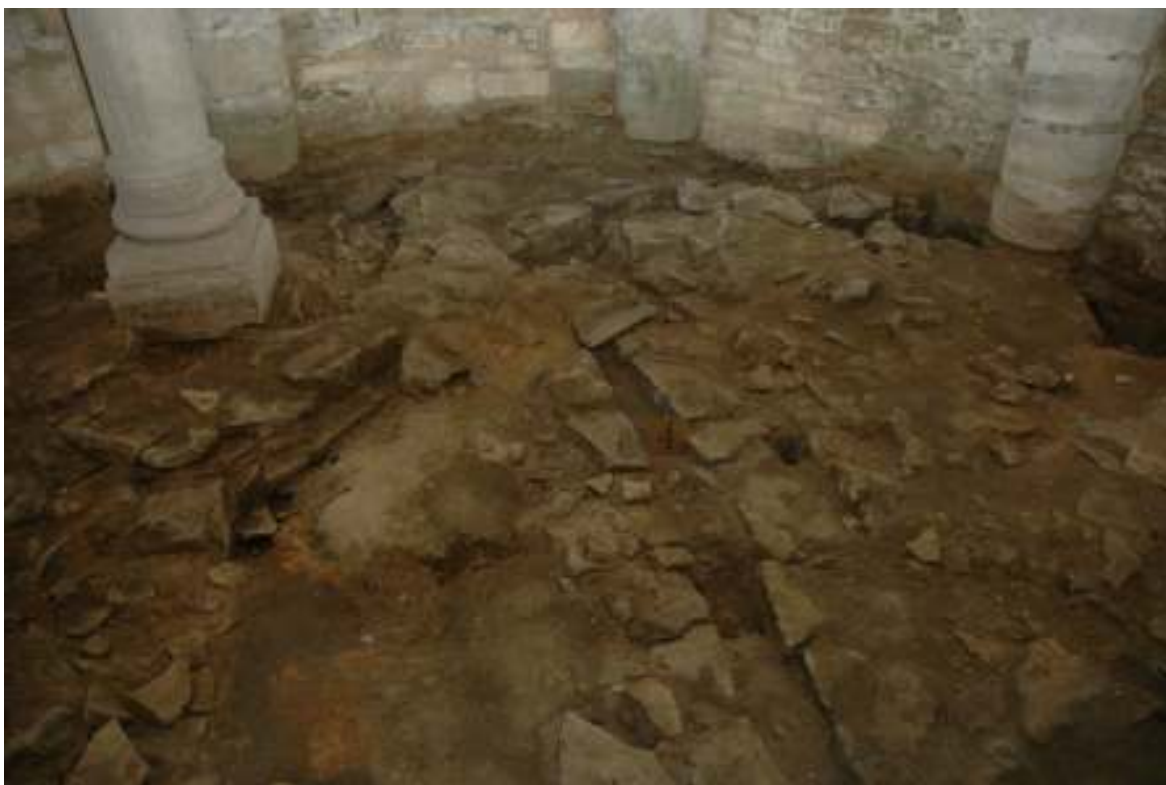
Obrázek 28: Podlaha románské krypty s odkrytými odvodňovacími kanálky. Foto: PL

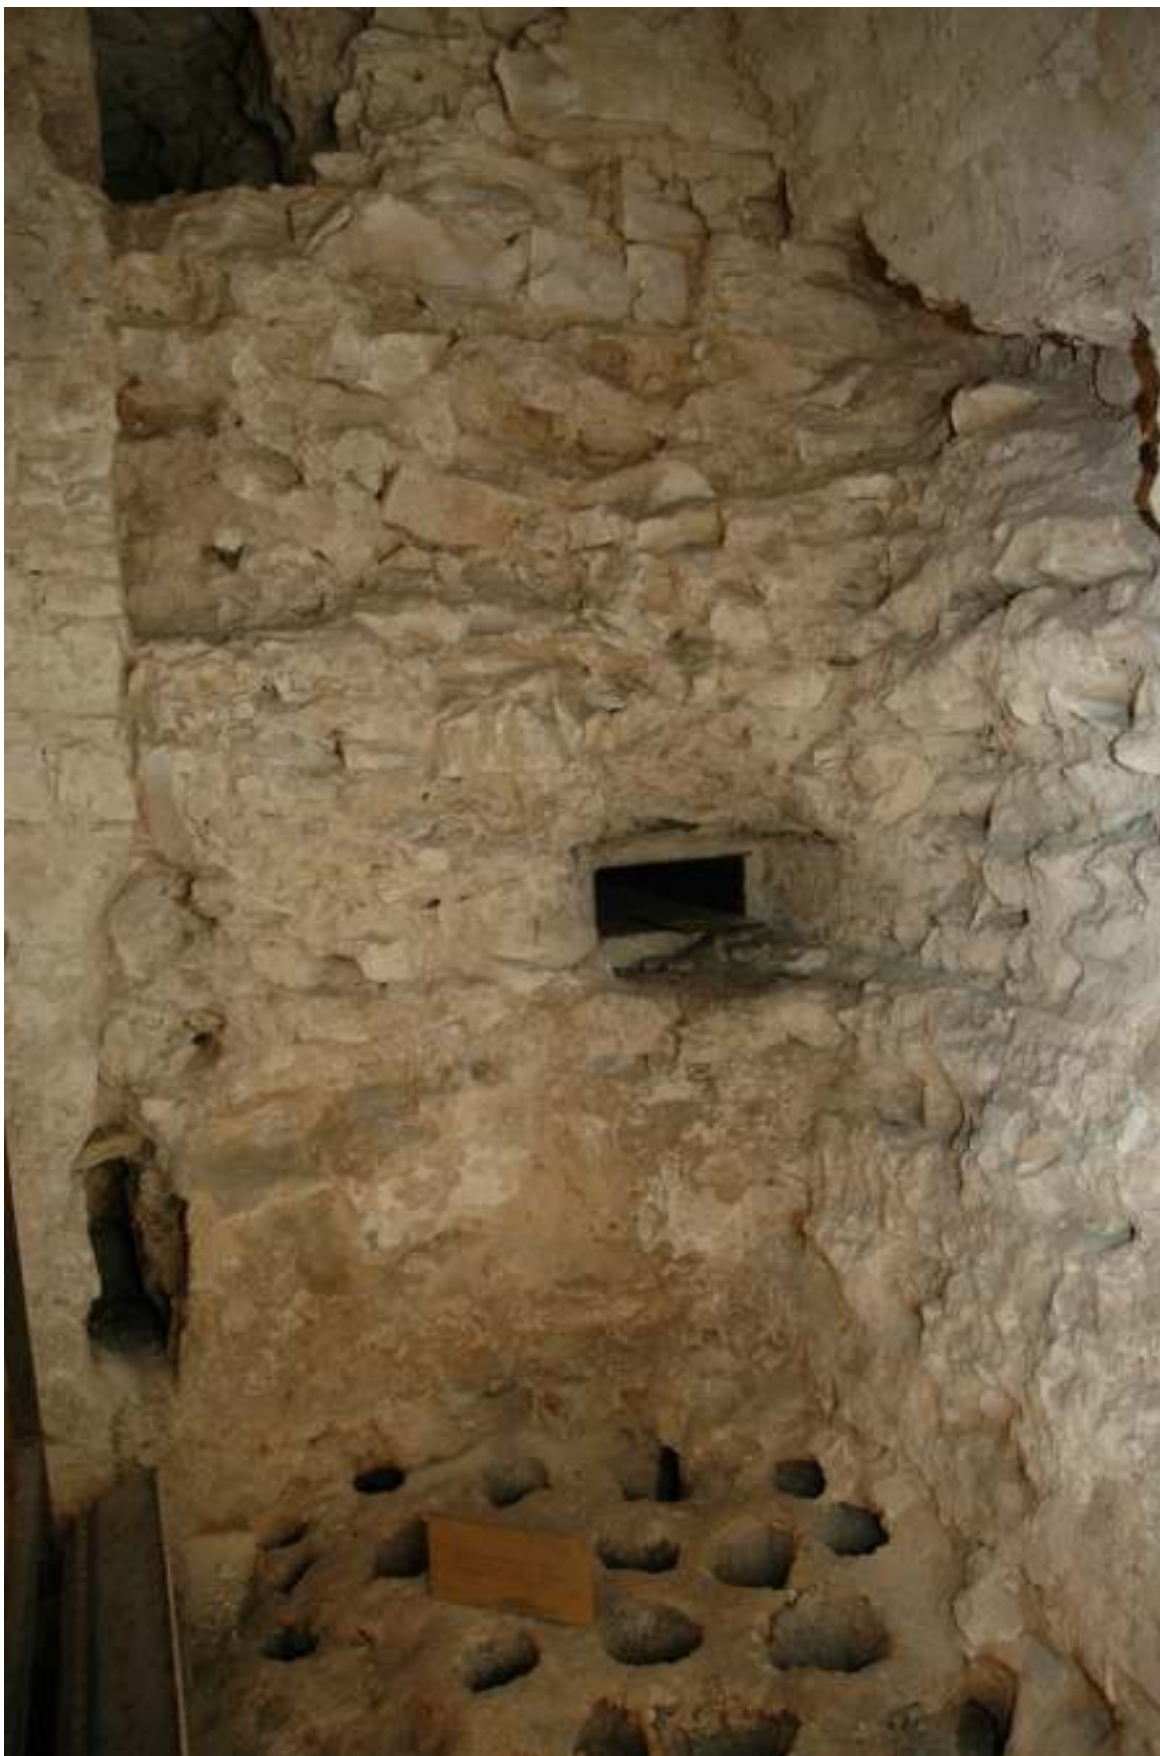
Obrázek 29: Provdušňovací kanály v kryptě. V podlaze otisky po dřevěných pilotách z doby dřevěné stavby v 11. století. Foto: PL

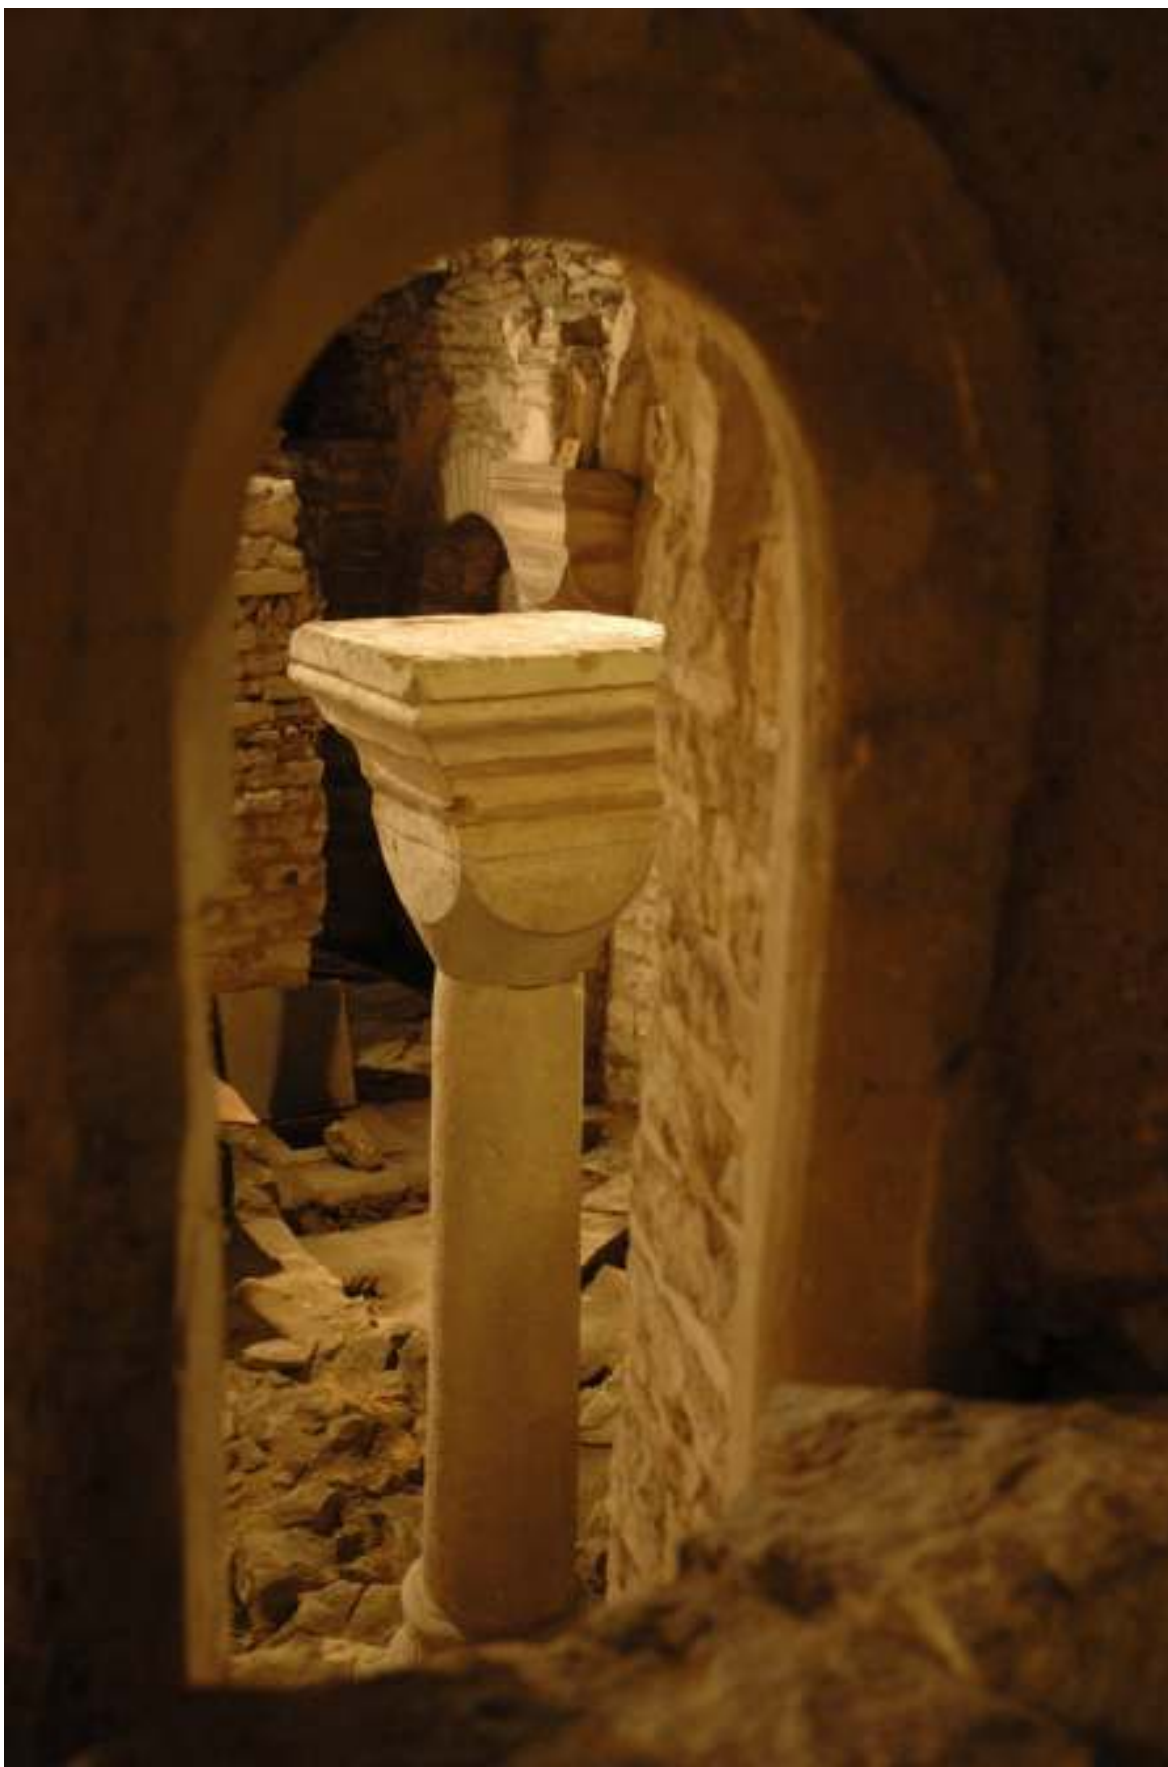
Obrázek 30: Pohled do krypty dochovaným románským oknem. Foto:PL

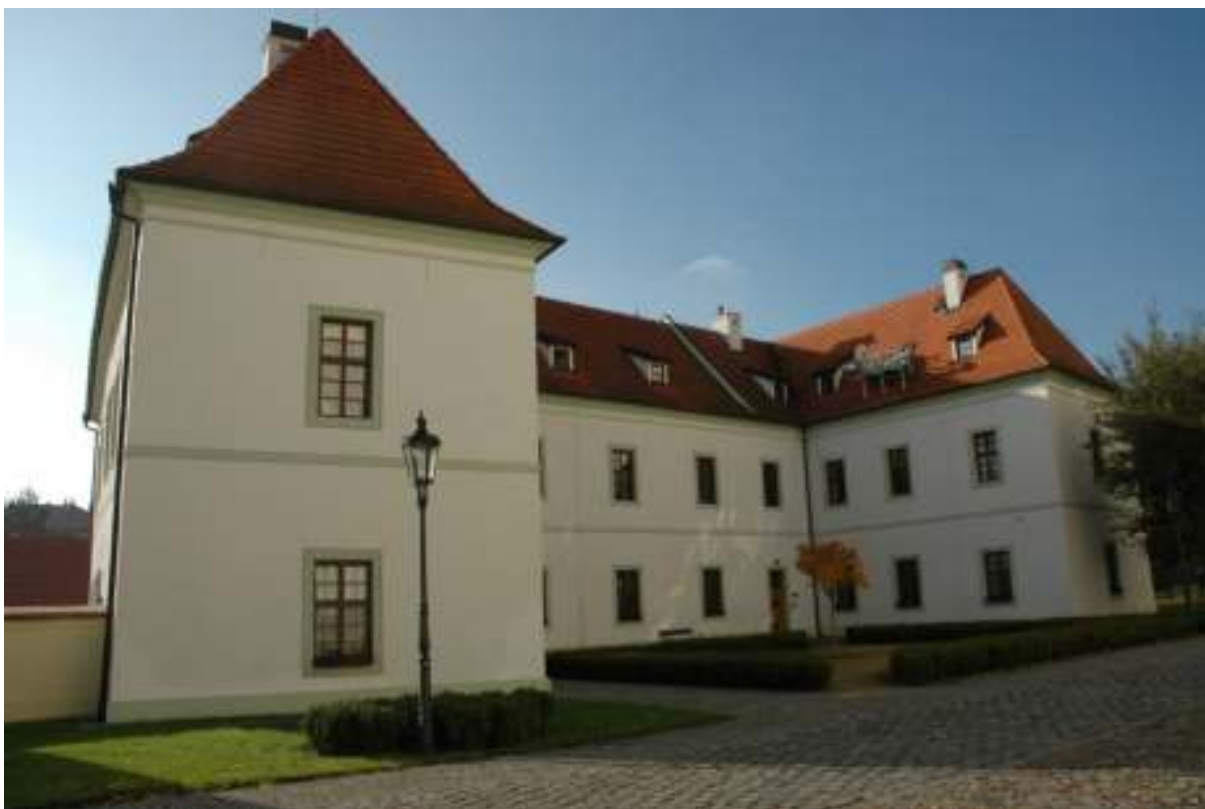
Obrázek 31: Sartoriův konvent - býval zásobován vodou štolou 4 z jímky pod opěrnou zdí kuchyňské zahrady. Pod východním křídlem objektu se nachází cisterna z níž se pumpovala voda. Foto: PL

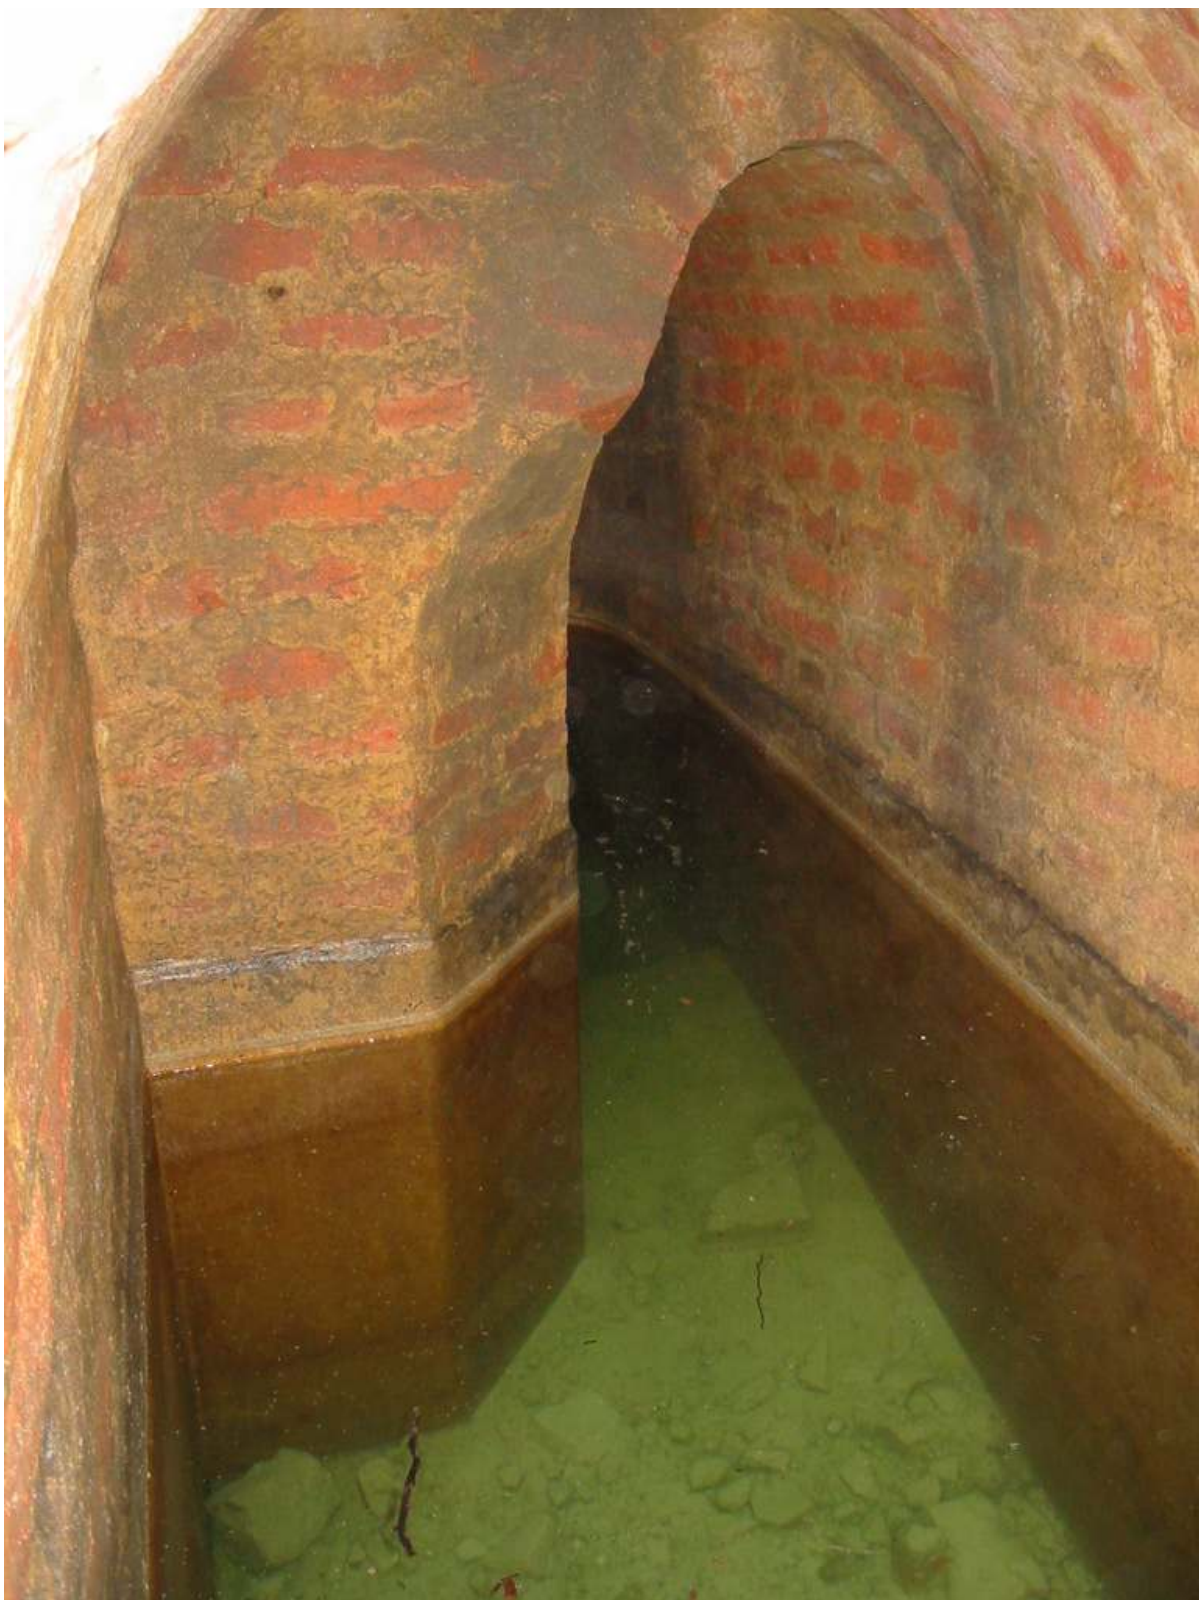
Obrázek 32: Cisterna pod východním křídlem Sartoriova konventu. Foto: JŘ

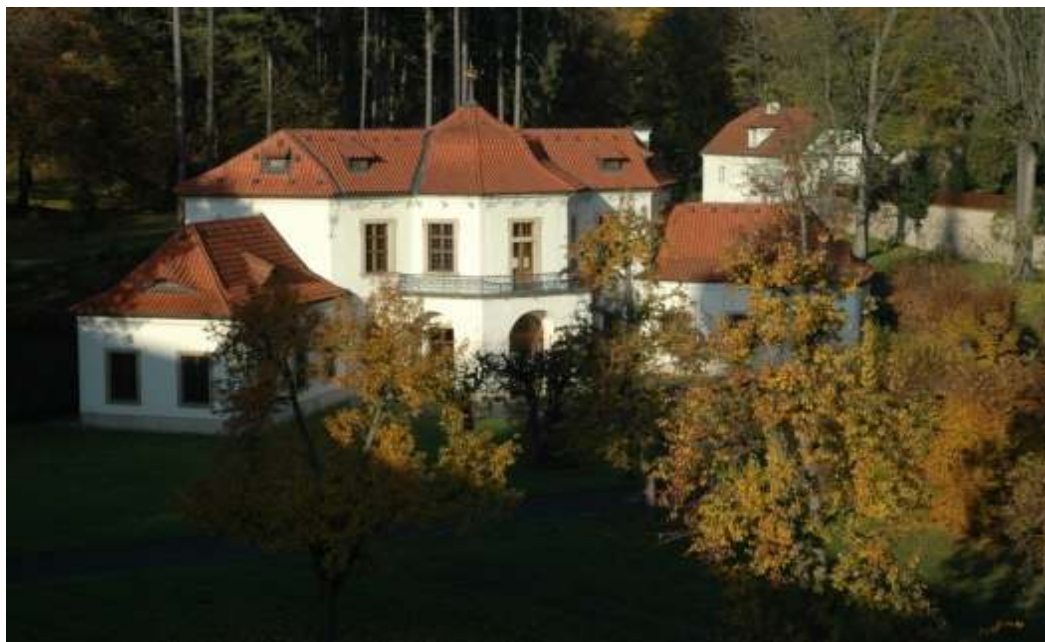
Obrázek 33: Barokní letohrádek Vojtěška z roku 1724 pod nímž se nachází pramenná jímka s gotickou klenbou, která napájí vodovodní štolu. Je to jeden z pramenů potoka Brusnice.
Foto: PL

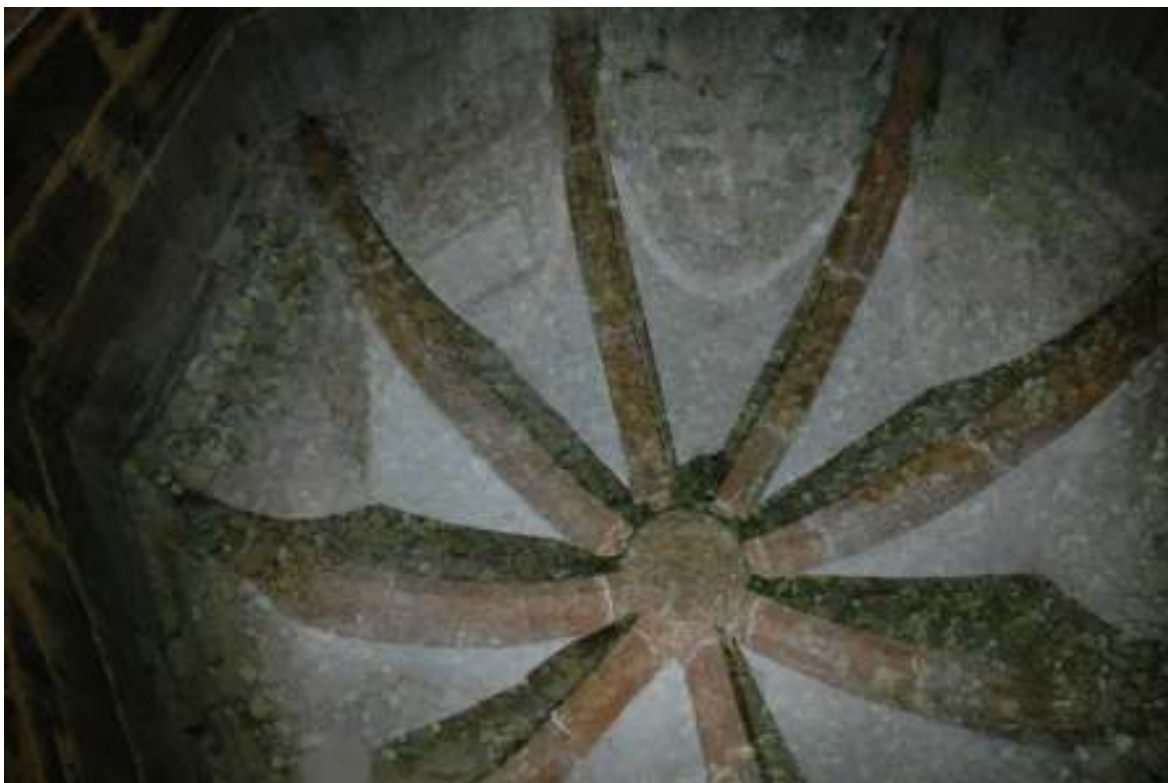
Obrázek 34: Oktogonální pramenná jímka v zahradním letohrádku Vojtěška s odrazem gotické klenby ve vodní hladině. Foto: PL

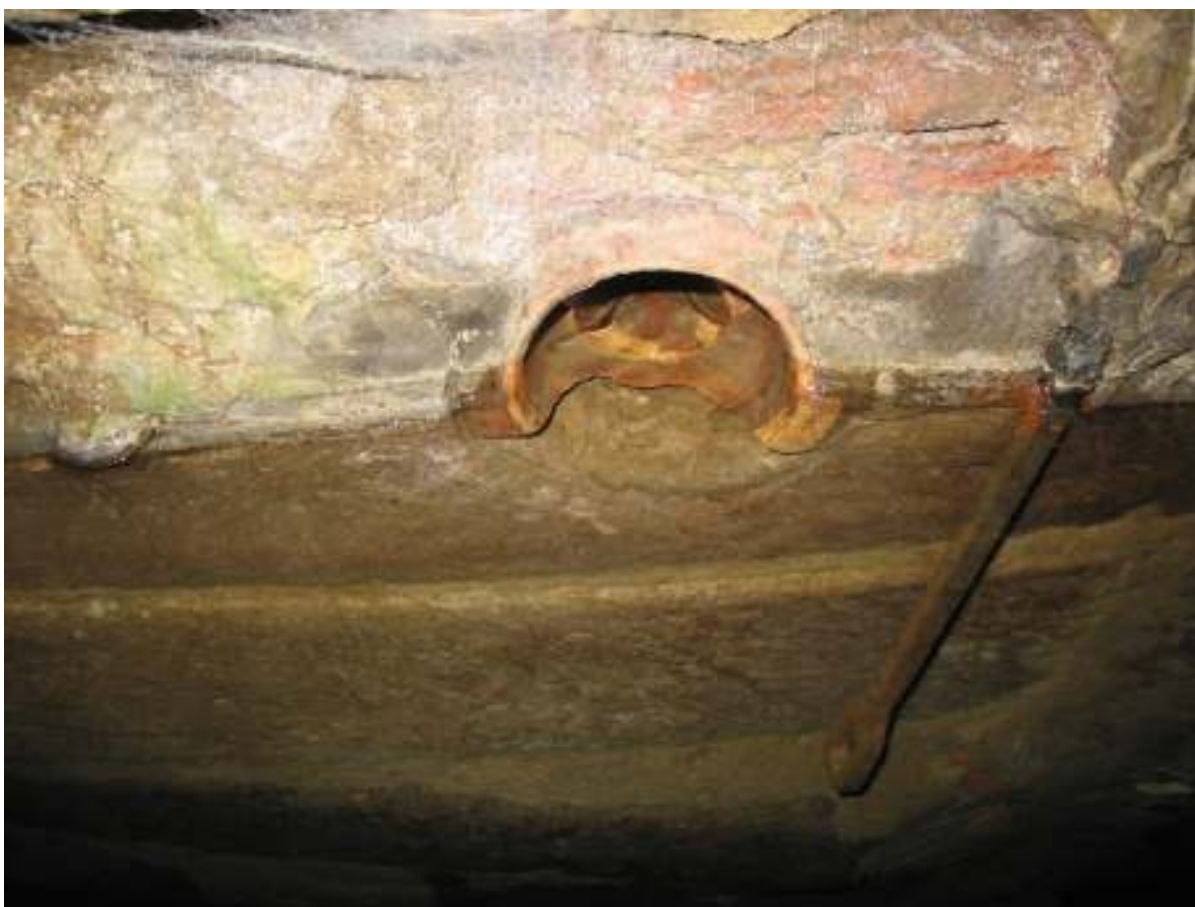
Obrázek 35: Přepad do keramického potrubí v pramenné jímce Vojtěšky. Foto: J. Řehák

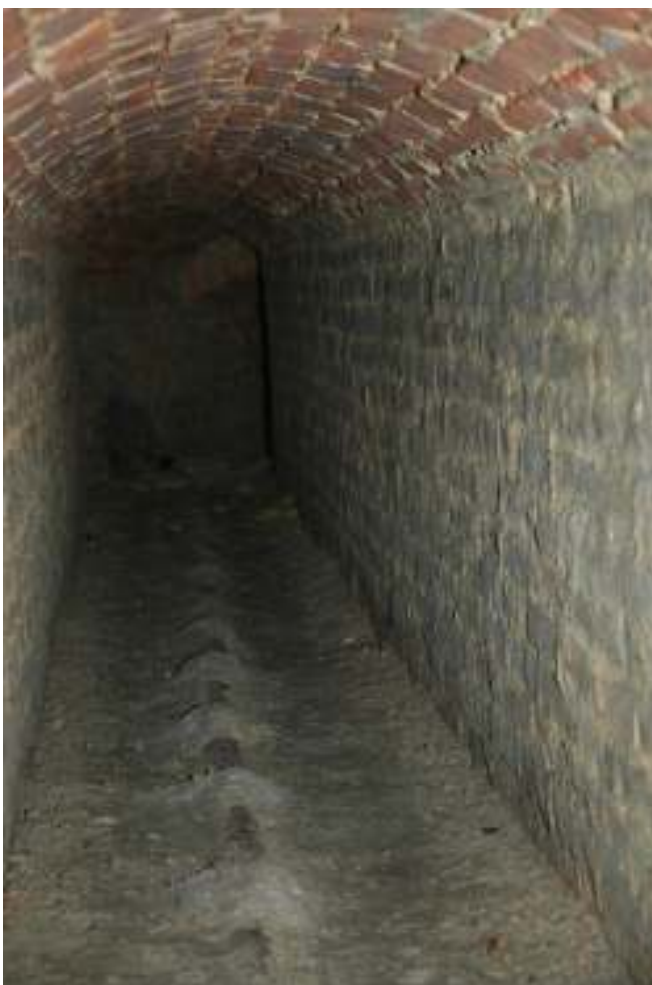
Obrázek 36: Kameninové potrubí na dně vodovodní štoly. Foto: PL

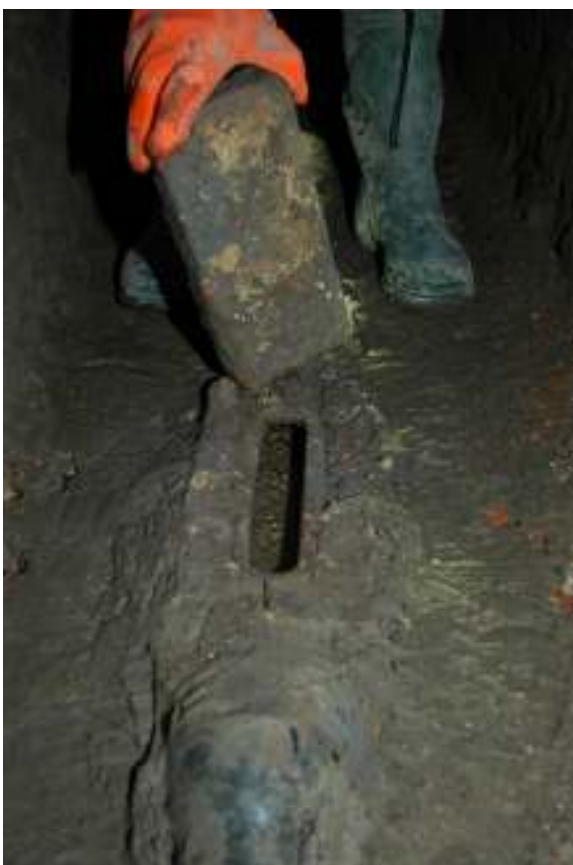
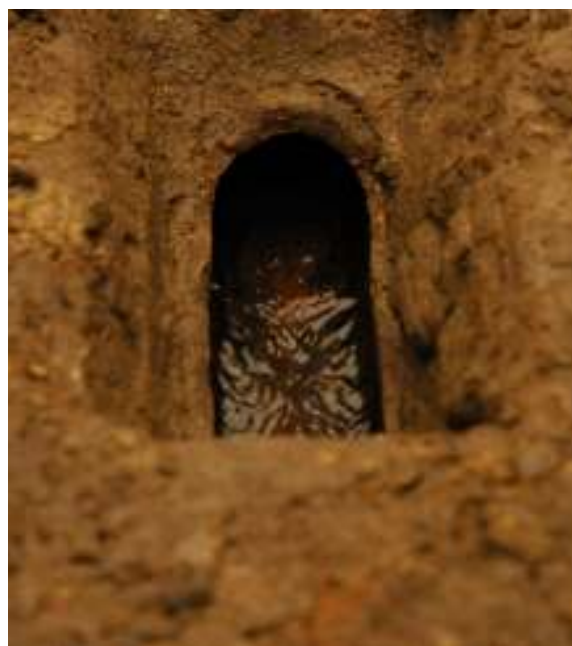
**Obrázek 37 a 38: Revizní otvory
v kameninovém vodovodním potrubí.
Foto: PL**

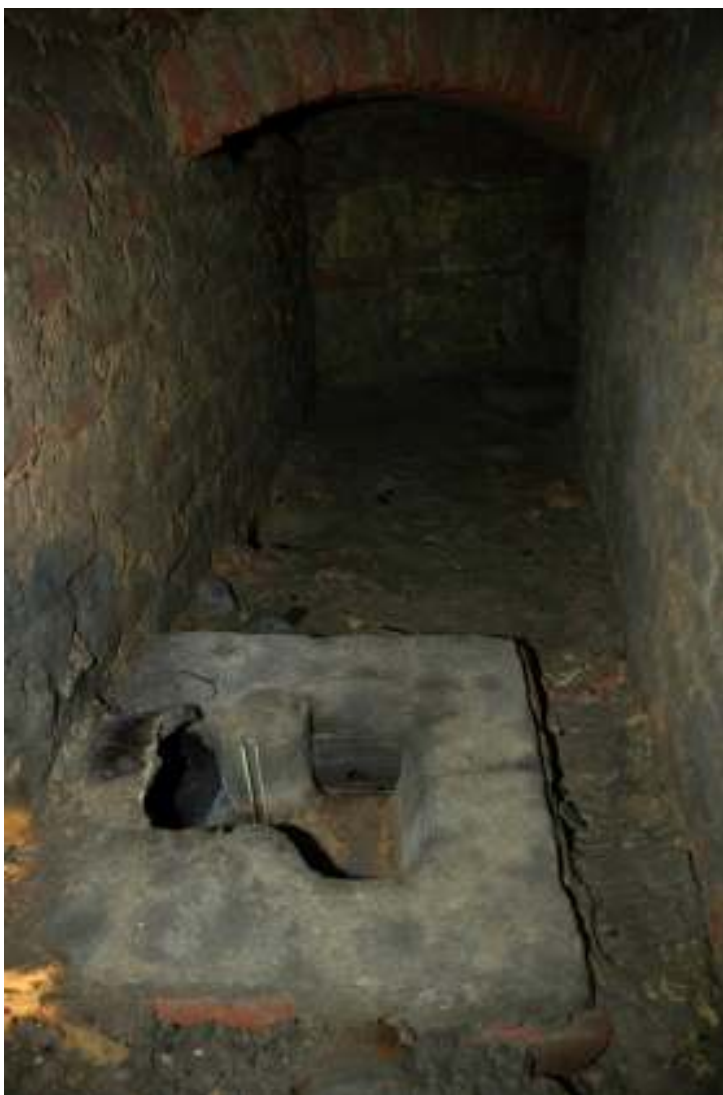
Obrázek 39: Hradítko ve vodovodní štole. Foto: PL
