UNIVERZITA KARLOVA V PRAZE

**Vodovodní a odvodňovací systém
břevnovského kláštera**

Bakalářská práce

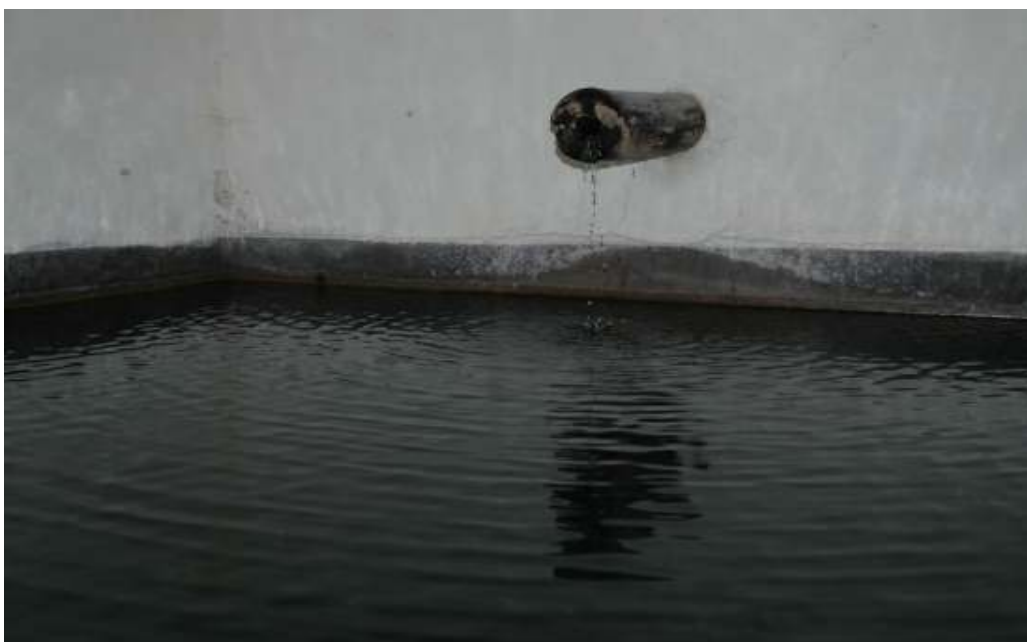
Obrázek 40: Bazén (lavatorium) v suterénu kláštera do něžž ústí vodovodní štola. Foto: PL

Pramenitá voda z Vojtěšky se přepadem z pramenné jímky přiváděla keramickým a dřevěným potrubím do tzv. lavatoria - otevřeného bazénu v suterénu prelatury a sloužila nejen pro kuchyni a umývárny v konventu. Odbočka z této dnes opravené vodovodní štolky proplachovala v suterénu konventu suché prevety. V přízemí levého křídla Vojtěšky byla ještě před 2. světovou válkou koupelna pro konvent s kotlem na dřevo k ohřívání ručně nanošené vody ze studny.

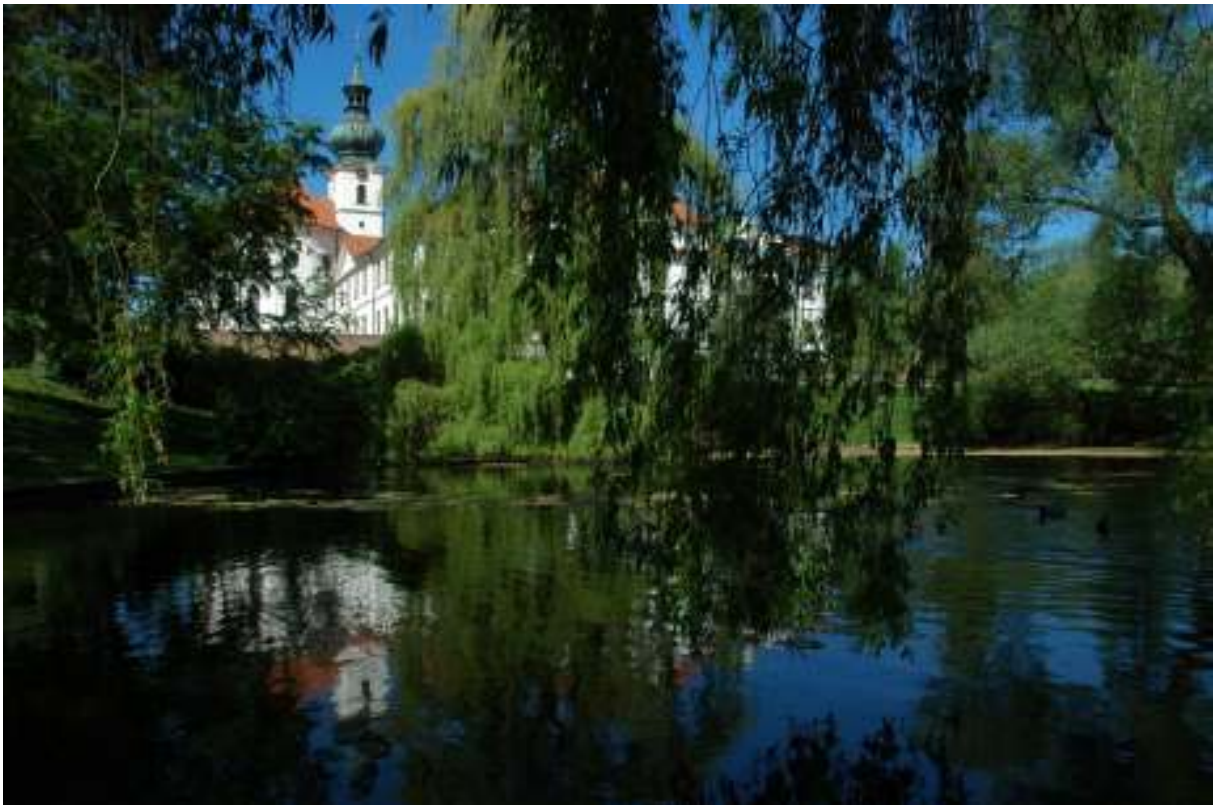
Obrázek 43: Malý rybník (sádka) pod břevnovským klášterem. Foto: PL

Celková vydatnost pramenů, které se pod břevnovským klášterem spojí v potok Brusnici, je podle uvedených měření **80 m³ za den**. To je podle výpočtů projektantů dostatečné množství pro výše popsané využití i pro stávající napájení rybníků a koryta Brusnice.

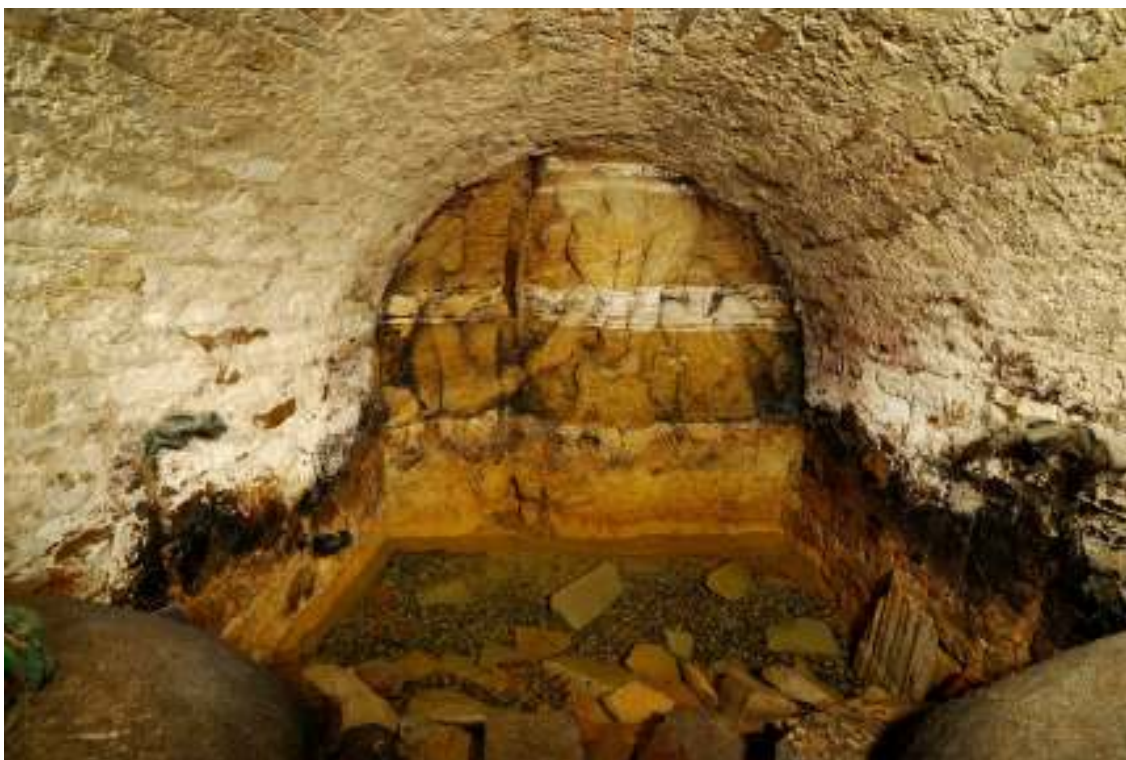
Obrázek 45: Jímka ve sklepě, dnes v rámci restaurace Peklo, v areálu Strahovského kláštera. Foto: MM (Podzemní Praha)

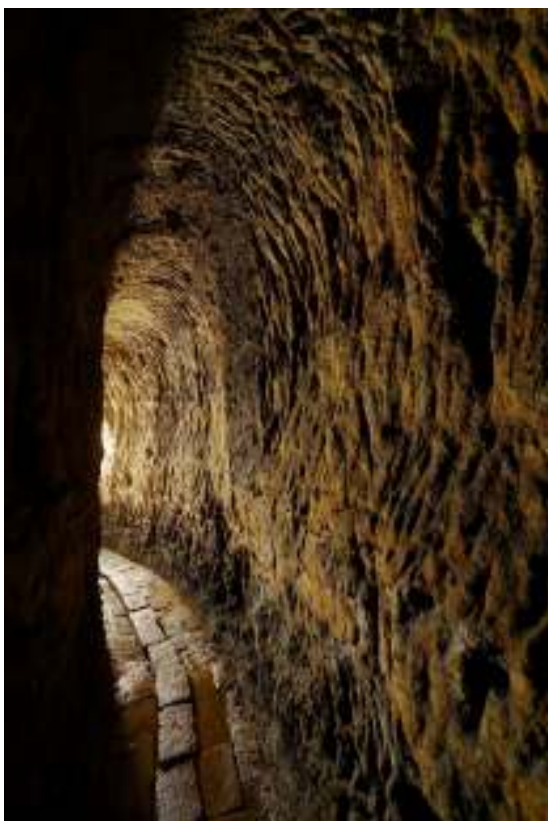
Obrázek 46: Velká zahradi štola Strahovského kláštera. Foto: MM

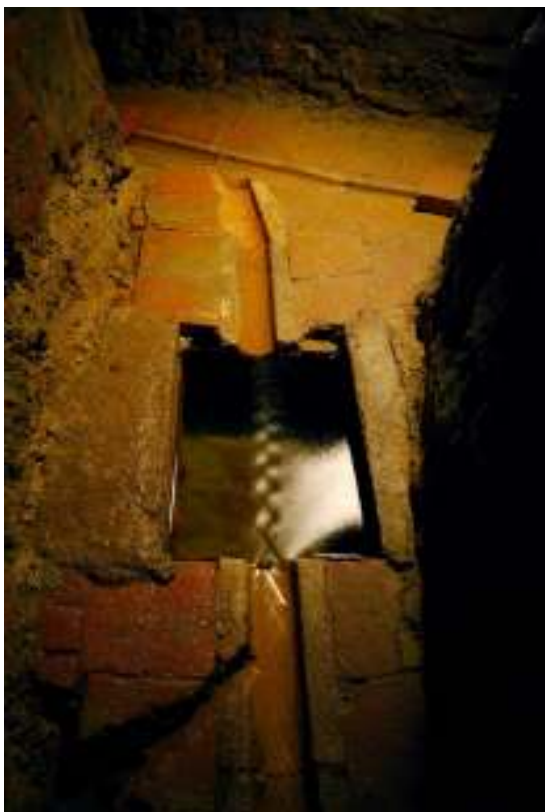
Obrázek 47: Jímka v zahradi štole Strahovského kláštera. Foto: MM

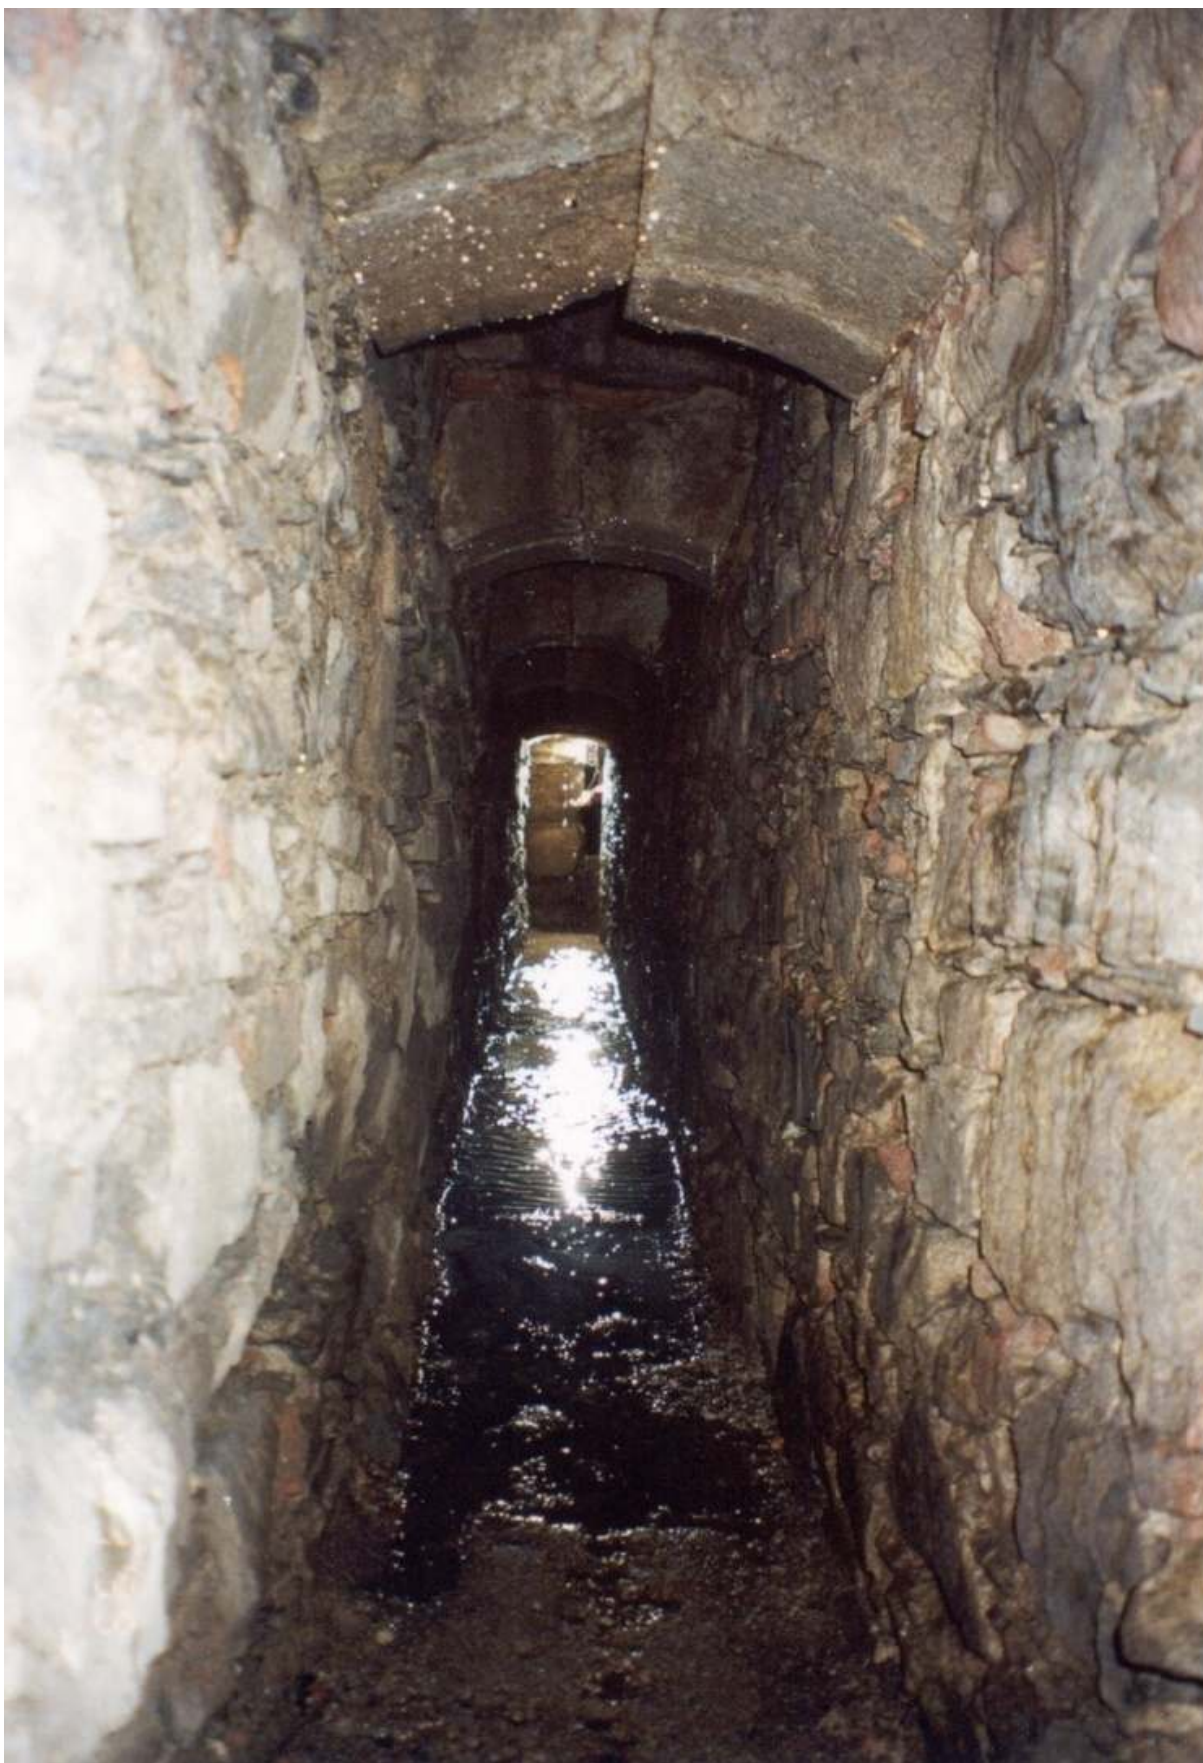
Obrázek 50: Pohled do větrací štoly. Foto: JŘ

Větrací systém je neoddělitelnou součástí vodních systémů. Odvádí nadbytečnou vzdušnou vlhkost z vodního systému nebo ze stěn budovy. Důležité jsou větrací kanály po obvodu rajského dvora konventu, jehož terén je o 3,5 m výše než podlaha chodby konventu. Kolem dvora je vybudovaná průlezná chodba zděná z lomového kamene, rozepřená tesanými opěráky proti tlaku zeminy a přikrytá čtvrtkruhovou klenbičkou [50]. Chodba je větraná na chodbu přízemí v parapetech oken. Obdobný provzdušňovací kanál je u severní zdi nemocničního křídla.

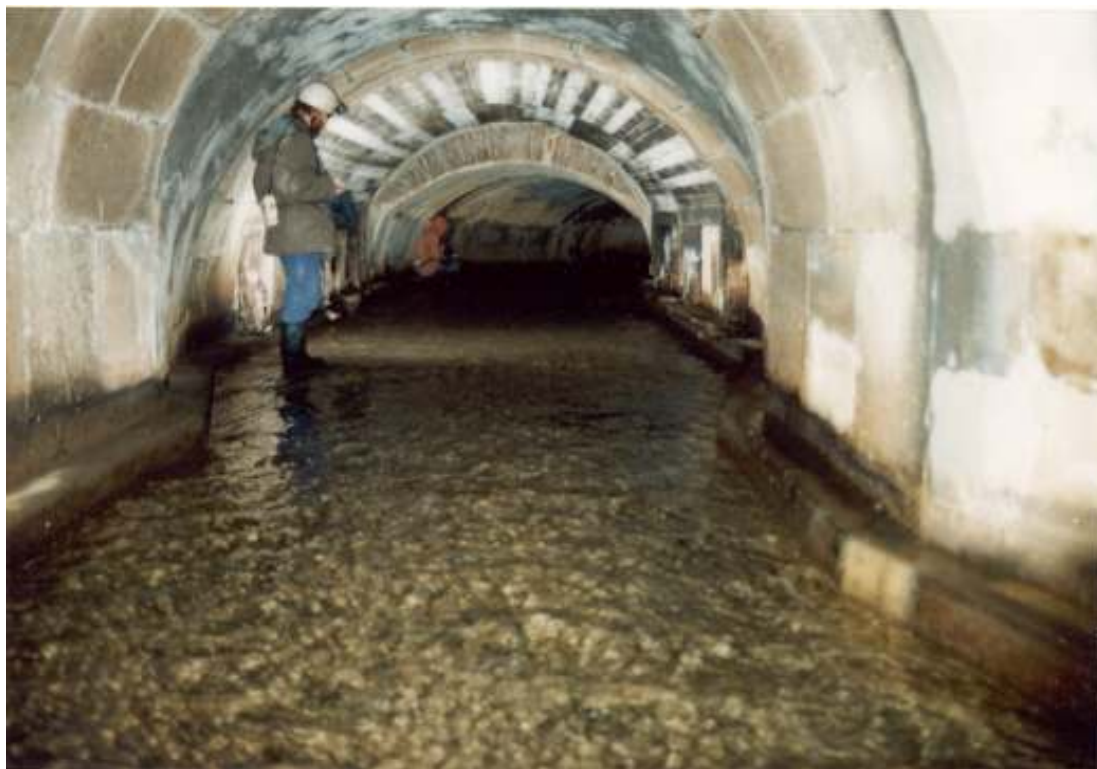
Obrázek 54: Páteřní kanál plaského kláštera – Královská štola. Foto: JŘ

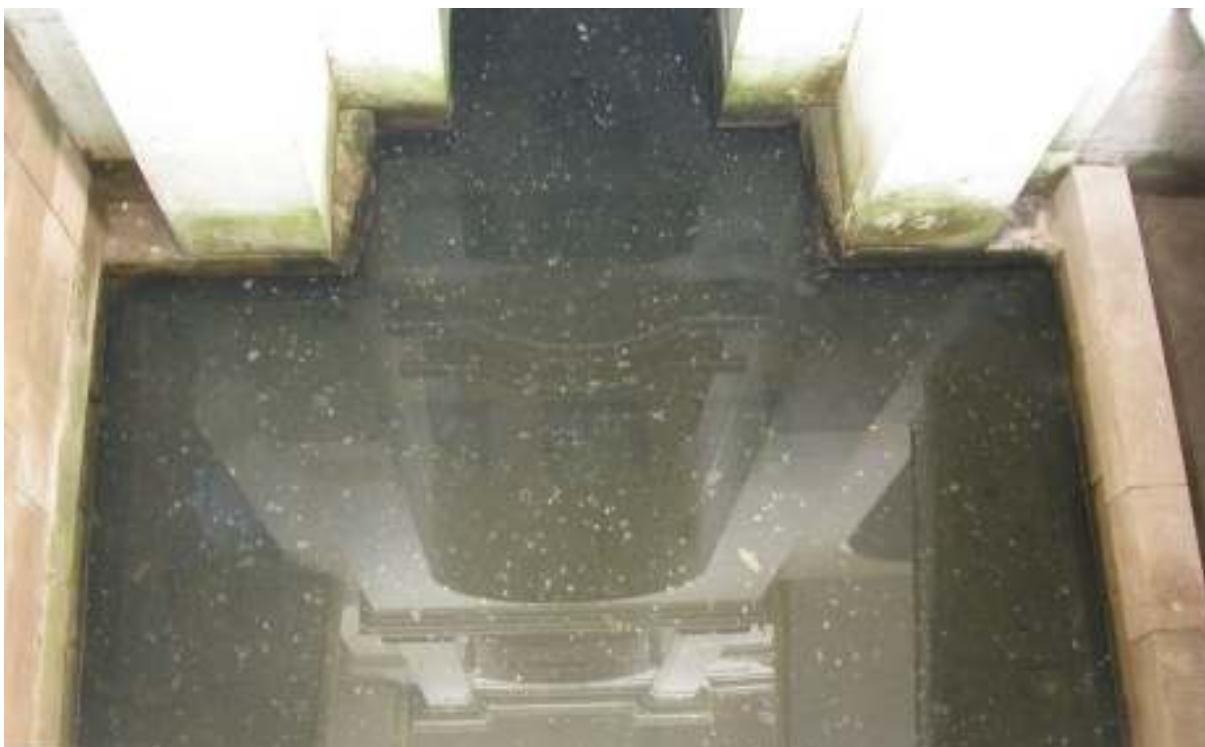
Obrázek 56: Jižní zrcadlo. Vodní bazén základového dubového roštu v jižním schodišti za normálního stavu s výškou hladiny 44 cm nad dnem hlavního kanálu. Foto: JŘ

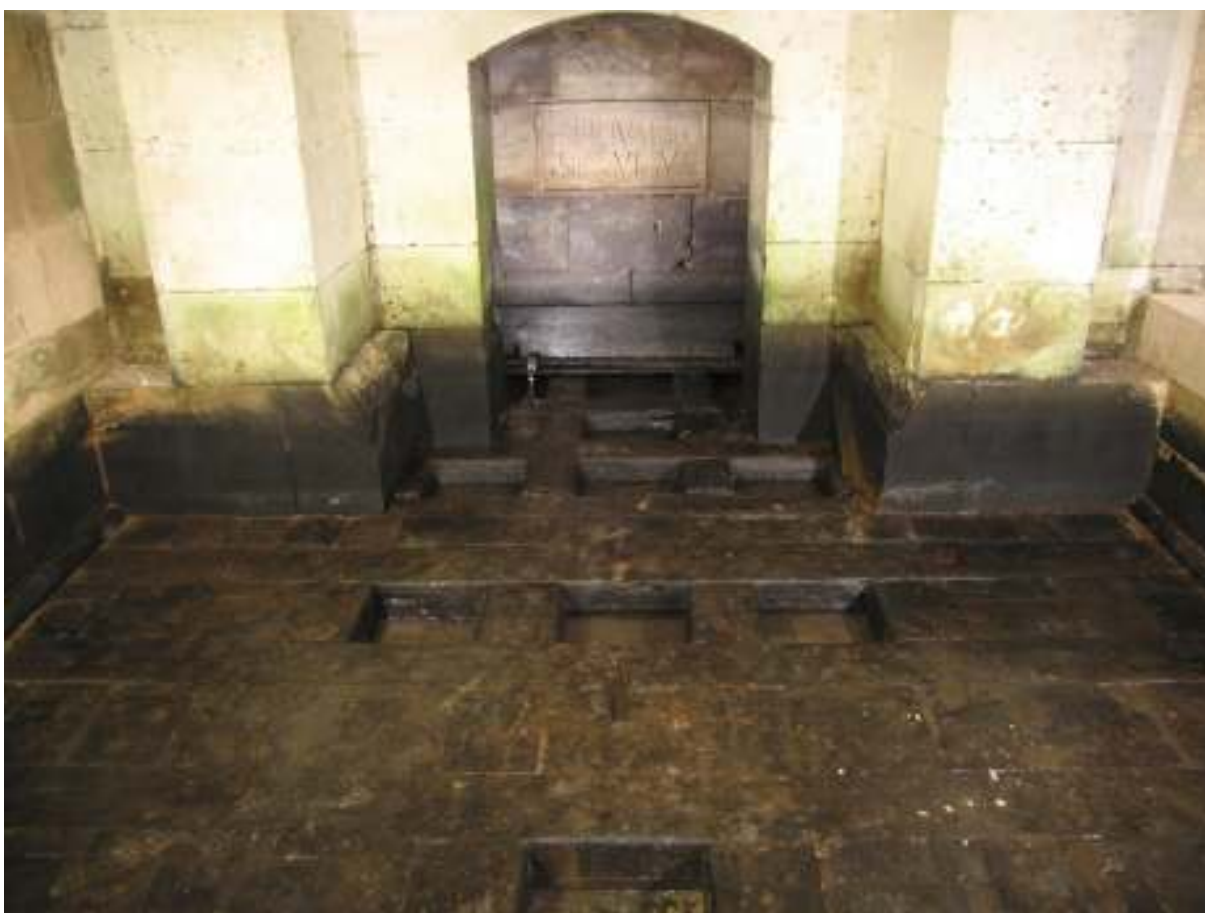
Obrázek 57: Dubový rošt jižního zrcadla ve stavu bez vody. Na stěně portálu je nápis připomínající význam vody pro tuto stavbu. Foto: JŘ

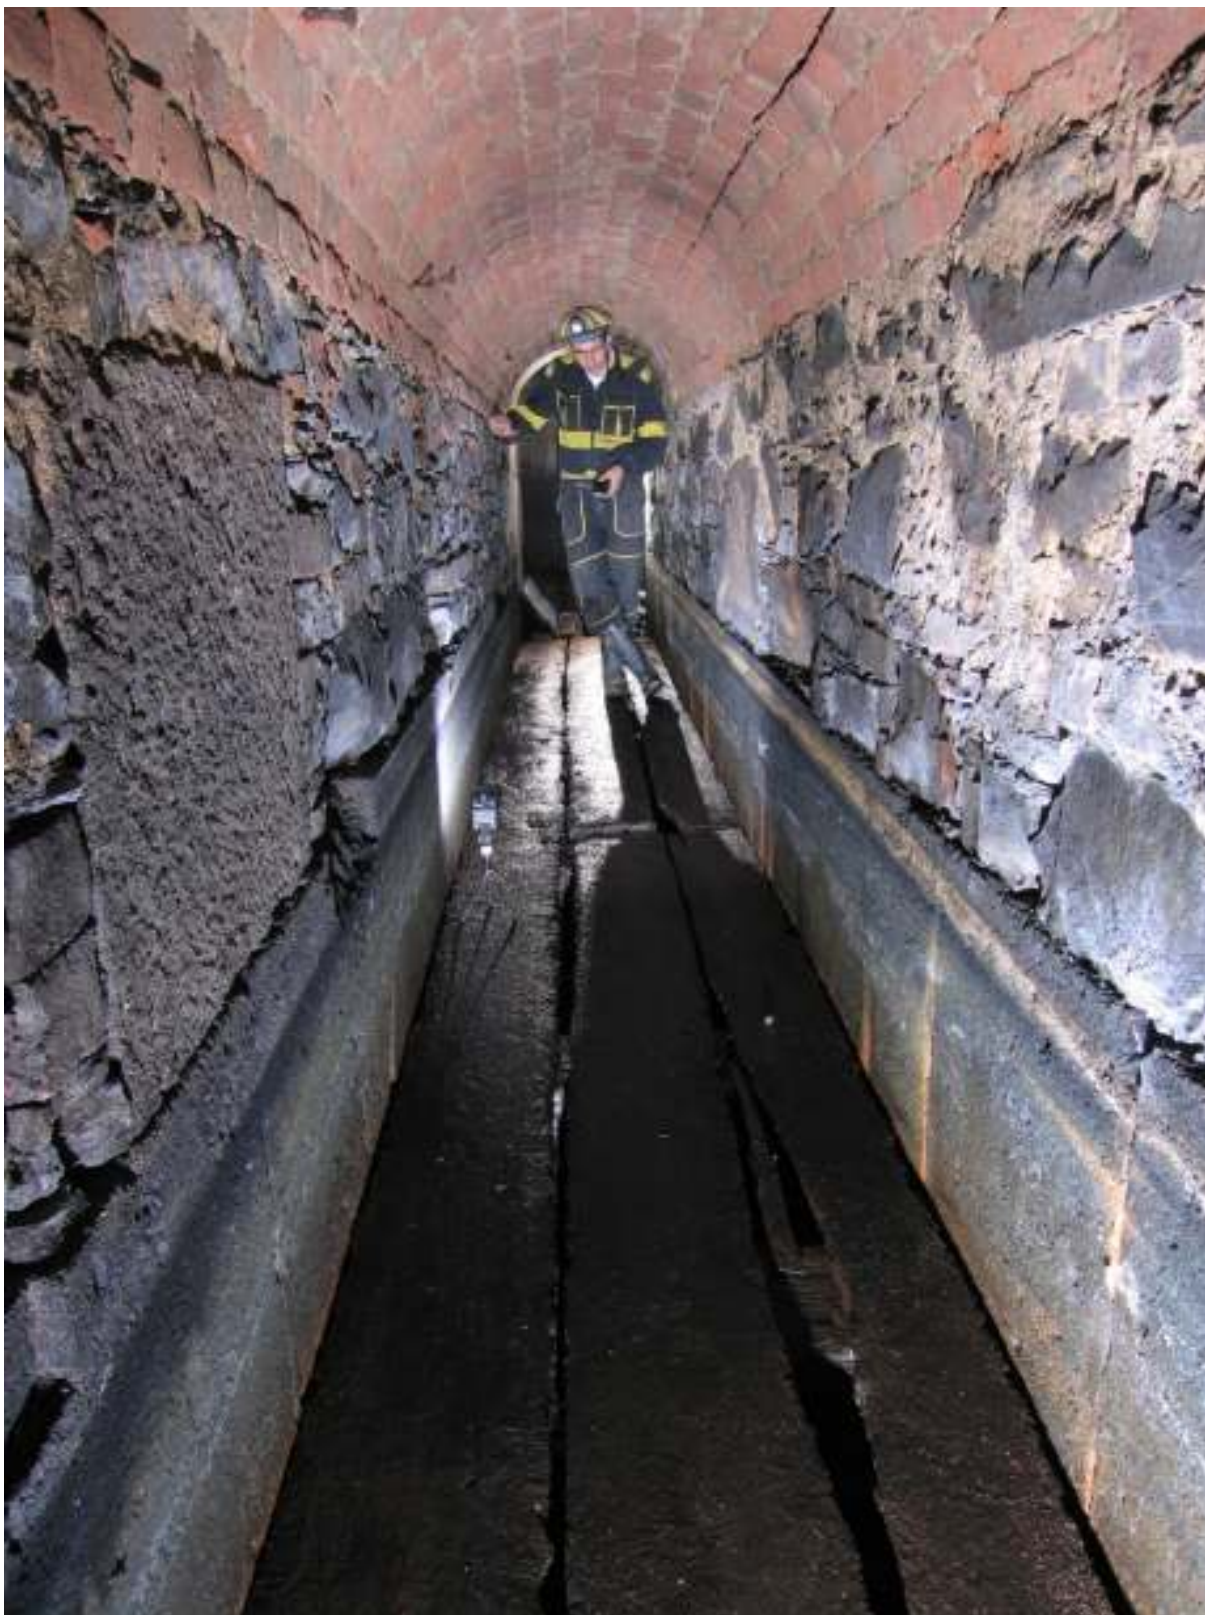
Obrázek 58: Modrá štola plaského kláštera. Na základovém roštu je položena prkenná podlaha přichycená dřevěnými kolíky. Smíšené zdivo je oddělené od pískovcových bloků ležících na základovém roštu břidlicovou izolací. Foto: JŘ.

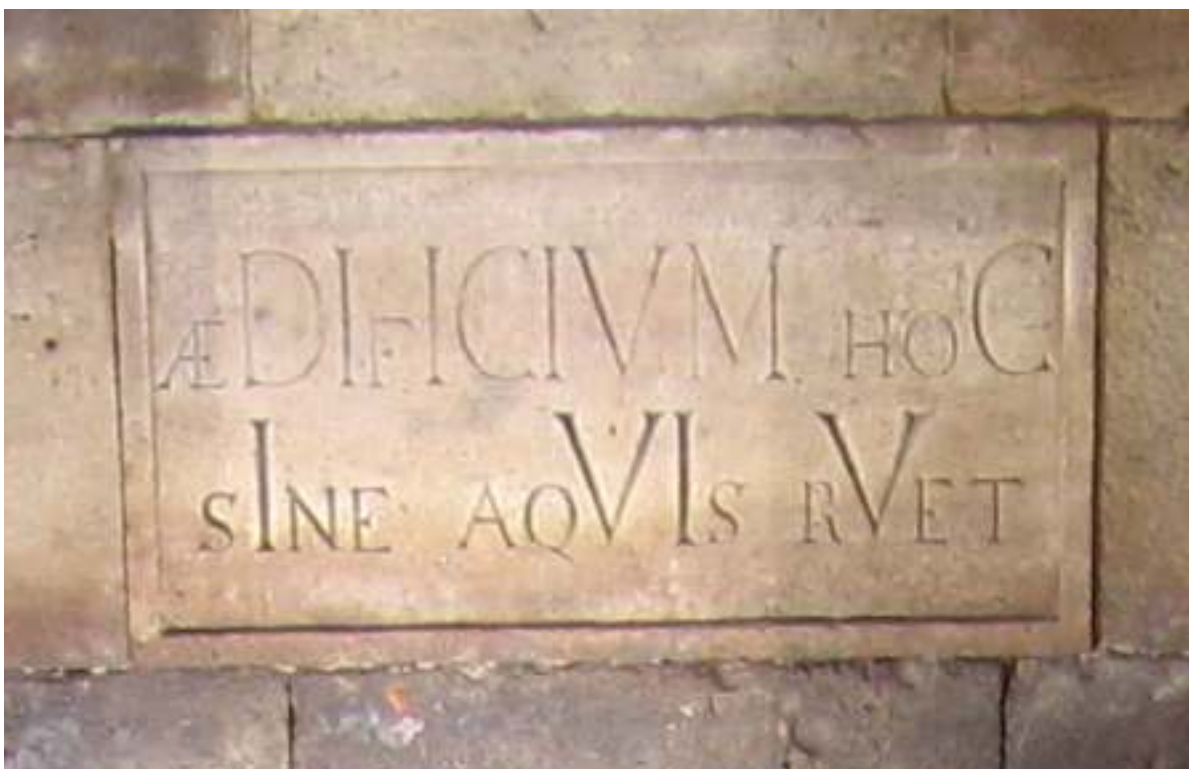
Obrázek 62: Nápis na desce v průčelí jižního zrcadla při vstupu do Modré štolý kláštera v Plasech: „EADIFICIUM HOC SINE AQUIS RUET“ – TATO STAVBA SE BEZ VODY ZŘÍTÍ.
