Univerzita Karlova v Praze, Přírodovědecká fakulta,  
Ústav geochemie, mineralogie a nerostných zdrojů

# Porovnání makro- a mikroskopických projevů alkalicko-křemičité reakce v cemento- betonovém krytu vozovek

Diplomová práce

Anna Burdová

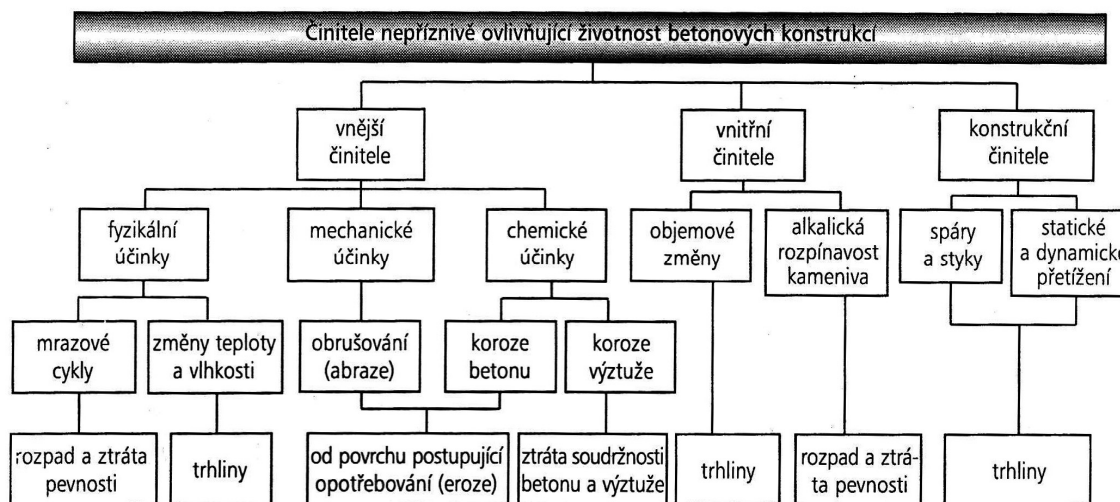
Obr. 1. Činitele nepříznivě ovlivňující životnost betonových konstrukcí (Bilčík a Dohnálek 2003).

Vady a poruchy, vznikající při užívání konstrukce, mají různý charakter. Souvisí nejen s přirozeným stárnutím, ale také s mimořádným zatížením nebo agresivitou okolního prostředí. Činitele, vedoucí k poruchám betonu, lze obecně rozdělit na konstrukční, vnitřní a vnější (Obr. 1). Vnější činitele jsou reprezentovány účinky okolního prostředí. Ty mají vliv i na rozsah a rychlost poškození v důsledku vnitřních činitelů. K porušení betonu dochází vlivem nepříznivých, většinou dlouhodobě působících vnějších a vnitřních činitelů (Bilčík a Dohnálek 2003).

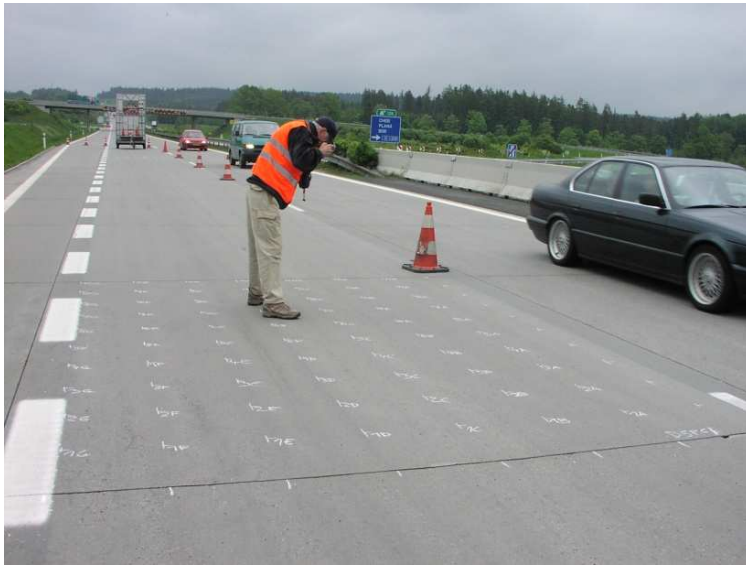
Obr. 4. Fotodokumentace CBK (dálnice D5 - 128,23. km směr Rozvadov; deska D5PC; 21.5.2008).

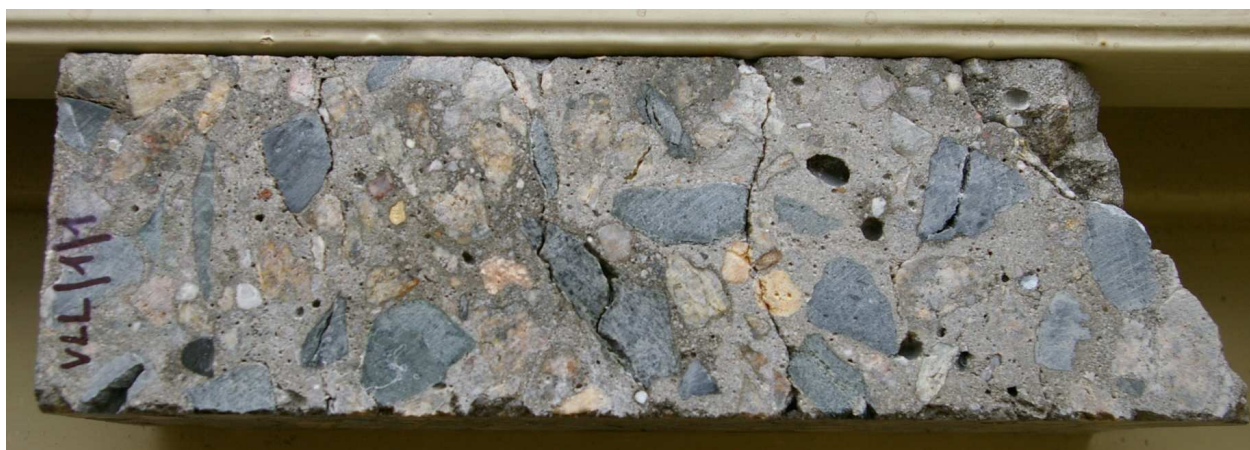
Obr. 7. Trhliny ve vrtném jádře (vrtné jádro VLL1 - odpočívka Vrbova Lhota - 36. km, směr Praha; deska VLL; svislá strana jádra 74 mm; fotografováno 14.3.2008).

Pro stanovení měrné délky trhlin ve vrtných jádrech byl použit shodný postup jako u stanovení měrné délky na povrchu CBK vozovek. Použity byly fotografie řezů vrtnými jádry, na kterých byly v některých případech velmi dobře patrné trhliny procházející jádry, jak je patrné z Obr. 7. Měrná délka trhlin ve vrtných jádrech byla vyjádřena v  $m/m^2$ . Tento způsob stanovení měrné délky trhlin tak rozšiřuje poznatky o rozložení a četnosti trhlin nejen na povrchu vozovek, ale i směrem do hloubky CBK.

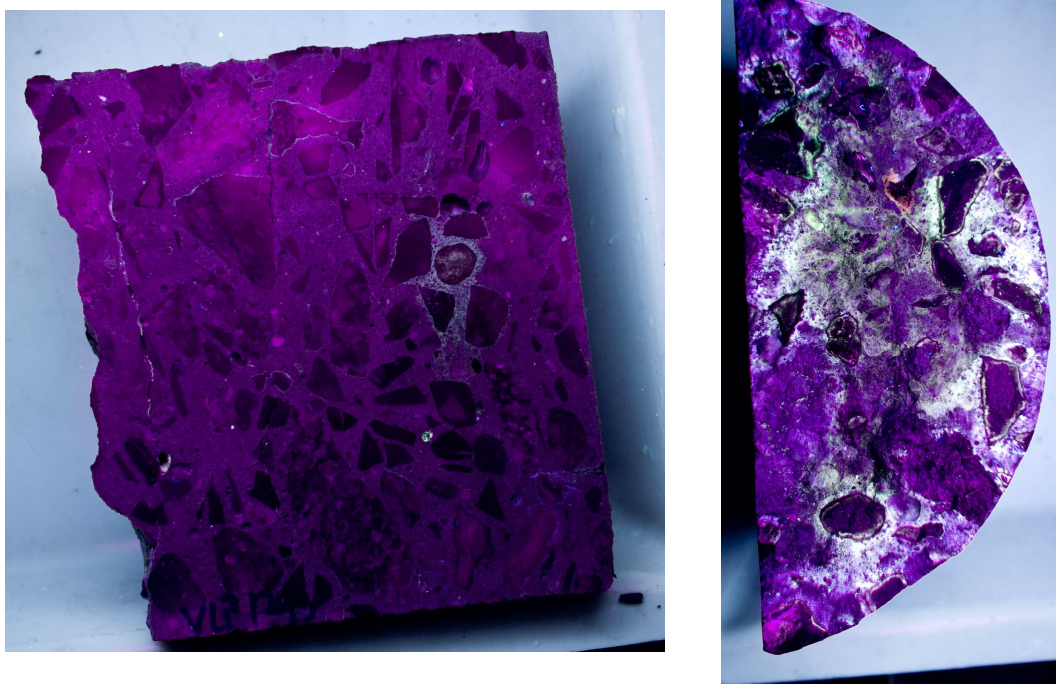
Obr. 10. Vrtné jádro VLP2 (vlevo) řezná plocha; (vpravo) štěpná plocha - alkalicko-křemičité gely tvoří lemy okolo úlomků, vyplňují póry a tvoří celistvý povlak v cementovém pojivu, svislá strana jádra 148 mm.

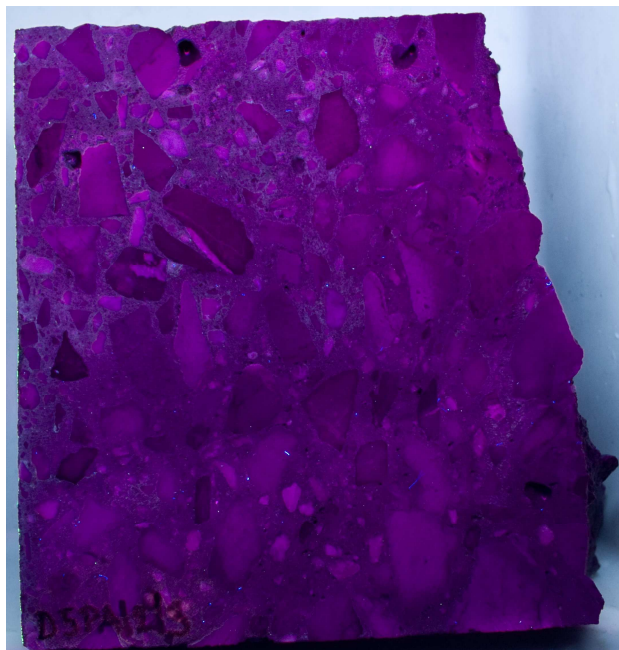
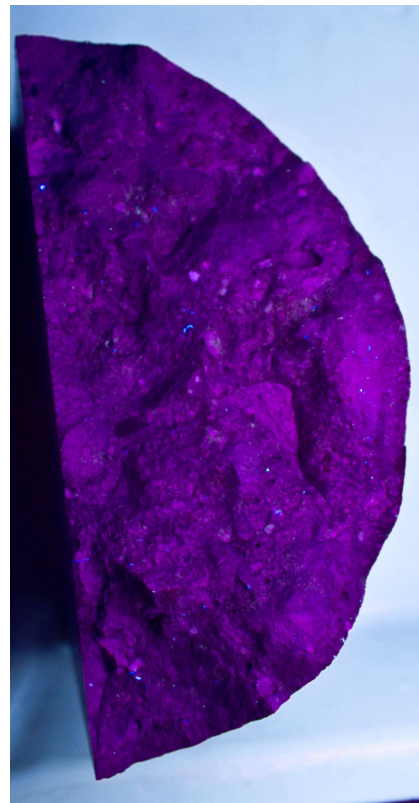
Obr. 12. Vrtné jádro D5PA2 (vlevo) řezná plocha; (vpravo) štěpná plocha - alkalicko-křemičité gely nejsou patrné, svislá strana jádra 148 mm.

Ve vrtných jádrech z dálnice D5 je reakce alkalicko-křemičitých gelů s uranyl-acetátem minimální. Alkalicko-křemičité gely jsou ve fluorescenci patrné zřídka a to i na čerstvě odlomených plochách.

Pokud je alkalicko-křemičitý gel na řezné či odlomené části jádra patrný, vyplňuje jemné trhlinky či drobné póry v cementovém pojivu (Obr. 12, 13, 14).

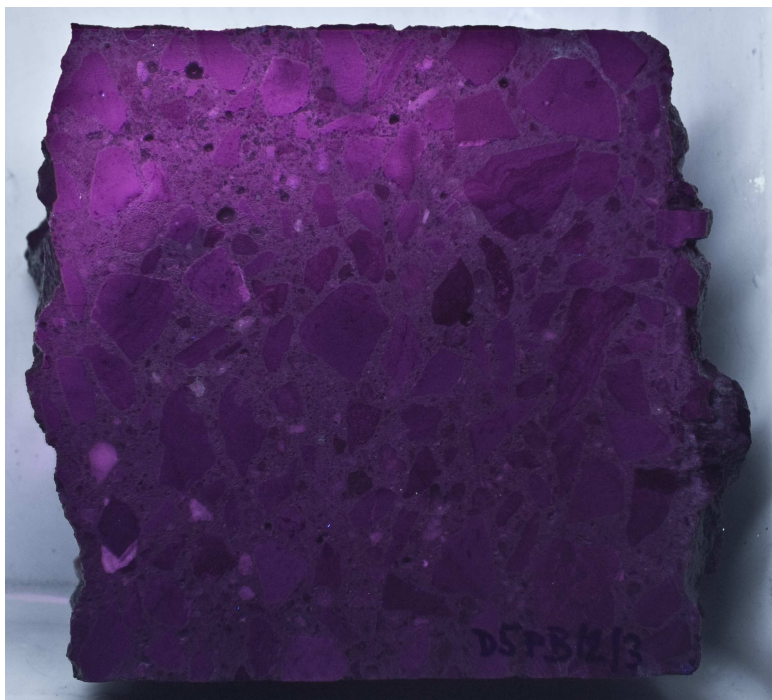
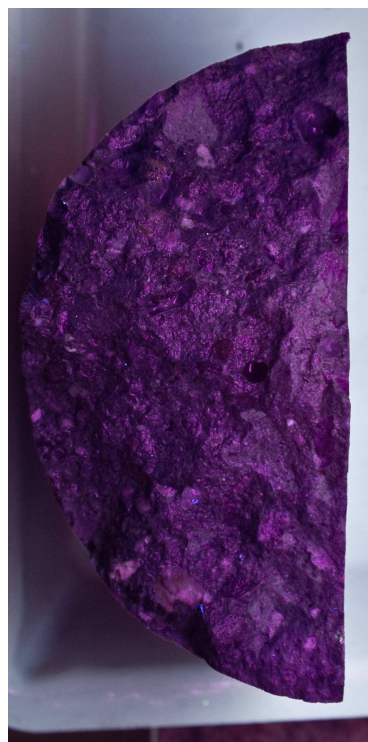
Obr. 13. Vrtné jádro D5PB2 (vlevo) řezná plocha; (vpravo) štěpná plocha - alkalicko-křemičité gely nejsou patrné, svislá strana jádra 148 mm.

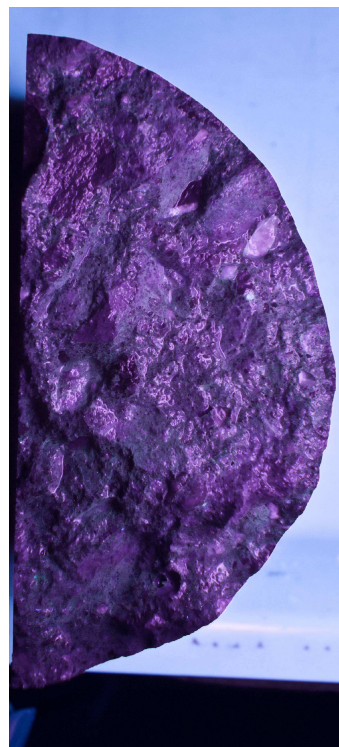
Obr. 14. Vrtné jádro D5PC1 (vlevo) řezná plocha - ojedinělé alkalicko-křemičité gely jsou vidět na kontaktech s kamenivem v pravé části fotografie; (vpravo) štěpná plocha - alkalicko-křemičité gely nejsou patrné, svislá strana jádra 148 mm.

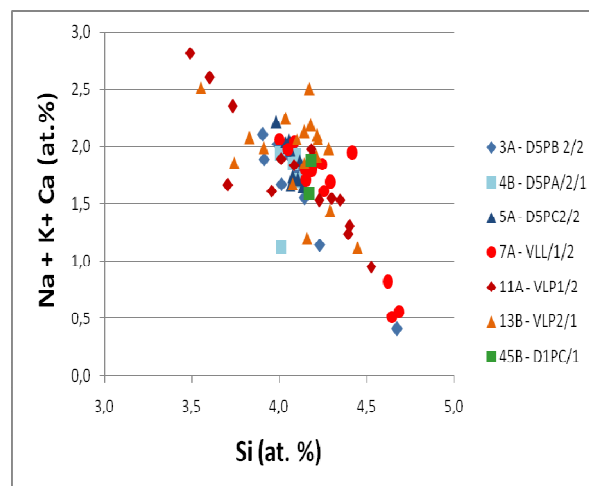
Obr. 18. (vlevo) binární graf Si – Na+K pro alkalicko-křemičité gely; (vpravo) binární graf Si – Na+K+Ca pro alkalicko-křemičité gely.

Z naměřených hodnot chemických analýz gelů byly zhotoveny binární grafy s různými proměnnými, aby bylo vidět možné zastupování výše uvedených prvků. Jak ukazují grafy na Obr. 18 a 19, nejdříve byly zadány hodnoty Si × suma alkálií (Na + K), v dalším grafu hodnoty Si × alkálie s vápníkem (Na + K + Ca) a v posledním grafu byly k hodnotám Si přidány hodnoty hliníku a hořčíku × alkálie s vápníkem.

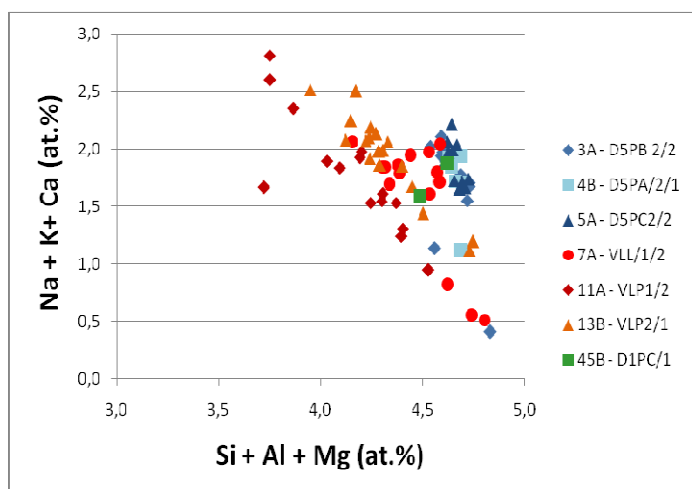
Obr. 19. Binární graf Si+Al+Mg – Na+K+Ca pro alkalicko-křemičité gely.

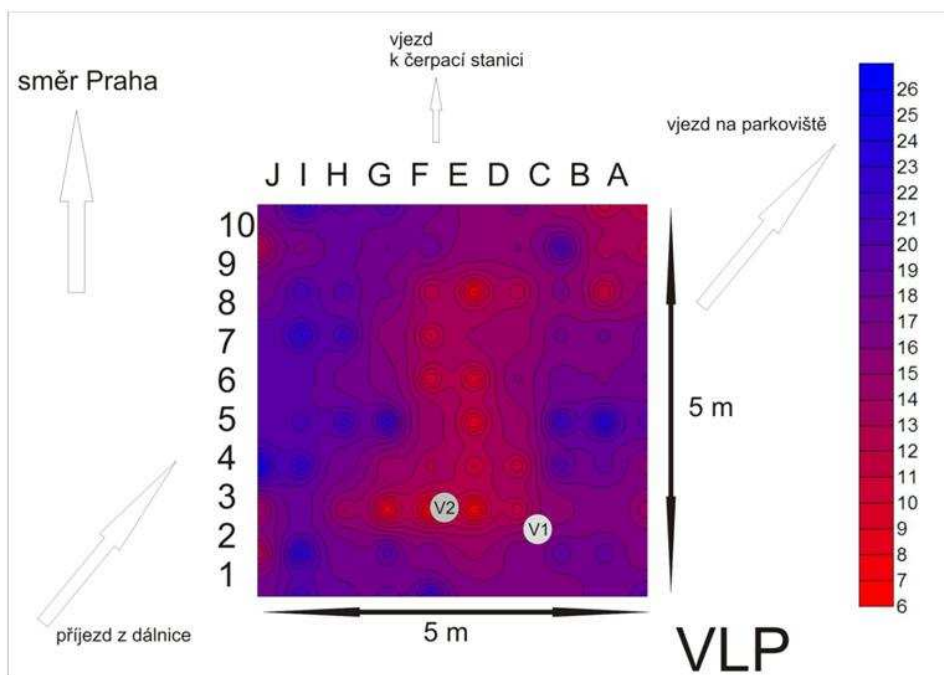
Na obou deskách z odpočívky Vrbová Lhota byla koncentrace trhlin na povrchu CBK vyšší než na desce D1PA. Deska VLP (dálnice D11, směr Poděbrady, 36. km) má průměrnou hodnotu měrné délky trhlin  $16,49 m/m^2$ . Trhliny se přednostně nacházejí na okrajových částech a v rozích desky (Obr. 23) (max. =  $25,04 m/m^2$ ), minima měrné délky trhlin se nacházejí ve středu desky (min. =  $6,27 m/m^2$ ). Takové rozložení trhlin na povrchu CBK je typické pro porušení vlivem alkalicko-křemičité reakce (Stark 1991).

Obr. 23. Rozložení trhlin na jednotlivých částech desky VLP. Měřítka v pravé části obrázku vyjadřuje měrnou délku trhlin v  $\text{m/m}^2$ . V1 (resp. V2) – pozice odebraných vrtných jader (Pertold a kol. 2009).

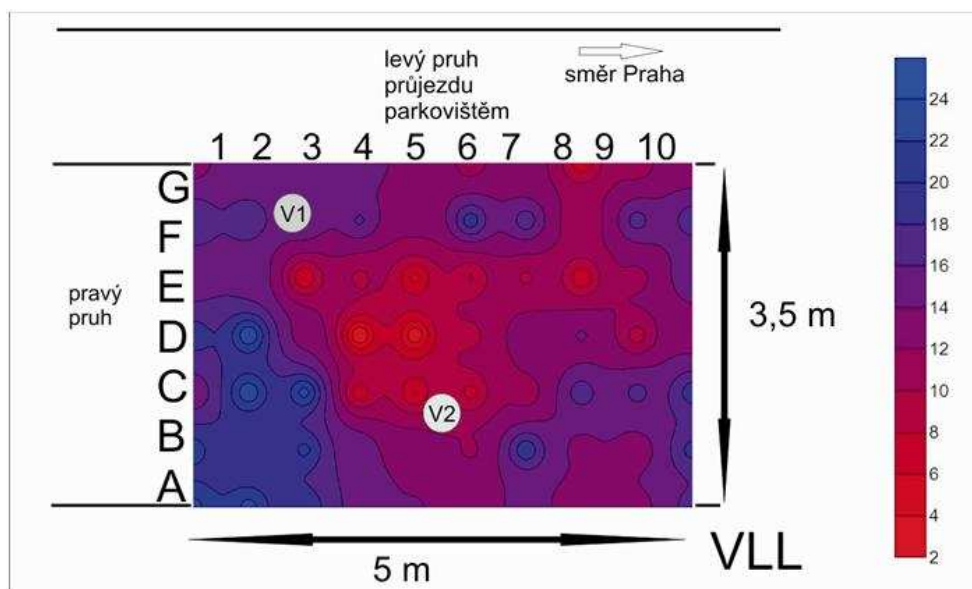
Druhá zkoumaná deska z odpočívky Vrbová Lhota – VLL (dálnice D11, směr Praha, 36. km), vykazuje podobné hodnoty měrné délky trhlin i jejich rozložení jako na desce VLP. Průměrná hodnota měrné délky trhlin je  $14,05 \text{ m/m}^2$ . Nejvíce poškozené jsou okraje desky (max. =  $23,76 \text{ m/m}^2$ ), nejméně poškozený pak střed desky (min. =  $2,05 \text{ m/m}^2$ ) (Obr. 24).

Obr. 24. Rozložení trhlin na jednotlivých částech desky VLL. Měřítka v pravé části obrázku vyjadřuje měrnou délku trhlin v  $\text{m/m}^2$ . V1 (resp. V2) – pozice odebraných vrtných jader (Pertold a kol. 2009).

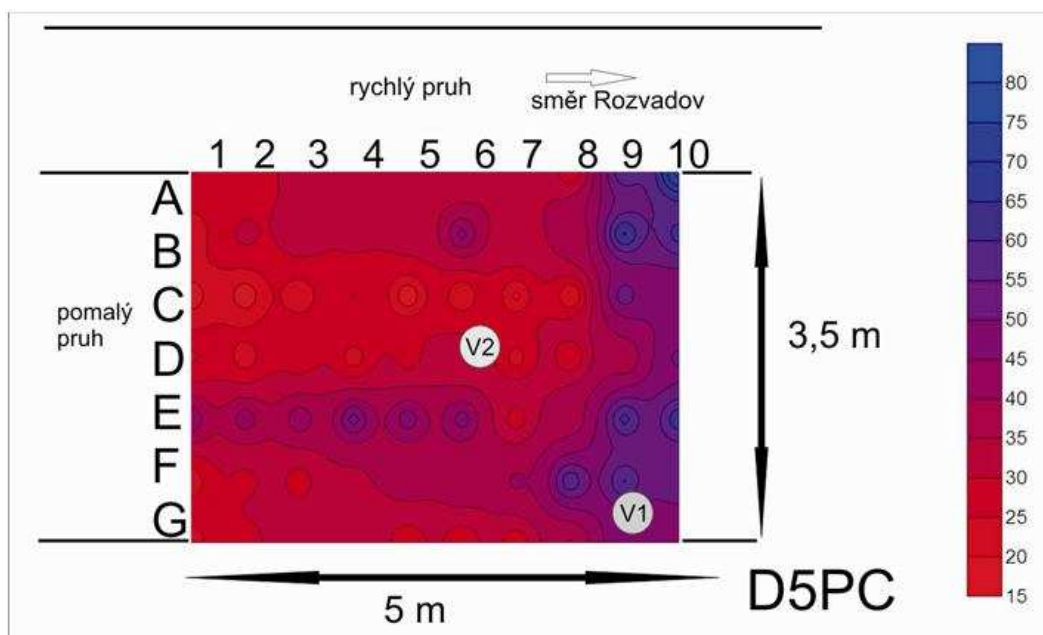
Povrch CBK na dálnici D5 (směr Rozvadov, 114,95., 128,18. a 128,23. km) se odlišoval od ostatních zkoumaných úseků. Povrch všech zkoumaných desek pokrývala velmi hustá síť trhlin. Průměrná délka trhlin na desce D5PA je  $32,08 \text{ m/m}^2$  (max. =  $55,31 \text{ m/m}^2$ ; min. =  $17,38 \text{ m/m}^2$ ) a na desce D5PB je

Obr. 27. Rozložení trhlin na jednotlivých částech desky D5PC. Měřítka v pravé části obrázku vyjadřuje měrnou délku trhlin v  $\text{m/m}^2$ . V1 (resp. V2) – pozice odebraných vrtných jader (Pertold a kol. 2009).

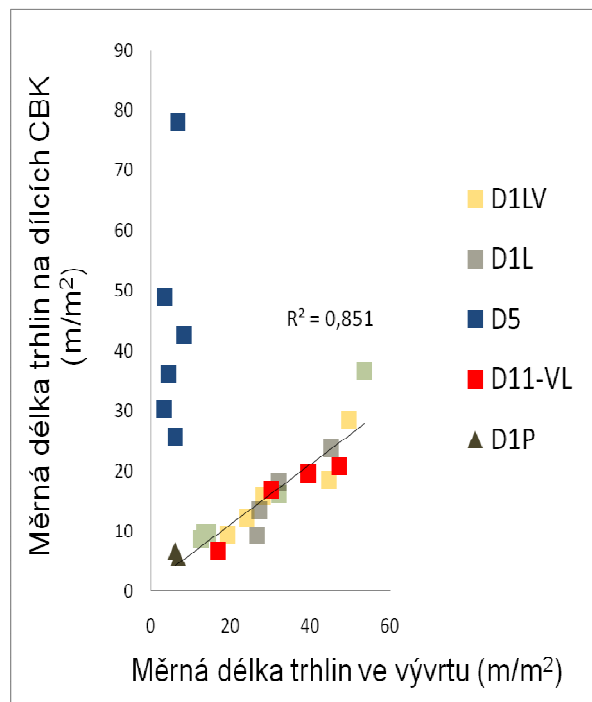
- desky CBK, ve kterých se trhliny šíří v povrchových i vnitřních partiích desek. Měrná délka trhlin na povrchu CBK vykazuje pozitivní korelaci s měrnou délkou trhlin uvnitř vrtných jader (D1PA, VLP a VLL).
- desky CBK, ve kterých se trhliny koncentrují pouze do povrchových částí desky (pouze několik mm od povrchu desky). Vnitřní část desek je trhlinami porušená jen minimálně (D5PA, D5PB a D5PC).

Obr. 28. Porovnání měrné délky trhlin na dílcích (rozměry dílců  $0,5 \times 0,5$  m) desek CBK s měrnou délkou trhlin ve vývrtech.
