**Vliv úprav toků a nivy na následky povodní
na příkladu povodí Volyňky**

(diplomová práce)

Impact of stream and floodplain modification on the flood effects
(the Volyňka river basin)

Vedoucí diplomové práce: Doc. RNDr. Jakub Langhammer, Ph.D.
Praha, 2010

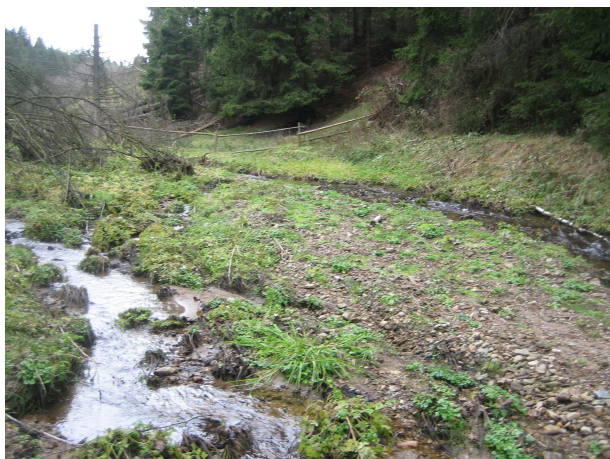
Divočící tok – celkově mělké koryto divočícího toku je rozloženo do širokého pásma, v němž se vyskytuje více aktivních koryt, probíhající v členitém systému štěrkovitých lavic. Ty jsou nestabilní stejně jako celé koryto. Převažuje boční eroze nad hloubkovou, v nivě téměř chybějí nivní půdy a sedimenty starých ramen, nejčastěji se objevuje hrubozrnný substrát (štěrk, kameny až balvany). Tento typ se vyvíjí zejména v podhorských oblastech, středních podélných sklonů, přibližně od 0,5–4 %, je zřetelně formován velkými povodňovými událostmi. Za běžných průtoků lze pozorovat členité tvary koryta vystupující nad hladinu (Just a kol, 2005).

Obr. 3 Příklad divočícího toku na horním úseku Volyňky, patrně vznikl po povodni 2002, viditelný hrubozrnný substrát. Foto: Z. Rettichová, 2009

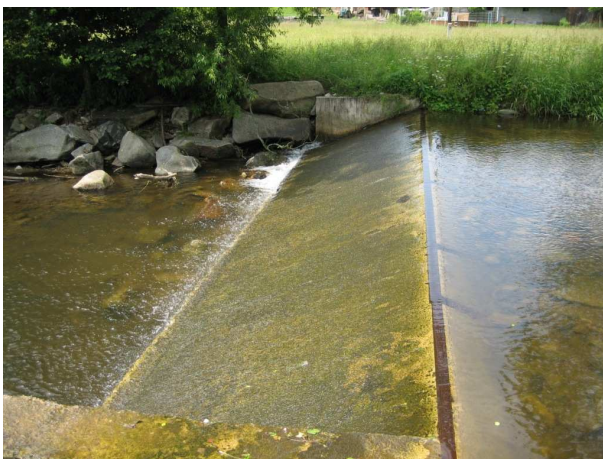
Skluzy se využívají pro menší odstupňování nivelety dna koryta. Jsou charakteristické jako krátké, dobře opevněné úseky koryta o sklonu 1:5 až 1:10, jsou velmi vhodné především po hydraulické stránce, neboť účinným zdrsněním skluzové části lze vytvořit podmínky proudění odpovídající průtoku ve volné trati. Jsou doporučovány též z ekologického hlediska, svou konstrukčně jednoduchou úpravou jsou jen modifikací přirozeně vytvářeného dna malého toku (Tlapák, Herynek, 2001).

Obr. 7 Příklad skluzu na toku Spůlka.

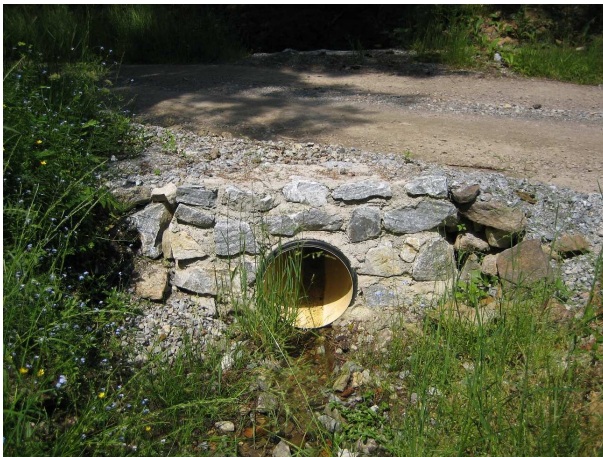
Propustek – provedení toku pod tělesem náspu pomocí otvoru o omezené kapacitě

Obr. 9 Příklad propustku. Foto: Z. Rettichová, 2009

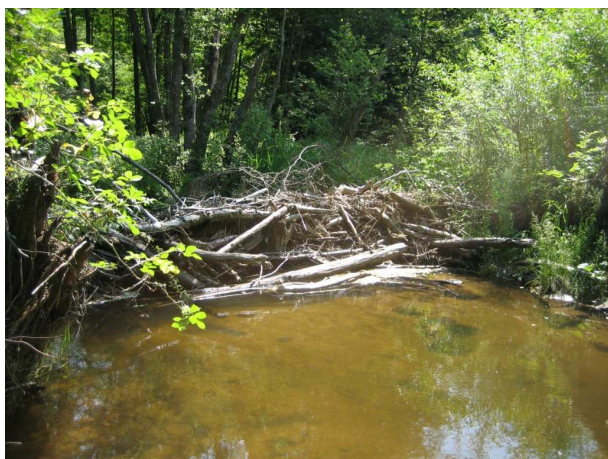
Za mrtvé dřevo jsou považovány kmen stromu, jeho část, vývraty, shluk větví a části dřevin, které při průměrném ročním průtoku leží ve vodě nebo jsou do ní z velké části ponořeny. Mapuje se četnost výskytu jednotlivých kusů mrtvého dřeva v korytě a navíc se do formuláře zaznamenává i rozsah výskytu k celkové délce úseku. Pro středně velké a velké toky se považují kusy stromů o délce větší než 3 m a průměr větší než 30 cm, kompaktní shluky větví mají rozsah plochy nad 2 m². Pro malé toky s šířkou koryta menší než 10 m jsou tyto hodnoty poloviční. Rozsah se do formuláře uvádí v desítkách procent celkové délky úseku (Langhammer, 2009).

Obr. 13 Příklad shluku větví v korytě, na horním toku Volyňky se často vyskytoval.

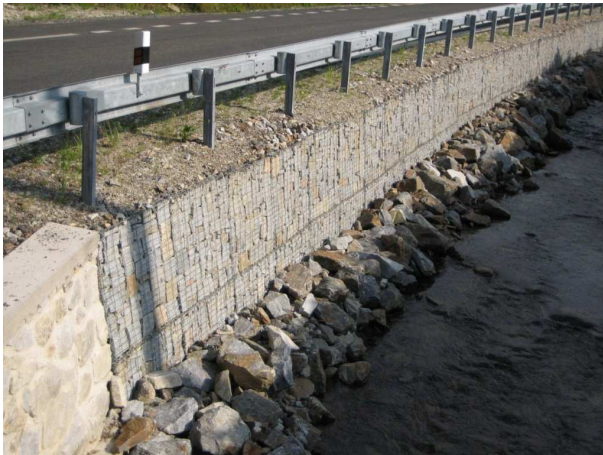
Gabiony – drátěný koš, který je vyplněn kameny. Toto opevnění zpevňuje a chrání břeh koryta, má řadu výhod, má velkou stabilizační funkci, propouští vodu, spodní vrstva gabionů se přizpůsobí podkladu, koruna zdí se může zatravnit

Obr. 14 Příklad gabionu. Foto: Z. Rettichová, 2010

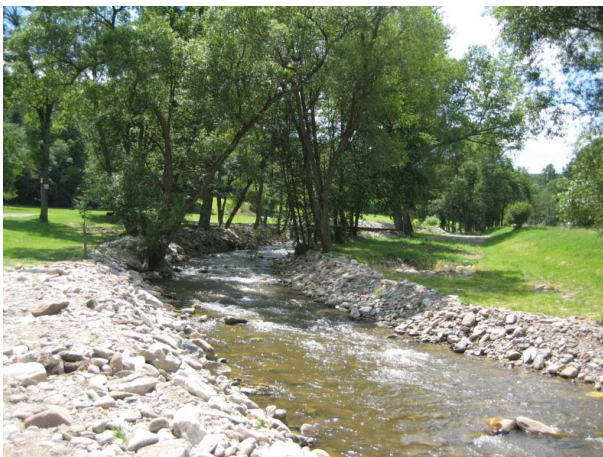
Kamenný pohoz – břeh je tvořen nezpevněným kamenným materiálem, např. ze dna koryta, lomovým kamenem

Obr. 15 Příklad kamenného pohozu na Volyňce, velká část koryta je takto upravována. Foto: Z. Rettichová, 2010

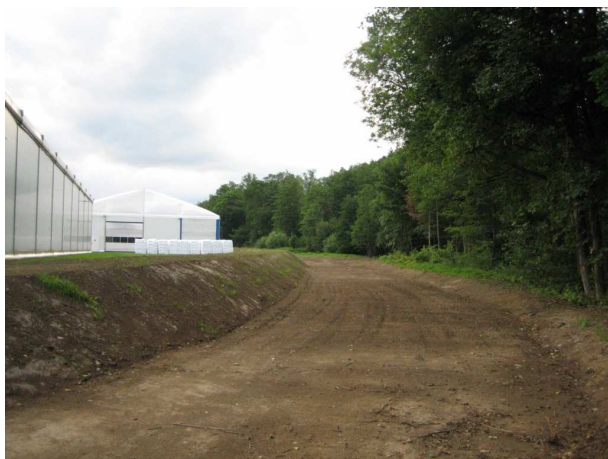
Protipovodňové a ochranné hráze podél koryta – tyto stabilní ochranné hráze a valy vedou paralelně s korytem.

Obr. 19 Příklad nově vybudovaného protipovodňového valu u Čkyně.

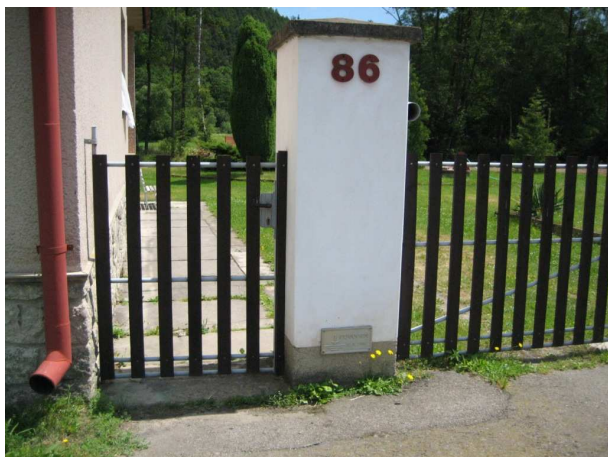
Hloubka zátopy se zjišťuje pomocí nepřímého indikátoru. Pokud byl vodní stav vyšší než hloubka koryta, voda se rozlila do inundačního území a zanechala zde stopy. Jsou to např. povodňové náplavy na vegetaci, plotech, stopy na budovách. Někde se objevují i povodňové značky. Velmi cenné jsou informace od místních obyvatel.

Obr. 21 Příklad povodňové značky.

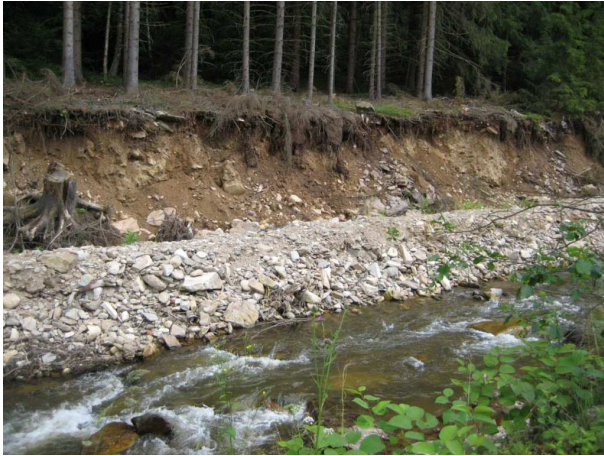
Rozsáhlé břehové nátrže – výraznější poškození břehu, rozsah nad 5 m pro jednotlivou nátrž, do samostatného formuláře se slovně a číselně zapisuje její mocnost, maximální rozsah

Obr. 25 Příklad rozsáhlé břehové nátrže.

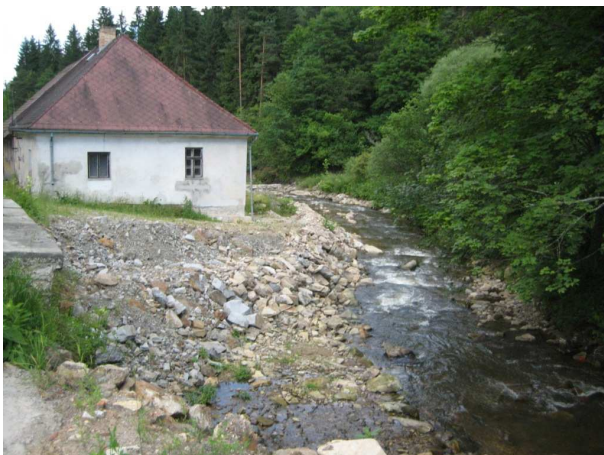
Nevhodně umístěné budovy v nivě – samostatně stojící budovy v inundačním území mohou přispět ke zhoršení průběhu povodně. Tyto budovy mohou vychylovat proud toku nebo zužovat koryto. Navíc může dojít k jejich destrukci, a tím ke ztrátám na majetku.

Obr. 27 Příklad nevhodného umístění budovy v inundačním území.

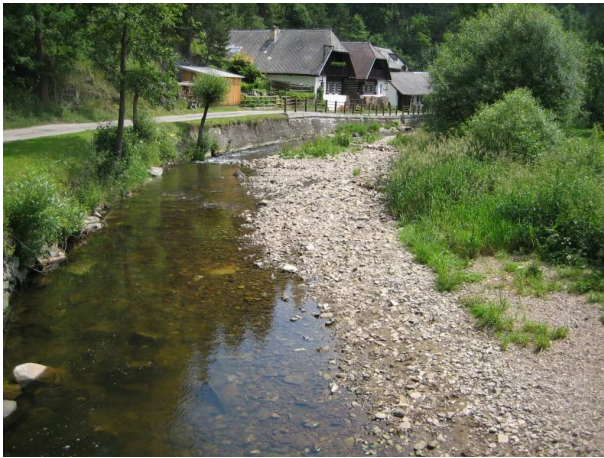
koreluje s šířkou toku. Dále bylo vyzorováno, že korytové akumulace jsou vázány na jezy, menší korytové akumulace spojené se břehy se vyskytují v oblastech toku neovlivněného jezy.

Obr. 31 Příklad korytové akumulace na toku Spůlka.

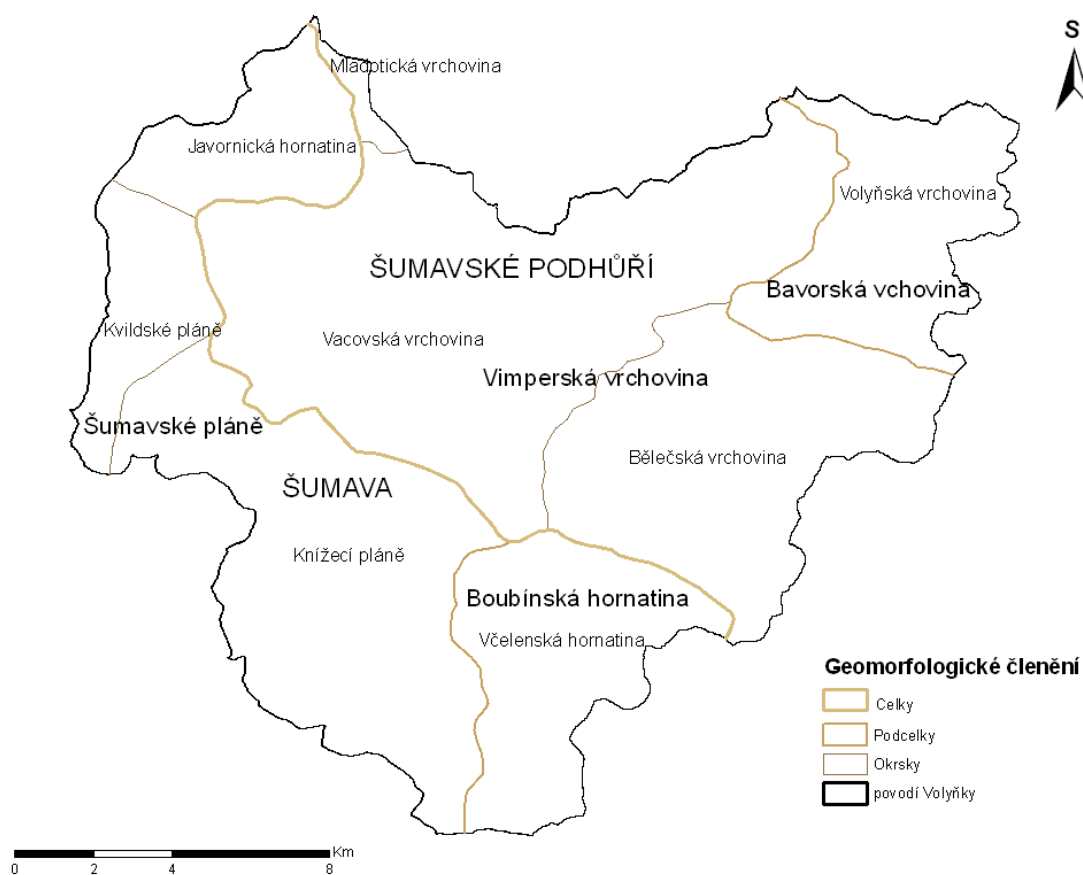
Pramenná oblast Spůlky a jejích přítoků se nachází v oblasti plání se zarovnaným povrchem a s mírnými svahy. Po soutoku s Horským a Mladíkovským potokem se tok zařezává do svahů a vytváří se údolí typu V.

Obr. 37 Geomorfologické členění reliéfu

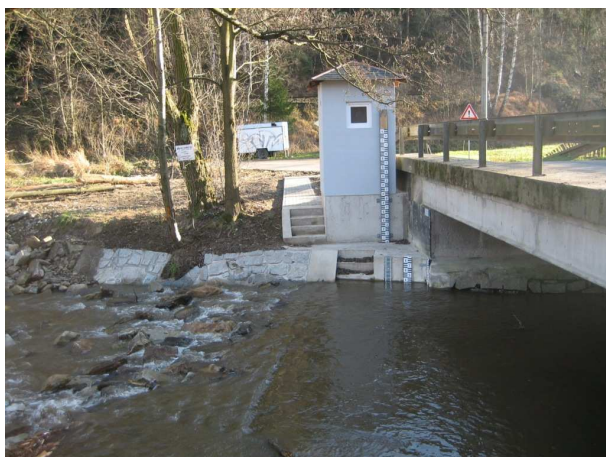
Volyňka má nesymetrické povodí, převažují levostranné přítoky. Hydrografické pořadí řeky je 1-08-02, je to povodí III. řádu. Na toku Volyňky existuje v současné době jedna vodoměrná stanice v Sudslavicích, další vodoměrná stanice se nachází na řece Spůlce při soutoku s Volyňkou v Bohumilicích a na Stašském potoce v Novém Dvoře.

Obr. 42 Vodoměrná stanice v Sudslavicích.

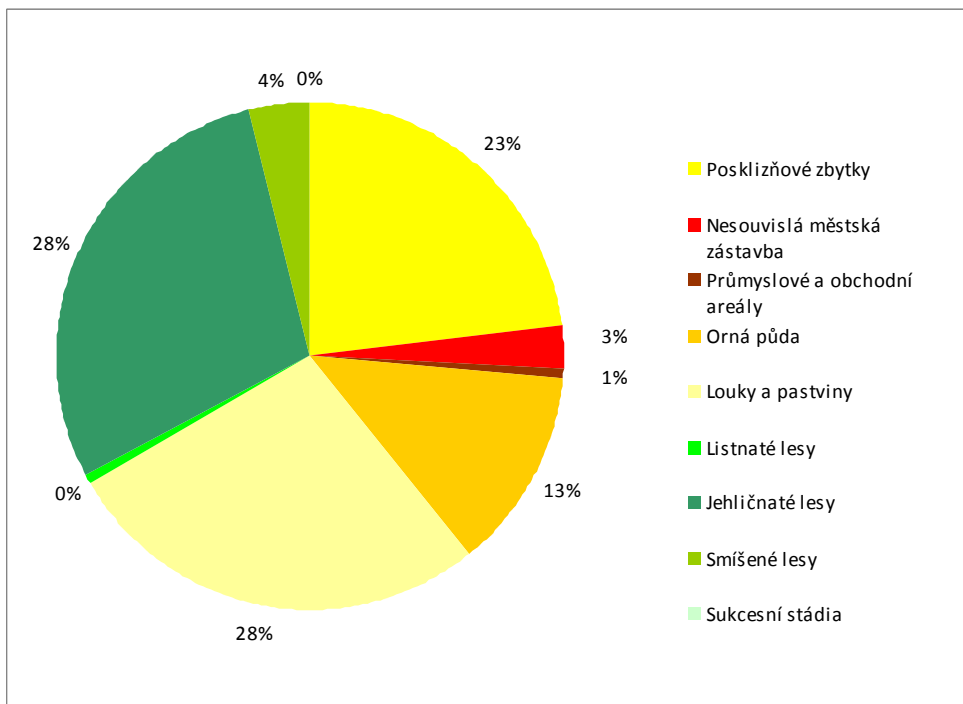
V současnosti se rostlinná výroba v horské oblasti orientuje převážně na pastvu pro skot a objemové krmivo (píce). Živočišná výroba je zaměřena převážně na chov masných plemen skotu. Z lesů v pramenné oblasti převažují jehličnaté lesy. Pramenná oblast je z větší části zalesněná, ve střední části povodí se vyskytují velké plochy luk a pastvin. To může mít vliv při vzniku povodní a může její následky zmírnit. V povodí je procentuální zastoupení jednotlivých ploch znázorněno na Obr. 45.

Obr. 45 Procentuální zastoupení jednotlivých ploch
Data: CORINE 2006

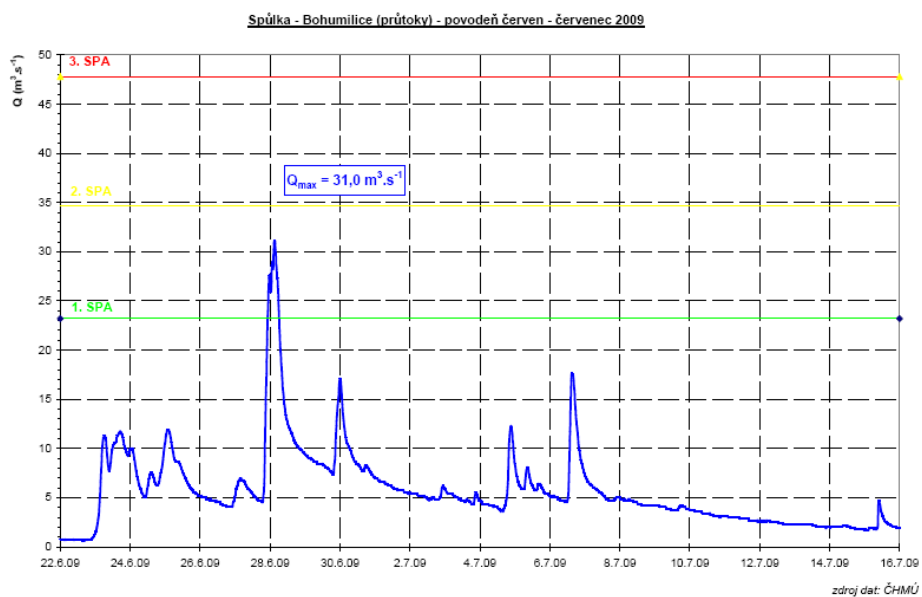
Obr. 54 Průtoky v Bohumilicích, červenec 2009
Zdroje: ČHMÚ

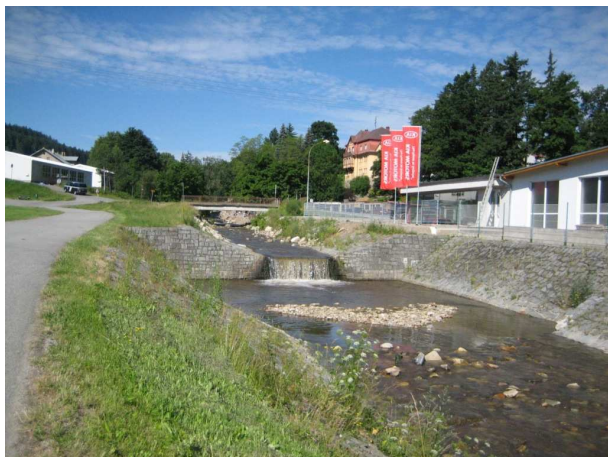
Obr. 57 Úprava koryta Volyňky ve Vimperku. Foto: Z. Rettichová, 2010

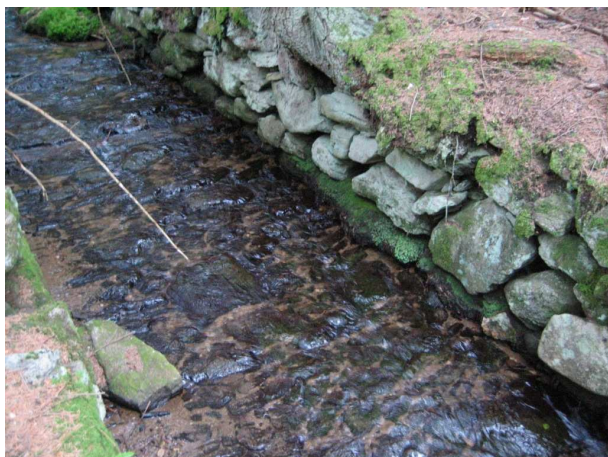
k úpravě koryta, jeho napřímení a zpevnění břehu a dna pro účely plavení dřeva. V úseku se vyskytuje stará porušená kamenná dlažba.

Obr. 59 Úsek se starou kamennou dlažbou na horním úseku Volyňky.

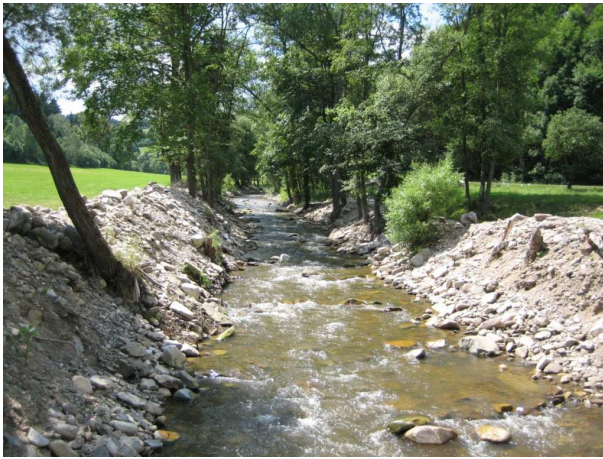
Obr. 60 Příklad zkapacitněného koryta na toku Volyňka u Sudslavic.

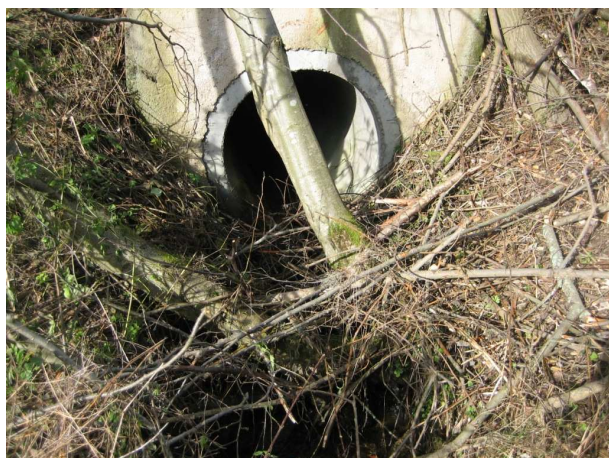
Obr. 63 Příklad propustku na Jilmovém potoce.
Foto: Z. Rettichová, 2009

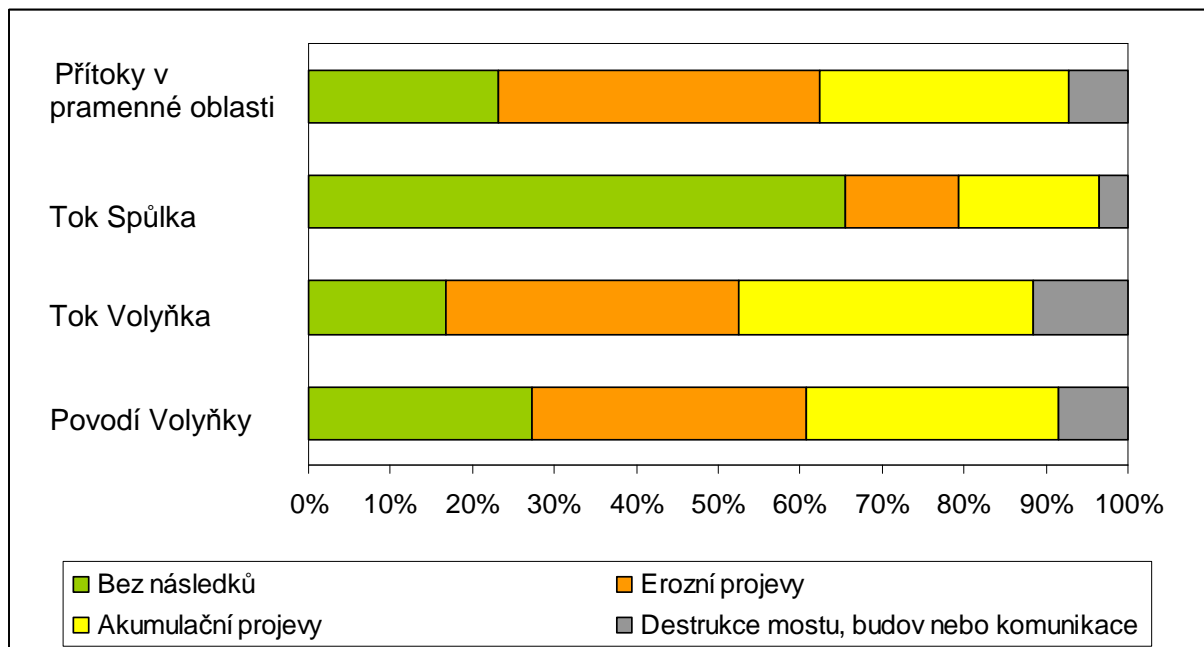
Obr. 65 Výsledky typologie následků povodně 2009 v povodí Volyňka, data: mapování 2009, 2010

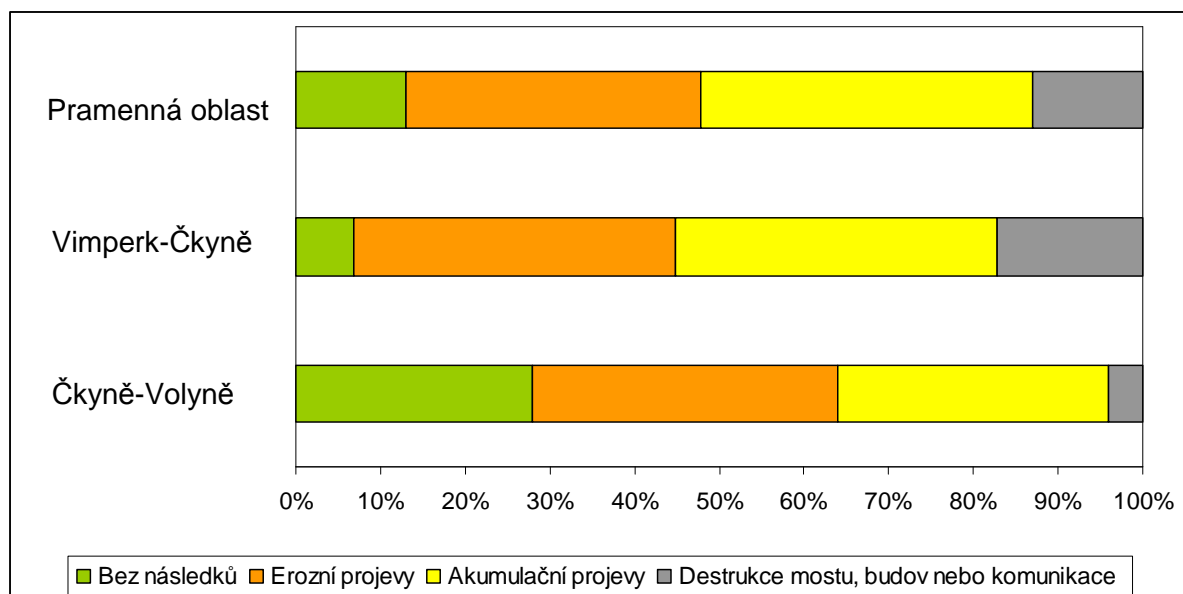
Obr. 66 Výsledky typologie následků povodně 2009 na toku Volyňka, data: mapování 2009, 2010

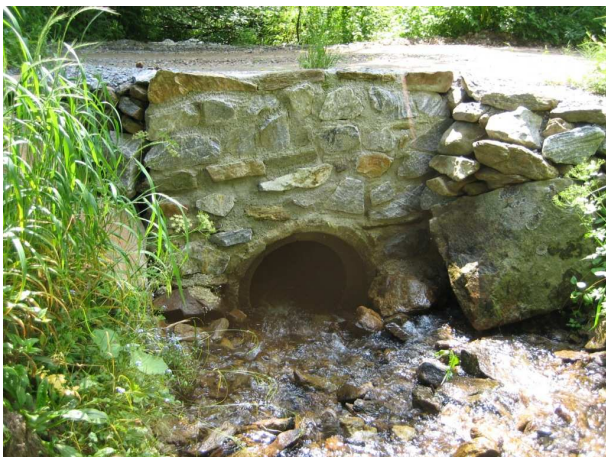
*Obr. 69 Nově vytvořený propustek,
Foto: Z. Rettichová, 2010*

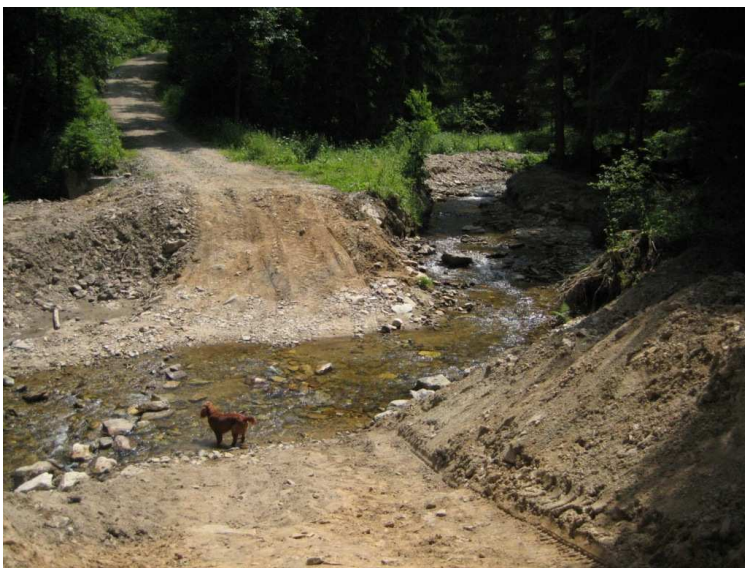
*Obr. 70 Nově vytvořené koryto na Pravětínském potoce.
Foto: Z. Rettichová, 2010*

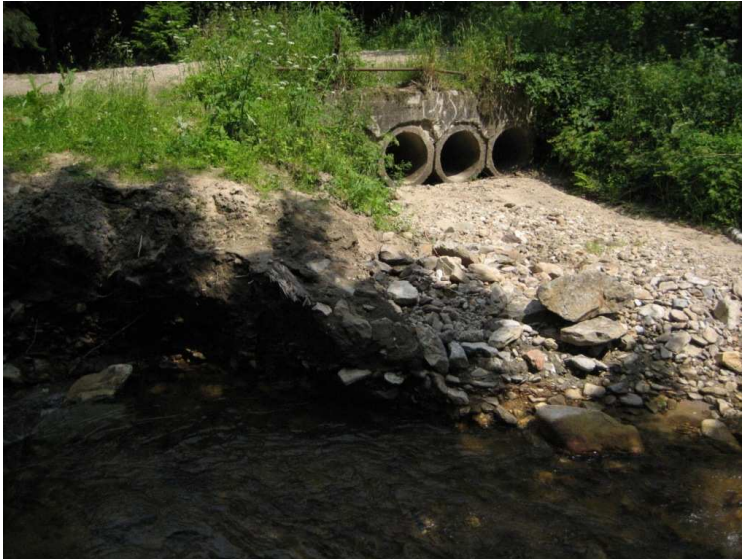
Obr. 71 Nevhodně dimenzovaný most na Pravětínském potoce vytvořený propustky, voda si vytvořila nové koryto. Foto: Z. Rettichová

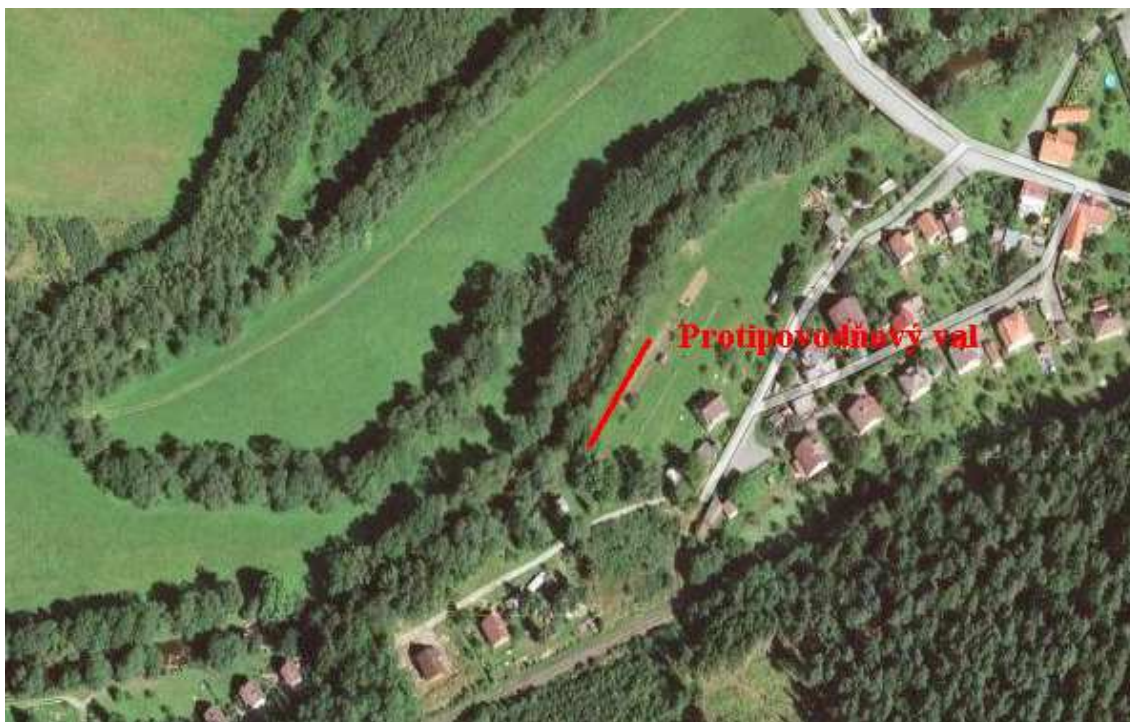
Obr. 75 Protipovodňový val v obci Lčovice. Foto: www.googlemaps.com

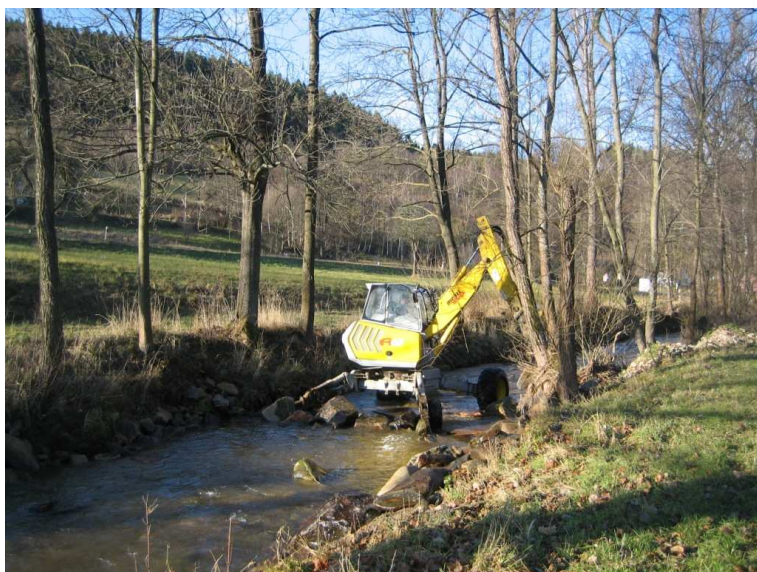
Obr. 76 Úprava koryta a břehu po povodni 2009.
Foto: Z. Rettichová, 2009

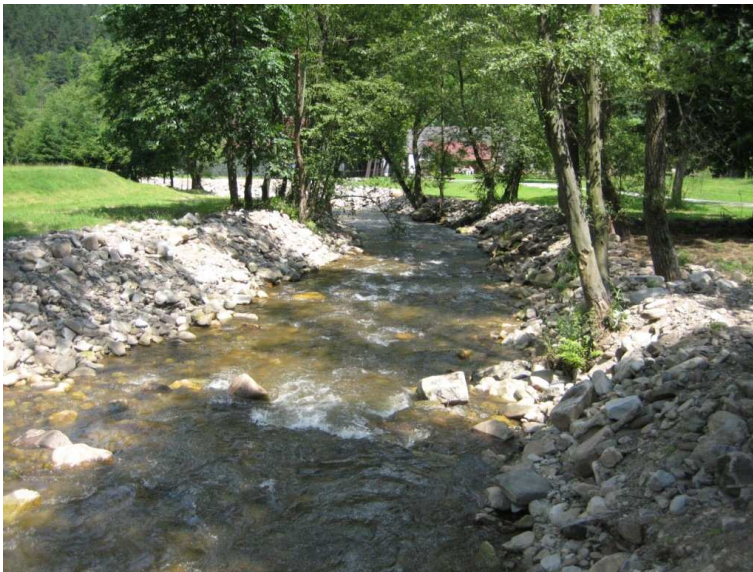
Obr. 77 Zkapacitněné koryto a břehy upravené kamenným pohozem.

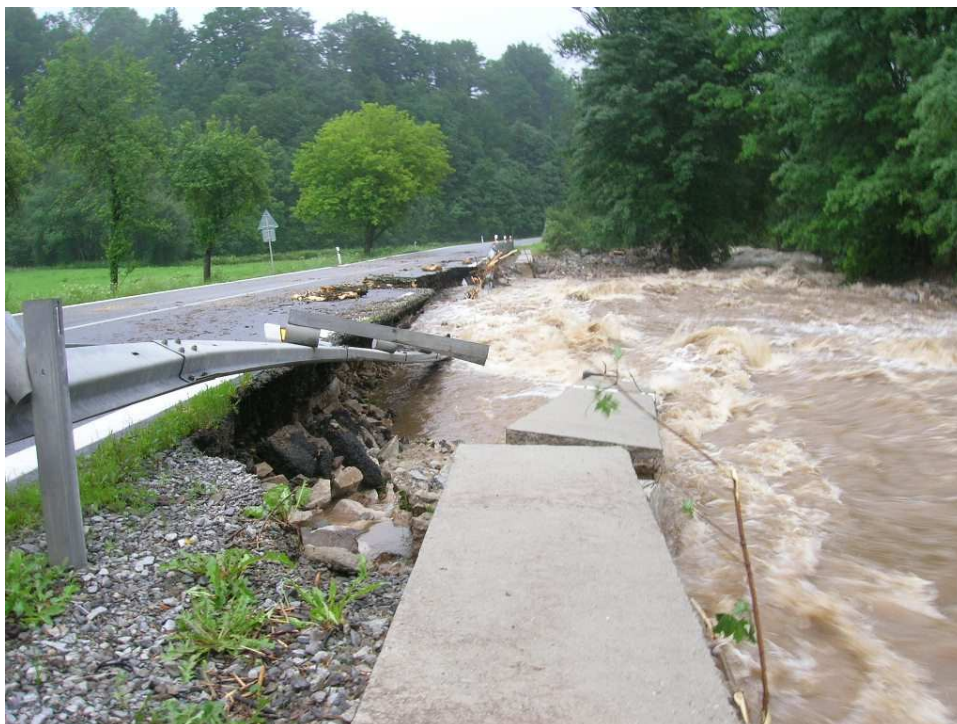
Obr. 78 Průběh povodně 2009, poničená komunikace. Foto: Kotál 2009

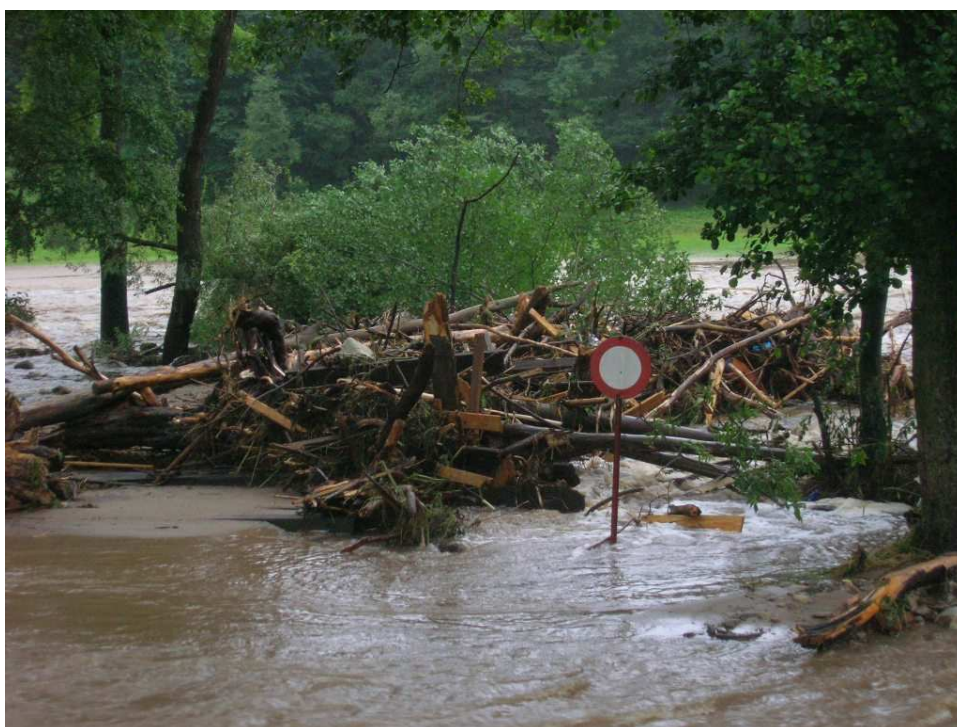
Obr. 79 Průběh povodně 2009, naakumulovaný materiál u mostu. Foto: Kotál 2009

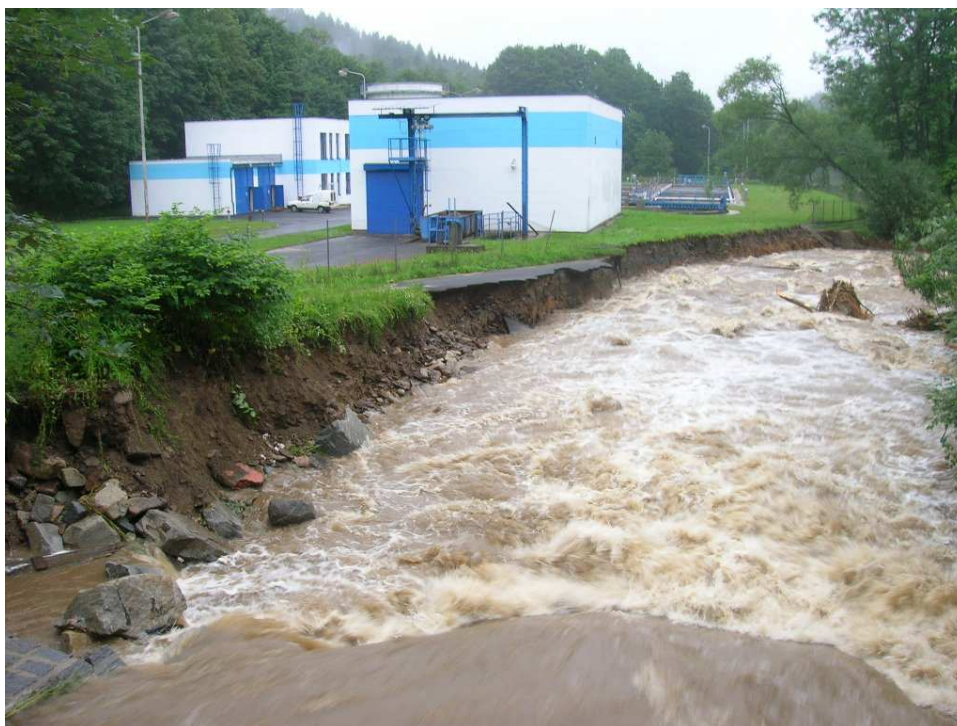
Obr. 80 Průběh povodně 2009 u ČOV, jeden z kritických úseků. Foto: Kotál, 2009

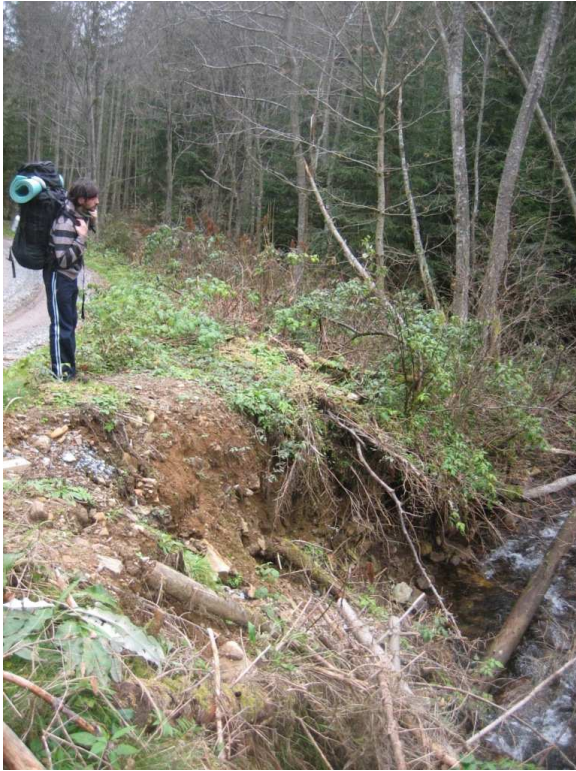
Obr. 82 Následky po povodni 2009, příklad rozsáhlé nátrže. Foto: Z. Rettichová, 2009

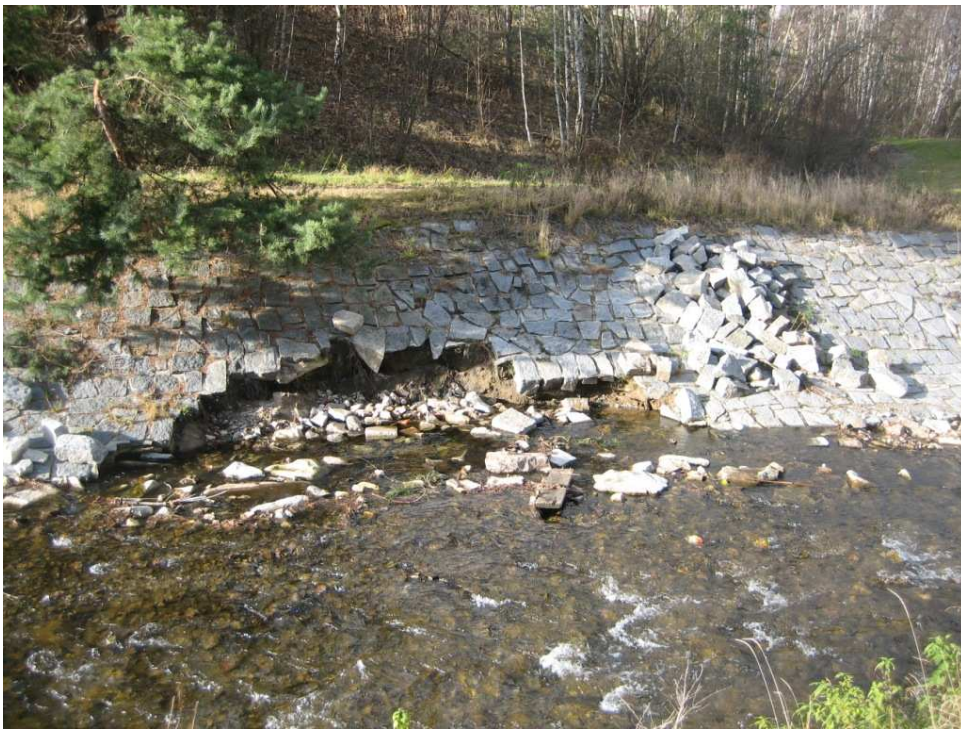
Obr. 83 Příklad poškození regulace po povodni 2009 ve Vimperku. Foto: Z. Rettichová, 2009

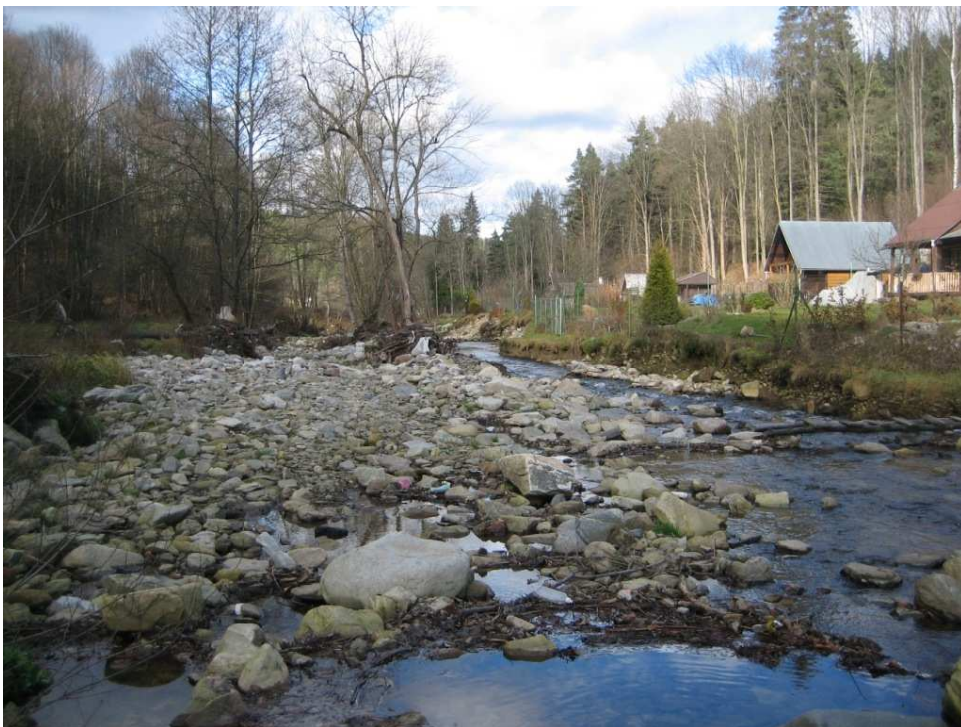
Obr. 84 Rozsáhlá akumulace v korytě po povodni 2009. Foto: Z. Rettichová, 2009

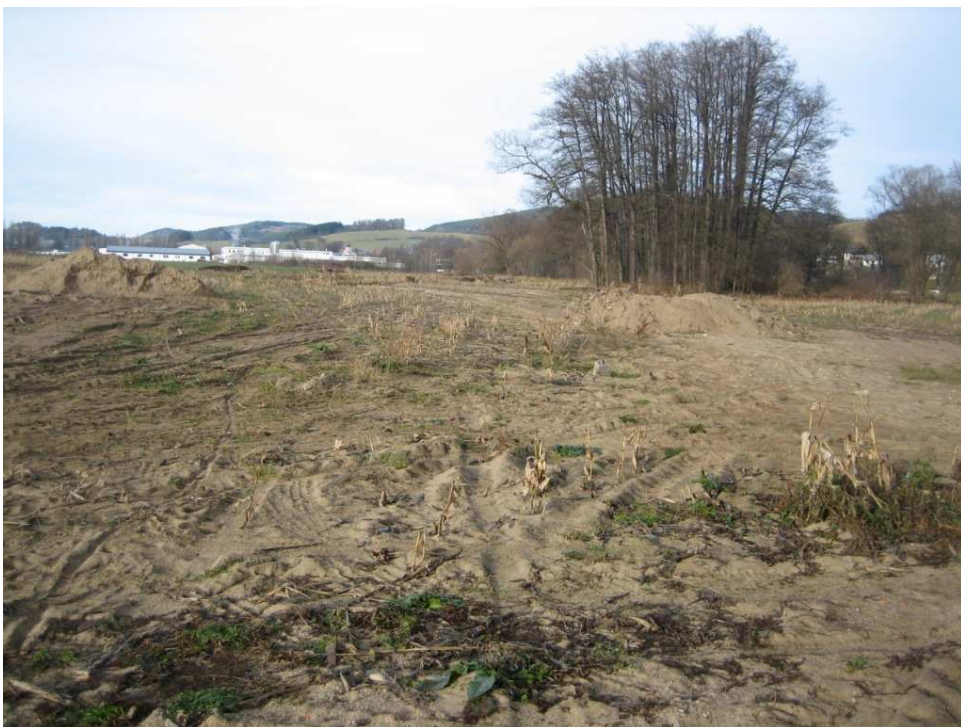
Obr. 85 Písčité akumulace v údolní nivě, úsek za Čkyní. Foto: Z. Rettichová, 2009

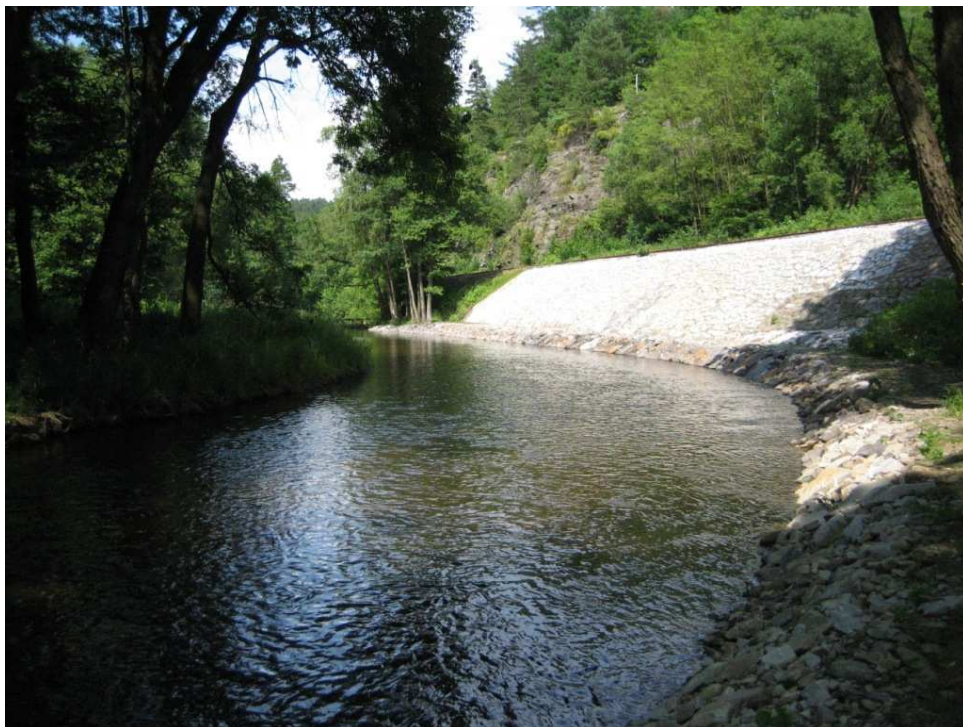
Obr. 86 Příklad úseku opraveného po povodni 2002, násep železnice se nachází v zákrutu Volyňky. Foto: Z. Rettichová, 2010

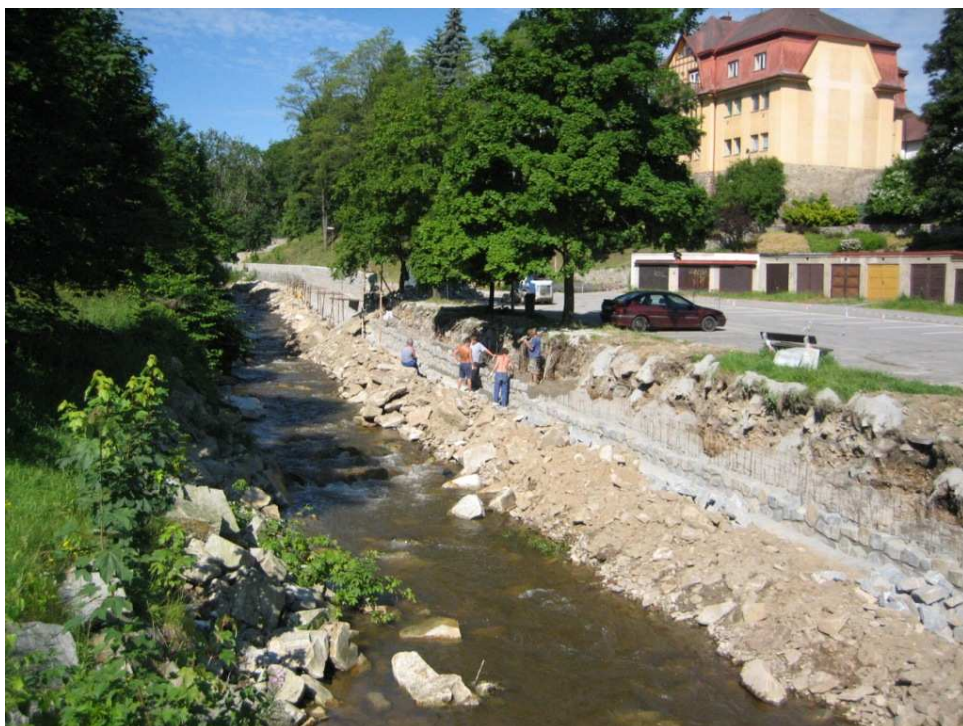
Obr. 87 Stavba nové protipovodňové hráze ve Vimperku. Foto: Z. Rettichová, 2010
