**EKOHYDROLOGICKÝ PRŮZKUM VODNÍCH TOKŮ
V URBANIZOVANÉ A PŘÍMĚSTSKÉ KRAJINĚ. APLIKACE NA
MODELOVÉM POVODÍ VINOŘSKÉHO POTOKA.**

**ECOHYDROLOGICAL SURVEY OF STREAMS IN URBAN AND
SUBURBAN LANDSCAPE. CASE STUDY OF THE VINOŘ
BROOK.**

Diplomová práce

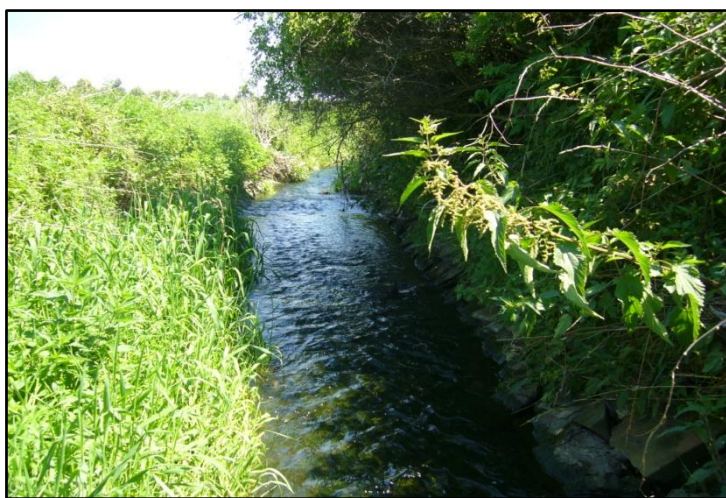
Foto 1: Profil č. 1 – ČOV Kbely, ř. km 11,45 (L. Koubková, 28. 6. 2011)

Profil se nachází na horním toku Vnořského potoka, 20 m za výpustí ČOV Kbely. Tok zde protéká polem mezi městskými částmi (MČ) Kbely a Vnoř. Chemismus vody je ovlivněn především splachy ze zemědělsky obdělávaných ploch a vodou přitékající z ČOV Kbely. Koryto toku má lichoběžníkový tvar a je značně zahloubeno. Dno pokrývají betonové desky, které překrývá jílovitý, písčité a štěrkovitý substrát. Břehy jsou zatravněné a porostlé ruderální vegetací. Na pravém břehu se nachází malý remíz. Profil č. 1 dokumentuje Foto 1.

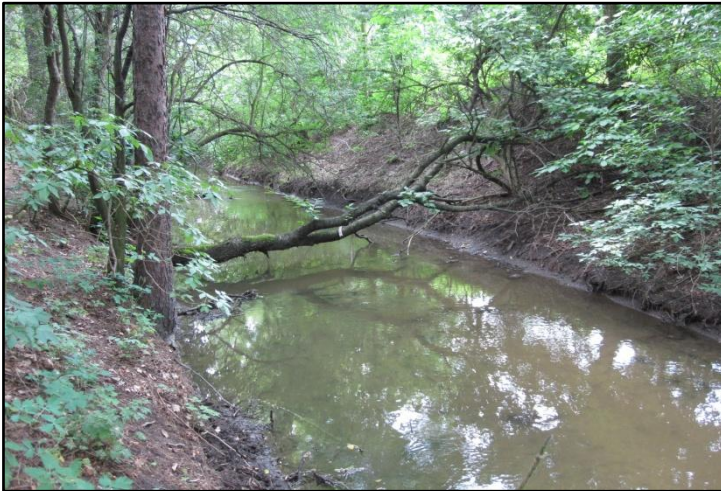
Foto 3: Profil č. 3 – ČOV Vinoř, ř. km 7,69 (L. Koubková, 14. 6. 2011)

Profil se nachází 30 m za výpustí ČOV ve Vnoři a cca 100 m za soutokem se Ctěnickým potokem (Foto 3). Chemismus vody je ovlivněn odtokem z ČOV, drobnými černými skládkami, které jsou zakládány na březích a vozovkou na levém břehu. Dopravní vegetační pás a břehová vegetace je stejná jako u předchozího profilu, zastínění toku však není tak velké. Stejně je i opevnění břehů a dna. Koryto má lichoběžníkový tvar a po přítoku Ctěnického potoka se značně rozšiřuje.

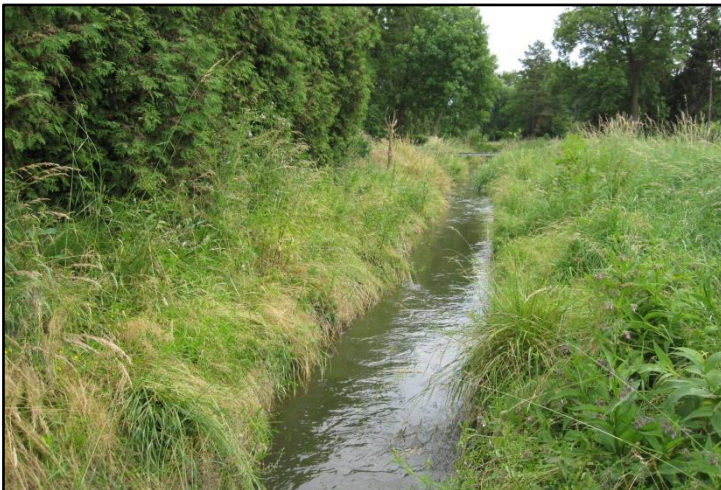
Foto 4: Profil č. 4 – Podolanka, ř. km 6,49 (L. Koubková, 14. 6. 2011)

Profil leží nedaleko zástavby v obci Podolanka (Foto 4). Chemismus vody je nejvíce ovlivňován splaškovými odpadními vodami, které přitékají z nedalekých domácností. Vnořský potok je v tomto úseku napřímen a protéká pravidelně kosenou loukou. Koryto má obdélníkový tvar a je poměrně úzké. Dno je zpevněno lomovým kamenem a překryté jílovitohlinitým substrátem. Břehy jsou zatravněné.

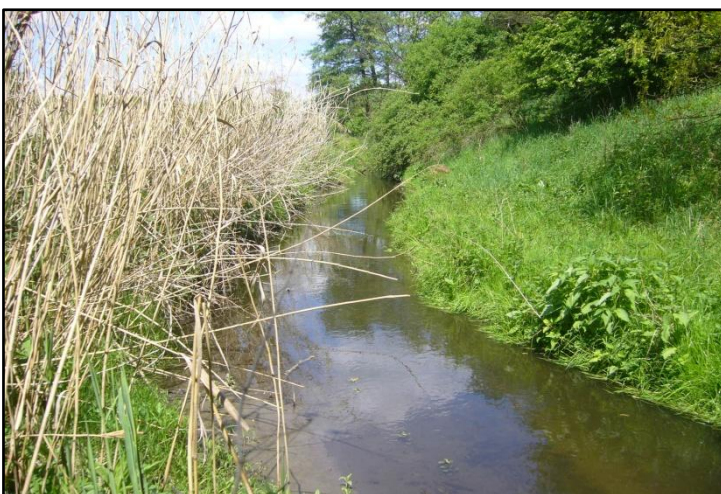
Foto 5: Profil č. 5 – ČOV Dřevčic, ř. km 3,91 (L. Koubková, 10. 5. 2008)

Profil se nachází cca 400 m za výpustí ČOV, kde potok protéká pod obcí Dřevčice. Kvalita vody v toku je ovlivňována přitékající vodou z ČOV a pravostranným bezejmenným přítokem, který se do Vnořského potoka vlévá zhruba 50 m za ČOV. Koryto toku je málo zahloubené a má miskovitý tvar. Dno překrývá kamenitý substrát, břehy jsou bez technických úprav. Pravý břeh pokrývá galeriový pás stromové a keřové vegetace, na levém břehu je pouze zatravnění a ruderální porost. Odběrové místo zachycuje Foto 5.

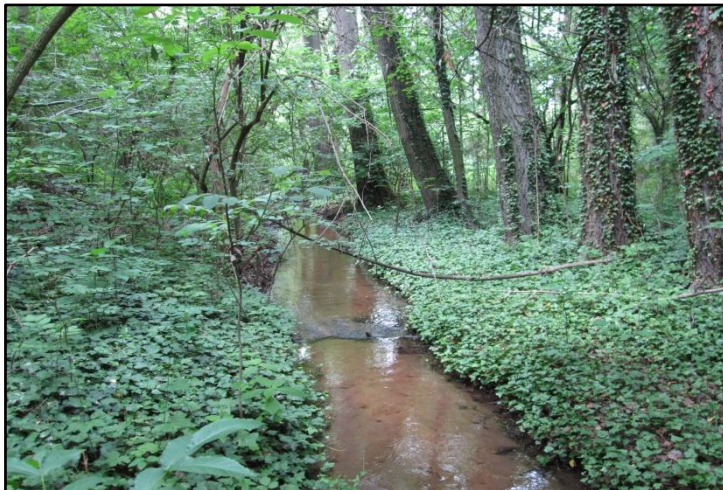
Foto 7: Profil č. 7 – Radonický potok, ř. km 0,13 (L. Koubková, 14. 6. 2011)

Profil se nachází před ústím do Vnořského potoka. Kvalita vody je ovlivněna především splachy ze zemědělsky obdělávaných ploch v nivě na levém břehu. Koryto je přírodního charakteru s miskovitým tvarem. Potok je značně zastíněn, protože protéká lesním porostem s potenciální nepřírozenou vegetací. Břehy a dno nejsou zpevněny, dno pokrývá jílovitý a písčité substrát. Odběrové místo znázorňuje Foto 7.

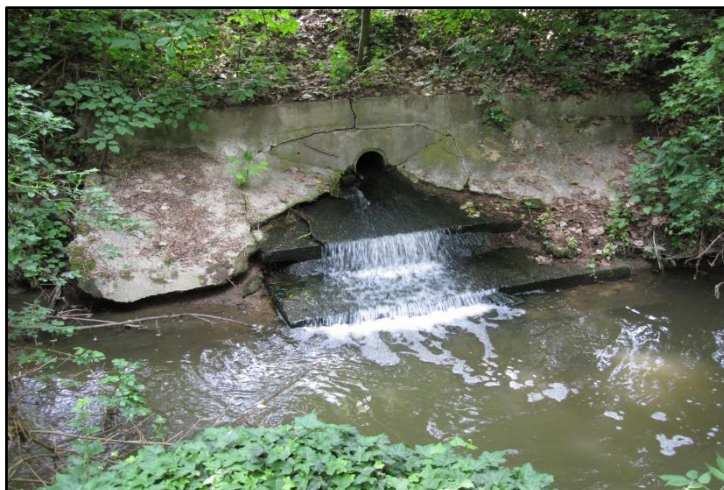
**Foto 9: Odtok z ČOV Vinoř do Vinořského potoka, ř. km 7,72 (L. Koubková, 14. 6. 2011)**

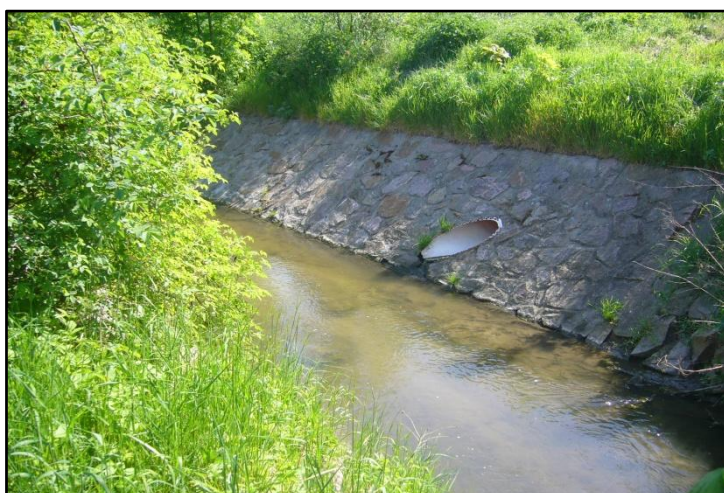
**Foto 10: Výúst dešťové kanalizace v Brandýse n. Labem, ř. km 1,60 (L. Koubková, 12. 5. 2008)**

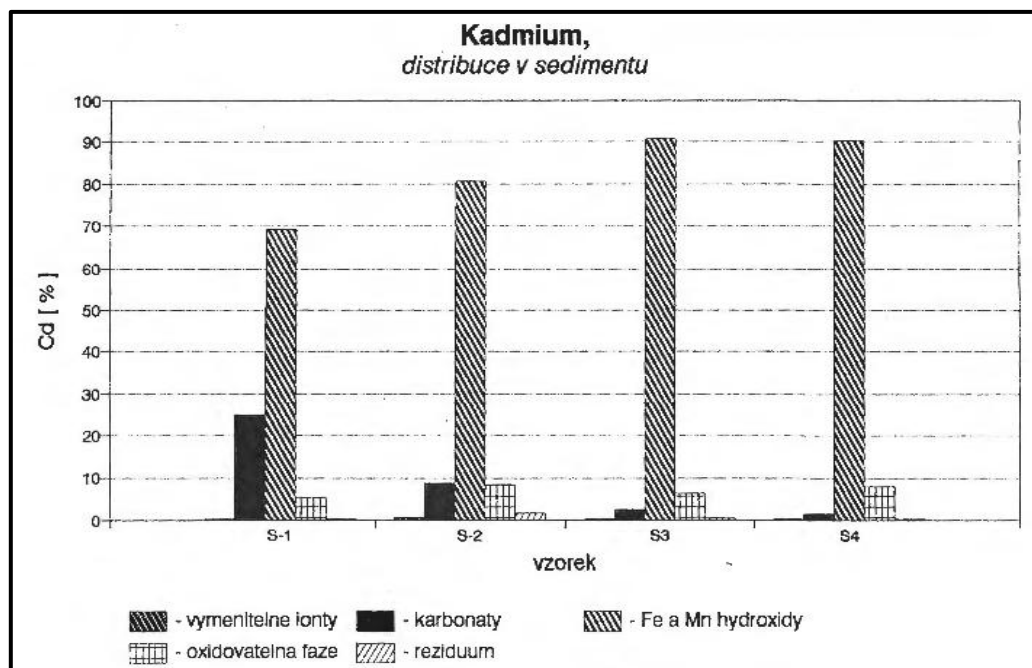
Graf 6: Speciace kadmia ve dnových sedimentech v povodí Vinořského potoka (zdroj: Hošek et al., 1992)

V grafu u vzorku S-1 (Biologický rybník) je také značná vazba Cd na karbonáty (představují labilnější formu vazby). To je způsobeno tím, že Biologický rybník byl v té době vypuštěn a byl tak vystaven atmosférickým podmínkám (promrznutí a přístup kyslíku). Díky vazbě na labilnější formy (karbonáty) se tak kadmium stává mnohem náchylnější k mobilizaci již při mírné acidifikaci sedimentu (Hošek et al., 1992).

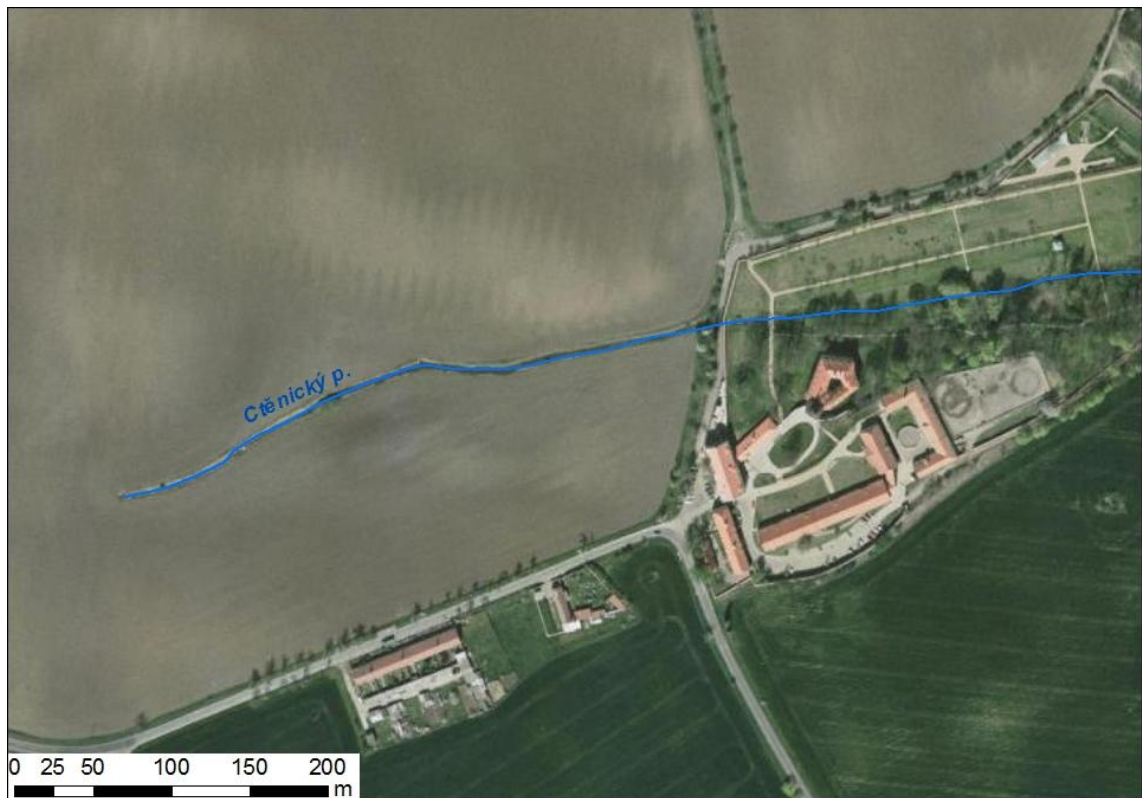
Obr. 5: Prameniště Ctěnického potoka před revitalizací (zdroj: CENIA, 2006)

Pramennou oblast Ctěnického potoka znázorňují letecké snímky z roku 2006 (obr. 5) a z roku 2010 (obr. 6). Novější snímek pochází z jara r. 2010, kdy ještě tůňe a mokřady nebyly zcela vytvořené. V mapě jsou tyto vodní útvary podle navrhovaného plánu revitalizace (ENVIS, 2010b) a podle terénního průzkumu dokresleny pomocí editačních nástrojů v prostředí ArcGIS.

Ekomorfologický stav prameniště Ctěnického potoka byl znovu hodnocen v únoru r. 2011, kdy byla revitalizace téměř u konce. Kromě posledního úseku dlouhého cca 20 m, kdy se koryto začíná zahlubovat, aby mohl potok podtéci pod cestou, která ohraničuje zámecký areál, byla pramenná oblast vyhodnocena jako celkový ekomorfologický stav II. stupněm. Oproti hodnocení v roce 2008 se celkový ekomorfologický stav této oblasti zlepšil o dva stupně. Co se týká jednotlivých ekomorfologických zón, tak koryto toku bylo ohodnoceno II. ES, DVP byly klasifikovány I. ES a údolní niva III. stupněm (ES za jednotlivé zóny v úsecích prameniště Ctěnického potoka jsou též uvedeny v příloze 6). Letecké snímky zachycující prameniště před a v průběhu revitalizace zobrazují obr. 5 a 6 na str. 78.

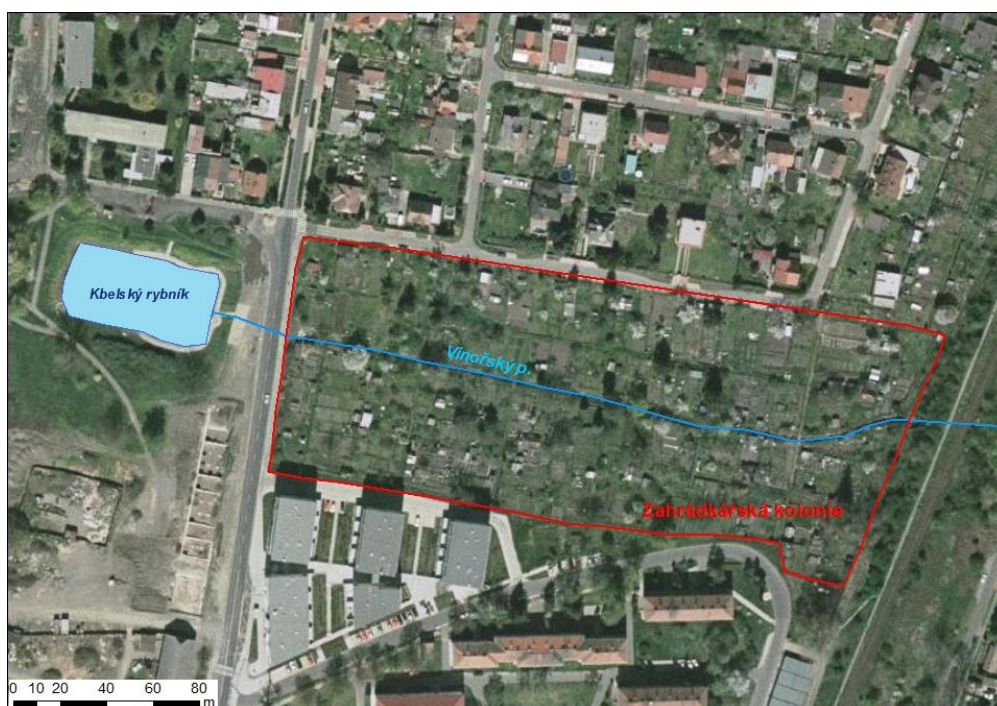
Obr. 7: Zahrádkářská kolonie ve Kbelích (do roku 2008) (zdroj: CENIA, 2006)

Území před revitalizací znázorňuje letecký snímek z roku 2006, kdy zde bývala zahrádkářská kolonie (obr. 7). Letecký snímek z roku 2010 zachycuje nově vytvořený Centrální park (obr. 8).

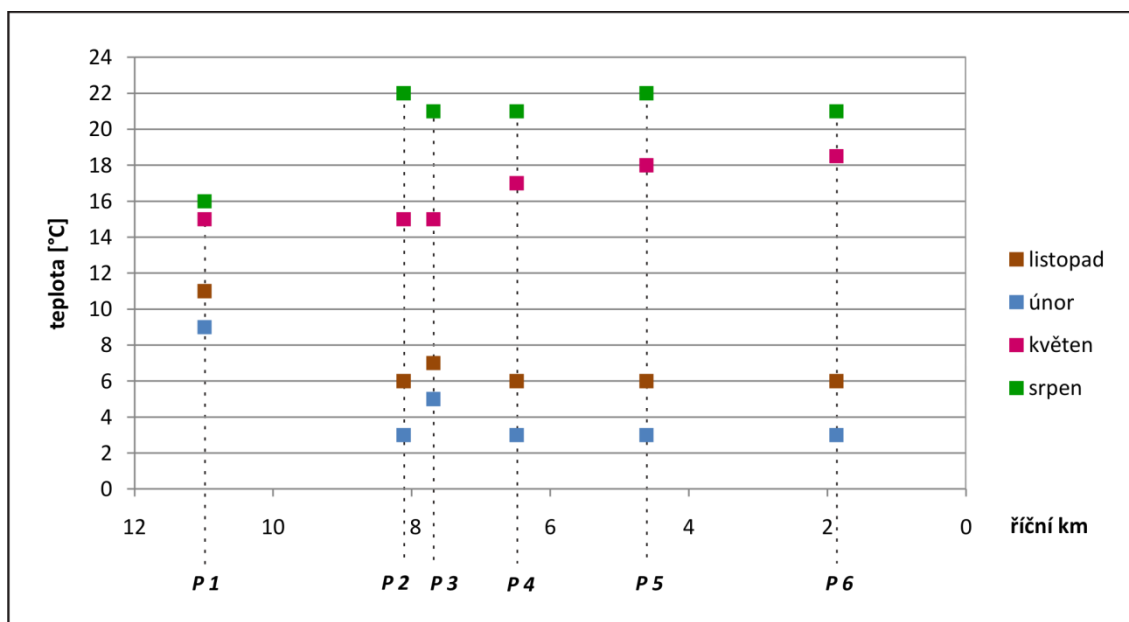
Graf 8: Podélný profil teploty vody na Vinořském potoce

Z grafu podélného profilu vyplývá, že nejnižší teploty vody byly na všech sledovaných profilech naměřeny v únoru a nejvyšší teploty v srpnu. Nejmenší teplotní rozpětí bylo zaznamenáno na horním toku v profilu č. 1 – ČOV Kbely. Rozdíl minimální a maximální teploty zde činil pouhých 7 °C (nejnižší teplota byla 9 °C, nejvyšší 16 °C). Jak název profilu napovídá, odběrové místo se nachází za ČOV Kbely, která teplotu vody v potoce velmi ovlivňuje. Další ovlivnění ČOV je patrné na profilu č. 3, který se nachází za ČOV Vnoř. Amplituda teploty vody není tak nízká jako v případě profilu č. 1, přesto zde byl zaznamenán pokles teploty v srpnovém měření a zejména nárůst teploty v únorovém měření, což může být důsledek vypouštění vod z ČOV ve Vnoři. Rozpětí teplot v porovnání s profilem č. 1 není tak malé také díky přítoku Ctěnického potoka, který se vlévá do Vnořského potoka před profilem č. 3.

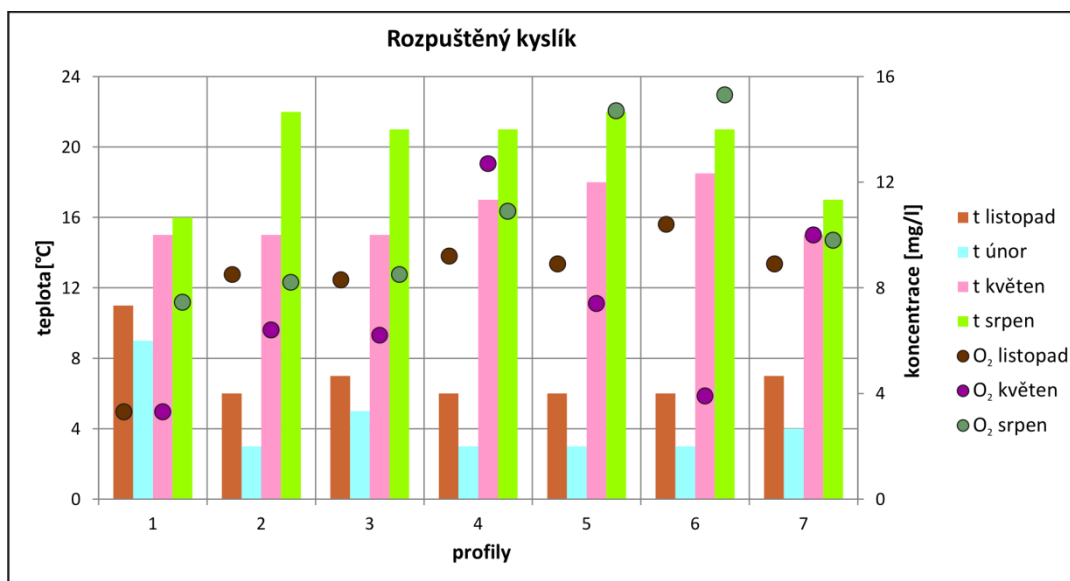
Graf 11: Závislost koncentrací rozpuštěného kyslíku na teplotě vody na jednotlivých profilech

Na profilech č. 2 – Za Cukrákem, č. 4 – Podolanka, č. 6 – Za Hrušákem a na profilu č. 7 – Radonický potok byl rozpuštěný kyslík monitorován společně s průtoky a s teplotou každý měsíc od listopadu 2008 do srpna 2010. Naměřená data jsou uvedena v příloze 5. Graf 12, 13, 14 a 15 zobrazuje koncentrace rozpuštěného kyslíku v závislosti na naměřené teplotě vody na profilu č. 2 – Za Cukrákem, 4 – Podolanka, 6 – Za Hrušákem a na profilu č. 7 – Radonický potok. V datové řadě chybí údaje za prosinec 2008, leden 2009 a únor 2010 kvůli nefunkčnosti, nebo absence oxymetru v těchto měsících. Dále také do grafů nebyla vynesena hodnota koncentrací rozpuštěného kyslíku za leden 2010, protože na všech profilech byly naměřeny koncentrace okolo 1 mg/l, což lze nejspíš považovat za chybu přístroje (oxymetru). Během sledovaných měsíců hodnoty koncentrací rozpuštěného kyslíku značně kolísaly. Poměrně vyrovnané hodnoty byly zaznamenány na profilu č. 4 – Podolanka a 6 – Za Hrušákem v období od listopadu 2008 do září 2009. Průměrná hodnota koncentrací rozpuštěného kyslíku za toto období činila na profilu Podolanka 7,3 mg/l a na profilu Za Hrušákem 8,1 mg/l. Nejvyšší koncentrace byly na všech profilech naměřeny na jaře a v létě v roce 2010. Maximální hodnota na profilu č. 2 byla stanovena v dubnu, na profilu č. 4 v červenci, na profilu č. 6 v srpnu a na profilu č. 7 – Radonický potok v červnu v roce 2010. Nejnižší koncentrace rozpuštěného kyslíku byly na všech profilech kromě profilu č. 2 naměřeny v prosinci roku 2009. V tomto měsíci se koncentrace pohybovaly okolo 5 mg/l. Na profilu č. 2 byly minimální koncentrace naměřeny v srpnu 2009. Protože hodnoty rozpuštěného kyslíku dosahovaly pouhé 2,1 mg/l, je pravděpodobné, že se jednalo o chybu v měření. Další nízké koncentrace na tomto profilu byly zaznamenány v listopadu 2008. Z hlediska závislosti rozpuštěného kyslíku na teplotě vody obecně platí, že se zvyšující se teplotou vody obsah rozpuštěného kyslíku klesá a naopak. Tento jev je patrný na profilu č. 2 a 7 od června do října roku 2009 a na profilu č. 6 od května do října r.

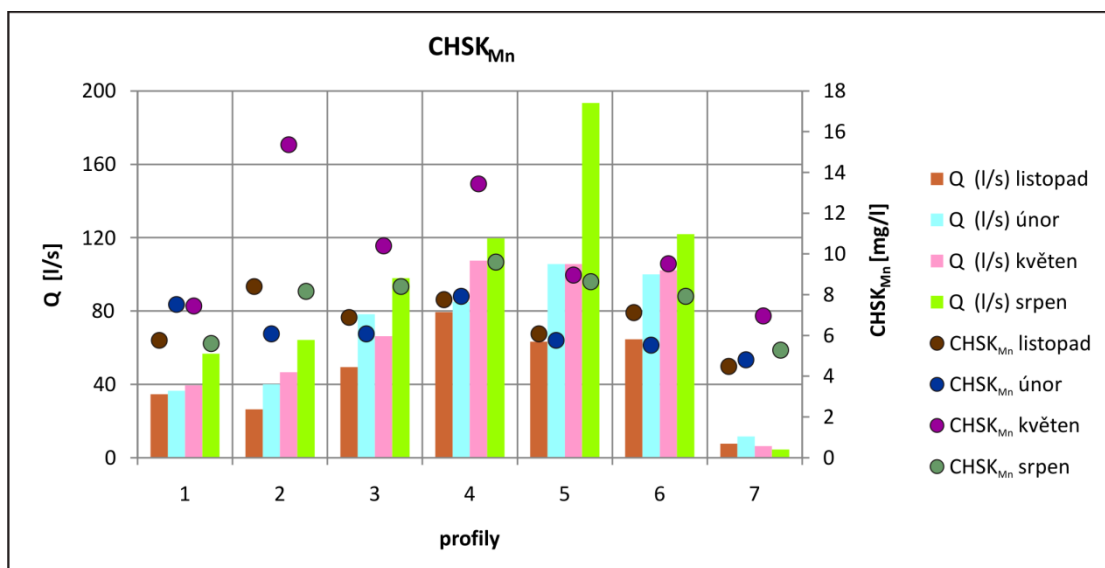
Graf 16: Závislost $CHSK_{Mn}$ a naměřených průtoků na jednotlivých profilech

Další z ukazatelů kyslíkového režimu byla vyhodnocena chemická spotřeba kyslíku manganistanem. V klasifikaci jakosti vod v tab. 19 byla $CHSK_{Mn}$ nejhůře vyhodnocena na profilu č. 2, který byl klasifikován jako IV. jakostní třída. Nejlépe byly vyhodnoceny profily č. 1, 5, 6 a 7, které byly zařazeny do II. třídy jakosti vod. Podle grafu 16 byla nejvyšší $CHSK_{Mn}$ zaznamenána v květnu. Naopak nejmenší $CHSK_{Mn}$ byla prokázána v chladnějším období, v únoru nebo v listopadu. Výjimkou je profil č. 1, kde nejvyšší hodnoty byly zaznamenány v únoru a nejnižší v květnu. Jedná se však o malé rozdíly v hodnotách naměřených v jednotlivém období.

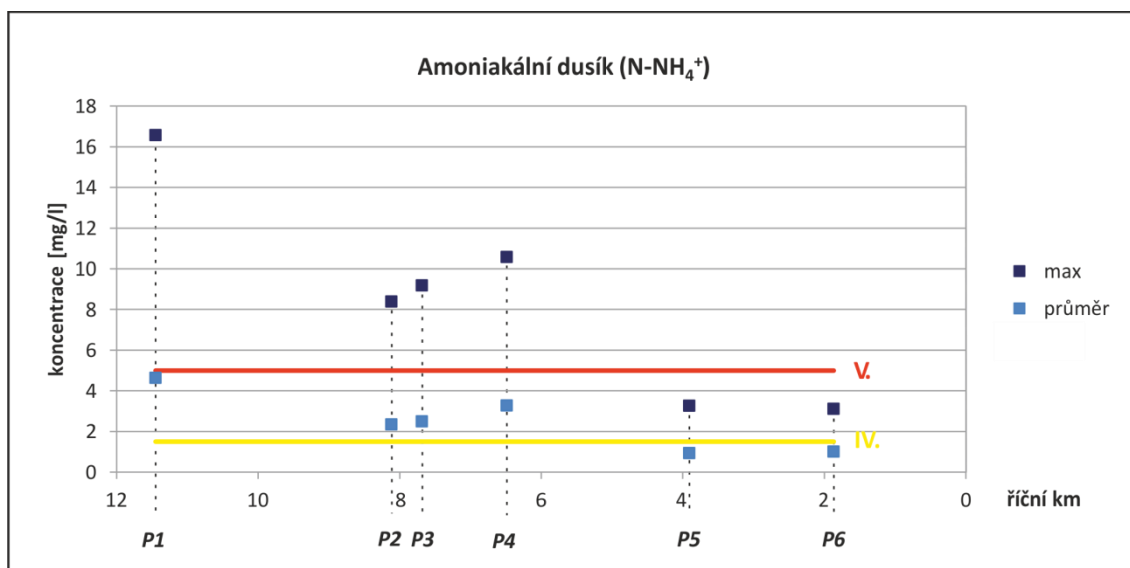
Graf 20: Podélný profil koncentrací amoniakálního dusíku na Vinořském potoce

Vývoj koncentrací v podélném profilu Vinořského potoka znázorňuje graf 20, podle kterého lze lépe vyjádřit změny koncentrací na jednotlivých profilech a lokalizovat hlavní zdroje znečištění.

Podélný profil koncentrací amoniakálního dusíku v grafu 20 ukazuje, že nejvyšší koncentrace byly naměřeny na profilu č. 1. K vysokým koncentracím nejspíš přispívají přečištěné odpadní vody z ČOV Kbely, která se nachází před profilem č. 1. Poté dochází v profilu č. 2 k většímu poklesu koncentrací amoniakálního dusíku a následně na profilech č. 3 a 4 k menšímu nárůstu. Vyšší koncentrace na profilu č. 4 – Podolanka mohou pocházet

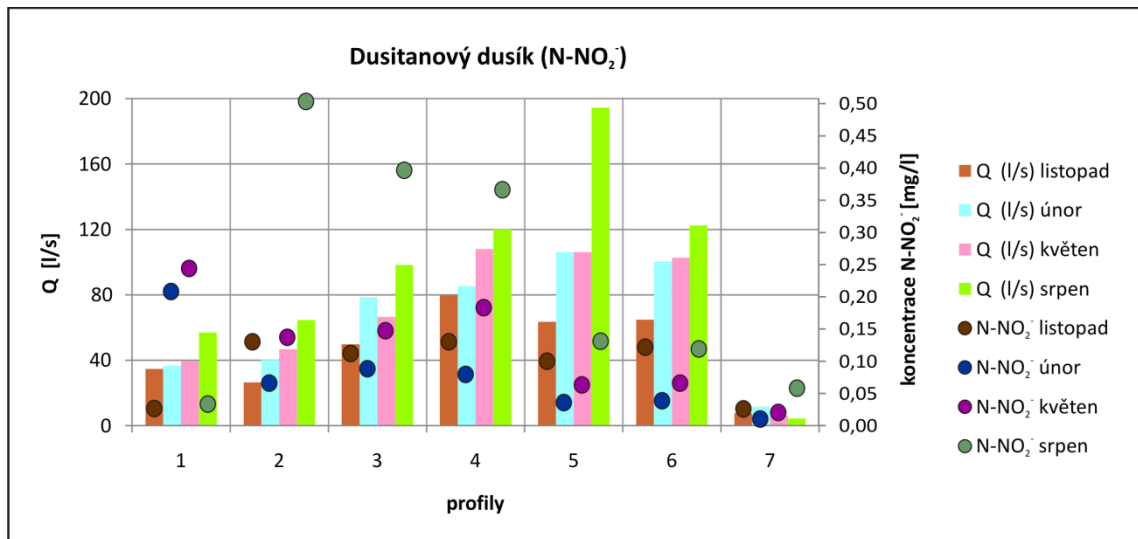
Graf 23: Závislost koncentrací dusitanového dusíku a naměřených průtoků na jednotlivých profilech

Posledními hodnocenými sloučeninami dusíku je dusitanový dusík, který byl ve všech profilech vyhodnocen jako V. třída, což značí velmi silně znečištěnou vodu. Hodnoty koncentrací přitom převyšují spodní hranici V. jakostní třídy několikanásobně. Závislost koncentrací dusitanového dusíku na průtocích během ročního období znázorňuje graf 23.

Kromě profilu č. 1 byly největší koncentrace dusitanového dusíku zjištěny v srpnovém měření. Zároveň také na profilech č. 2 – 6 byly v srpnu naměřeny nejvyšší průtoky. Tento fakt poukazuje na to, že maximální srpnové koncentrace pocházejí z plošného zdroje znečištění, kdy je dusitanový dusík ve větší míře vymýván dešťovými srážkami z půdního profilu. Nejnižší koncentrace na profilech č. 2 – 7 byly zjištěny v únoru. V profilu č. 1 jsou koncentrace N-NO₂⁻ ovlivňovány spíše bodovým zdrojem, kterým je ČOV Kbely.

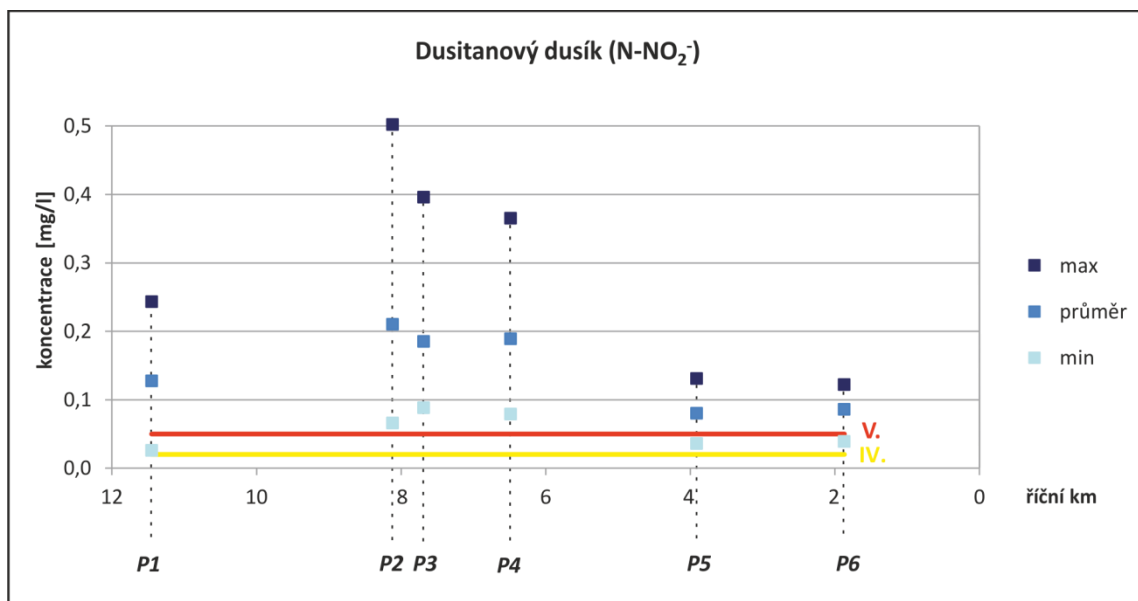
Graf 24: Podélný profil koncentrací dusitanového dusíku na Vinořském potoce

Z výše uvedeného grafu vyplývá, že i minimální koncentrace dusitanového dusíku na profilu č. 2, 3 a 4 spadají do V. jakostní třídy povrchových vod. Koncentrace se v podélném profilu poměrně mění, což může být dáno nestabilitou dusitanů ve vodním prostředí. Největší znečištění N-NO_2^- se nachází na profilu č. 2 – Za Cukrákem, kde maximální koncentrace převyšují desetkrát mezní hodnotu V. jakostní třídy. Zdrojem dusitanového dusíku v tomto profilu jsou splachy ze zemědělsky obdělávaných polí na pravém břehu a také černé skládky, které se nacházejí v těsné blízkosti koryta toku. Obsahem těchto skládek jsou různé plasty, skla, kovy, pneumatiky a také plechovky od různých chemikálií. Dále po proudu Vinořského potoka pak koncentrace N-NO_2^- klesají. K většímu poklesu dochází na dolním toku v profilu č. 5, který je ovlivněn pravostranným přítokem a v profilu č. 6, před kterým se do Vinořského potoka vlévá Hrušovský potok. Na snížení koncentrací dusitanového dusíku může mít také vliv Hrušovského rybníka, podobně jak tomu bylo u dusičnanového a amoniakálního dusíku.

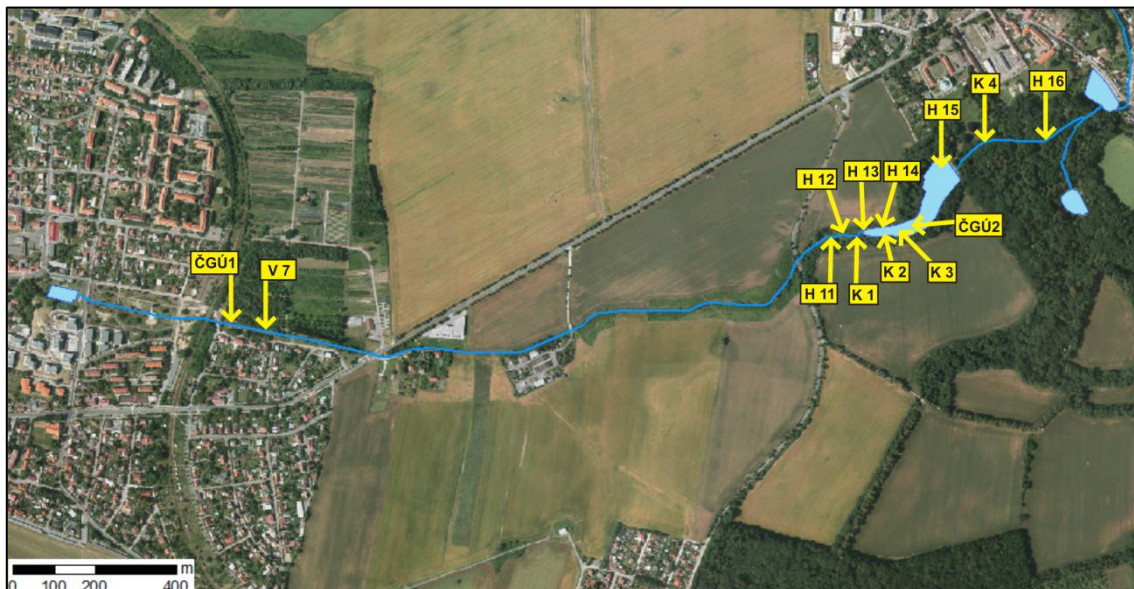
Obr. 9: Odběry sedimentů v okolí Biologického rybníka a na horním toku Vinořského potoka (zdroj: ÚRM, 2010)

Porovnány byly také sedimenty Vinořského potoka, které byly odebrány ČGÚ v roce 1994 ve Kbelích za železniční tratí (viz obr. 9) a potom v roce 2005, kdy sedimenty z této lokality nechal analyzovat Úřad MČ Prahy 19 (Vokšický, 2005). Obsahy těžkých kovů v potočném sedimentu z let 1994 a 2005 jsou uvedeny v tabulce 31 a znázorněny v grafu 33. Během jedenácti let došlo u všech sledovaných prvků v sedimentu k poklesu. Obsah kovů se snížil celkem rovnoměrně. Největší pokles byl zaznamenán u Cu a Cr, kde se koncentrace snížily o 62 %. Obsahy Ni, Pb a Zn se snížily o 54 – 55 %. Nejmenší pokles byl v sedimentu zaznamenán u koncentrací Cd (o 49 %).

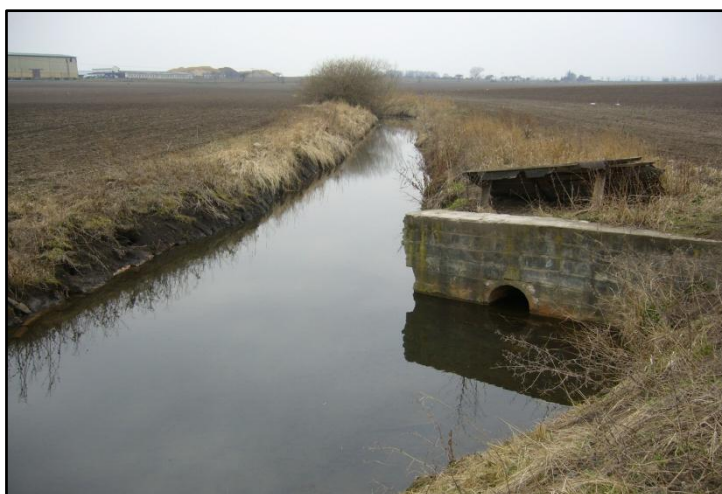
Foto 11: Prameniště Ctěnického potoka před revitalizací, ř. km 2,74 (L. Koubková, 8. 3. 2008)

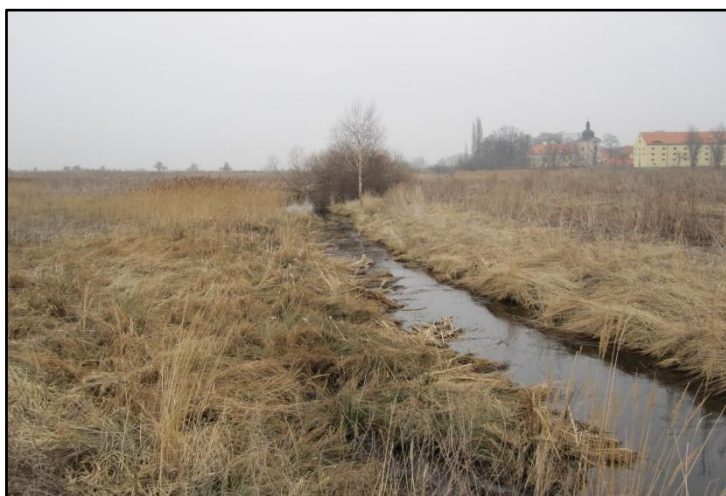
Foto 12: Prameniště Ctěnického potoka po revitalizaci, ř. km 2,81 (L. Koubková, 19. 2. 2011)

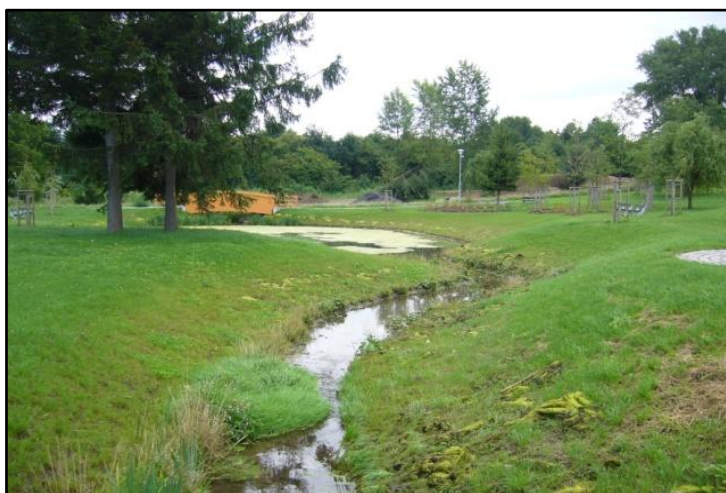
Foto 13: Centrální park Kbely, ř. km 12,74 (L. Koubková, 19. 8. 2010)

Při hodnocení celkového ekomorfologického stavu před revitalizací, bylo toto území vyhodnoceno III. stupněm, to znamená, že se jednalo o středně antropogenně ovlivněný úsek (v mapě 4 úsek VIN001). Po revitalizaci bylo toto území opět vyhodnoceno III. ekomorfologický stupněm, což je dáno především využitím zóny DVP a údolní nivy, ve které dominuje park a zahrady. Změna ekomorfologického stavu byla zaznamenána v zóně koryta vodního toku, která před revitalizací byla vyhodnocena jako silně antropogenně ovlivněný úsek (IV. ES), zatímco po revitalizaci byla vyhodnocena II. ES (mírně antropogenně pozměněný úsek). Hlavní změna byla v průběhu trasy koryta. Dříve bylo koryto napřímené a mělo lichoběžníkový tvar. Také bylo značně zahlobené a variabilita šířek koryta byla nízká. Po revitalizaci došlo k rozvolnění koryta a bylo vytvořeno několik zákrutů. V dolní části zájmového území byla vytvořena tůň. Změnu trasy koryta zachycují letecké snímky z roku 2006 a 2010 na obr. 7 a 8 (na str. 79 a 80). Fotografie 13 dokumentuje nově vytvořený Centrální park ve Kbelích. Břehy vodního toku tvoří především zatravnění, místy i vodní vegetace jako např. rákos obecný, ostřice obecná a zblochan vodní. V parku bylo také vysázeno přes 300 stromů, které by měly časem přispět k většímu „ozelenění“ parku. Dá se předpokládat, že se zrušením zahrádkářské kolonie došlo i ke zlepšení jakosti vody v korytě toku. Vnořský potok byl v těchto místech ovlivňován splachy ze záhonů a skládek, které byly pravděpodobně vytvořeny zahrádkáři (Lípa, 2009). Součástí parku je i dětské hřiště, které je umístěno v jihozápadní a středové části parku. Dále se v území nachází amfiteátr a shromažďovací prostor kolem, které jsou stejně jako dětská hřiště postaveny z přírodních materiálů.

Takto revitalizované území kolem vodního toku slouží především pro místní obyvatele k trávení volného času a plní také estetickou funkci uprostřed souvislé zástavby.

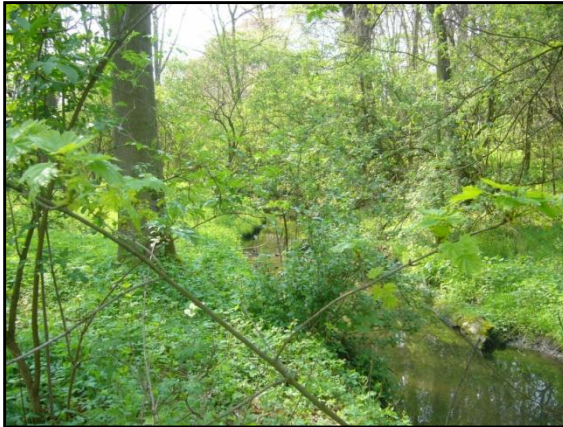
Foto A : I. ES (úsek VIN011, ř. km 10,42)

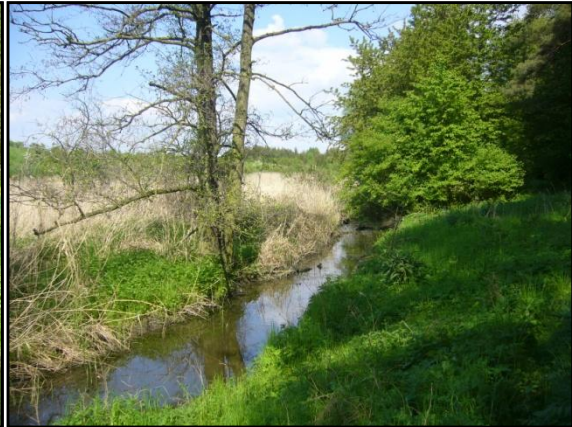
Foto B : II. ES (úsek VIN034, ř. km 6,15)

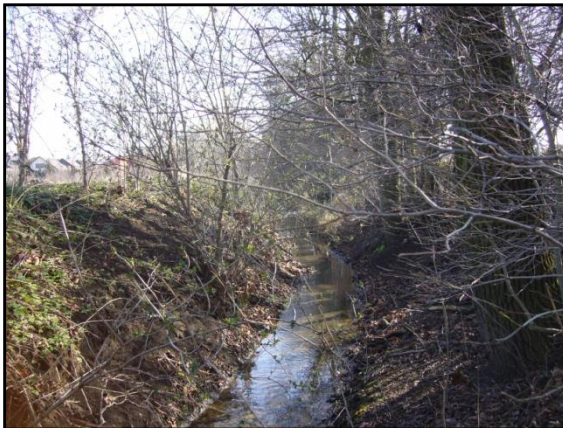
Foto C : III. ES (úsek CTE006, ř. km 1,67)

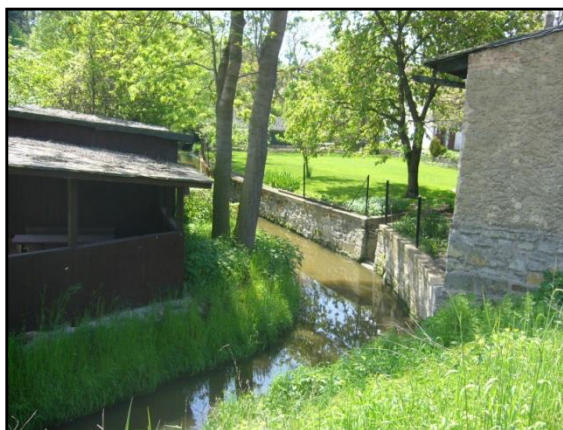
Foto E : V. ES (úsek VIN027, ř. km 7,56)
