**UNIVERZITA KARLOVA V PRAZE**

**Stavební vývoj sakrálního centra při městském  
chrámu sv. Jakuba**

Bakalářská práce

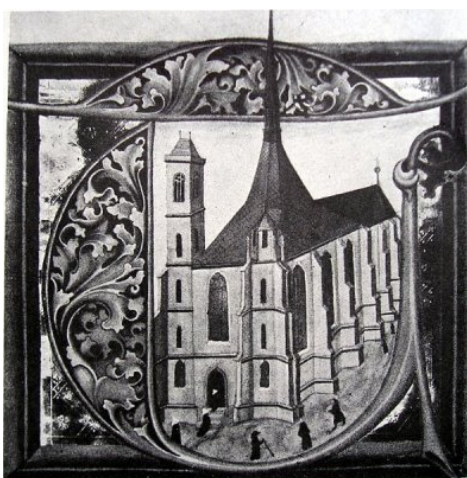
Obr.1:1490, Kutnohorský graduál

kamene. Současně bylo pokračováno se stavbou pilířů mezilodních arkád a sklenuty oblouky dvou kaplí v čele bočních lodí. Před vložení kleneb byl vyzdvižen krov stanové střechy s vysokým sanktusníkem, o čemž svědčí iluminace ve Smíškově graduálu.<sup>28</sup> Ten je datován kolem roku 1490 a z iluminace je patrné, že na konci 15. století je vystavěn již celý chrám (viz. obr.1).<sup>29</sup> Na dalším známém vyobrazení kostela z roku 1602 má kostel již sedlovou střechu nad loděmi, která svým hřebenem dosahuje do výše čtvrtého patra severní věže. Myšlenka, že ke změně tvaru střechy došlo tedy někdy během 16.století vyvrátil dendrologický průzkum, který datuje krov střechy do šedesátých let 15.století. Dalším průzkumem v archivu bylo zjištěno, že plány krovu, původně datované k roku 1823, zachycují ve skutečnosti původní středověký krov vztyčený roku 1459 a snesený po požáru v roce 1823. Lze se tedy domnívat, že kostel svatého Jakuba nikdy neměl stanovou střechu ve tvaru, jak ji zachycuje iluminace zmiňovaná iluminace.<sup>30</sup>

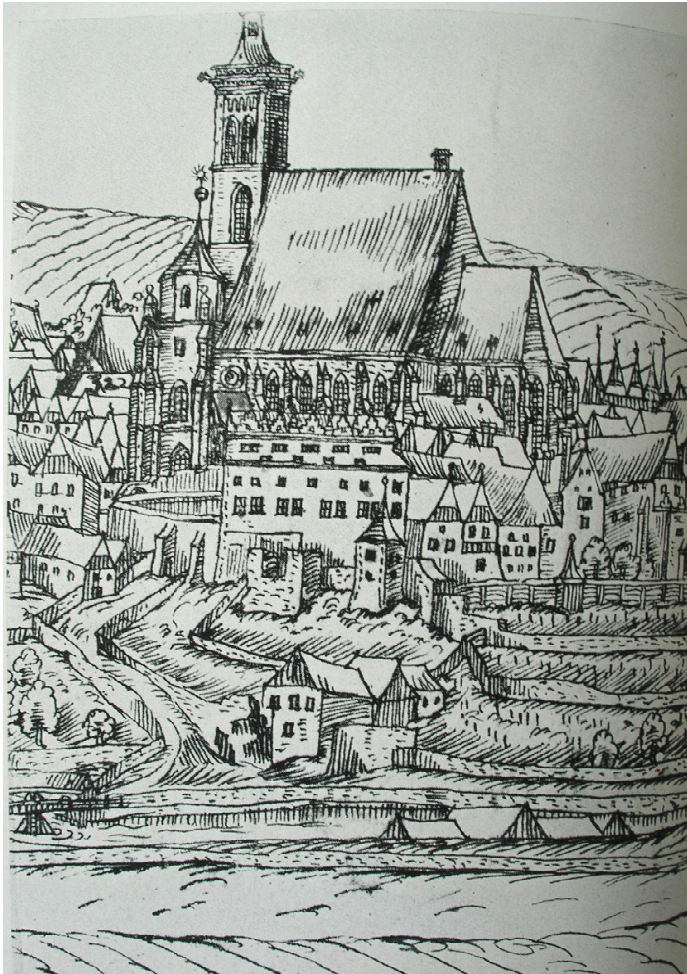
Obr.2:1602, Jan Willenberg, výřez z veduty města od jihu

opravou zmiňuje Willenbergerovu kresbu z roku 1602, na které je kostel zachycen.<sup>35</sup> „Nad kostelem se tyčí gotická stará šindelová střecha, sahající až k poslednímu patru vysoké věže a jenom střechy věží, na severní nízké sedlo, na jižní osmiboká stanová stříška, jsou zdobeny novodobými báními a hvězdami.“<sup>36</sup>( viz obr.2)

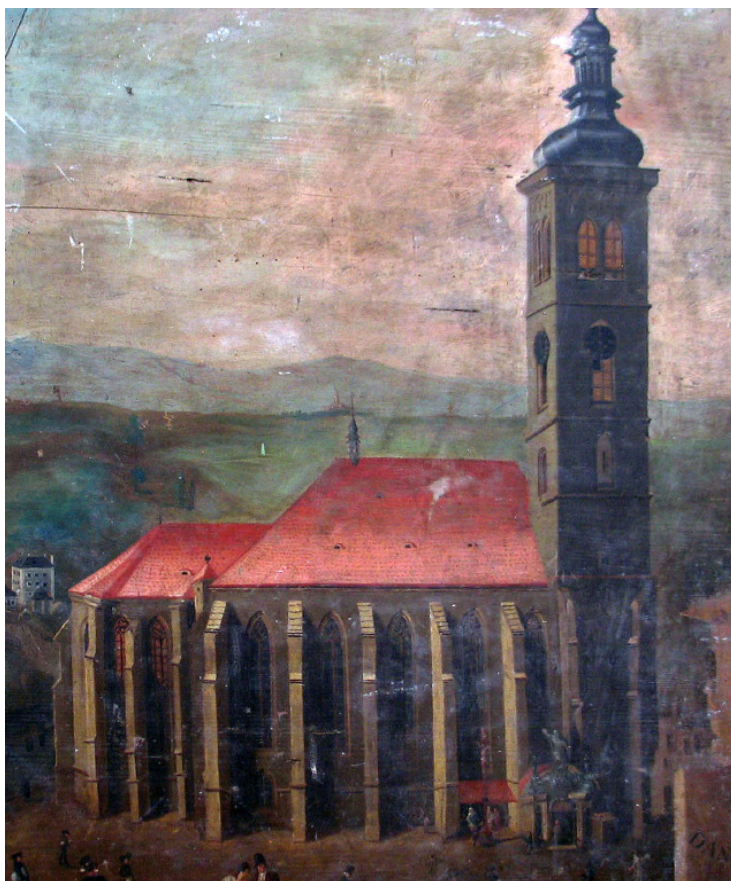
Obr.3:1826, neznámý autor, pohled na kostel od severu, olej na plátně, Kutná Hora, České muzeum stříbra

kostelu, před větší škodou ho uchránilo zavčasu zasahující vojáci, kteří strhli část hořící střechy. Nový tvar střechy dostal kostel v rozmezí let 1823 a 1826 (viz. obr.3) Valbová střecha má nižší sklon a její hřeben dosahuje pouze do úrovně třetího patra severní věže. V roce 1826 byla opatřena taškovou krytinou. V září roku 1830 byly kolaudovány opravy kostela, tedy zřízení nového krovu. V noci z 10. na 11. května 1834 udeřil blesk do věže kostela sv. Jakuba. Podle Beneše zapálil "hořenní bář velké věže sv. Jakuba, že pak Václav

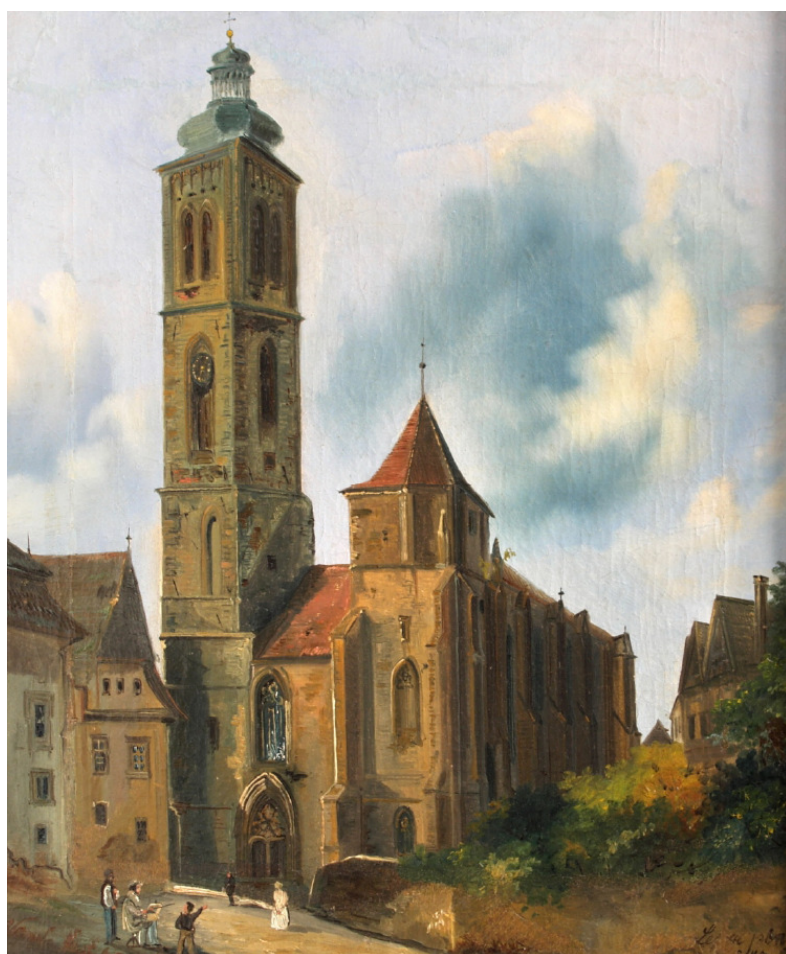
Obr.4:1847, F.Lepgie, pohled na chrám sv. Jakuba od jihozápadu, olej na plátně, Kutná Hora, České muzeum stříbra

zobrazen ve větším detailu a je přesnější. Nad severním točitým schodištěm je ještě zakreslena pultová stříška. Umístění portálu a západního okna odpovídá skutečnosti. Ciferník na jižní straně severní věže opět chybí. Nad jižním vstupem do kostela je pultová stříška.(?) Kružba ve spodním okně jižní věže je odlišná od tvaru té dnešní.

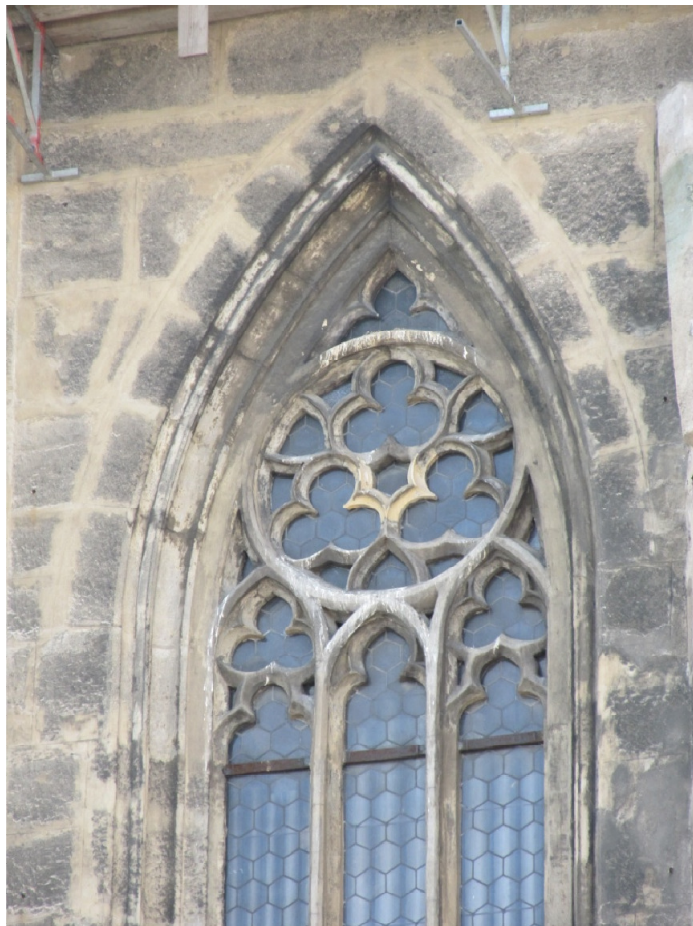
Obr 8:2012, Pohled na okno v závěru presbytáře, 1. polovina 14.století, kostel sv. Jakuba, Kutná Hora

Stěny presbytáře jsou prolomeny vysokými hrotitými okny, která jsou svislými pruty členěna na tři pole ukončená kružbou. Okna mají stejné kružby, kromě okna na středové ose, které odlišnou, bohatší výzdobu. (viz. obr.8) Kompozice kružeb je založena na vepisování trojlistů nebo čtyřlistů do základního kruhu ve vrcholu záklenku, doplněná o sférické trojúhelníky s vepsanými hrotitými trojlisty.<sup>68</sup> Jižní okno

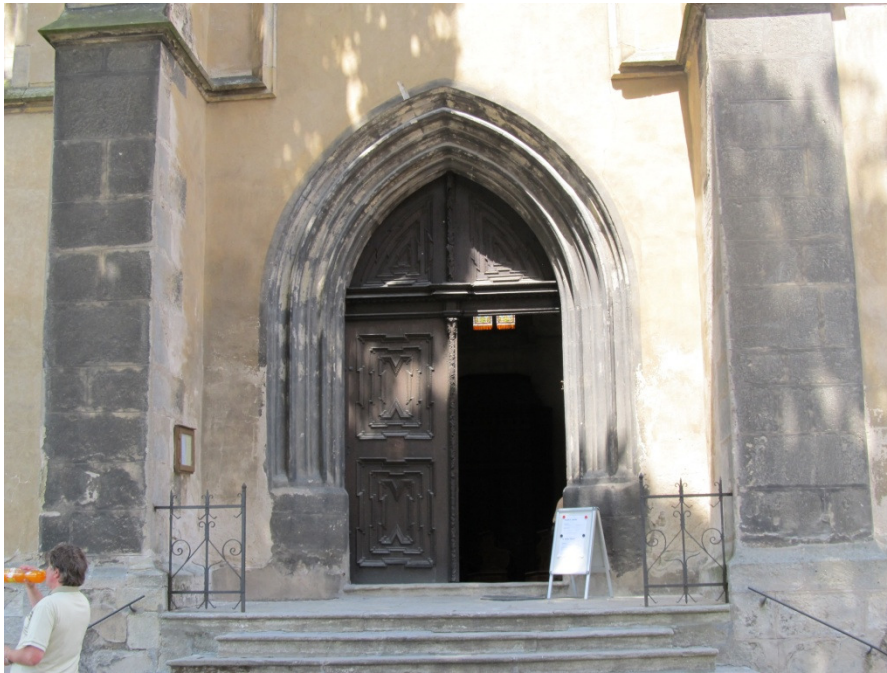
Obr. 10: 2012, Jižní portál, 1.polovina 14.století. kostel sv. Jakuba, Kutná Hora

profilovaným ostěním složeného z hruškovců a vyžlabků probíhajících až do záklenku a osazených na podstavci. Záklenek není osazen tympanonem. Druhá schodišťová vížka jižního průčelí je vestavěna do prostoru mezi opěrákem jižní věže a opěrákem jižní lodi. Uvnitř se nachází šnekovité schodiště a slouží k přístupu na tribunu v patře jižní věže. Původně bylo schodiště projektováno jako vstup na zamýšlenou kruchtu, která nebyla nikdy realizována. Svoji výškou dosahuje zhruba do poloviny oken a je ukončena stříškou, z části jehlancovou, z části pultovou. Přístup na schodiště je skrz úzké převýšené dveře s hrotitým obloukem. Interiér je prosvětlen pěti obdélnými okénky, z nichž ta na jih mají profilované ostění. Ve spodní třetině člení vížku horizontální úskok zdiva, další třetiny dělí profilované římsy. Nižší římsa navazuje na podokenní římsu. Nad vížkou se nachází nakoso postavené čtvercové okno.

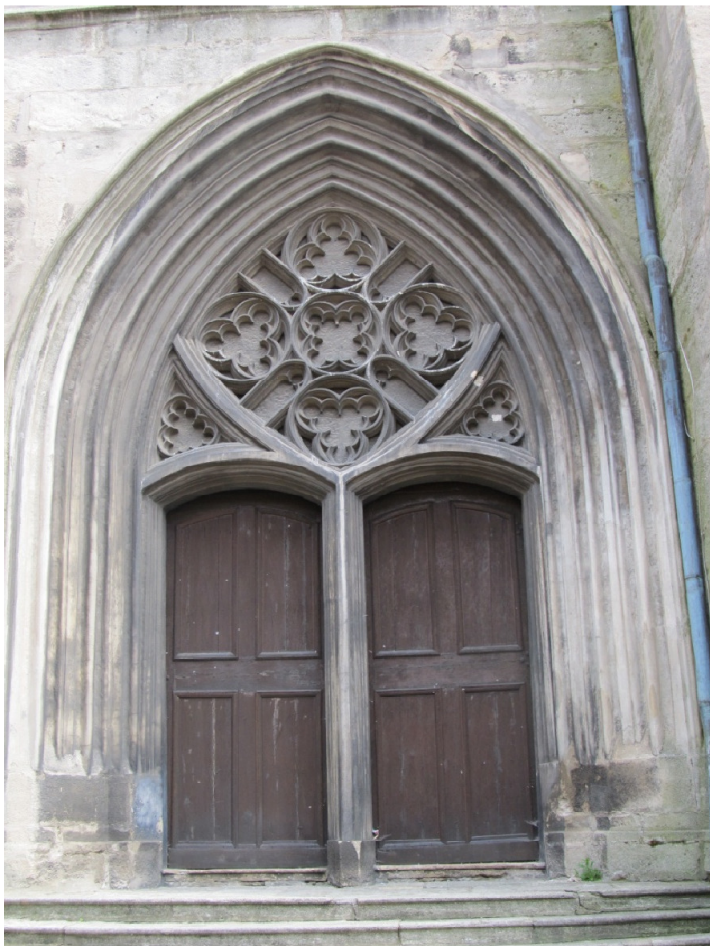
Obr. 12:2012, Západní portál, 2.polovina 14.století, kostel sv. Jakuba, Kutná Hora

projevující na části kruhové výseče. Vstupní portál je původní gotický. Přípory vybíhají z nízkého soklu a jsou odstupňovány. Tympanon tvoří část hrotitého oblouku položeného obráceně (tedy hrotem dolů), čímž vytváří sférický

čtyřúhelník. Ten je dále dělen na devět částí. Pět tvoří kružnice, ve středním kruhu je dále vepsán čtyřlíst, v němž se nacházejí čtyři prostupující se čtyřlísty. Ve vertikálách jsou umístěny další kruhy, v nichž jsou vepsány trojlísty s dalšími třemi prostupujícími trojlísty. Obvodové kruhy jsou v diagonálách odděleny mniškami, které svými hrotu směřují do středu. V trojúhelných konkávně konvexních výsečích po bocích tympanonu jsou vepsány trojlísty s dalšími třemi prostupujícími trojlísty. Tyto trojlísty jsou lehce protáhlé směrem k hornímu okraji výseče. Portál je rozdělen středovým sloupkem na dvě obdélné části s nízkým segmentovým zaklenutím.

Střední část západního průčelí je asymetricky komponovaná. Dominantním prvkem je hrotitý portál (viz. obr.12), který se na západní straně dotýká opěráku jižní věže. Západní okno je osově posunutě směrem k severu. Členění dovršuje schodiště v koutu severní věže, zvenku se půdorysně

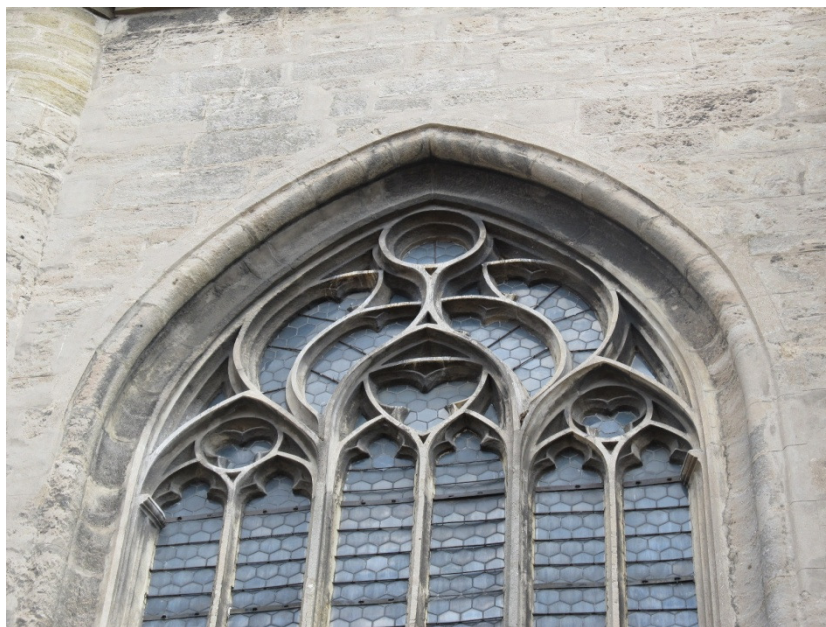
Obr. 13: 2012, Detail okna západního průčelí, konec 14.století, rekonstrukce 15.století, kostel sv. Jakuba, Kutná Hora

Západní hrotité okno (viz. obr.13) je děleno pruty do tří sdružených polí. Každé pole má samostatný hrotitý záklenek. V krajích jsou v horní části kružnice s vepsaným čtyřlístem. Prostřední pole má v záklenku vepsaný sférický trojúhelník, hrotem směřující směrem dolů. V něm je dále vepsán trojlíst. Horní část záklenku celého okna vyplňují dvě dvojice plaménku, které nahoře nadnáší kruh v záklenku. Ten je prázdný, nijak nečleněný, což vzbuzuje

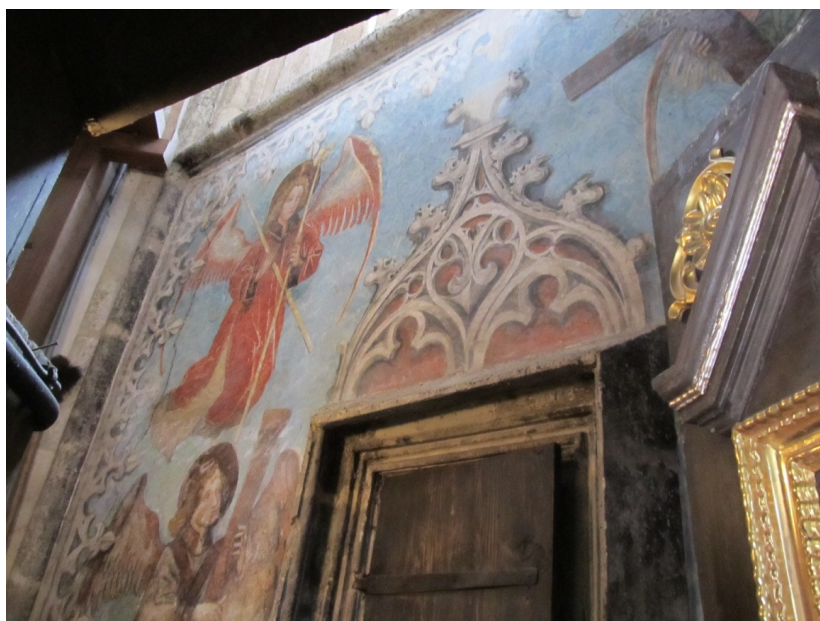
Obr. 14: 2012, Malby v presbytáři, 70.-80. léta 15.století, Kostel sv. Jakuba, Kutná Hora

kostela v letech 1941 a 1942 byly odkryty původní středověké malby. Vedle sanktuarií. Na straně epištolní zobrazují postavu čtyř andělů v ohnivých dalmatikách, vznášejících se s mučednickými odznaky Kristova utrpení. Cherubíni vlevo(viz. obr.14) mají zvláštní křídla, která na první pohled působí jako součást oděvu. Levá horní postava oděná do červeného roucha směřuje lehkým pohledem vzhůru. V ruce drží dva nástroje Kristova utrpení - tyč s houbou a zřejmě kopí. Levá dolní postava má šat světle hnědý s tmavě hnědým lemováním a drží oběma rukama sloup bičování. Svým pohledem směřuje vzhůru. Cherubín vpravo nahoře má zelený šat a drží v ruce kříž, na němž je v křížení připevněna trnová koruna. Pravá dolní postava je nezřetelná. Obě postavy vpravo mají odlišná křídla s dlouhými koncovými "pery". U všech

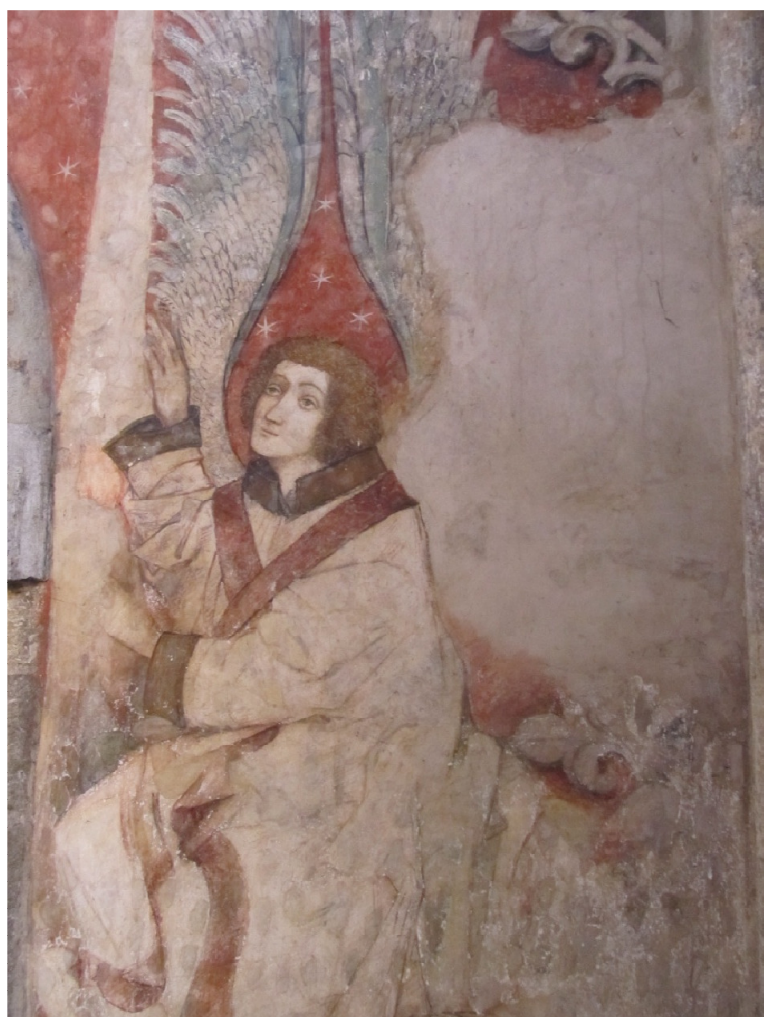
Obr. 15: 2012, detail malby v presbytáři, 70.-80.léta 15.století, kostel sv. Jakuba, Kutná Hora

Na straně evangelijní je použit motiv dvou adorujících cherubů (viz. obr.15),

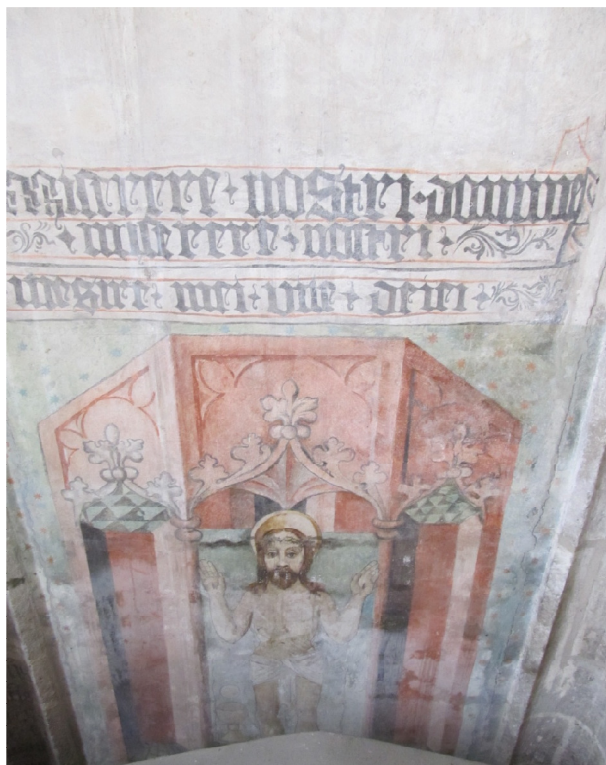
Obr. 17: 2012, Malba na zaldívce východní zdi Charvátovské kaple, 60.léta 15.století, kostel sv. Jakuba, Kutná Hora

utrakvistické církve.<sup>81</sup> Tehdy byl prostor otevřený a stěny byly zdobeny malbami. V 80. letech byl prostor na náklady Jana Charváta z Ostrova zaklenut a nad ním zřízena kruchta s plnou poprsnicí a označená jeho erbem. Při vzniku kruchty byly původní malby zabíleny.<sup>82</sup> Objeveny byly až během rekonstrukce na počátku čtyřicátých let 20.století. Jedná se čtyři pole ikonograficky směřující k utrakvistu spojené s mariánskými motivy. Jedna malba zobrazuje Ukřižovaného Krista na Golgotě s postavami Panny Marie a sv. Jana (viz. obr.17). Výjev je

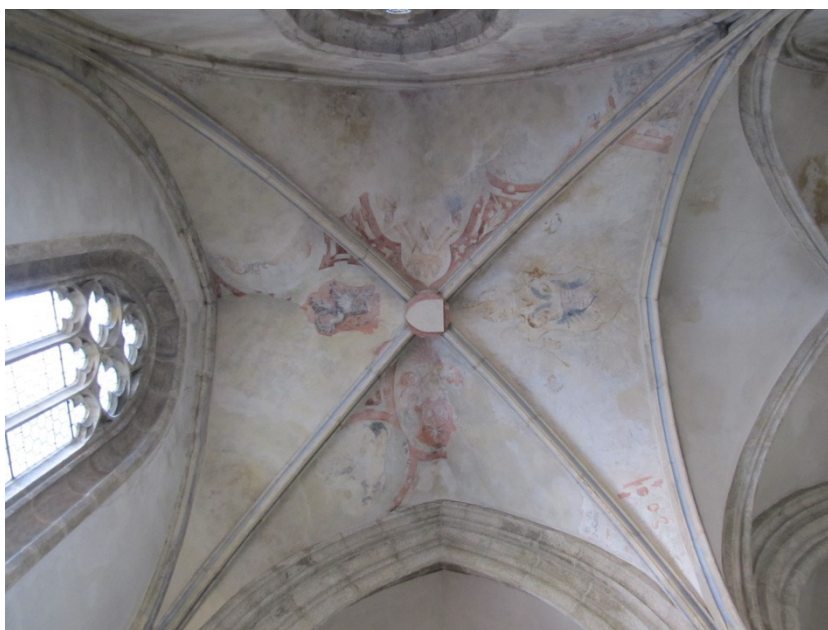
Obr. 18: 2012, Renesanční malby nad charvátovskou kaplí, 16.století, kostel sv. Jakuba, Kutná Hora

Na klenbě severní lodi v prvním východním poli, tj. nad Charvátovskou kaplí, se nachází částečně dochované, snad renesanční malby (viz. obr.18). Ty

původně kryly všechny čtyři kápě křížové klenby, která je dovršena červeným svorníkem kruhového půdorysu, na němž je prázdný bílý štít. Je možné, že původně nesl výzdobu. V severní kápi se

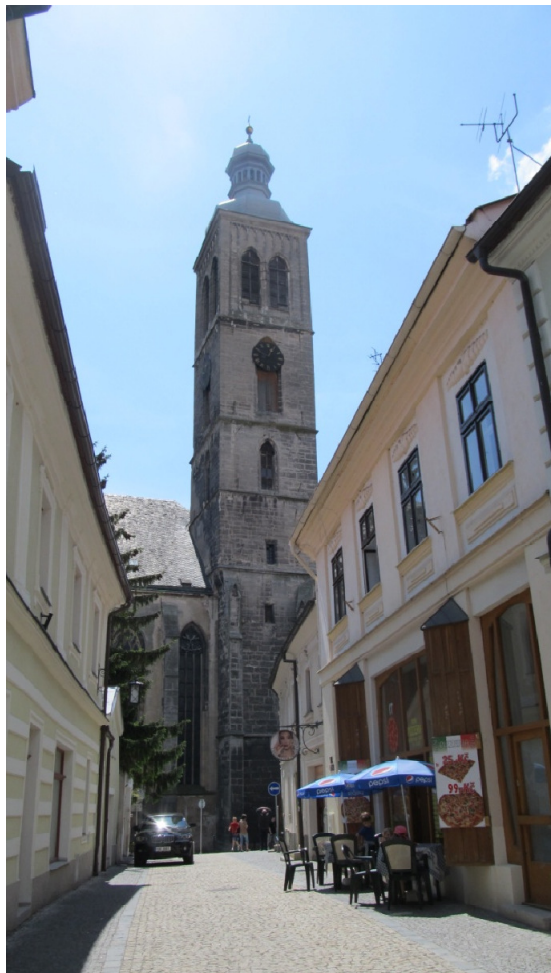
Obr. 19: 2012, Pohled na severní věž z ulice Jakubská, Kutná Hora

řešení - uskočenému nároží. Vzhledem k urbanistickým podmínkám, které neumožňovaly rozvinout plně opěrný systém pilířů, je severní pilíř půdorysně natočeno o 45° směrem k východu. Navíc je nároží ukončeno již ve výšce cca 3 metry nad úrovní terénu. Spodní část věže má tedy okosené nároží. V horních podlažích nebyly nalezeny známky toho, že by věž kdy měla mít osmiboké pokračování. V patře bylo upuštěno od arkád otevřených do prostoru lodi, a to z důvodu vestavby dřevěné hranolové konstrukce, sahající až pod zvonové patro, vynášející rošt zvonové stolice. První a druhé patro věže je zaklenuto
