Hydromorfologický průzkum jako podklad pro návrh revitalizačních opatření.
Aplikace v modelovém povodí Rakovnického potoka.

Hydromorphological survey as a basis for restoration measures.
Case study of the Rakovník Brook catchment.

Bakalářská práce

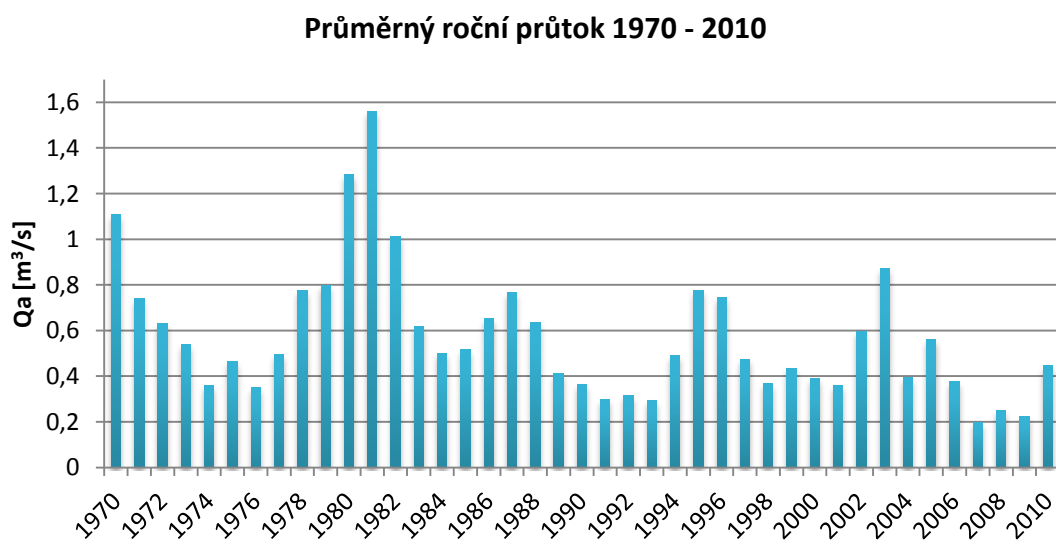
Graf 4 Průměrný roční průtok 1970 - 2010. (zdroj: data ČHMÚ)
Je patrný výrazný pokles průměrných ročních průtoků za poslední tři desetiletí.

Z hlediska dlouhodobého vývoje průměrných ročních průtoků byly nejvíce vodné roky na počátku sedmdesátých (1970) a zejména osmdesátých let (1980, 1981 a 1982). Období po roce 1983 je možné z hlediska průtoků charakterizovat spíše jako podprůměrné, extrémně málo vodným rokem byl rok 2007, kdy průměrný průtok dosahoval pouze $0,2 \text{ m}^3 \cdot \text{s}^{-1}$.

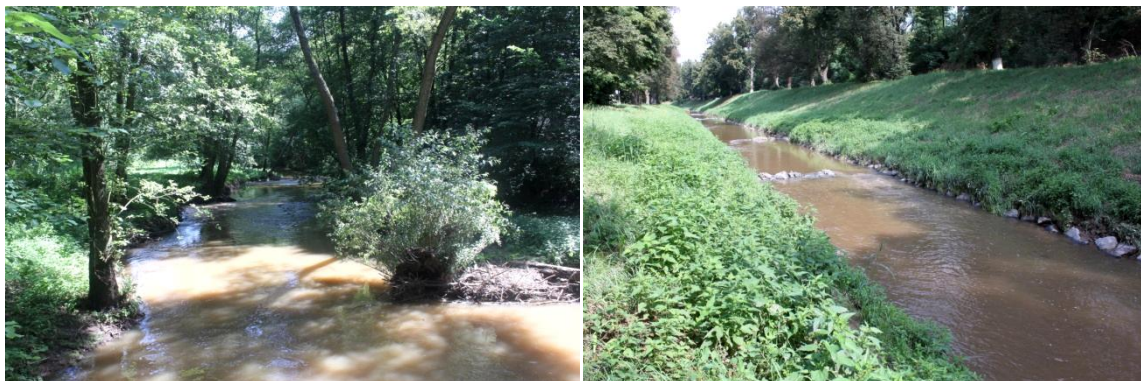
Foto 1 (vlevo) Přírodě blízké koryto v úseku RAK005. Koryto má přirozený půdorysný průběh a není uměle napříměno či zahloubeno.

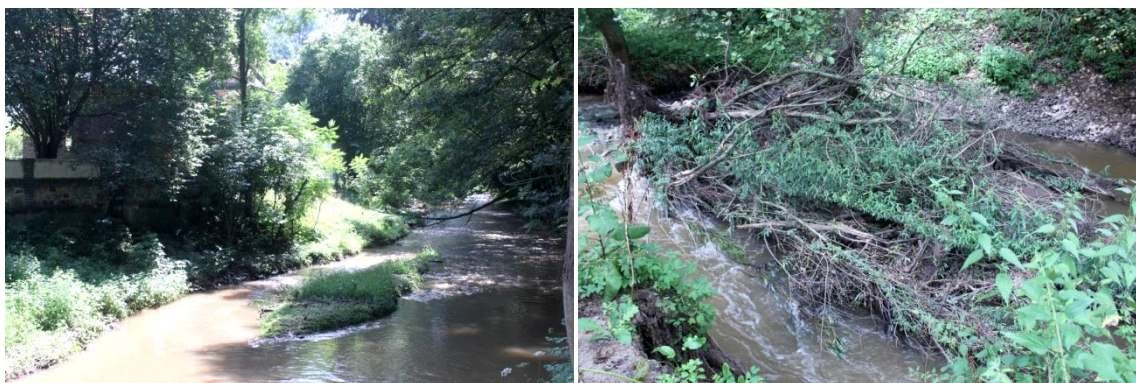
Foto 3 (vlevo) Přírodní struktury dna v úseku RAK004.

Dno v úsecích pod Rakovníkem (RAK002 – RAK019) je převážně přírodního charakteru, v obcích zpravidla zpevněné kamennou rovnaninou nebo pohoze. Jako dnový substrát převažuje písčito štěrkové dno s kameny. Struktury dna se většinou nevyskytují, v několika málo úsecích (RAK004, RAK016, RAK017) najdeme mělčiny, tůňe nebo lavice. V úsecích RAK009, RAK010 a RAK013 se vyskytují rozsáhlé akumulace mrtvého dřeva v korytě.

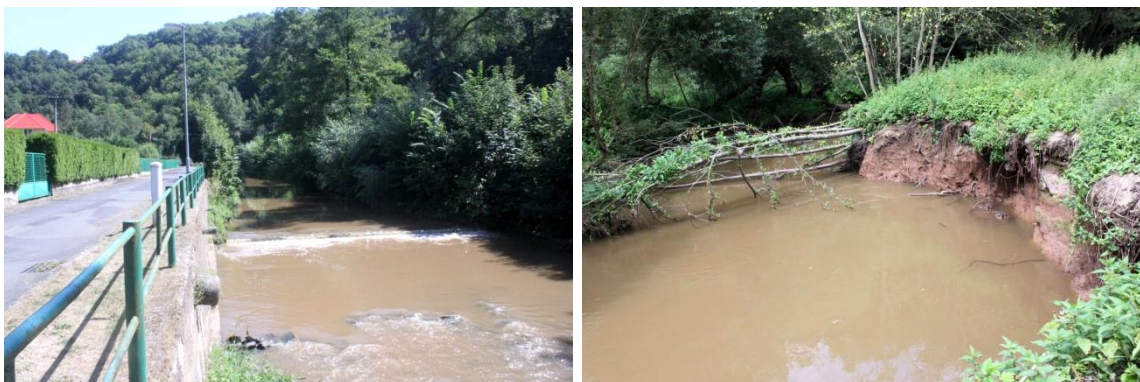
Foto 5 (vlevo) Břeh zpevněný betonem v úseku RAK004.

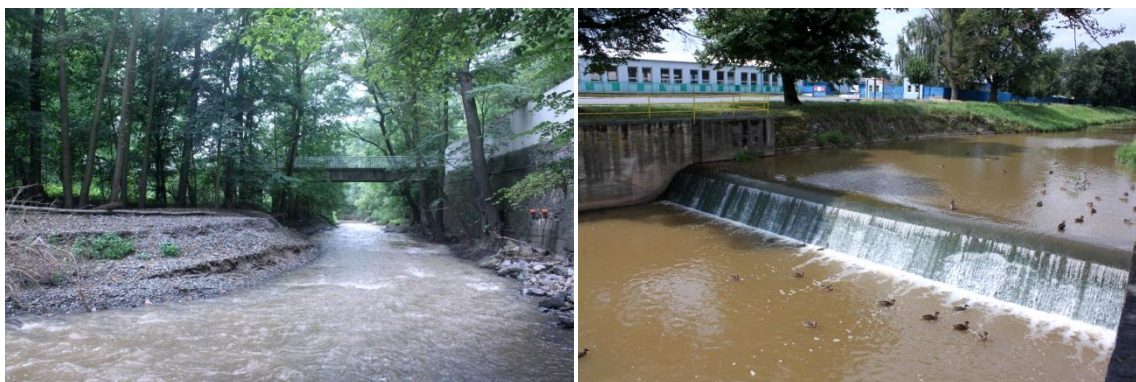
Foto 5 (vlevo) Omezená průchodnost nivy z důvodů dopravní komunikace vedoucí v těsné blízkosti koryta toku v obci Křivoklát (RAK002).

V Rakovníku je diverzita proudění nízká, průtok je zde trvale regulován. Celý tok je lemován protipovodňovými valy a průchodnost inundačního území je snižována dopravními komunikacemi a zástavbou.

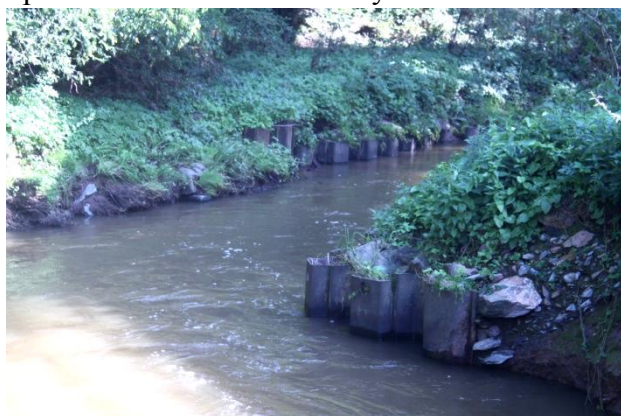
Foto 7 Nevhodně provedená úprava břehů v úseku RAK011.
