**Univerzita Karlova v Praze**

**DISERTAČNÍ PRÁCE**

**Úpravy a prezentace Pražského hradu v období první republiky**

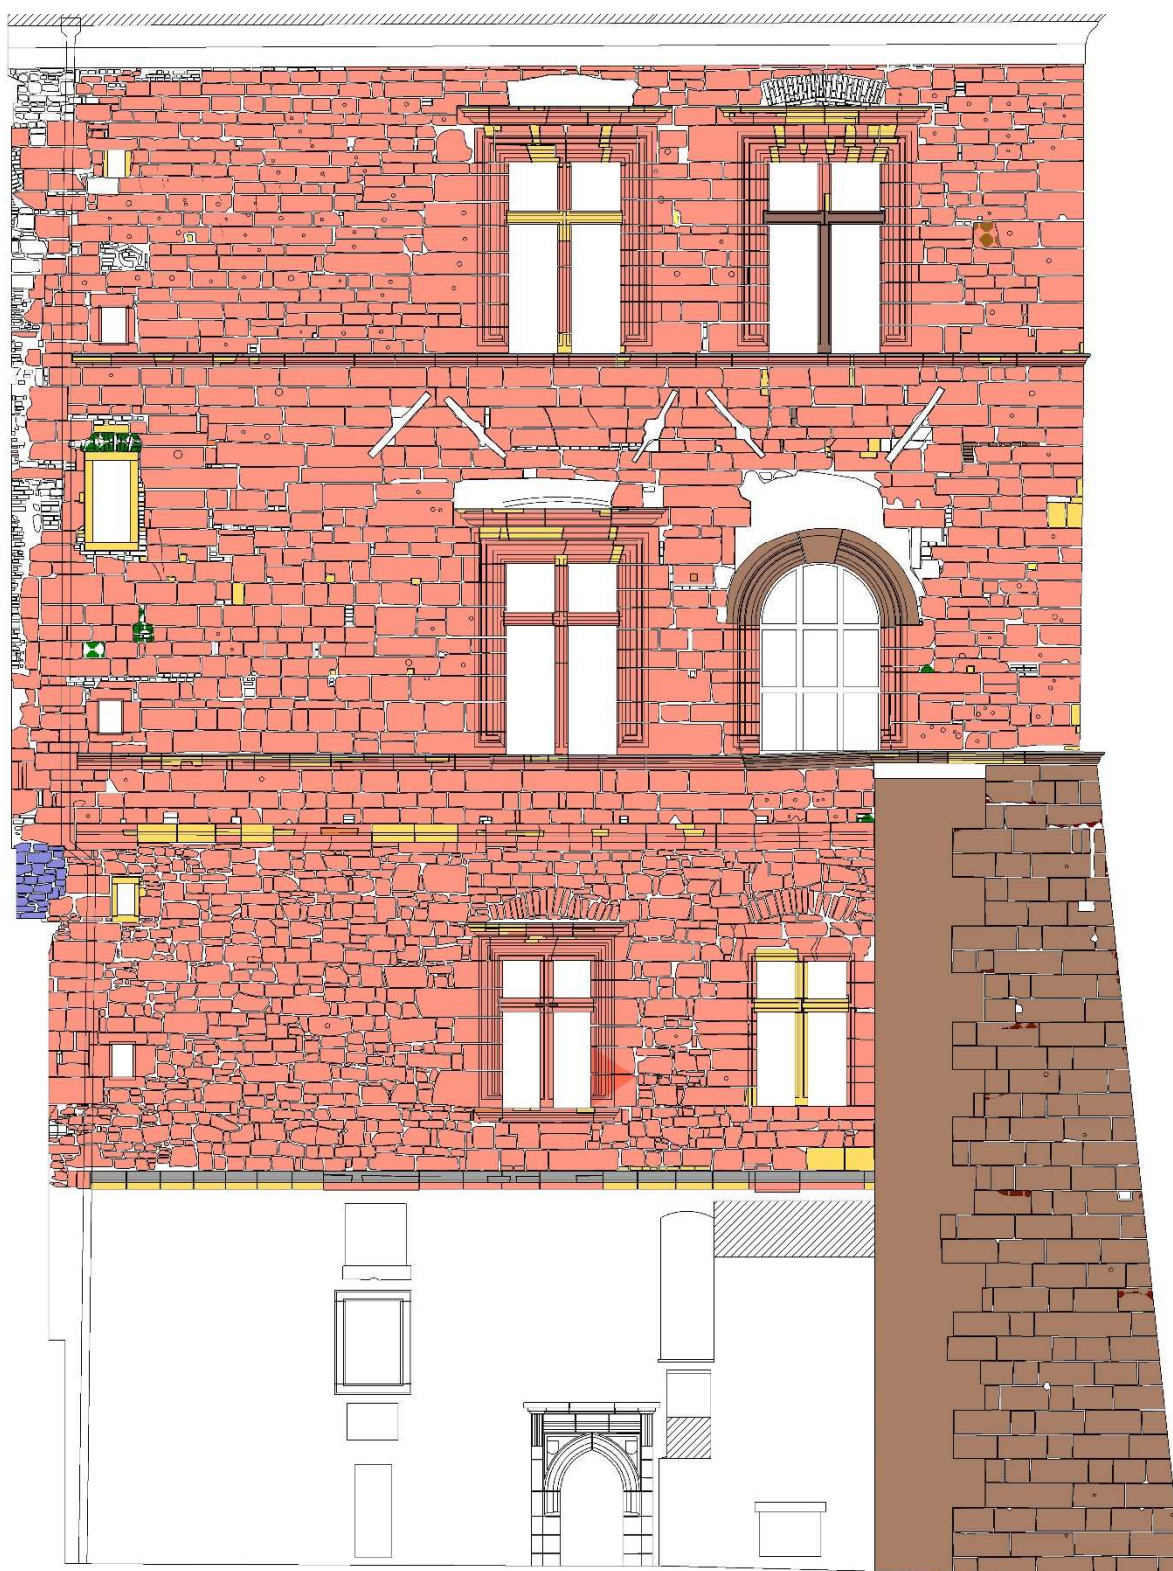
Starý královský palác, Ludvíkovo křídlo, západní fasáda, vyhodnocení SHP

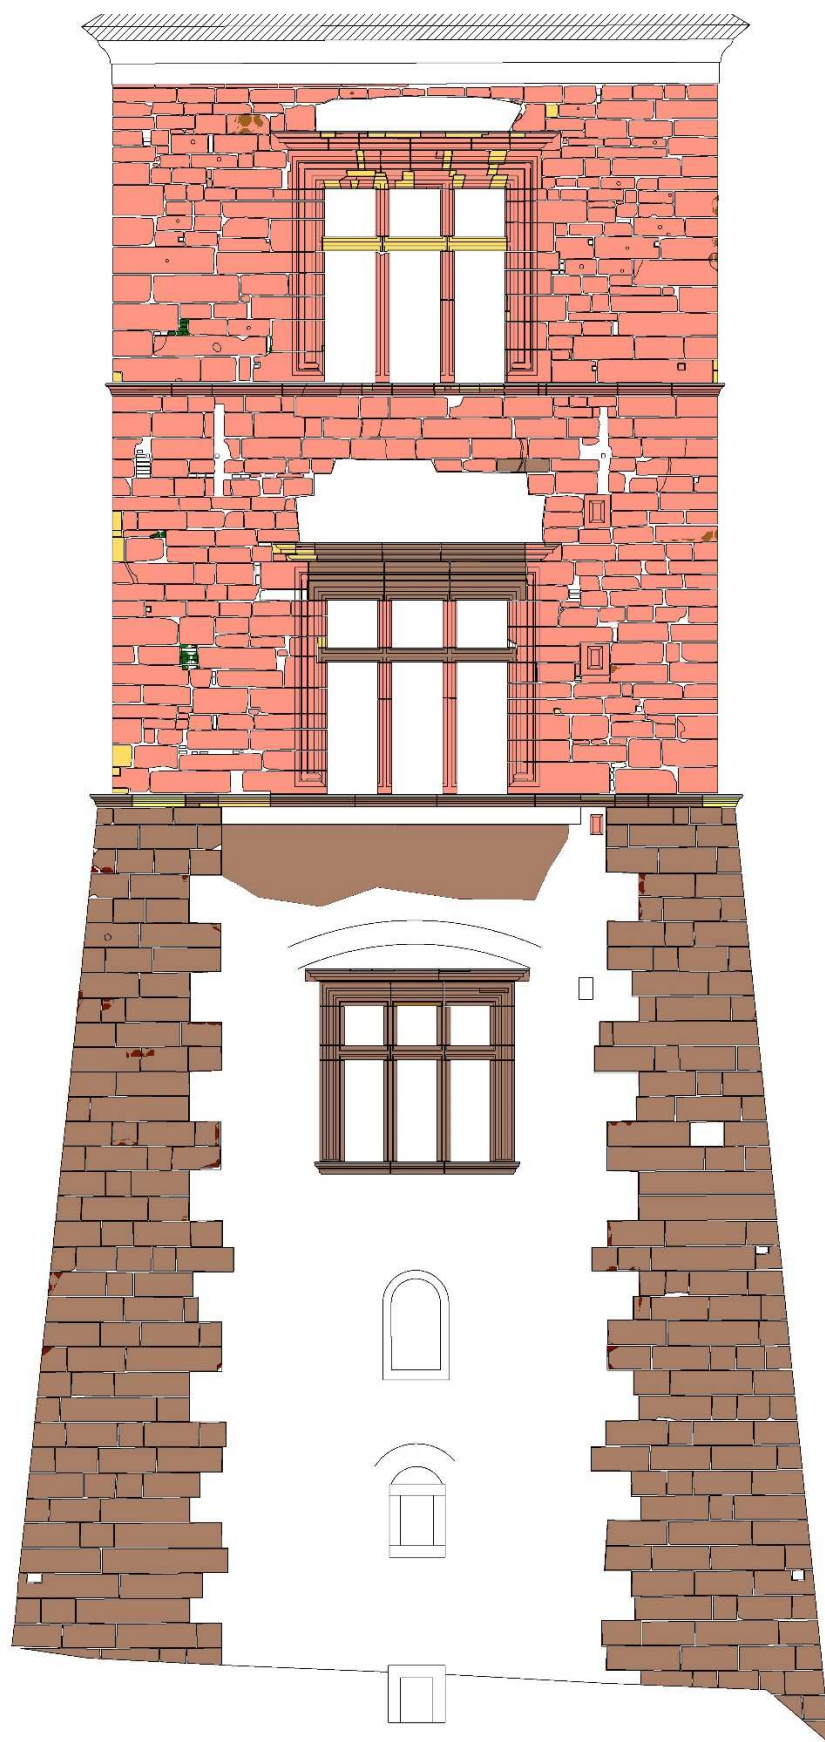
Starý královský palác, Ludvíkovo křídlo, jižní fasáda, vyhodnocení SHP

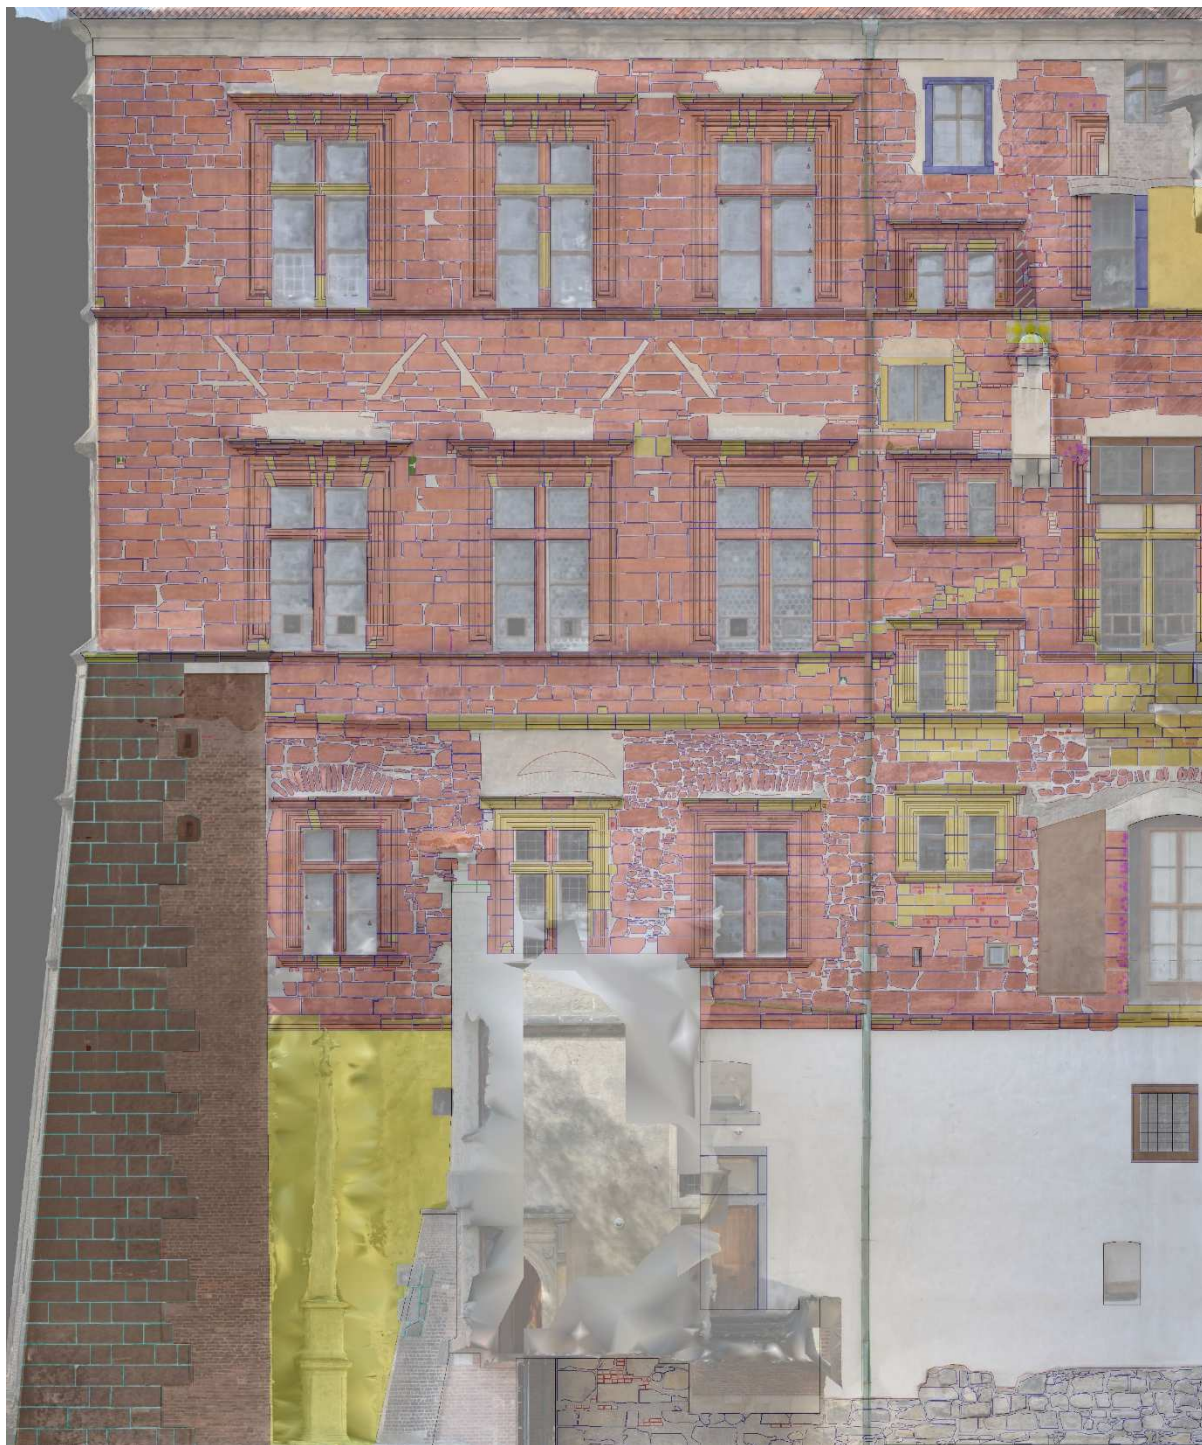
Starý královský palác, Ludvíkovo křídlo, východní fasáda, fotoplán a vyhodnocení SHP

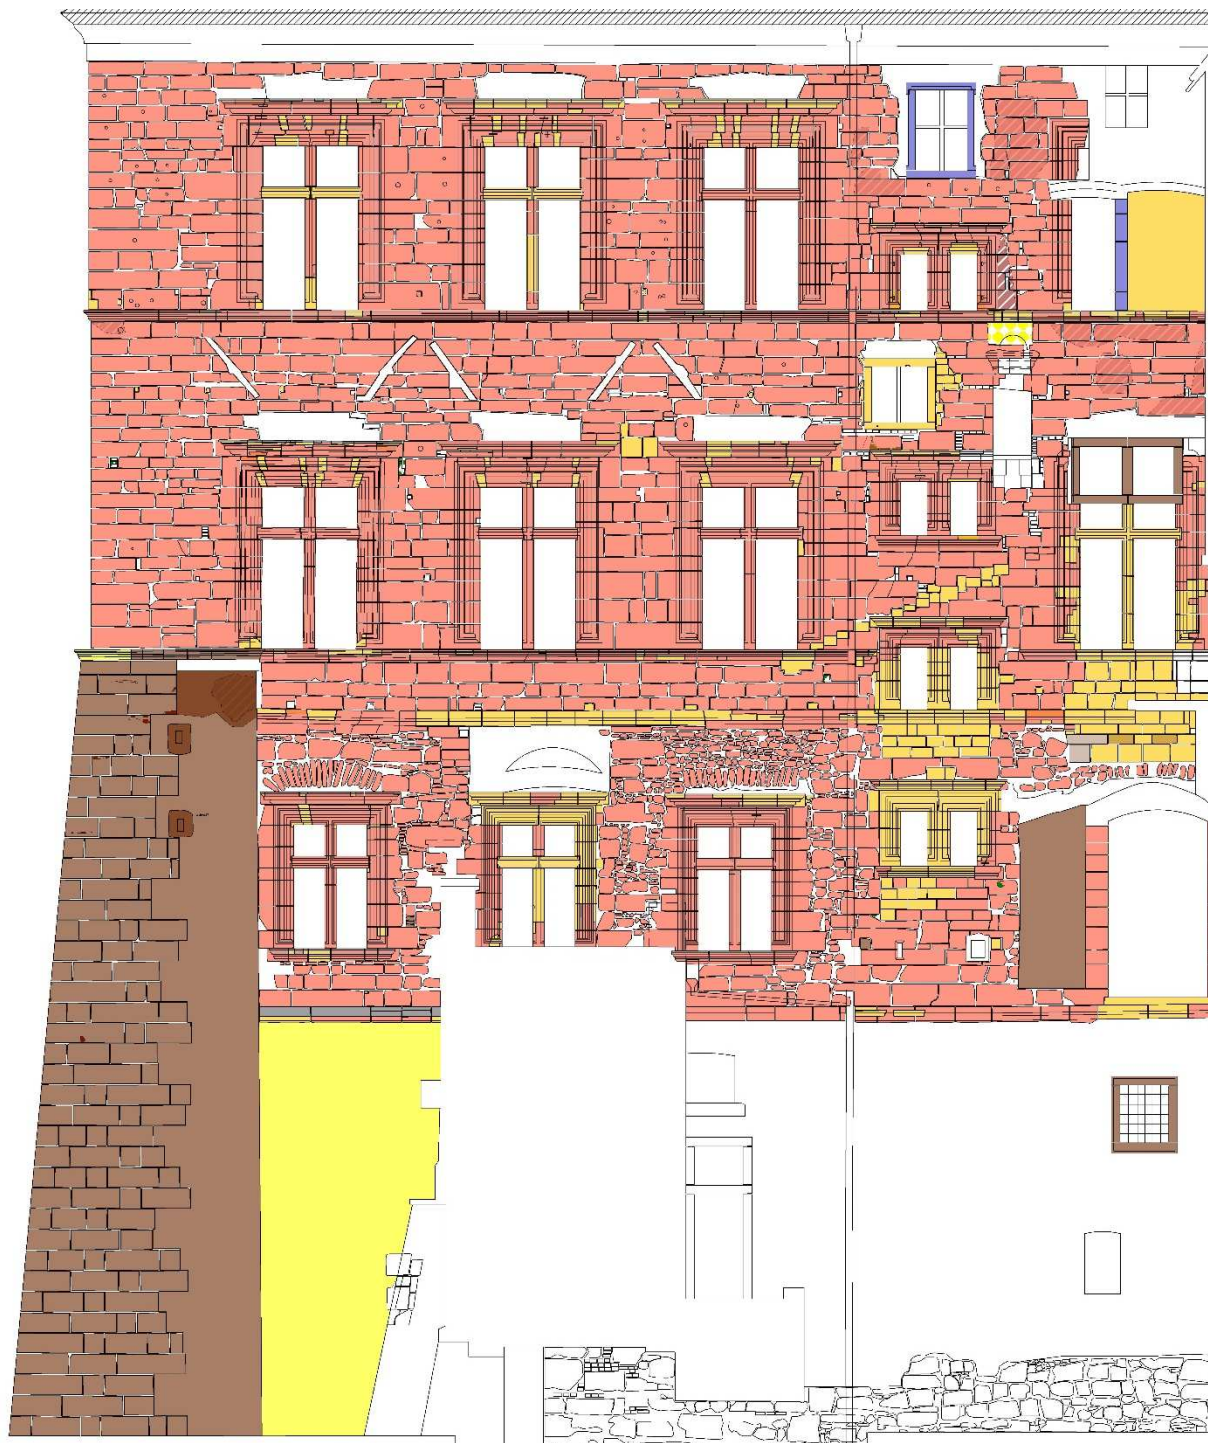
Starý královský palác, Ludvíkovo křídlo, východní fasáda, vyhodnocení SHP
