Analýza svahových pohybů v severozápadní části Příhrazské plošiny a
vyhodnocení vlastností pískovce vzhledem ke stabilitní situaci

Slope movement analysis in the northwestern part of the Příhrazská platform and
evaluation of sandstone properties relative to the stability situation

Diplomová práce

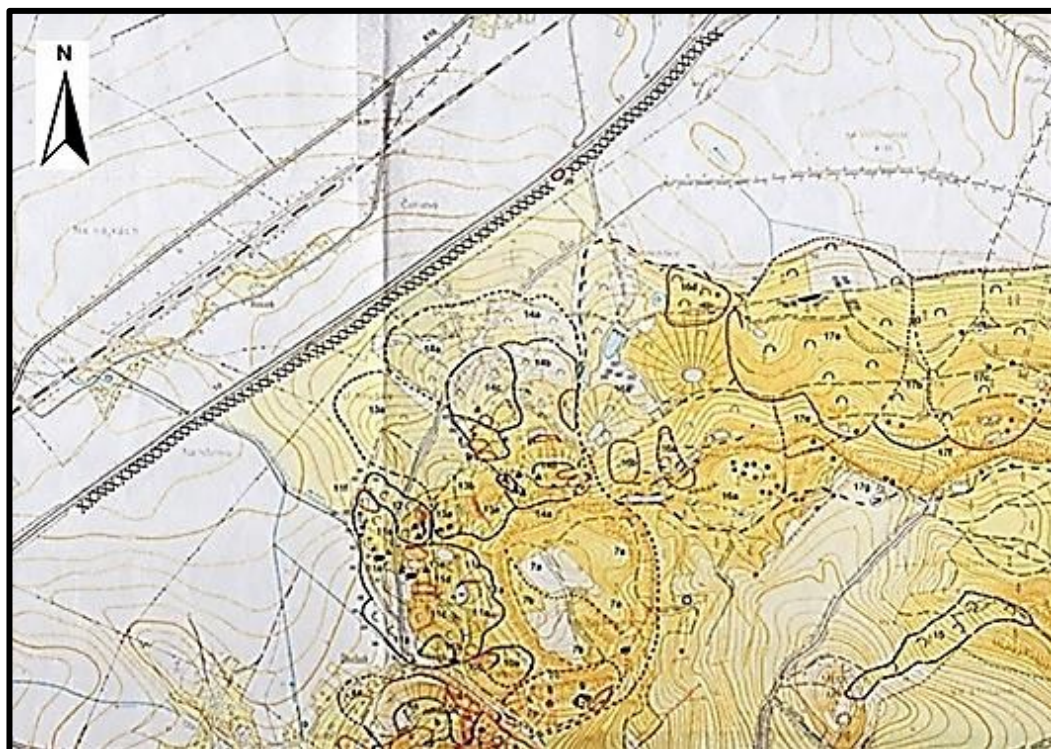
Obrázek 2. Výřez z geologické mapy 1:10 000; čerchovaně je vyznačen předpokládaný průběh báze pískovců (Zvelebil, Stemberk, Hartvich 2001)

Příhrazská vrchovina jako součást Vyškeřské vrchoviny při okraji Turnovské pahorkatiny tvoří tabulovitou vyvýšeninu vystupující nad níže položenou Mnichovohradištskou kotlinu (Rybář, Forczek-Kyrianová 2005). Na území se vyskytují Přírodní rezervace i Přírodní parky. Povrch Příhrazské vrchoviny je ukloněn od severozápadu k jihovýchodu, kde na severozápadním okraji je hrana vrchoviny ve výšce kolem 400 m n. m. a v jihovýchodní části je hrana ve výšce kolem 320 m n. m. (Rybář, Forczek-Kyrianová 2005). Pro tuto práci je stěžejní severozápadní strana vrchoviny (obr. 2), která je bokem širokého pleistocenního údolí řeky Jizery.

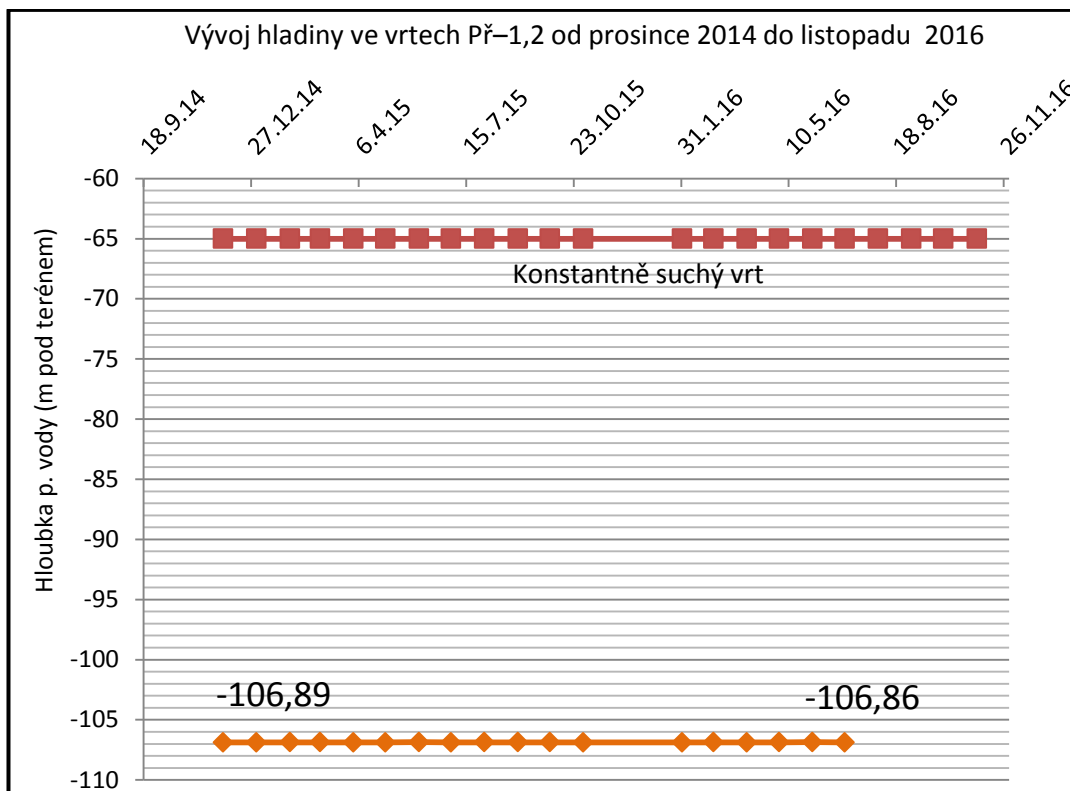
Obrázek 7. Vývoj hladiny ve vrtech PŘ-1 a PŘ-2

Vývoj hladiny v obou vrtech po roce 2014 zůstává téměř neměnný. Vrt PŘ-2 zůstává suchý. Ve vrtu PŘ-1 je výška h.p.v. prakticky konstantní bez vlivu srážkového úhrnu. Je ovšem nutné dodat, že od roku 2014 byly naměřené roční srážkové úhrny přibližně o 150 mm pod 30letým průměrem, který je 687 mm a jednalo se tedy o velmi suché roky. Hladina nereaguje ani na roky srážkově nadprůměrné, např. rok 2010 byl bohatý na srážky a to i v zimních a podzimních měsících (cca 200 mm nad 30letý průměr) a k žádnému výkyvu nedošlo.

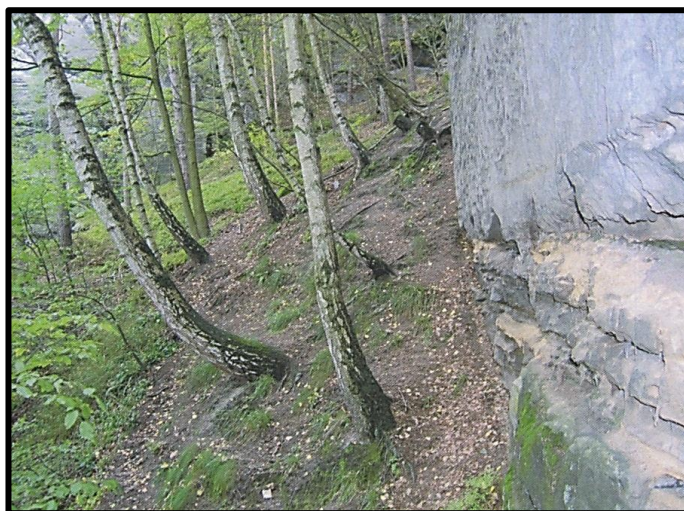
Obrázek 13. Ohnuté kmeny stromů vlivem plouživých pohybů (Rybář, Stemberk, Hartvich 2006)

Pašek a Košťák (Rybář, Stemberk, Hartvich 2006) na základě příkladů série blokových pohybů zjištěných v bývalém Československu definovali tyto pohyby jako velmi pomalé, ale stále aktivní. To bylo podpořeno také výskytem ohýbání kmenů borovic (obr. 13), které byly nově vysázeny v horní části sesuvu z roku 1926. Tento les stojí na povrchu sesouvající se rotující kry. Předpoklad stabilního území byl zcela vyvrácen Stemberkem a Zvelebilem (1999), kdy bylo na jaře 1990 pozorováno čerstvé porušení skalní věže (obr. 14) nad obcí Olšina, které bylo pravděpodobně způsobeno kombinací zvětrávání a silovým působením kořenového systému blízkého stromu. Také za horní hranou vrchoviny bylo pozorováno čerstvé propadávání kvartérních pokryvů a projevy sufoze na pískovcových trhlinách, ke kterým začalo pravděpodobně docházet již v roce 1989 (Stemberk, Zvelebil 1999). Na lokalitě byla pozorována změna hydrogeologického režimu projevující se dlouhodobě zamokřenými depresiemi, pramennými mísami, ale i soustředěnými výrony podzemní vody vynášejících písčitojílovitý materiál. Tyto výrony byly pozorovány v blízkosti kontaktní zóny pískovců a jílovců. Vzhledem k těmto zjištěním bylo v létě roku 1990 zahájeno dilatometrické měření na vybraných místech lokality.

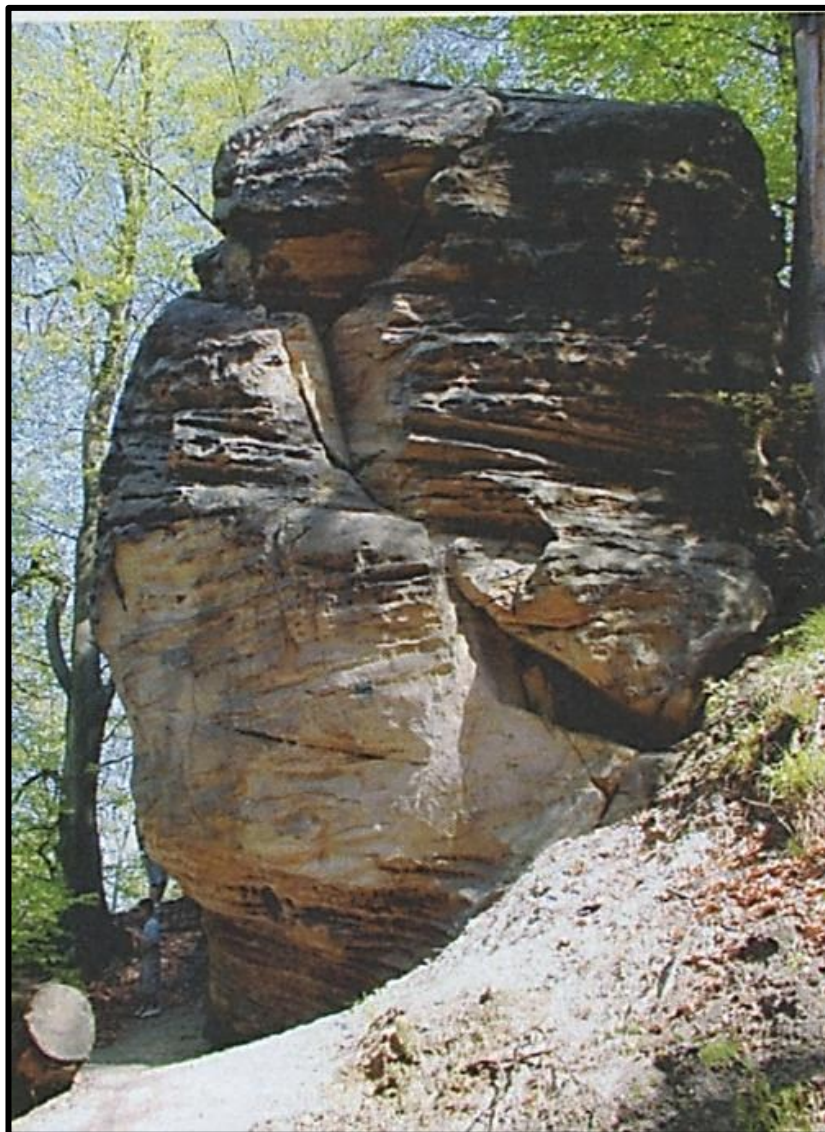
Obrázek 14. Porušená skalní věž (Rybář, Stemberk, Hartvich 2006)

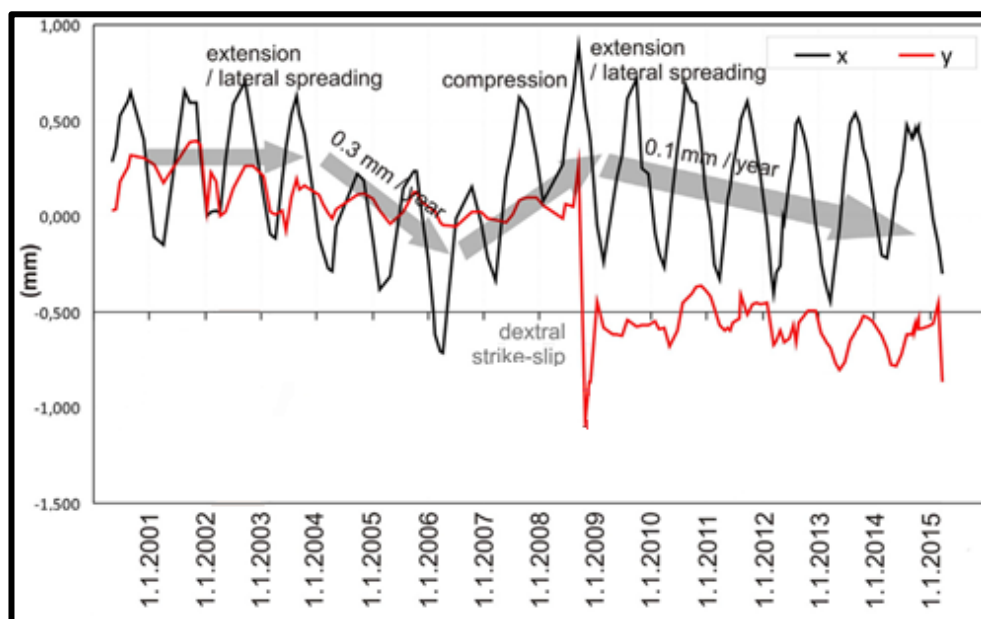
Obrázek 17. Záznam měřených deformací na přístroji TM-71; osa x zobrazuje otevírání a zavírání pukliny v horizontálním směru; osa y zobrazuje kluzný pohyb v horizontálním směru (Stemberk et al. 2016)

jednotlivými pískovcovými bloky. Záznam měřených deformací zobrazuje obr. č. 17. Průměrná rychlost zde naměřených geodynamických pohybů je 0,1 mm/rok (Stemberk et al. 2016). Na rozdíl od pozorované skalní věže nelze tyto pohyby charakterizovat dlouhodobým lineárním trendem. Rybář et al. (2007) došli ze získaných dat k závěru, že pravděpodobně dochází k posunu bloků směrem k okraji vrchoviny. Ukázalo se, že se trhlina při jarním tání sněhu opakovaně rozevívá a na podzim zužuje. Tyto sezónní změny byly zaznamenány v rozsahu přibližně 1,2 mm.

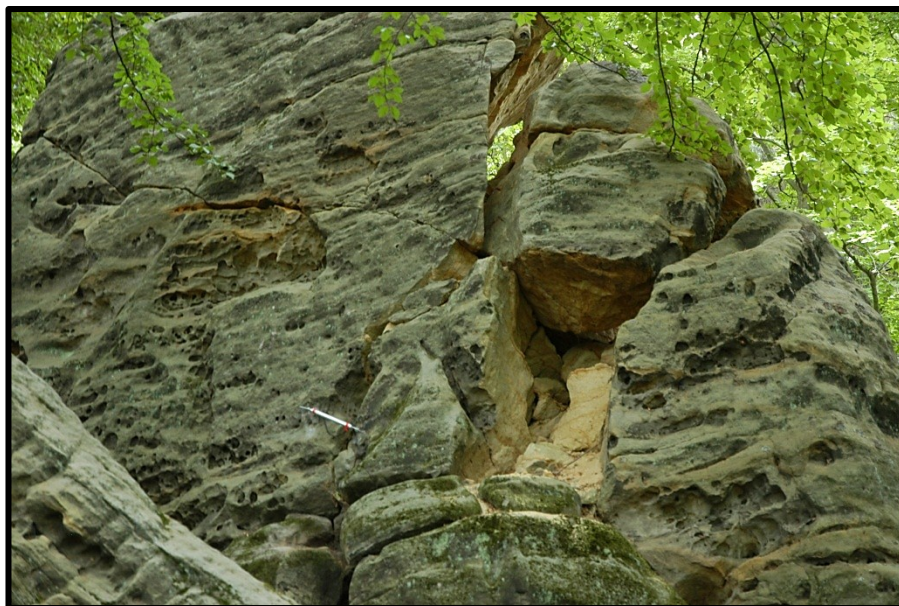
Obrázek 18. Umístění automatického extenzometru na věži

V první polovině roku 2015 byl monitorovací systém na skalní věži doplněn o automatický indukční trhlinoměr (Gefran PZ 67–200) s automatickým odečtem hodnot posunů a přesností odečtu 0,05 mm. Přístroj byl umístěn do trhliny v severní části skalní věže, která se zdála být nestabilní, viz obr. č. 18. Cílem umístění bylo pomocí tohoto přístroje přesnější a kontinuální sledování pohybu skalní věže, které bylo umožněno díky častému automatickému odečtu

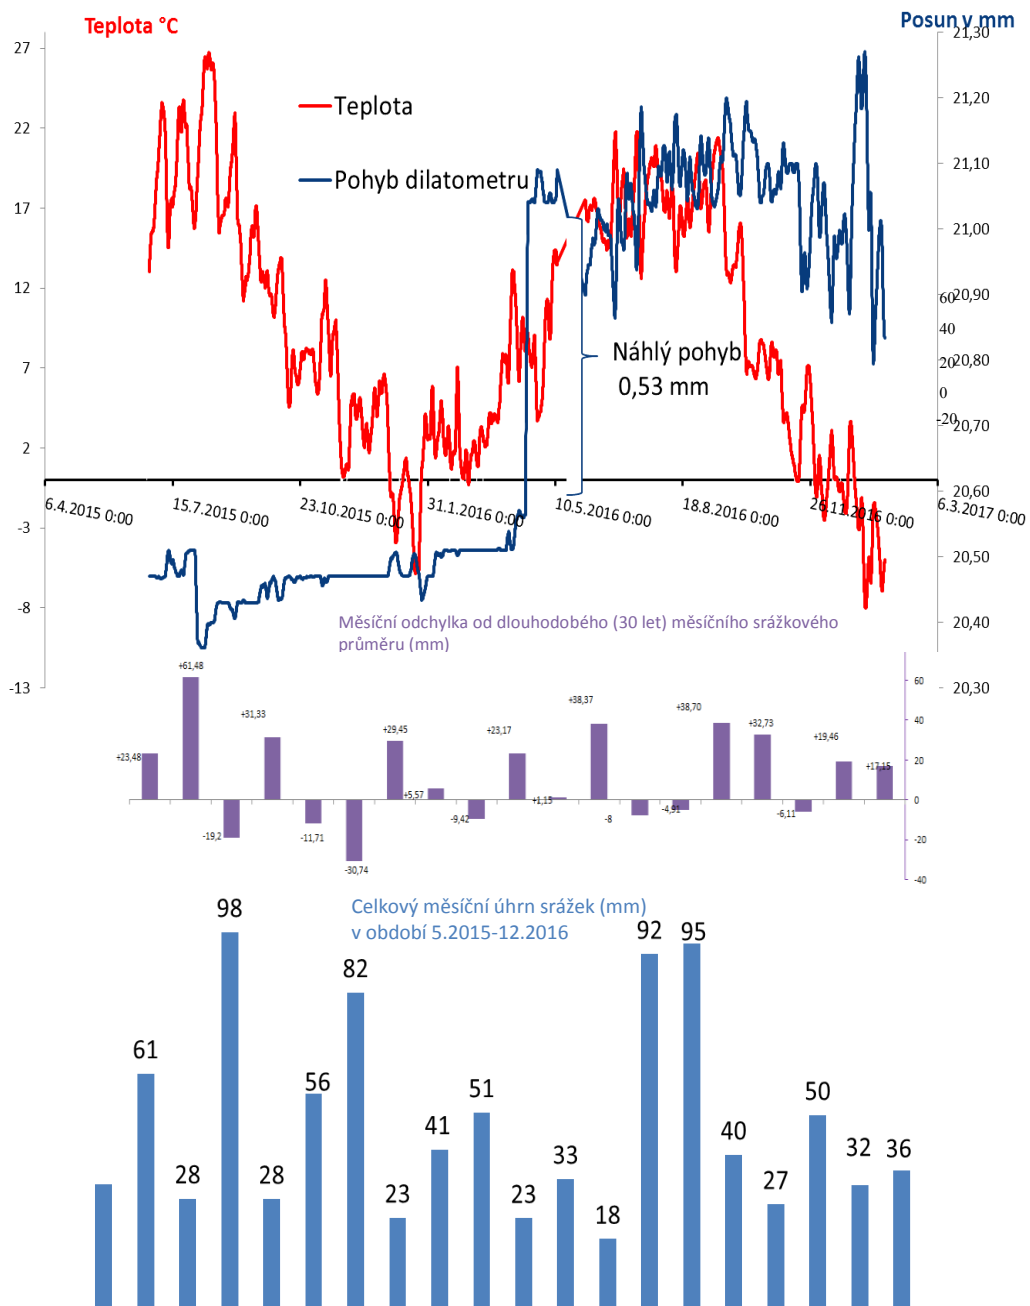
Obrázek 19. Záznam naměřeného pohybu a teploty na automatickém extenzometru; grafy srážkových úhrnů

Měření bylo prováděno od 24. 6. 2015 a vyhodnocená data končí dnem 23. 1. 2017. Odečet byl prováděn automaticky jednou za hodinu. Celkový zaznamenaný pohyb za toto období byl naměřen v rozsahu 0,93 mm. Prvních 10 měsíců se naměřený posun pohyboval v rozmezí 0,24 mm. Dne 16. 4. 2016 došlo k náhlému posunu o 0,53 mm. Ve zbytku sledovaného období se posun pohyboval v rozmezí přibližně 0,5 mm (obr. 19).

Z křivek na obr. č. 19 je vidět, že pohyb trhlinoměru není ovlivněn množstvím srážek. Např. v srpnu a listopadu 2015, dále v červnu a červenci 2016 byl zaznamenán zvýšený měsíční srážkový úhrn a nelze vysledovat následnou reakci

v pohybu na trhlině. Stejně tak při pohledu na graf měsíčních odchylek od dlouhodobého průměru nepozorujeme reakci trhlinoměru na tyto výkyvy.

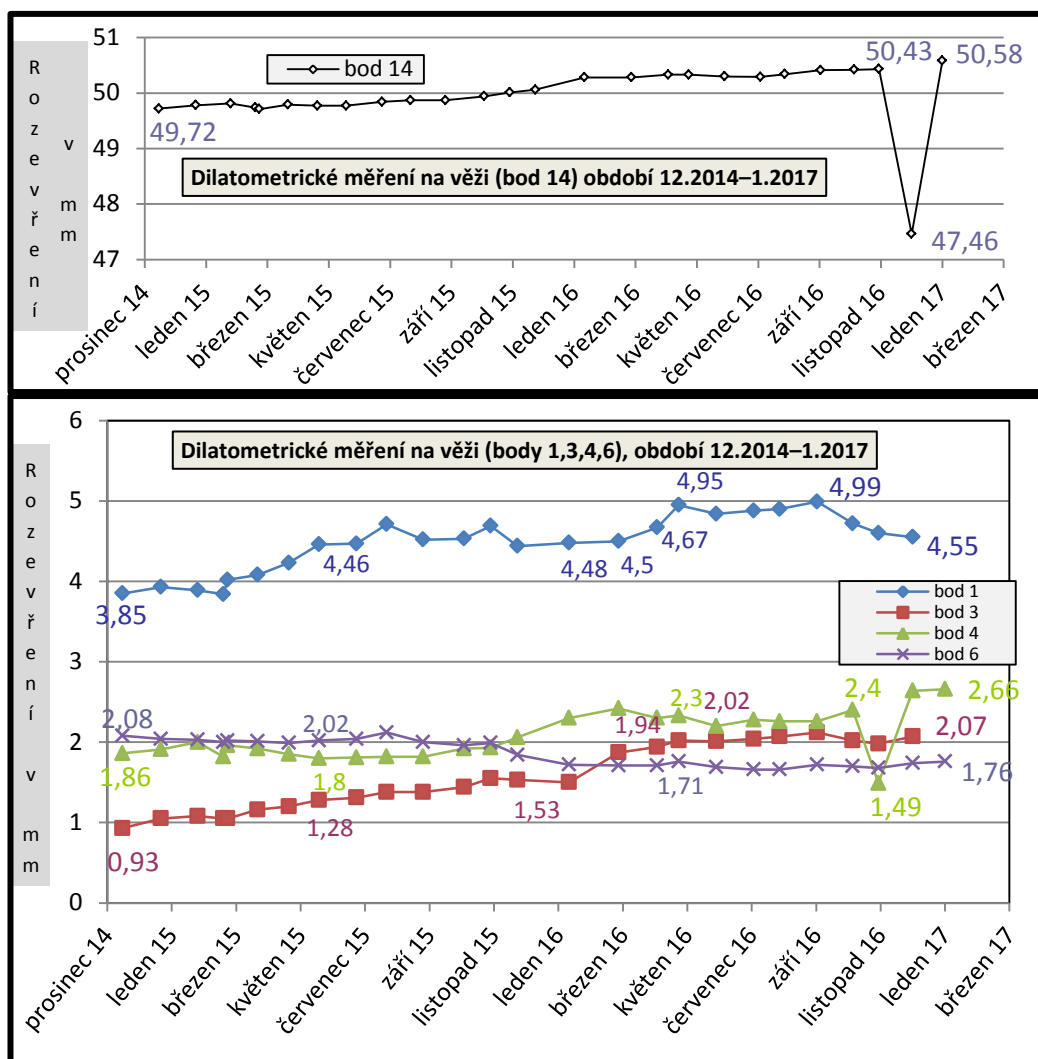
Obrázek 23. Pohyby naměřené na monitorovacích bodech na sledované věži

Zatímco automatický trhlinoměr od června 2015 do dubna 2016 nevykazuje téměř žádný pohyb (0,04 mm), body č. 1 a č. 3, které jsou velmi blízko u tohoto dilatometru, vykazují ve stejném období pohyb 0,21 mm resp. 0,66 mm (obr. 23). Shodu na bodech č. 1 a č. 3 lze pozorovat v období leden 2016–duben 2016, kdy v lednu 2016 začíná na všech bodech pozvolné rozevírání, které graduje skokovým pohybem na automatickém trhlinoměru (0,53 mm) a tento skokový pohyb může být reakcí na pozvolné pohyby bodů č. 1 a č. 3. V tomto období se všechny body rozevřely přibližně o 0,5 mm. Stejný trend lze mezi těmito body pozorovat i ve zbývajícím období.

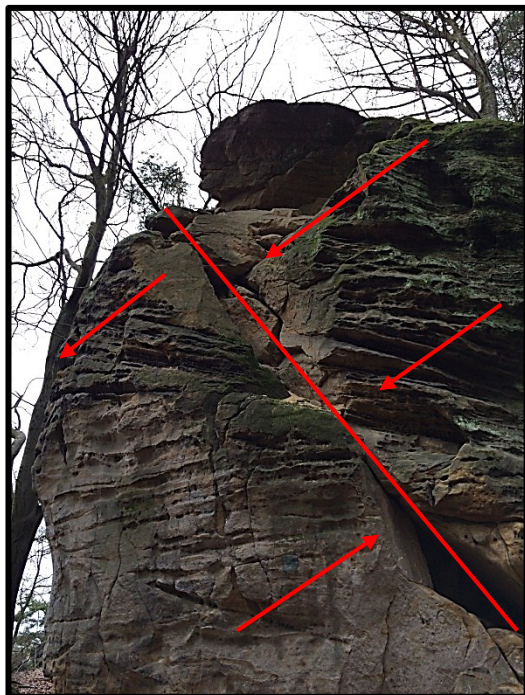
Obrázek 24. Náčrt pohybu věže, horní část pukliny se rozevívá a spodní uzavírá, pohled z jihozápadní strany

Bod 6 (puklina s vyplaveným materiálem) se během pozorování postupně zavírá, což odpovídá teorii o vyklánění bloku, kdy se horní část vyklání (rozevívá) a spodní uzavírá. Celý blok pravděpodobně při pohybu ještě mírně rotuje (obr. 24).

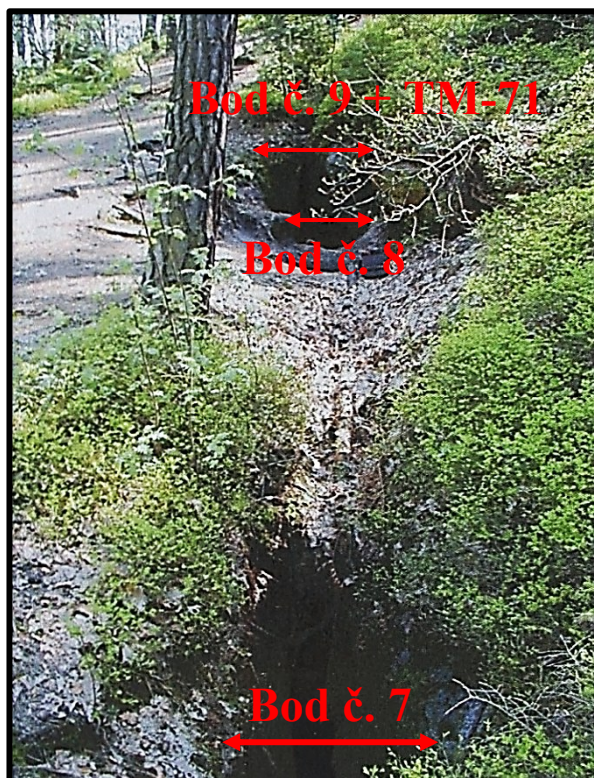
Obrázek 25. Monitorovaná bloková rozsedlina spolu s vyznačenými body měření; přístroj TM-71

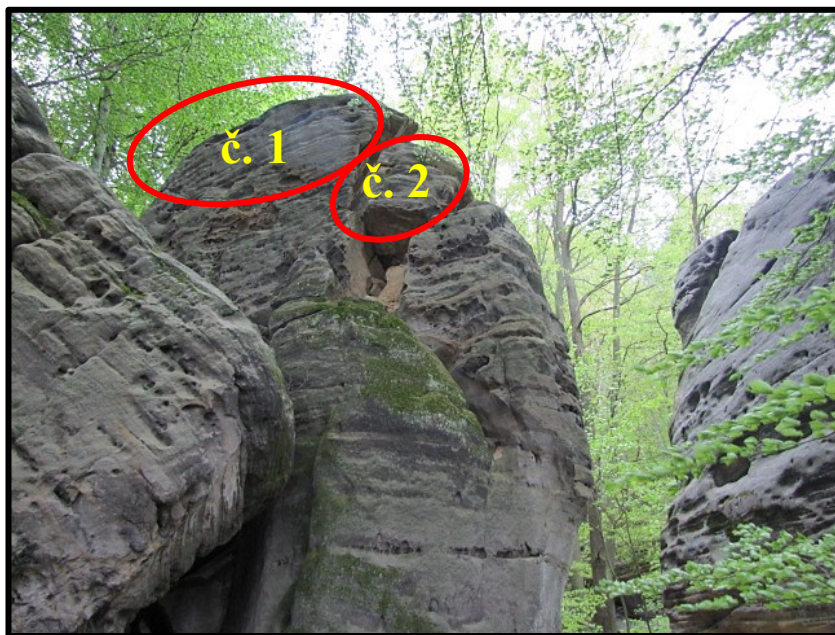
Obrázek 31. Nestabilní blok č. 1 (viz předchozí obrázek) a blok č. 2; pohled ze severní strany

Křivka měřená na bodě č. 14 ukazuje velmi rychlé rozevírání od roku 1990 až do roku 2012, kdy došlo ke zřícení části věže. Poté se pohyby výrazně zpomalily. Část věže, která se v roce 2012 uvolnila, pravděpodobně vytvářela klínovitý efekt a rozevírání urychlovala. Uvolněný blok, který v puklině zůstal, zřejmě dále přispívá k rozevírání pukliny klínovitým efektem, ovšem tento vliv nejspíš není tak velký, jako u balvanu zříceného v roce 2012. V současné době se věž pohybuje pomalými rotačními pohyby, viz kap. 2.3.2 (horní část se vyklání a spodní uzavírá). Vzhledem k nedostatku množství měřících bodů v okolním terénu, nelze tvrdit, že se pohybuje plouživými pohyby po svahu směrem dolů, ačkoli je to pravděpodobné. Tento pohyb je dále ovlivněn vzájemnou interakcí jednotlivých částí věže a sousedního ukloněného bloku. V posledních dvou letech se rychlost pohybu nepatrně zvýšila. Ačkoli se jedná o pomalé pohyby, tak tyto přispívají k nestabilitě věže, která je dále podpořena zvětráváním, viz následující kapitoly. Hrozí zřícení další vrchní části věže (obr. 30–32) a pravděpodobnost zřícení se s rozevíráním a postupujícím zvětráváním zvyšuje.

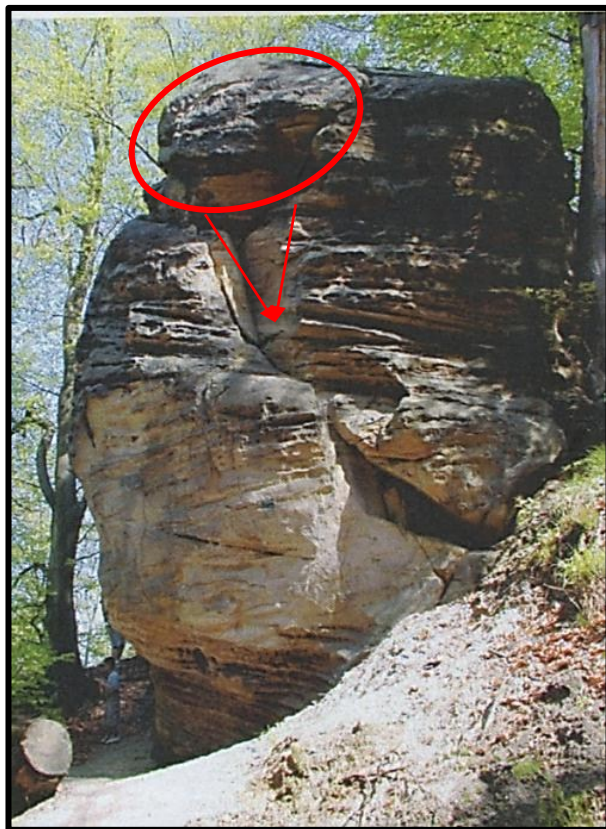
Obrázek 33. Klínovité působení bloku zříceného v roce 2012, pohled na věž z jižní strany (Rybář, Stemberk, Hartvích 2005)

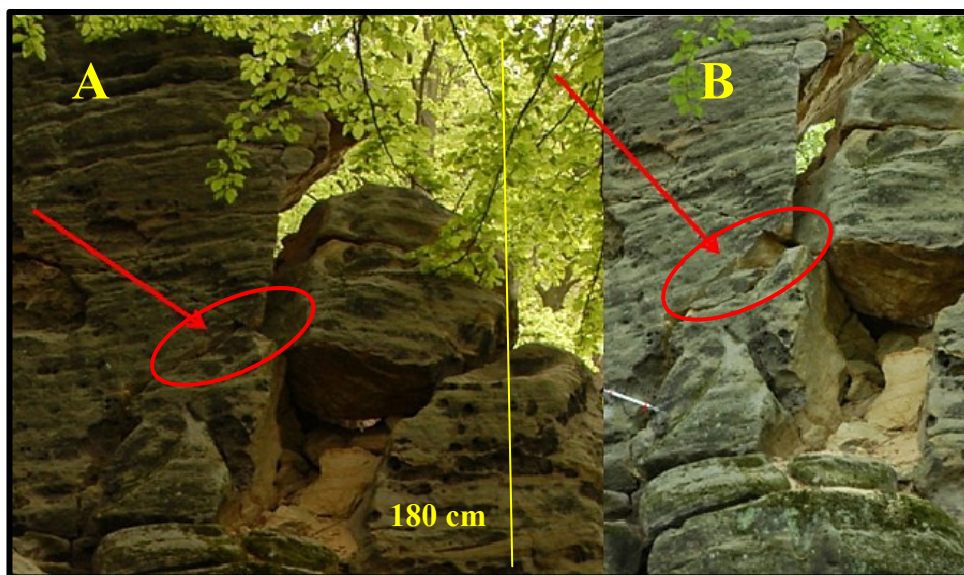
Obrázek 34. Porovnání stavu pukliny v dubnu (A) a srpnu (B) 2015; pohled ze severní strany

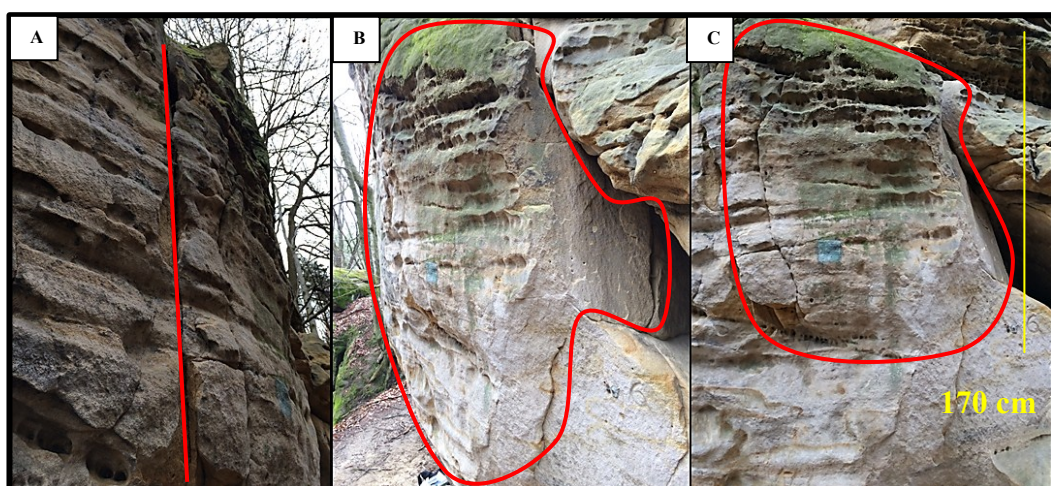
Obrázek 35. Blok na JZ straně věže hrozící v budoucnu zřícením; A – pohled od severozápadu; pohled od jihozápadu; C – pohled od západu

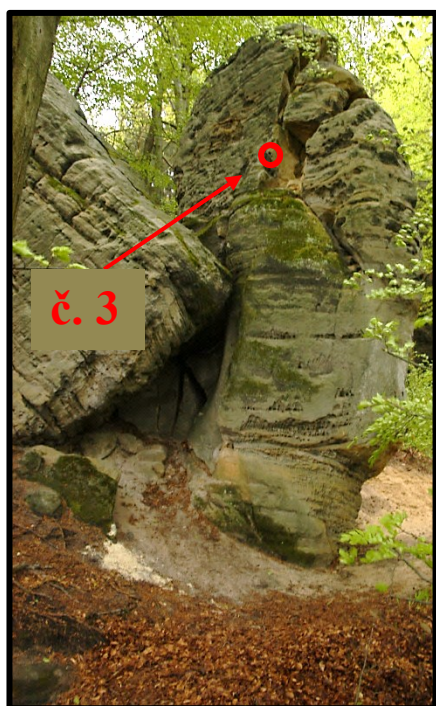
Obrázek 43. Bod odběru vzorku pro RTG; bod č. 3 = vzorek z pukliny; pohled na věž ze severní strany

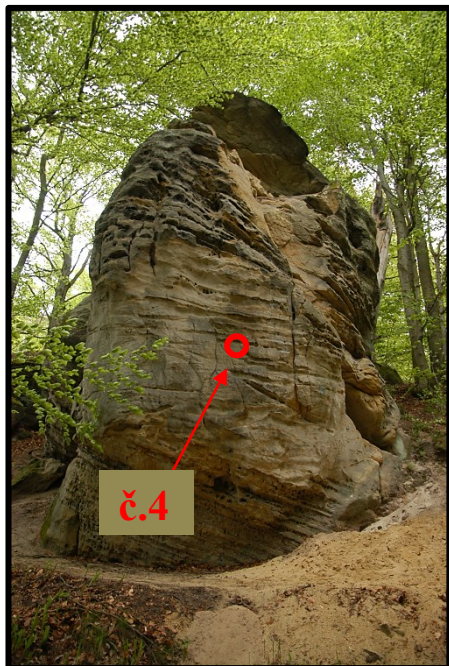
Obrázek 44. Bod odběru vzorku pro RTG; bod č. 4 = vzorek z povrchu; pohled na věž ze západní strany

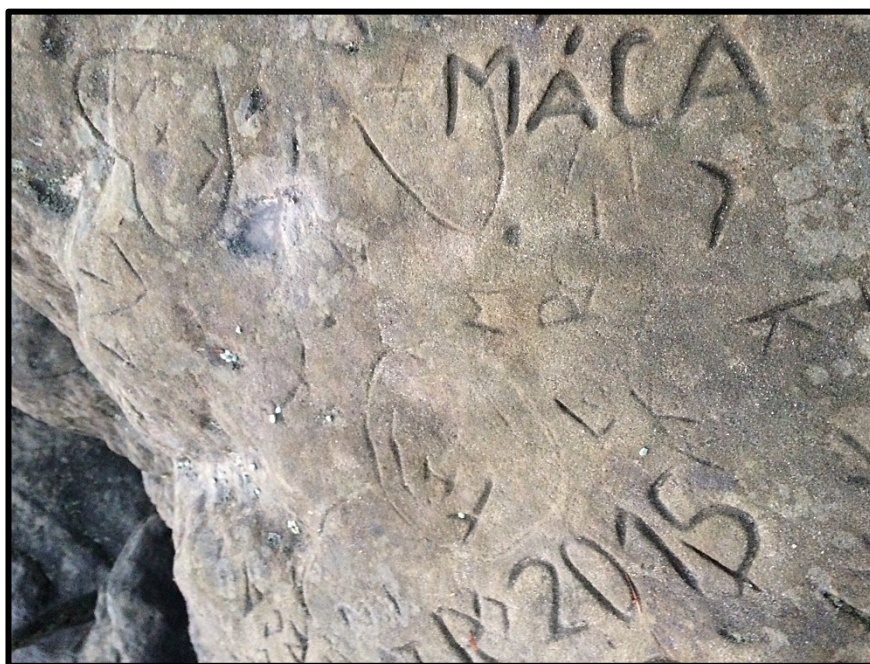
Obrázek 48. Povrch pískovce poškozený turisty

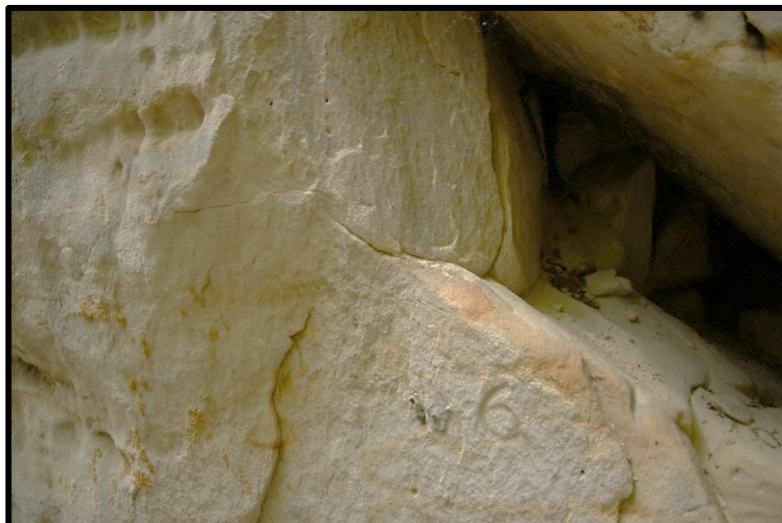
Obrázek 50. Puklina před vyčištěním

Puklina byla fotograficky dokumentována pomocí zrcadlovky Pentax K-X s objektivem DAL 18-55 mm. Při focení byl objektiv vždy nastaven na minimální ohniskovou vzdálenost 18 mm, což je nutné pro následné zpracování fotografií do modelu. Fotografie byly pro co největší kvalitu následného zpracování pořizovány ve formátu RAW. Pro zanesení přesných souřadnic do následného modelu, bylo pracovníky ÚSMH AV ČR provedeno přesné geodetické zaměření pomocí totální geodetické stanice Geodimeter 640 servo. Puklina byla nejdříve vyfotografována zaplněná nahromaděným materiálem (obr. 50), poté byl nahromaděný materiál ručně odstraněn pomocí košťátka a štětců a puklina byla vyfotografována znovu (obr. 51).

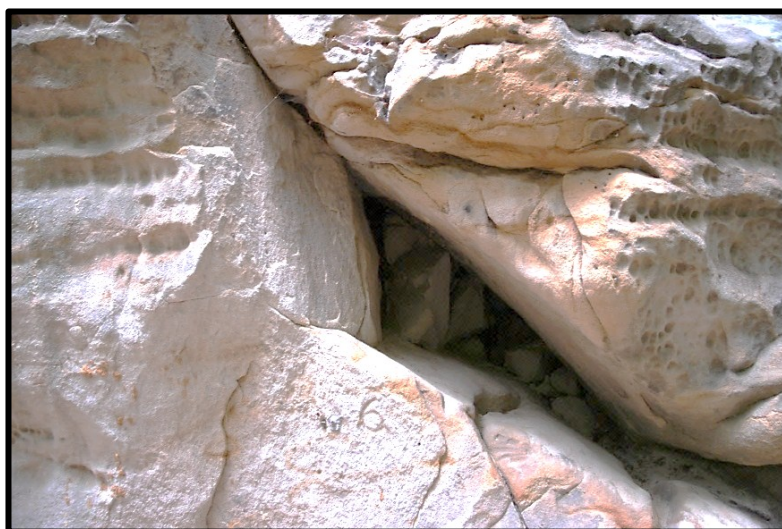
Obrázek 51. Puklina po vyčištění

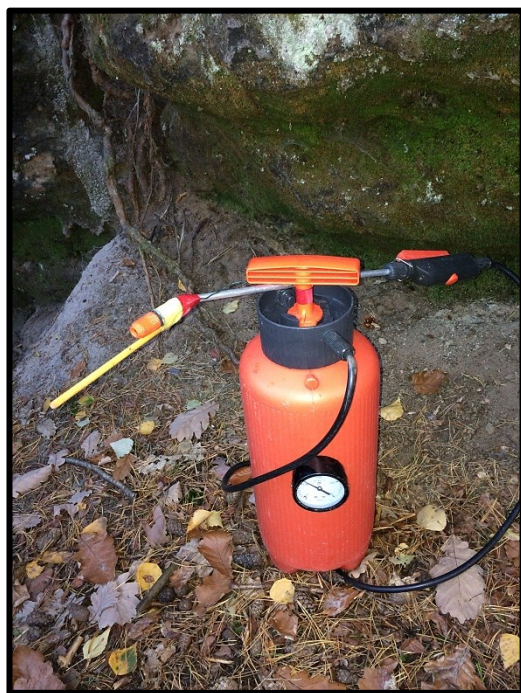
Měřicí zařízení (obr. 55) je speciálně upravená stříčka vybavená tlakovou pumpou a manometrem, aby bylo možné nastavit a udržovat konstantní hodnotu tlaku 180 kPa. Pod tímto tlakem byl paprsek o průměru přibližně 1 mm aplikován kolmo na povrch z konstantní vzdálenosti 10 cm po dobu 5 sekund. Hloubka otvoru ve skále vytvořeného tímto paprskem se zjišťovala pomocí posuvného měřítka (obr. 56). Pro tuto hloubku se používá zkratka REI = indikátor relativní erodovatelnosti.

Obrázek 55. Stříčka pro měření REI

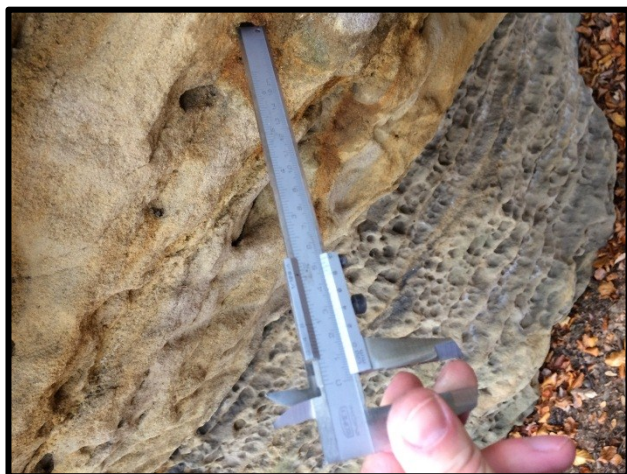
Obrázek 56. Odečet hodnoty REI pomocí posuvného měřítka

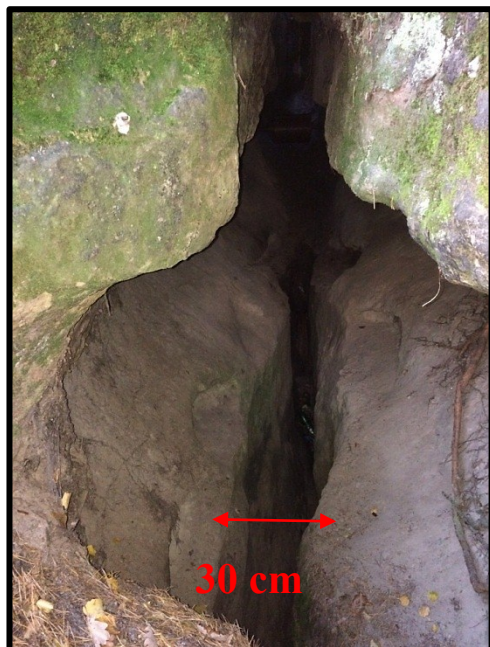
Zajímavé měření proběhlo v tektonické puklině vzniklé blokovými pohyby, viz obr. č. 58. V této puklině je umístěn přístroj pro měření vzájemných pohybů pískovcových bloků TM-7. Puklina je na povrchu tvořena poměrně úzkým otvorem a v podloží se výrazně rozšiřuje. Právě v tomto rozšíření chybí povrchová kůra, a také zde došlo k naměření relativně vysokých hodnot indikátoru REI s maximální hodnotou až 30 mm. Toto místo je však velmi dobře chráněno před povětrnostními vlivy a vlhkostí a tudíž nedochází k jeho aktivnímu

Obrázek 58. Puklina s přístrojem TM-71

V období mezi roky 1990–1998 a 2000–dosud probíhá na této lokalitě ještě další měření zaměřené na blokové pohyby pískovců. Toto měření bylo situováno do pole blokových rozsedlin, přesněji do konkrétní trhliny o šířce přibližně 30 cm, viz obr. č. 25 (Stemberk, Zvelebil 1999). Trhlina má orientaci VSV–ZJZ, je vzdálená přibližně 420 m východně od Drábských světniček a 50 m od hrany vrchoviny. Měření bylo prováděno optickým 3D dilatometrem TM-71 umístěným přibližně 3 m pod povrchem, kde teplota v průběhu roku kolísá nejčastěji v rozmezí 2–15 °C (Stemberk et al. 2016). Tento přístroj umožňuje sledování pohybů ve 3D s přesností až 0,007 mm. Přístroj byl umístěn kolmo na trhlinu, aby byla zachycena horizontální i vertikální složka pohybů mezi

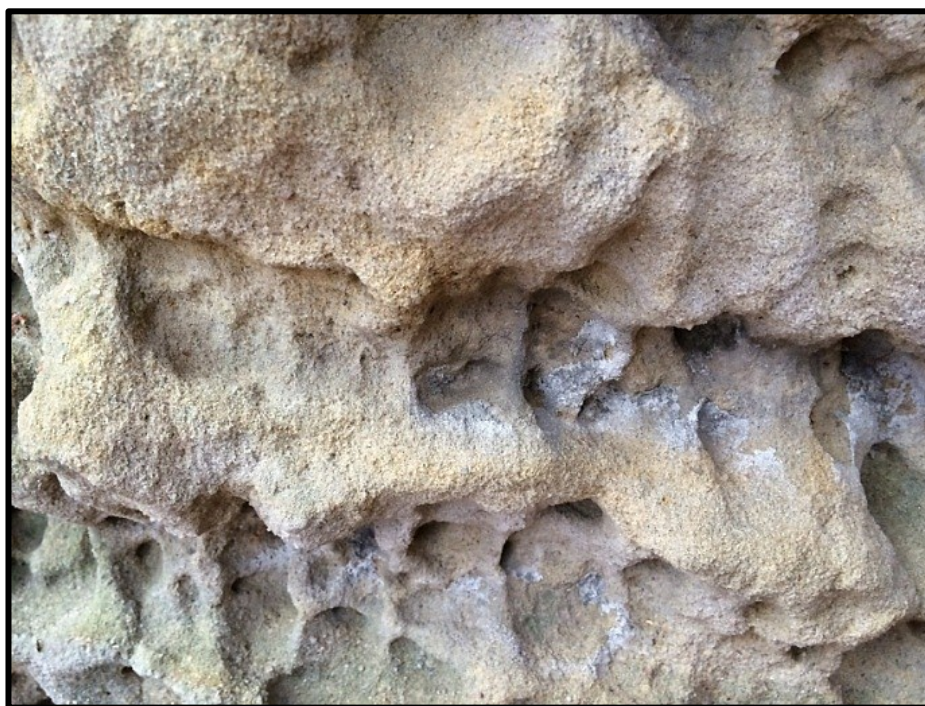
Obrázek 59. Solná kůra na voštinách

Na pozorované věži se solné kůry vyskytují na povrchu voštin pod převisem, viz obrázky č. 59 a č. 60. Mohou se tedy na vzniku voštin podílet.

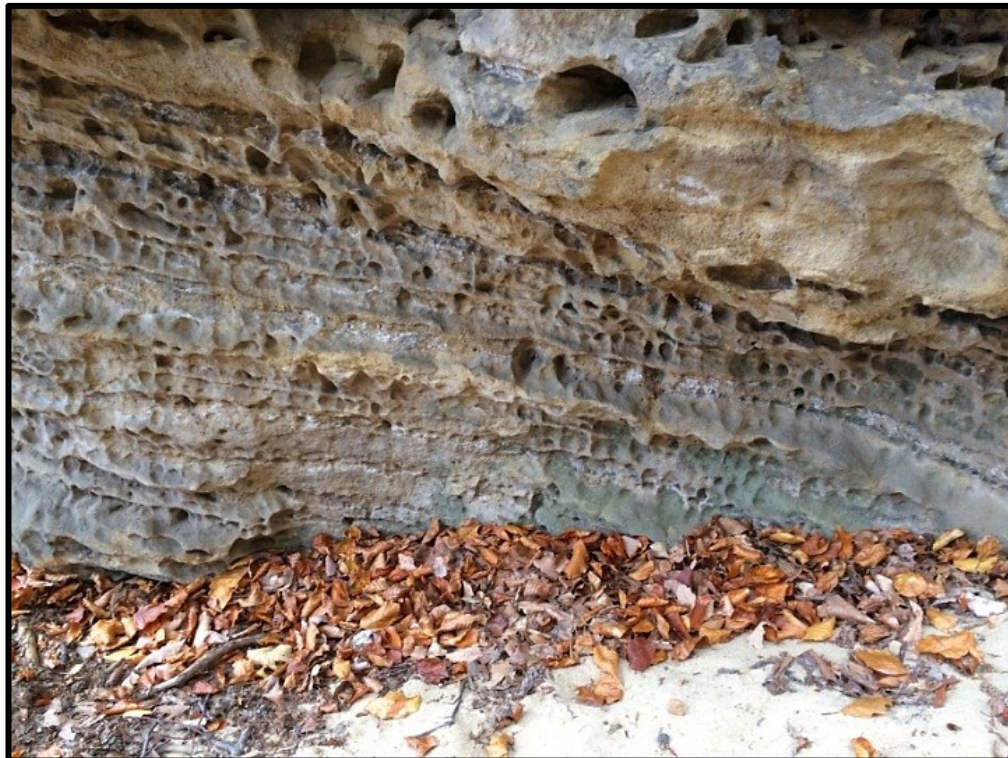
Obrázek 60. Voštiny mají většinou průměr a hloubku do 4 cm. Největší dosahují průměru i kolem 11 cm a hloubky až 10 cm.

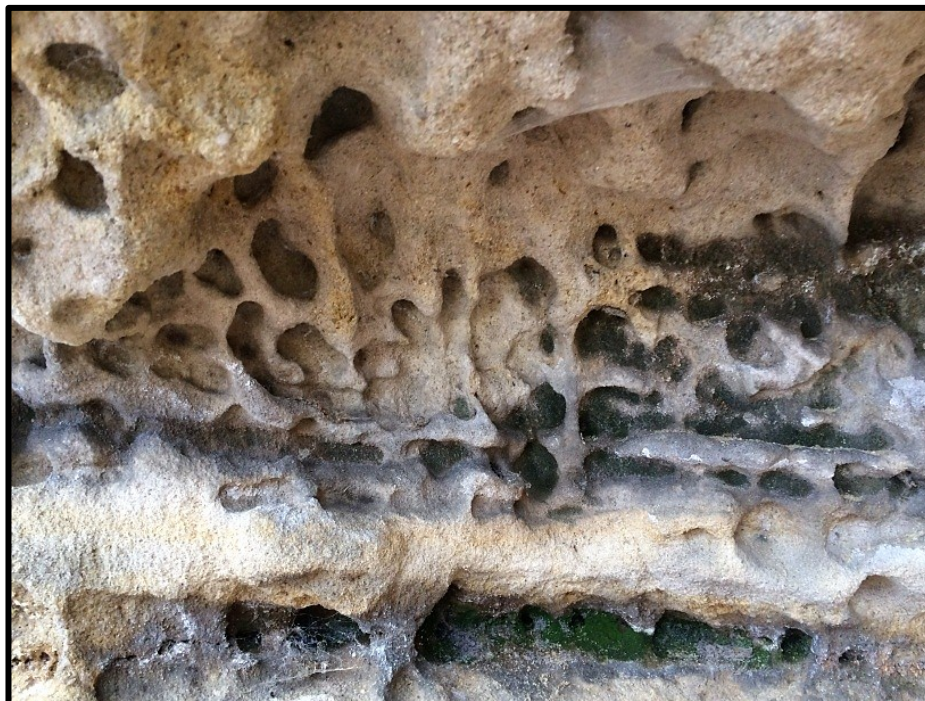
Obrázek 61. Sintrové povlaky na voštinách

Snadno pozorovatelné jsou kůry kalcitové, které tvoří sintrové povlaky s typicky černou barvou. Plocha, kterou zaujímají je běžně do 1 dm². Na skalní věži se vyskytují zejména na voštinách, viz obr. č. 61.

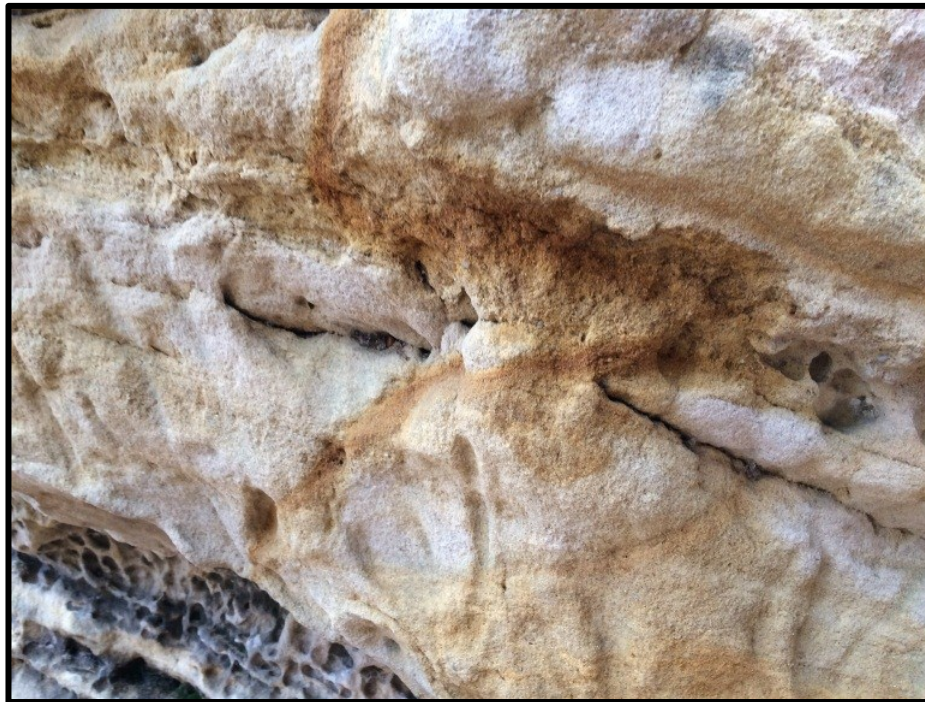
Obrázek 62. Železitý povlak

Železité kůry jsou v českých pískovcových oblastech vázány na polohy zvětrávání a často na polohy neovulkanitů, což je i oblast Mužského (Cílek 1995; Cílek, Baroň, Langrová 2003). Zkoumaný objekt je vzdálen vzdušnou čarou cca 650 m od neovulkanitu Mužský. Železité povlaky jsou ze všech nejnapadnější a obvykle se vyskytují spolu se solemi a jsou typické pro pískovce ve vlhkých svahovinách (Cílek 1995; Cílek, Baroň, Langrová 2003). Většinou se jedná o kůry s obsahem do 8 % železitého hydroxidu a pravděpodobně vznikají mikrobiálním srážením (Cílek 1995; Cílek, Baroň, Langrová 2003). Tyto povrchy jsou díky jejich výraznému zbarvení velmi dobře viditelné na zkoumané pískovcové věži (obr. 62). Podle autora se nejedná o kůry, spíše je to povlak (zabarvení). Při měření REI na zkoumané věži byly na tomto povrchu naměřeny hodnoty až 10 mm. Navíc věž splňuje podmínky výskytu ve svahovinách a blízkou přítomnost neovulkanitu.

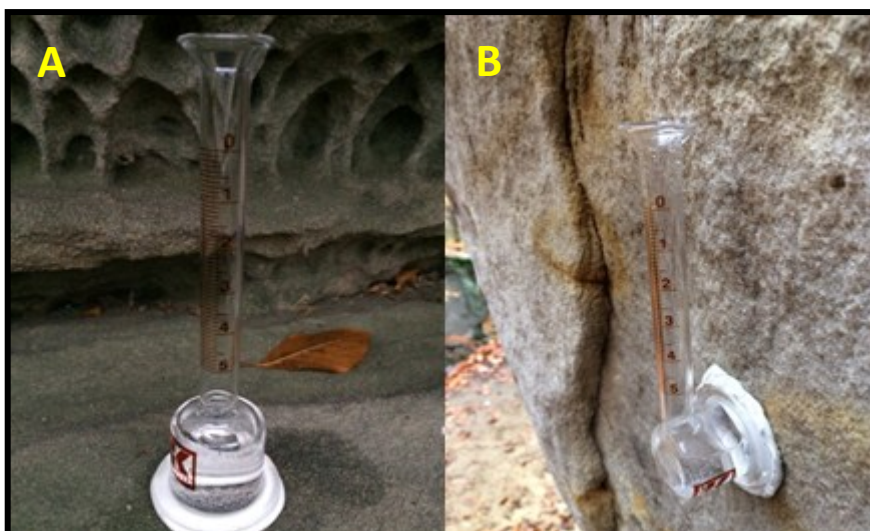
Pro měření povrchové nasákavosti pískovce byly použity Karstenovy trubice (obr. 65). Jedná se o skleněné trubice s obsahem 5 ml umožňující měřit nasákavost na svislém i vodorovném povrchu. Účinná infiltrační plocha je 5,56 cm². Měření je možné provádět pouze na relativně rovném povrchu, proto často nelze měření provést na místě, kde by to bylo nejvíce žádoucí.

Obrázek 65. Karstenovy trubice; A – horizontální; B - vertikální

Jako nejlepší způsob přichycení trubice k podkladu se osvědčila plastická hmota na plakáty např. od výrobce Bantex, která zajišťuje dostatečnou těsnost spoje a zároveň je možno jí po ukončení měření snadno a beze zbytku z povrchu odstranit. Po přichycení k povrchu je baňka doplněna vodou z plastové stříčky a začíná se měřit rychlost nasákavosti v různých časových intervalech v závislosti na rychlosti infiltrace. V případě pomalé infiltrace není třeba vodu doplňovat, v případě rychlé infiltrace se voda ze stříčky musí do trubice doplňovat i několikrát za dobu pokusu a tímto procesem se do měření může vnést určitá nepřesnost. Nevýhodou představuje vodní sloupec, který působí proměnným hydrostatickým tlakem v závislosti na své výšce. Nicméně metodika je stejná pro všechna měření a proto jsou jednotlivé výsledky porovnatelné.

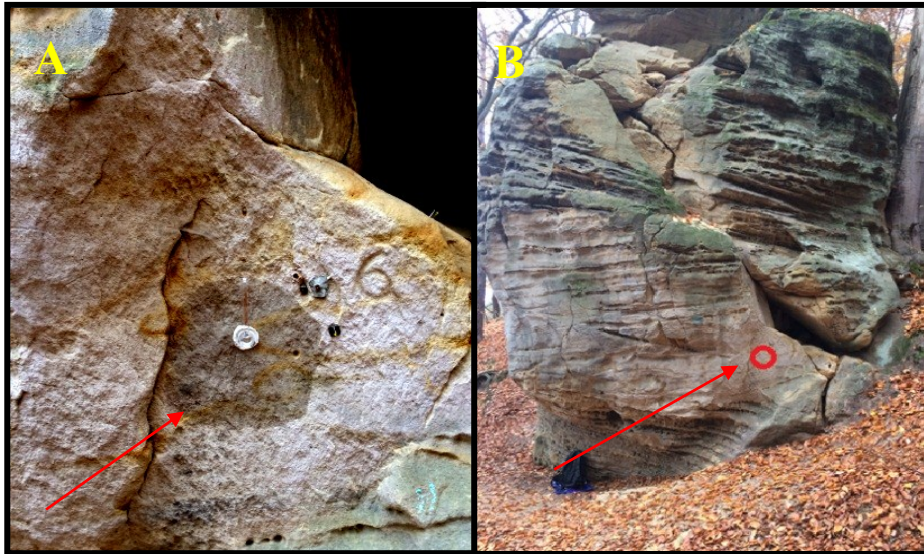
Obrázek 66. A - ukázka infiltrovaného povrchu v okolí K. trubice; B – místo infiltrace, pohled z jihu

Nejvyšší nasákavost na sledované věži byla naměřena na pískovci bez viditelné krusty (obr. 66). Jedná se o nejvíce porušenou jižní stěnu. Zároveň zde byla naměřena jedna z nevyšších hodnot DR (25 mm) a druhá nejnižší hodnota ukazatele Q (17), viz následující kapitoly, což ukazuje na velmi málo odolný pískovec. Hodnota REI byla pouze 3 mm, povrch má tedy slabé povrchové zpevnění. Z obrázku je patrný vytvořený tmavý kruh z infiltrované vody o průměru 13 cm, který se vytvořil během pouhých 15 minut. Naměřená průměrná rychlost infiltrace na tomto místě byla $1,26 \text{ ml/cm}^2/\text{min}$, což je druhá nejvyšší hodnota ze všech měřených povrchů. Na tomto povrchu není vodě vůbec umožněno volně stékat po povrchu, veškerá voda se okamžitě vsakuje, což bylo ověřeno pokusem se stříčkou. Stříčka byla vzdálena přibližně 1 m od stěny a povrch byl z této dálky intenzivně smáčen proudem vody. Ani při tomto intenzivním smáčení nedocházelo k tečení po této vertikální stěně a veškerá voda byla ihned zasáknuta. Pokud na tuto stěnu prší, lze předpokládat, že téměř všechna voda bude zasáknuta. Těchto extrémně nasákavých míst je na jižní stěně několik, nicméně měření pomocí Karstenových trubic nebylo možné na všech provést z důvodu jejich nerovného povrchu. Orientační odhad byl proveden měřením stříčkou.

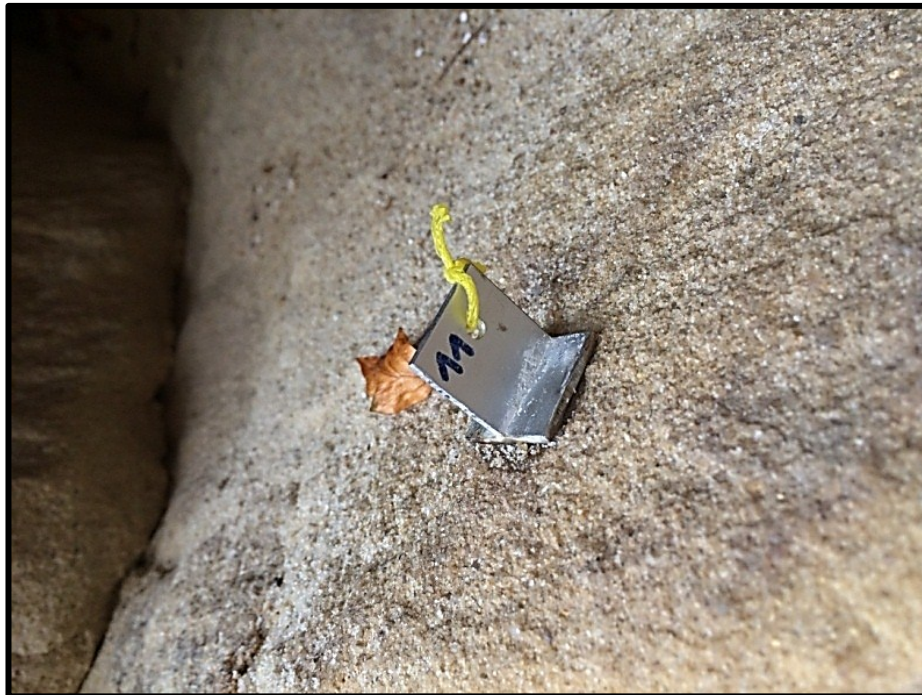
Obrázek 75. Hliníkový T–profil o rozměru 2 × 2 cm přilepený epoxidem ke skalnímu povrchu
