Univerzita Karlova v Praze, Přírodovědecká fakulta,
Ústav hydrogeologie, inženýrské geologie a užití geofyziky

Svahové pohyby na Petříně v Praze 1

Bakalářská práce

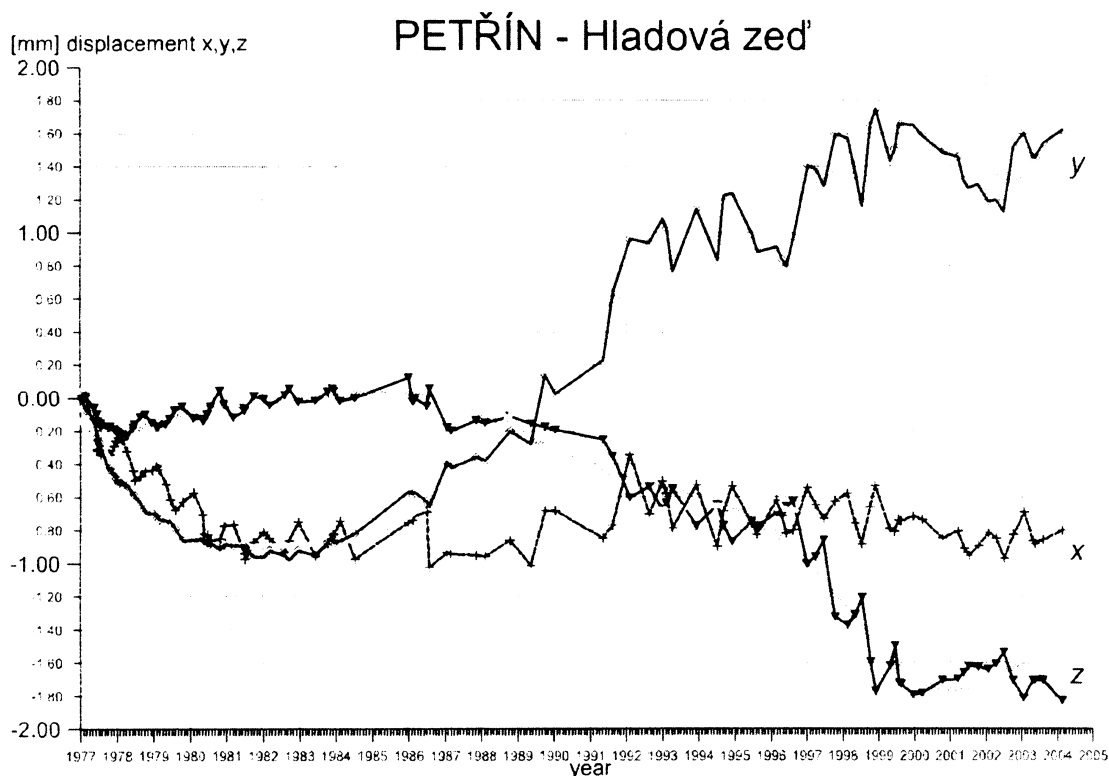
Vyšší blok je spojený s puklinou, v které se skládkovalo. Spodní pískovcový blok nemá žádné spojení se skládkou. Podél vede prudce se svažující cestička se schody pro chodce. Zde v prováděném měření můžeme pozorovat sezónní variace, které jsou větší než 0,5 mm. Nejlépe jsou vidět sezónní variace na křivce Y (v tomto směru byly pískovcové bloky nejvíce ovlivněny sezónním změnám počasí). Po zanedbání sezónních variací jsou křivky kontinuální a relativně shlazené (viz. obr.9). Vzdálenost mezi dvěma pískovcovými bloky je v grafu znázorněna křivkou X a vykazuje nejmenší změny. V prvních pěti letech

měření se puklina uzavřela o 1 mm. Potom se trend změnil a po dobu 13 let se puklina otevírala.

Obrázek 9 - Graf měření pomalých deformací blokového typu na Petříně

Puklina se celkem otevřela o 0,5 mm. Později se trend změnil opět v zavírání. Vertikální posun Z a horizontální posun Y jsou více zřetelné. Oba se vyvinuli s více nebo méně parabolickým trendem, který se změnil v období pěti let po začátku měření. Mezi rokem 2000 a rokem 2002 je zaznamenána dvouletá změna původního trendu, která je následována návratem k trendu dřívějšímu. Smykové pohyby, které jsou reprezentovány vertikální Z a horizontální Y složkou, nepřekročily dva milimetry v minulých patnácti letech. Tento výsledek, který reprezentuje pohyby mezi dvěma bloky, je ovšem relativní. Oba pískovcové bloky jsou v rovnoběžném dolů sklonitým pohybu. Spodní blok se pohybuje rychleji než blok vyšší. Oba bloky se pohybují jak ve vertikální složce Z tak boční složce Y směrem k cestičce. Více zajímavá je historie a pozorované trendy, které odrážejí co se stalo po náhlém otevření pukliny. Antropogenní vyplňování pukliny zahradním odpadem (probíhalo zhruba 5 let) indukovalo tlak na stranu zdi a horní blok se přemístil na stranu bočně k cestě. Později, když skládkování ustalo, byl tento antropogenní efekt zmírněn, ale pohyby se nezastavily. Zrychlené svahové pohyby se vyvíjely tak, že spodní blok se pohyboval rychleji než ten

horní, který se posouvá bočně od Hladové zdi. Mezi rokem 2001 až 2003 se objevila přestávka. V tomto období se prováděly rekonstrukce chodníků, které byly poškozeny svahovými pohyby. Z měření vyplývá, že došlo v těchto místech k lokální stabilizaci svahových pohybů. Avšak tyto pohyby jsou hlubšího původu a stabilita této oblasti zatím ošetřena nebyla. (B. Košťák, 2006)

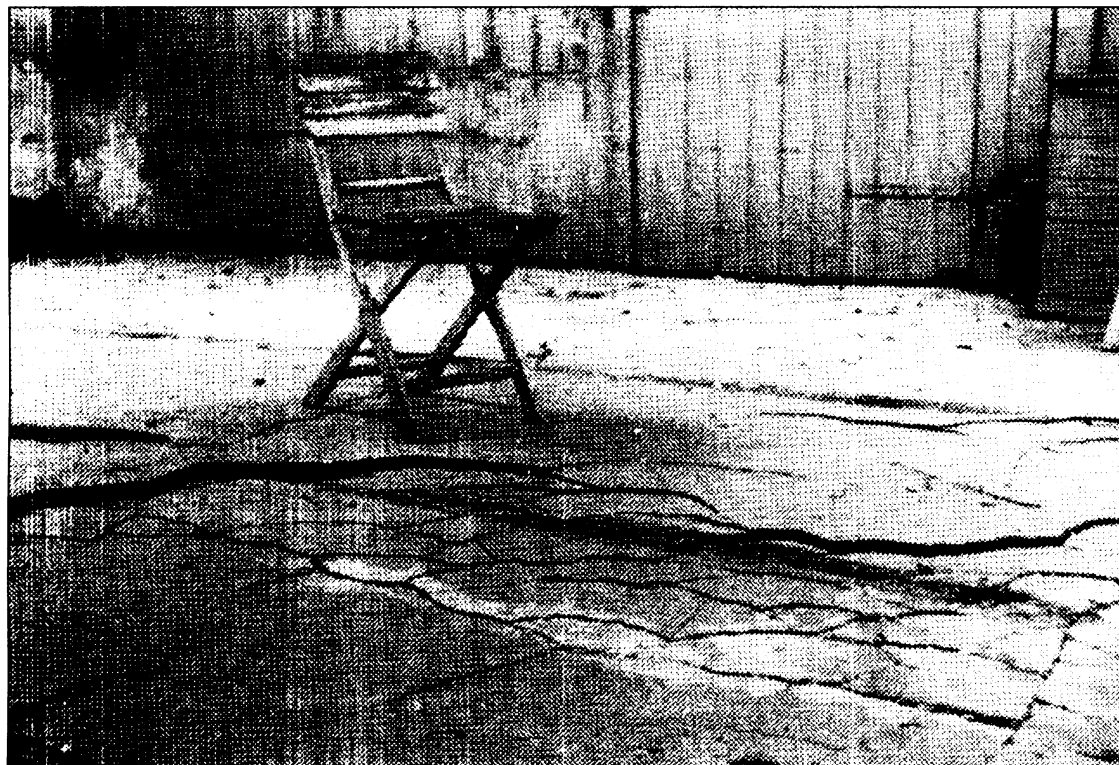
Příloha 4

**Fotografie č.1 - Odlučné trhliny na terase zahradní restaurace Nebozízek
(převzato z M. Špůrek, 1978)**

Část terasy před restaurací Nebozízek poklesla podél odlučných trhlin (viz. příloha 4) asi o 20 – 40 cm, popraskala kanalizace a splaškové vody vtékaly do otevřených trhlin. Protože nedošlo k důsledné sanaci sesuvu, došlo v březnu roku 1967 k jeho náhlé aktivaci a k plošnému rozšíření sesuvu (průměrný pokles terénu podél odlučných trhlin činil cca 2 m, čelo sesuvu postoupilo po svahu). V odlučné oblasti u restaurace Nebozízek se nosné zdi spodní stavby rozlámaly a klenba mostovky se zřítily. Stará kanalizace byla sesuvem zcela zničena. Přes veškerou snahu, trvale zabezpečit stabilitu svahu, došlo v dubnu 1980 k další aktivaci sesuvu v oblasti Nebozízku a k havárii tělesa lanové dráhy. (J. Voltr 1992)

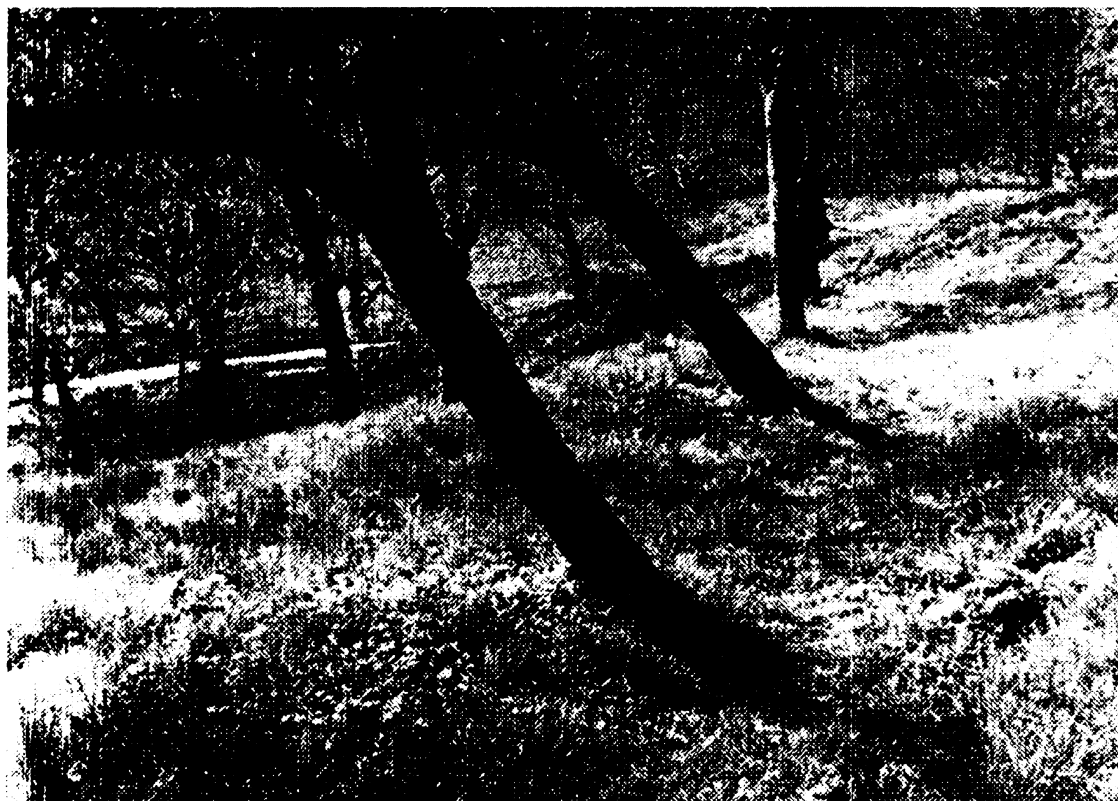
Příloha 5

Fotografie č.2 – Opilý les v oblasti petřínského sesuvu (převzato z M. Špůrek, 1978)
