HYDROMORFOLOGICKÝ MONITORING VYBRANÝCH TOKŮ V POVODÍ KŘEMELNÉ

DIPLOMOVÁ PRÁCE

TOMÁŠ MAREK

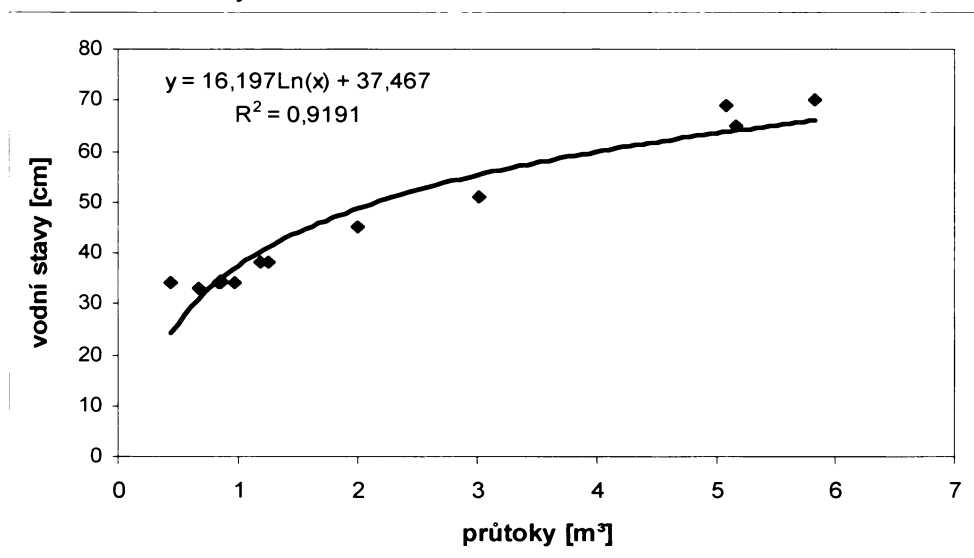
GRAF 4-12: Konsumpční křivka pro profil Prášilský potok – nad soutokem s Křemelnou sestavená na základě 15 měření hydrometrickou vrtulí

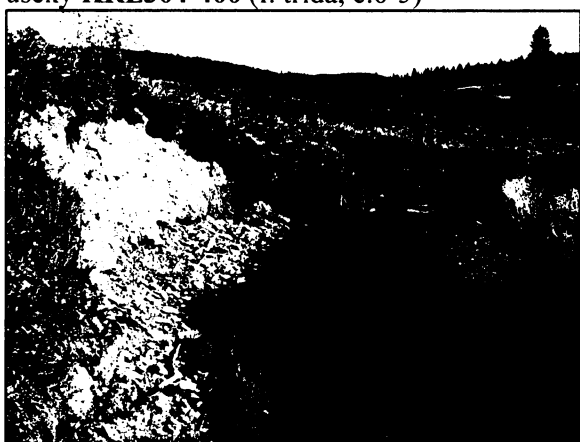
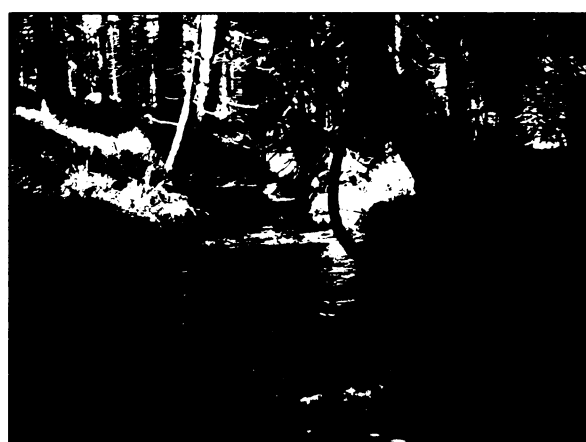
FOTO 6-4, 6-5: Křemelná v úseku **KRE218** s levobřežní nátrží (II. třída, č.6-4) a Křemelná mezi úseky **KRE304-400** (I. třída, č.6-5)

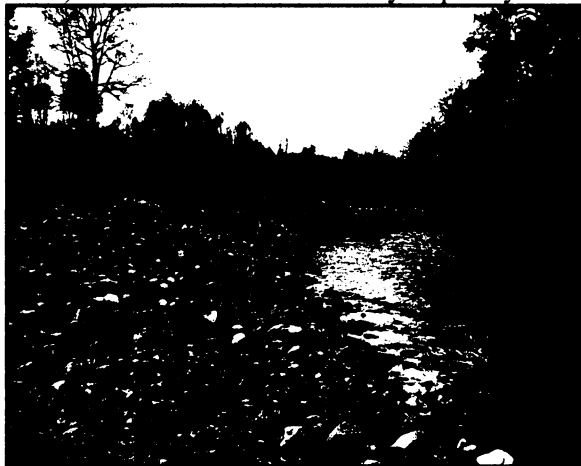
FOTO 6-8, 6-9: Prášilský potok v úsecích **PRA005-006** s protierozní úpravou levého břehu (III. třída, č.6-8) a úsek **PRA073** s betonovými panely brodu na rozcestí Frantův most (II. třída, č.6-9)
