Dějiny křesťanského umění

Kostel sv. Jiljí v Nymburce

Diplomová práce

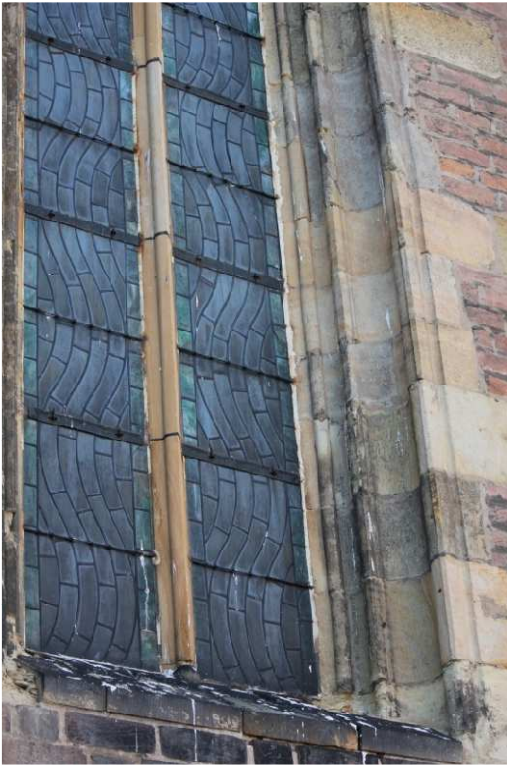
4. Nymburk, kostel sv. Jiljí, detail okenního ostění prostředního okna závěru presbytáře. Foto: autor.
5. Nymburk, kostel sv. Jiljí, prostřední a severovýchodní okno závěru presbytáře. Foto: autor.

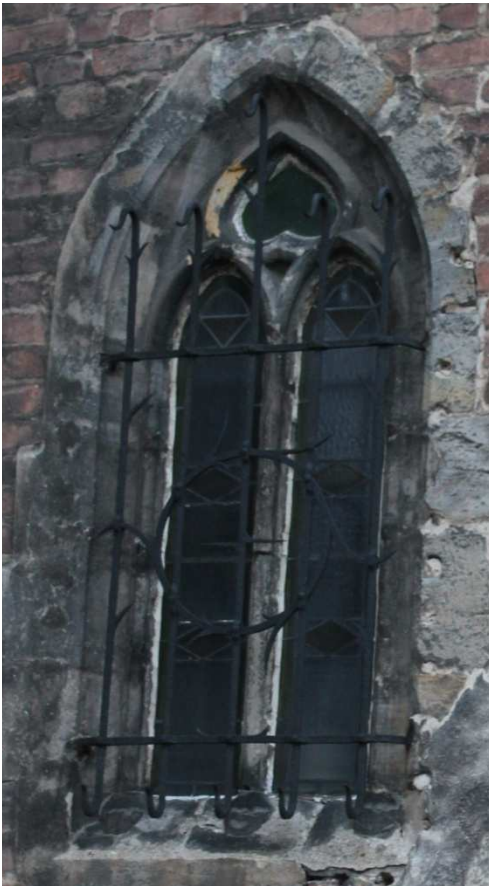
12.

K severní stěně presbytáře přiléhá stará sakristie, dnes depozitář, a kaple Panny Marie. [12] Prostory spolu stavebně souvisí, z vnějšku nejsou odlišeny, vznikly současně s chórem v poslední čtvrtině 13. století. Pískovcovými kvádry je armováno pouze severovýchodní nároží depozitáře, západní stěna kaple Panny Marie se opírá o severní boční loď trojlodí. Opěráky zde nebyly založeny. Trnožní římsa byla obnovena Hilbertem v profilu shodném s římsou presbytáře.

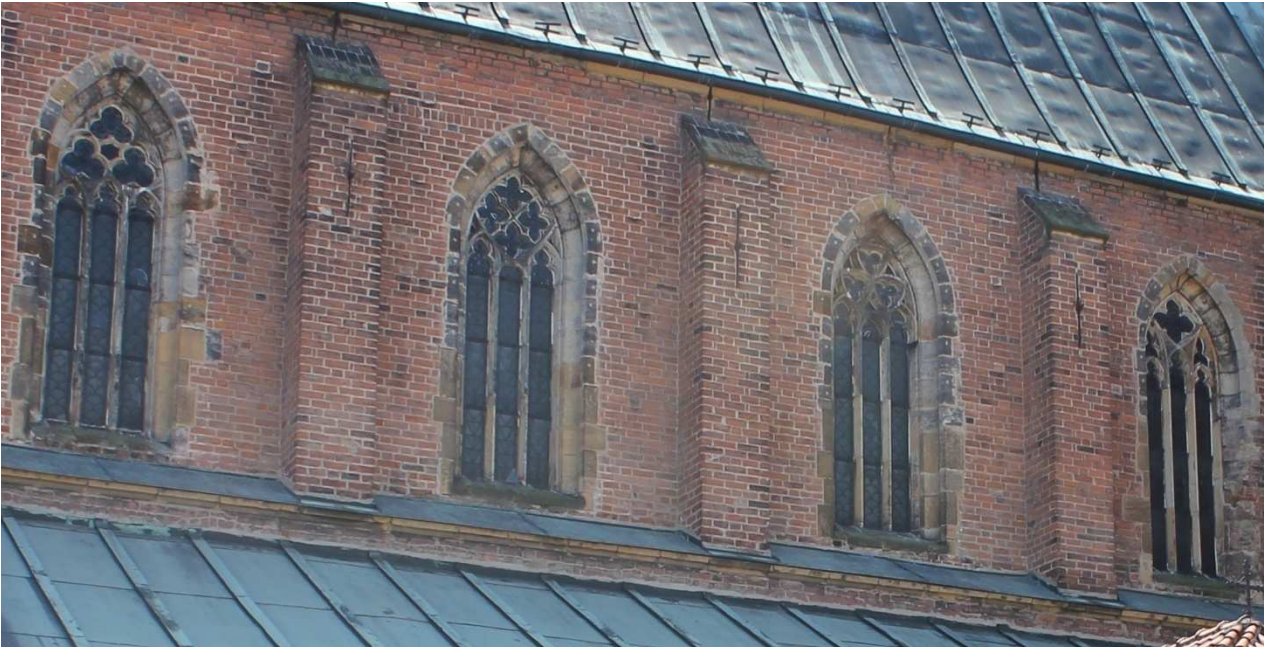
18.

Konzoly představující hlavu muže s přilbou a hlavu ženy s turbanem vyšly z dílny Vojtěcha Suchardy. Pultová střecha kryje současně sakristii i předsíň, jednotlivé prostory však Hilbert oddělil nízkými střešními štíty z kamenných hranolů v podobě klínového žebra s okosením. Ukončující kámen nad hlavní římsou vždy navazuje na kamenné hranoly stejným profilem okosení, v horní části je pak zvýšen přidaným hruškovcem. Na východním štítu sakristie je boční plocha ukončujícího kamene opracována nízkým reliéfem opět s vyobrazením kamenického náradí. [18]

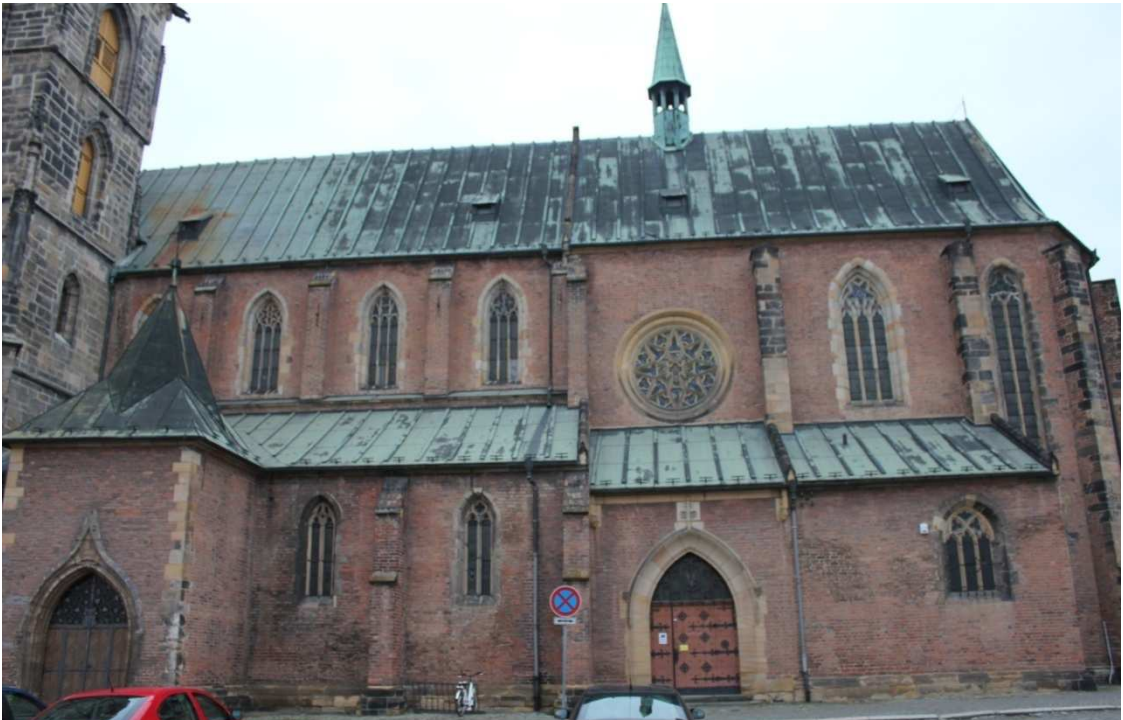
23.

K prostřednímu poli severní boční lodi byla počátkem 16. století přistavěna severní předsíň. [23] Jelikož šířka předsíně odpovídá délce jednoho klenebního pole boční lodi, lze se domnívat, že opěrné pilíře boční lodi byly stavbou předsíně odbourány. Sokl a hlavní římsa jsou pravoúhlých profilů, nově vytvořené při Hilbertových úpravách. Sokl v severním průčelí předsíně zdvojnásobuje svou výšku a tím vytváří iluzi kvádrování. V bočních stěnách přístavby jsou proražena oválná malá okna, opatřená jednoduchou mříží. Předsíň je přístupná skrze půlkruhově zakončený portál s pozdně gotickým přetínáním prutů s tordovanými sloupky. Dřevěné dvoukřídlé dveře pocházejí z novogotických úprav. Nade dveřmi je výplň ohraničená páskovým ornamentem ve stylu baroka. Předsíň je omítnuta, stěny člení štukové rámce v hrubé omítce. Nová je také mansardová střecha předsíně. V dobách třicetileté války,
