**UNIVERZITA KARLOVA V PRAZE
PŘÍRODOVĚDECKÁ FAKULTA
ÚSTAV PRO ŽIVOTNÍ PROSTŘEDÍ**

Bakalářská práce

**SUKCESE V PŘECHODOVÝCH RAŠELINIŠTÍCH
V EPILITORÁLECH RYBNÍKŮ**
Studie z území Příbramska a Plzeňska

Vypracoval: Josef Spilka
Školitel: Mgr. Petr Karlík

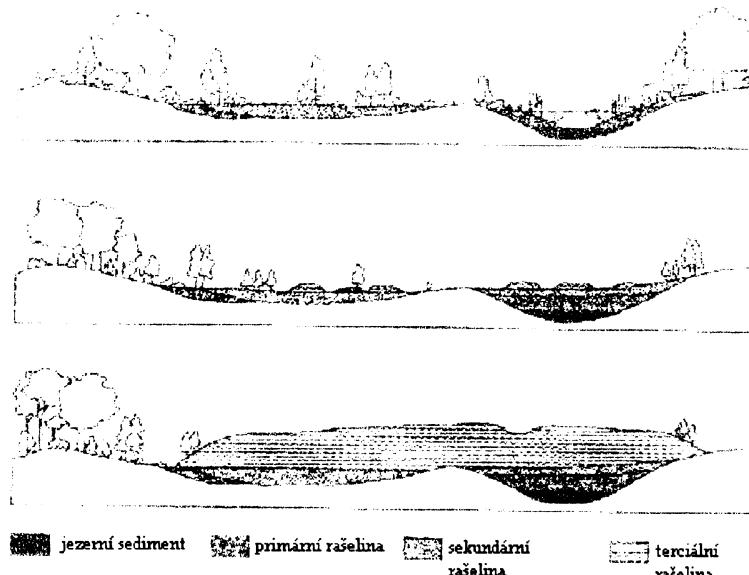
Obrázek 1 – Schéma vývoje ombrotrofního rašeliniště v prostoru eutrofního jezera (Zdroj: Kovář 2002)

Za základním model může posloužit jezírko, které zaroste nejprve vodními rostlinami, jejichž zbytky se ukládají na dně (obr. 1). S rostoucím množstvím organických látek (resp. huminových kyselin) dochází k poklesu pH. Rozklad se tím ještě více zpomaluje, stále větší podíl na něm mají houbové organismy, které prosperují právě v kyselejším prostředí. Jak sediment narůstá, vodní plocha se mění v mokřad. Protože množství dostupných živin i pH se stále snižují (celkové množství živin v ekosystému), jsou původní slatiništní druhy vystřídány novými, lépe přizpůsobenými změněným podmínkám. Nad ponořenými a plovoucími rostlinami převládne rákos, ten je vystřídán ostřicemi, v jejichž společenstvech se stále více uplatňují mechorosty. Za příhodných podmínek jsou konečným článkem v řetězci druhů vrchovištní rašeliníky. Proudění vody organickým substrátem se postupně zpomaluje a vodní režim se stabilizuje. Přeroste –li rašelina hladinu původního jezera, budou se na příjmu vody v ekosystému stále více podílet srážky. Z eutrofního jezera se stane oligotrofní vrchoviště, z minerotrofního slatiniště ombrotrofní rašeliniště. Takové sukcesi nasvědčují vrstvy humolitu zkoumané na různých místech světa. (Mitsch & Gosseling 1986 etc.).
