UNIVERZITA KARLOVA V PRAZE

**EKOMORFOLOGICKÝ MONITORING ŘÍČNÍ SÍTĚ
V POVODÍ KLÍČAVY**

Bakalářská práce

Klíčava, river - part I (Czech)

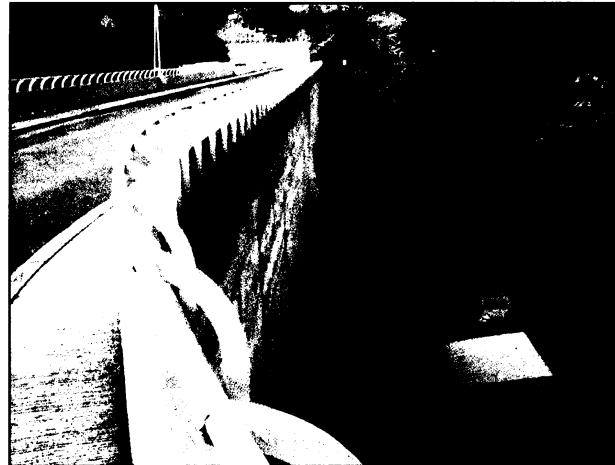
Foto č. 2: Hráz údolní nádrže Klíčavy

Údolní nádrž Klíčava je třetím prvkem, který výrazně ovlivňuje sledované povodí. Nádrž se nachází v areálu Lánské obory. Byla vybudována pro účely zásobování pitnou vodou Kladno a rychle se rozrůstající přilehlé satelitní městečka. Hráz je vysoká 47,2 metru, zadržuje vodu o objemu 10,69 mil. km³ a dosahuje plochy 72,5 ha. Pitná voda je odčerpávána přímo z hráze ve třech různých hloubkách. Asi 150 metrů od hráze je postavena ještě jedna malá 4,5 m vysoká hráz, která zabraňuje usazeninám dostat se až k odběrovým profilům. Úprava vody pod hrází byla plně zmodernizována, ale kvůli poměrně finančně náročnému získávání pitné vody dnes nádrž slouží pouze jako potencionální zdroj pitné vody (Vlček, 1984 in Černohauzová, 2002).

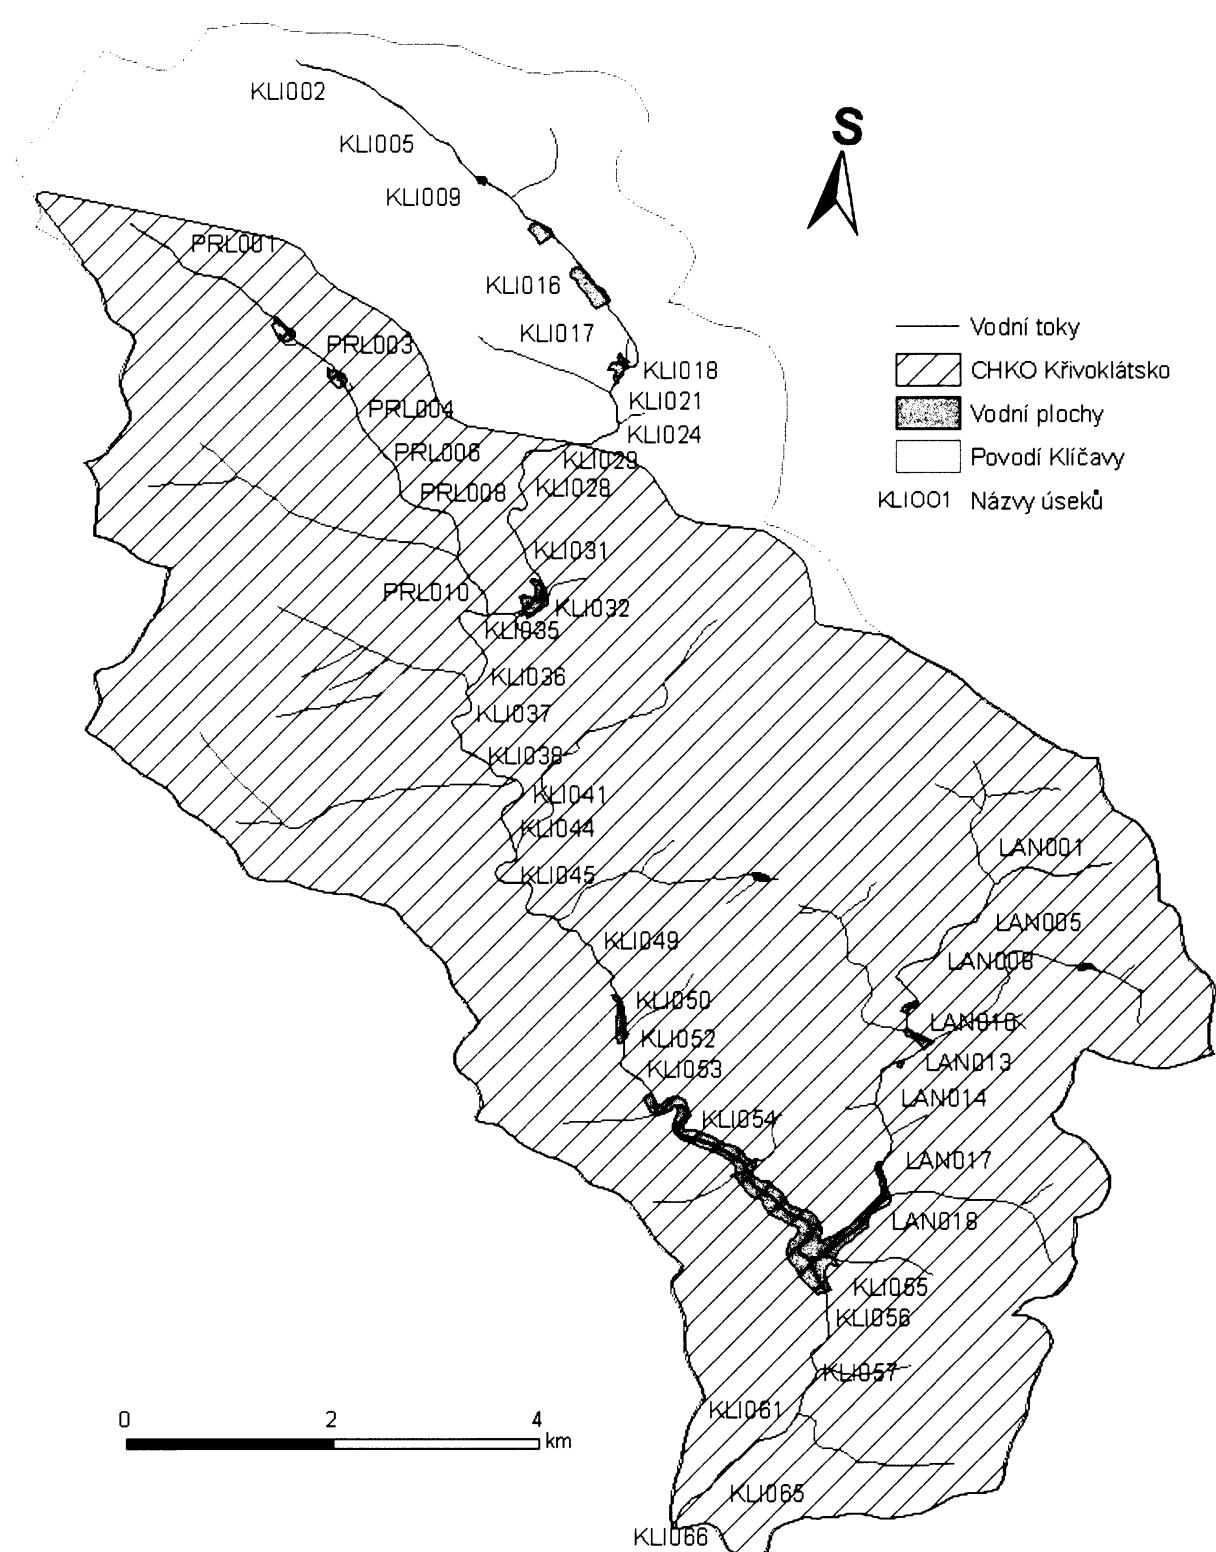
Mapa č. 5: Vymezení jednotlivých úseků

Celkově tedy bylo vymezeno 95 délkově heterogenních úseků s průměrnou délkou 277 metrů. Nejkratší úsek měří 30m a je to úsek KLI011, který se nachází na 18,6 říčním km, kde přes Klíčavu vede železnice. Nejdelší hodnocený úsek, PRL001, měří 1000m a jedná se o pramenou část Prvního luhu. Nejdelším úsekem celkově je KLI0062 (3600 metrů), ale jedná se o nehodnocenou údolní nádrž Klíčavu. Každý úsek je očíslován a zaznamenán v mapě. Zmapován byl celý hlavní tok Klíčavy a dva největší přítoky, První luh (Leontýnský potok) a Lánský potok. Každý úsek je označen nejprve třemi písmeny a potom číslem úseku. Pro hlavní toky Klíčavy: KLI001 až KLI067, pro První luh: PRL001 až PRL010 a pro Lánský potok: LAN001 až LAN018. Kompletní seznam úseků s názvy, lokalizací podle říčních km a chronologickým seřazením od pramene k ústí je zařazen na konci práce v přílohách.

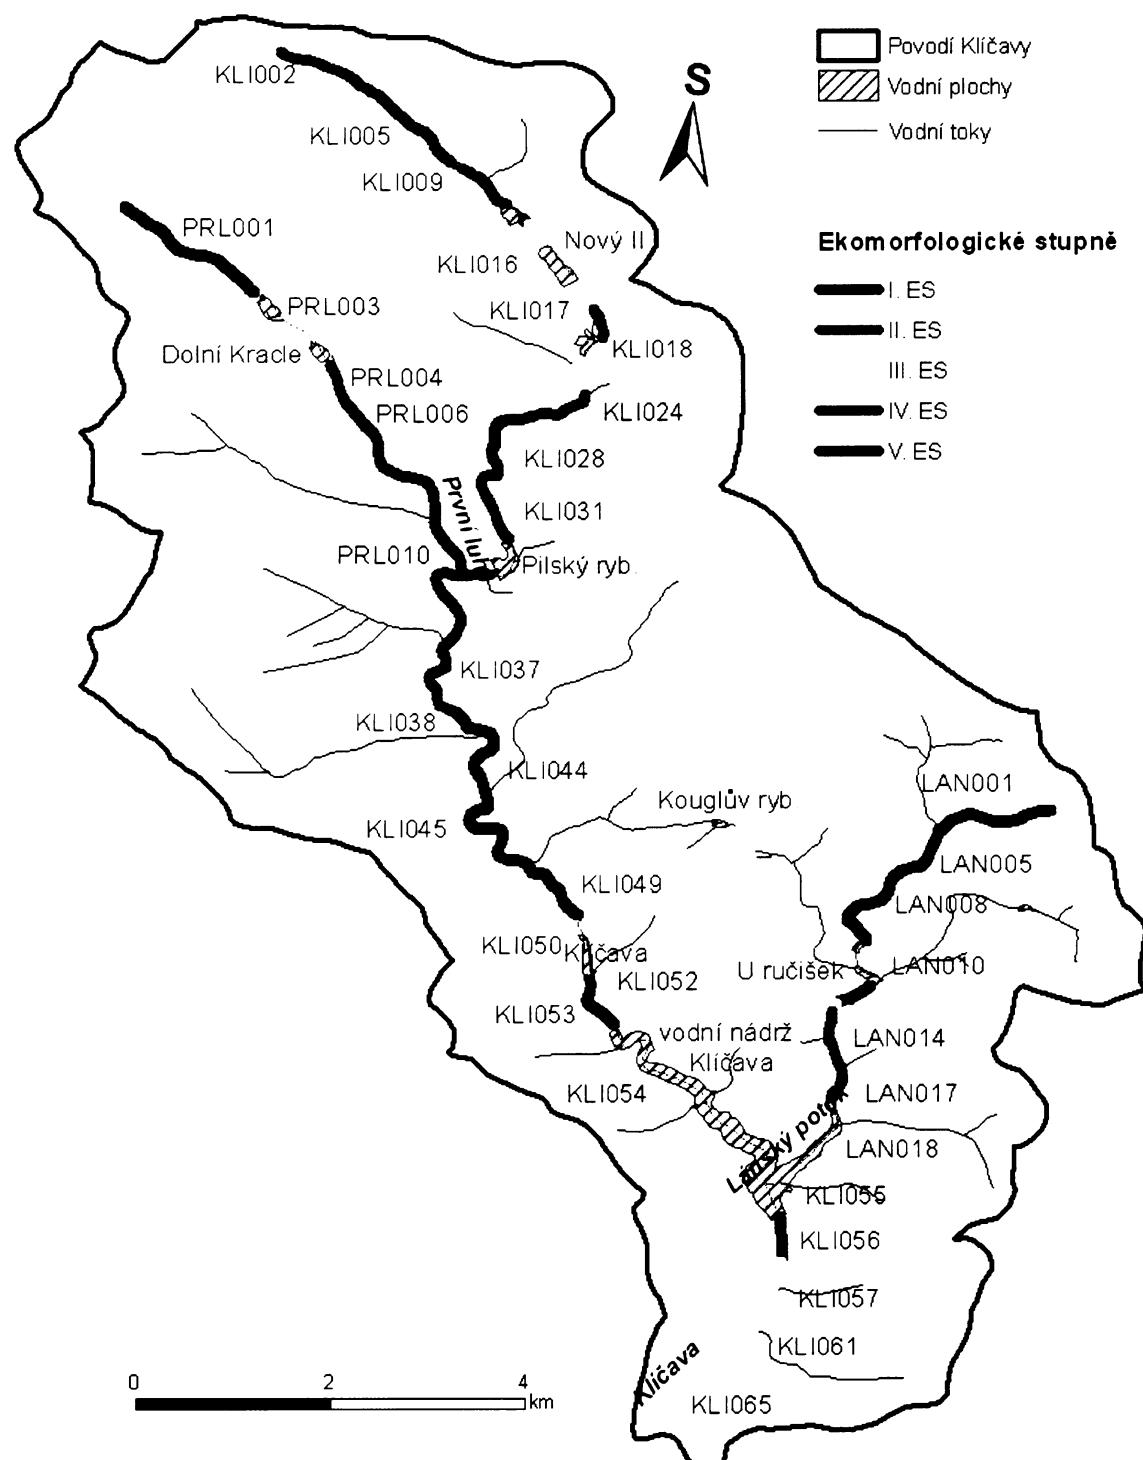
Mapa č. 6: Ekomorfologický stav koryt v povodí Klíčavy

Z 85 hodnocených úseků spadá 35 % do I. ES a 48% do II. ES. I když se to zdá být jako výborný výsledek, tak právě zóna koryta ze všech hodnocených zón má nejmenší procentuální podíl v prvních dvou ES. Těchto stupňů dosahují úseky v pramenných částech všech toků. Dále hlavní tok Klíčavy od úseků KLI023-KLI051, tedy úseky těsně před a v Lánské oboře. První luh v celé délce toku a celý Lánský potok vyjma úseků LAN011-LAN013, které jsou už hodnoceny III.ES z důvodu regulace odtoku z rybníku. IV. a V. ES dohromady zaujmají 3 %. Jsou to úseky, které začínají od hrází rybníků, kde je pozměněn odtok, koryta bývají napřímena a tok je veden uměle vybudovaným korytem (KLI014, KLI051). Úseky pod údolní nádrží, KLI055 a KLI056, jsou také hodnoceny V. a IV. ES i v tomto případě je tok veden korytem lichoběžníkovitého tvaru příčného profilu, bez vegetace břehů i v korytě. Také poslední úsek před soutokem s Berounkou (KLI066) je silně antropogenně ovlivněn a to především z důvodu, že zde řeka protéká obcí Zbečno a tok je zde pro urychlení odtoku napřímen, zpevněn lomovým kamenem a výrazněji zahlouben.

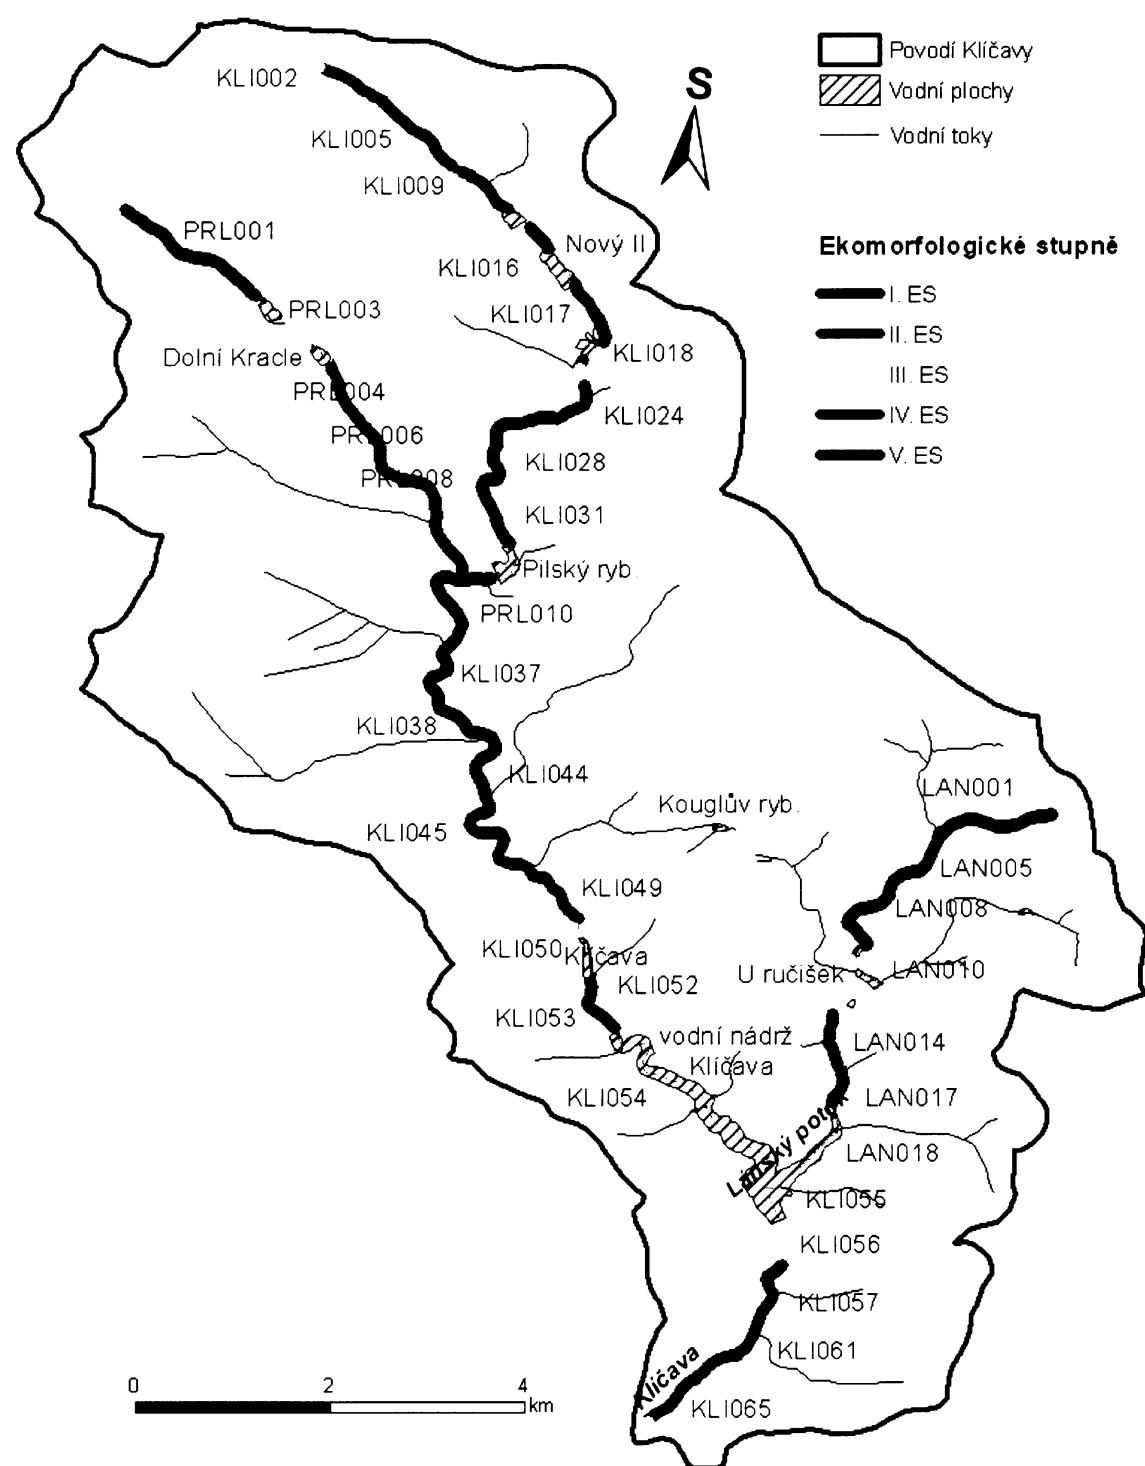
Mapa č.7 : Ekomorfologický stav DVP v povodí Klíčavy

Tento skupinový parametr dosáhl velice příznivých výsledků. Z 93% se hodnocené území nachází v I.ES (44%) nebo II.ES (49 %). V žádném úseku nebylo dosaženo IV. ani V. ES. Tak jako u zóny koryta vodního toku nejhoršího stavu (III.ES) dosáhly úseky od ráze rybníků a nádrží směrem po proudu. Konkrétně se jedná o úseky KLI014, příbřežní zóna je částečně existující, pouze zatravněná a do vymezení DVP zasahují malé umělé nádrže. KLI055-KLI057 pod údolní nádrží, kde pravý břeh je pouze uměle zatravněn s úplnou absencí stromového a keřového patra, levý břeh je porostlý přirozený listnatým lesem. KLI066, který protéká Zbečnem, na pravé straně do příbřežní zóny zasahuje cesta, na levé straně oplocení zahrad. KLI011-KLI013, stromové patro zde chybí a příbřežní zónu tvoří hlavně zatravnění, místy zasahuje do zóny cesta. III.ES je také hodnocen úsek KLI001, ve kterém kvůli antropogenním úpravám v minulosti chybí stromové patro. I.ES bylo dosaženo na úsecích PRL001-PRL002, jejichž příbřežní zónu tvoří přirozená mokřadní společenstva. Dále na úsecích LAN001-LAN009, které mají charakter střídajícího se galeriového pásu nebo přirozeného lesa. Dále sem patří úsek KLI017 mající podobu mokřadu. DVP úseků KLI027-KLI040 tvoří galeriový pás s přirozenou skladbou. Odlišný charakter mají úseky KLI041-KLI047, jejichž DVP tvoří střídající se galeriový pás s přirozenou vegetací s převahou buků a olší, místy i s úseky lužního lesa.

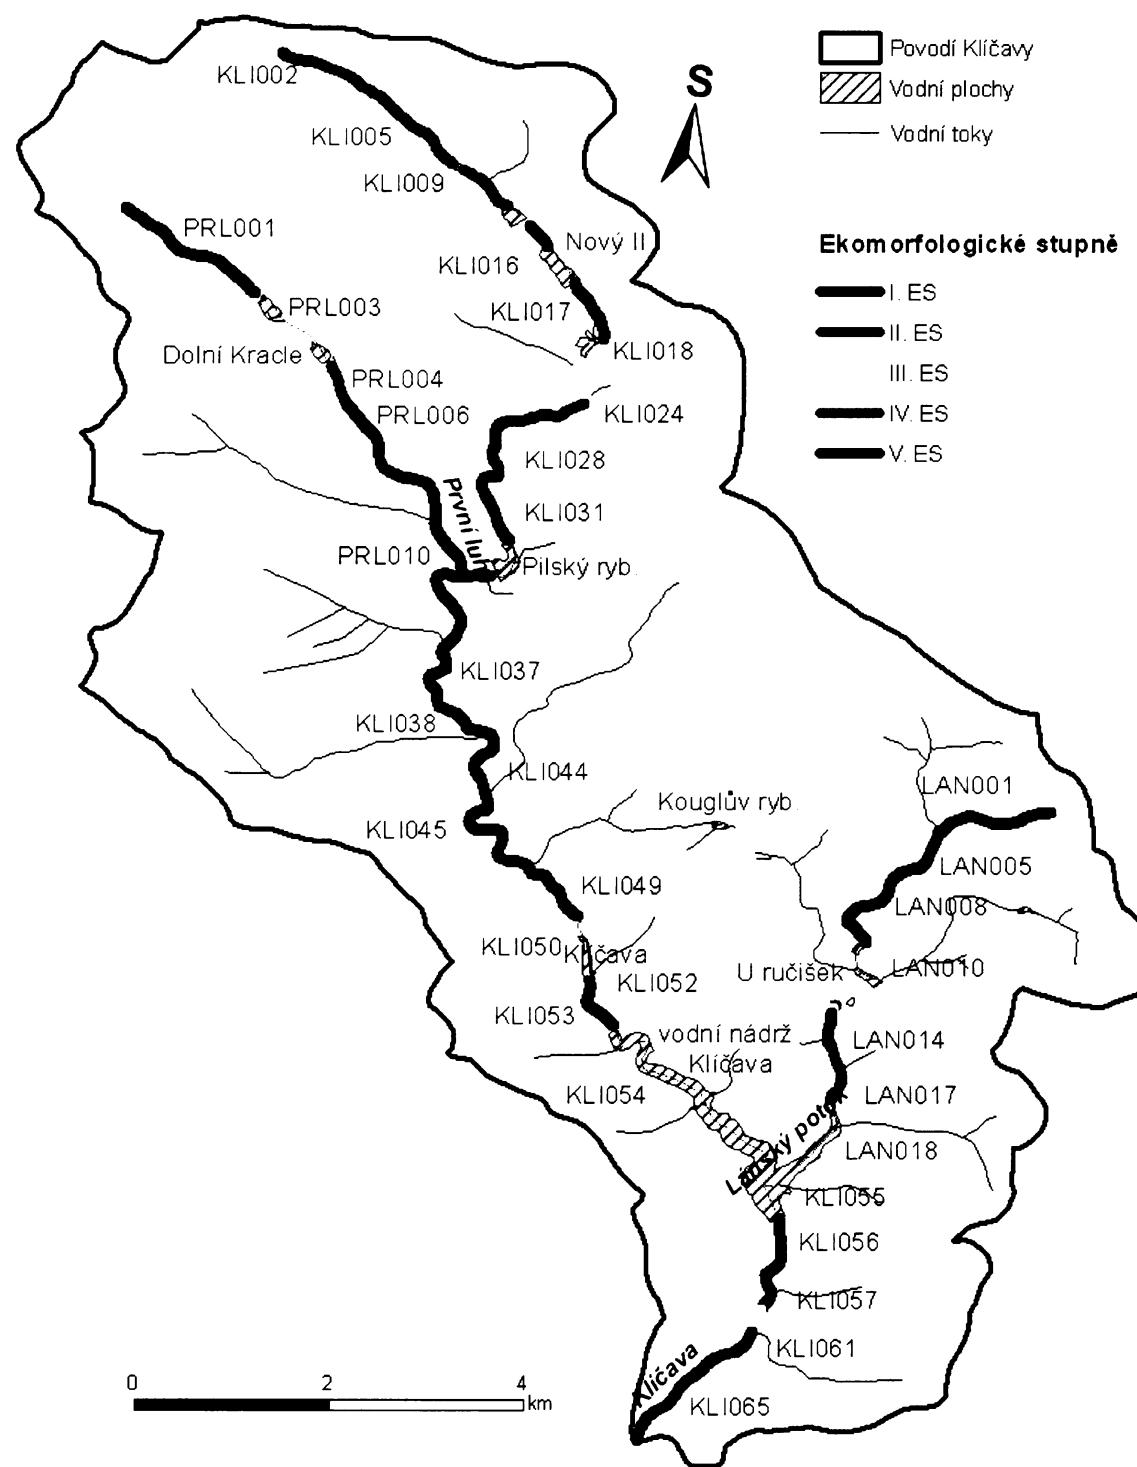
Mapa č. 8: Ekomorfologický stav údolní nivy v povodí Klíčavy

Celkově má zóna údolní nivy největší podíl I. ES a to 69 %. Tento fakt je zapříčiněn tím, že v celém povodí se vyskytuje minimum lidské činnosti a sídel. Ale na rozdíl od zóny DVP vykazuje zóna údolní nivy v malé míře i zastoupení V. ES (1%), z důvodu souvislé zástavby v obci Zbečno, kde není velkým vodám dovoleno vybřežení.

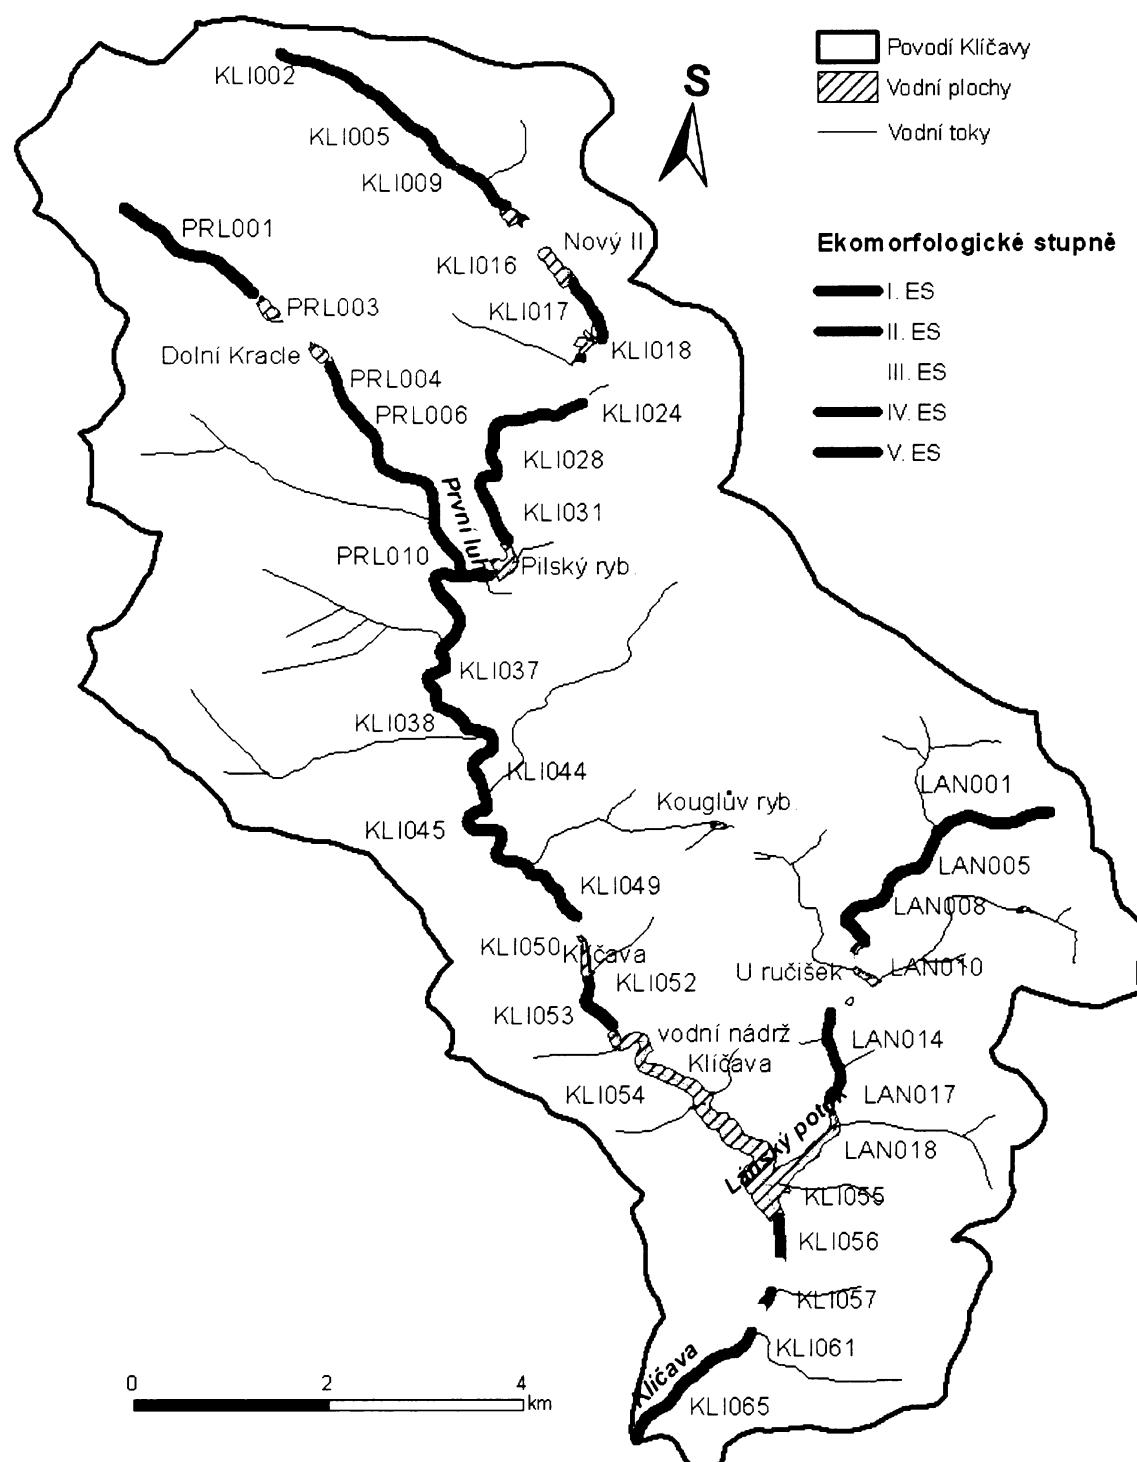
Mapa č. 9: Celkový ekomorfologický stav povodí Klíčavy

Povodí Klíčavy se nachází ze 40 % v I. ES, tedy v přírodním, přírodě blízkém stavu. Z dalších 48 % se nachází v II. ES. Tedy pouze 12% celého povodí je antropogenně ovlivněno. Žádný úsek se nenachází v V. ES tedy velmi silně antropogenně ovlivněném stavu. K nejhůře hodnoceným úsekům tj. IV.ES patří úsek KLI014, který kříží frekventovaná dopravní komunikace a zároveň je tok regulován rybníkem nad ním. Další KLI055 a KLI056, tok je

veden umělým korytem, vegetace břehů chybí, nebo ji tvoří pouze zatravnění a údolní niva je velmi úzká, a proto významnou její část vyplňuje komunikace. A KLI067, úsek protékající obcí Zbečno, nemá dostatečně vyvinuté DVP, niva je intenzivně využívána a zastavěna, velké vody jsou proto zahloubeným korytem rychle odváděny do Berounky.
