UNIVERZITA KARLOVA V PRAZE
PŘÍRODOVĚDECKÁ FAKULTA
KATEDRA FYZICKÉ GEOGRAFIE A GEOEKOLOGIE

**EKOMORFOLOGICKÝ MONITORING
V POVODÍ HORNÍ BLANICE**

Diplomová práce

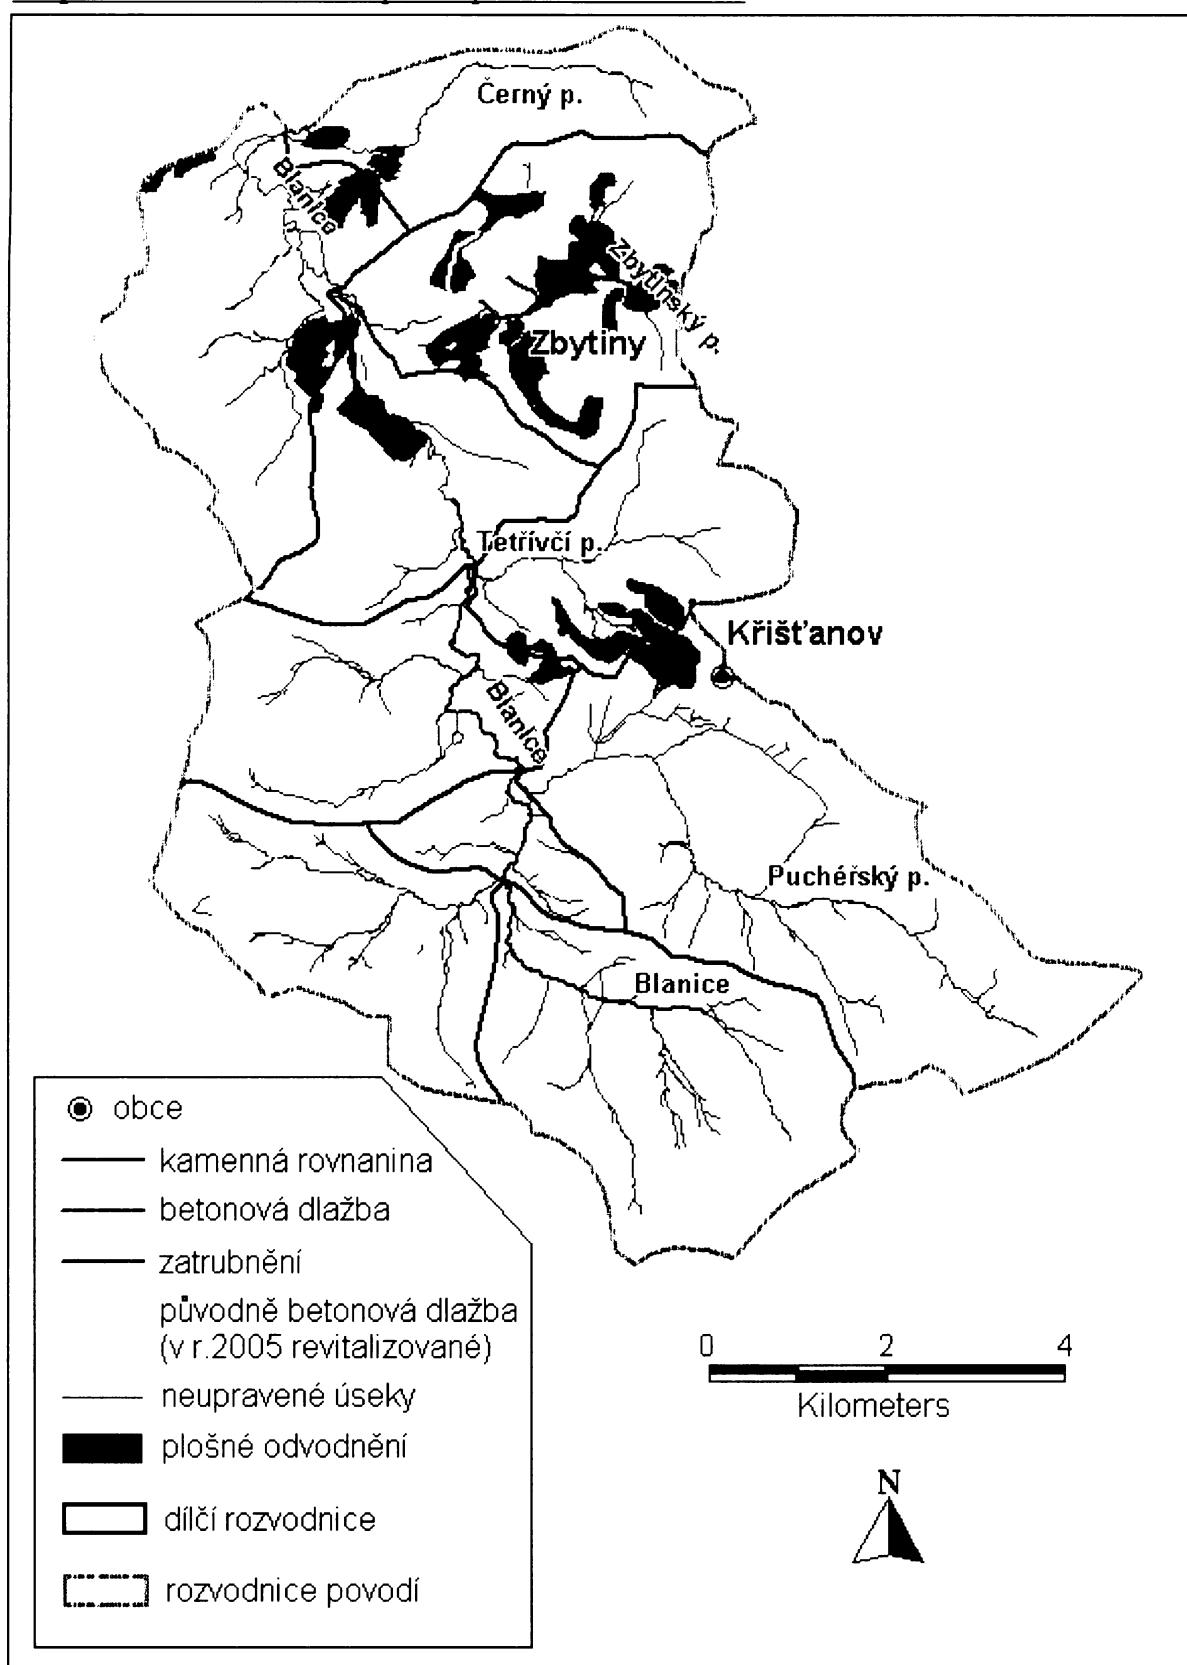
Mapa 4: Technické řešení úprav v povodí horní Blanice

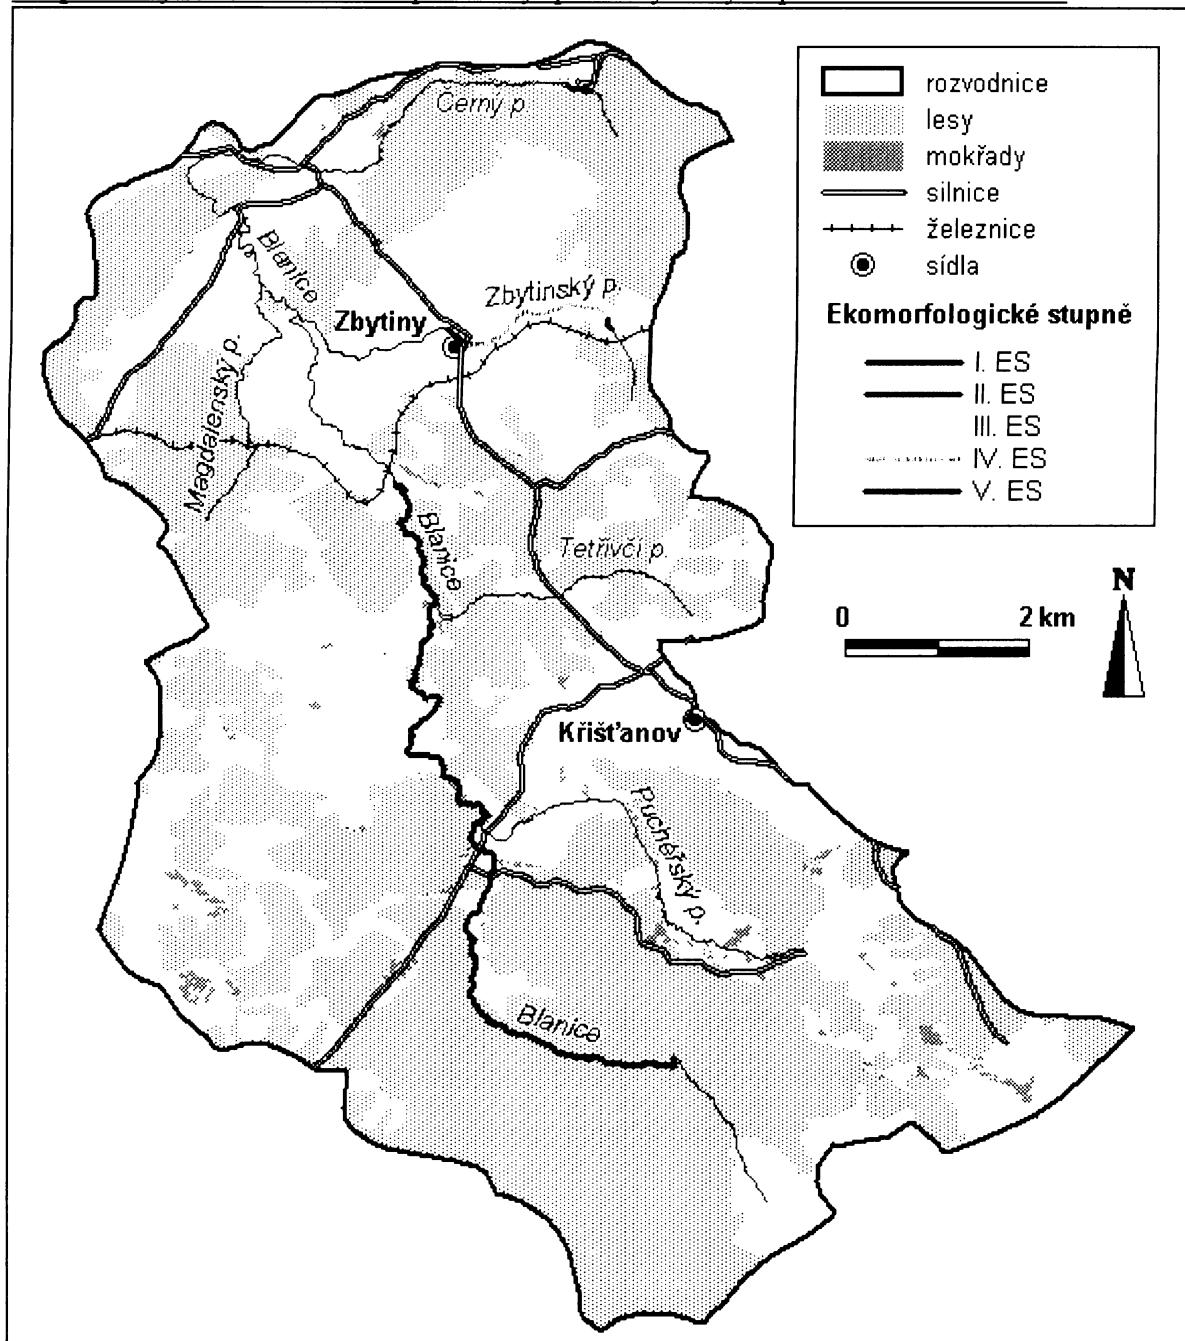
Mapa 5: Vyhodnocení stavu úprav koryt podle vybraných parametrů EcoRivHab

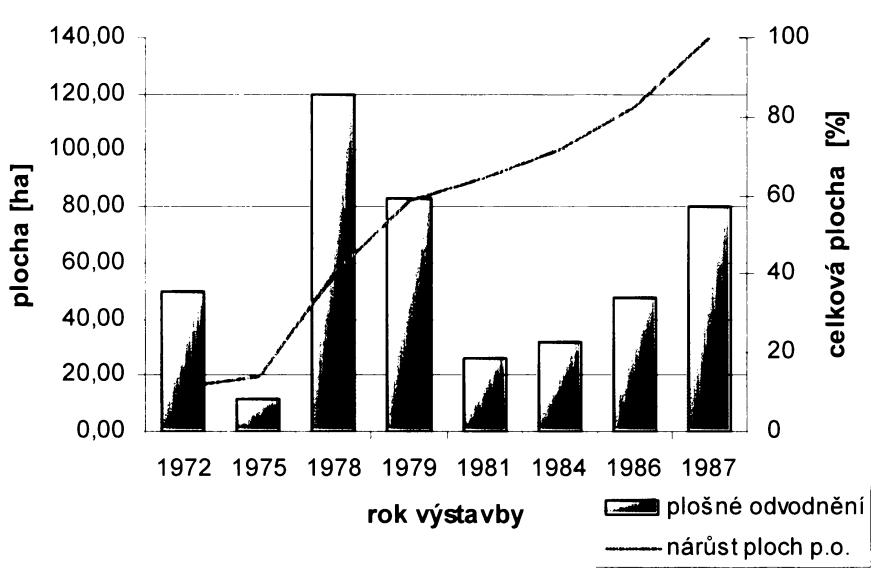
Graf 1: Vývoj výstavby plošného odvodnění

pěstování obilovin. Tento stav se od vypracování studie (Vondra, 2004) nezměnil. K největším výstavbám došlo mezi lety 1972 a 1982 a nejvýrazněji jsou ovlivněny pozemky v okolí obcí Zbytiny a Křišťanov. Při výstavbě docházelo k úpravám koryt, do kterých jsou drény vyústěny.

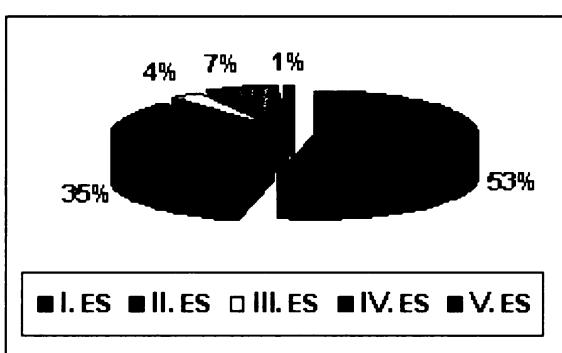
Graf 2: Ekomorfologický stav koryt vodních toků v povodí Blanice

Koryto hlavního toku Blanice se podle mapovaných charakteristik nachází z 93 % v I. a II. ekomorfologickém stupni (dále jen ES) a pouze 7 % v III. ES. V pramenné oblasti ve VVP Boletice, úseky **BLA001E a BLA002E**, je koryto charakteristické přírodním stavem s přirozenými břehovými strukturami tvořenými

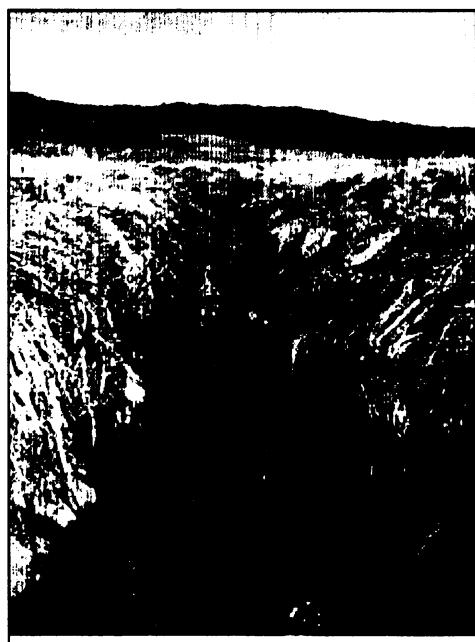
Foto 6: Betenové koryto Zbytinského p. vyžnamně urychlující odtok vody z povodí (úsek ZBY 006E)

Jako nejvíce diversifikovaný tok z pohledu struktur koryta je Zbytinský potok. Na horním toku v úsecích **ZBY001E – ZBY003E** se řadí do I. a II. ES ovšem po těchto lesních úsecích následuje pasáž pastvin, kde po zatrubněném úseku **ZBY004E** řadícího se do V. třídy (jediný výskyt v celkovém ekomorfogickém hodnocení) vyúsťuje tok do koryta vydlážděného betonovými prefabrikáty s nulovou variabilitou šířek a hloubek, s lichoběžníkovým tvarem příčného profilu a celkově antropogenně změněnými charakteristikami odtoku. V těchto úsecích (**ZBY005E – ZBY008E**) byly zaznamenány nejhorší výsledky všech sledovaných morfoluviálních parametrů koryta. Úseky jsou zařazeny do IV.ES.

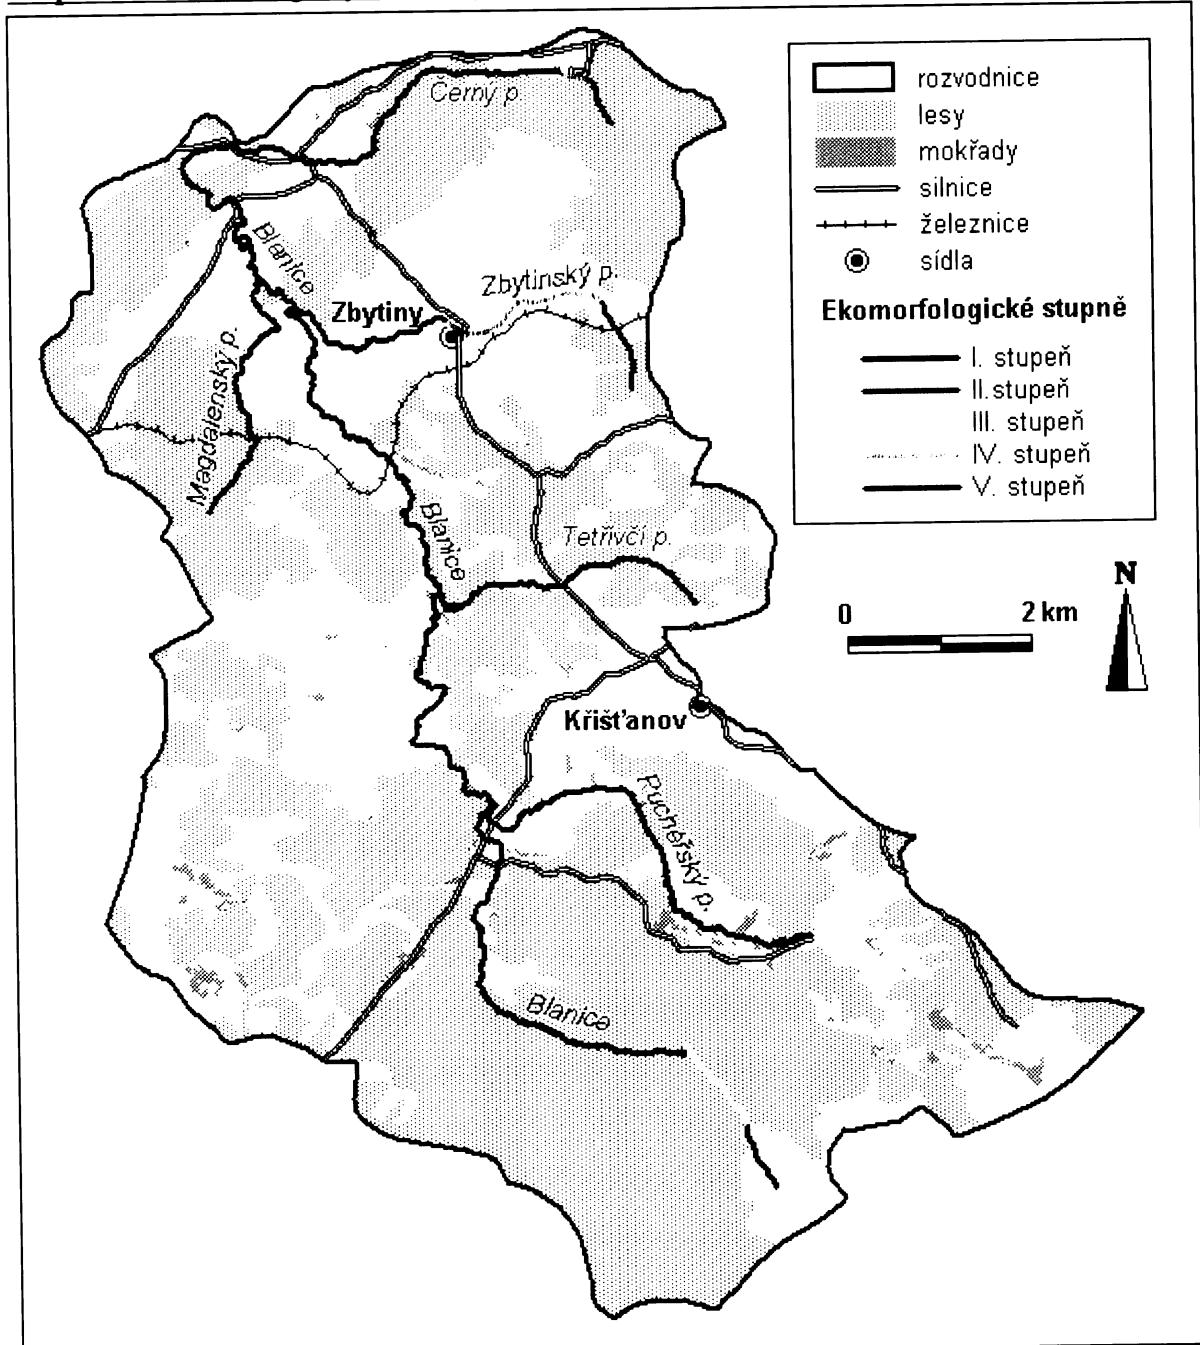
Mapa 7: Ekomorfologický stav koryt vodních toků v povodí horní Blanice

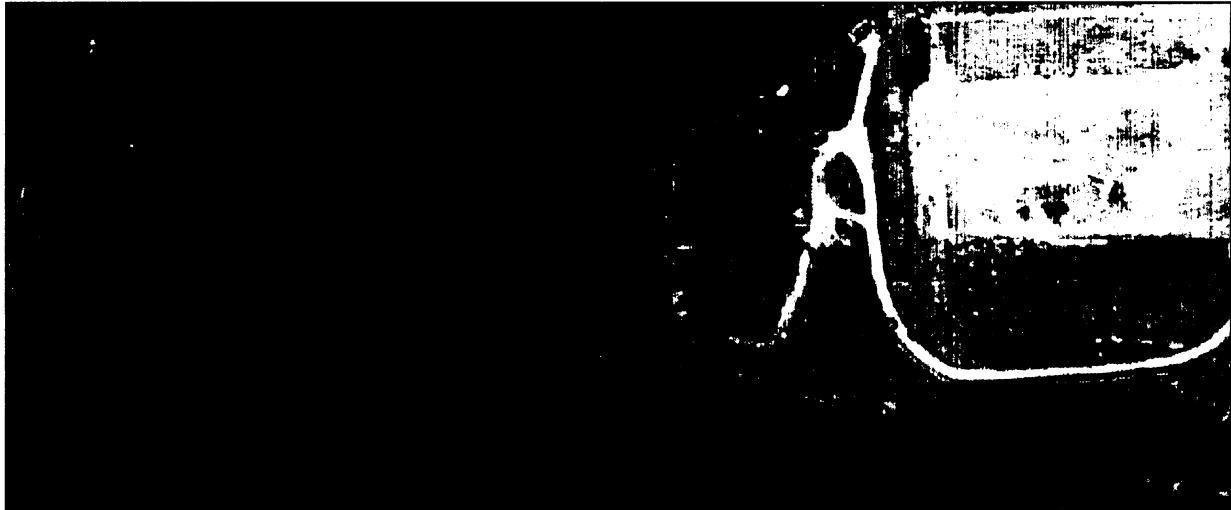
Foto 7: Letecký snímek z horní části povodí Černého p. z lokality skládky odpadů. Úsek CER003E je typickým příkladem přirozených a plně vyvinutých DVP. Tomuto úseku kontrastuje mírně ovlivněný CER002E slevobřežními DVP tvořenými převážně smrkovými monokulturami a pravým břehem se smíšenými mladými stromky.

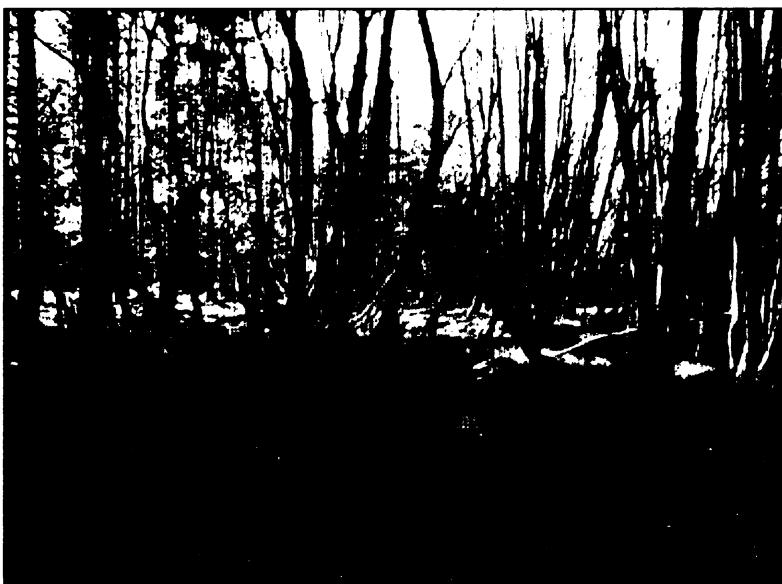
Foto 8: Typický příklad přirozené skladby lužního lesa a tedy i DVP na středním toku Magdalenského potoka (MAG002E)

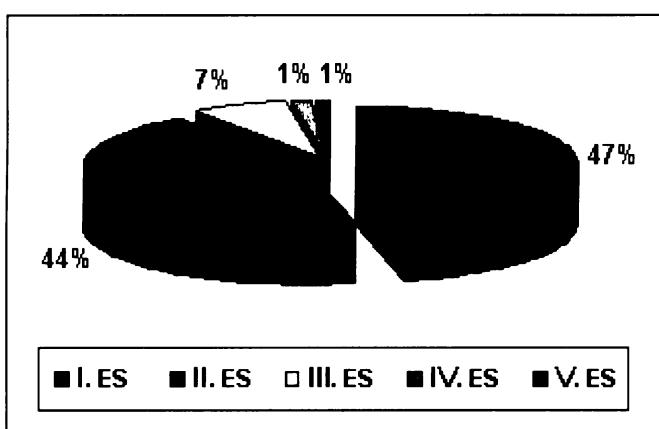
Graf 9: Ekomorfologický stav vodních toků v povodí Blanice

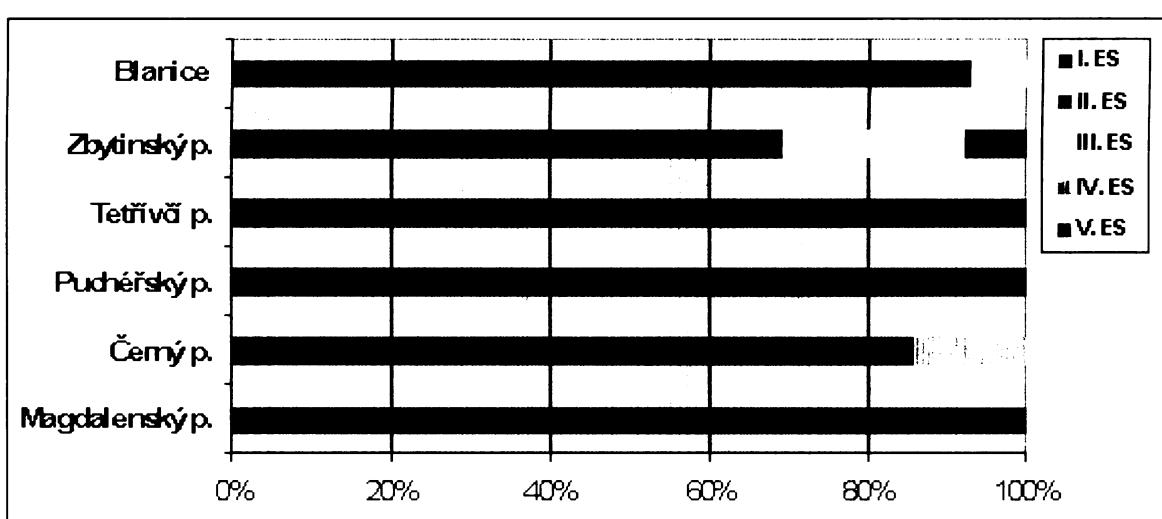
Graf 10: Zastoupení jednotlivých celkových ekomorfologických stupňů na jednotlivých tocích

V **BLA019E – BLA021E** vykazuje koryto toku sníženou variabilitu šířek a hloubek, což má negativní vliv na charakter proudění. DVP zde tvoří nepůvodní jehličnatý les a tok se tak celkově nachází v II.ES. Do tohoto stupně také spadají **BLA024E – BLA028E**, kde II. ES je zapříčiněn také především díky nepřirozené skladbě vegetace DVP a zalesněné nivy. Úsek **BLA029E** spadá jako jediný v NPP do III. ES, díky technickým úpravám břehu a nivy pod železničním mostem, kde je niva pouze částečně zatravněná a stromové patro DVP zcela chybí. Tok dále protéká hlouběji do NPP Blanice (**BLA030E – BLA043E**), kde se úseky až na výjimky řadí do I. ES. Blanice zde volně meandruje v mokřadech a přirozených loukách s hodnotnými přirozenými DVP strukturami. Výjimku tvoří (**BLA033E, BLA037E** a **BLA042E**) mimo jiné se zhoršenými strukturami DVP, zmenšenou variabilitou šířek a hloubek koryta a úseky jsou tedy začleněny do II.ES.

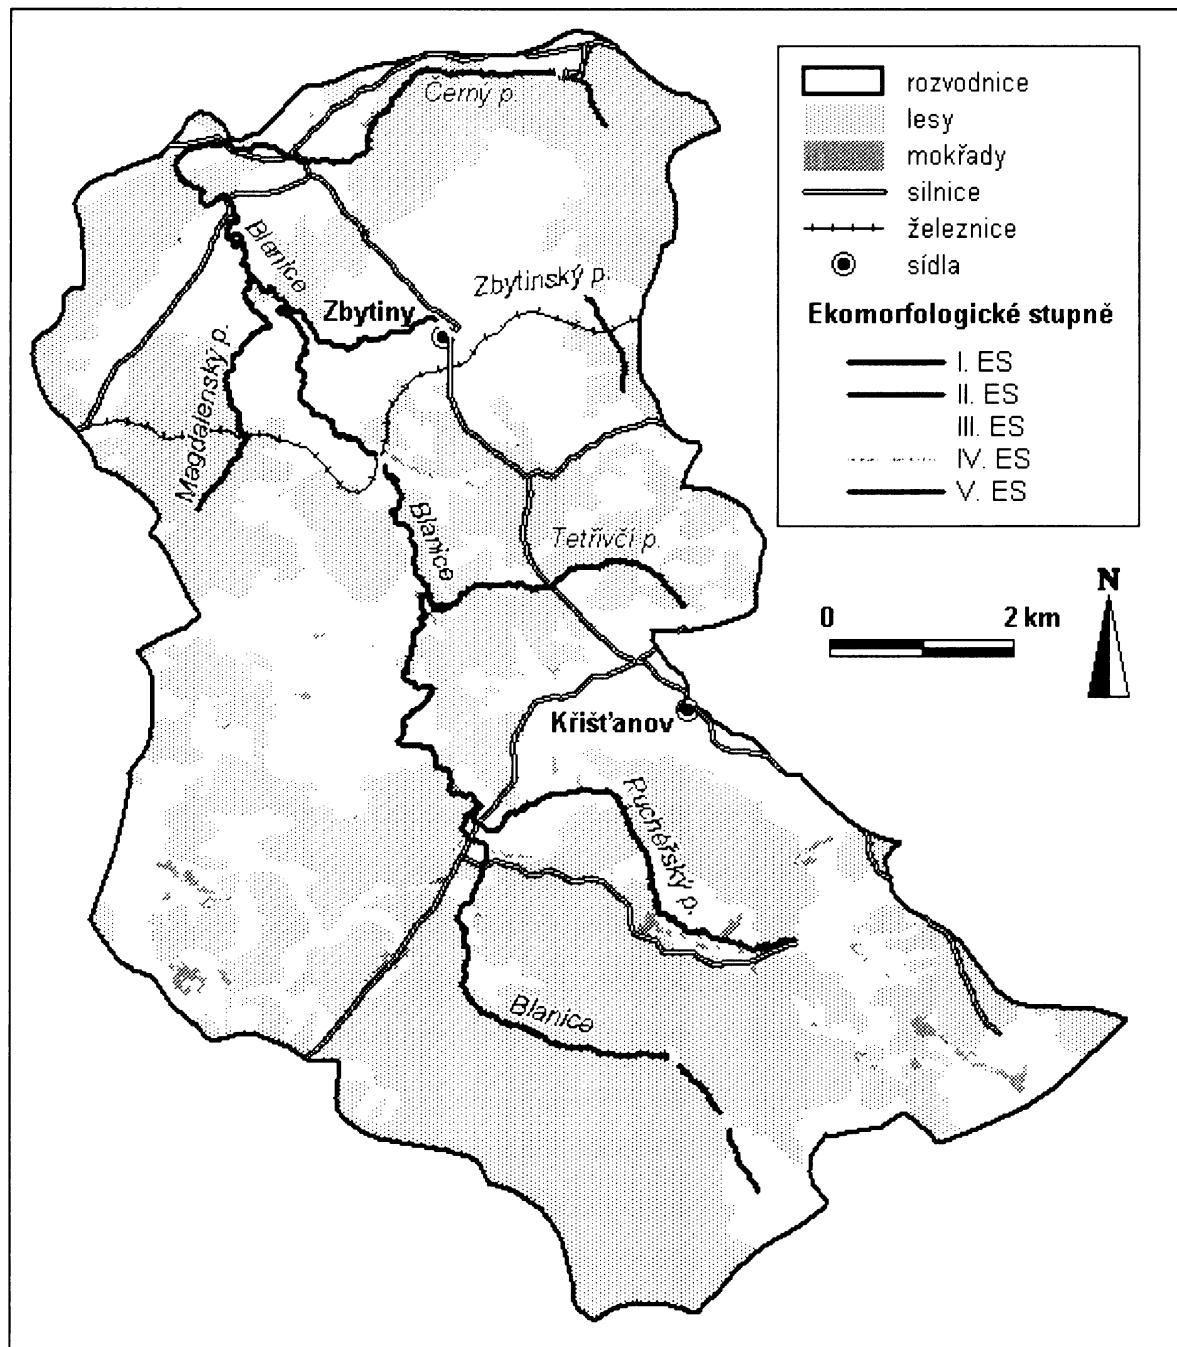
Mapa 10: Celkový ekomorfologický stav vodních toků v povodí horní Blanice

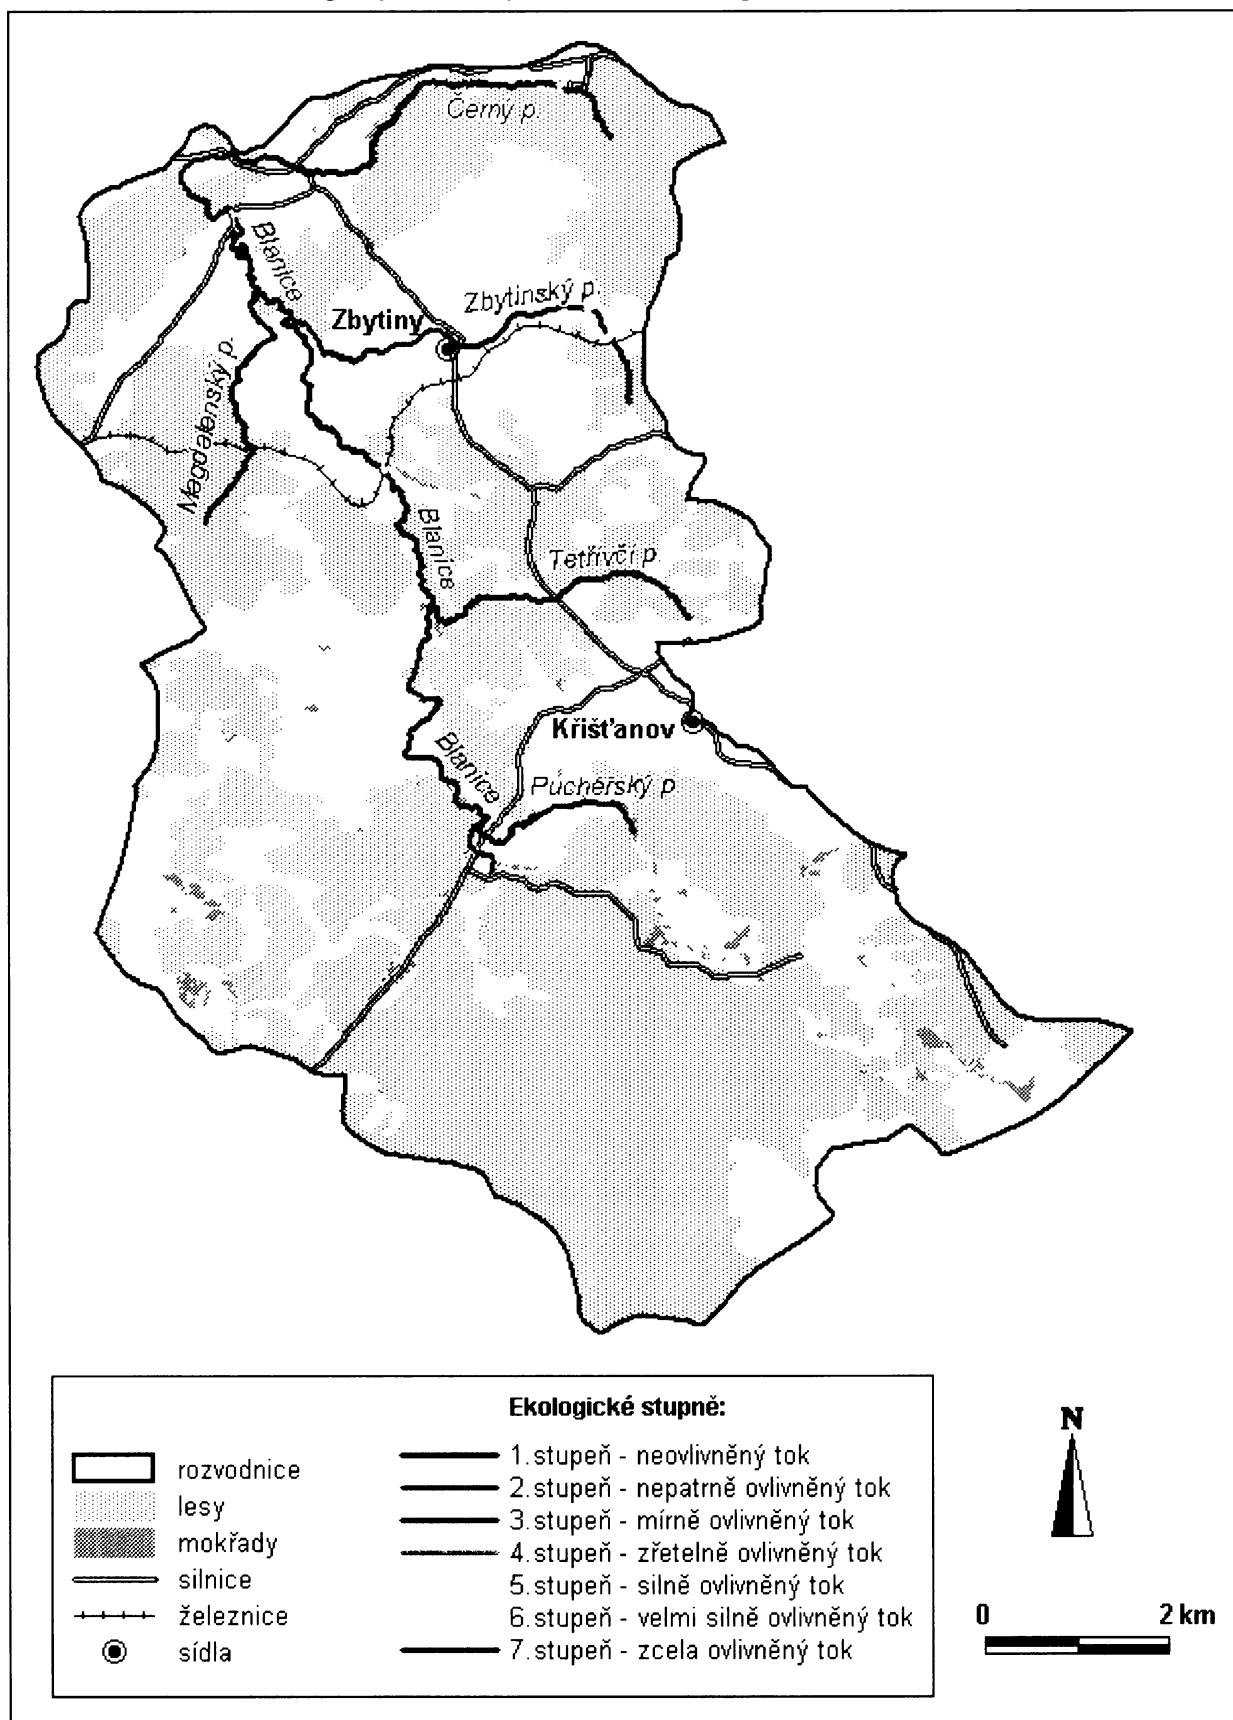
MAPA 12: Ekomorfologický stav koryt vodních toků v povodí horní Blanice

Silně ovlivněné úseky toku (V. EKS) z pohledu hodnocení parametrů koryta se nacházejí v povodí Blanice pouze dva - **BLA065L**, který je křížený železničním mostem a **CER009L** u objektu skládky na horním toku Černého p. Koryto toku má výrazně pozměněný charakter. Jedná se o napřímené úseky s velmi slabou či nulovou erozí formující zákruty, s náznaky či absencí sedimentačních lavic, zapříčiněnou velmi slabou diverzitou proudění. Charakter těchto parametrů je velmi úzce spojen s charakterem břehových struktur, které v jsou těchto úsecích také silně ovlivněny.

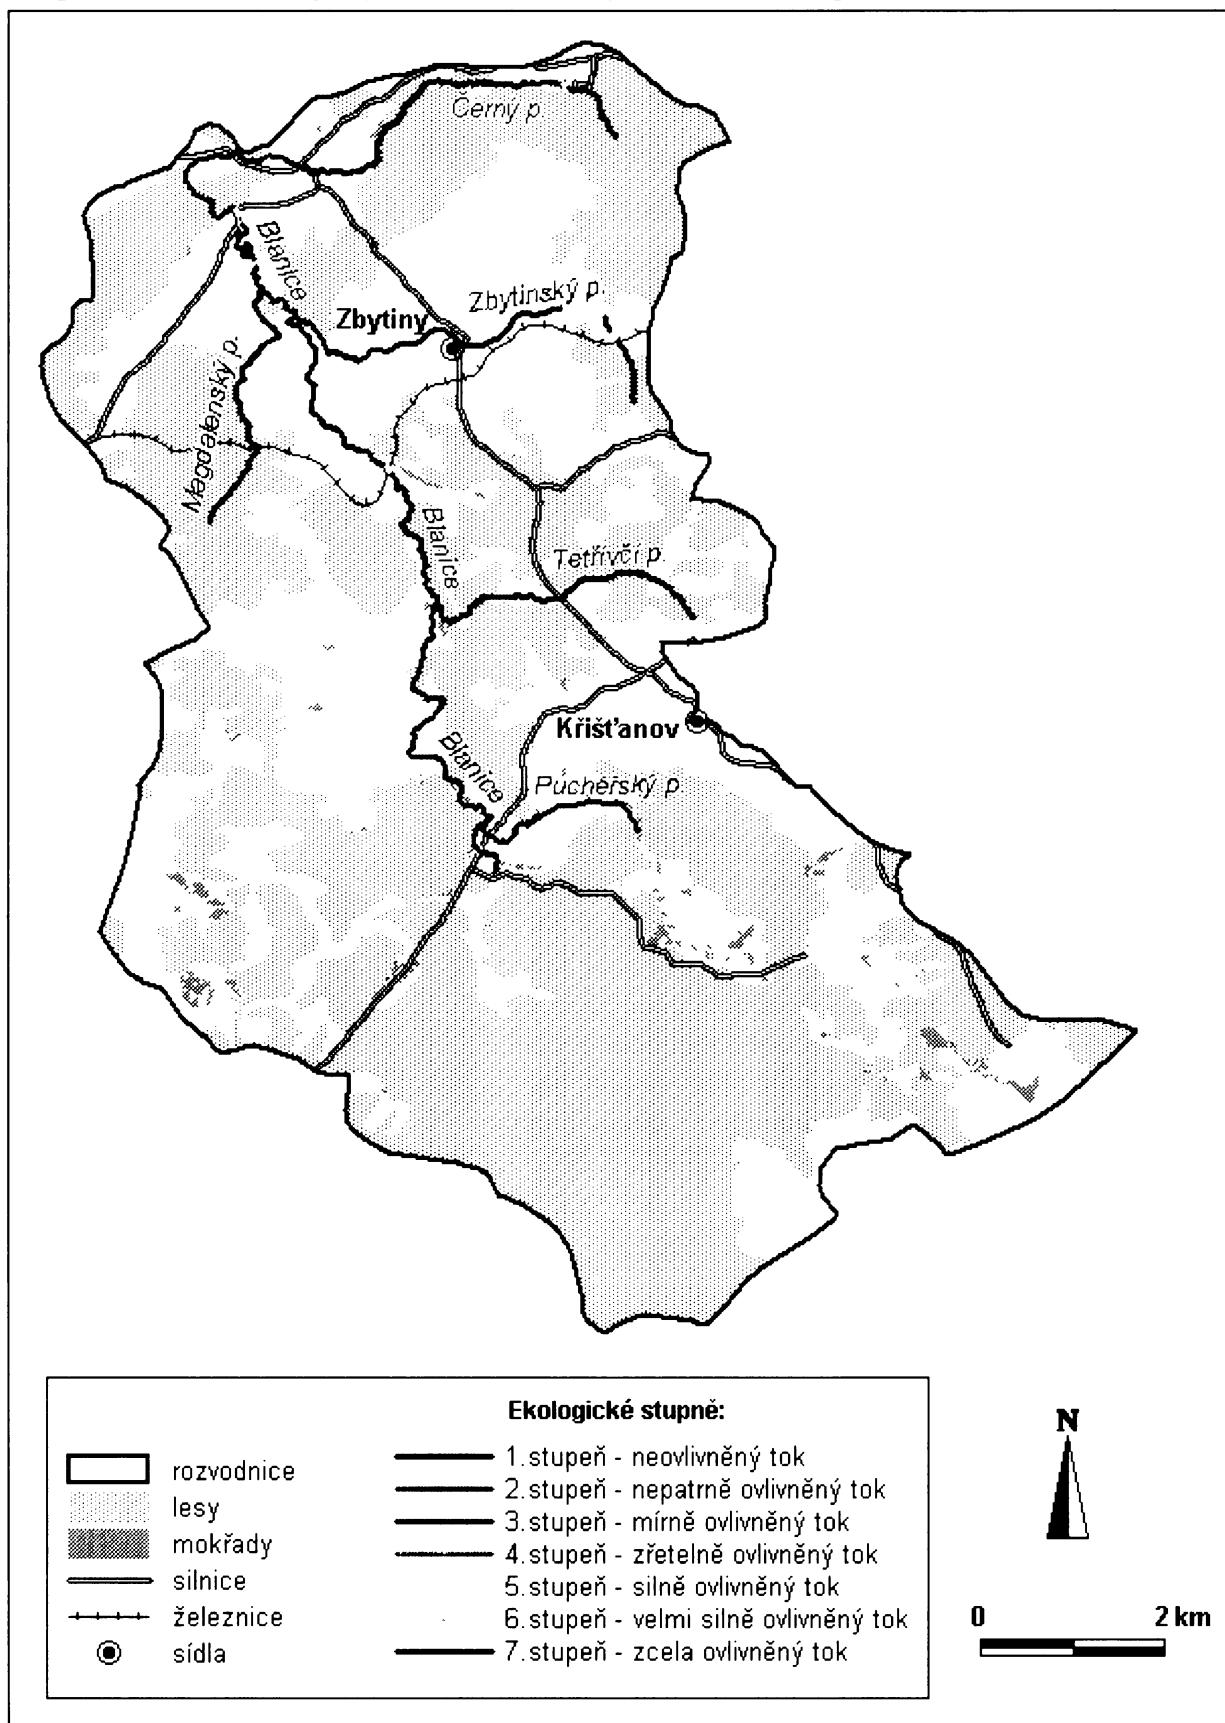
Mapa 13: Ekomorfologický stav břehové zóny vodních toků v povodí horní Blanice

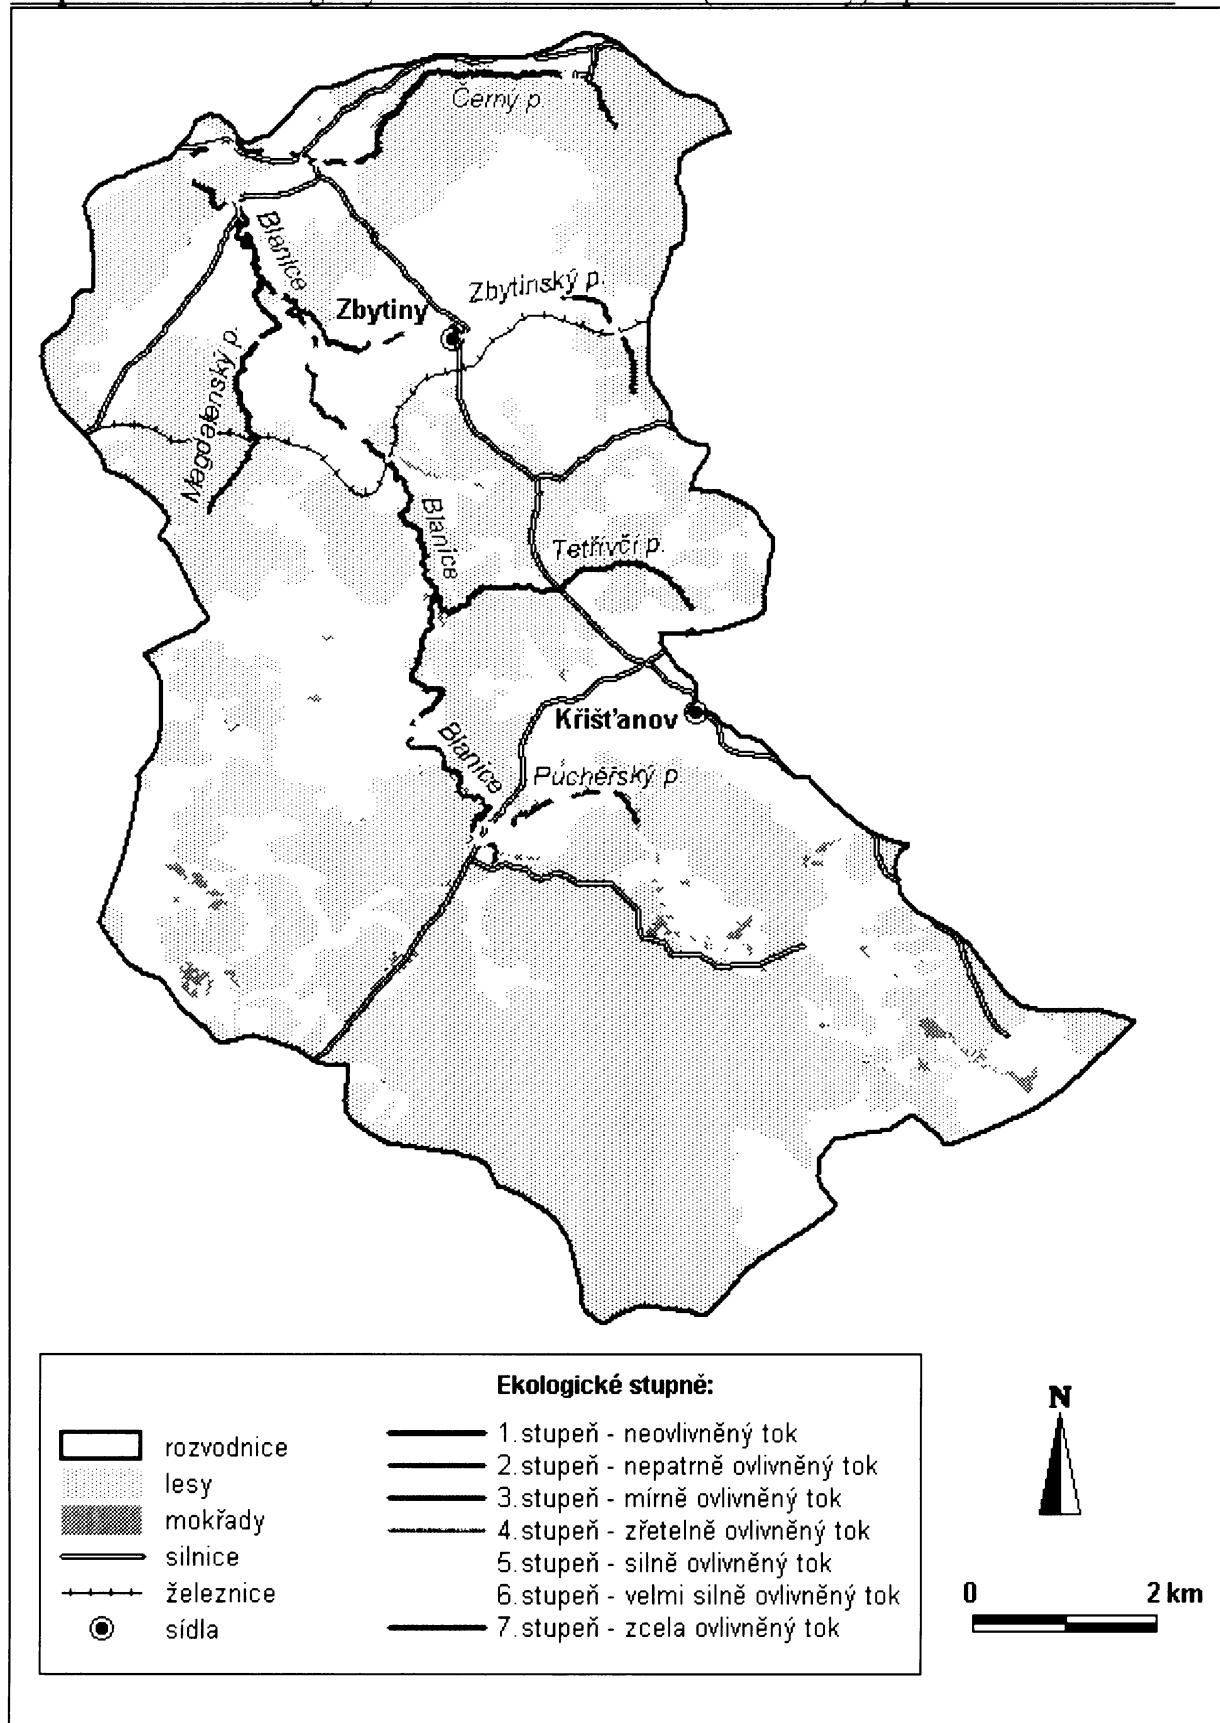
Mapa 14: Ekomorfologický stav okolí vodních toků (údolní nivy) v povodí horní Blanice

Úseky I. EKS jsou v zájmovém území charakteristické přirozeným využitím nivy v podobě mokřadních formací či lužních lesů, které zároveň tvoří DVP toku. Speciální okolní struktury, tedy přítomnost antropogenních aktivit, se v těchto úsecích nevyskytují. Tyto úseky se na hlavním toku Blanice nacházejí v **BLA028L – BLA033L, BLA035L – BLA037L, MAG013L – MAG022L** a také v povodí Černého p. (**CER010L – CER028L, CER031L – CER034L**). Úseky II. EKS se vyznačují částečným nepřirozeným využitím nivy např. jako pastviny, jehličnaté lesy či nepřirozenou skladbou DVP na jednom z břehů. Příkladem první varianty jsou úseky **TET013L – TET017L** a **CER029L – CER030L** a druhé varianty **BLA058L – BLA062L**.
