## Příloha č. 1

Fotodokumentace k vyšetřovacímu pokusu prováděnému k případu dopravní nehody ze dne 26. 9. 2017 (vybrané fotografie)

## Příloha č. 2

Fotodokumentace k vyšetřovacímu pokusu prováděnému k případu vraždy P. P. ze dne 2. 5. 2015 (vybrané fotografie)

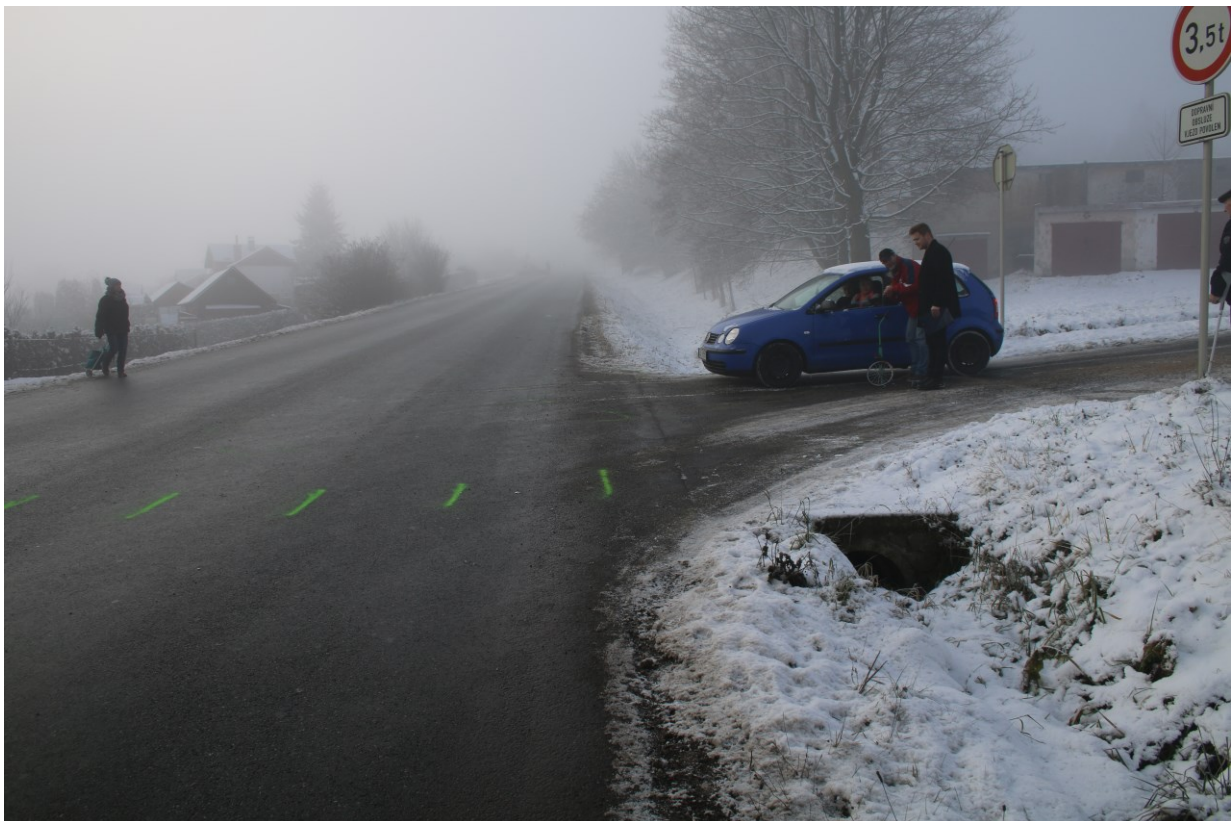
*Příprava části vyšetřovacího pokusu. Příprava na tomto obrázku zahrnuje postavení vozidla do pozice, kde zastavilo dle výpovědi podezřelé, dále zadokumentování této pozice, vyznačení rastrů napříč na vozovce pro snadnější zaměření průjezdu vozidla a instruování řidičky o průběhu následujícího měření.*

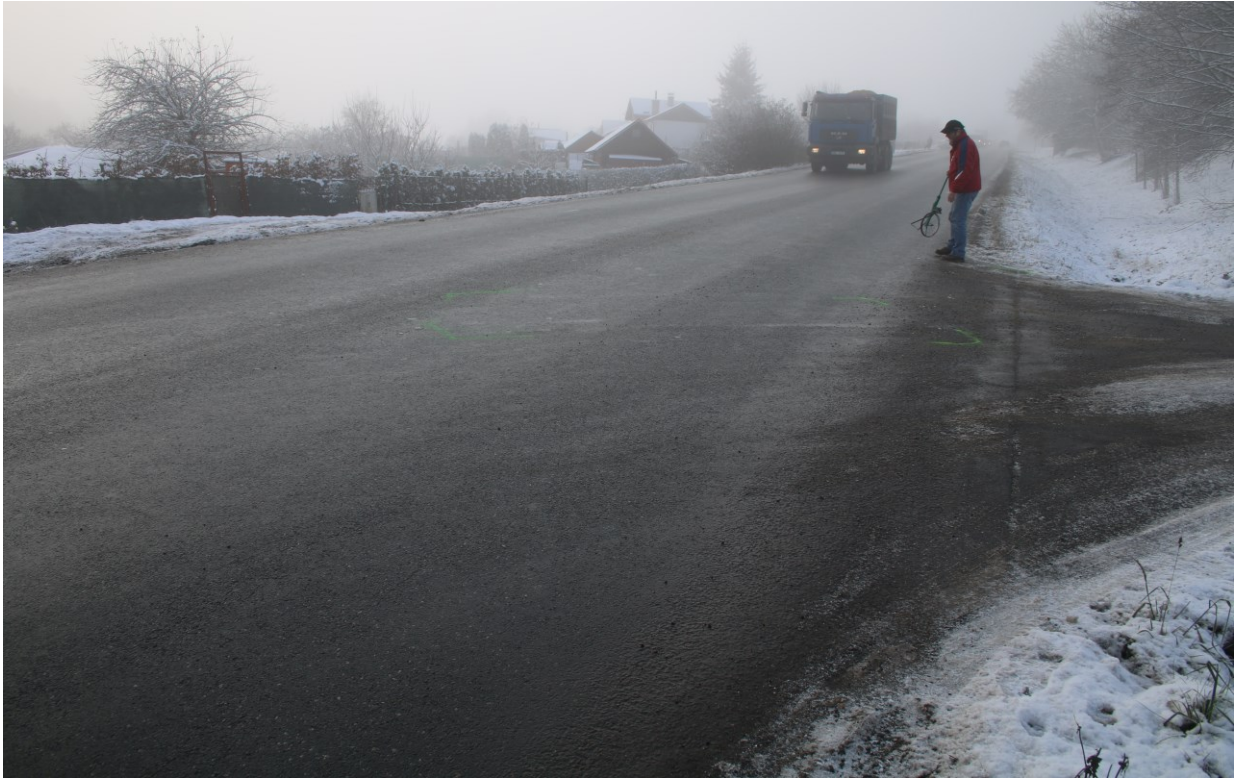
Zaměření střetového postavení vozidla v křižovatce

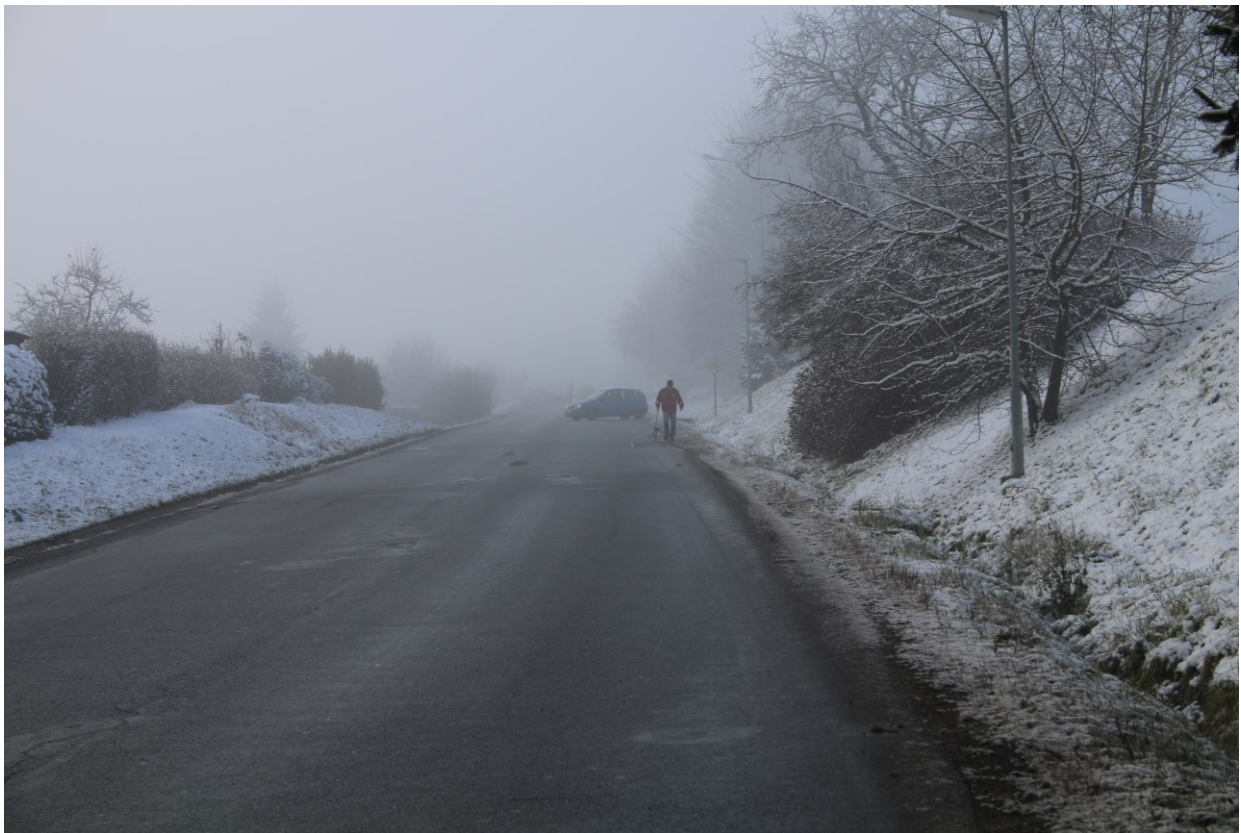
Simulování výhledu motocyklisty. Obrázek zachycuje okamžik, kdy motocyklista zaregistroval vozidlo v křižovatce (vozidlo, které mu nedalo přednost) a zaměření vzdálenosti motocyklisty od vozidla kolečkem.

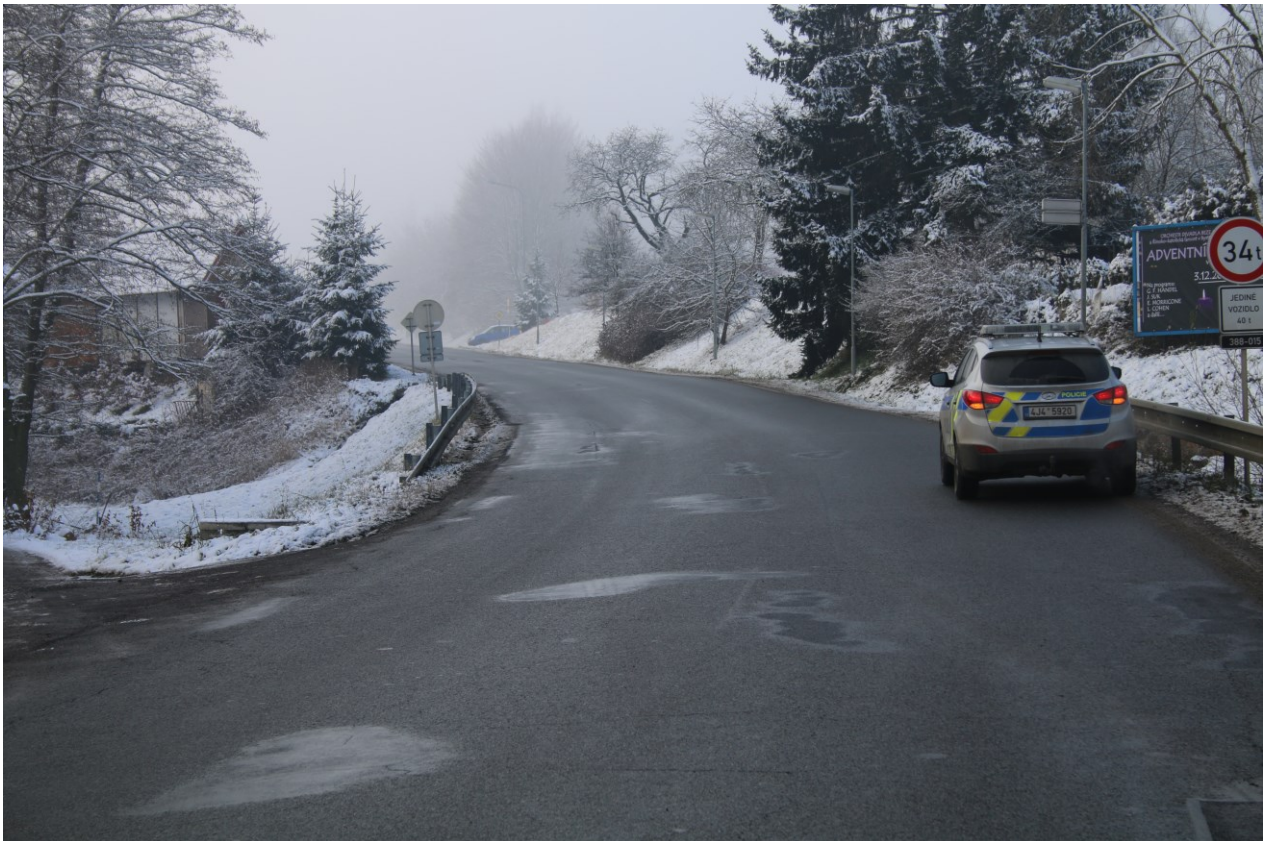
*Ověření rozhledu řidiče. Obrázek zachycuje určení místa, odkud lze řidičem nejdříve zpozorovat vozidlo přijíždějící po vedlejší komunikaci.*
