**HODNOCENÍ ANTHROPOGENNÍ MODIFIKACE ŘÍČNÍ SÍTĚ  
POMOCÍ HYDROMORFOLOGICKÉHO PRŮZKUMU  
NA PŘÍKLADU HORNÍHO TOKU METUJE**

*ASSESSMENT OF ANTHROPOGENIC MODIFICATION OF THE RIVER NETWORK  
USING HYDROMORPHOLOGICAL SURVEY AS AN EXAMPLE OF THE UPPER  
METUJE RIVER*

Bakalářská práce

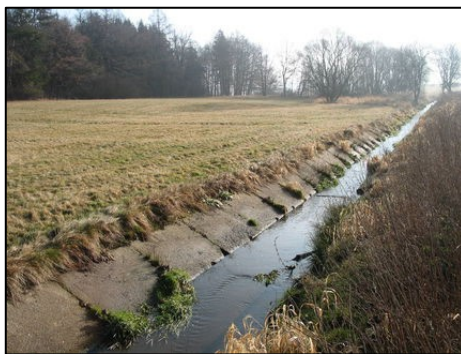
**Obr. 4: Silně opevněné a degradované koryto vodního toku ve tvaru typického melioračního lichoběžníku (Zdroj: AOPK 2020)**

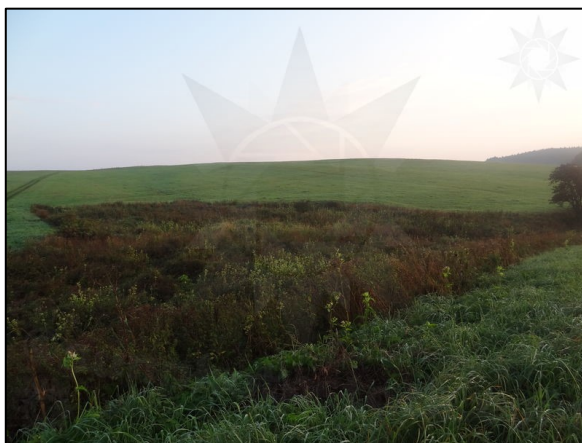
Obr. 24: Prameniště Metuje (Foto: Černý, převzato z reka-metuje.sije.cz 2019)

Řeka Metuje pramení v oblasti nazývané Kalousy na mírném svahu kvesty poblíž obce Hodkovice v nadmořské výšce přibližně 630 m n. m. Pramen se nachází v husté bylinné vegetaci obklopenou zemědělskou půdou (obr. 24). Po přibližně 400 m najdeme rybníček o poloměru přibližně 35 m. Tento pramen má ovšem tendenci v sezóně vysychat. Stálý je tok až po vstupu řeky do Vlčí rokle (obr. 25), kde přijímá svůj první přítok, který je někdy označován za pramen Metuje. Dalším potenciálním pramenem Metuje je dnešní pramen Zdoňovského potoka, který se do řeky vlévá za Adršpachem. Zdoňovský potok lze považovat za pramen Metuje, protože má delší tok, vyrovnanější spádovou křivku i větší plochu povodí (Řezáč 1955). Dodnes se vedou spekulace o tom, který tok je pramenný.

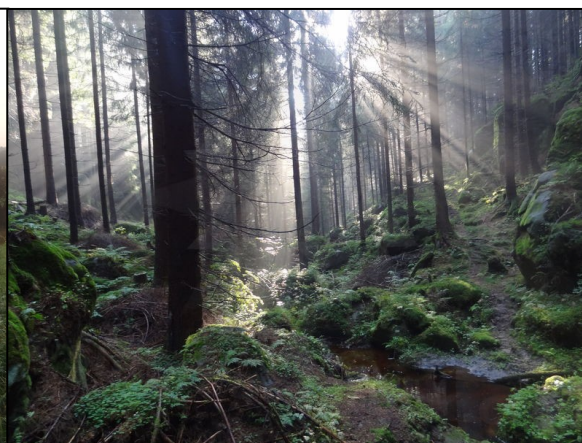
Obr. 25: Metuje ve Vlčí rokli (Foto: Černý, převzato z reka-metuje.sije.cz 2019)

Řeka po vstupu do Vlčí rokli přijímá několik menších pravostranných přítoků a má velký spád. Poté vtéká do Adršpašského jezírka, které je uměle vybudované, a v současnosti slouží především pro turisty. Od října do března je vypuštěno. Následují Velký a Malý Adršpašský vodopád a následně řeka teče soutěskou mezi kvádrovými pískovci skalního města severním směrem. Po opuštění skal přijímá první větší přítok, Adršpašský potok zleva. Následně teče asi 1 km dlouhým údolím ve tvaru V k soutoku se Zdoňovským potokem, odkud je údolí asymetrické, jelikož na pravém břehu lemují skalní město a na levém je vyvinuta až 200 m široká údolní niva. Od soutoku taktéž řeka po celý zbytek zájmového území sleduje osu Polické pánve (Kašpárek et al. 2006). Po dosažení Bučnice údolí opět nabývá tvaru V a řeka zde začíná zpomalovat, protože její spád se snižuje. Po dosažení okraje Teplíc nad Metují se řeka přibližně na 1 km rozděljuje na dvě ramena pomocí stavidla. První protéká parkem a hustou zástavbou obce, proto je silně antropogenně ovlivněno (obr. 26). Druhé rameno je uměle vybudované, z velké části vedené podzemí a slouží k napájení 3 rybníků. Po opuštění Teplíc nad Metují řeka tvoří četné zákruty a meandry před obcemi Javor a Dědov. Zde také dosahuje největší šířky niva, přibližně 400 m. Řeka je člověkem dotčena pouze nepatrně a pokračuje jižním směrem k České Metuji. Jakost vody se pohybuje mezi 2. - 4. třídou (Kestřánek, Vlček et al. 1984). V celém toku (především pak v úseku Adršpach – Bučnice) nalezneme velké množství mrtvého dřeva.

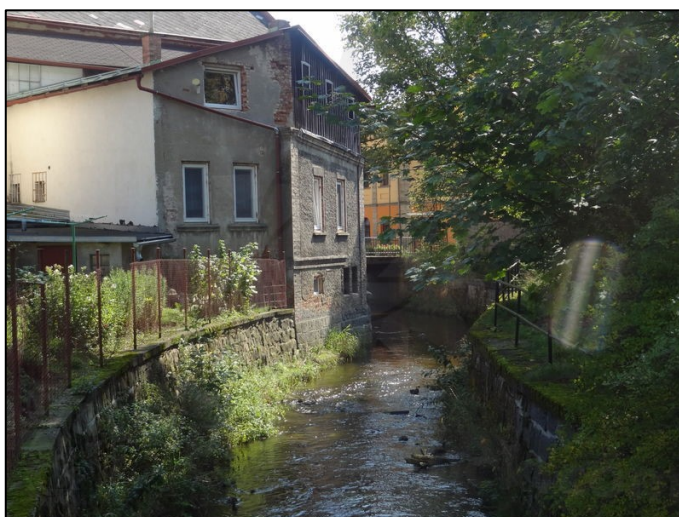
Obr. 26: Upravené koryto řeky v centru Teplic nad Metují (Foto: Černý, převzato z reka-metuje.sije.cz 2019)

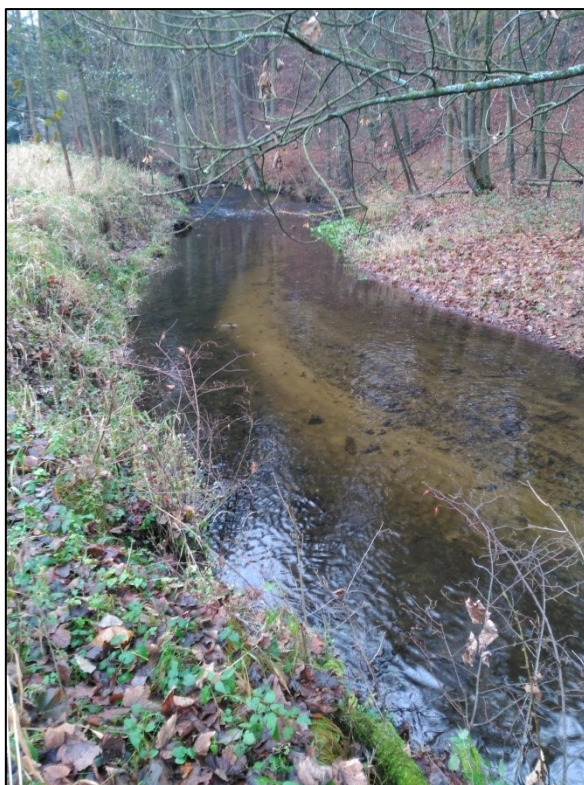
**Obr. 29:** Uměle zvýšené zahloubení koryta na levém břehu, úsek MET004 (Foto: dílo autora)

vyskytuje zahloubení od 1–4 m, velmi často i zahloubení vyšší než 4 m. Zahloubení pod 1 m najdeme pouze v některých úsecích ve skalním městě. Poměrně často je zahloubení *uměle zvýšené*, většinou souvislou úpravou koryta s opevněním, ale vyskytují se i úseky se zvýšením umělého zahloubení bez opevnění (obr. 29). U charakteru proudění dominují kategorie *klouzavý a slapový proud*. U několika úseků pozorujeme *tůň*. V úseku MET016 jsou dva *vodopády* (Malý a Velký Adršpašský), po kterých následuje krátký *peřejnatý úsek* na úseku MET015. U úseků MET015 a MET019 najdeme drobné *kaskády* či *stupně*.

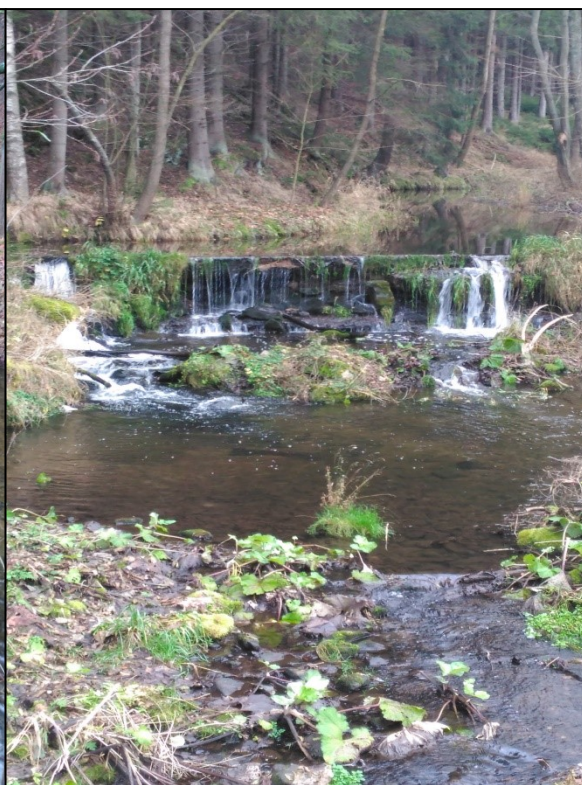
Ovlivnění hydrologického režimu je způsobeno celkem 4 hlavními jezy, které způsobují *trvalé vzduť* u úseků MET005, MET007, MET008 a MET013 (obr. 30). U většiny úseků mimo oblast Adršpašského skalního města dochází k drobným *odběrům vody a vypouštění*. Odběry jsou typické v chatařské oblasti Javor, Dědov (MET005) a v obci Česká Metuje (MET001) pro účely domácností. Již od konce 19. století jsou také evidovány odběry za účely zavlažování či zavodnění luk v okolí České Metuje (Okresní politická správa Broumov 1926). Od roku 1931 je v Teplicích nad Metují (MET008) veřejné koupaliště, které je dodnes napájeno řekou Metují. Voda je z ní odváděna do rybníka, který slouží jako přehřívací nádrž pro samotné koupaliště. V blízkosti chatařské oblasti Javor (MET007) od roku 1936 byla továrna na výrobu barev, která pro svůj provoz vyžadovala až 200 l/s a byla tak nejvýznamnějším odběratelem vody v oblasti.

**Obr. 30:** První jez na Metují před osadou Bučnice, vytváří trvalé vzdutí, úsek MET013 (Foto: dílo autora)

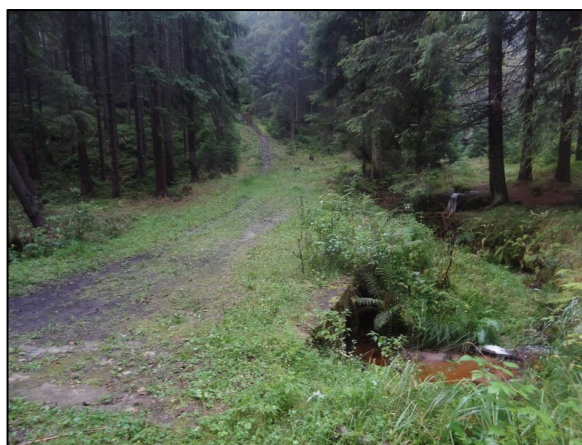
**Obr. 31:** Lesní cesta vedoucí přes propustek ve Vlčí rokli, část úseku MET019  
(Foto: Černý, převzato z reka-metuje.sije.cz 2019)

MET007 a MET008 hodnotíme jako *středně modifikované*. Charakter upravení dna je zde dán přítomností zástavby a souvislé úpravy koryta. *Značně modifikované* jsou úseky MET019 a MET020. Jedná se o úseky ve skalním městě, veřejnosti nepřístupné. Důvodem takto špatného hodnocení je přítomnost krátkých propustků o poloměru cca 25 cm (obr. 31) v daných úsecích, které jsou hodnoceny jako nevhodné z hlediska podélné průchodnosti koryta. Přehled hodnocení jednotlivých úseků v zóně dna a podélný profil znázorňuje mapa 4.

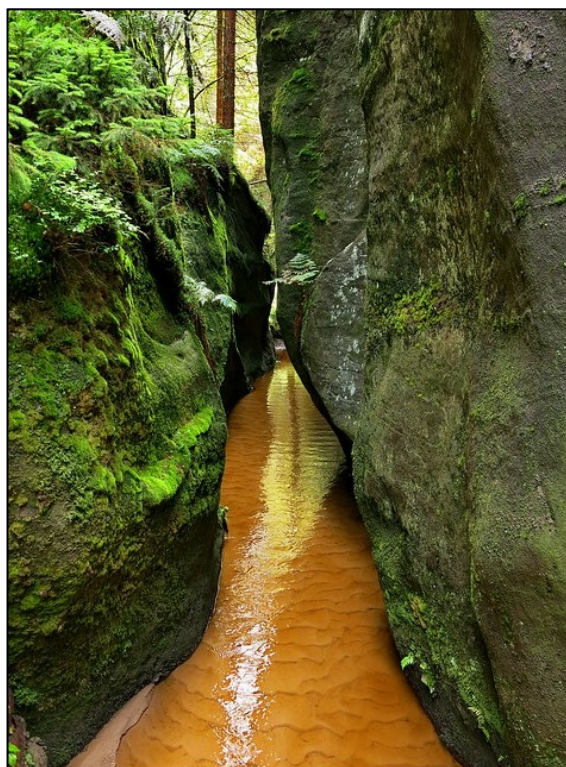
**Obr. 32:** Dnový substrát toku Metuje ve skalním městě je výhradně z písku, úsek MET016  
(Foto: Jidhash, převzato z flickr.com 2014)

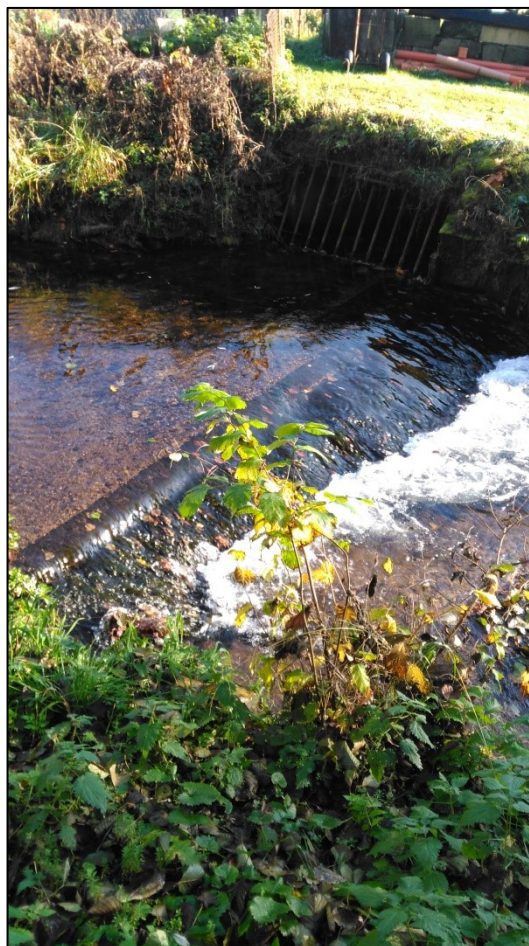
Obr. 33: Skluz v obci Česká Metuje, úsek MET001 (Foto: dílo autora)

migrační překážku pro velkou část ichtyofauny, evidujeme celkem 3. Nacházejí se na sobě navazujících úsecích v okolí Teplic nad Metují, MET007 – MET009. Dva z nich jsou migračně průchodné. Největší překážku představují *stupně či jezy s výškou nad 1 m*, které jsou na sledované části toku rovněž 3. První se nachází nad Bučnicí (MET013), druhý v zámeckém parku Teplic nad Metují (MET008) a poslední na konci Dědova (MET005). Jediný *skluz* (obr. 33) se nachází na konci České Metuje (MET001).

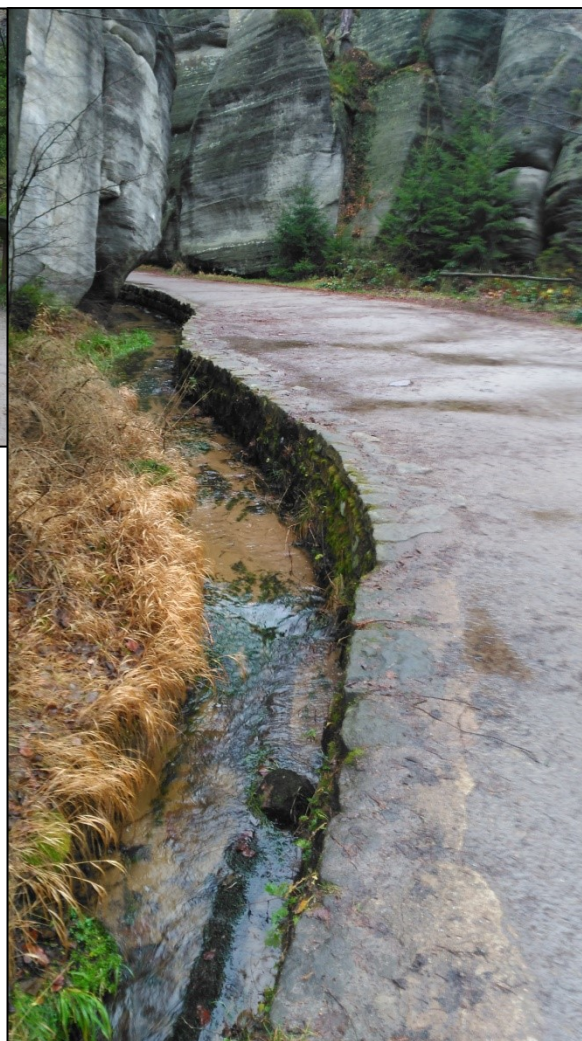
Obr. 35: Zpevněný břeh ve stejném úseku, tentokrát ale kamennou dlažbou, úsek MET016 (Foto: dílo autora)

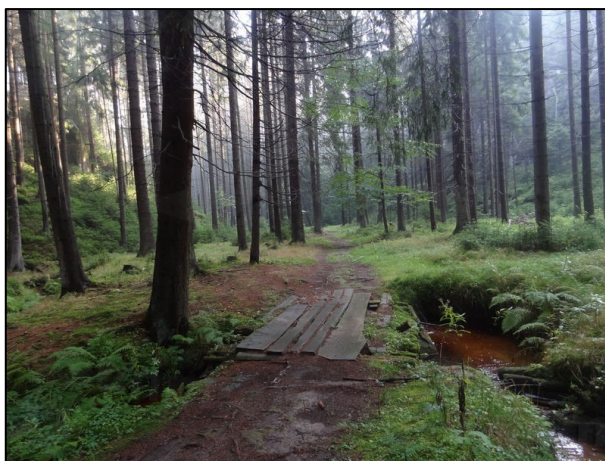
Obr. 36: Přírozený a nenarušený les v centru Vlčí rokle, úsek MET018  
(Foto: Černý, převzato z reka-metuje.sije.cz 2019)

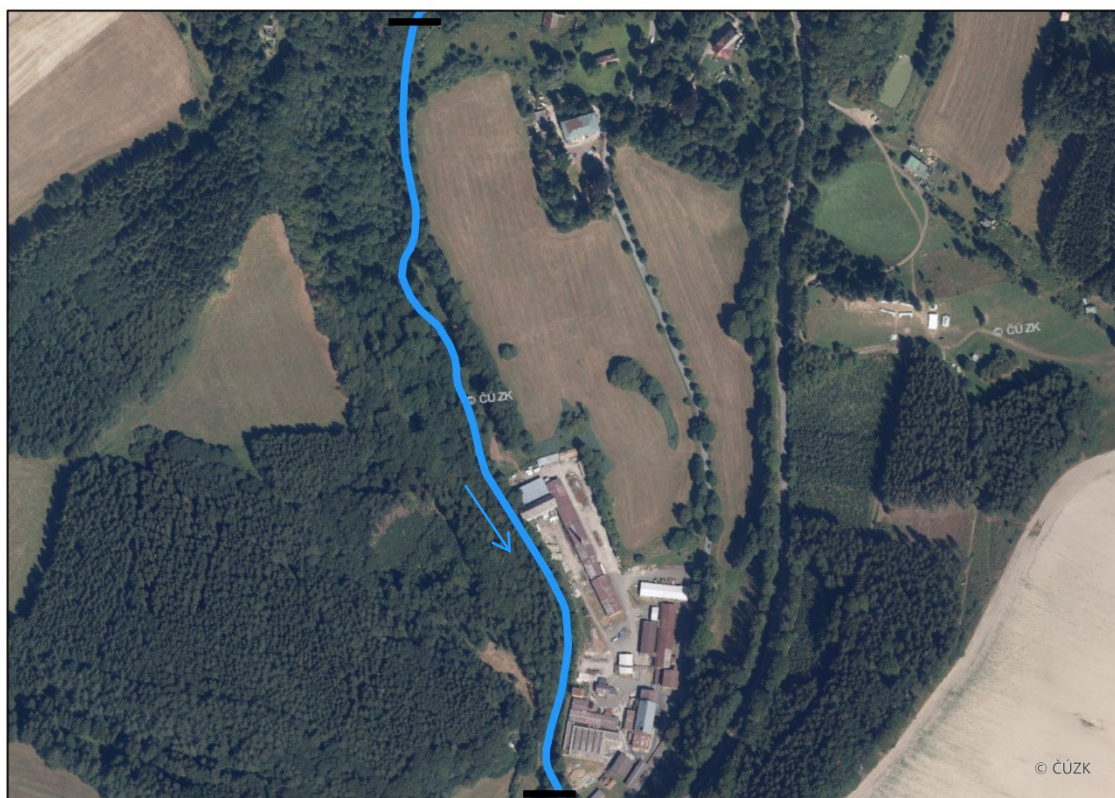
MET004, kde je tento špatný stav způsoben přítomností průmyslové oblasti firmy KOMAP Dědov s. r. o. na velké části levého břehu tohoto úseku. Břeh s příbřežní zónou je tak výrazně ovlivněn antropogenními vlivy a hůře hodnocen než samotná zóna koryta. Jde o kombinaci faktorů, jako jsou absence břehové vegetace, nevhodné využívání příbřežní zóny či zpevňování břehů.

Obr. 37: Letecký snímek úseku MET004 – na pravém břehu je příbřežní zóna a niva tvořena lesem, na levém patrný komplex firmy KOMAP Dědov s. r. o. (Zdroj: ČÚZK, upraveno)

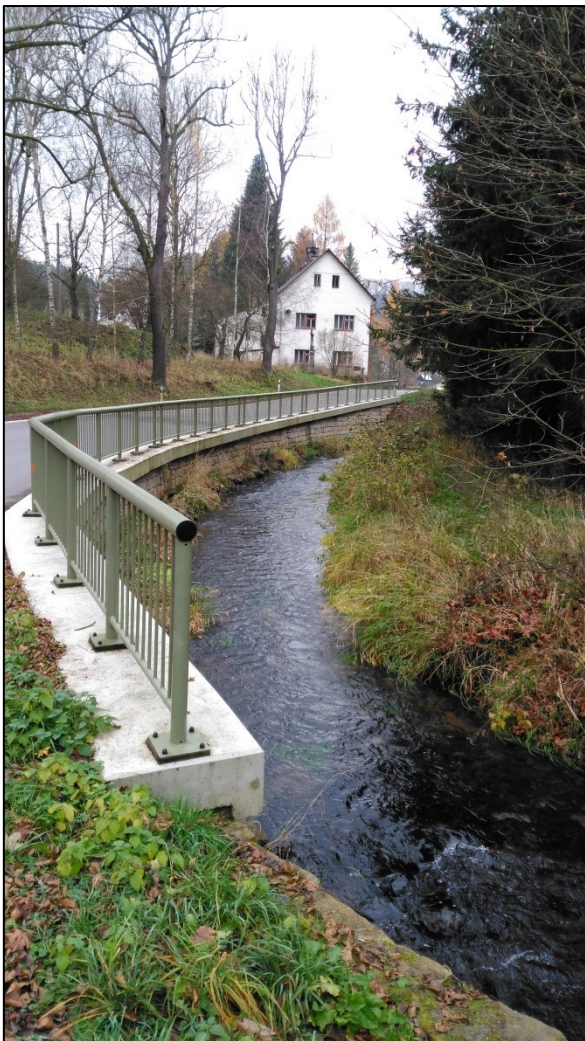
Podélnou průchodnost inundačního území narušuje zejména silnice III/30110 vedoucí z České Metuje do Adršpachu. Tato komunikace vede *paralelně s korytem* (obr. 38) a je kvůli tomu břeh na několika místech opevněn či vytvořen násep. Pozemní komunikace vede po náspu podél levého břehu toku v celé délce úseků MET011 nebo MET013, kde je to dáno šířkou údolí. *Napříč nivou* je komunikace vedena po náspech pouze u mostních konstrukcí v úsecích MET008 a MET005. U úseků MET001 a MET008, tedy úseků vedoucích zástavbou, je patrné *zkapacitnění koryta* (obr. 39). V České Metuji k tomuto rozšíření došlo po povodni v roce 1997.

Obr. 38: Paralelně vedená komunikace s tokem, nutné opevnění břehu a znemožnění boční migrace koryta, úsek MET005 (Foto: dílo autora)

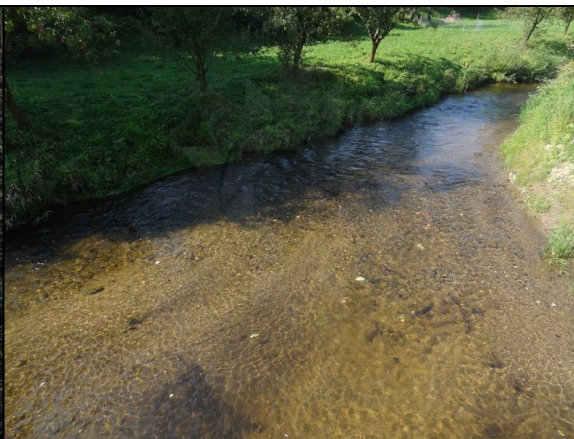
Obr. 39: Zúžení toku na konci obce Česká Metuje po jeho zkapacitnění v jejím centru, úsek MET001 (Foto: Černý, převzato z reka-metuje.sije.cz 2019)

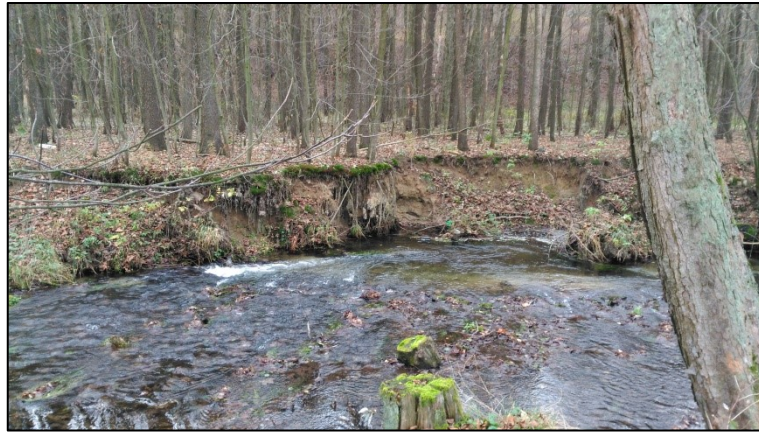
**Obr. 40: Rozsáhlá břehová nátrž, přirozený vývoj koryta, úsek MET006  
(Foto: dílo autora)**

*Omezení bočního pohybu koryta je hlavně na úsecích, kde je opevněn břeh. Jedná se tak o oblasti zástavby. U úseku MET008 je jeho vývoj omezen téměř po celé délce, z velké části je omezen také u úseků MET001, MET007, méně pak u MET005 či MET012. To zabraňuje tvorbě *břehových nátrží*, v menším počtu se pak vyskytují i *fluviální akumulace*. *Stabilní břeh bez nátrží a akumulací* je u přirozeně přímého úseku MET002 a u pramenných úseků MET021 a MET023. Malý počet těchto struktur se vyskytuje v oblasti skalního města (MET016 – MET020), kde to je podmíněno geomorfologií oblasti. Největší koncentraci těchto struktur nalezneme u úseků, které jsou hodnoceny jako přírodě blízké či slabě modifikované (obr. 40). Jde hlavně o úseky MET006 a MET014, vyšší koncentrace je také u úseků MET004 či MET013.*
