UNIVERZITA KARLOVA V PRAZE
PŘÍRODOVĚDECKÁ FAKULTA
Katedra fyzické geografie a geoekologie

**ZMĚNY SRÁŽKO-ODTOKOVÝCH POMĚRŮ
A ANTROPOGENNÍ ÚPRAVY V POVODÍ LOMNICE**

Diplomová práce

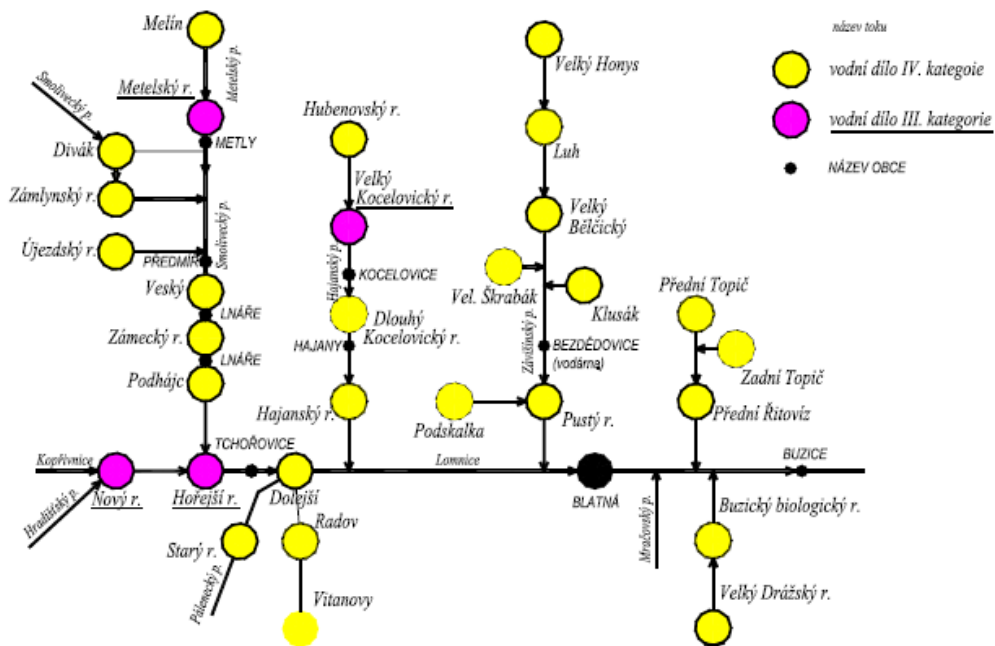
Obrázek č. 2: Schéma vodních nádrží na Blatensku

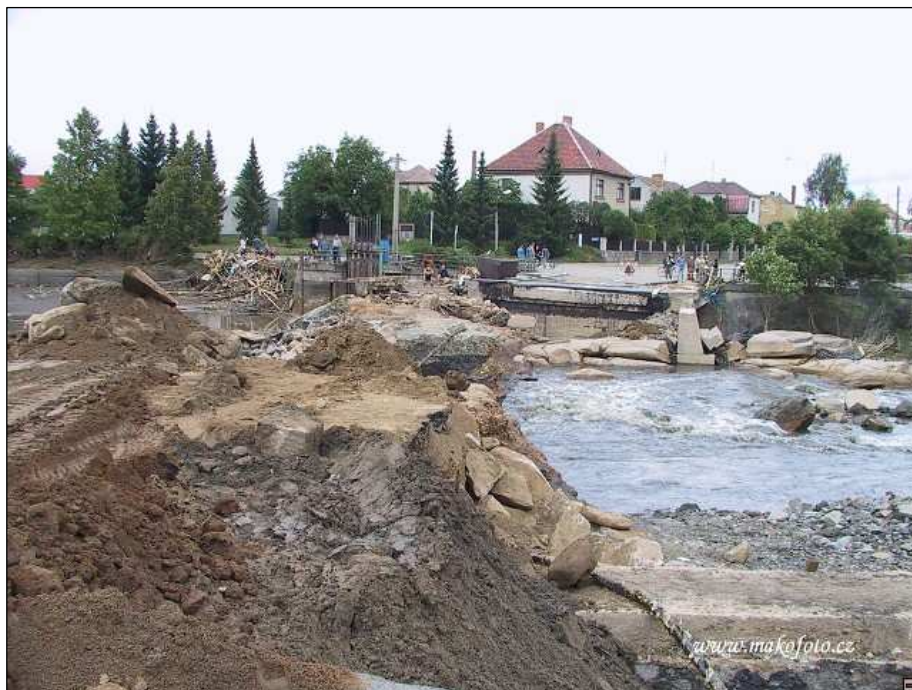
Obrázek č. 13: Zničená hráz rybníka Pustý a komunikace při povodni 2002
(Zdroj: http://www.makofoto.cz/Foto/Ostatni/povoden_2002).

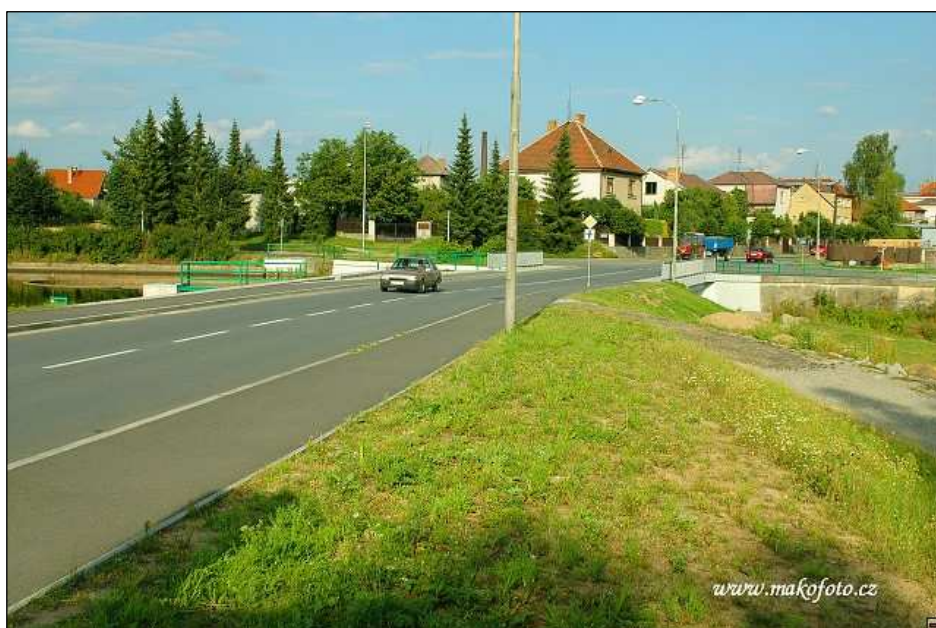
Obrázek č. 14: Hráz a komunikace u rybníka Pustého v roce 2005
(Zdroj: http://www.makofoto.cz/Foto/Ostatni/povoden_2002).

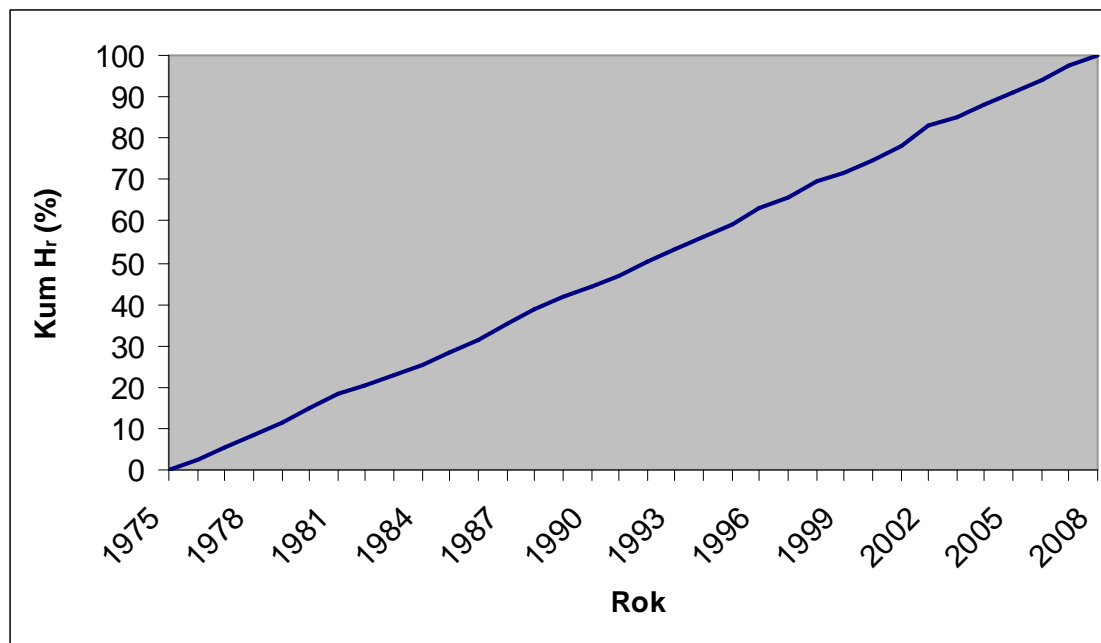
Graf č. 9: Jednoduchá součtová čára H_r - Kocelovice

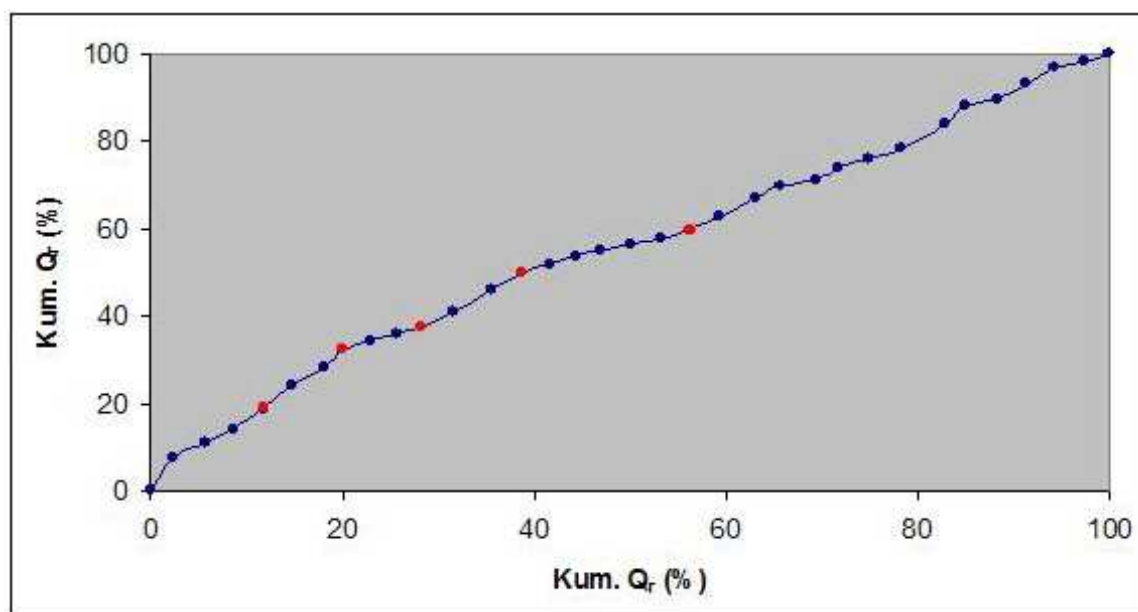
Graf č. 10: Podvojná součtová čára Q_r a H_r - Lomnice

Pro zpřehlednění situace a zpřesnění dosažených výsledků byla sestrojena podvojná součtová čára ročních průtoků a ročních srážkových úhrnů pro daný profil. Pro snazší orientaci byly červeně zvýrazněny roky, ve kterých došlo ke zjištění změny odtoku (1979, 1982, 1985, 1988, 1992). Analýza provedená prostřednictvím podvojně součtové čáry v podstatě potvrdila výsledek analýzy jednoduché součtové čáry.

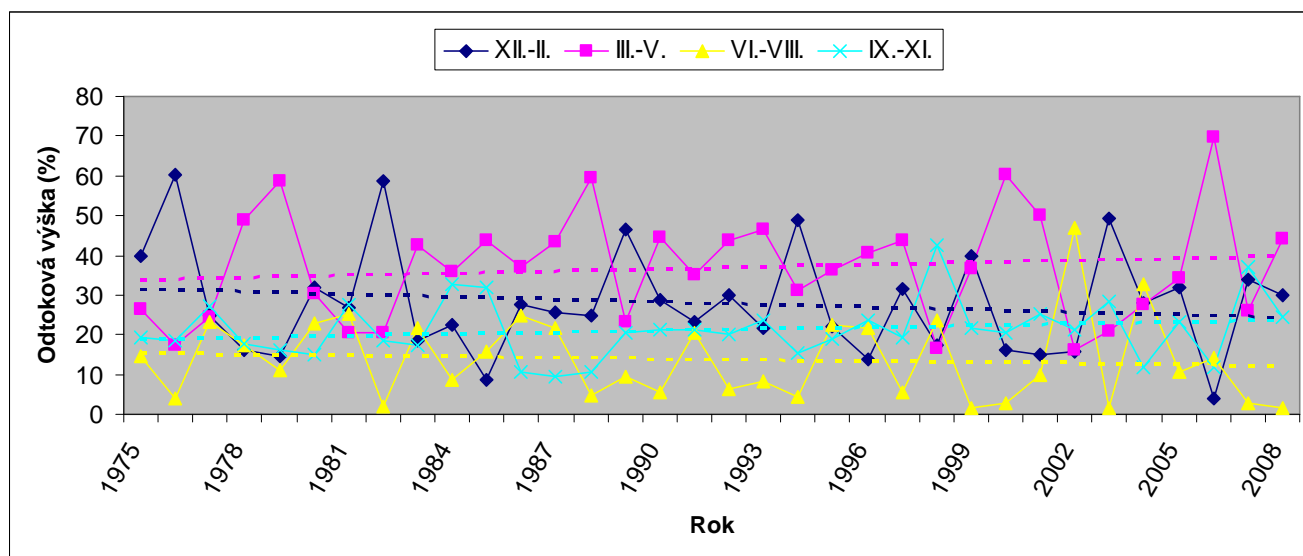
Graf č. 11: Trend ve vývoji odtoku podle ročních období (1975 – 2008), Lomnice – profil Ostrovec

Změny v rozložení odtoku během roku byly posuzovány na základě procentuálního zastoupení odtečené vody a rozložení průměrných průtoků v jednotlivých měsících a ročních obdobích. Charakteristickým trendem v povodí Lomnice (profil Ostrovec) je úbytek odtečené vody v zimním a letním období, naopak na jaře a na podzim podíl odtečené vody roste. Ve srovnání s analýzou odtoku provedenou v pramenných oblastech Otavy (Kliment 2007a) je situace v povodí Lomnice zcela odlišná. Obecně pramenné oblasti Otavy vykazují za poslední půlstoletí zřetelné navýšení podílu odtoku v zimních měsících a na druhé straně až na výjimky (srpen 2002) postupný úbytek odtoku v letních měsících (Kliment 2007a). Největší nárůst podílu na celoročním odtoku v povodí Lomnice vykazuje březen, hlavní úbytek připadá na prosinec. V pramenných oblastech Otavy největší nárůst podílu odtoku připadá na prosinec, ovšem největší úbytek je charakteristický pro červenec.

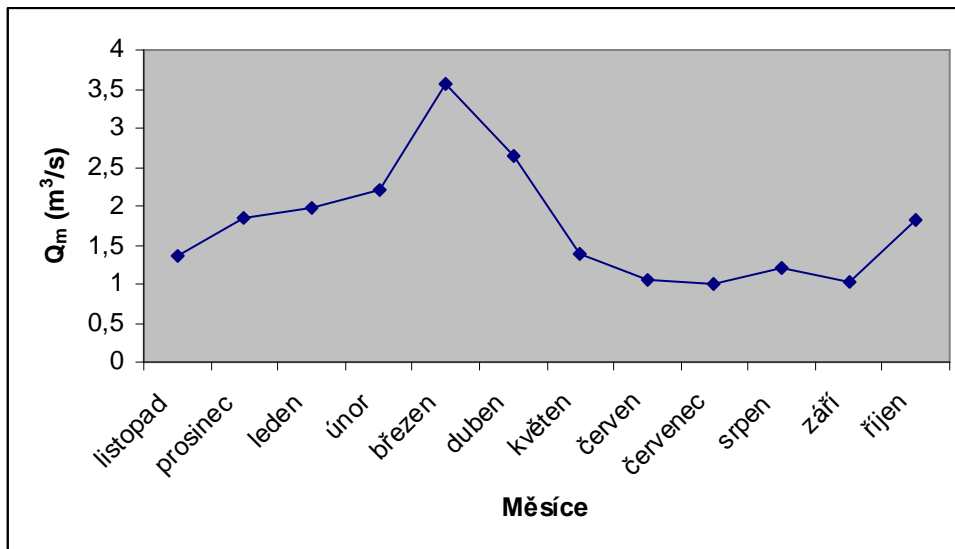
Graf č. 13: Dlouhodobý průměrný průtok v profilu Ostrovec (1975 – 2008)

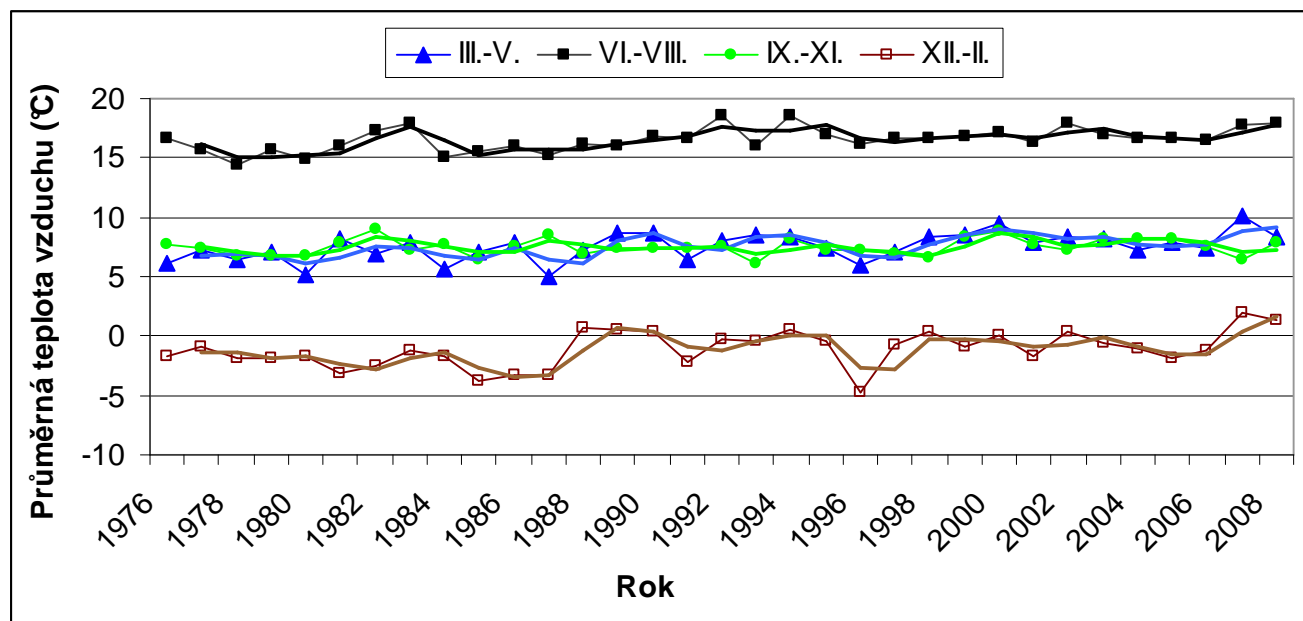
Graf č. 15: Chod průměrných ročních teplot vzduchu v jednotlivých ročních obdobích, stanice Kocelovice

Analyzovaná teplotní řada z Kocelovic čítá 32 let (1976 – 2008). Porovnáním průměru za období 1976 – 1991 a 1992 – 2008 byl zjištěn nárůst teploty vzduchu ze 7,2 °C na 8,9 °C. Přičemž nejvýraznější skok v nárůstu teploty nastal mezi lety 1996 a 2000, kdy teplota vzrostla z 6,2 °C na 8,8 °C (tzn. že rozdíl teplot činil 2,6 °C). Největší nárůst teploty vzduchu pozorujeme v lednu, únoru, dubnu a květnu. Situaci z hlediska chodu teplot v jednotlivých ročních obdobích přehledně ukazuje graf č. 15.

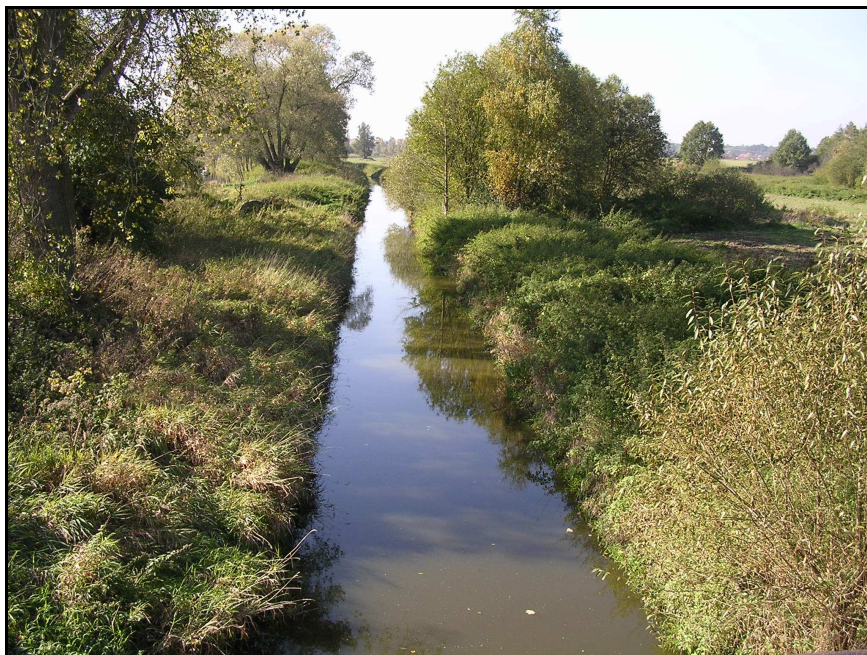
Obrázek č. 17: Napřímené koryto na toku Lomnici 2 km jižně od Blatné. (Foto: Bažatová 2007)

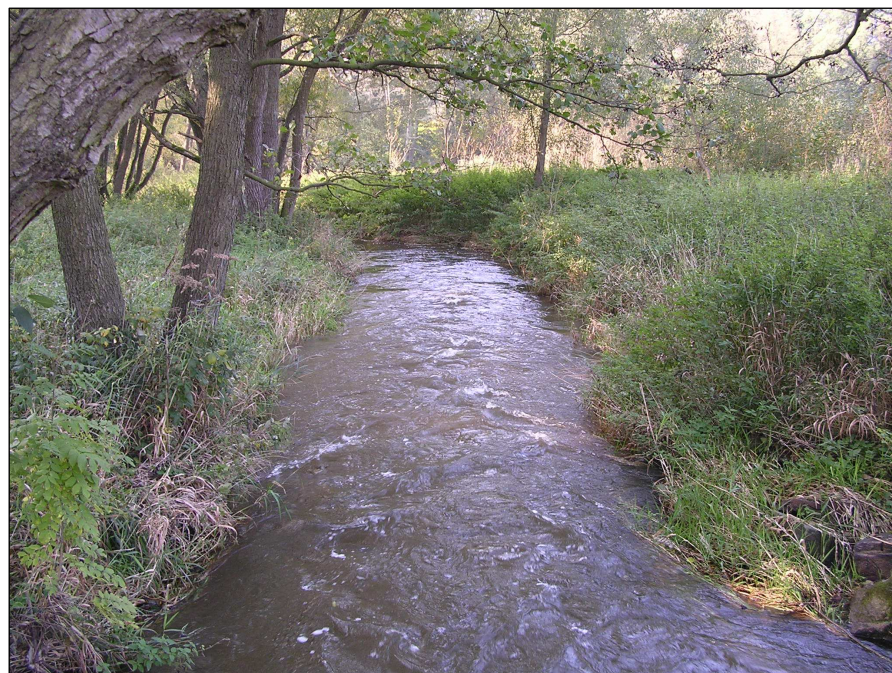
Obrázek č. 19: Přirozeně mělké a úzké přírodní koryto řeky Lomnice (Foto: Bažatová 2007)

Doplňkovým ukazatelem je variabilita šířky koryta. Ta udává maximální a minimální šířku koryta. Vysoká variabilita je typická pro neupravené a meandrující toky, kde jsou významné rozdíly v šířce koryta a tento poměr je zde více jak dvojnásobný. Poměr v rozmezí mezi 1,25 – 1,5 je hodnocen jako střední variabilita, kterou mají buď toky přírodní nebo již částečně upravené. Nízká a zejména žádná variabilita je typická pro antropogenně upravené toky (Langhammer 2007b). Variabilita šířky koryta je v případě Lomnice z 56 % nízká a z 21 % dokonce žádná, ovšem střední a vysoká variabilita také není zanedbatelná. Z hlediska délky toku se střední a vysoká variabilita nachází na 13,6 kilometrech.

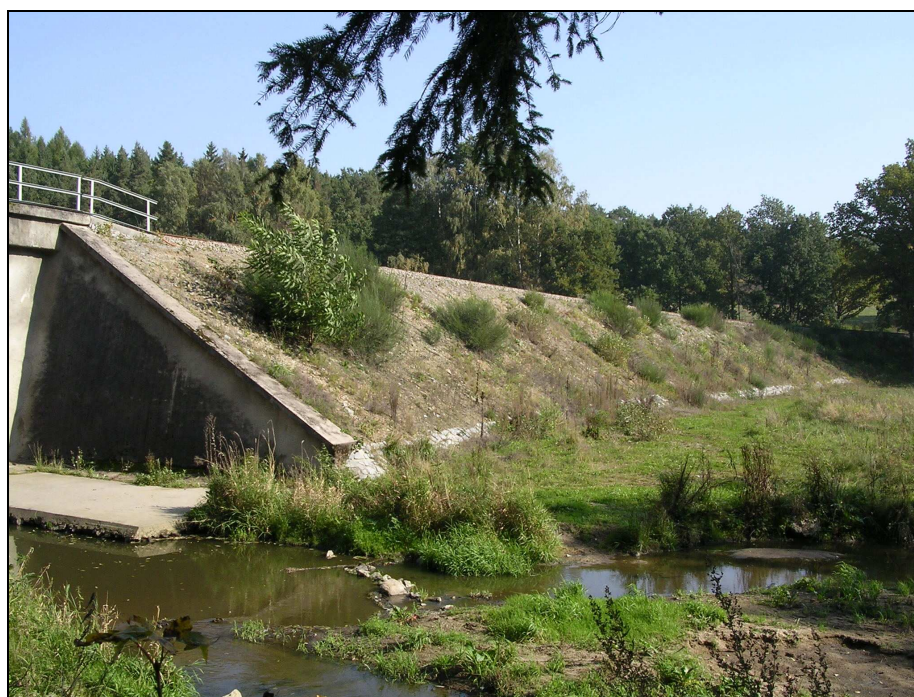
Obrázek č. 27: Násyp železniční tratě napříč údolní nivou (1,3 km jižně od Lnář)
(Foto: Bažatová 2007)

železnice protíná chráněnou oblast Vystrkov, na horním toku železnice nevede). V mnoha případech, které dokazuje povodeň 2002, jsou tyto stavby překážkou v proudění vody při vyšších průtocích. Při povodni 2002 bylo mnoho komunikací, jejich náspů i špatně dimenzovaných mostů zničeno. Mosty, které byly při povodni 2002 významně poničeny jsou: most na silnici č. 174 vedoucí do Lnář, silniční most u Lnářského zámku, železniční most na trati Lnáře – Blatná, silniční most v Tchořovicích, Nohavický most v Blatné, most na silnici č. 175 v Blatné, silniční most v Miroticích a Mladým Smolivci. Protipovodňové hráze se v této oblasti nenacházejí. Ovšem k protržení hrází rybníků došlo při povodni 2002 v hojné míře (viz. kapitola 2.2.1.).

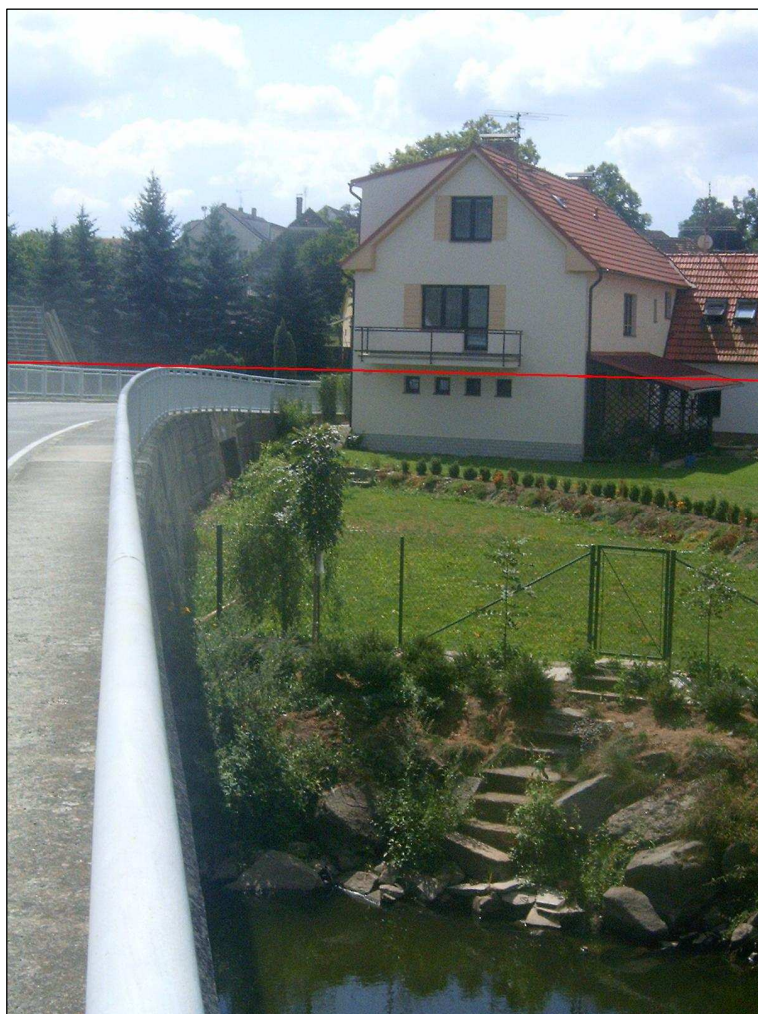
Obrázek č. 29 : Nově rekonstruovaný dům v obci Dolní Ostrovec. Červená linie ukazuje výši vody při povodni 2002 – dle povodňové značky (Foto: Bažatová 2007)

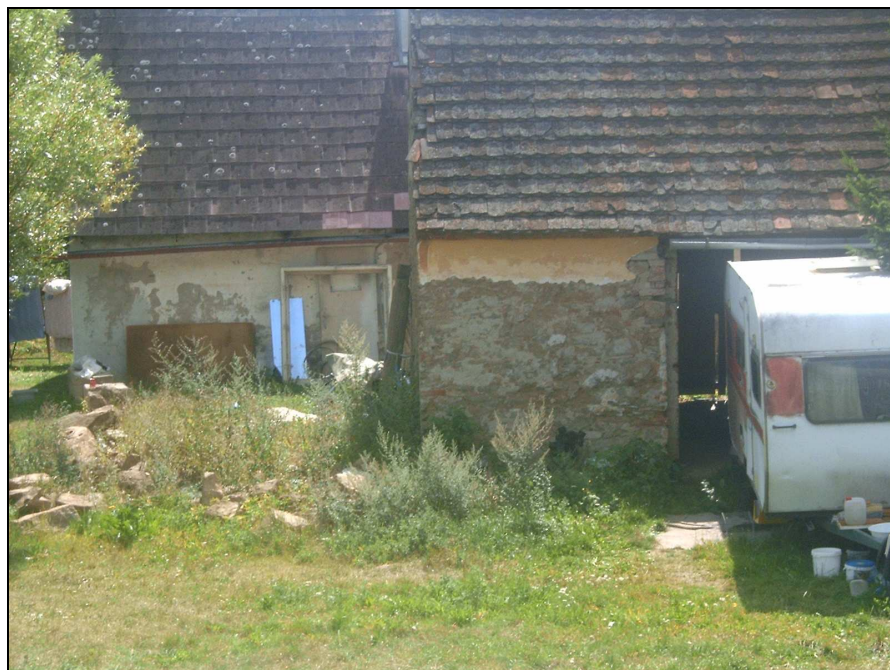
Obrázek č. 30: Nepřímý indikátor – stopy po povodni na budově v obci Dolní Ostrovec (Foto: Bažatová 2007)

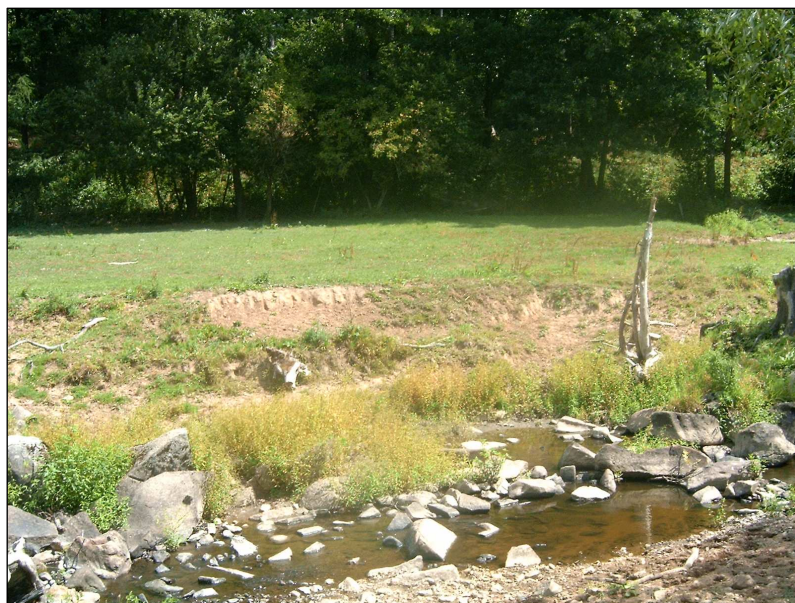
Obrázek č. 33: Břehová nátrž u obce Dolní Ostrovec (Foto: Bažatová 2008)

nachází v oblastech chráněných – Třemšín, Vystřkov, V obouch) je velice obtížné rozeznat přirozeně erodované břehy koryta od břehových nátrží a lze je velmi těžko kvantifikovat. V přírodních oblastech má důležitý vliv na projevy eroze vegetační pokryv. Velká část těchto neupravených úseků je ponechána přirozené sukcesi, kde často neexistuje souvislý bylinný pokryv, respektive existuje pouze sezónně. V takových částech se projevuje výrazněji stružková eroze, než v místech, kde probíhá extenzivní zemědělství (kosení a pastva) a díky tomuto zde existuje trvalý travní porost.
