**Ekomorfologický průzkum vodních toků
v chráněných oblastech- aplikace na povodí Klíčavy**

Diplomová práce

Věra Šilhánová

Praha 2009

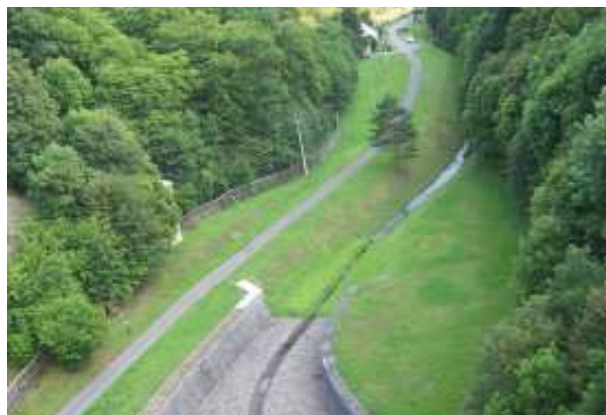
Foto 5: Úsek pod hrází údolní nádrže, IV. ES

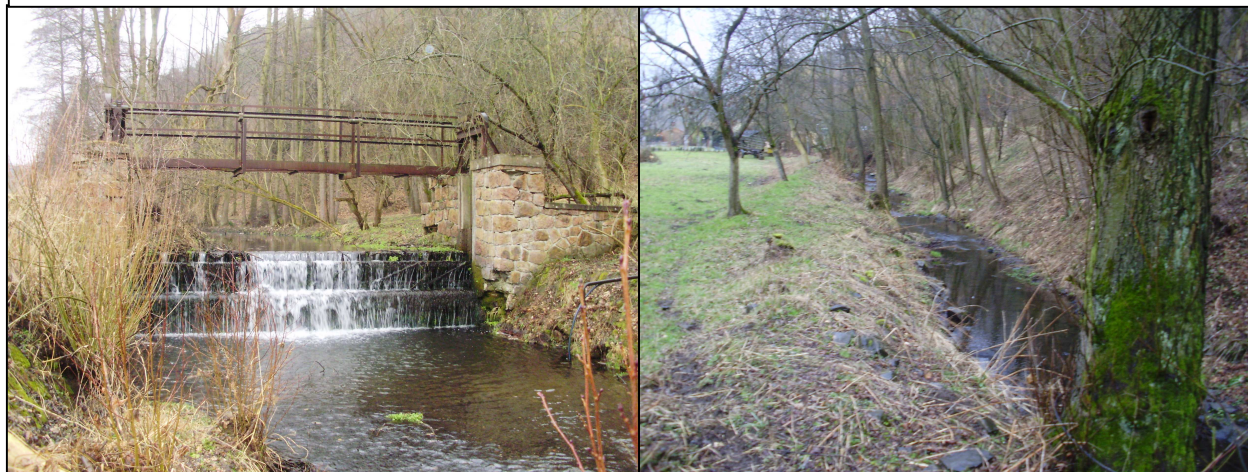
Foto 24, 25: K34 – jez před obcí Zbečno, K32 – řeka Klíčava pod přehradou

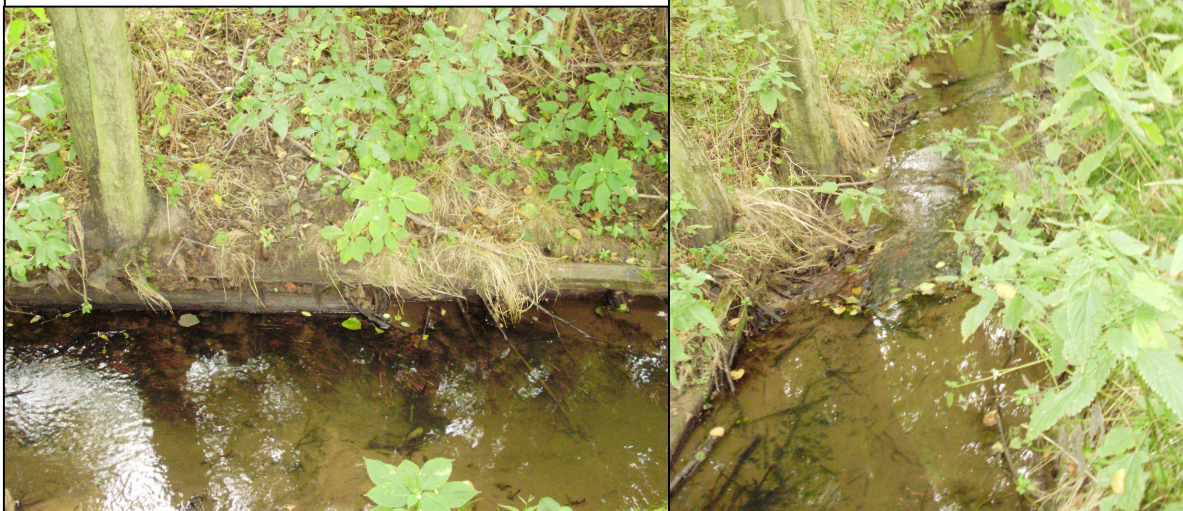
Foto 26, 27: Úseky K09, K10 - Napřímený, zahloubený tok Klíčavy, zpevněný kulatinou, příbřežní zónu tvoří neprostupná bujná vegetace, niva je zemědělsky využívána

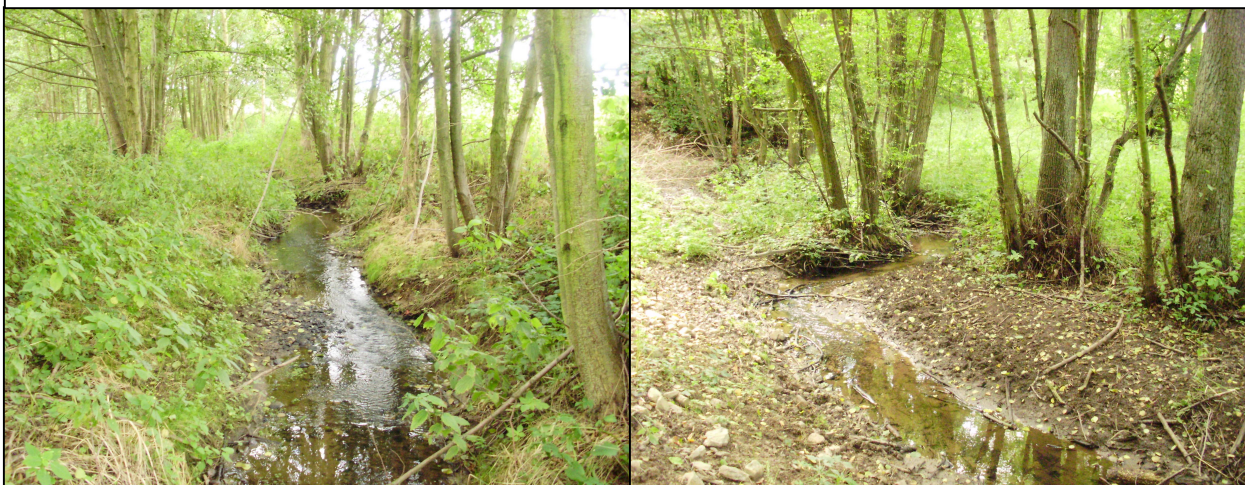
Foto 28, 29: Vlevo - první fáze rozvlnění toku po vyjmutí opevňujících kulatin, vpravo - vytvoření větších zákrutů po delší době

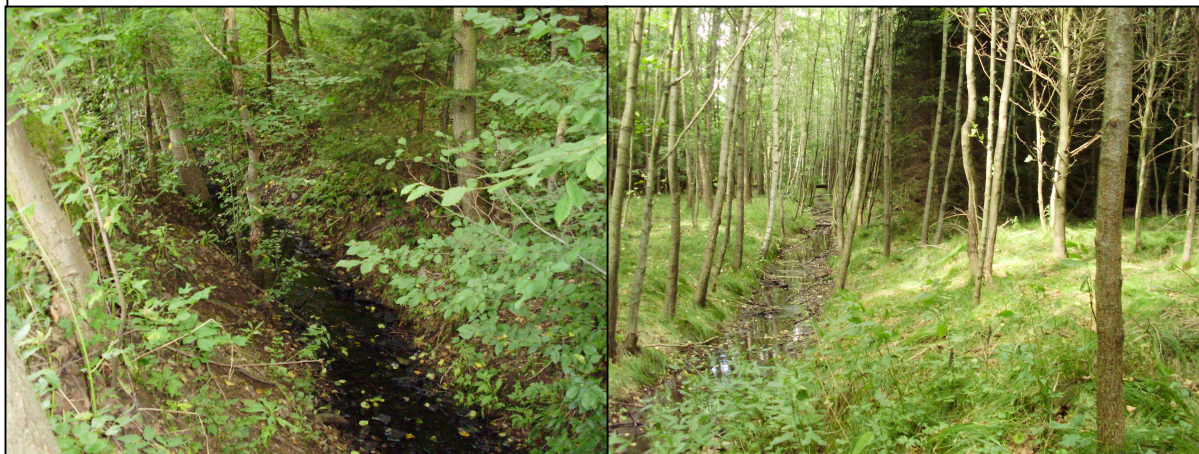
Foto 30, 31: Vlevo úsek P07, významné zahloubení toku pro odvodnění nivy, vpravo úsek P04, napříměný úsek s příčnými hrázemi v toku

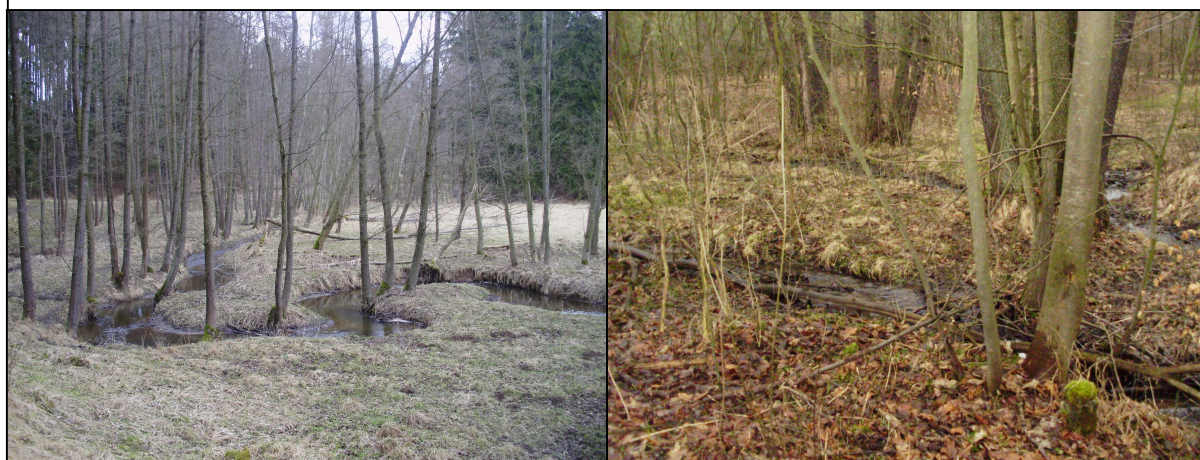
Foto 32, 33: Vlevo Klíčava K22 (1.HMC), tvoří výrazné meandry, obklopené měkkým luhem, vpravo Lánský potok L01 (1.HMC)

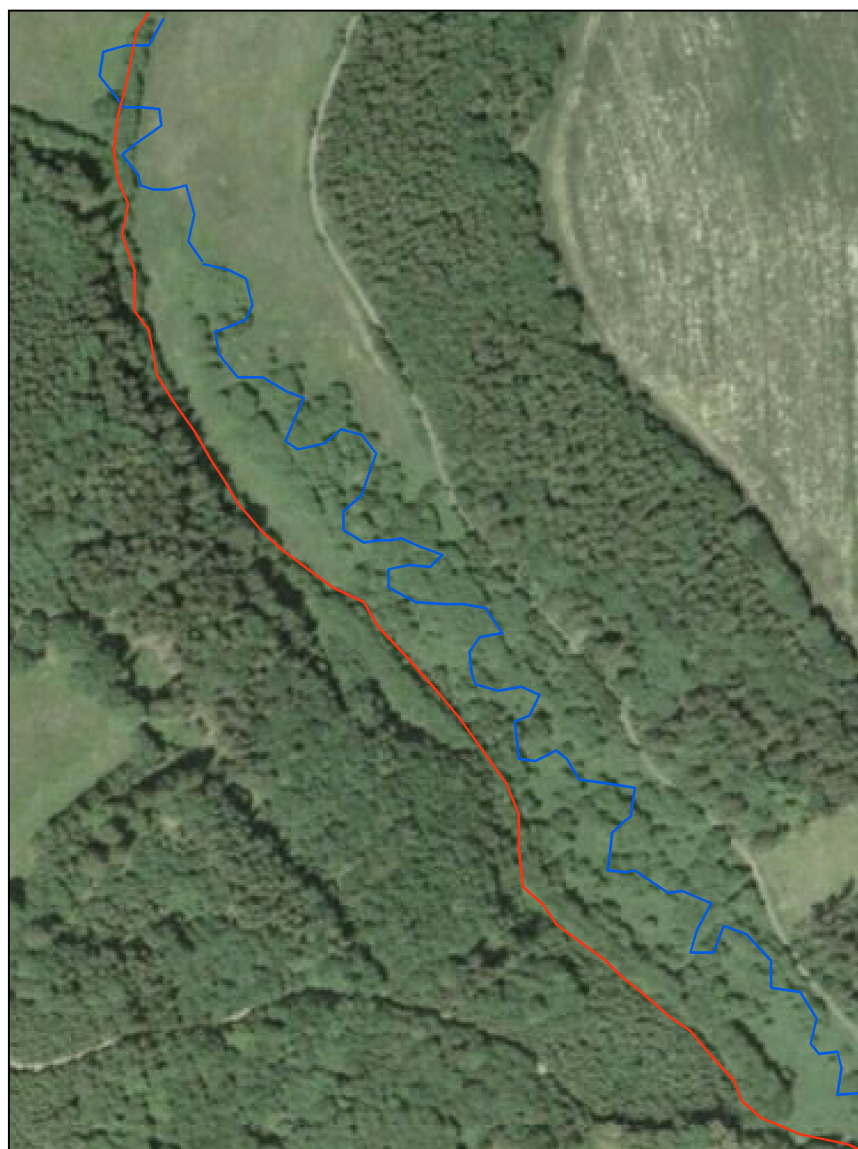
Obrázek 5: Úseky P08, P07 (0,5 až 1,5 říčního km). Znáznornění dnešní trasy koryta (červená linie) a původní trasy koryta (modrá linie), která byla odhadnuta pomocí zbytků původní vegetace, která je patrná i z leteckého snímku a po terénním průzkumu. Dnes je tok hodnocen 5.HMC (podle RHS). Současné koryto je výrazně napřímené, zahloubené a vedené při okraji nivy.

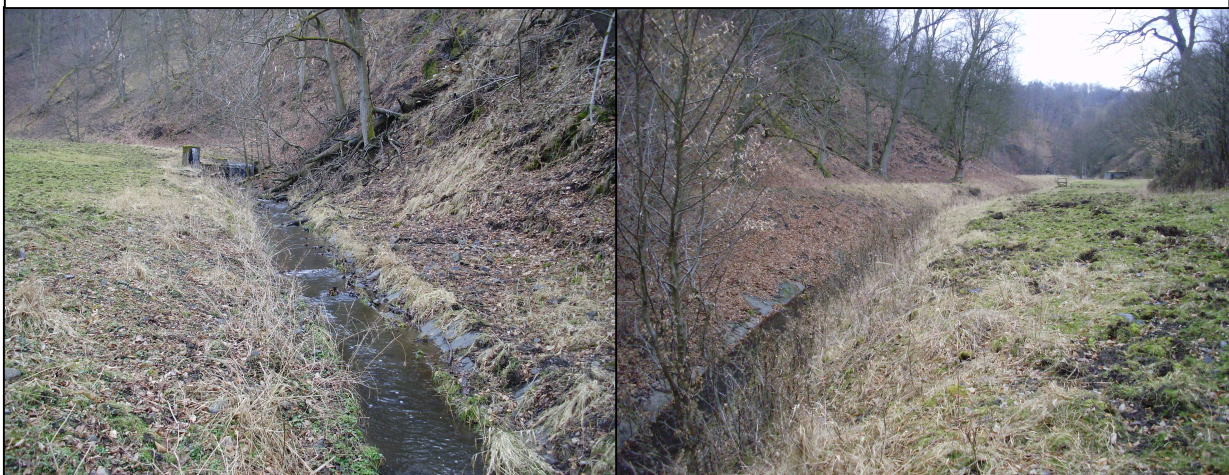
Foto 34, 35: Úsek L07 (5. HMC) - 2,3 až 2,8 říčního km. Podoba výchozího stavu, koryto je svedeno k okraji nivy a zpevněno dno i břehy do miskovitého tvaru

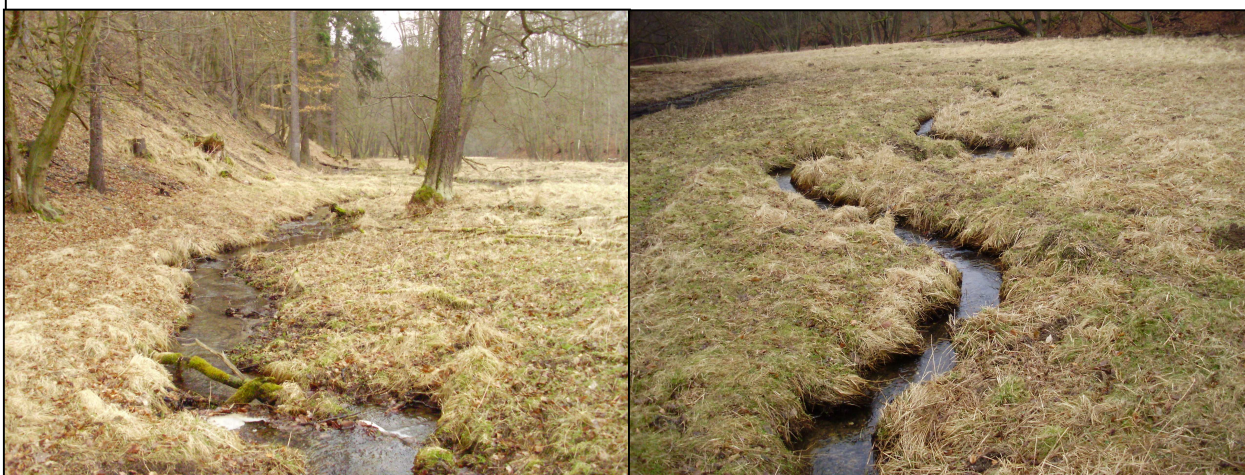
Foto 36, 37: Referenční lokality pro úsek L0. Vpravo - úsek L03 (1.HMC) a vlevo - úsek L04 (1.HMC).

Jako referenční lokalita pro úpravu prvních 300 metrů úseku L07, byly vybrány úseky na prvním luhu L03 a L04.
