SKALNÍ ŘÍCENÍ V LOKALITĚ HRADU JESTŘEBÍ

ROCKFALLS IN THE JESTŘEBÍ CASTLE AREA

Bakalářská práce

Helena KAŇKOVÁ

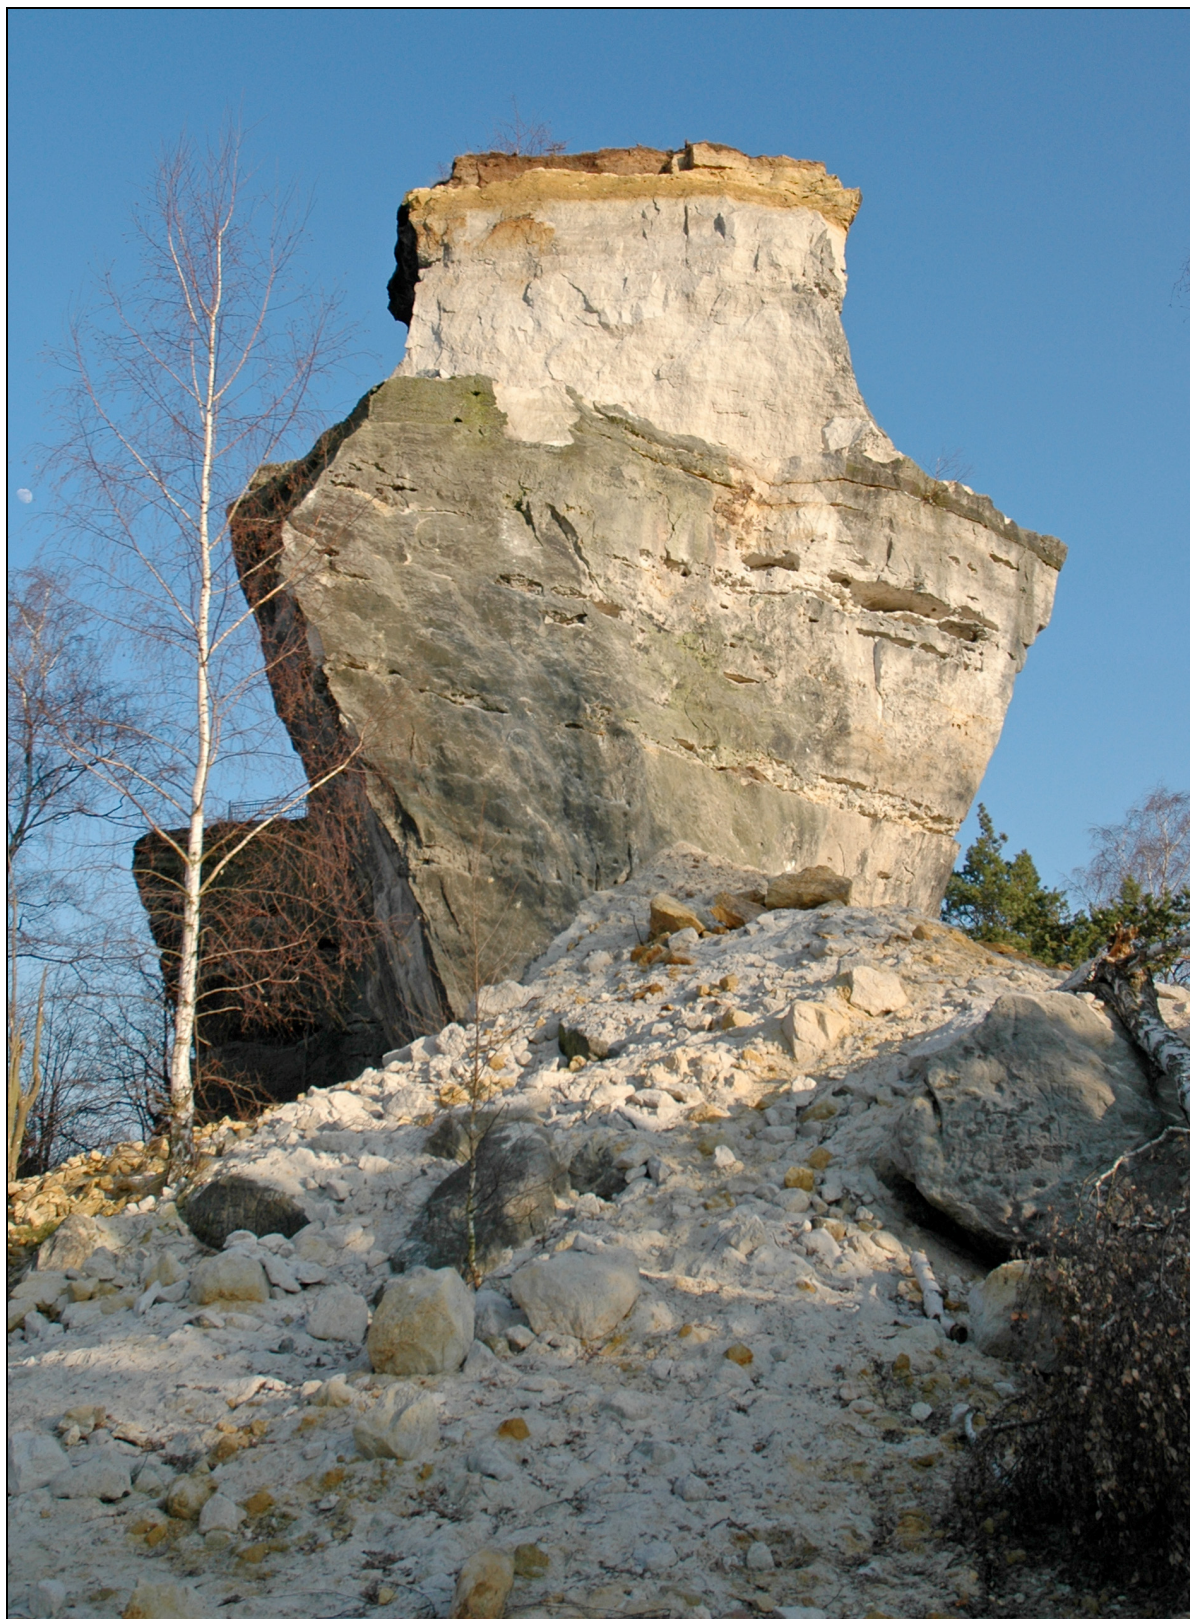
Obr. 5 – Západní masiv. Čelní pohled na odlučnou plochu skalního říčení ze dne 1. 10. 2009.

K poslednímu významnému skalnímu řízení, které je předmětem terénního výzkumu této práce, došlo 1. 10. 2009 před čtvrtou hodinou odpoledne. Ze západní stěny západního (vyššího) skalního masivu se v celé šířce stěny v prostoru mezi dolním a horním plató oddělil 1-3 m silný blok. Řízení postihlo i poslední 3 zuby hradního cimbuří na okraji horního plató a hradní vrch tak přišel o známou siluetu (obr. 25, 26). V následujících dnech došlo k opadu několika dalších uvolněných balvanů o menších rozměrech.

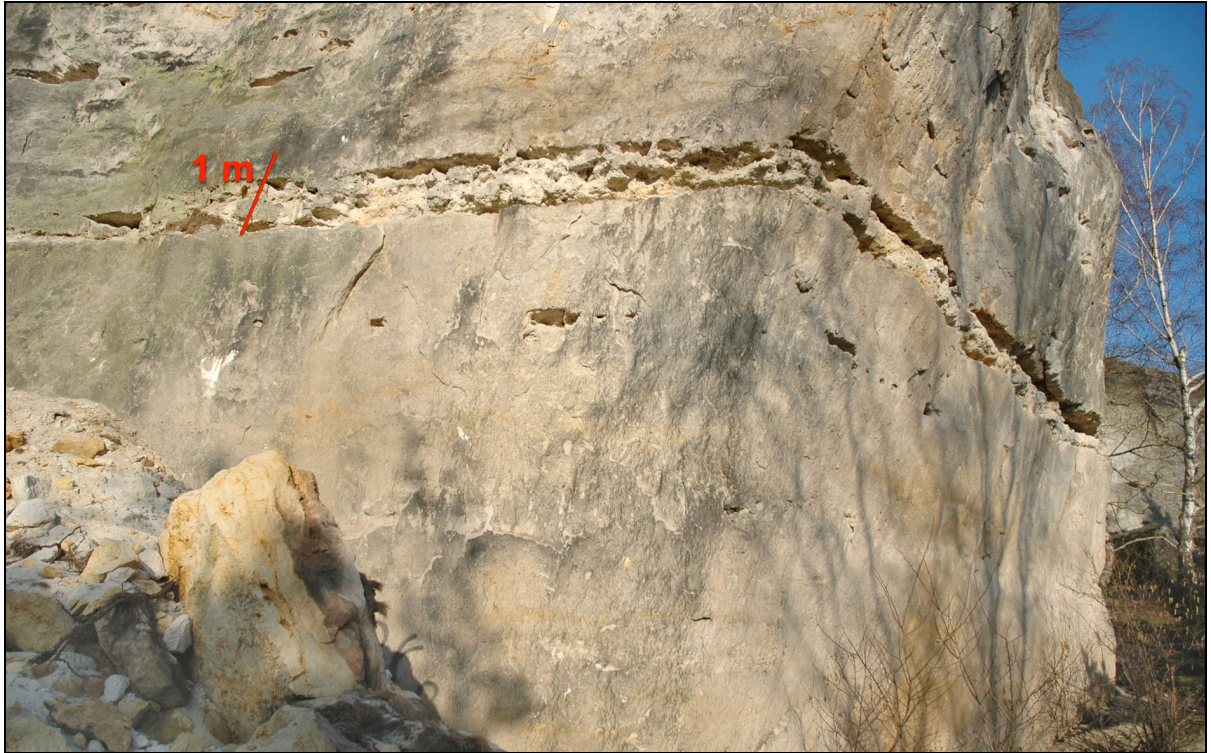
Obr. 16 – Horizontální spára v úrovni slepencové polohy. Čelní stěna západního masivu, pohled od západu.

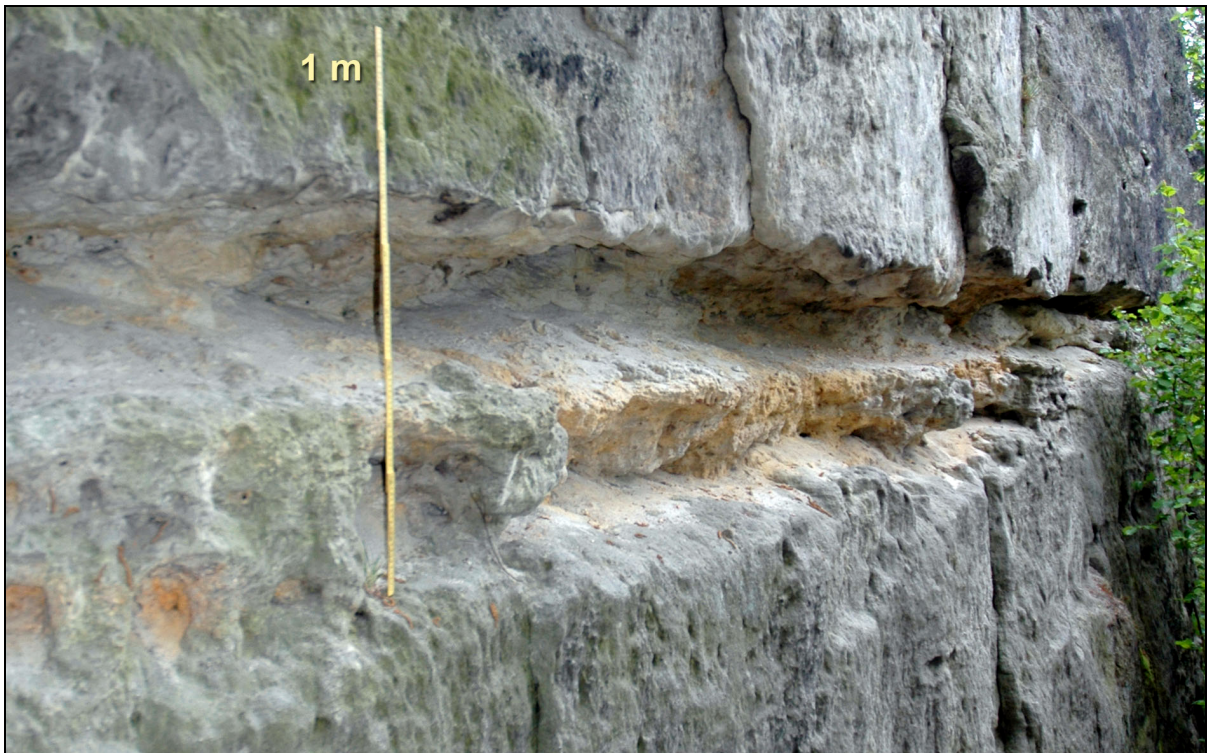
Obr. 17 – Horizontální spára v úrovni slepencové polohy – detail. Jižní stěna východního masivu.

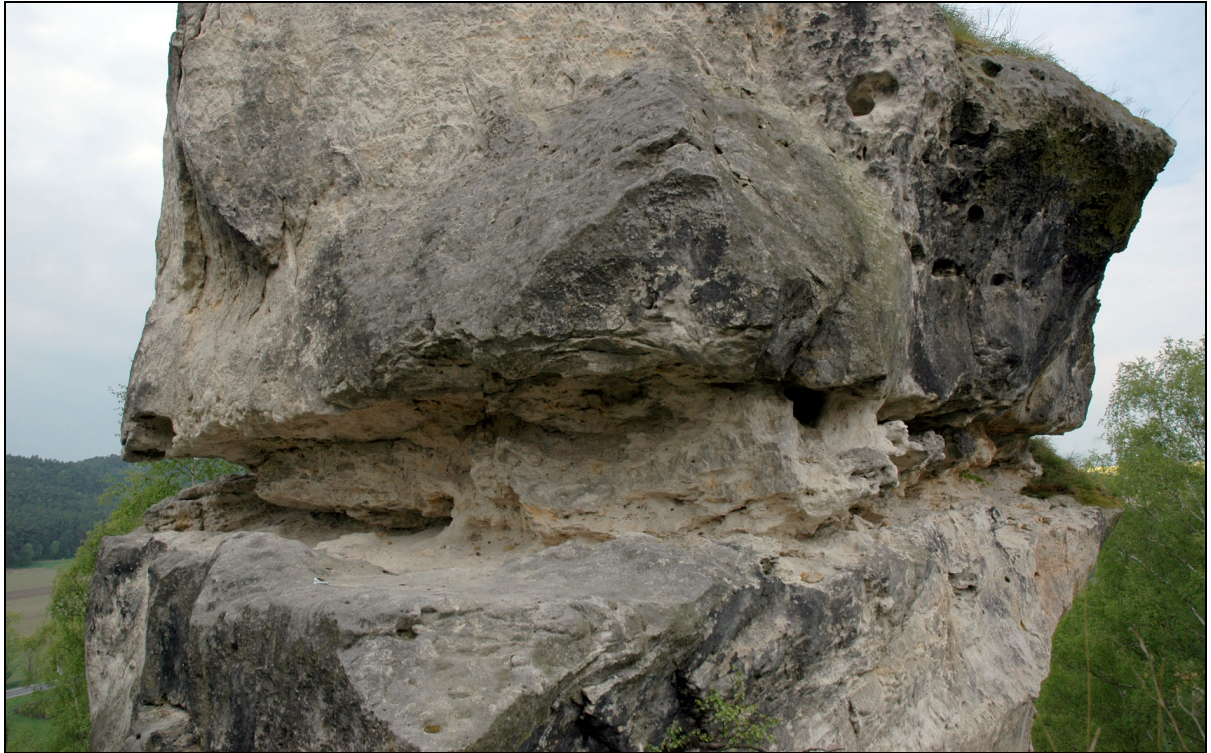
Obr. 18 – Skalní římsa v úrovni dolního platá. Západní masiv, pohled od východu.

Dlouhodobé procesy fyzikálního zvětrávání různou měrou rozrušují jednotlivé části odhaleného skalního povrchu. Nejméně odolné jsou vůči nim vrstvy ve výše uvedených úrovních litologického kontrastu (slepencové polohy) a v silně bioturbovaných polohách. Na dalším rozrušování spár a drobných konkávních tvarů na povrchu pískovce se mohou podílet některé druhy hmyzu. Mikuláš (1997, 2002) popsal z jestřebské skály řadu taxonů, které bioerozi způsobují (např. solitérní včely hedvábnice, mravenci), nebo vzniklé tvary druhotně využívají (pavouci, brouci).

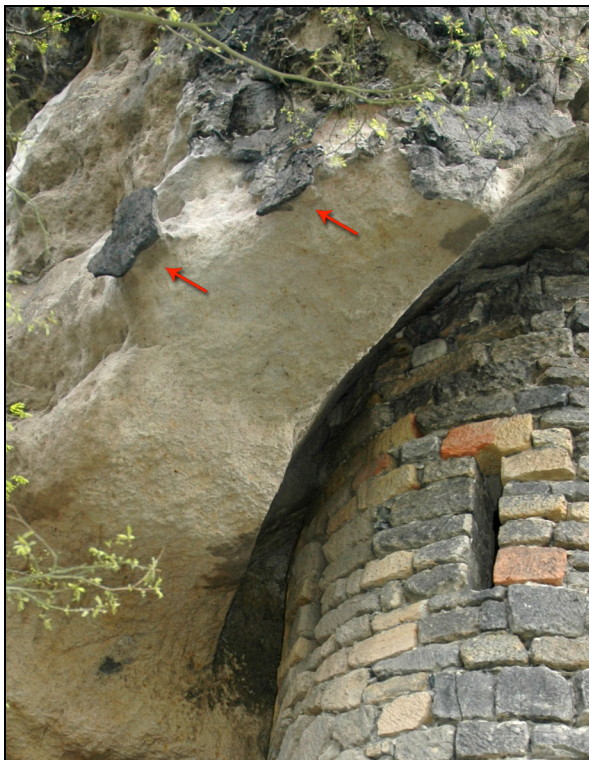
Obr. 19, 20 – Solné skalní kůry nad schodištěm východního masivu.

Dále na povrch pískovce působí solné (chemické) zvětrávání, při kterém dochází ke krystalizaci solí na povrchu nebo mělce pod povrchem pískovce. Vznikají tak několik centimetrů silné skalní kůry, kopírující povrch skalní stěny (obr. 19, 20). V pojivu těchto kůr byl stanoven kaolinit (původní matrix pískovce) a sádrovec, který v našich podmínkách běžně krystalizuje v pískovcových skalních kůrách při odpařování pórových vod obsahujících vápník z vylouženého karbonátového tmelu v pískovci a síru z atmosférického SO₂ (Schweigstillová et al. 2009).

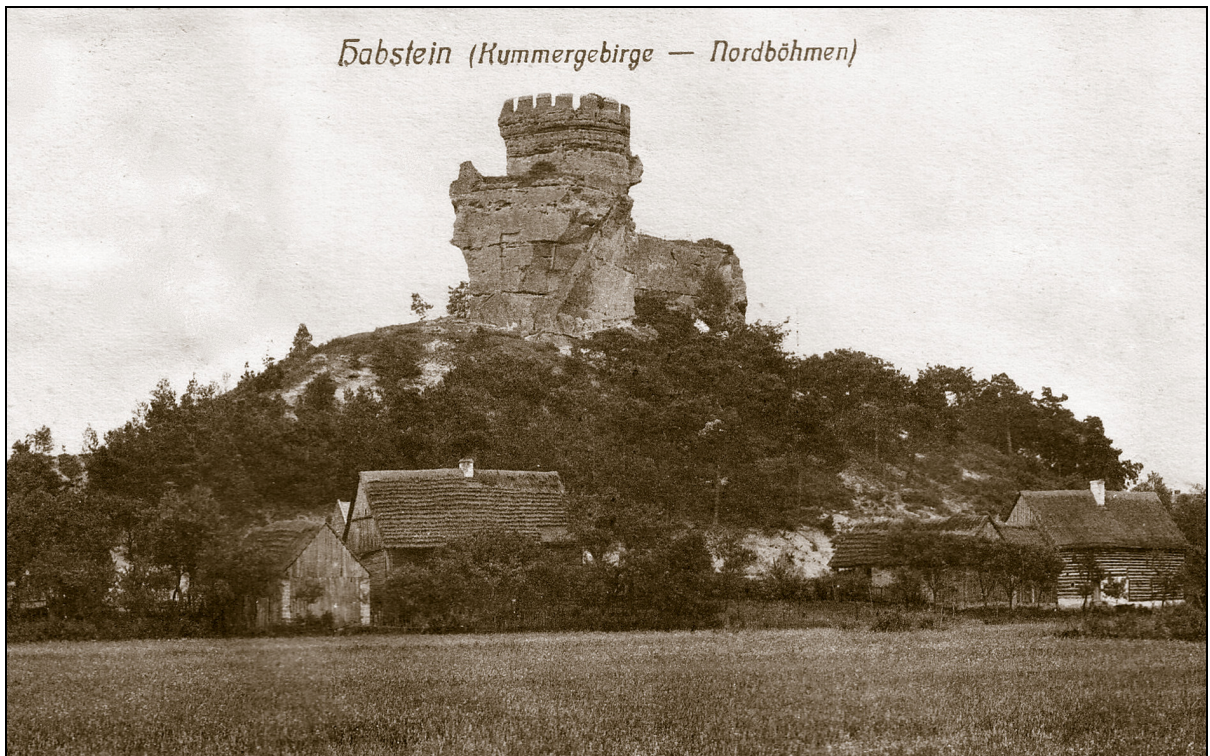
Obr. 22 – Stav hradního vrchu mezi lety 1913 a 1922. Pohled od jihozápadu. Výřez pohlednice odeslané 24. 5. 1925.

V rámci romantické úpravy hradní zříceniny v 50. letech 19. století bylo na dolním plató zřízeno pohostinství s altány a rovnou plochou pro tanec, ve sklípku na patě skály byl otevřen vinný šenk (Klapper 1895). Tento stav však neměl dlouhého trvání. Velké skalní řícení z února 1868 postihlo východní stěnu západního, tedy vyššího, skalního masivu v místě křížení puklin oddělujících oba masivy (obr. 21). Tato událost učinila hradní skálu nepřístupnou až do roku 1897, kdy bylo jestřebským hasičským spolkem vybudováno nové dřevěné schodiště, vedené vnitřkem hradní studny na východní straně kopce (Klapper 1898). Po uvolnění skalních bloků na jihozápadní patě skalního výchozu na podzim 1913 se stal už samotný přístup ke skále nebezpečným. Jak ukazují dobové pohlednice, předsunutý ostroh vyššího skalního masivu přitom získal podobu vysokého převisu a jeho další vývoj tak byl pouze otázkou času (obr. 22). K podstatnému řícení pak došlo na závěr deštivého léta, 10. 10. 1922, kdy odpadla celá jihozápadní a západní stěna vyššího skalního masivu. Část poprsní zdi na horním plató se přitom ocitla bez opory a hrozila dalším řícením (obr. 23). Na stejném místě pak došlo k dalšímu opadu jihozápadní stěny v roce 1924, 1936 a v 80. letech 20. století (obr. 24).

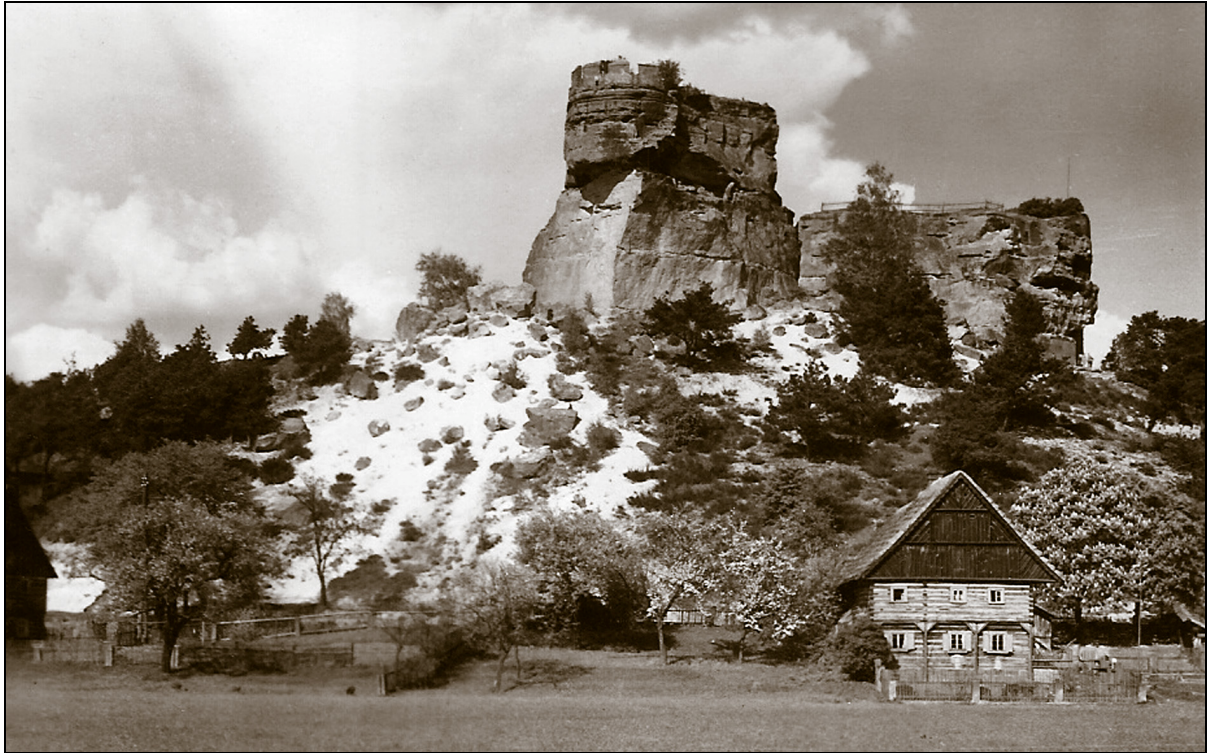
Obr. 23 – Stav hradního vrchu mezi lety 1922 a 1936. Pohled od jihuozápadu. Výřez pohlednice, datum odeslání nečitelné. Jiná pohlednice s téměř stejným záběrem nese datum odeslání 19. června 1935.

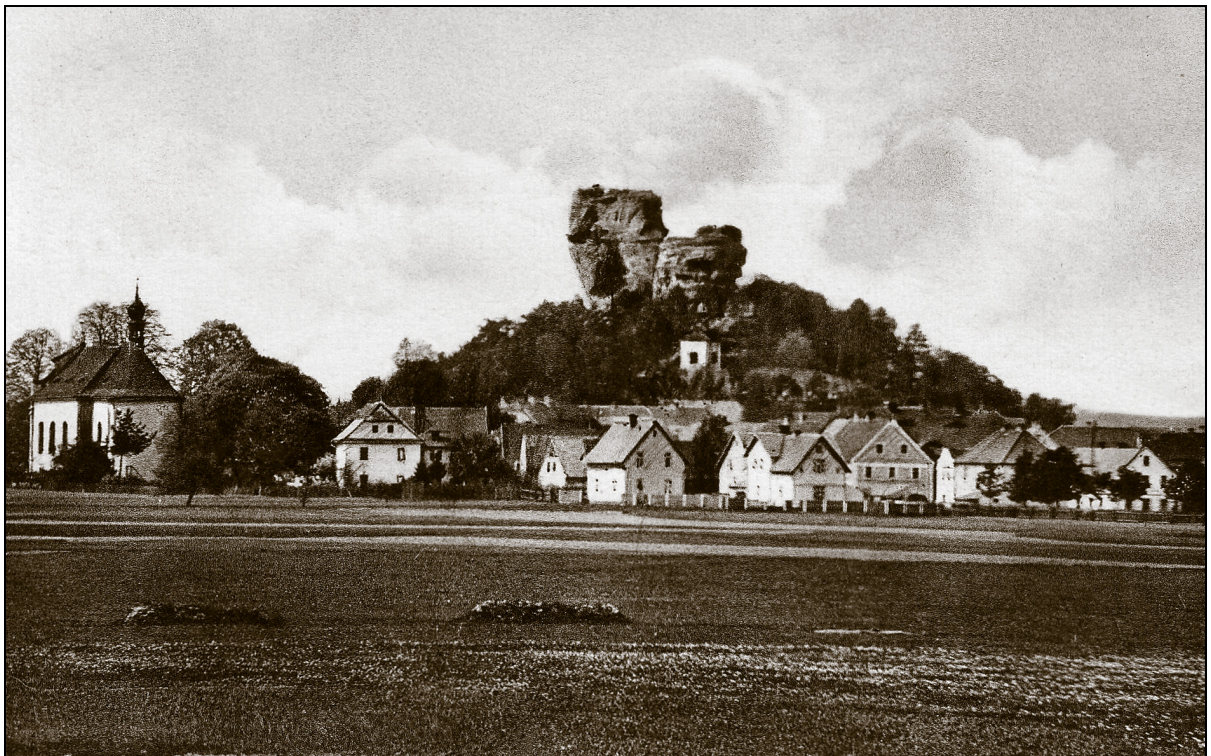
Obr. 24 – Stav hradního vrchu po roce 1936. Pohled od jihu. Výřez pohlednice z roku 1938.

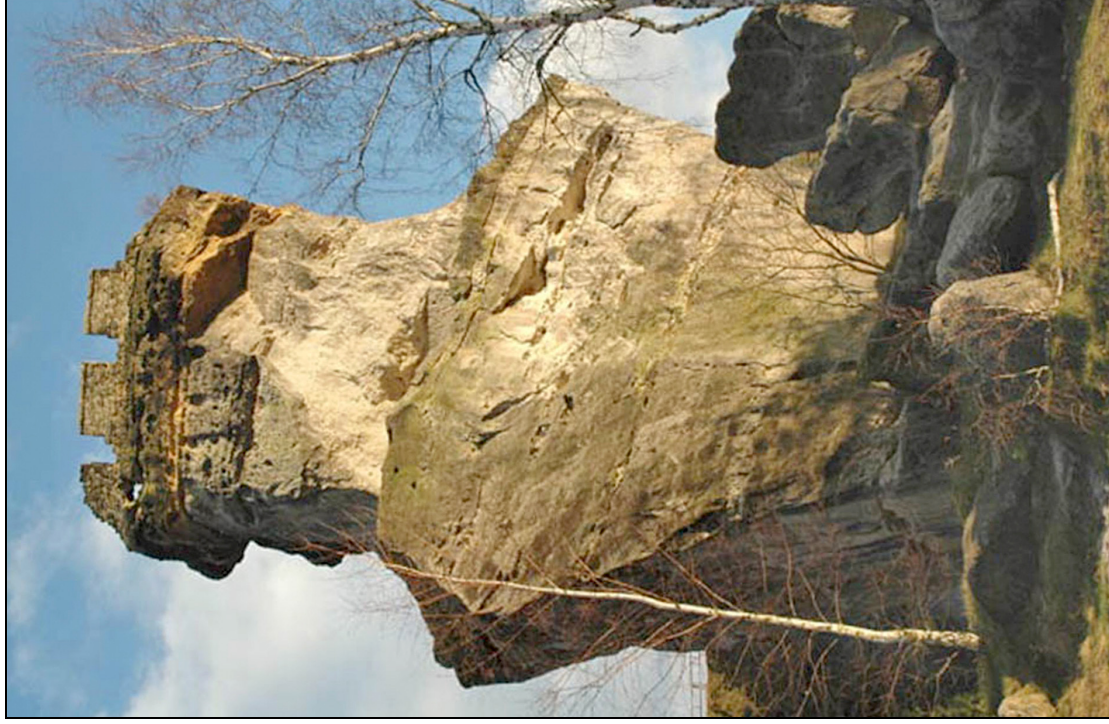
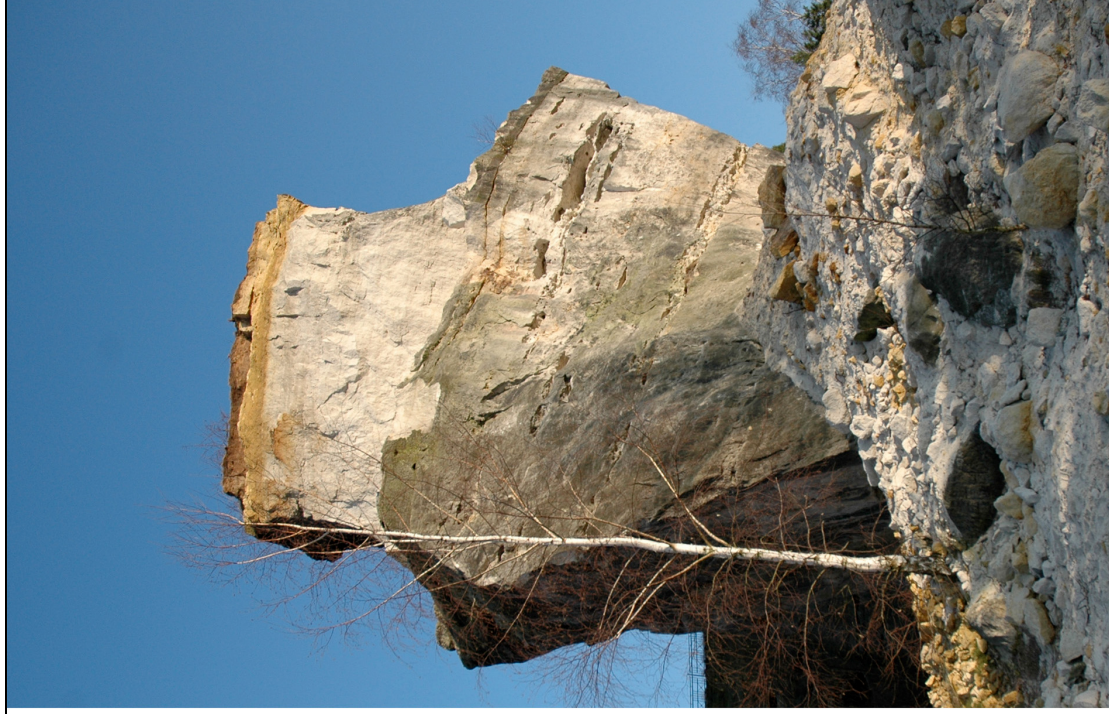
Obr. 25, 26 – Srovnání siluety západního masivu. Pohled od západu. Vlevo před skalním říčním dle 1. 10. 2009, vpravo po skalním říční a sanaci 31. 10. 2009. Foto J. Adamovič (vlevo) a H. Kaňková (vpravo).

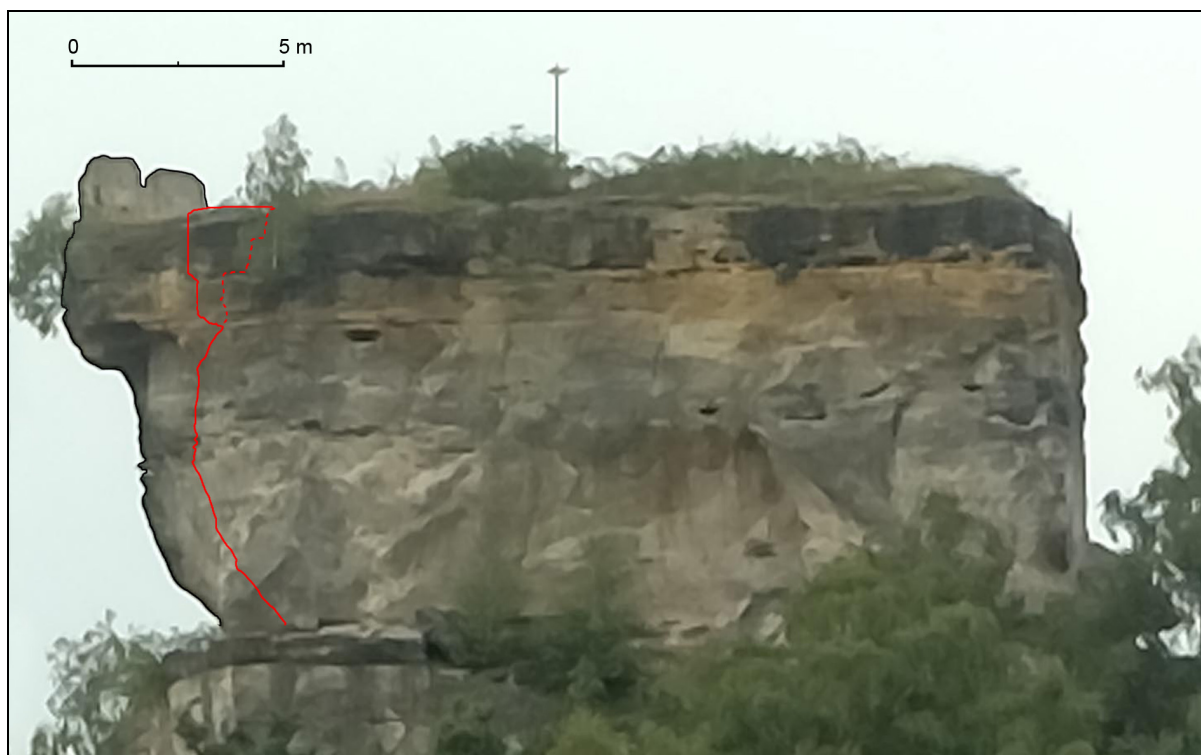
Obr. 27 – Silueta vrcholu západního masivu před skalním řícením dne 1. 10. 2009, pohled od jihu. Červená linie – stav po řícení 1. 10. 2009, červená přerušovaná linie – stav po sanaci 31. 10. 2009. Foto J. Adamovič, upraveno.

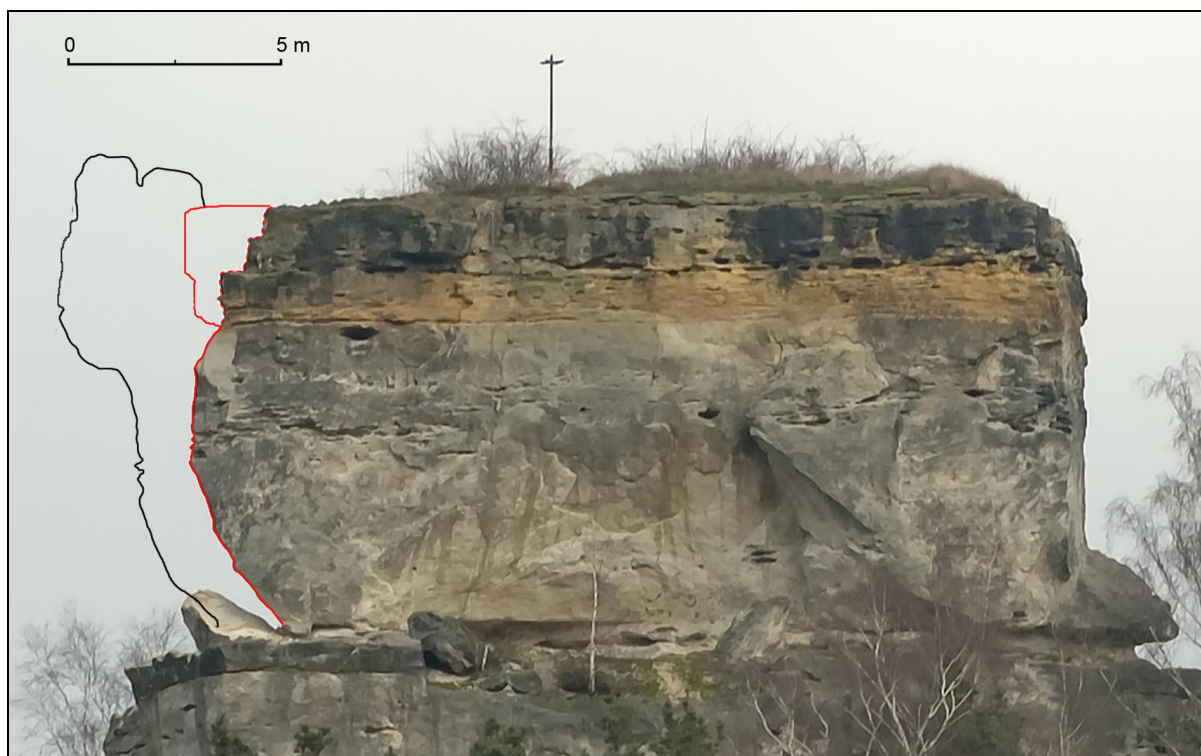
Obr. 28 – Silueta vrcholu západního masivu po skalním řícení a sanaci dne 31. 10. 2009, pohled od jihu. Černá linie – stav před 1. 10. 2009, červená linie – stav po řícení 1. 10. 2009.
