Problematika ražby dálničních tunelů v Českém středohoří

(Tunnelling in České Středohoří)

Bakalářská práce

Vojtěch Rychnovský

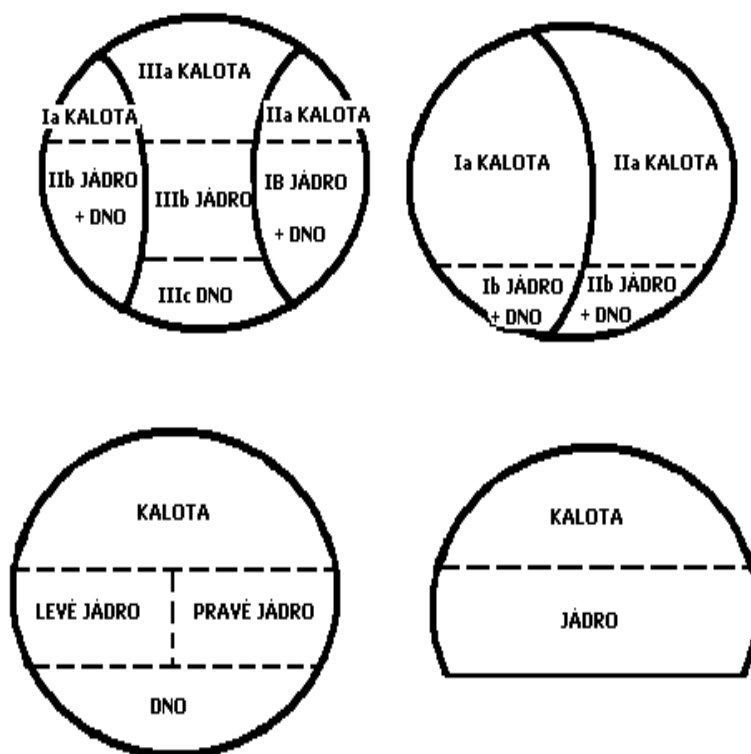
Obr.2 Svislé a podélné členění výrubu (Aldorf a kol., 2006)

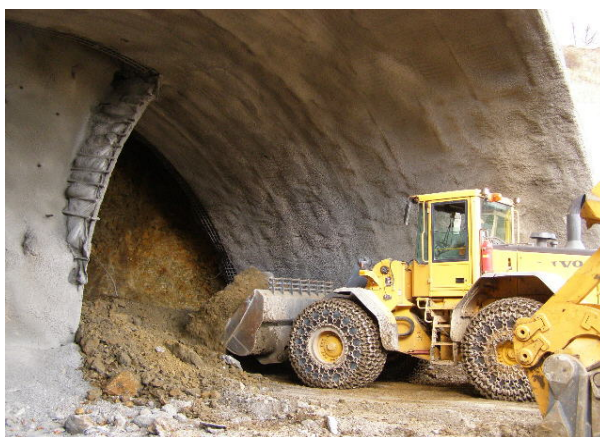
Obr.4 Členěná kalota prackovického tunelu (Hilar et al., 2010)

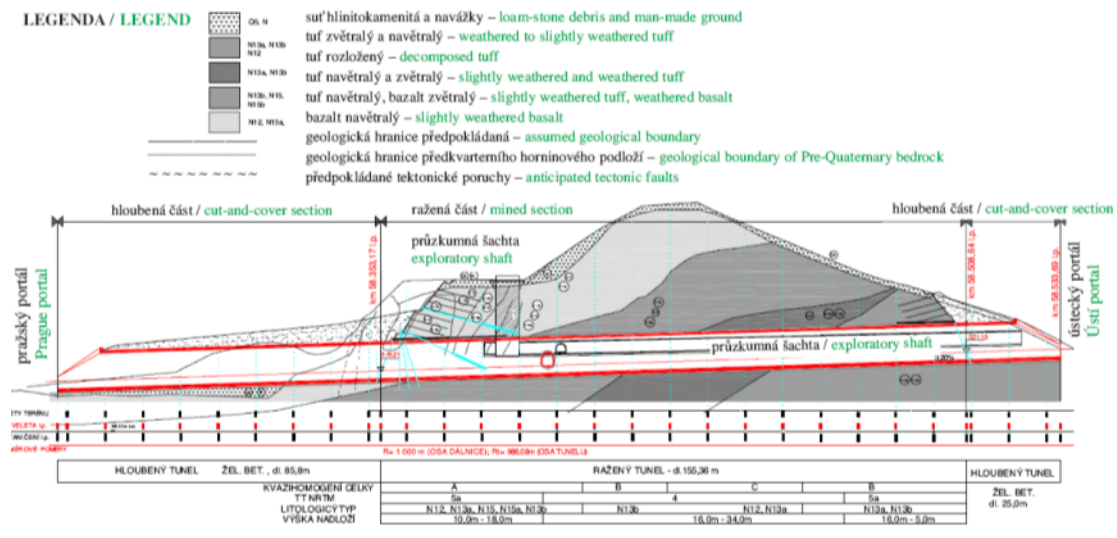
Obr.5 Geologický řez prackovickým tunelem (Svoboda a Novosad, 2008)

Prackovickým tunelem byl zhotoven podélný geologický řez (obr.5) a jeho příslušné litologické typy jsou popsány na str. 19 (viz odstavec 4.4).

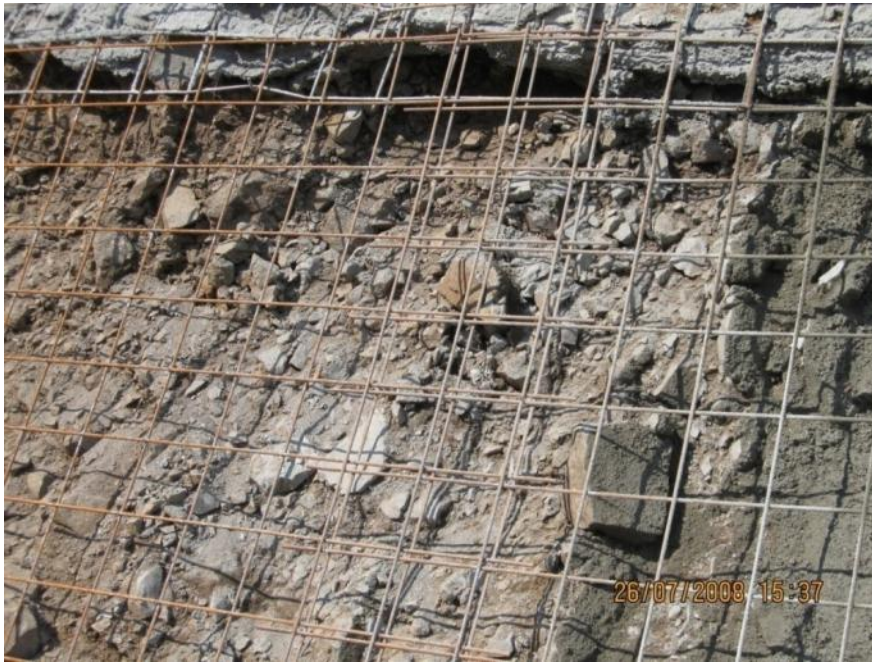
Obr.9 Zvětralé tufy a bazalty zastižené při hloubení portálu (Barták a Čejka, 2010)

Všechny průzkumné předpoklady byly potvrzeny při hloubení jednotlivých etáží v oblasti pražského portálu. Geologická stavba masivu je mimořádně komplikovaná, ať už z hlediska pyroklastického charakteru hornin tak také z ovlivnění masivu těžbou lomu. Nepříznivé stabilitní vlastnosti a úlomkovitá rozpadavost poloh zvětralých tufů a bazaltů (obr.9) nutně vyžadovaly v oblasti portálu zajištění, které tvoří tížná zeď vytvořena soustavou kotevních trnů (hřebů) v kombinaci s plošnou skořepinou ze stříkaného betonu vyztuženou svařovanými sítěmi na svahu portálové stěny. Zajištění je doplněno pramencovými kotvami, a to ve dvou úrovních (obr.10). Povrchová napětí, která vznikala při postupném odtěžování části svahů se za pomoci hřebíků (ukotvených do skořepiny stříkaných betonů) přenáší do hlubších partií masivu. S ohledem na velmi špatné geologické podmínky bylo nutné provést zkušební pole. Po vyhodnocení zkoušek bylo rozhodnuto, že hřebíky (tyčové kotvy) nebude možno spolehlivě všude zajistit a tak bylo potřeba proinjektovat zejména 1. etáž pomocí tryskové injektáže. Teprve do sanovaného prostředí bylo možné osadit tyčové kotvy a aktivovat je cementovou zálivkou. (Barták a Čejka, 2010)

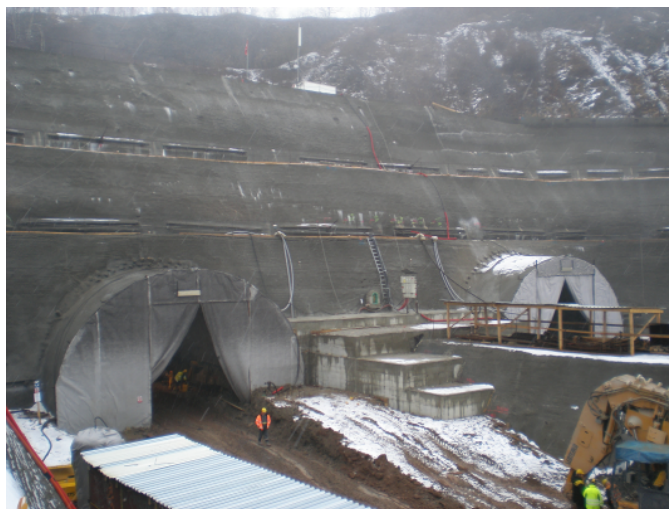
Obr.11 Mikropilotový deštník (Hilar et al., 2010)

Před vlastní ražbou tunelových trub bylo nutné provést další stabilizační opatření, to bylo provedeno pomocí dvojitého mikropilotového deštníku (obr.11) nad obrysem tunelových trub. Mikropiloty jsou ze silnostěnné oceli, dlouhé 20 m a jsou zainjektované. Během realizace zajištění portálu během jeho hloubení došlo u hřebíků a horninových kotev k vysoké spotřebě

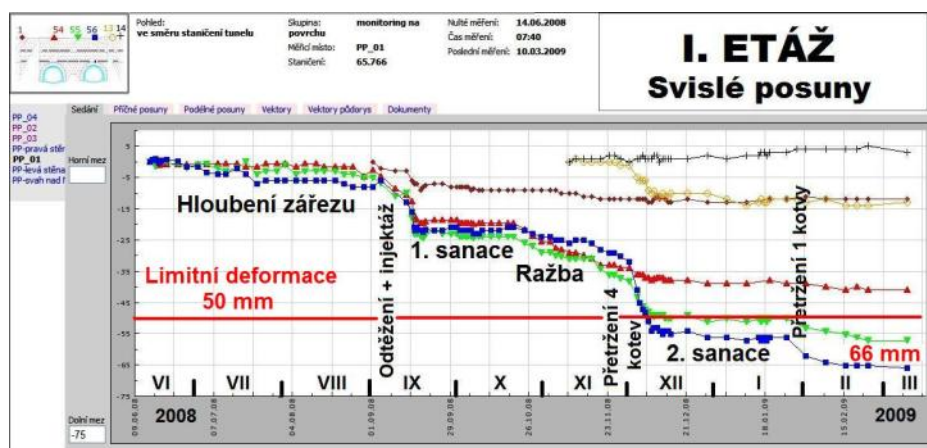
Obr.13 Celkový průběh svislých deformací portálu (Barták a Čejka, 2010)

Na přelomu ledna a února 2009 došlo k obnovení ražby východní tunelové trouby a poslední pátá předpjatá kotva ve výrubním profilu byla zlikvidována a tím došlo k deformační odezvě - zvětšení deformací. Deformační odezva se projevovala svislými deformacemi. Na 1. etáži vzrostla o 10 mm. Na ostatních etážích portálové stěny již nedošlo k žádné změně vodorovných ani svislých deformací, takže se pokračovalo v ražbě bez dalších opatření a již nedocházelo k dalšímu ovlivňování portálové stěny. Celkový průběh zásadních svislých deformací portálu za období červen 2008 až březen 2009 je na obr.13. (Barták a Čejka, 2010)

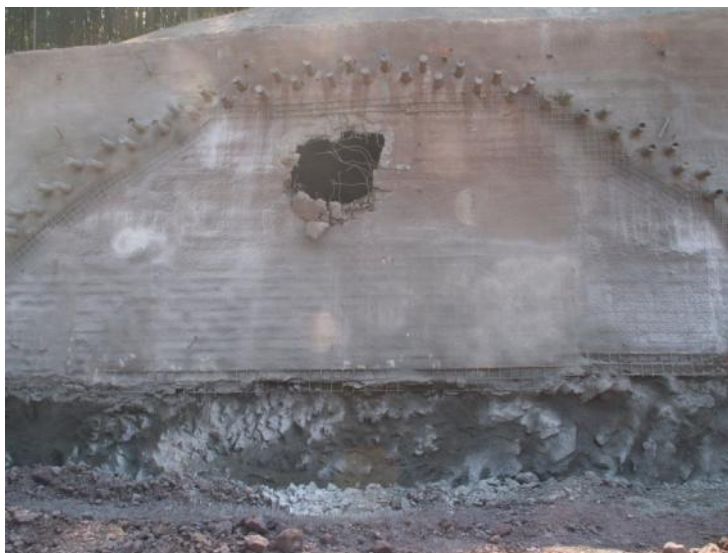
Obr.14 Proražení pravé tunelové trouby v místech ústeckého portálu (Bým, 2009)

kaloty. Během ražby byly zastiženy bazalty vysoké pevnosti a bylo nutné použít trhací práce. Současně se začalo se stavbou ústeckého portálu, která byla zkomplikována obtížnou přístupností k portálu, který se nachází v zalesněné oblasti, do které má těžká technika přístup pouze s povolením. Jako přístupová cesta se využívala průzkumná štola ražená v místech levé tunelové trouby. Ražba tunelu Prackovice byla úspěšně dokončena v polovině roku 2009 (obr.14). (Hilar et al., 2010)

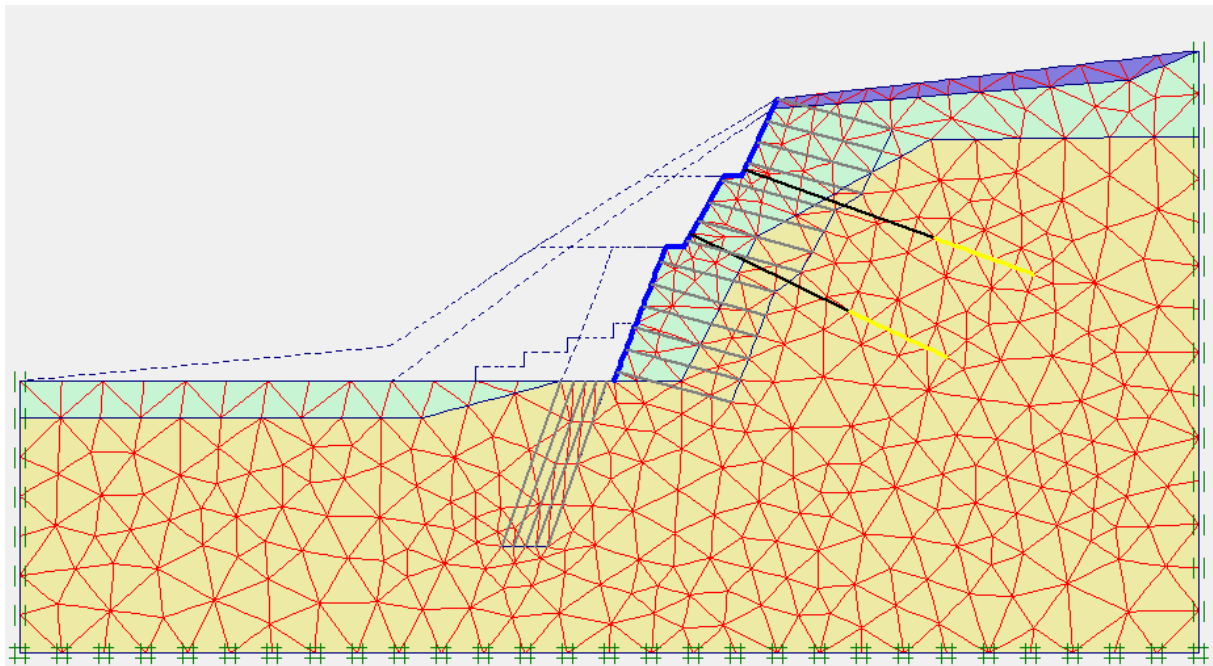
Obr.25 Model bez hřebíků

Pro posouzení vlivu hřebíků na stabilitu portálu byl zhotoven model bez hřebíků (obr.25). Výpočty a parametry byly shodné se základním modelem, pouze hřebíky nebyly pro zajištění portálu využity. (Hilar et al., 2010)

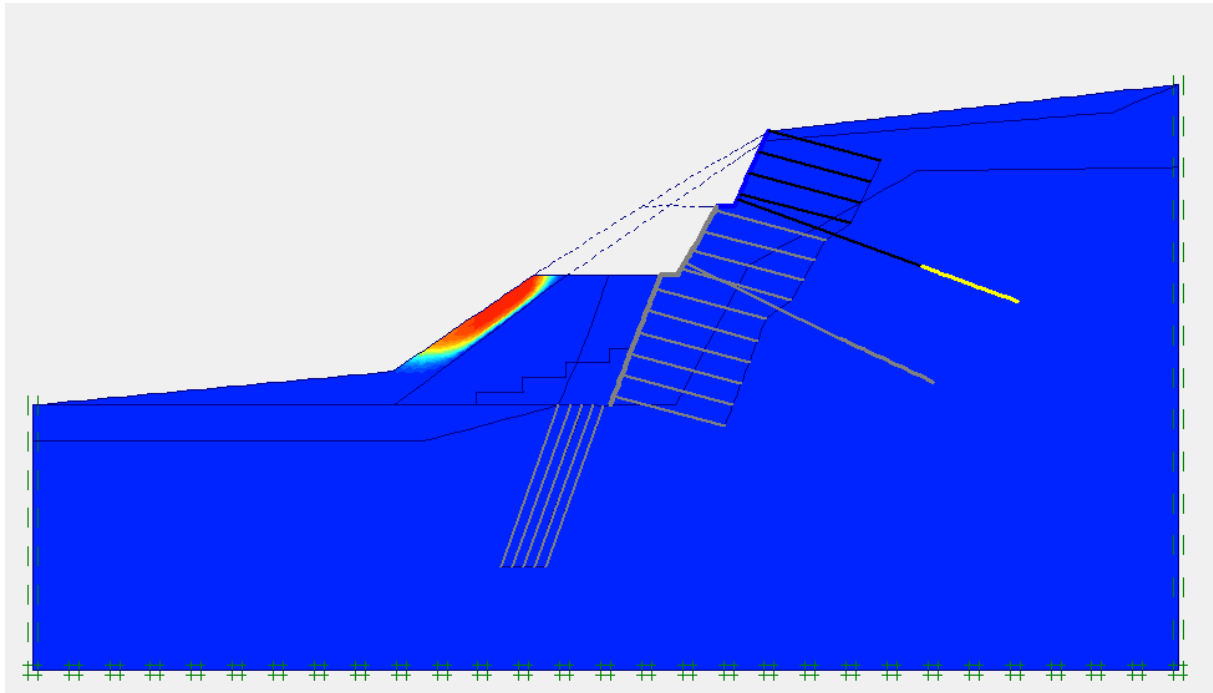
Obr.28 Smyková plocha po odtěžení 2. úrovně
