Dynamika a rozšíření recentních svahových pohybů na úpatí Krušných hor
Regionální studie: Jezeří

Dynamics and spatial extension of recent landslides at the foot of Krušné Hory Mts.
Regional study: Jezeří

DISERTAČNÍ PRÁCE

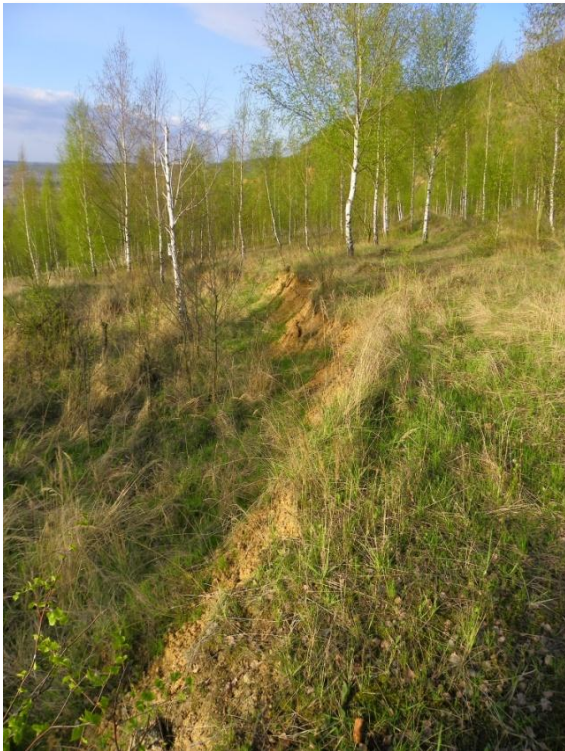
Obr. A2.9 Trhlina z 50. let 20. stol. reaktivovaná v roce 1990, viz kapitoly B2 a B3 (foto: J. Burda, 21. 4. 2010).

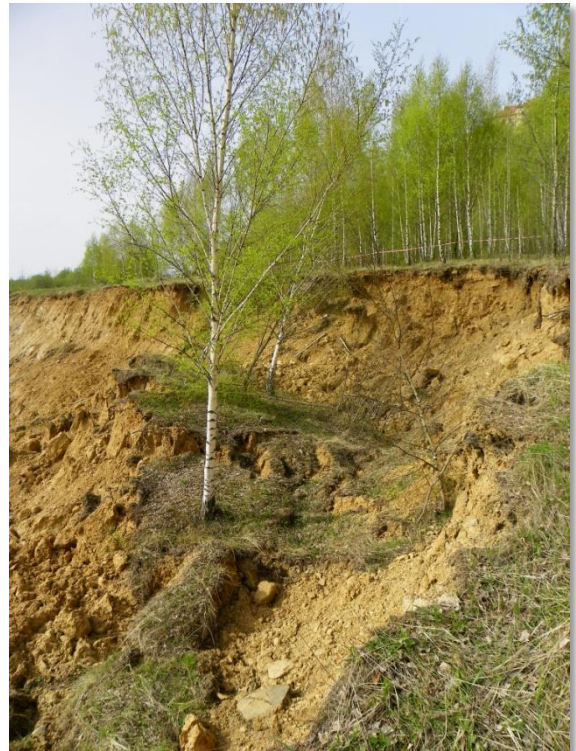
Obr. A2.10 Situace z obr. A2.9 fotografovaná s odstupem jednoho roku (foto: J. Burda, 11. 4. 2011)

K oživení této trhliny došlo o téměř 40 let později v červnu 1990. Rybář (1996) si všimá pohybu v rozmezí 3 – 6 mm/měsíc zachyceného inklinometrickým vrtem JZ 149 v hloubkách 5 – 17 a 140 – 141,5 m, který byl doprovázen oživením výrazné trhliny pod bývalou silnicí I/13 (pokles až 0,5 m). Jelikož tahová trhлина vybíhá až ke štole Jezeří, byl i zde zachycen pokles v rozmezí 1,2 – 4,2 mm za 6 měsíců doprovázený extenzí ve staničení 61,5 – 86,5 m (Rybář 1997; obr. D1.6).

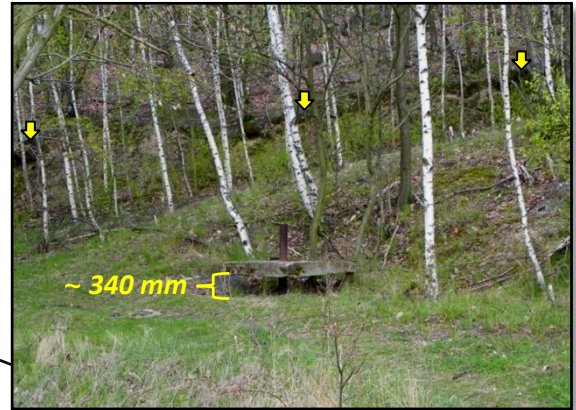
Obr. A2.12 Oblast sesuvu z roku 1983 v prostoru pilíře Jezerka. Pokles území dokládá např. vrt JZ 62A, jehož betonová patka, která je pevně přechycena k zakotvené pažnici vrtné, je v současnosti 34 cm nad úroveň terénu. Vrt pochází z let 1983-84 a je vystrojen do hloubky 27 m. V lesíku za vrtem je zřetelná tahová trhlina, jejíž celková délka je 370 m (foto: J. Burda, 21. 4. 2010).

V prostoru stávajícího piliře Jezerka (obr. A2.11) se sesuv podařil stabilizovat v přípravném stádiu vývoje, nicméně odlučná trhlinka je morfologicky stále dobře patrná (obr. A2.12) a pásmová měření dokládají pohyb v závislosti na sezónním chodu klimatu. K

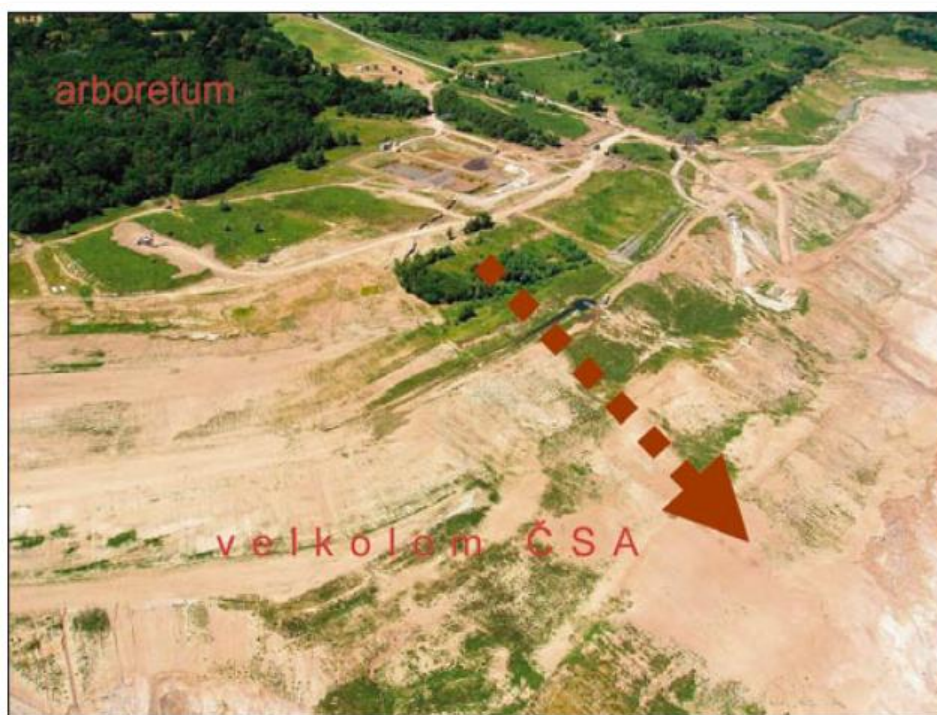
Obr. A2.13 Sesuv skrývkového svahu piliře Jezeří z června roku 2005. Z obrázku je patrné, že sesuv zasáhl až za hranu prvního skrývkového řezu. (převzato: Marek 2006).

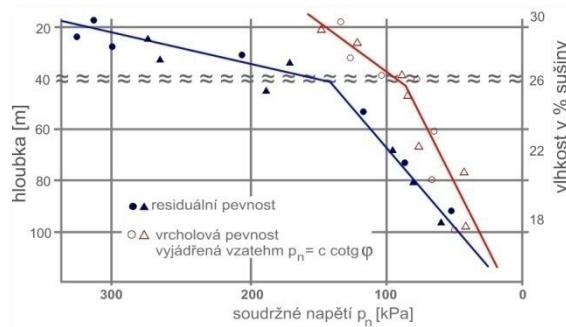
Obr. A2.19 Pracovní diagram smykové zkoušky ilustrující polohu geotechnického rozhraní (upraveno podle: Pichler 1989).

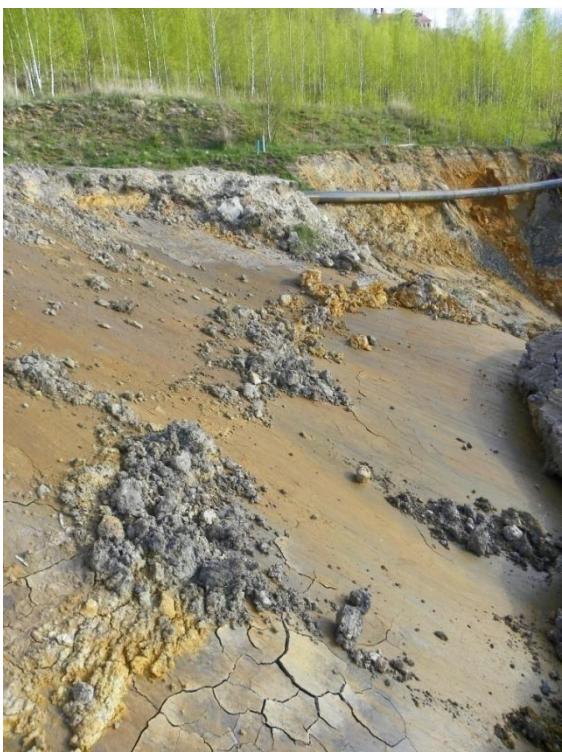
Obr. A2.23 Příklad dokonale vyhlazené smykové plochy v odlučné oblasti sesuvu (foto: J. Burda, 21. 4. 2010).

geotechnickým rozhraním – viz. obr. A2.18). Takto vysoké tlaky zapříčiňují naopak zmenšování objemu (kontraktaci) a způsobují vláčné rozrušení zemního bloku, vedoucího ke vzniku skluzné plochy, které nemusí být vázány na plochy anizotropie. Rozrušení struktury jílu počíná, když smykové namáhání dostoupí asi 60 % pevnosti ve smyku (Pichler 2006), tedy „při kontraktantním charakteru smykového namáhání nemůže být využito vrcholové smykové pevnosti“ (Pichler 1989, s. 120). V patě svahu se zpravidla toto vláčné rozrušení projevuje tenkou skluznou plochou, uvnitř svahu kluznou zónou, v odlučných oblastech je typická dokonale vyhlazená smyková plocha (obr. A2.22 a A2.23).

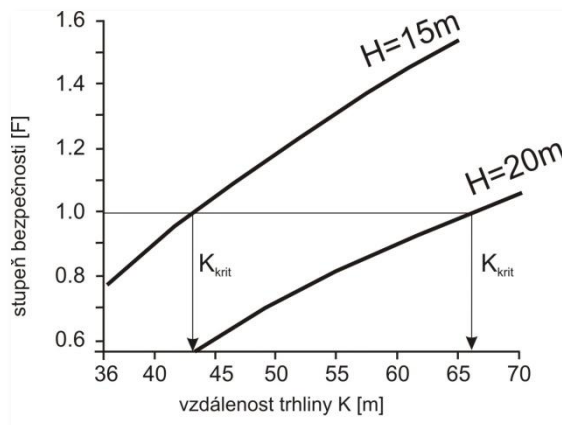
Obr. A2.24 Předpokládaná závislost stupně bezpečnosti a vzdálenosti tahové trhliny od paty svahu při výšce svahu 15 a 20 m. Optimalizováno pro geometrii místních antropogenních svahů (převzato: Pichler 2006).

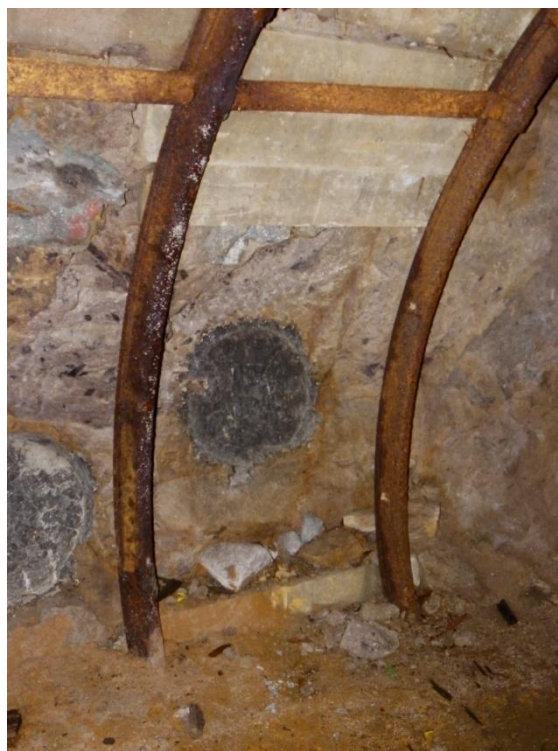
Obr. A3.1 Tvarové segmenty pro zatěžovací desku jako pozůstatek polní rozpěrné zkoušky v první rozrážce štolý Jezeří (foto: J. Burda, 8. 2. 2012).

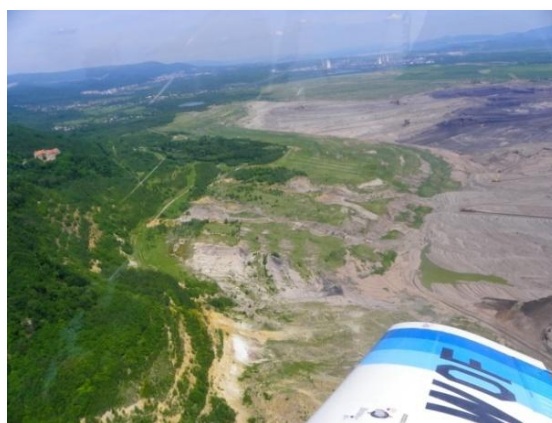
Obr. B1.1 Stabilizační pilíř při úpatí tektonicky porušeného krušnohorského svahu pod zámek Jezeří. Charakteristický je sesuvný typ reliéfu v oblasti jihozápadně orientovaných svahů, v pozadí dolové pole lomu ČSA (foto: J. Burda, 2010).

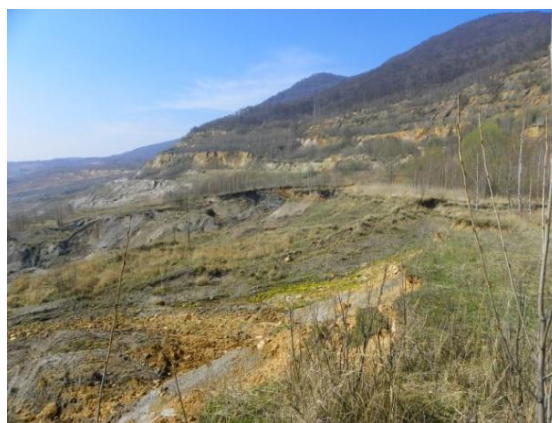
Obr. B1.2 Odlučná oblast proudových sesuvů v oblasti jihozápadně orientovaných svahů (foto: J. Burda, 2010).

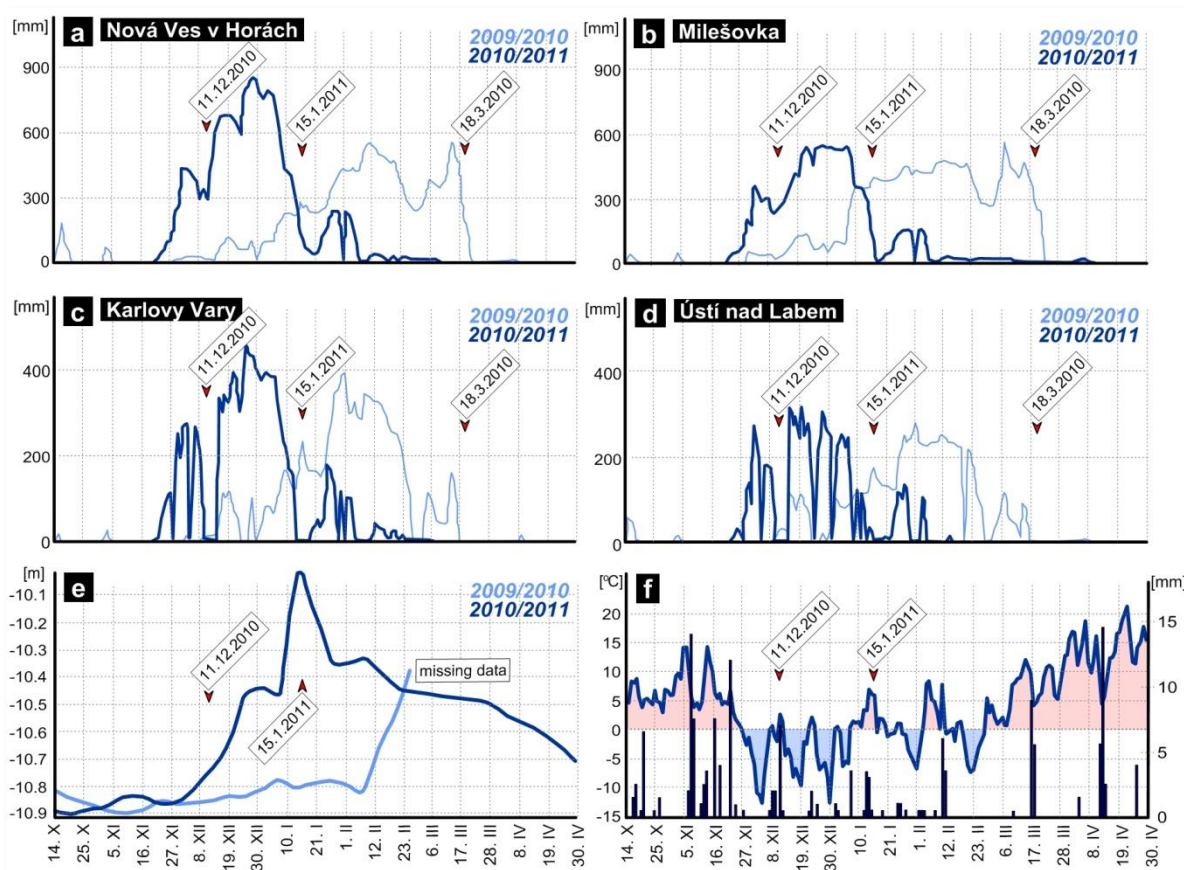
Fig. B3.9 The main triggering factors of the landslide reactivation were rapid melting of the thick snow cover (a-d) and a sudden increase in the water table in OW 212 (e). These factors resulted from the increase in average-temperature during January (f) (Data sources: Czech Hydrometeorological Institute; the meteostation operated by BCRI; Chán et al., 2011).

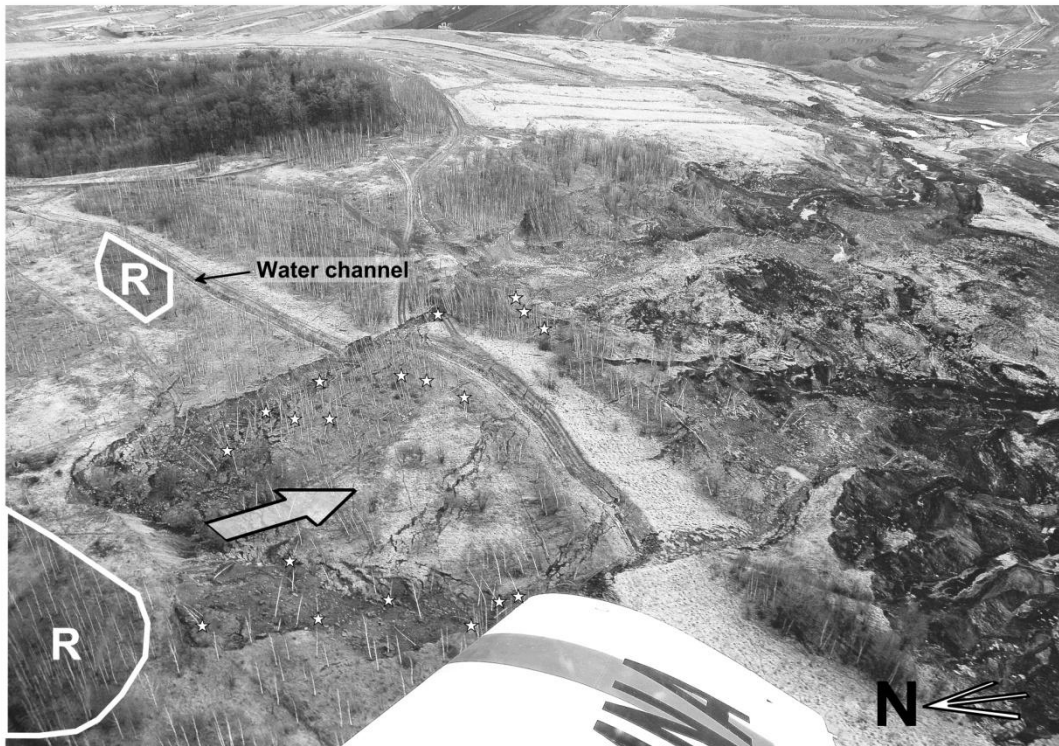
Fig. C2.2 Aerial view on the study site with marked position of selected trees (foto: J. Burda, 2011).

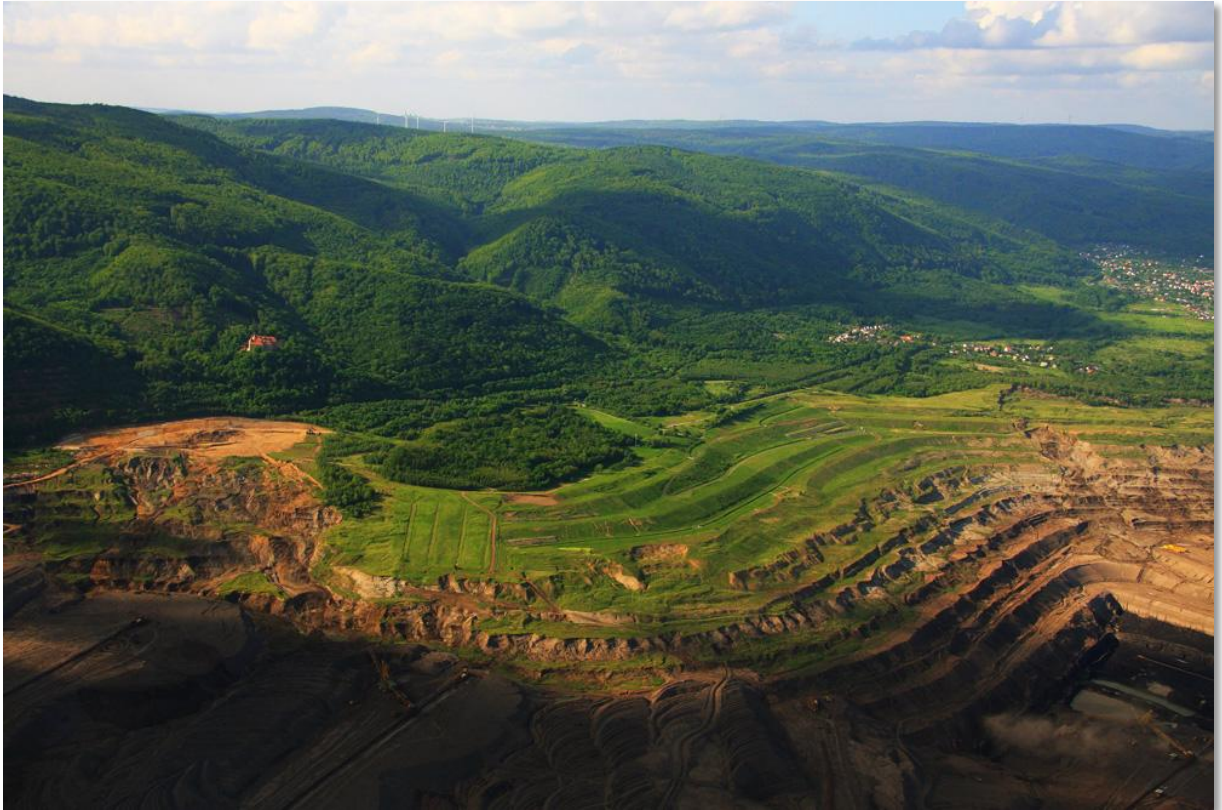
Obr. D1.8 Celkový pohled na zájmovou oblast. V oblasti komplexní svahové deformace pod zámek Jezeří probíhají od konce roku 2011 sanační práce spočívající v odlehčení odlučné oblasti sesuvu. Pod pilířem lze zároveň rozpoznat vnitřní výsypku lomu, která je v oblasti jihozápadních svahů v podstatě na konečné úrovni (foto: J. Hodač, 2012 - použito se souhlasem autora).

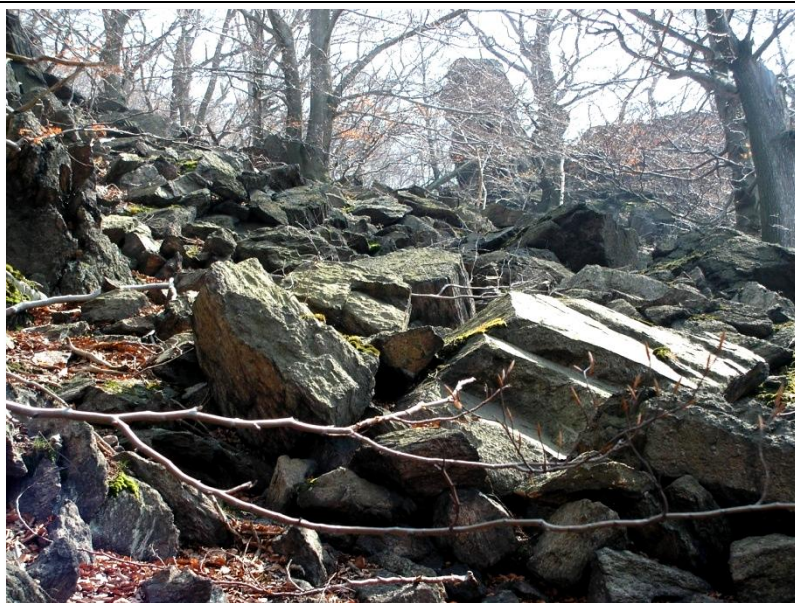
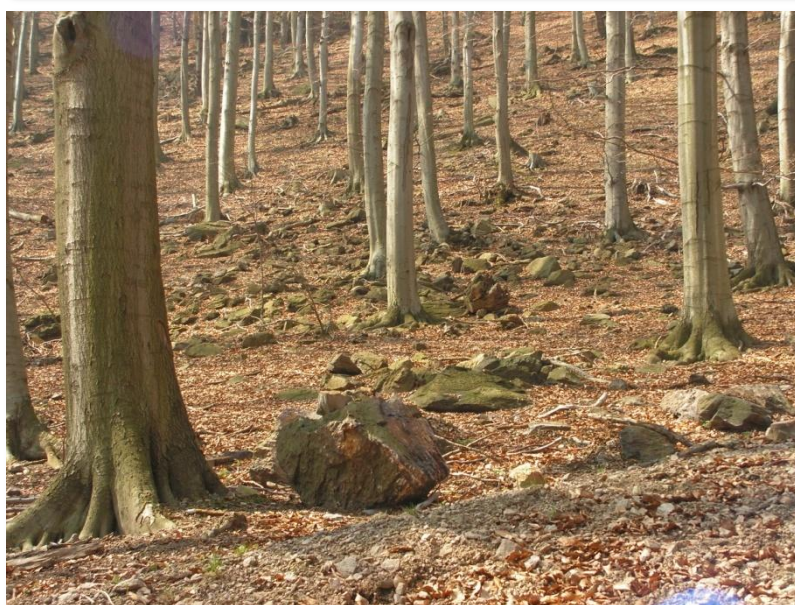
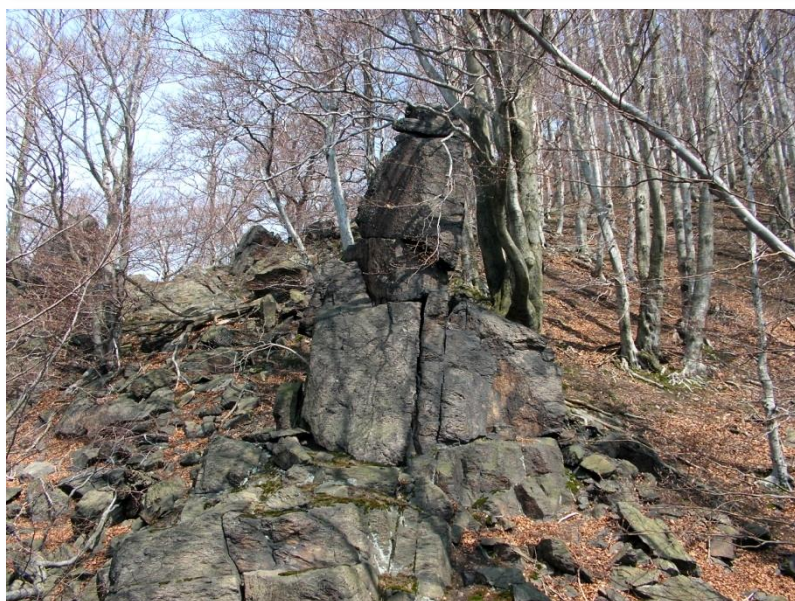
Příklad menší skalní věže, kterých zde v periglaciálním klimatu vznikla celá řada (foto: J. Burda, 21.4. 2006).

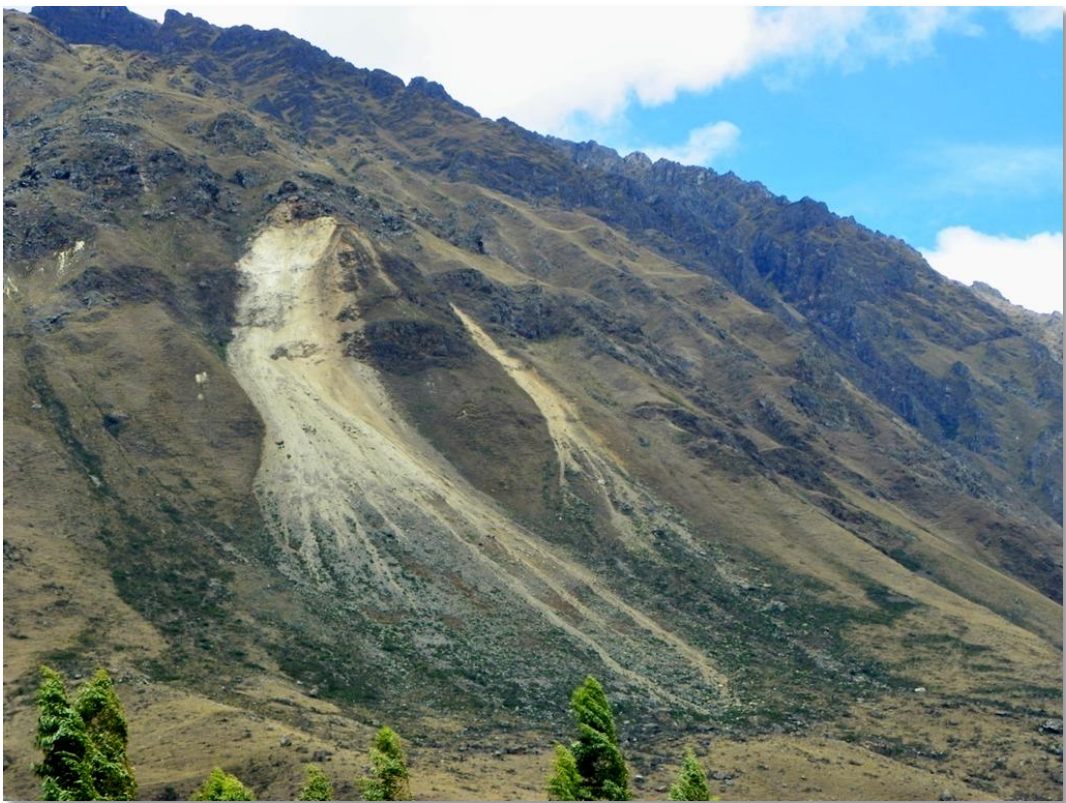
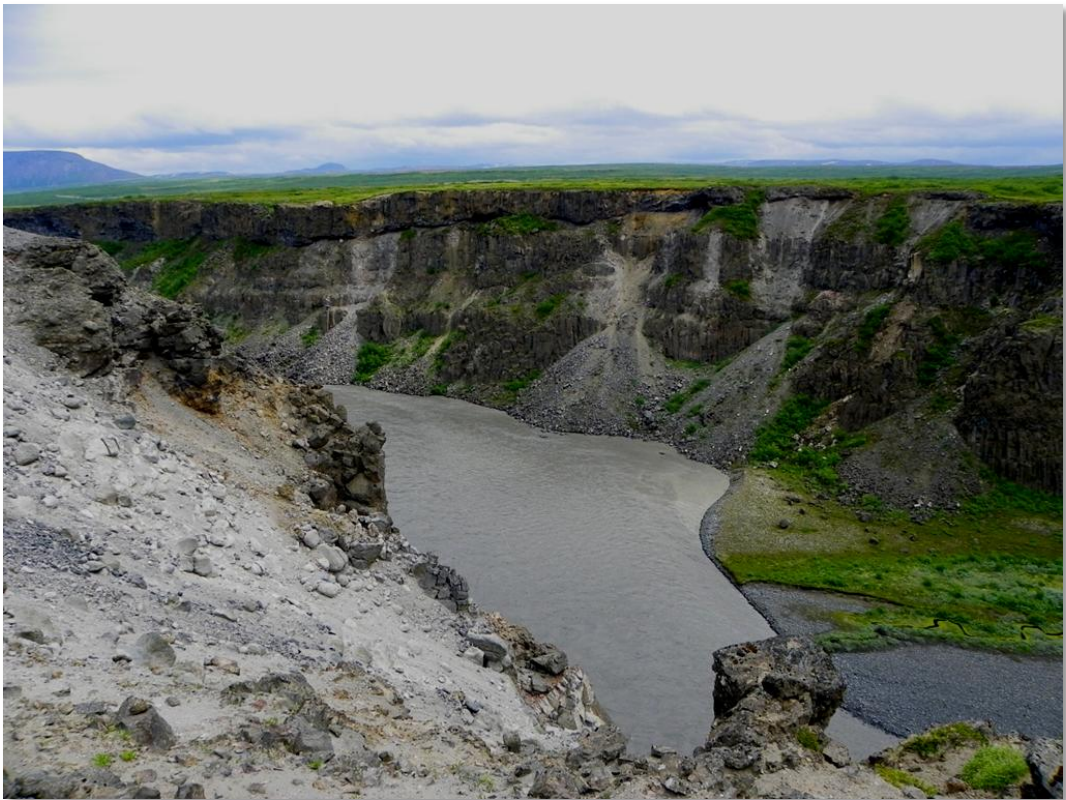
Osypové kužely vzniklé řízením strmých čedičových svahů podél predisponovaných ploch. Údolí řeky Jökulsá – n. p. Jökulsárgljúfur, Island (foto: J. Burda, 21. 6. 2010).

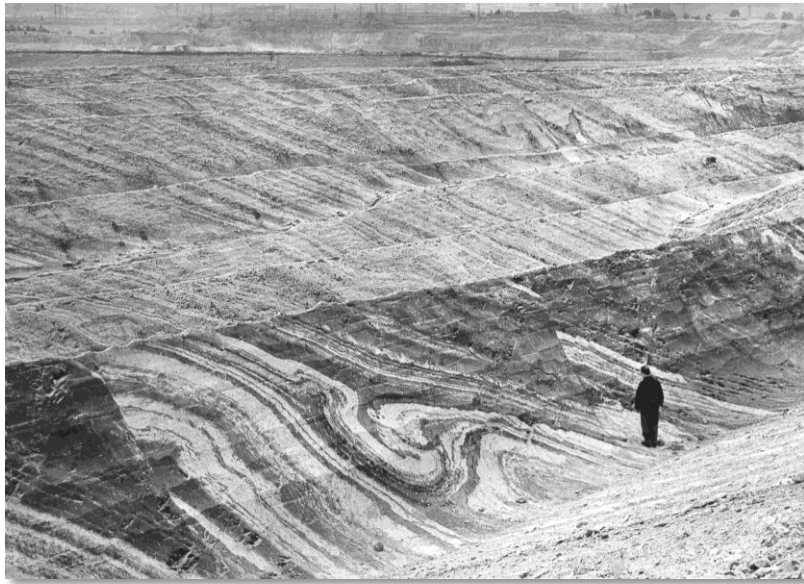
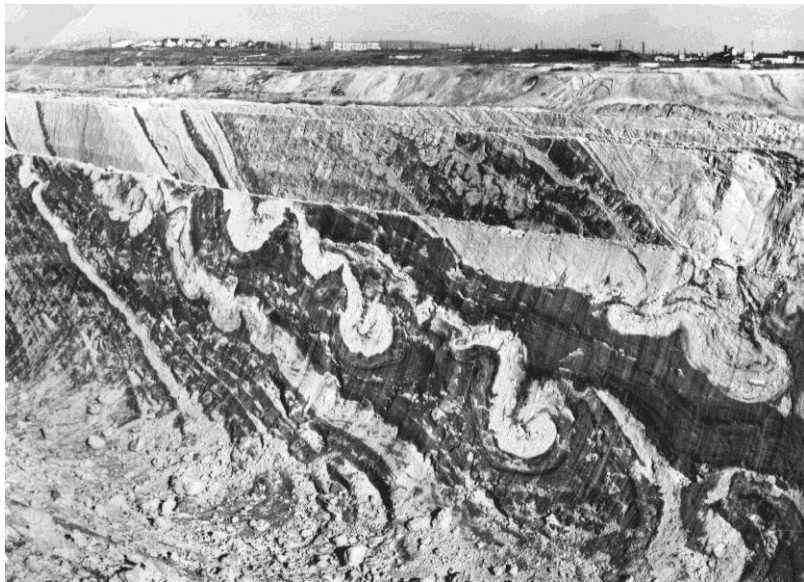
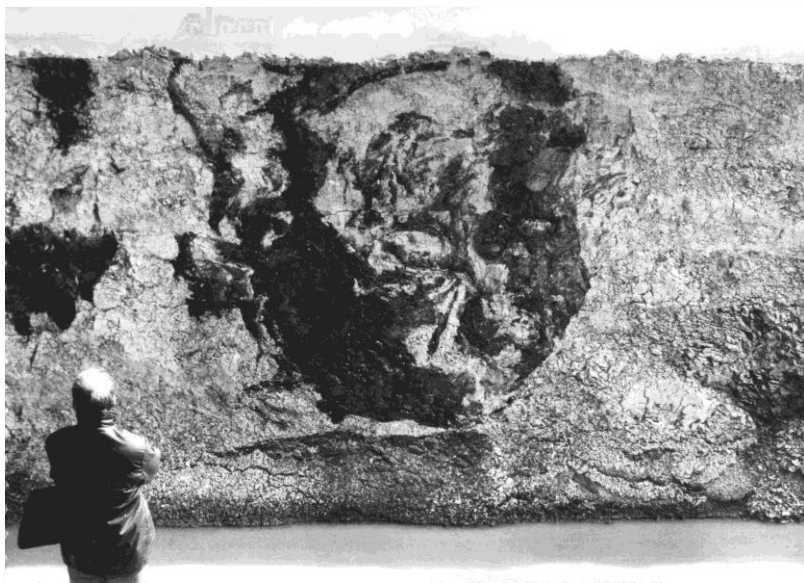
Chaotická deformace písčito-jílovitého souvrství a uhelné sloje vzniklá v hydroplastickém stavu při subakvatickém skluzu; lom Alois Jirásek, Ledvice (zdroj: vlastní archiv; původní foto a text: M. Prokš).

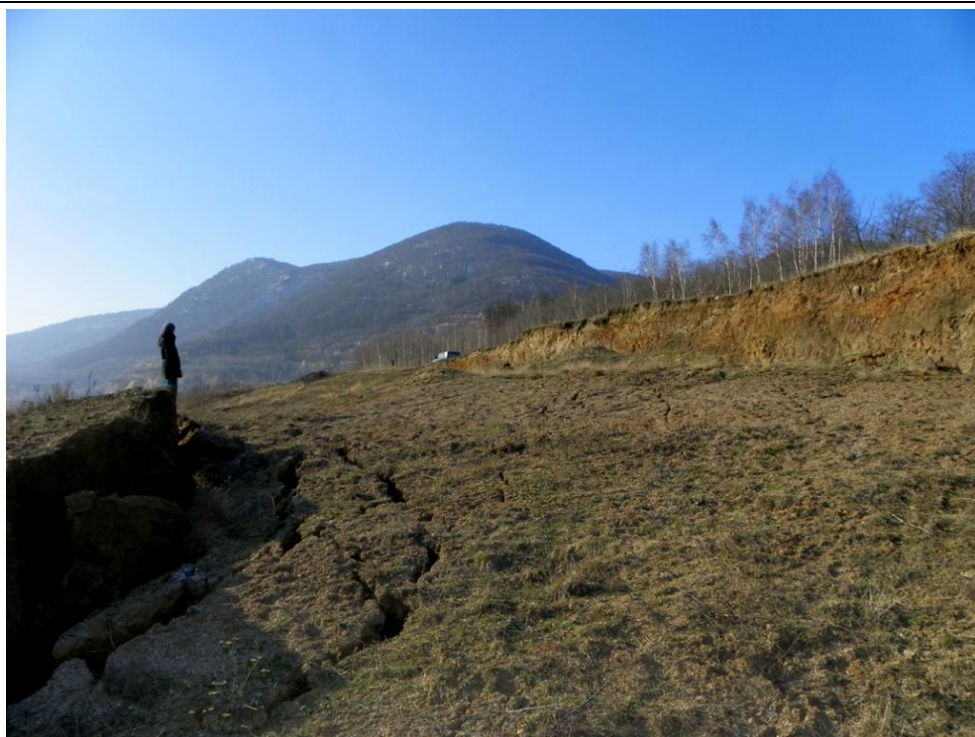
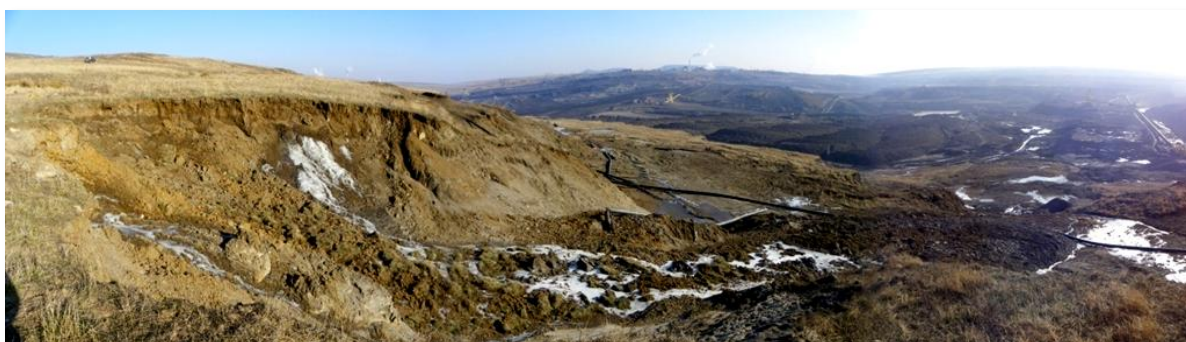
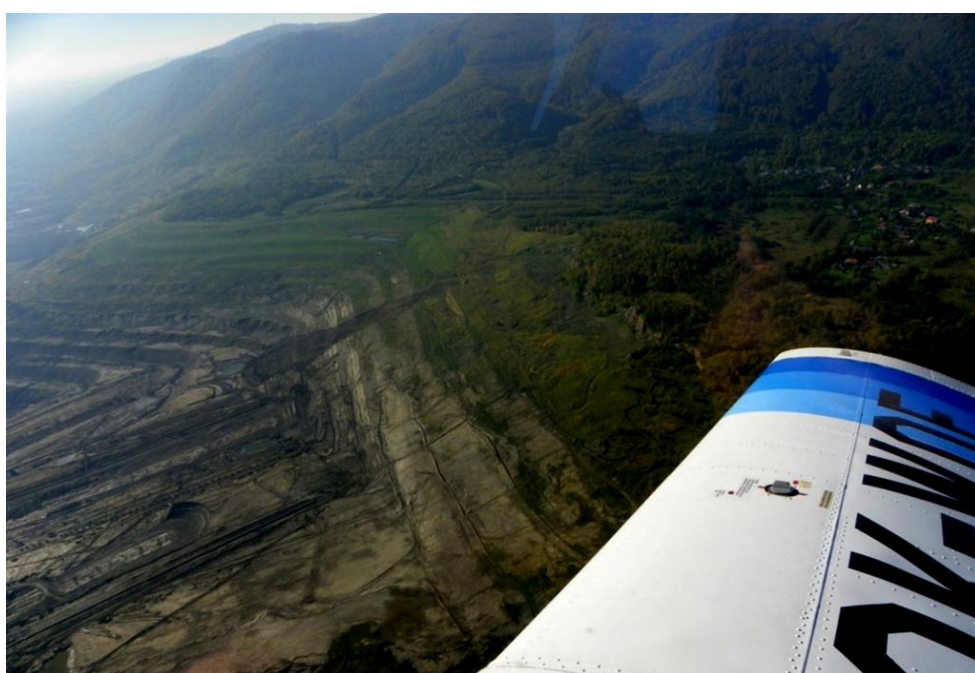
Uprostřed snímku je zřetelný hluboce založený sesuv proudového tvaru vzniklý v září roku 2010 ve východním svahu lomu. Dále je rovněž patrná 10 – 20 m vysoká odlučná stěna hluboce založeného sesuvu, jehož smyková plocha prochází třiceti metrovým násypem Albrechtické výsypky (na snímku zalesněná elevace) a vybíhá v regelační zóně pánevního souvrství. Celková hloubka tohoto aktivního sesuvu činí minimálně 40 m a pohyb vykazuje cyklický charakter (Burda et al. 2012a). Zájmová oblast – pilíř Jezeří se nachází v levé části snímku a fotografie názorně ilustruje sklon antropogenního svahu (foto: J. Burda, 10. 10. 2010).

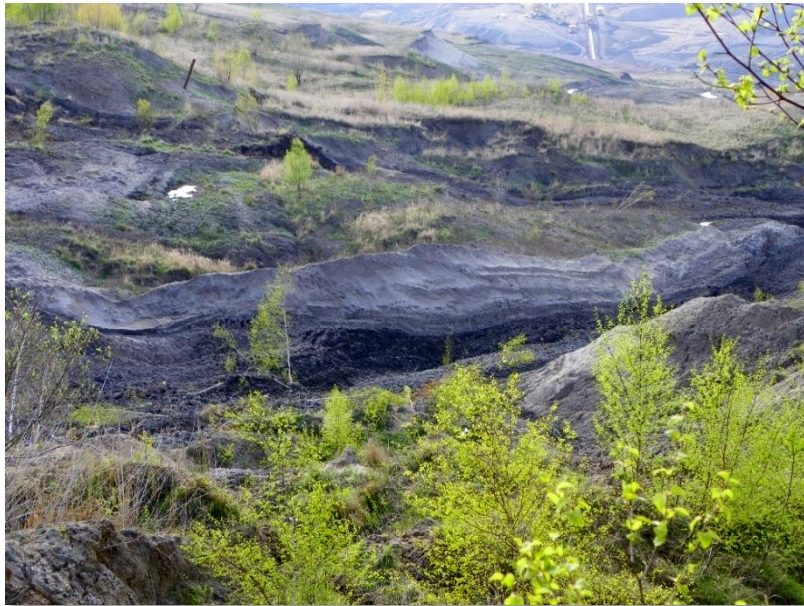
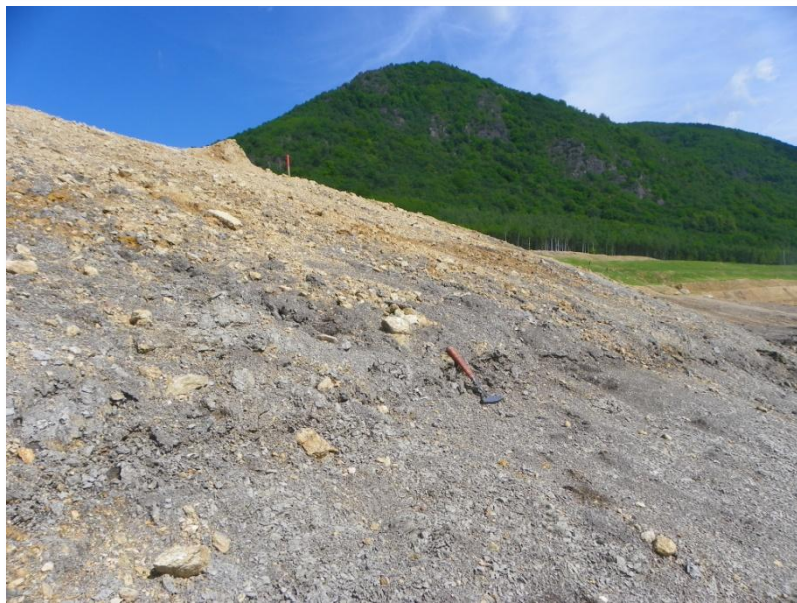
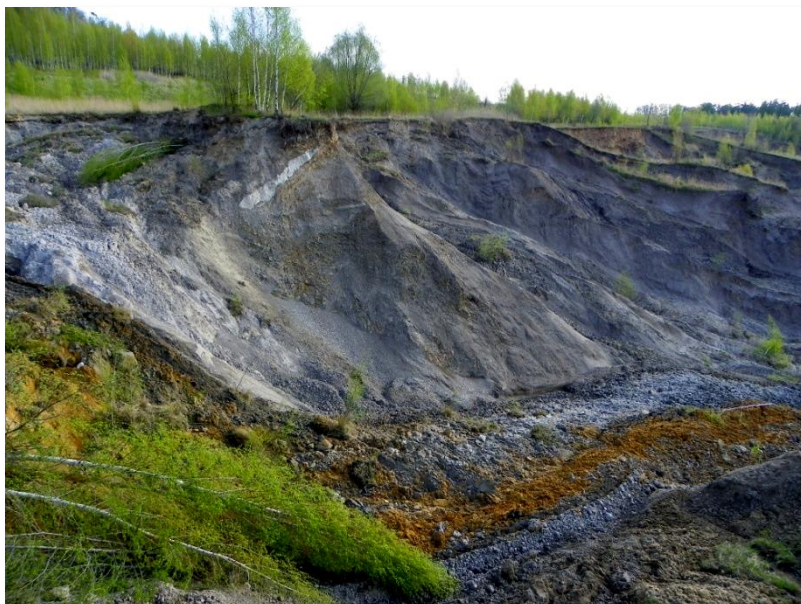
Zcela vyklizená odlučná oblast zemního proudu „A“. Původně dokonale vyhlazené smykové plochy, které se vyvinuly v nadložních jílovcích, byly vlivem klimatogenních činitelů setřeny do stávající podoby (foto: J. Burda, 21.4. 2010).
