**Hodnocení ekomorfologického stavu říční sítě v urbanizované a
příměstské krajině. Modelová studie Vnořského potoka.**

**Ecomorphological assessment of the river network in urban and
suburban areas. Case study of the Vinor brook.**

BAKALÁŘSKÁ PRÁCE

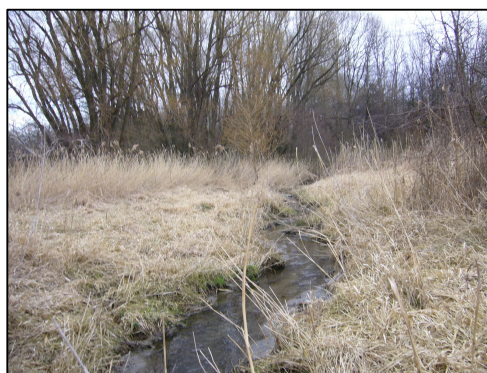
Foto č. 4: Referenční úsek pro dolní toky povodí Vinořského potoka (CTE009)

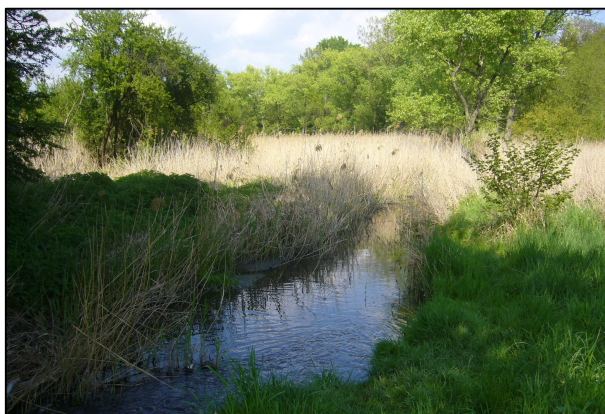
Foto č. 7: Rákos obecný tvořící břehovou vegetaci (úsek VIN036)

propojeno s podzemní vodou. Nebyly zde prováděny žádné úpravy dna ani zpevnění břehů. V korytě je vysoký výskyt mikrohabitátů, hlavně spadané větve, které leží napříč korytem a způsobují tak vysoce diversifikované proudění. Vegetaci břehů tvoří potenciální přirozené i nepřirozené stromy a keře a ruderální porost. V úsecích VIN033 – VIN035 vodní tok protéká podél jehličnatého lesa, který je na pravém břehu. U VIN036 a VIN037 břehovou vegetaci vytváří převážně rákos *obecný*, díky kterému je koryto vodního toku špatně přístupné (foto č.

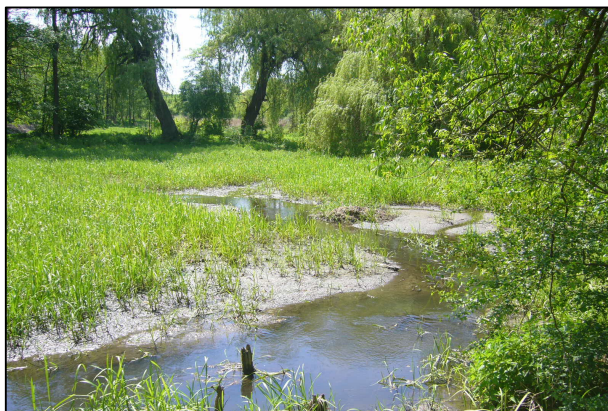
7). VIN039 odpovídá středně antropogenně ovlivněnému úseku – III. ES. Zajímavý je úsek VIN040, který byl vyhodnocen II. ES. Na jedné straně se koryto v této části vyvíjí zcela přirozeně – není zde žádné opevnění, vodní tok meandruje a větví se, vytváří se tu přirozený mokřad, na druhé straně toto vše vzniká v místech vypuštěného rybníka, tedy původně v antropogenně

Foto č. 8: Zákrutové koryto (VIN040)

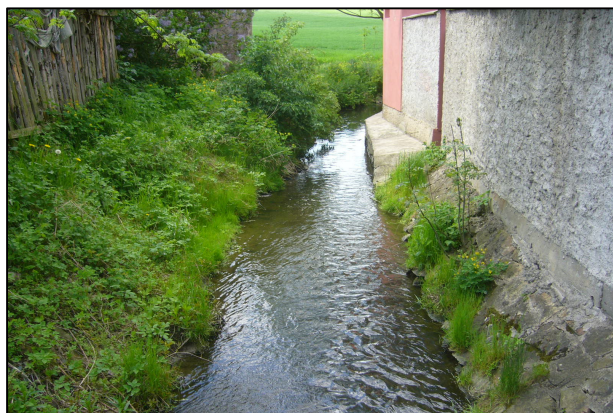
ovlivněném území (foto č. 8). Úseky VIN041 – VIN044 protékají v blízkosti zástavby. Jedná se o silně antropogenně ovlivněná koryta vodního toku (IV. ES). Úsek VIN041 protéká zahradou, kde je koryto toku opevněné kamenem nepřirozeným pro danou lokalitu. U VIN042 je pravý břeh po celé délce zpevněn souvislým betonem, díky čemuž v těchto místech chybí břehová vegetace. V některých místech jsou opevnění břehů samotné domy (foto č. 9). VIN045 a VIN046 představují II. ES. Koryto je bez technických úprav břehů a

Foto č. 9: Domy v těsné blízkosti vodního toku (VIN042)

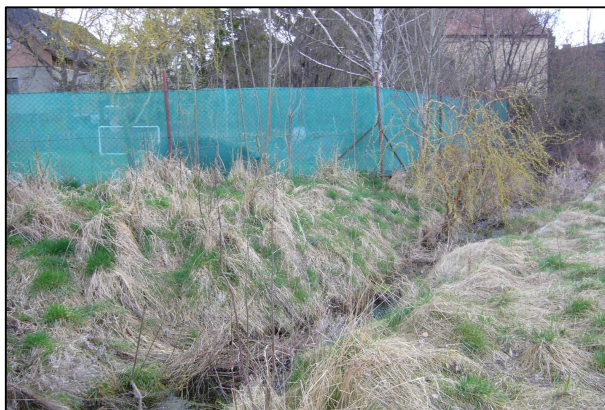
Hodnocen byl také levý přítok Ctěnického potoka (značený LPC). Jedná se pouze o 4 úseky v délce 714 metrů. Vodní tok protéká v blízkosti zástavby (foto č. 10), kde ho výrazně ovlivňují hlavně výpusti odpadních vod. Voda je na pohled zakalená (místy je zbarvena do šedomodré barvy), zapáchá a má vysokou koncentraci živin. Úseky LPC001 – LPC004 jsou klasifikovány IV. a III. ES.

Foto č. 10: Silně antropogenně ovlivněný úsek LPC001

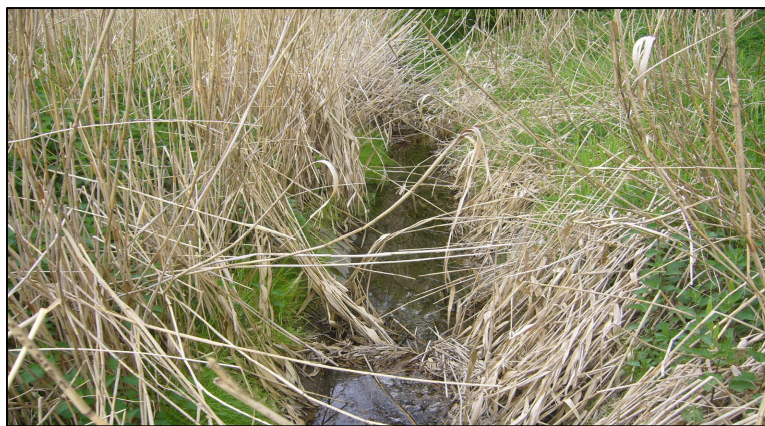
Na Radonickém potoce bylo vymezeno 5 úseků (RAD001 – RAD005). První tři úseky byly ohodnoceny jako silně antropogenně ovlivněné (IV. ES). Břehy a dno koryta toku jsou opevněné betonovou dlažbou, chybí propojení s podzemní vodou (foto č. 11). Břehová zóna má přitom přírodní charakter s výskytem rákosu a travin. Pro tuto lokalitu bych volila přirozenější způsob opevnění, například zpevnění lomovým kamenem přirozeným pro zdejší lokalitu. Úseky RAD004 a RAD005 byly klasifikovány II. ES. Koryto je přírodního nepravidelného tvaru. Potok protéká okrajem smíšeného lesa, tok je tedy hodně zastíněn a koryto má vysoký stupeň výskytu mikrohabitátů jako jsou spadané větve a listí (foto č. 12). Koryto má poměrně nestabilní břehy s výskytem boční eroze. Vodní tok na konci úseku RAD005 vede pod silnicí, kde se vlévá do Vnořského potoka.

Foto č. 11: Břehy opevněné betonovou dlažbou jsou překryté vegetací (úsek RAD001)

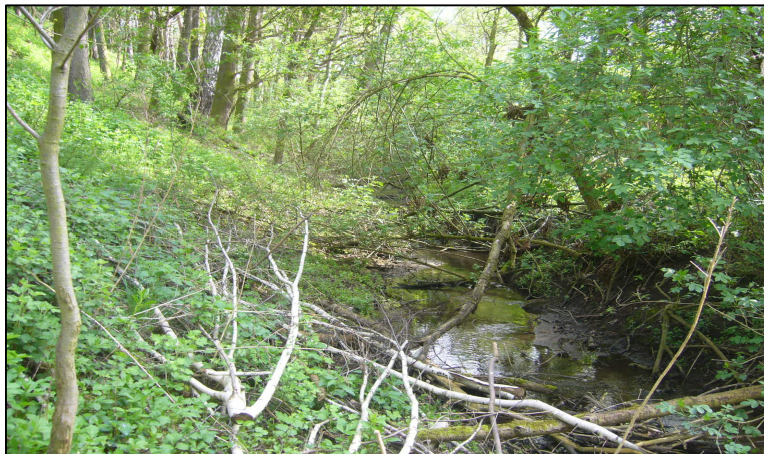
Foto č. 12: Spadané větve v korytě toku (úsek RAD004)

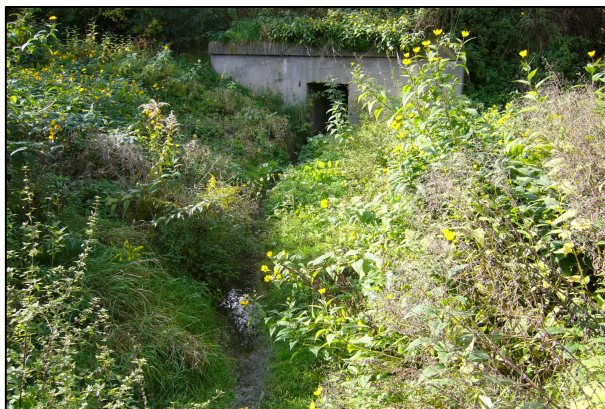
Foto č. 13: Ruderální porost (VIN002)

VIN005 jsou výrazně ovlivněny lidskou činností. Příbřežní zónu tvoří nejčastěji ruderální porost (foto č. 13), solitérní stromy a keře nebo galeriový pás stromů a keřů s potenciální nepřírozenou druhovou skladbou. Na Vinořském potoce byla nejlépe vyhodnocena zóna DVP na území přírodní rezervace Vinořský park (úseky VIN009 – VIN012). Tyto úseky byly označeny I. ES, jako přírodě blízké úseky bez výrazného antropogenního ovlivnění. Vegetaci DVP zde tvoří les a mokřad s potenciální přírozenou druhovou skladbou (olše, lípy, jasany, javory). Pouze v úseku VIN009 na levém břehu je plocha příbřežní zóny využita jako hospodářská louka. Úsek VIN013 byl naopak klasifikován nejhorším, V. ES. Koryto vodního

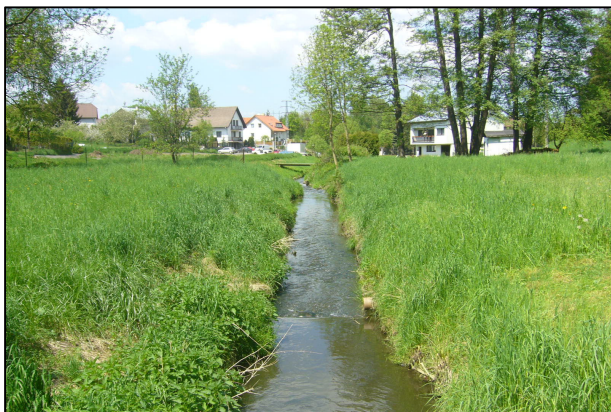
Foto č. 15: Zatravnění v příbřežní zóně (VIN029)

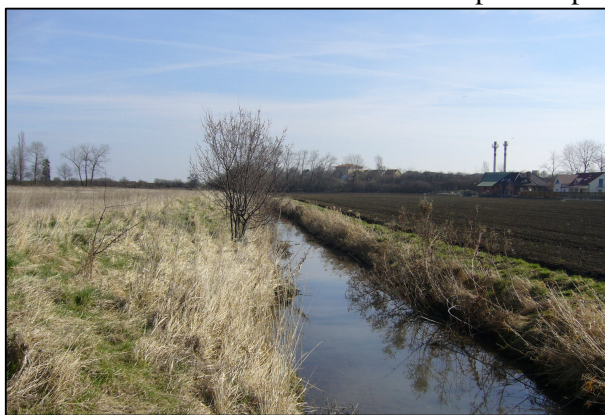
Foto č. 16: Úsek IV. ES (CTE007)

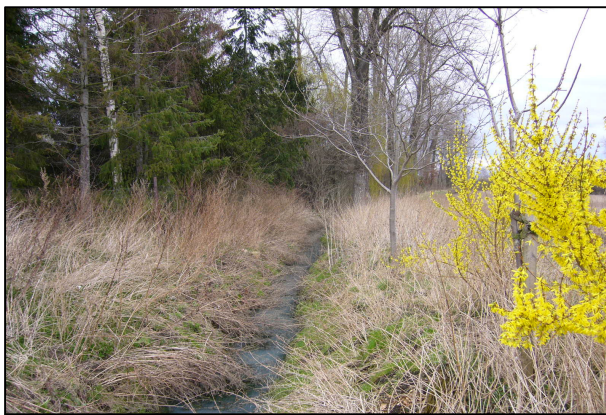
Levý přítok Ctěnického potoka - LPC byl vyhodnocen jako nejhorší. LPC001 – LPC003 byly klasifikovány IV. ES, LPC004 III. ES. Příbřežní zóna je zde poznamenána blízkostí zástavby (např. 3 m od břehu), která omezuje DVP. Vegetaci nejčastěji tvoří ruderalní porost, podél toku u LPC003 jsou vysázeny různorodé stromy a keře – např. bříza, smrk, topol, šípek a štědřenec (foto č. 17).

Foto č. 17: Štědřenec v DVP (LPC003)

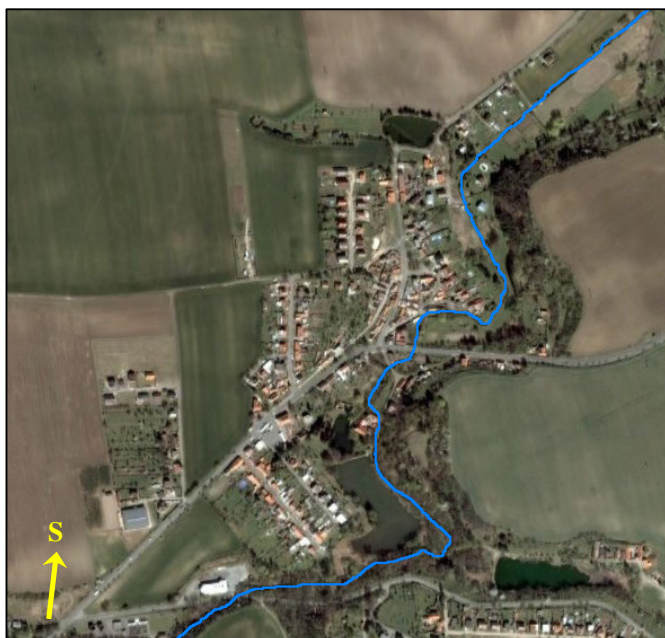
Foto č. 18: Pohled z cca 2 km na Vnořský potok protékající obcí Podolanka (VIN026 – VIN031)
Zdroj: Google Earth

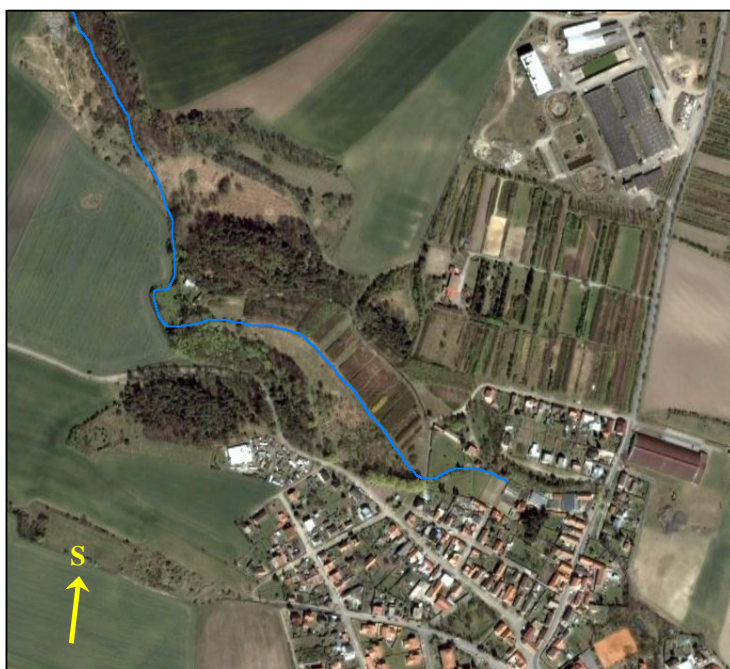
Foto č. 19: Pohled z cca 1,4 km na Radonický potok, který pramení v obci Radonice (RAD001 – VIN003)
Zdroj: Google Earth

III. ES, tj. středně antropogenně ovlivněný úsek. Oba vodní toky mají značně přeměněnou údolní nivu vlivem zástavby a zemědělsky využívané půdy (foto č. 19).

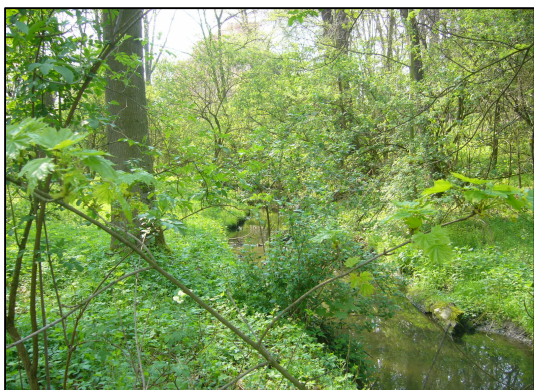
Foto č. 20: I. ES (úsek VIN011)

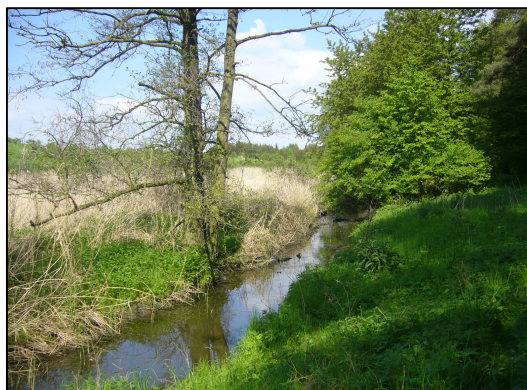
Foto č. 21: II. ES (úsek VIN034)

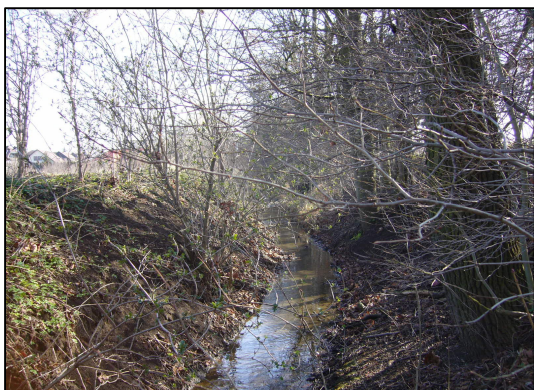
Foto č. 22: III. ES (úsek CTE006)

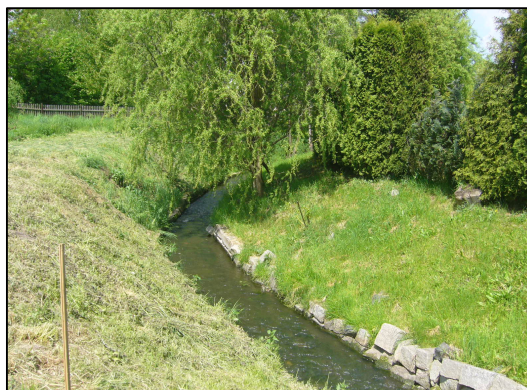
Foto č. 23: IV. ES (úsek VIN030)

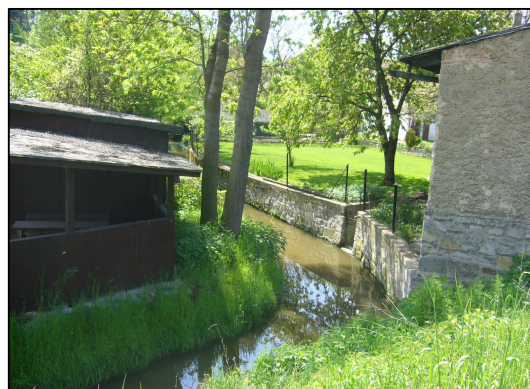
Foto č. 24: V. ES (úsek VIN027)
